Aménagement de la Coeuvette sur la commune de Florimont

Diagnostic et propositions
d'aménagements

Version du 18/12/2023

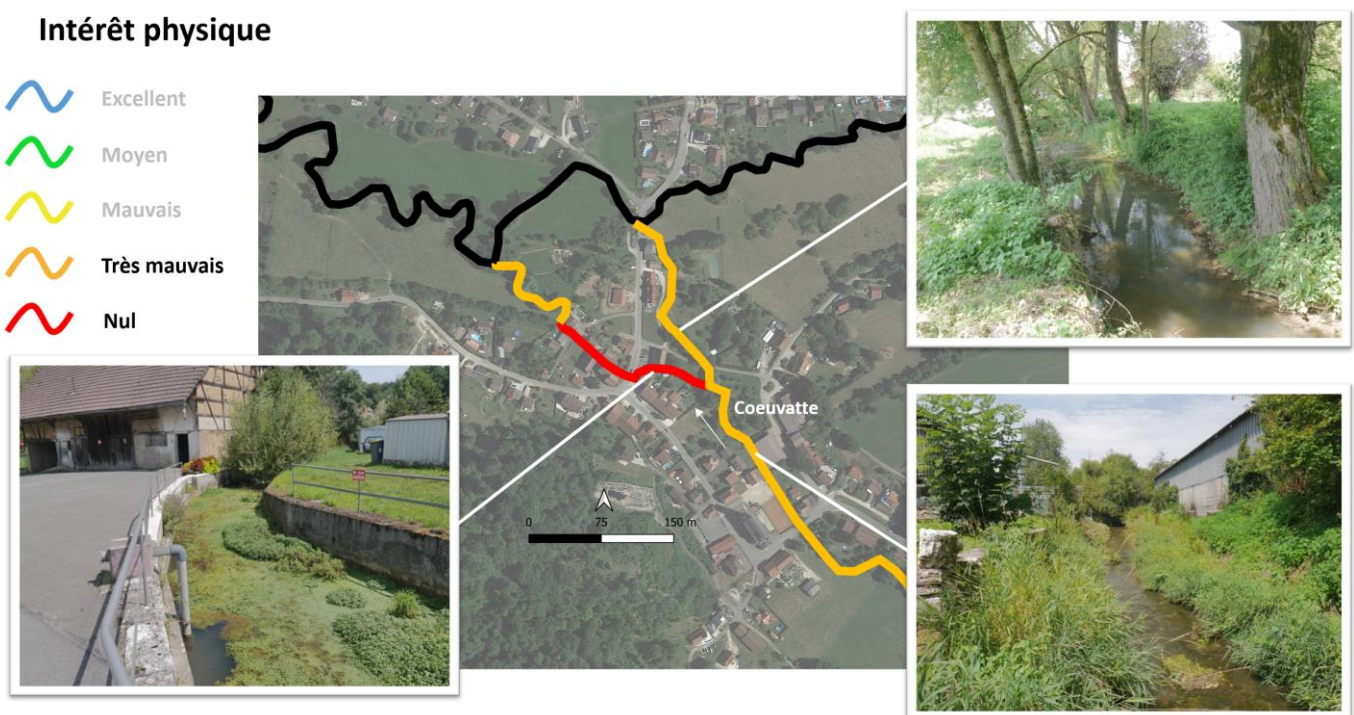
Figure 9 : Intérêt physique des différents tronçons de la Coeuvette au cœur du village de Florimont

Les relevés effectués selon la méthode tronçons⁸ témoignent de graves perturbations morphologiques. Au cœur du village de Florimont, le cours d'eau est un chenal rectiligne au gabarit uniforme.

Partout, le lit d'étiage est très large, ce qui réduit drastiquement les variations de profondeurs et de vitesses de courant. Dans ces conditions, aucun tri granulométrique ne s'opère. Seules des particules fines parviennent à transiter et viennent colmater les fonds constitués d'un mélange de galets/graviers peu biogène pour la faune benthique.

Sur les berges, les systèmes racinaires des arbres de bordure sont pour la quasi-totalité déconnectés du lit en eau et ne constituent donc aucune cache pour la faune aquatique (truite commune notamment).

Au niveau du bras en rive gauche, la situation est encore pire, car le cours d'eau possède des berges totalement verticales et bétonnées ce qui réduit à néant l'intérêt physique de ce tronçon pour la faune piscicole. A ce niveau, le colmatage est tellement épais qu'un développement excessif de végétaux aquatiques recouvrent une importante proportion du lit.

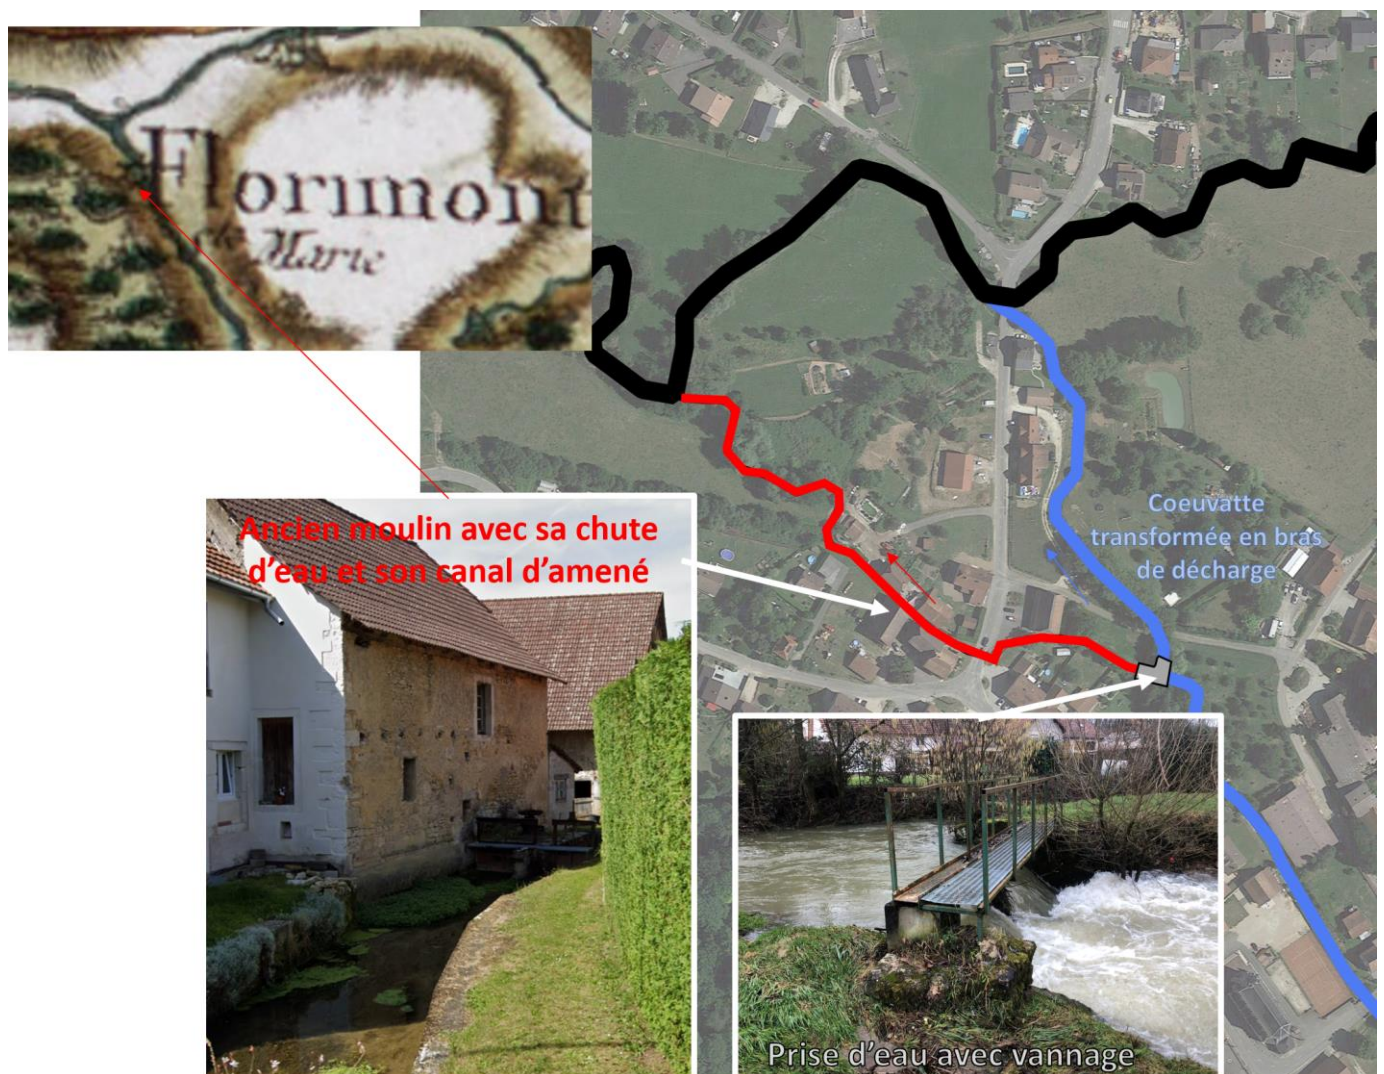
Figure 10 : Position du canal d'amené, de la chute et de la prise d'eau liés au moulin de Florimont depuis au moins le 18^e siècle

Depuis au moins le 18^e siècle, un moulin est implanté à Florimont. Pour bénéficier de la force hydraulique de la rivière, une chute a été créée et un canal d'amené dérivant les eaux de la Coeuvalte a été édifié. Une prise d'eau équipée de vannages a été également calée pour contrôler le partage des débits.

En conclusion, le bras en rive gauche de la Coeuvalte est donc une dérivation totalement artificielle qui ne bénéficie d'aucun fonctionnement alluvial naturel.

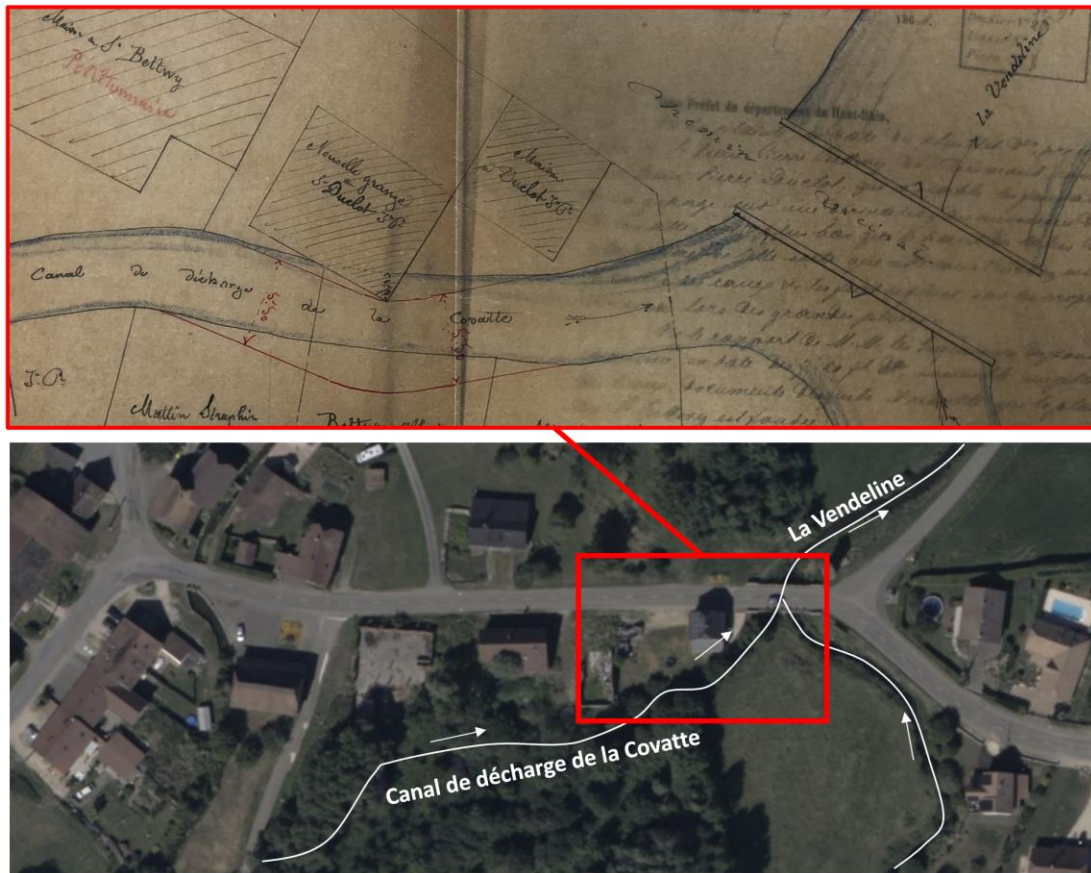
Figure 11 : Extrait d'archives sur la Coeuvatte (appelée ici Covatte) témoignant du gabarit à imposer au cours d'eau avec un plan joint stipulant que le bras rive droite correspond au canal de décharge du moulin.

Par ailleurs, le bras rive droite qui correspond à la Coeuvatte originelle a été également transformé en canal de décharge. Au cours du 19^e siècle, son lit a été curé, déplacé et un gabarit a été imposé avec des berges talutées dans l'espoir de réduire les inondations dans le village.

Il ressort du plan levé joint à ce rapport que le sieur Duclot a en effet anticipé de 1^m70 dans le canal de décharge de la Covatte qui a une largeur moyenne de 5^m50 et a commis ainsi une anticipation qu'il n'était pas en droit de faire et qui de plus peut avoir le grave inconvénient de produire des inondations à l'amont et spécialement sur la propriété du Sieur Bettery

... d'avoir dans le délai de six mois à rétablir le canal de décharge sur une largeur en gueule de 5^m50, 1^m50 de profondeur et des talus à 45° donnant une largeur au plafond de 2^m90

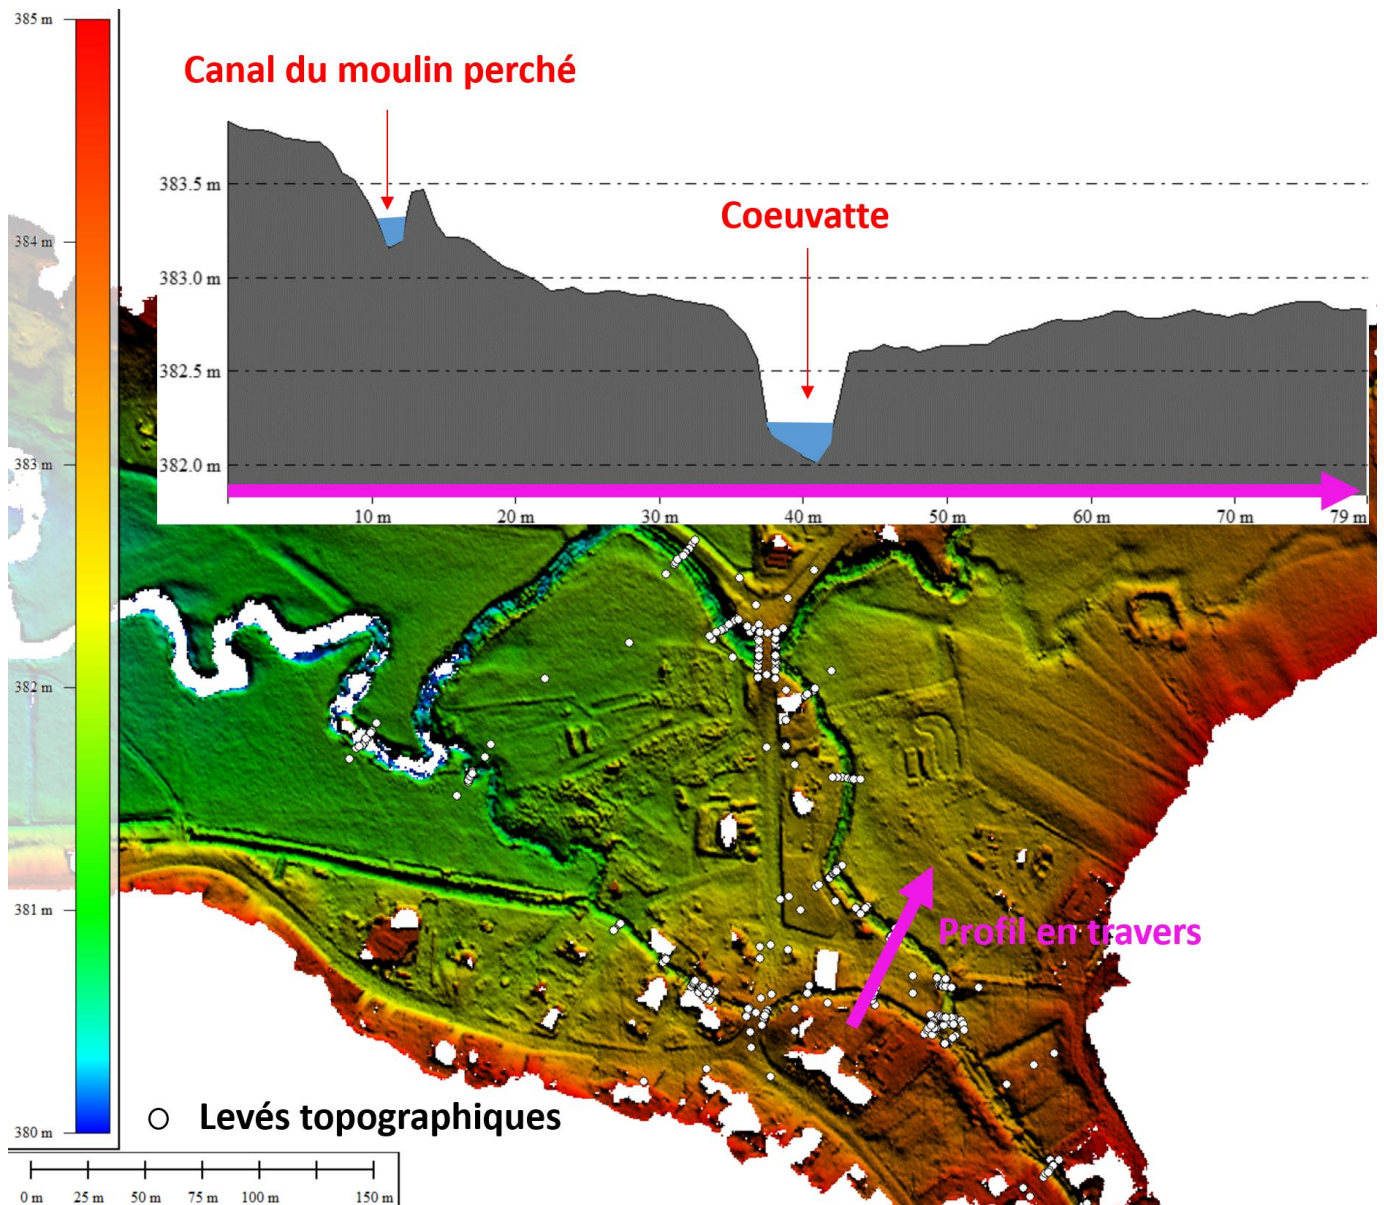
Figure 12 : Topographie effectuée en 2018 superposée au Modèle Numérique de Terrain (MNT) de l'IGN. La longueur et l'orientation du profil en travers sont matérialisées par la flèche rose.

La topographie effectuée en 2018 en complément du LIDAR confirme le caractère perché et donc artificiel du bras rive gauche.

À l'inverse, elle met également en lumière que le bras rive droite coule bien dans le thalweg et constitue donc le cours originel de la Coeuvalte.

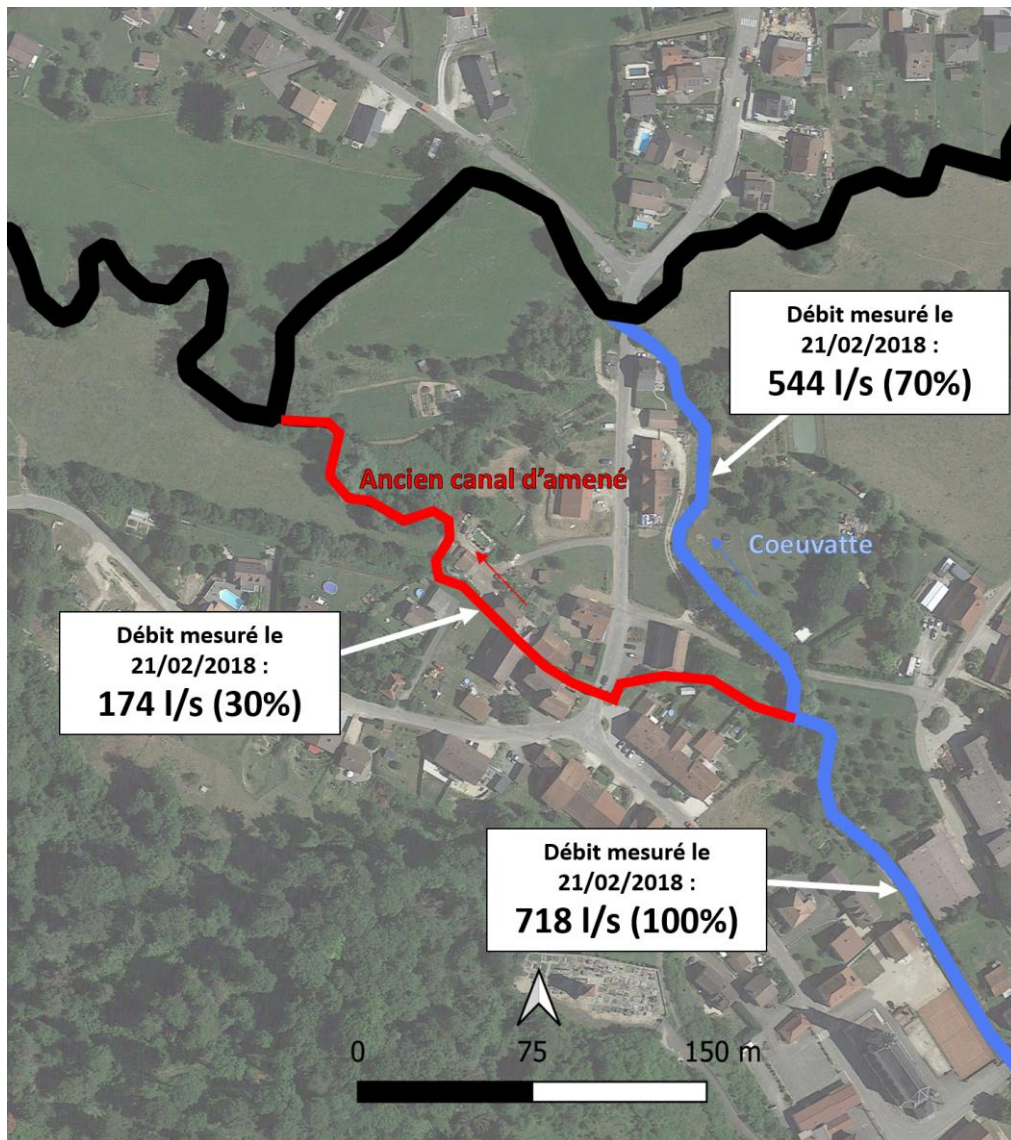
Figure 13 : Partage (en %) des débits mesurés sur les bras de la Coeuvatte le 21/02/2018.

La prise d'eau liée au moulin étant encore effective, une partie du débit naturel transite toujours dans l'ancien canal d'amené artificiel. Au moment des mesures, en eaux moyennes, plus d'un tiers du débit de la Coeuvatte partait vers le bras artificiel en rive gauche.

En basses eaux, cette proportion pourrait être plus importante, ce qui limite drastiquement les conditions habitationnelles dans le bras naturel rive droite.

La solution écologiquement idéale consisterait en la suppression du partage des débits entre le canal d'aménagé artificiel et le bras naturel de la Coeuvatte. Ainsi, toute l'eau serait concentrée en un chenal unique et profiterait aux biocénoses aquatiques, notamment durant les périodes d'étiage. En revanche, cela nécessiterait l'abandon du droit d'eau par les propriétaires riverains.

Si ce droit d'eau devait être conservé, le canal d'aménagé devrait être maintenu. Pour ce faire, une prise d'eau devrait être aménagée à une cote fixe de telle sorte que, au minimum, le 10^e du module parte dans le bras naturel réhabilité.

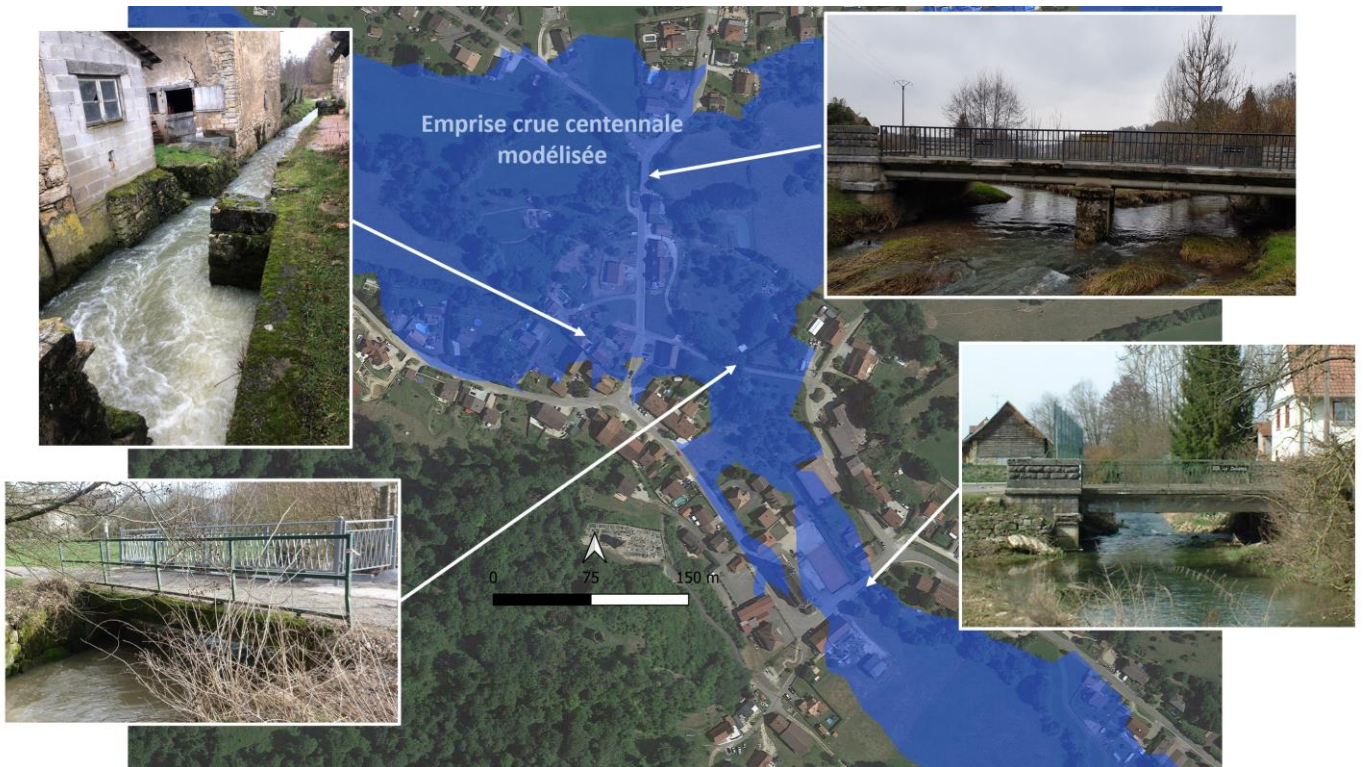
Figure 14 : Emprise de la crue centennale modélisée et illustrations de plusieurs verrous hydrauliques potentiels

En outre, les infrastructures liées à l'ancien moulin que les différents ouvrages de franchissement des divers bras de la Coeuvalte constituent des verrous hydrauliques potentiels susceptibles d'augmenter l'aléa d'inondation pour les habitations qui ont été érigées dans le lit majeur de la Coeuvalte et de la Vendeline.

En crue centennale, par exemple, de nombreuses maisons du village établies dans le lit majeur risquent d'être inondées.
