**MAITRE D'OUVRAGE :**  
**Syndicat d'Assainissement de la Haute Vallée du Rahin**  
**19 Ter Grande Rue**  
**70 290 CHAMPAGNEY**

## **SCHEMA DIRECTEUR D'ASSAINISSEMENT DU SYNDICAT D'ASSAINISSEMENT DE LA HAUTE VALLEE DU RAHIN**

Rapports de phases 4 & 5

- Bilan du fonctionnement du système d'assainissement – diagnostic
- Construction du Schéma Directeur

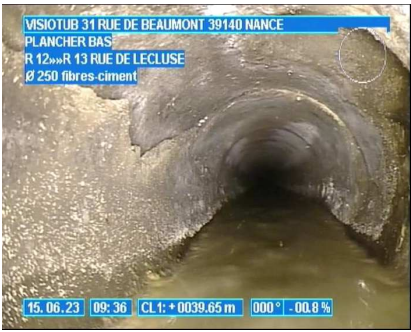
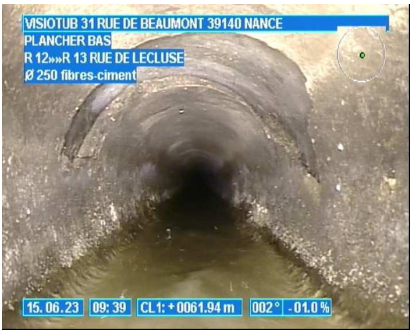
Des inspections télévisuelles ont été réalisées sur le tronçon de canalisation situé rue de l'Ecluse (partie basse) à Plancher-Bas. Ces investigations ont été réalisées dans le cadre de la présente étude par la société VISIOTUB. Peu de défaut structurel ont été mis en évidence lors de ces inspections télévisuelles, néanmoins, un tronçon situé entre le n°17B et le n°19B de la rue de l'Ecluse est impacté par des défauts majeurs liés à des réparations ponctuelles défectueuses réalisées sur le tronçon de canalisation. Les photos ci-dessous viennent illustrer les propos ci-dessus.

| <p>Réparation défectueuse<br/>(orientation longitudinale trou 500 mm)</p> | <p>Réparation défectueuse<br/>(orientation longitudinale trou 500 mm)</p> |

Ces défauts structurels importants et pouvant s'accroître dans le temps devront faire l'objet d'une réparation par chemisage afin d'assainir ce tronçon de canalisation. La longueur estimée

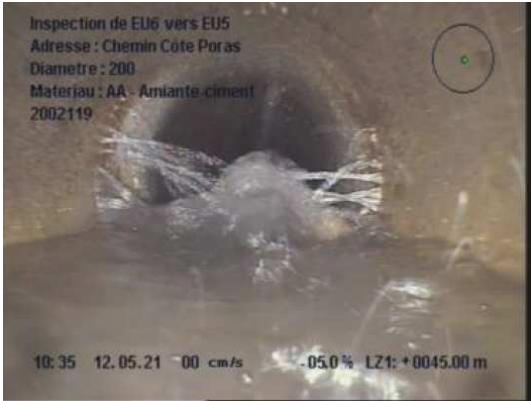
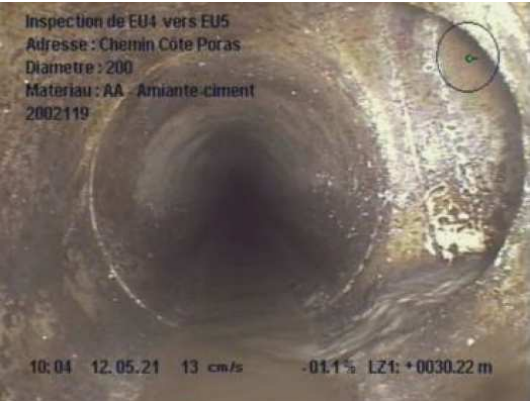
| <p>Infiltration par jaillissement</p> | <p>Infiltration en continu au niveau du<br/>raccordement collecteur/branchement</p> |

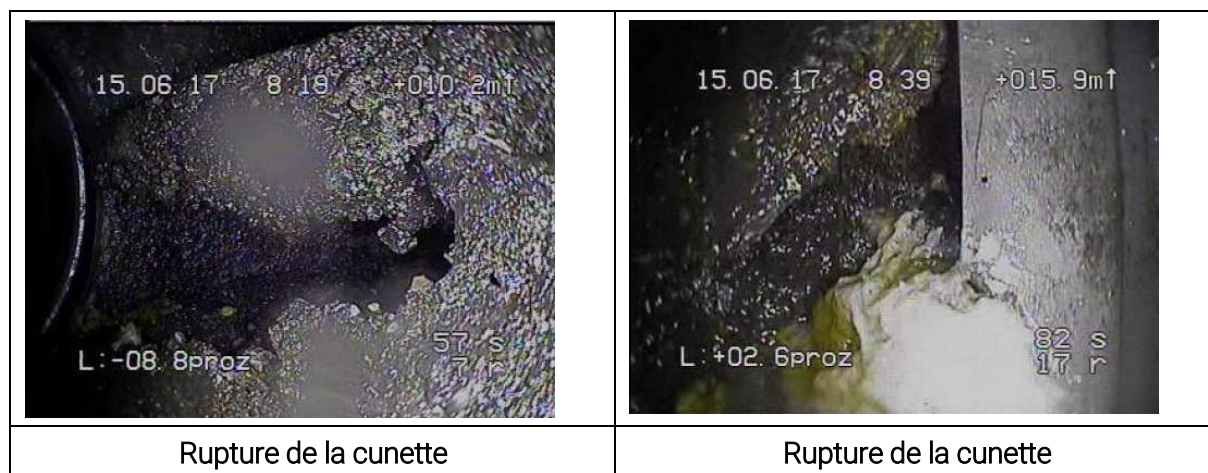
La canalisation de la rue du Rahin a fait l'objet d'ITV en 2017 (ITV DJ479). Sur l'ensemble du linéaire inspecté dans cette rue, des défauts majeurs ont été identifiés et nécessitent des réparations ponctuelles au droit des anomalies identifiées.

Nous préconisons une réfection des fonds de regards ainsi qu'un chemisage de la canalisation fissurée (défaut de gravité n°1).

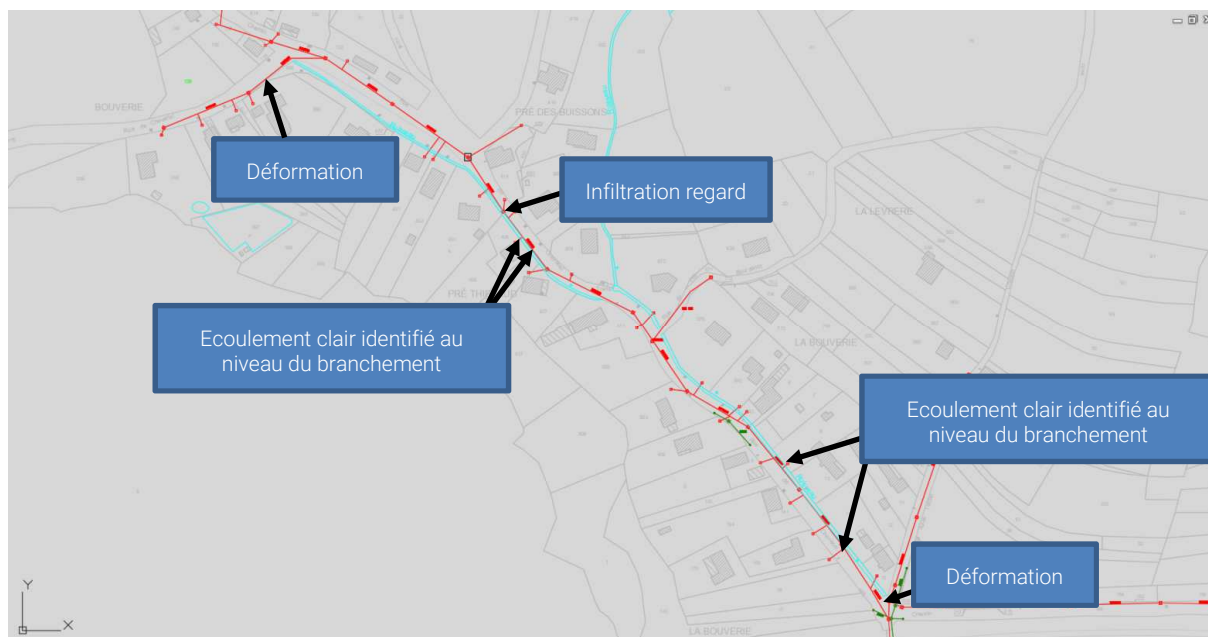
**Figure 44 : Défauts majeurs répertoriés lors des ITV de 2023**

Les ITV de 2023 ont quant à elle montrer qu'on retrouvait en plus des ECP, deux déformations de canalisation engendrant des réductions de section pour les tronçons concernés. Ces anomalies sont répertoriées sur la figure suivante.

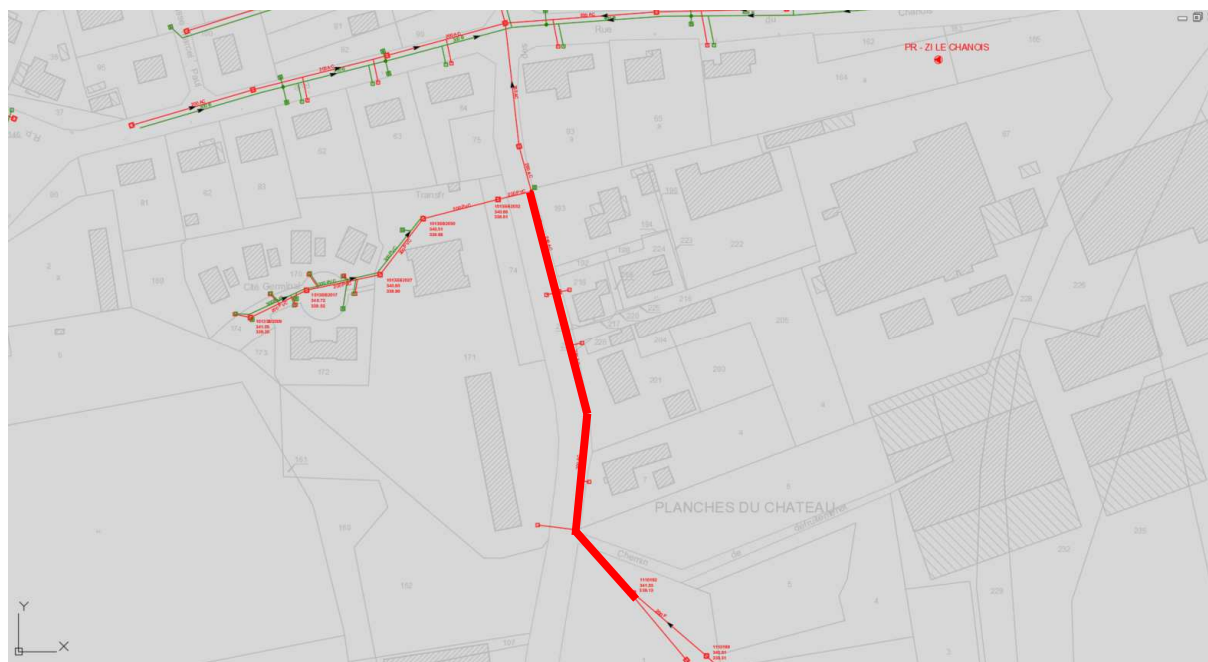
**Figure 53 : Rue des Mineurs partie Sud**

- **Rue des Mineurs partie Sud :**
  - o Présence de racine isolée
  - o Flache
  - o Rupture
  - o Défaut de réparation avec sol visible
  - o Entrée de gravier
  - o Cunette inexistante

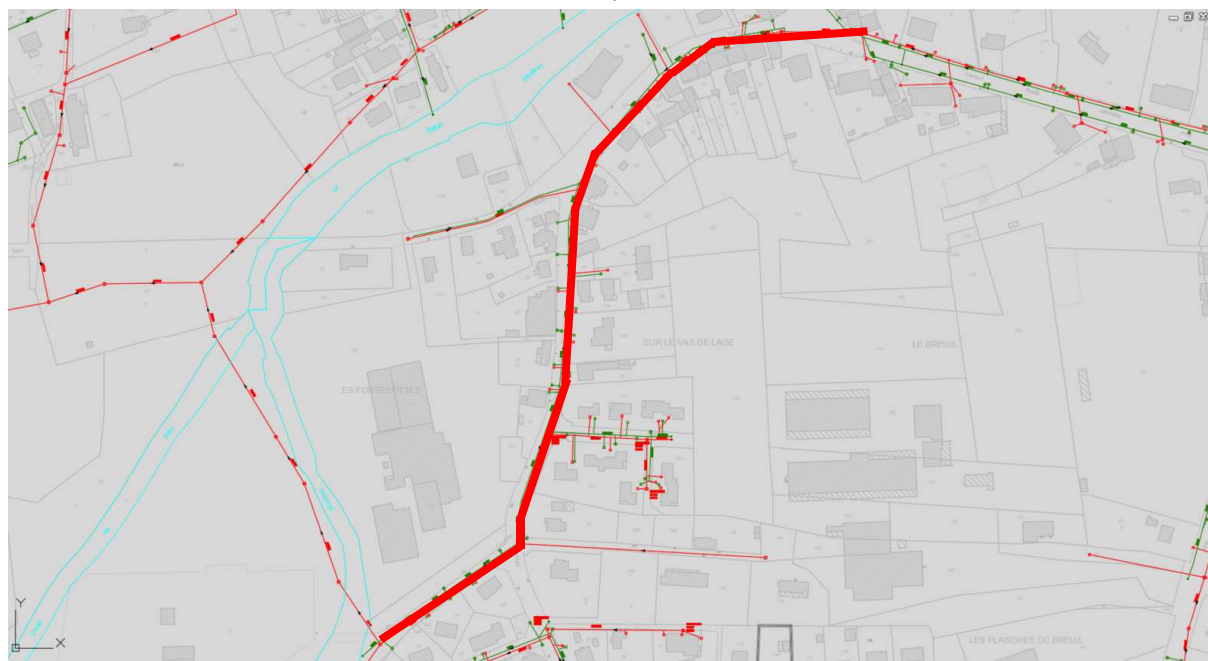
**Figure 54 : Rue des Mineurs partie Nord et rue du Tram**

- Rue des Mineurs partie Nord et rue du Tram (19 défauts recensés sur 563 ml de canalisation soit 1 défaut tous les 30 ml)
