## ETUDE DIAGNOSTIQUE DU SYSTEME D'ASSAINISSEMENT DU SYNDICAT D'ASSAINISSEMENT DE LA HAUTE VALLEE DU RAHIN

### Rapport – Tests à la fumée

Réf : 08-01305

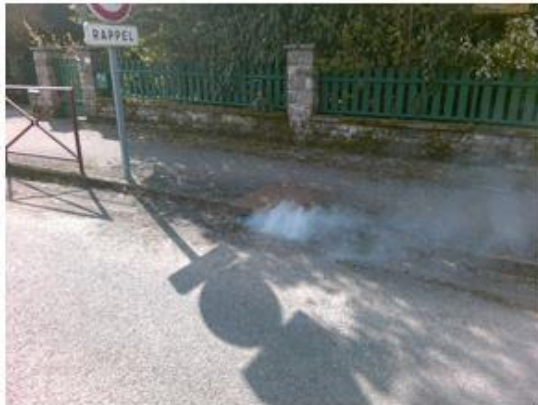
Grille avaloir

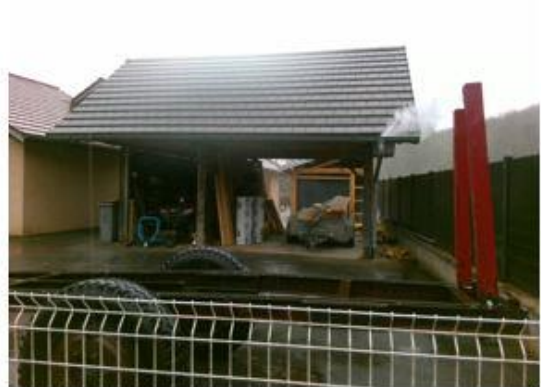
Gouttière de toiture

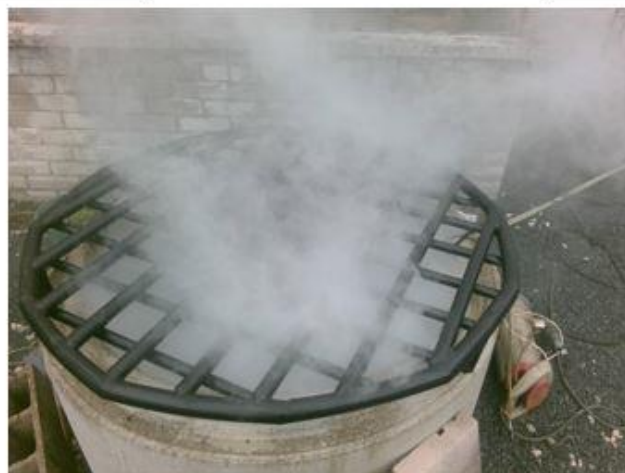
Trop plein d'un puits
