**REALISATION DU SCHEMA DIRECTEUR D'ASSAINISSEMENT
DE LA COMMUNE DE BLUSSANS**

Phase 1 : Diagnostic

Rapport d'étude

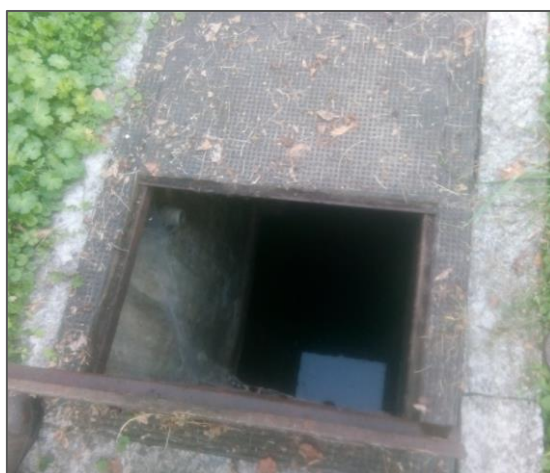
Il existe des ouvrages particuliers sur le réseau, notamment un déversoir d'orage avant la connexion du réseau unitaire au réseau séparatif dont la surverse rejoint le canal. Celui-ci est précédé d'un dessableur.

Photographie du dessableur avant rejet dans le canal

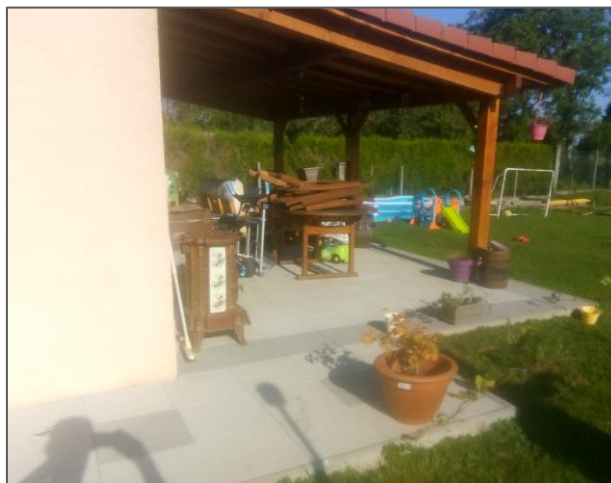
Le déversoir d'orage est non visible car il est recouvert sous les dalles d'un abri de jardin de l'habitation située au 13 ter de la rue des Géraniums.

Aperçu de l'emplacement du déversoir d'orage

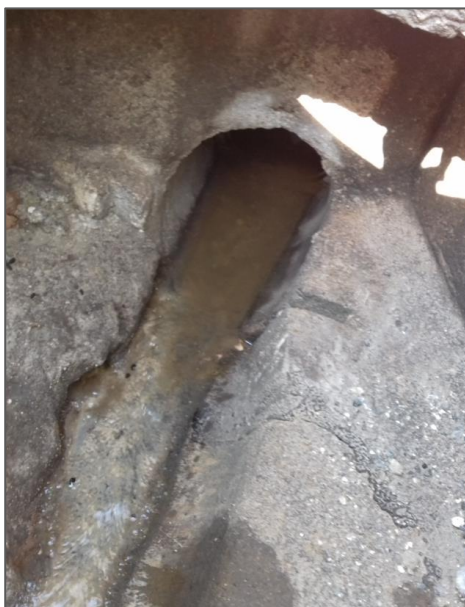
Un autre déversoir d'orage existe en bas de la rue des lilas afin d'écrêter les débits du réseau unitaire au réseau séparatif mais la surverse est hors service.

Photographie du déversoir d'orage avec surverse hors service

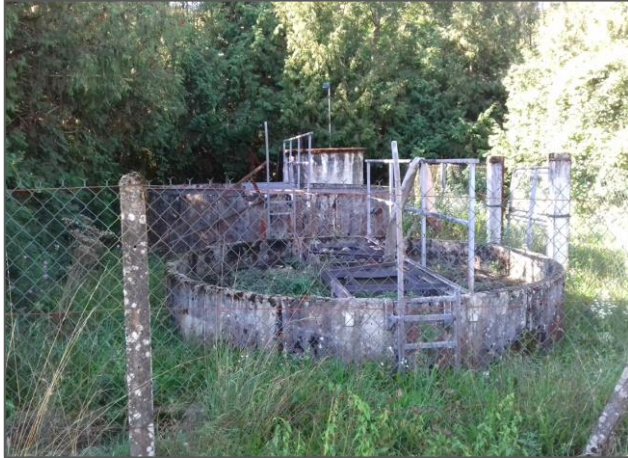
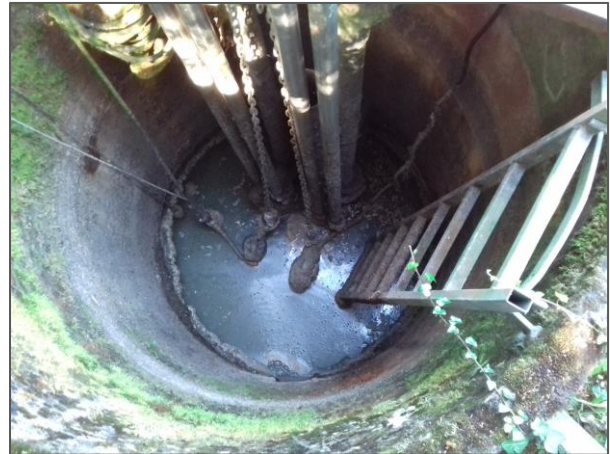
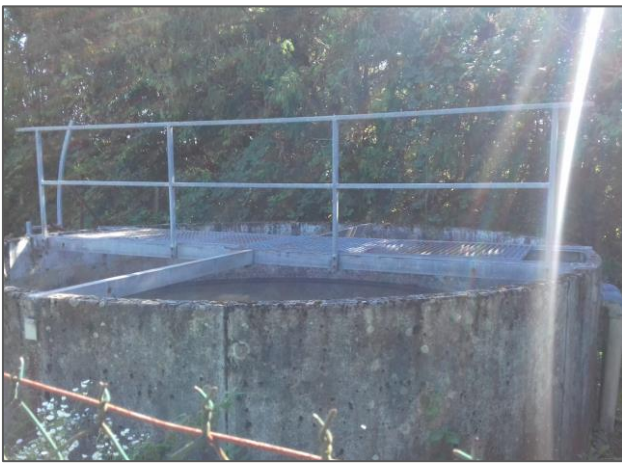
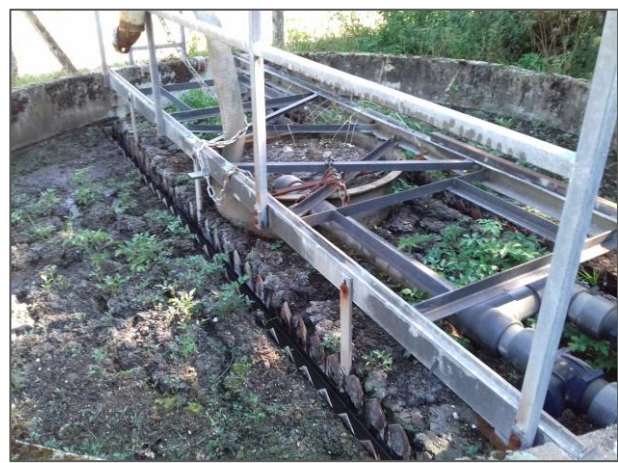
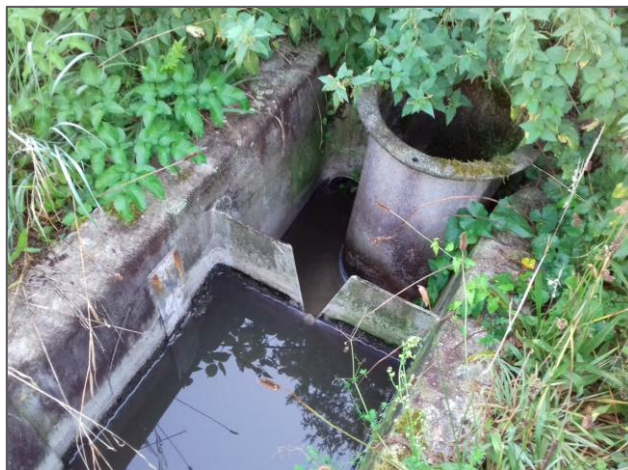
La station d'épuration a été déclarée non conforme depuis 2009 par les services de la DDT du Doubs.

Photographies de la station d'épuration (poste de relevage, bassin d'aération, clarificateur et canal de sortie)

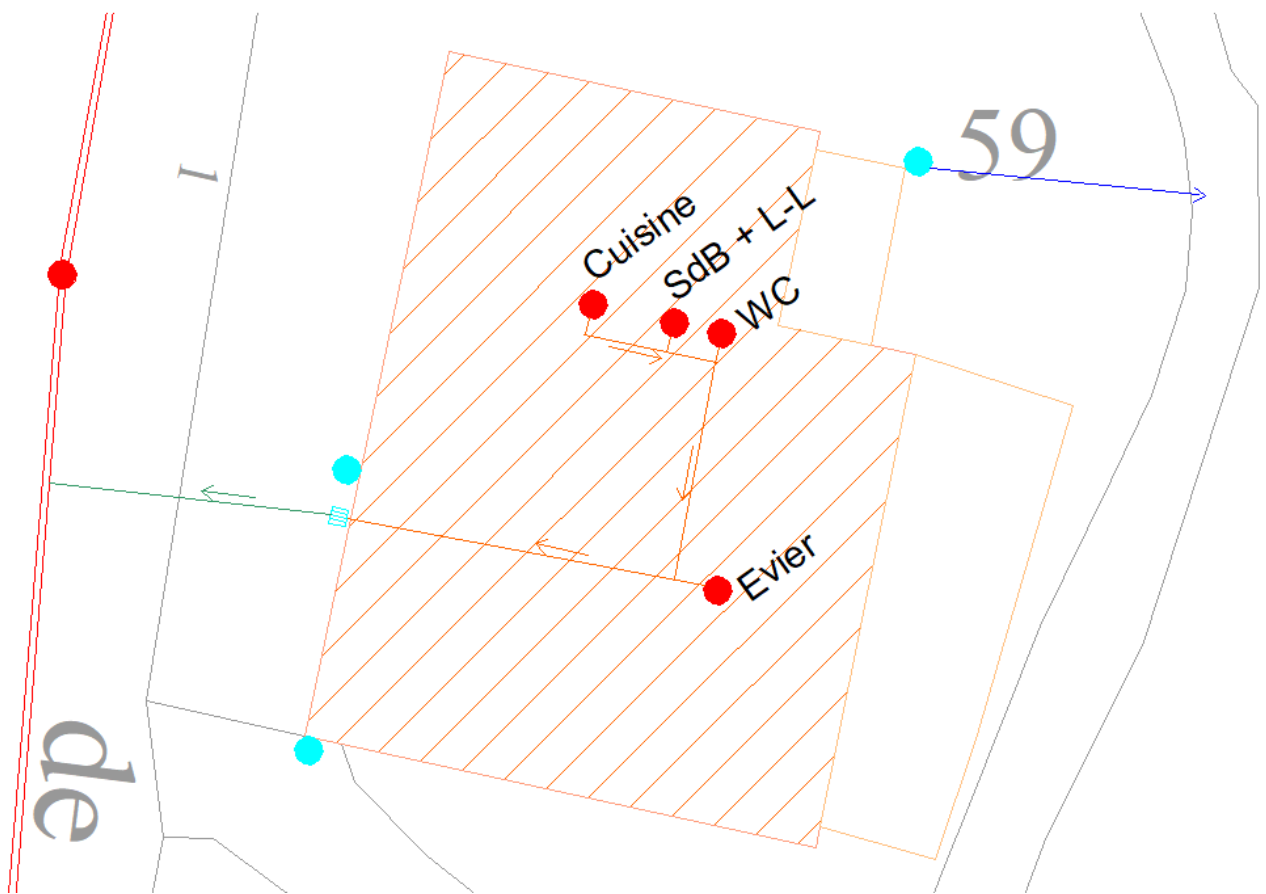
CROQUIS DU FONCTIONNEMENT DES INSTALLATIONS D'ASSAINISSEMENT

Remarques -problèmes éventuels liés au système d'assainissement
Une partie des EP (Grille) se trouvant sur l'avant de la maison est dirigée dans le réseau EU. Les autres EP sont en infiltration ou dirigées dans le ruisseau.

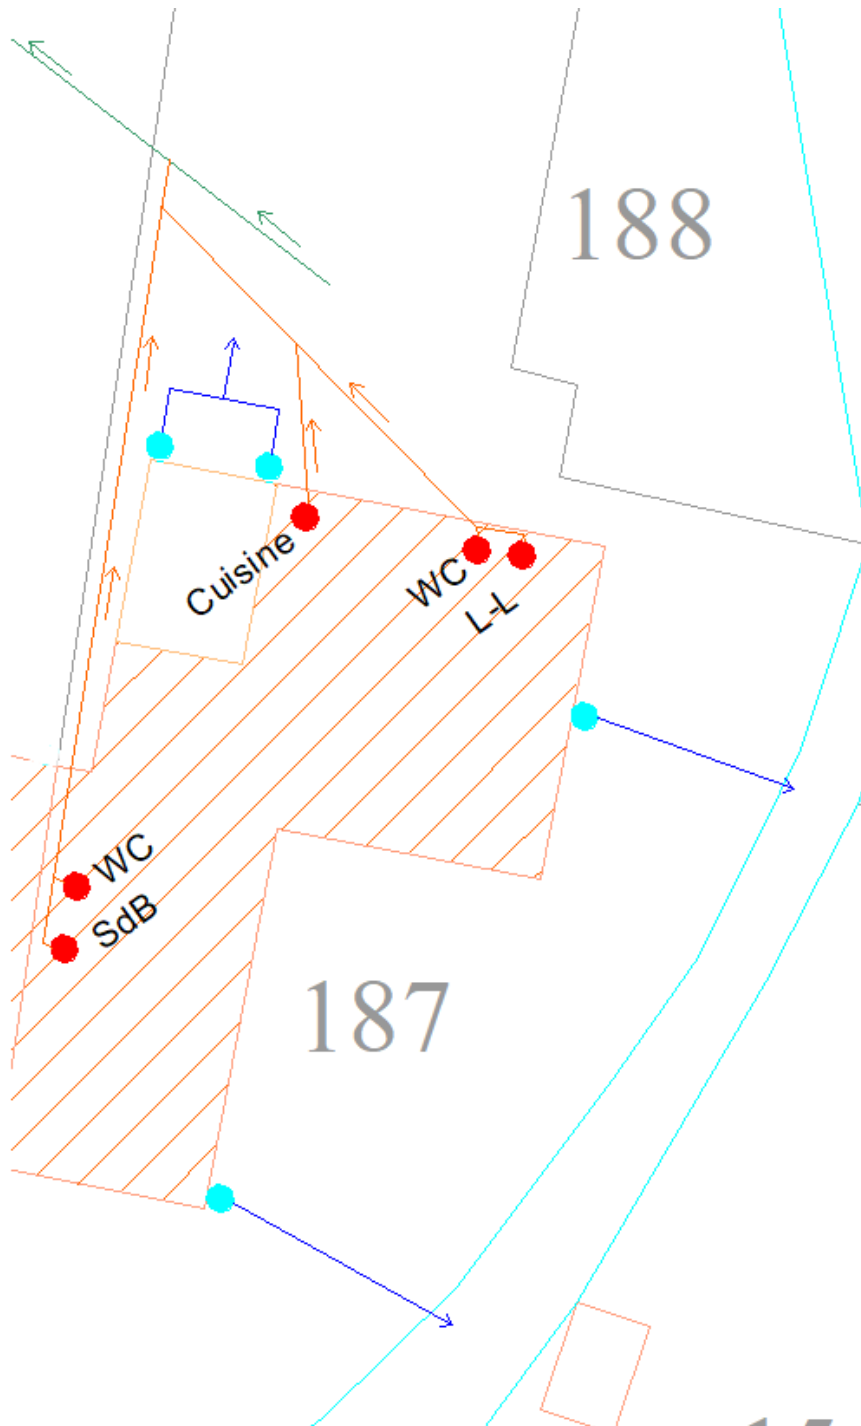
CROQUIS DU FONCTIONNEMENT DES INSTALLATIONS D'ASSAINISSEMENT

Remarques -problèmes éventuels liés au système d'assainissement
Les EP sont en infiltration sur le terrain pour les descentes à l'arrière de la maison et dirigées dans le ruisseau pour les descentes sur le côté de la maison.

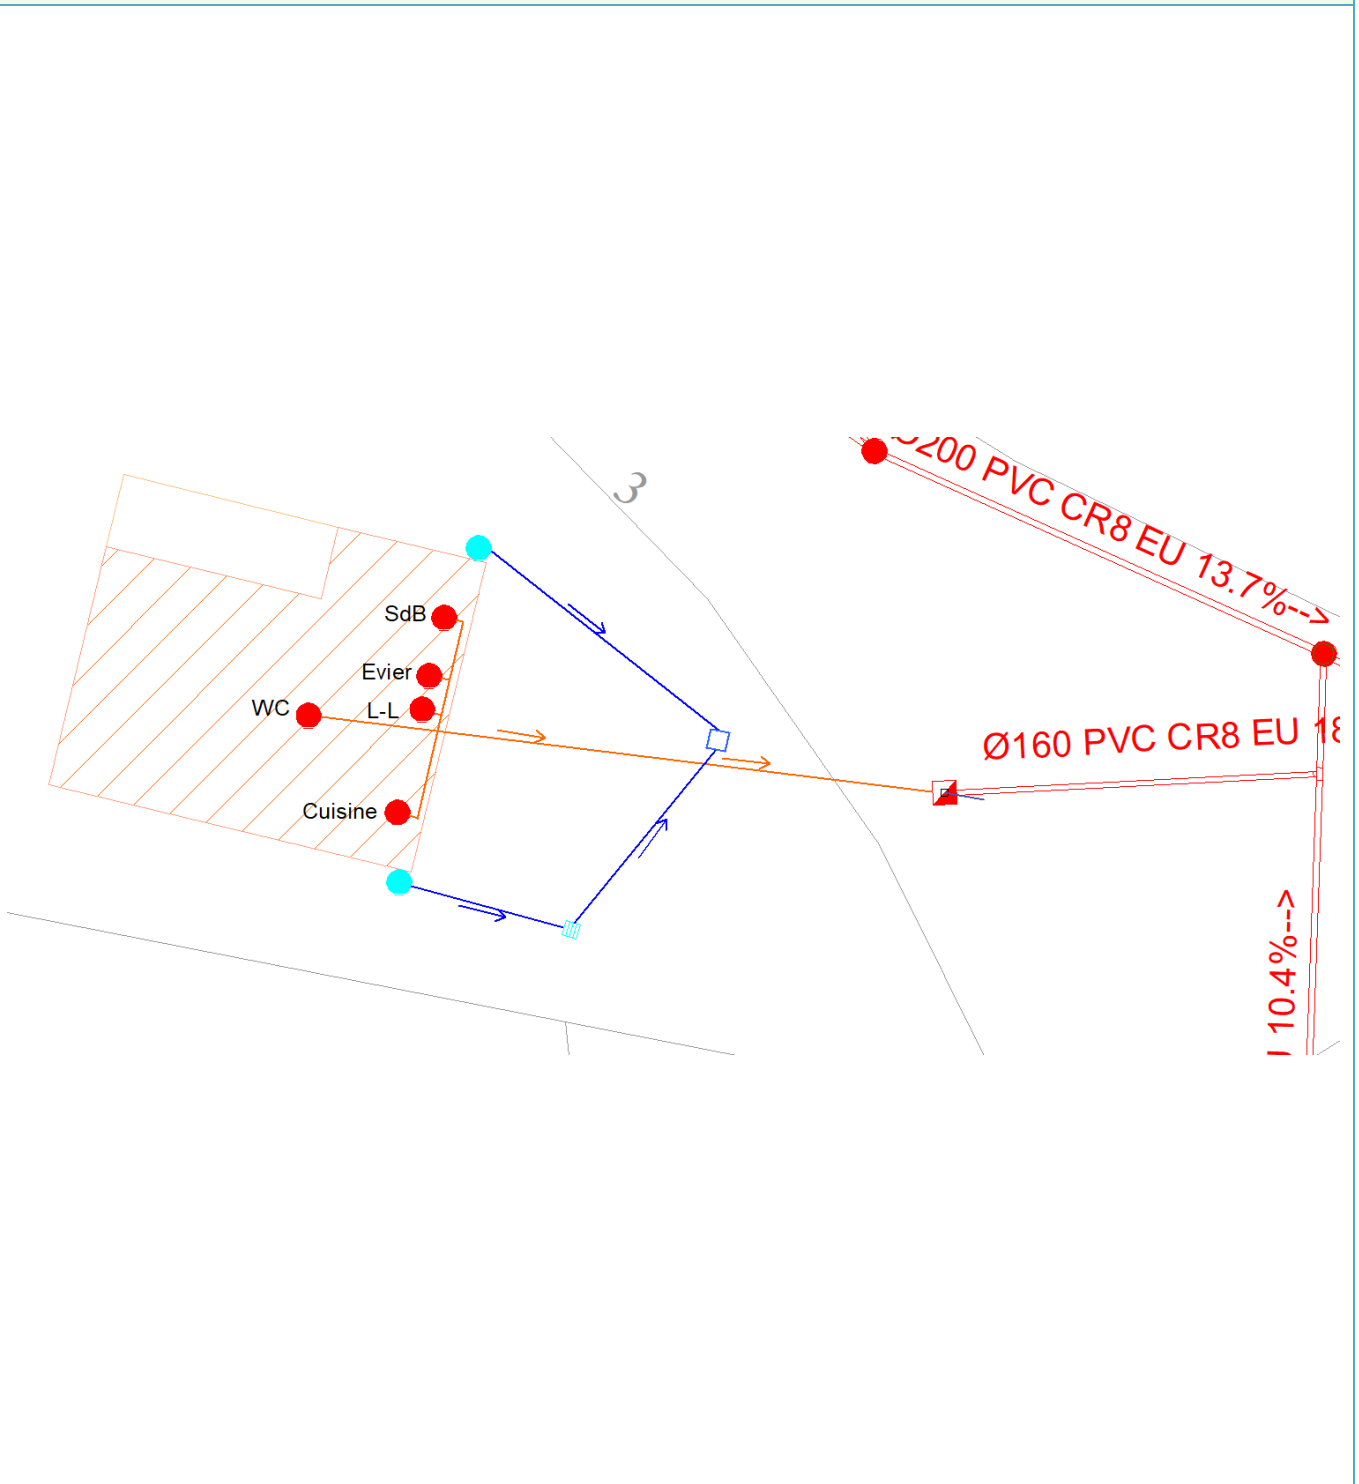
CROQUIS DU FONCTIONNEMENT DES INSTALLATIONS D'ASSAINISSEMENT

Remarques -problèmes éventuels liés au système d'assainissement
Les EP sont dirigées vers un regard qui renvoie les EP dans une faille.
