## SCHEMA DIRECTEUR D'ASSAINISSEMENT Commune de Sainte Croix à Lauze

Phase 1 : diagnostic

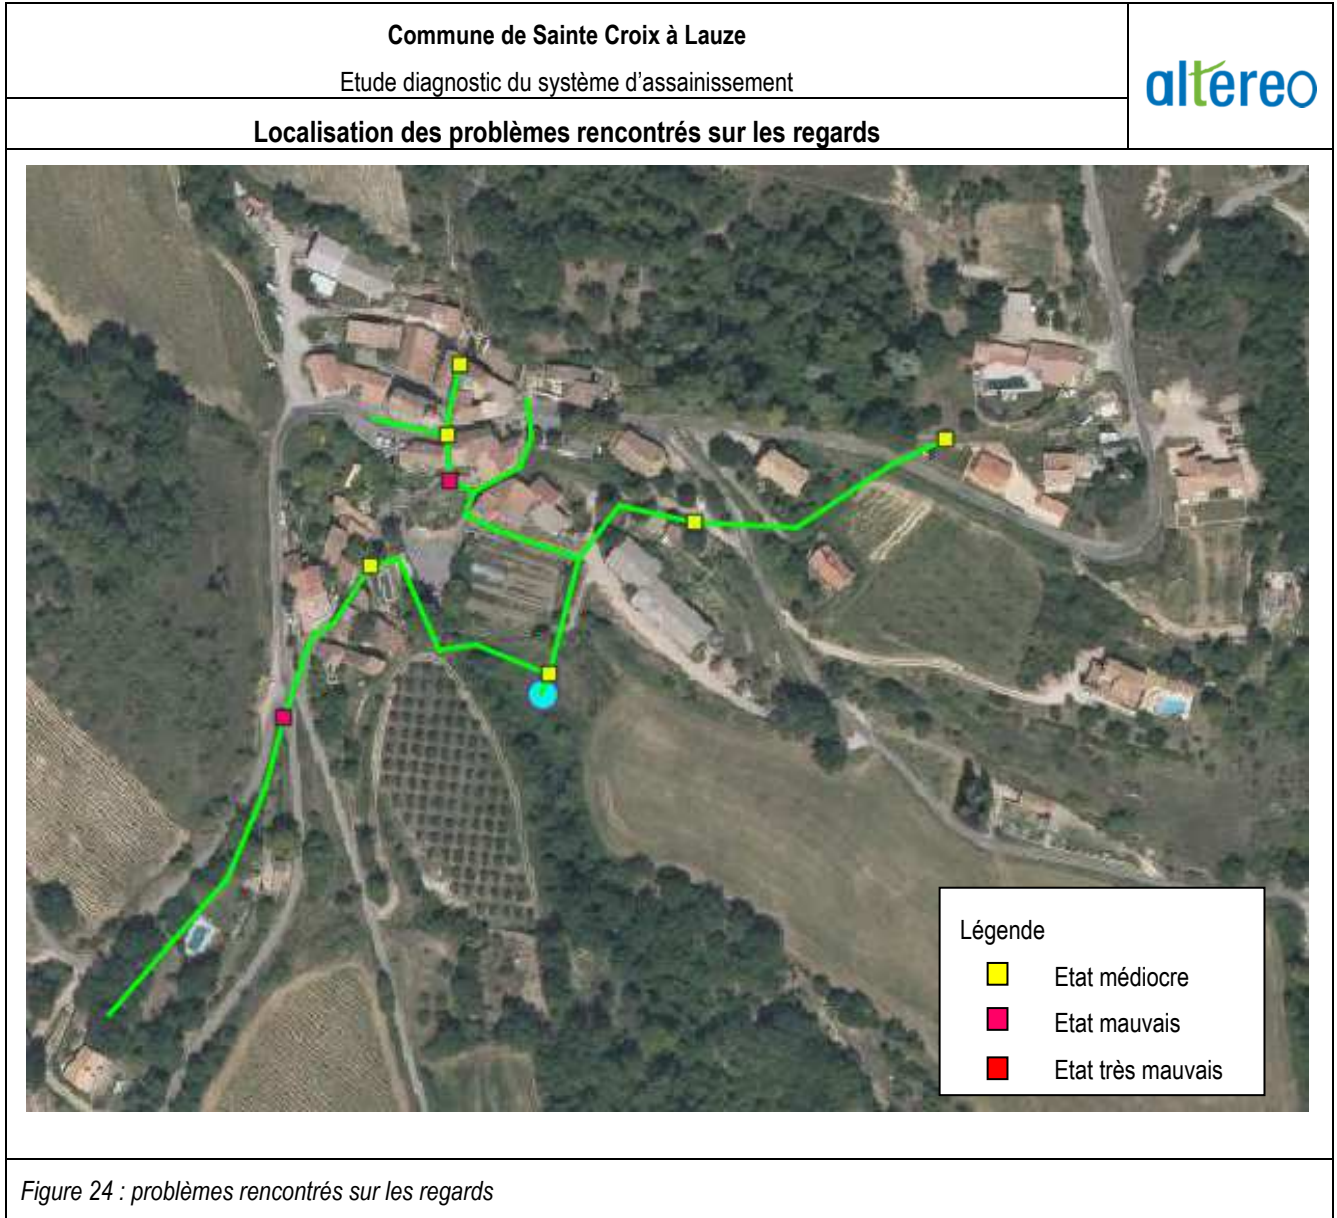
Les regards dont l'état est très mauvais sont répartis sur l'ensemble du réseau d'eaux usées (cf. illustration ci-dessous).

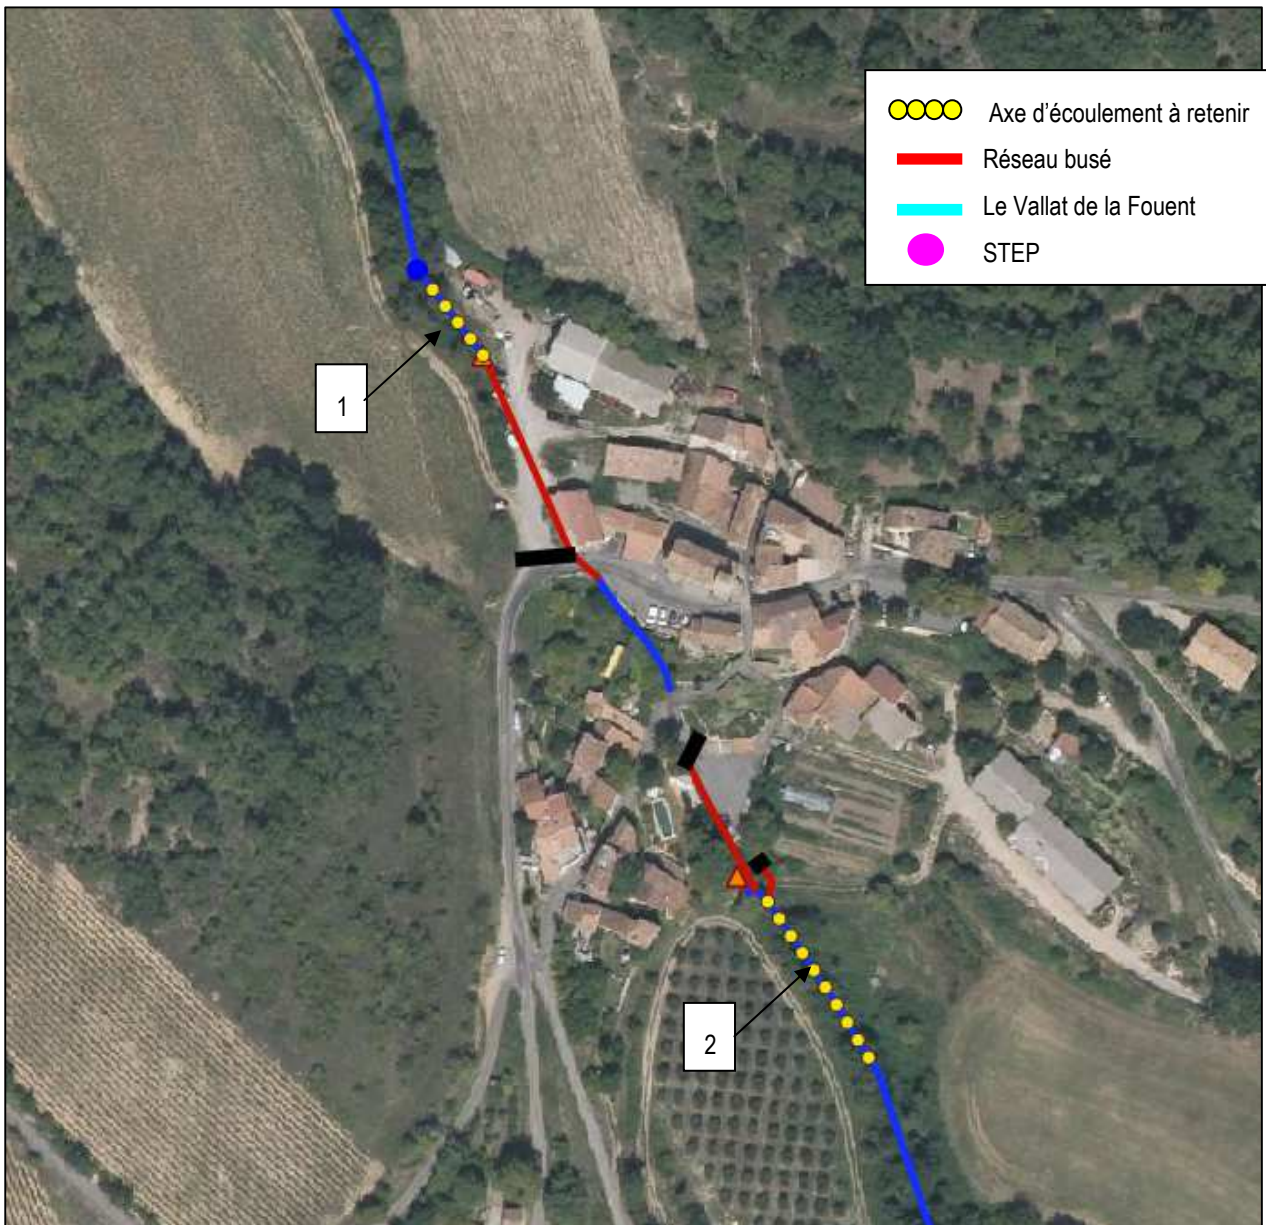
Figure 36 : carte de localisation des problèmes d'entretien sur le réseau d'eaux pluviales

Des problèmes d'entretien ont été répertoriés sur le réseau canalisé des eaux pluviales lors de la reconnaissance. Nous avons constaté que les principaux axes découlements aériens au niveau de la zone urbanisée ne sont pas entretenus ; de nombreux arbustes prolifèrent.

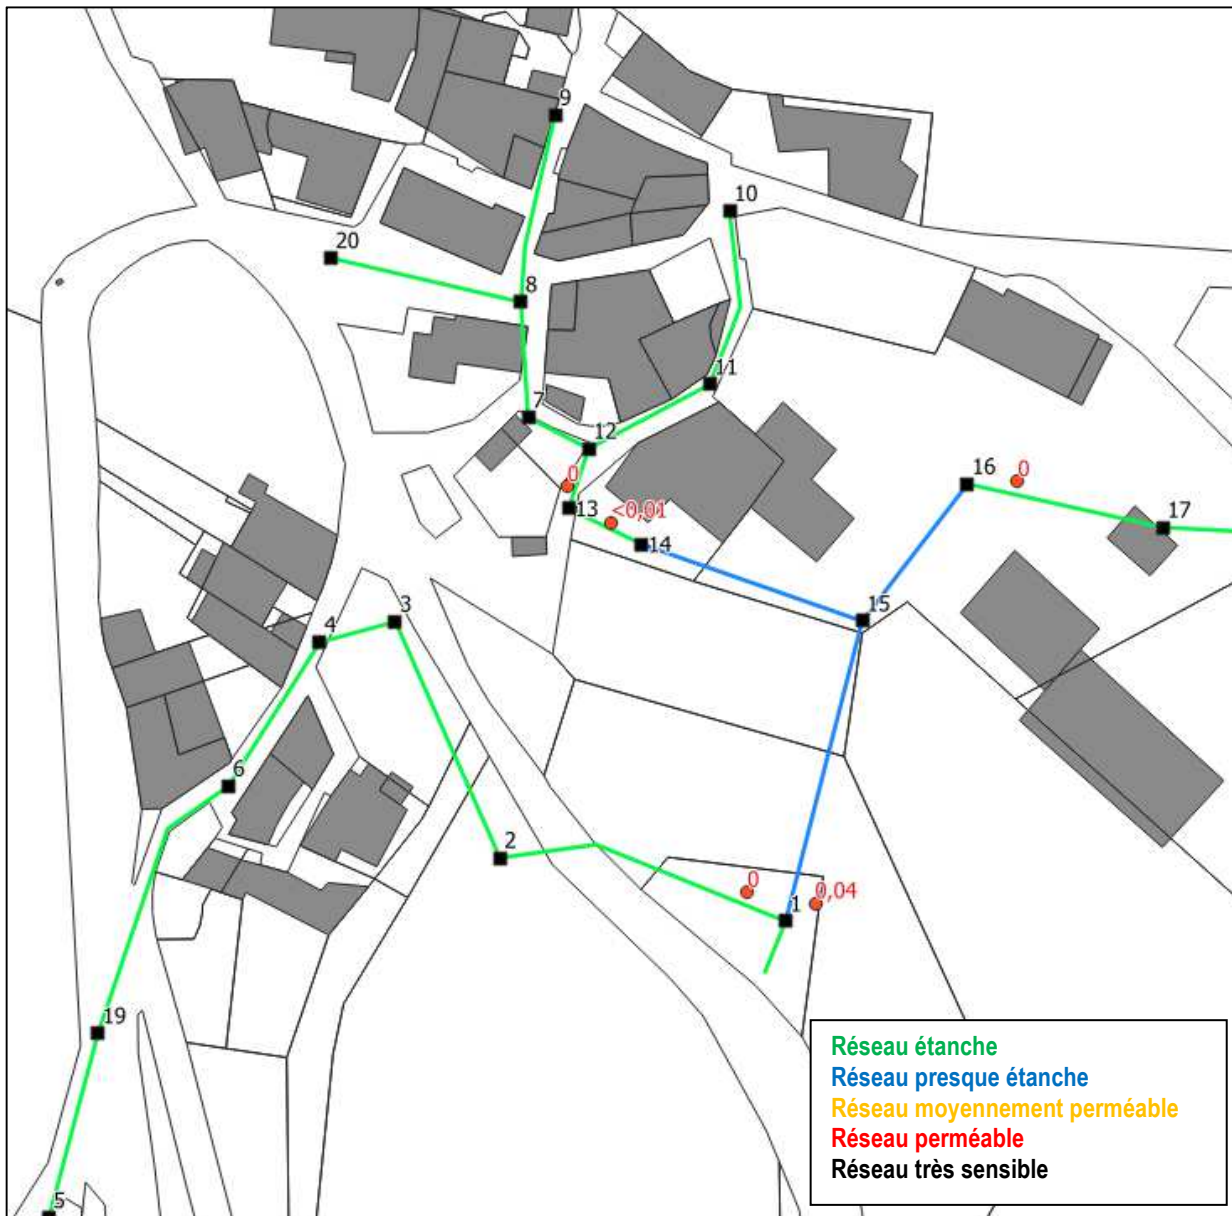
Figure 44: Carte des investigations nocturnes

Les investigations nocturnes ont permis de localiser un secteur presque étanche aux entrées d'eaux parasites d'infiltration :

La nuit d'inspection nocturne sur ces 3 tronçons ( $97,6 \text{ ml}$ ) représentent un débit d'eaux parasites d'infiltration d'environ  $0,04 \text{ m}^3/\text{h}$  soit environ  $1 \text{ m}^3/\text{j}$ . Sur le reste du réseau les entrées d'eaux parasites d'infiltration sont négligeables.

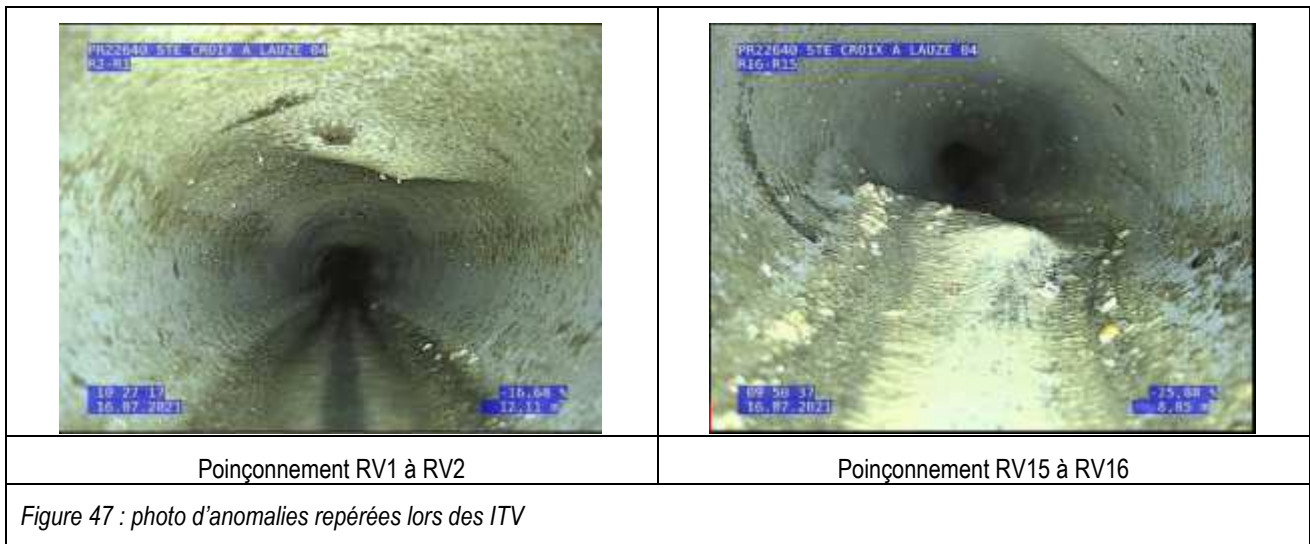
Les seules anomalies rencontrées sur le réseau de Sainte Croix à Lauze sont des poinçonnements. 23 poinçonnements ont été localisés (soit 1 poinçonnement tous les 5 mètres) parmi ces 23 poinçonnements 2 créent une obstruction ne permettant pas le passage de la caméra. Sur le tronçon R1 à R2, 15 poinçonnements ont été localisés démontrant un défaut du remblaiement de la tranchée lors de la pose des canalisations.

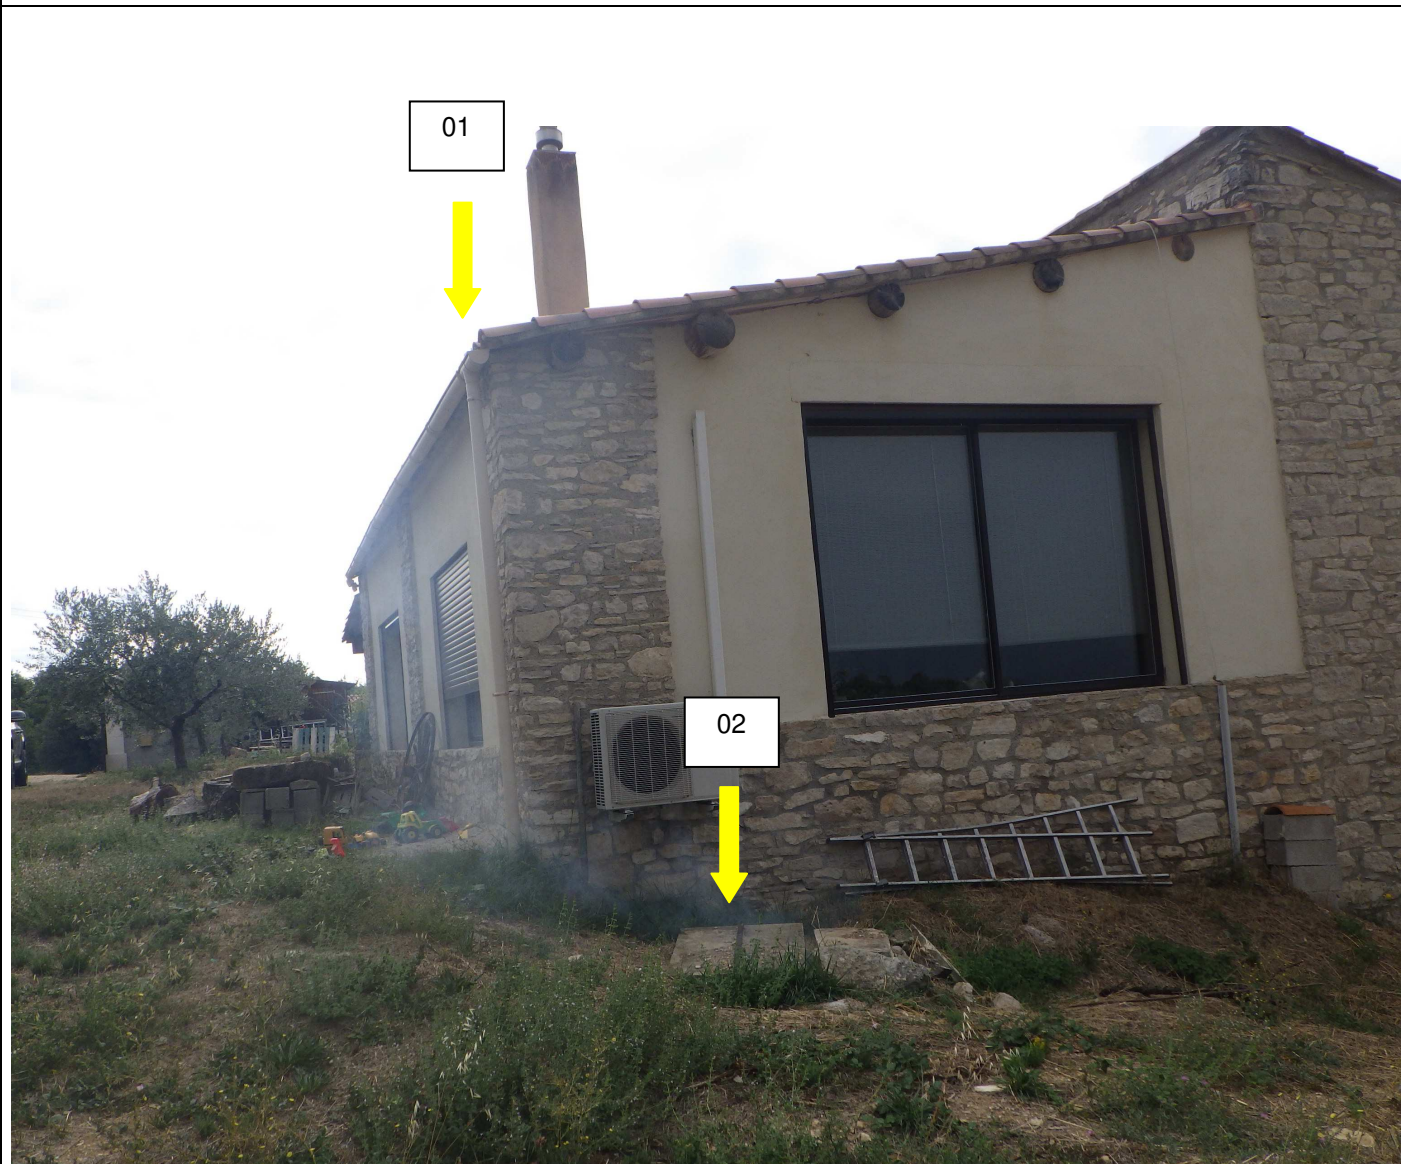
Organisme :	ALTEREO	Affaire :	E20367
Commune :	Sainte-Croix à Lauze		
Intervenants :	DAF - MAG	Date :	10/09/2021
Numéro d'anomalie :	1-2	Surface active correspondante :	80 m <sup>2</sup>
Quartier ou lieu-dit :	Le Village		
N° de parcelle :	B129	Nom de l'occupant :	
Anomalies constatées :	Gouttière raccordée au réseau EU + tampon du regard non étanche		
Possibilité de mise en conformité :	Déconnexion de la gouttière et étanchéifier le tampon du regard

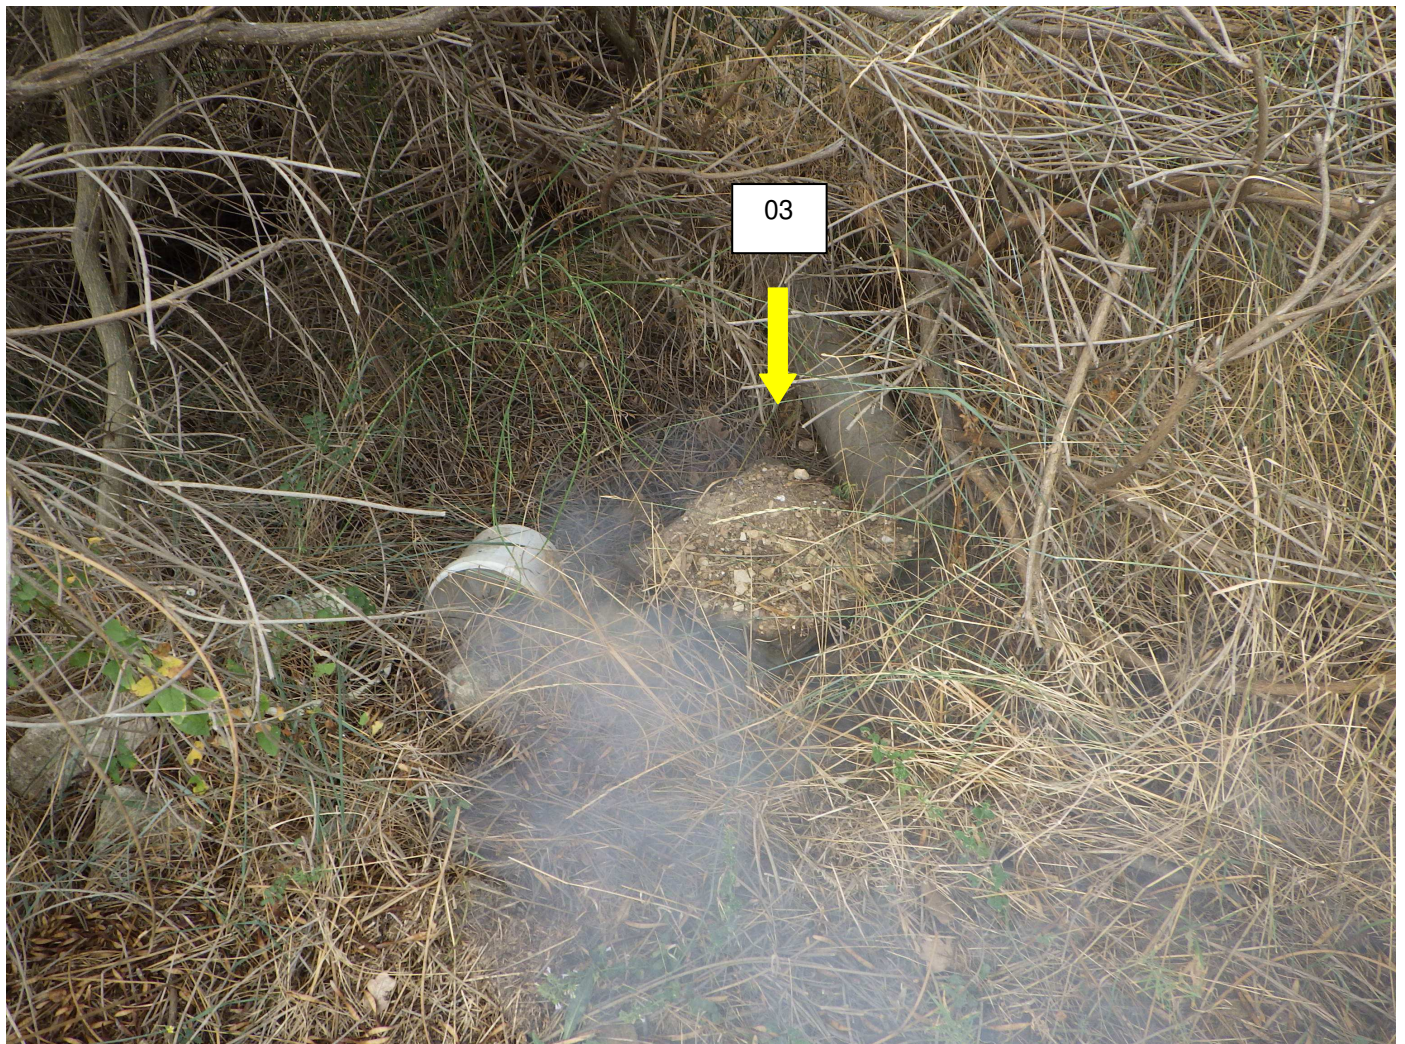
Organisme :	ALTEREO	Affaire :	E20367
Commune :	Sainte-Croix à Lauze		
Intervenants :	DAF - MAG	Date :	10/09/2021
Numéro d'anomalie :	3	Surface active correspondante :	50 m <sup>2</sup>
Quartier ou lieu-dit :	Le Village		
N° de parcelle :	B205	Nom de l'occupant :	BLANC
Anomalies constatées :	Tampon de la boîte de branchement non étanche		
Possibilité de mise en conformité :	Etanchéifier le tampon de la boîte de branchement

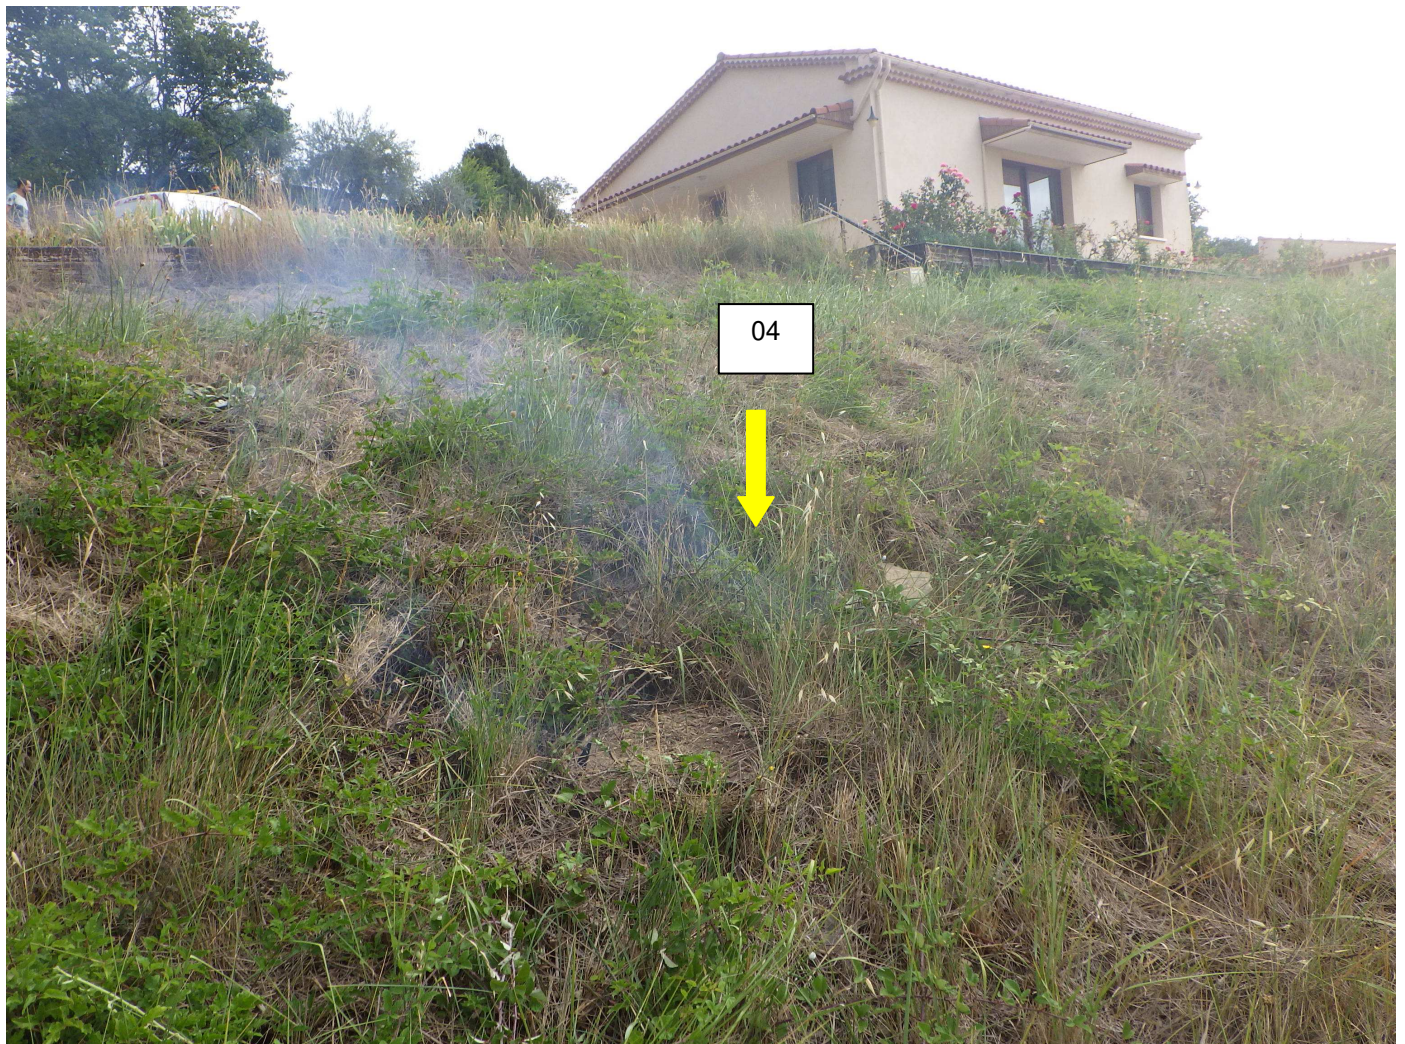
<b>Organisme :</b>	<b>ALTEREO</b>	<b>Affaire :</b>	<b>E20367</b>
<b>Commune :</b>	<b>Sainte-Croix à Lauze</b>		
<b>Intervenants :</b>	<b>DAF - MAG</b>	<b>Date :</b>	<b>10/09/2021</b>
<b>Numéro d'anomalie :</b>	<b>4</b>	<b>Surface active correspondante :</b>	<b>5 m<sup>2</sup></b>
<b>Quartier ou lieu-dit :</b>	<b>Le Village</b>		
<b>N° de parcelle :</b>	<b>B207</b>	<b>Nom de l'occupant :</b>	
<b>Anomalies constatées :</b>	<b>Tampon de la boîte de branchement non étanche</b>		
<b>Possibilité de mise en conformité :</b>	<b>Etanchéifier le tampon de la boîte de branchement</b>

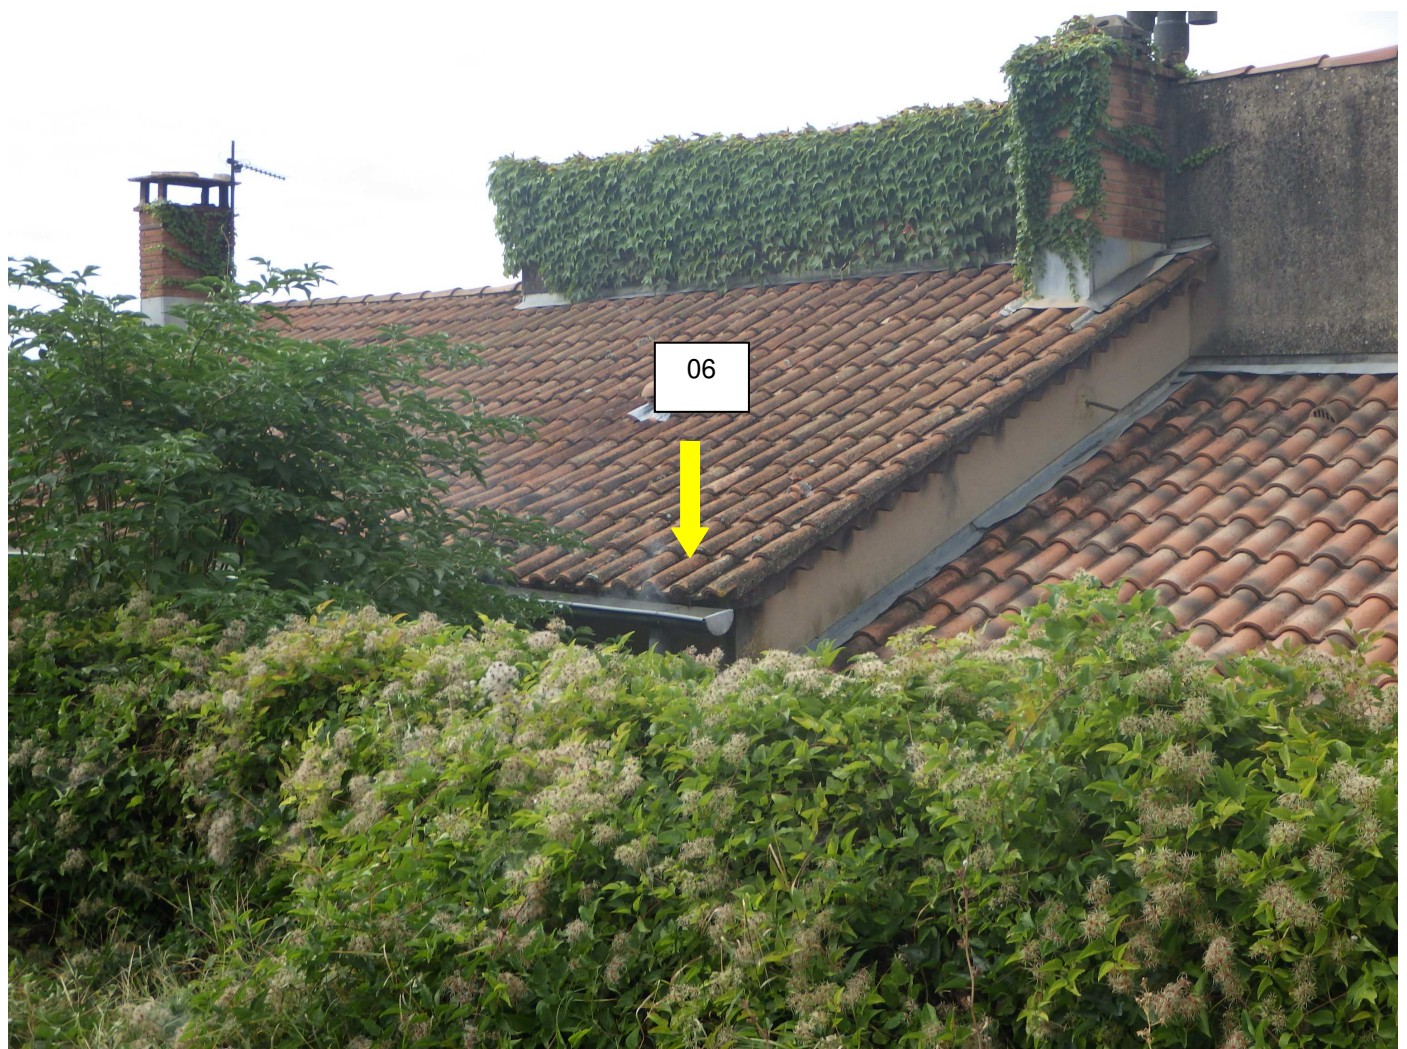
Organisme :	ALTEREO	Affaire :	E20367
Commune :	Sainte-Croix à Lauze		
Intervenants :	DAF - MAG	Date :	10/09/2021
Numéro d'anomalie :	6	Surface active correspondante :	40 m <sup>2</sup>
Quartier ou lieu-dit :	Le Village		
N° de parcelle :	B177	Nom de l'occupant :	Ecole (Mairie)
Anomalies constatées :	Gouttière raccordée au réseau EU		
Possibilité de mise en conformité :	Déconnexion de la gouttière

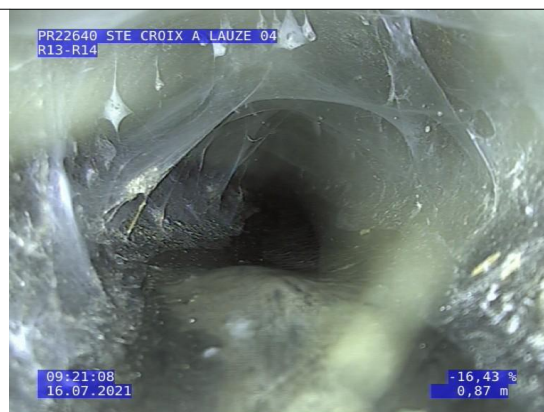
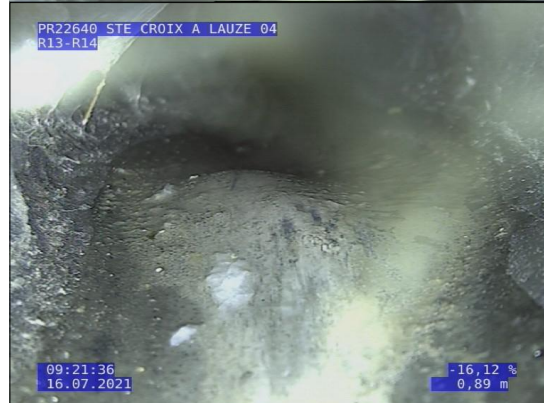
**BAFKE - Dégradation de surface sans cause évidente, poinçonnement (renflement interne) de 6h**  
**BDDA - Niveau d'eaux claires - Niveau 3%**

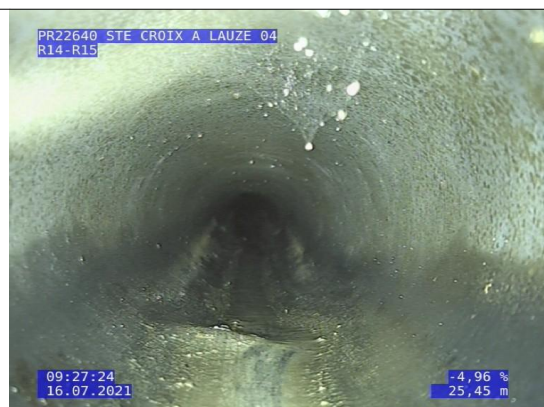
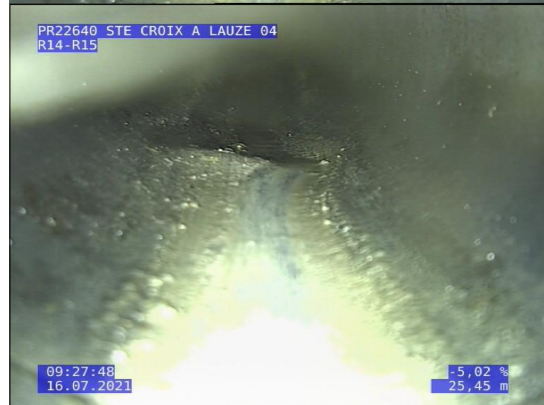
**BAFKE - Dégradation de surface sans cause évidente, poinçonnement (renflement interne) de 6h**  
**BDDA - Niveau d'eaux claires - Niveau 3%**

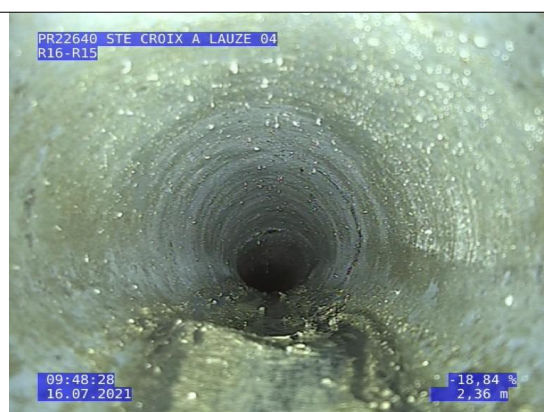
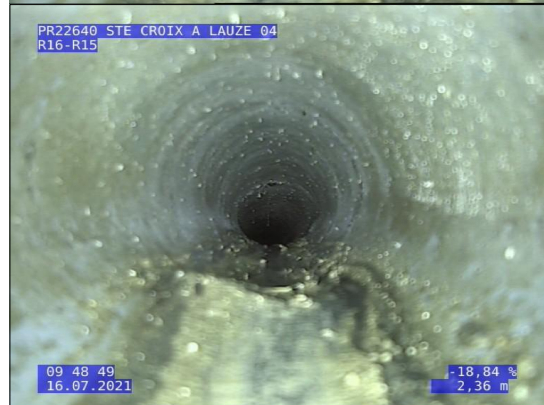
**BAFKE - Dégradation de surface sans cause évidente, poinçonnement (renflement interne) de 5h**  
**BDDA - Niveau d'eaux claires - Niveau 3%**

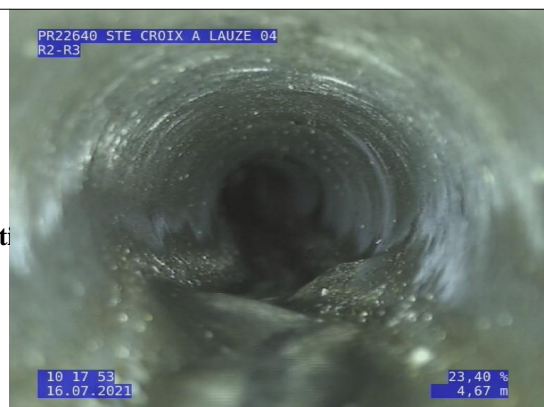
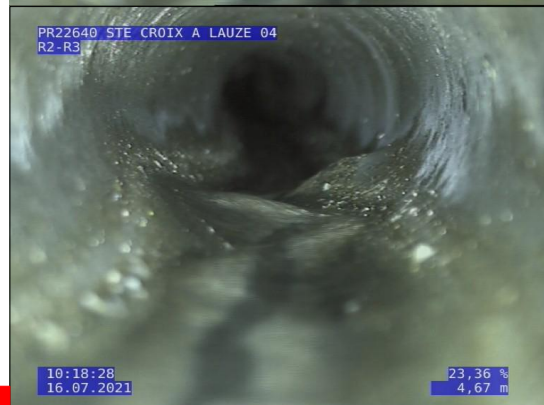
**BAFKE - Dégradation de surface sans cause évidente, poinçonnement (renflement interne) de 6h**  
**BDCAA - Inspection abandonnée à cause d'une obstruction, inspection object avant d'avoir atteint le noeud d'arrivée - Reprise en sens inverse impossible ouvrage recouvert**  
**BDDA - Fin : Niveau d'eaux claires - Niveau 3%**

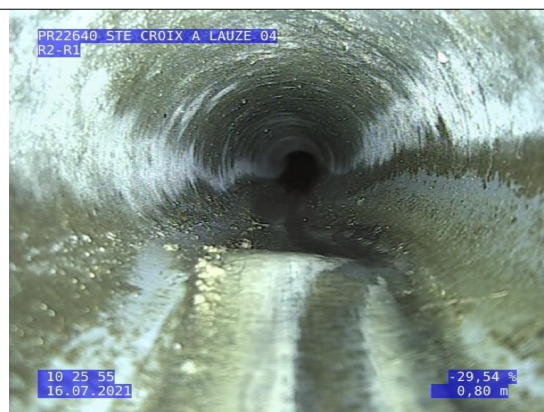
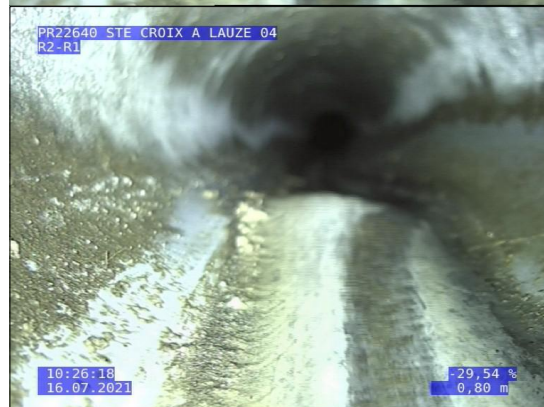
**BAFKE - Dégradation de surface sans cause évidente, poinçonnement (renflement interne) de 6h**  
**BDDA - Niveau d'eaux claires - Niveau 3%**
