SUIVI MORPHOLOGIQUE DE L'HUVEAUNE DU BARRAGE DE LA PUGETTE A LA MER

Rapport d'étude

Aix-Marseille Provence Métropole

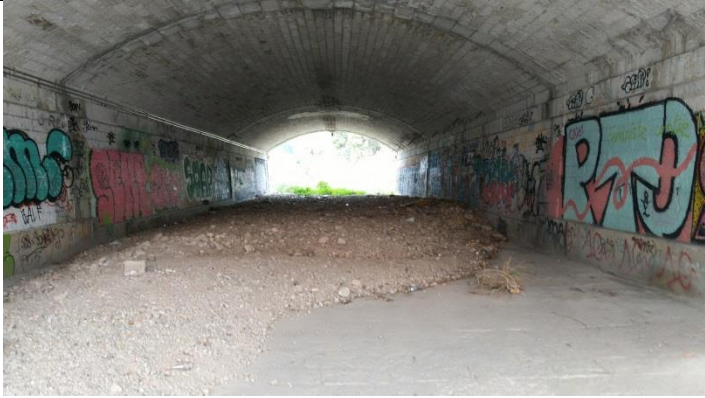
Photo 13 : Atterrissement sous le pont Michelet. A surveiller pour éviter le colmatage progressif de l'ouvrage

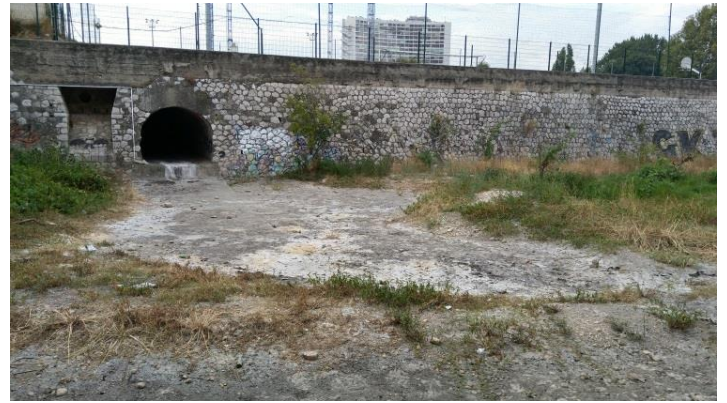
Photo 14 : Ouvrage de rejet en rive gauche en aval du pont Michelet

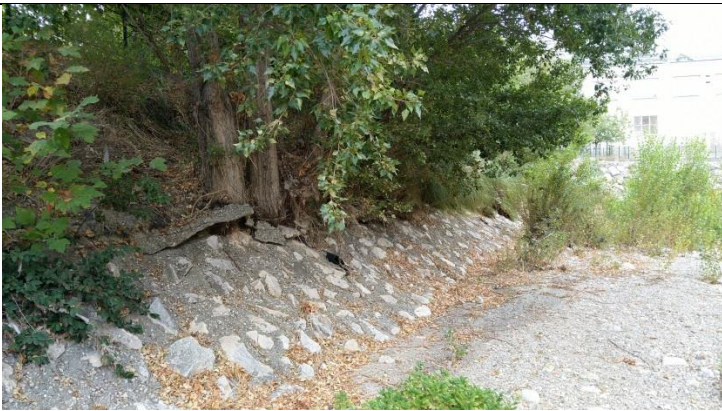
Photo 21 : Berge en enrochement dégradée en rive gauche au niveau du stade Alex Caujolle, déjà identifié en 2015

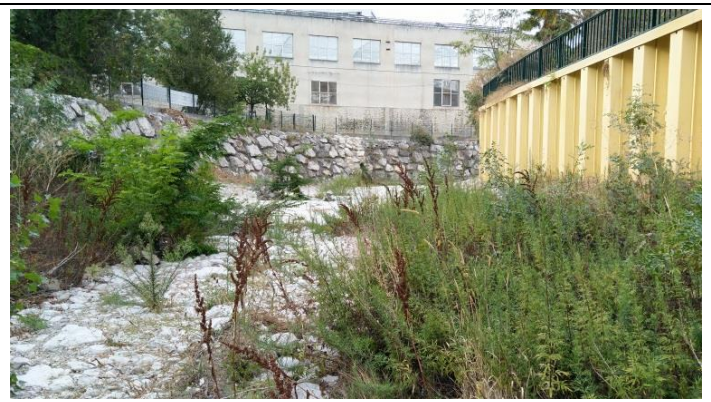
Photo 22 : Lit végétalisé et radier érodé au niveau de l'ASPTT

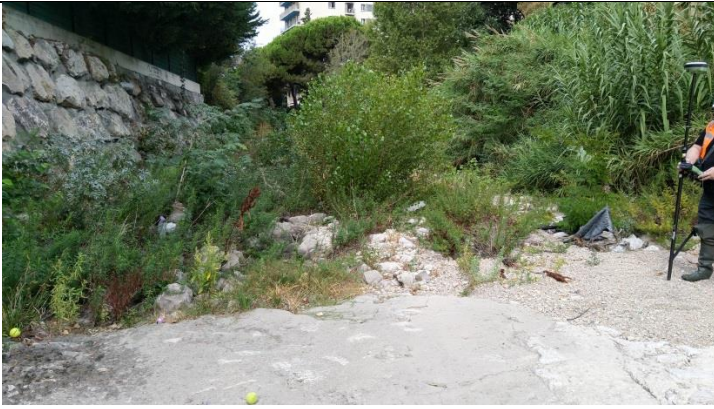
Photo 27 : Atterrissement et végétation importante dans le lit (à la hauteur de l'ASPTT Marseille Tennis)

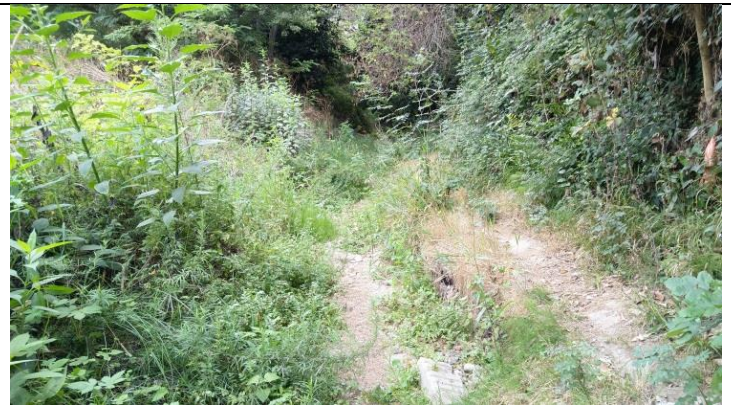
Photo 39 : Dégradation du mur en rive gauche du bras secondaire de l'îlot de Mazargues, déjà identifié en 2015

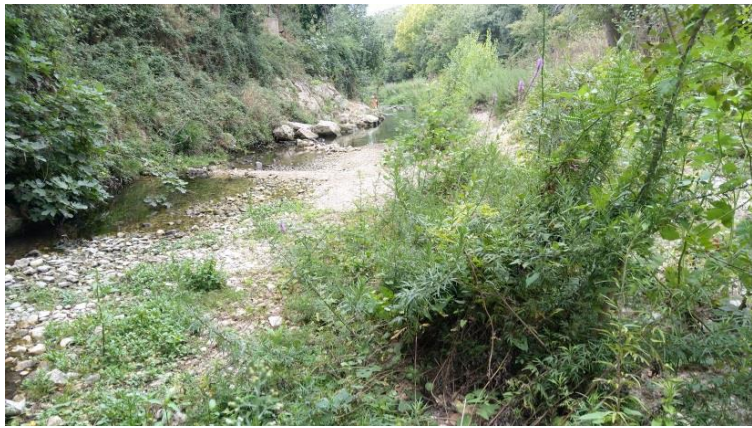
Photo 49 : Atterrissement et végétation importante en rive droite à préserver

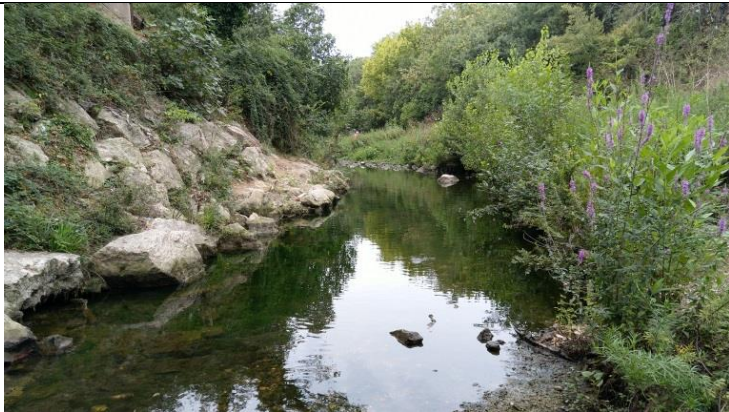
Photo 51 : Vue vers l'aval de l'enrochement à conforter

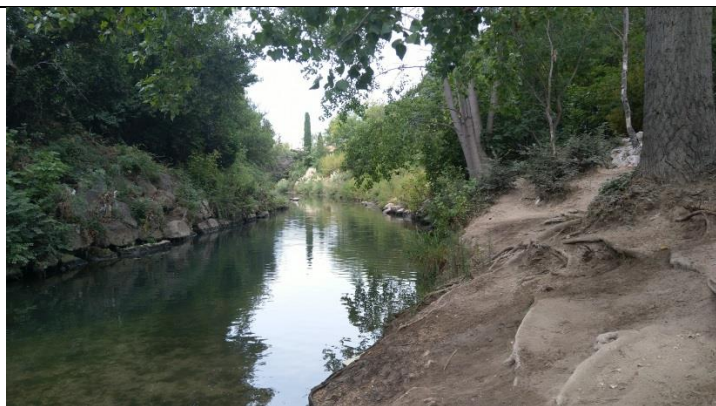
Photo 57 : Vue vers l'aval au niveau du parc Henri Fabre. Une sur fréquentation pédestre dégrade la qualité de la berge

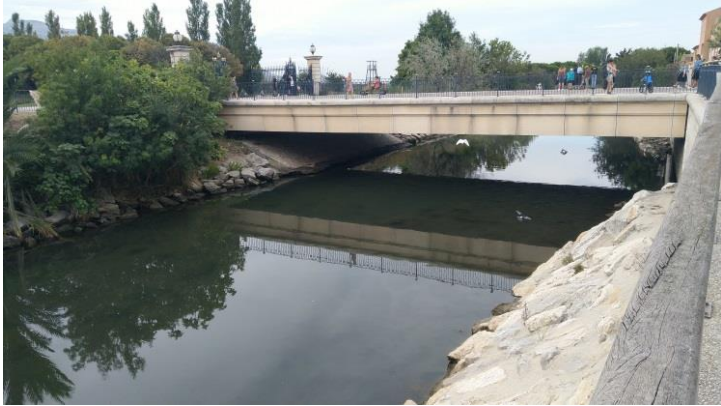
Photo 67 : Amont du pont Borély et affouillement sous la culée en rive gauche est toujours présent depuis 2015

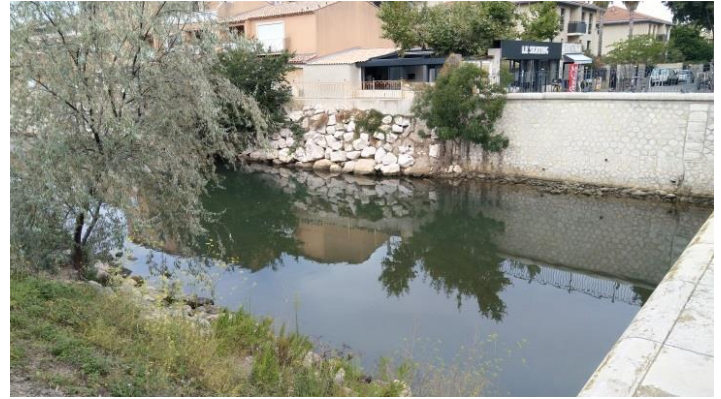
Photo 68 : Fondations du mur hors d'eau. Dégradation depuis 2015

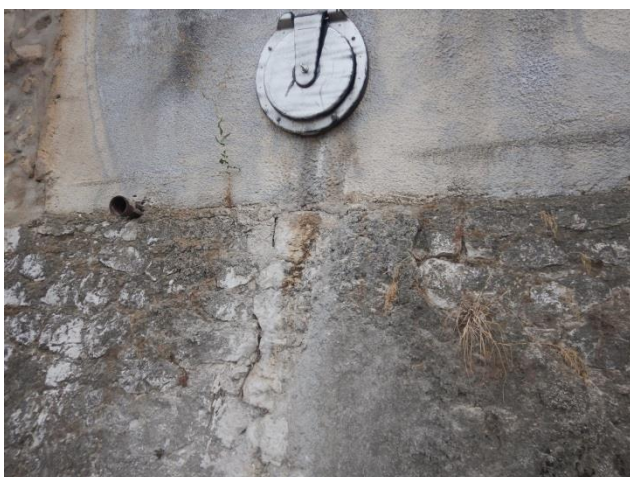
Désordre n° 3 : Erosion du mortier de jointoiment au droit de rejets d'eau

Objet : Maçonnerie en pierre
Rive : Gauche
PK : 2584

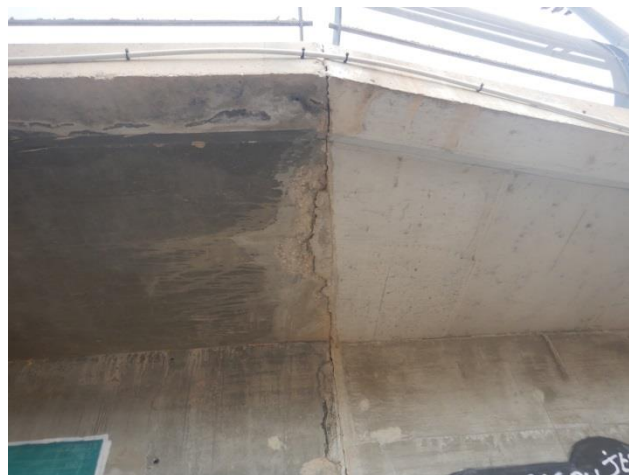
Désordre n° 4 : Désordre sous l'encorbellement à l'extrémité

Objet : Mur en béton armé et encorbellement, absence joint de dilatation
Rive : Droite
PK : 2584

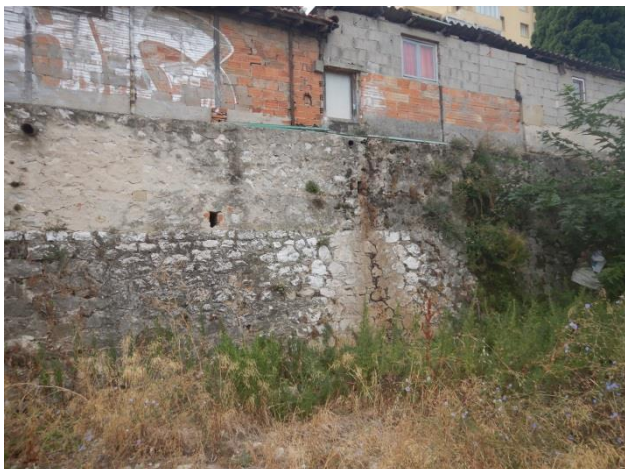
Désordre n° 5 : Végétation dans maçonnerie

Objet : Maçonnerie de pierre
Rive : Gauche
PK : 2584

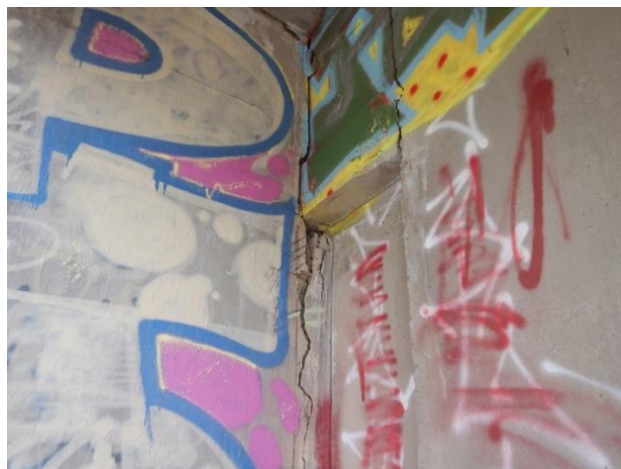
Désordre n° 6 : Désordre sous l'encorbellement à l'extrémité aval vraisemblablement dû à l'absence de joint de dilatation

Objet : Mur en béton armé et encorbellement
Rive : Droite
PK : 2584

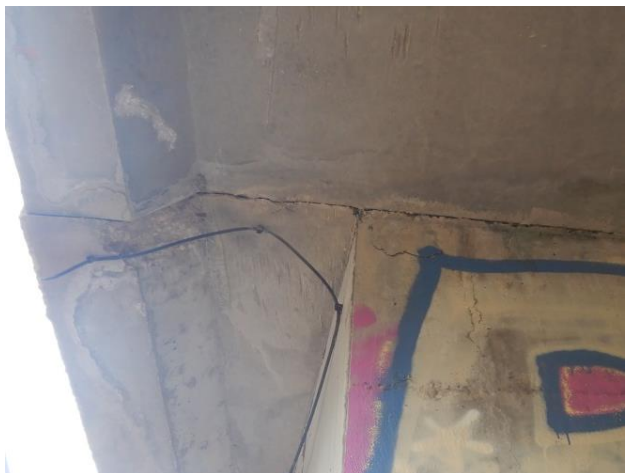
Désordre n° 7 : Eclatement du béton (corrosion de l'armature)

Objet : Mur en béton armé et encorbellement
Rive : Droite
PK : 2584

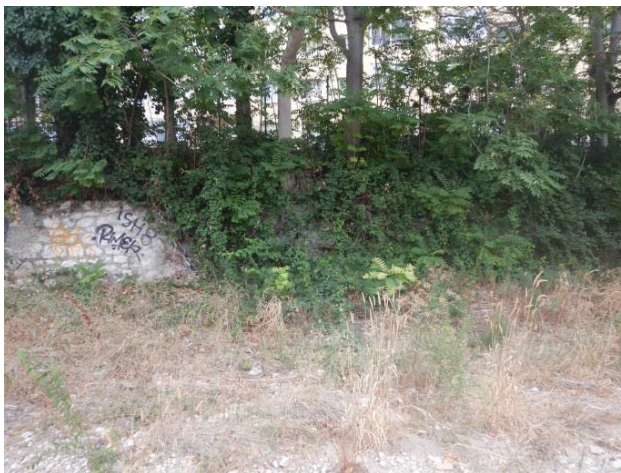
Désordre n° 8 : Présence importante de végétation (Ronces Ailante)

Objet : Maçonnerie
Rive : Gauche
PK : 2461

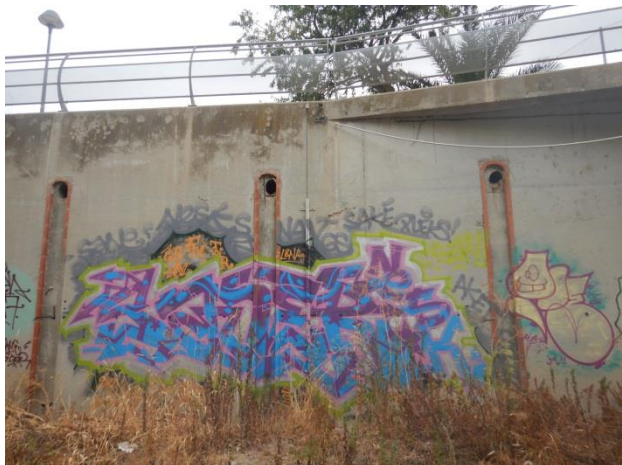
Désordre n° 9 : Armatures apparentes au niveau des décaissées de rejet d'eaux pluviales

Objet : Mur en béton armé
Rive : Droite
PK : 2461

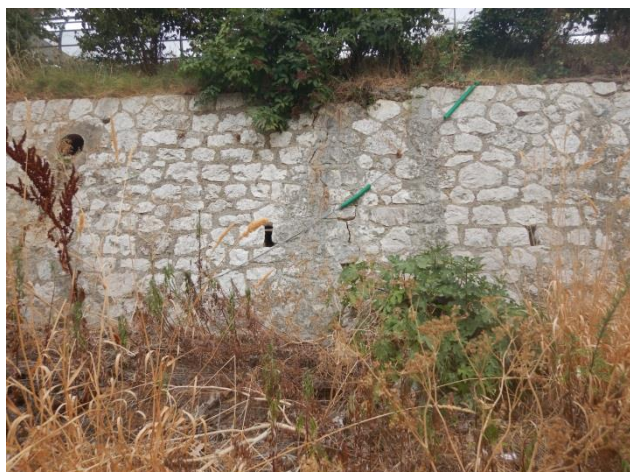
Désordre n° 11 : Fissure dans la maçonnerie

Objet : Maçonnerie
Rive : Droite
PK : 2396

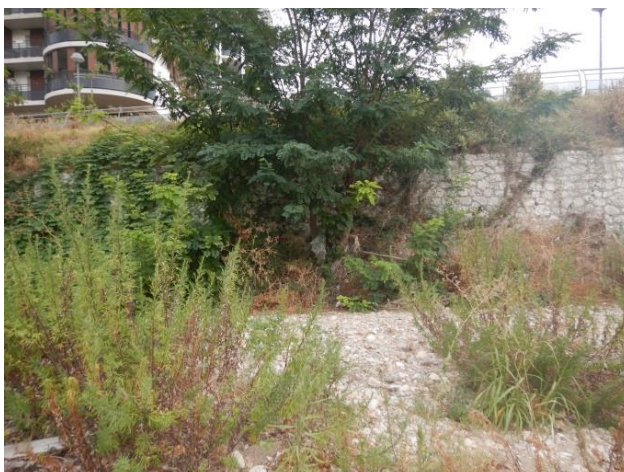
Désordre n° 12 : Végétation dans la maçonnerie

Objet : Maçonnerie
Rive : Droite
PK : 2396

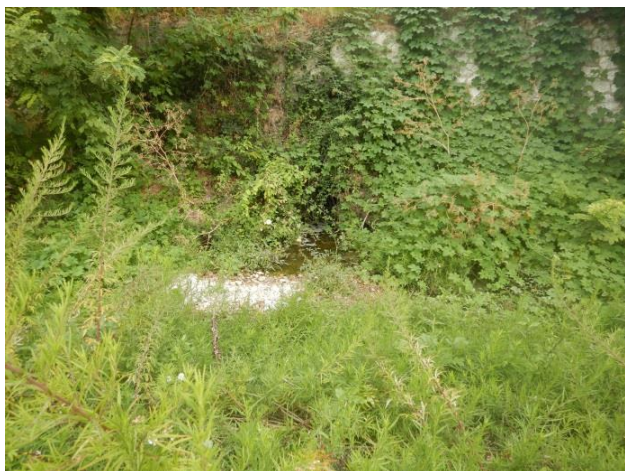
Désordre n° 13 : Rejet d'eau masqué par la végétation

Objet : Maçonnerie
Rive : Droite
PK : 2396

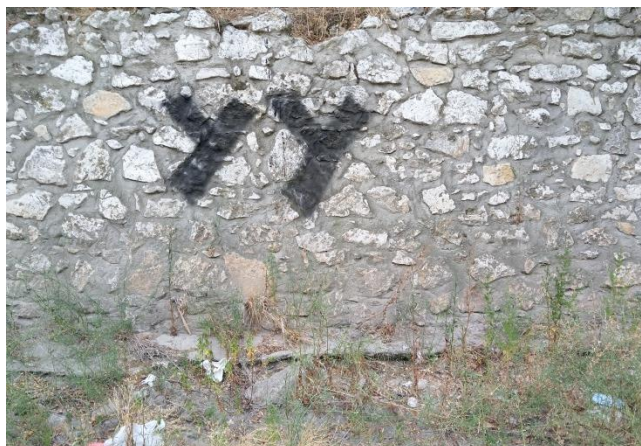
Désordre n° 14 : Erosion de pied

Objet : Maçonnerie
Rive : Gauche

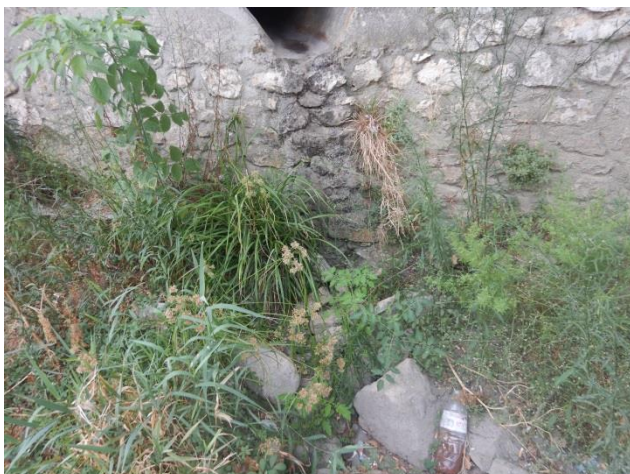
Désordre n° 15 : Affouillement dû à un rejet d'eaux pluviales

Objet : Maçonnerie
Rive : Gauche
PK : 2396

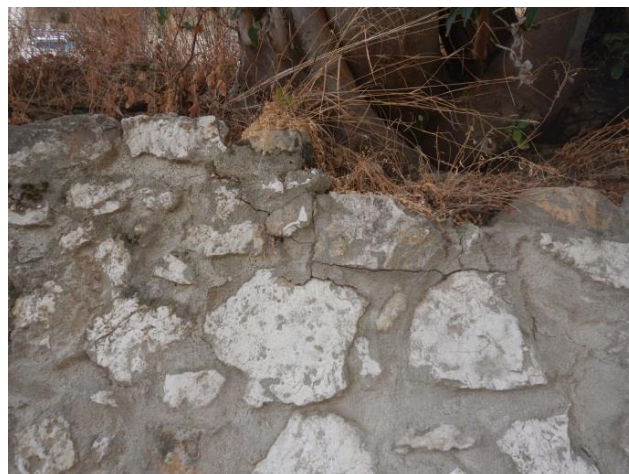
Désordre n° 16 : Fissure due à la présence de végétation

Objet : Maçonnerie
Rive : Gauche
PK : 2396

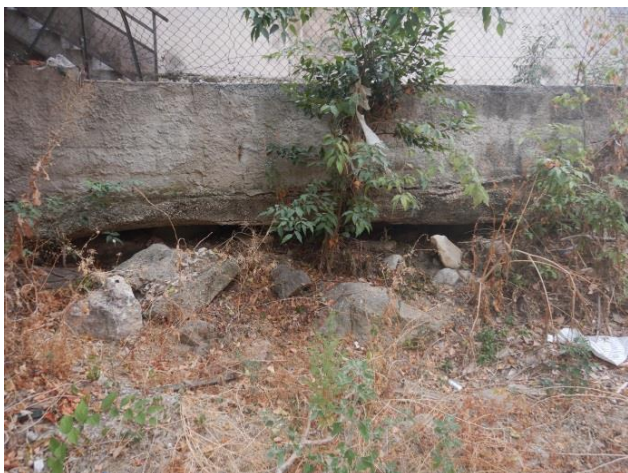
Désordre n° 17 : Afouillement sous fondation / instabilité

Objet : Maçonnerie
Rive : Gauche
PK : 2230

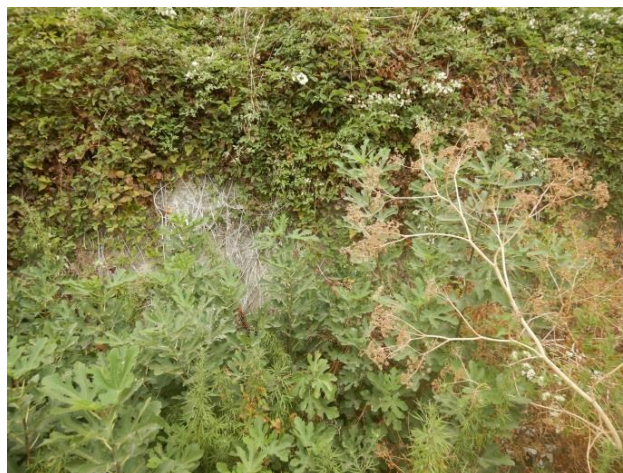
Désordre n° 18 : Forte présence de végétation

Objet : Maçonnerie
Rive : Droite
PK : 2230

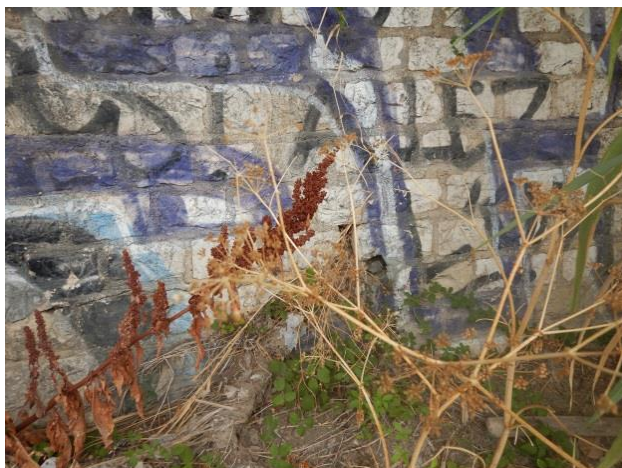
Désordre n° 19 : Fissures en pied de mur

Objet : Maçonnerie
Rive : Droite
PK : 2149

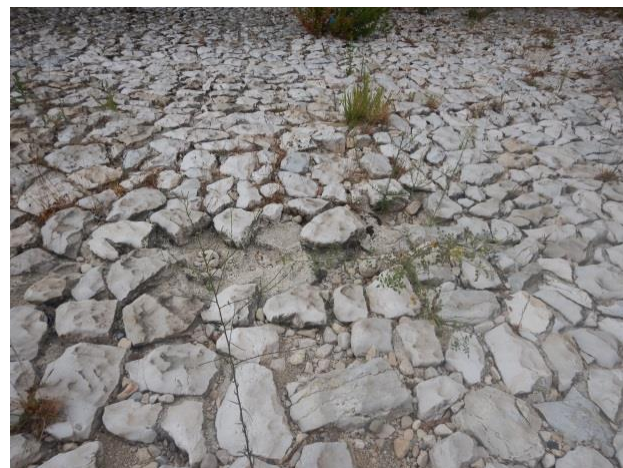
Désordre n° 20 : Béton de jointoiement du radier érodé

Objet : Maçonnerie
Rive : Fond du lit
PK : 2149

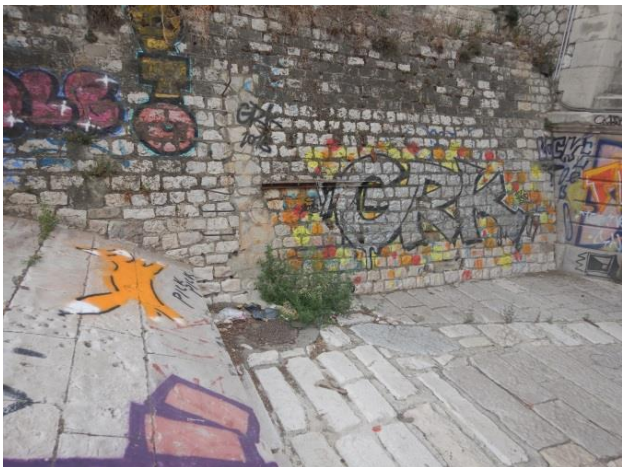
Désordre n° 21 : Mortier de jointoiement érodé en aval du seuil

Objet : Maçonnerie
PK : 2149

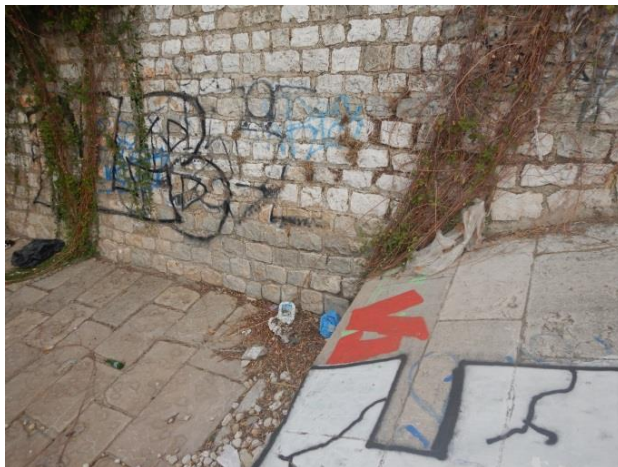
Désordre n° 22 : Mortier de jointoiement érodé en aval du seuil

Objet : Maçonnerie
Rive : Droite
PK : 2149

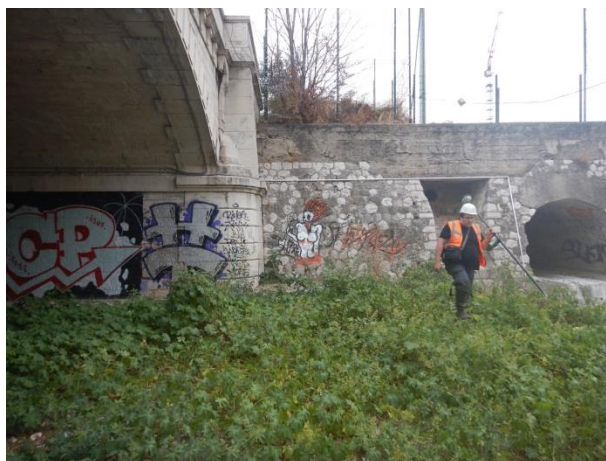
Désordre n° 24 : Corrosion des armatures de la rehausse en béton armé

Objet : Maçonnerie
Rive : Gauche
PK : 2047

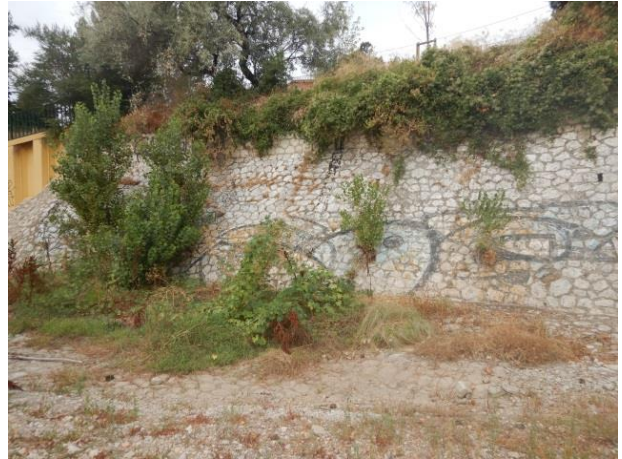
Désordre n° 26 : Végétation dans barbacane

Objet : Maçonnerie
Rive : Droite
PK : 2006

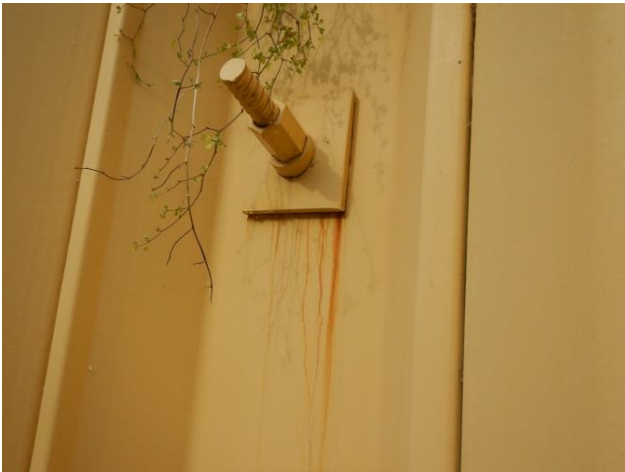
Désordre n° 27 : Traces de corrosion au niveau des têtes d'ancrages des tirants

Objet : Palplanches en acier
Rive : Droite
PK : 1931

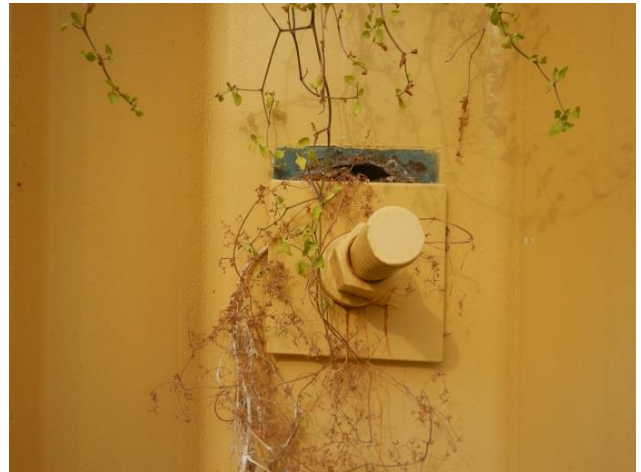
Désordre n° 28 : Tirants désactivés

Objet : Palplanches en acier
Rive : Droite
Plusieurs tirants semblent désactivés, (palplanches globalement verticales)
PK : 1931

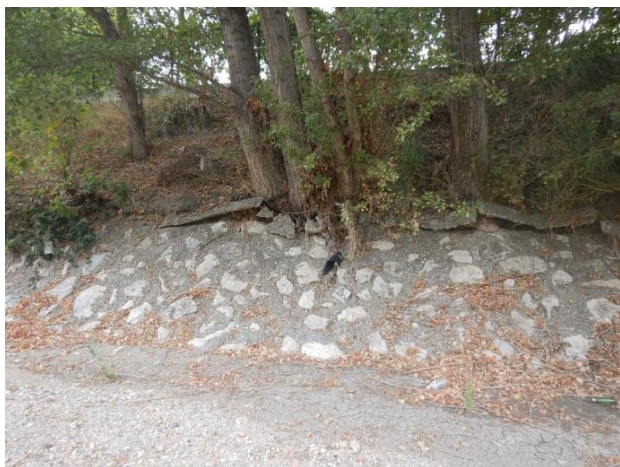
Désordre n° 29 : Détérioration des enrochements dus à la présence d'arbres

Objet : Enrochement liaisons
Rive : Gauche
PK : 1877

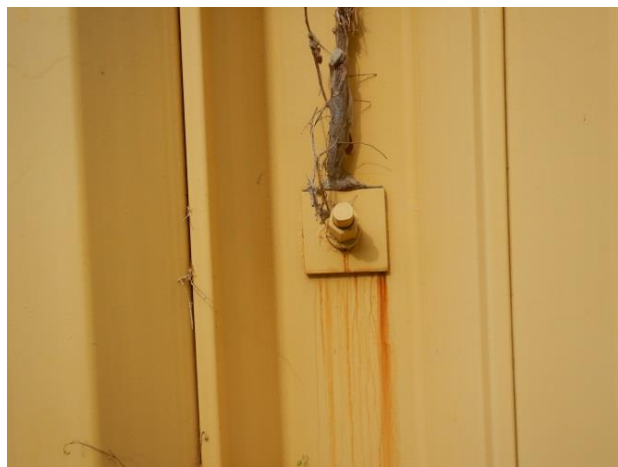
Désordre n° 30 : Traces de corrosion au niveau des têtes d'ancrage des tirants

Objet : Palplanches en acier
Rive : Droite
PK : 1877

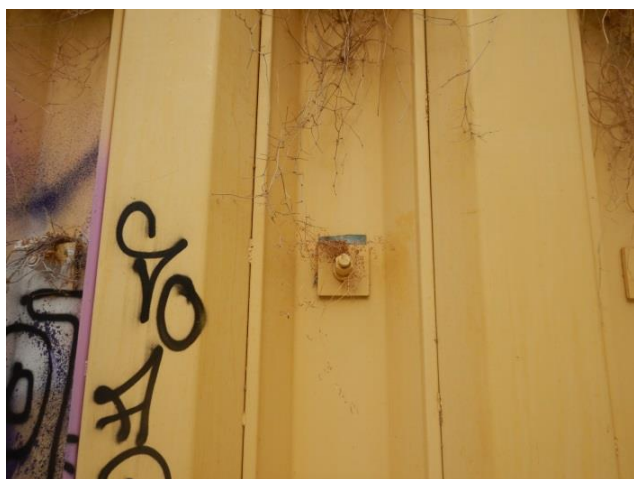
Désordre n° 31 : Plusieurs tirants semblent désactivés,

Objet : Palplanches en acier
certaines palplanches présentent un fruit d'environ + ou - 1%
Rive : Droite
PK : 1877

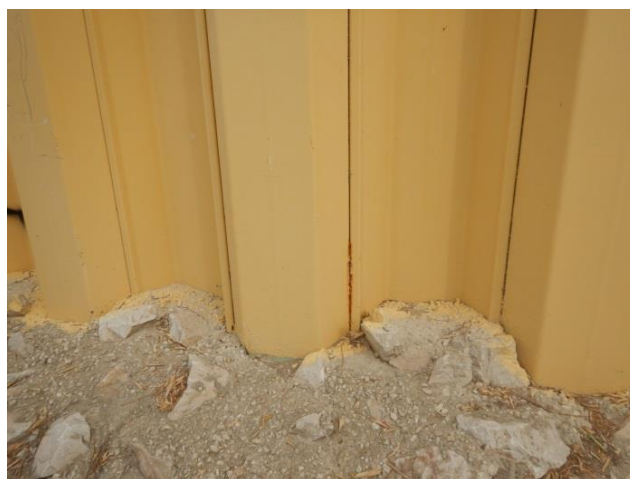
Désordre n° 32 : Traces de corrosion en pied

Objet : Palplanches en acier peint
Rive : Droite
PK : 1877

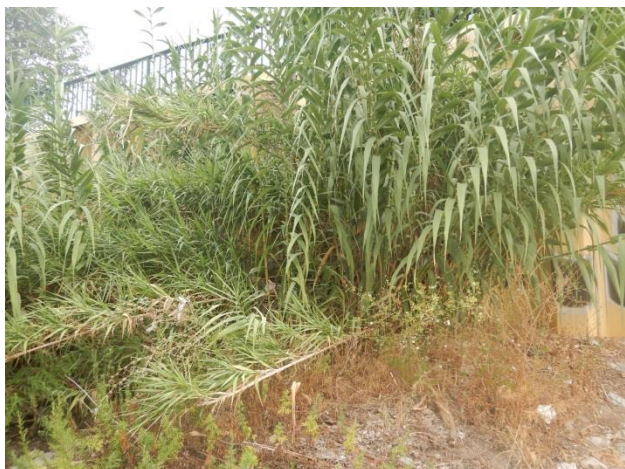
Désordre n° 33 : Végétation importante

Objet : Palplanches en acier

Rive : Droite

PK : 1877

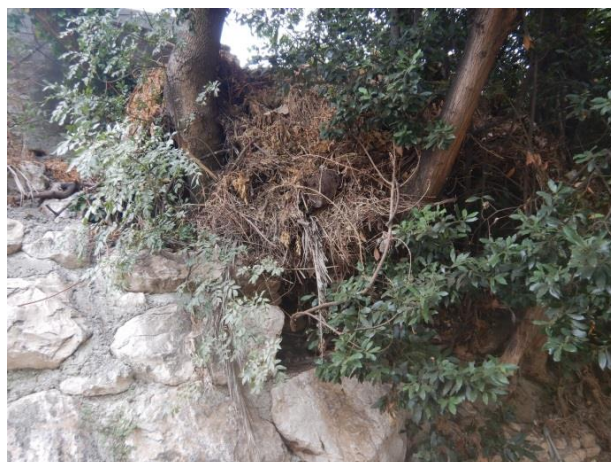
Désordre n° 34 : Présence d'arbres (dont certains morts) au niveau du raccordement au talus pouvant fragiliser l'enrochement

Objet : Enrochement liaisonnés

Rive : Gauche

PK : 1877

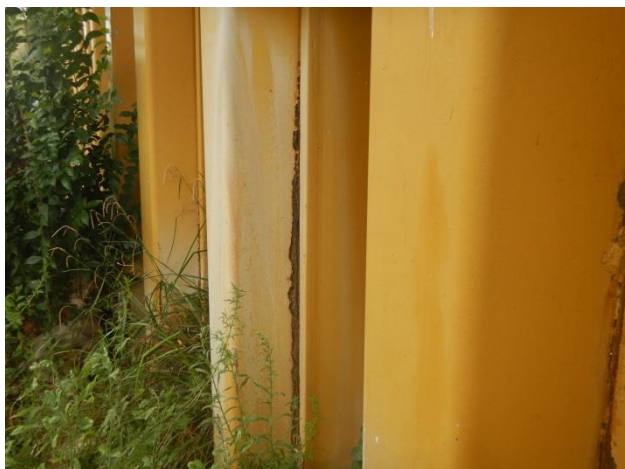
Désordre n° 35 : Traces de corrosion en pied et présence de fruit d'environ + ou - 1 %

Objet : Palplanches en acier

Rive : Droite

PK : 1699

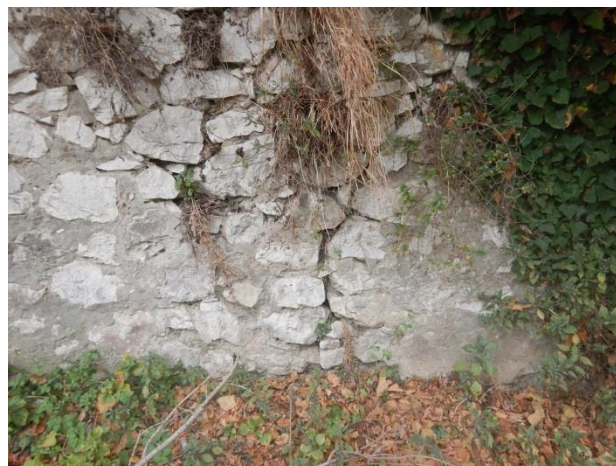
Désordre n° 36 : Mortier de jointolement érodé

Objet : Maçonnerie

Rive : Gauche

PK : 1658

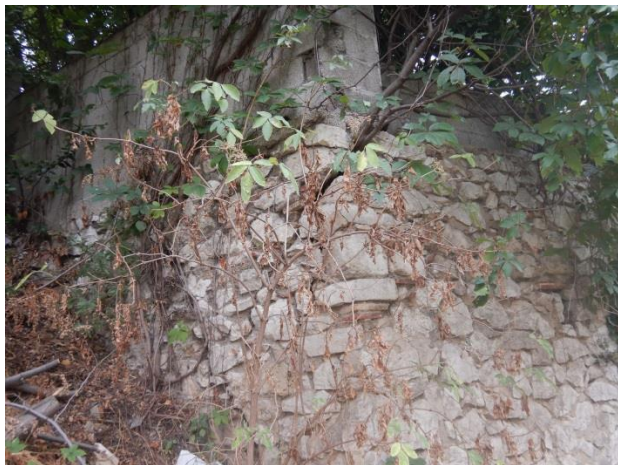
Désordre n° 37 : Présence de fissures sur le retour et présence de végétation

Objet : Maçonnerie
Rive : Gauche
PK : 1658

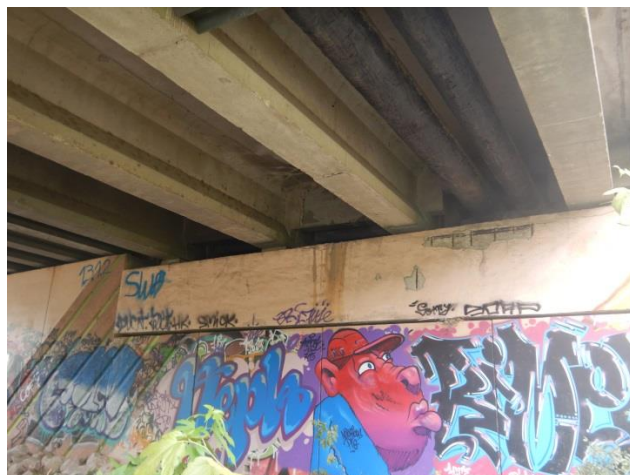
Désordre n° 38 : Corrosion des armatures de la culée

Objet : Pont de l'avenue de Mazargues
Rive : Droite
PK : 1638

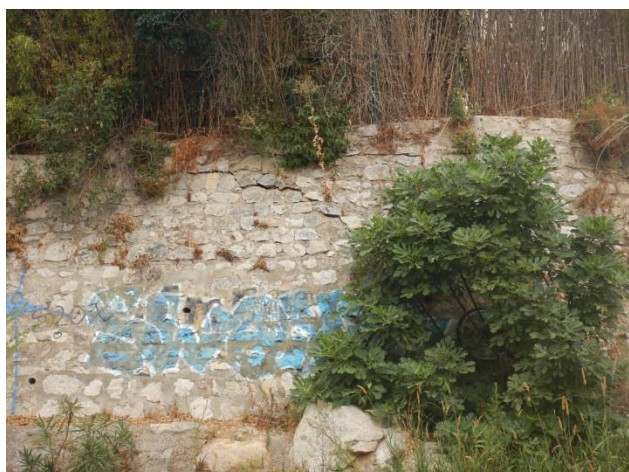
Désordre n° 39 : Fissure dans maçonnerie

Objet : Maçonnerie
Rive : Droite
PK : 1612

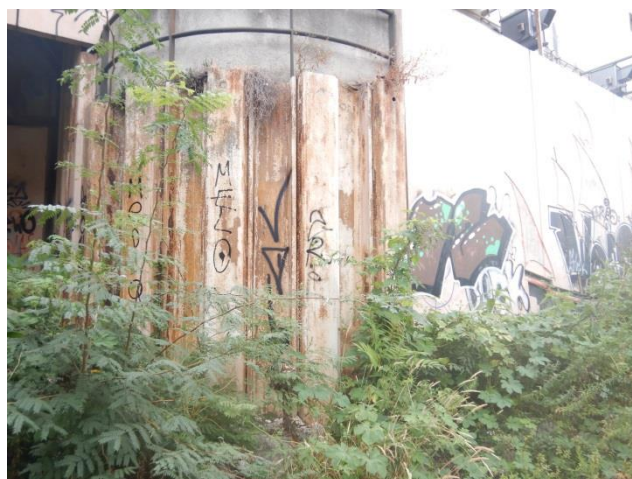
Désordre n° 40 : Corrosion des palplanches

Objet : Pont de l'avenue de Mazargues
Rive : Gauche
PK : 1638

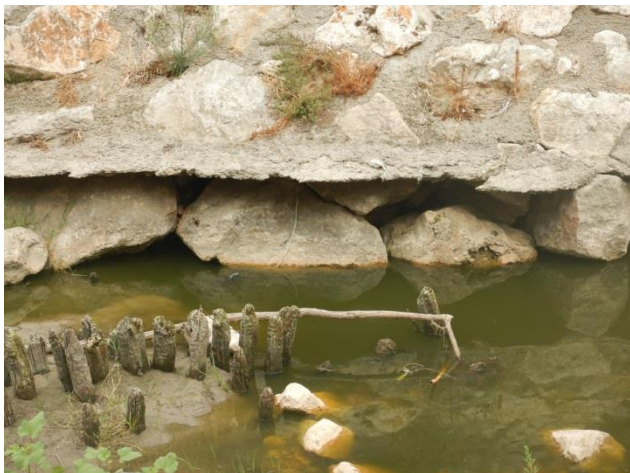
Désordre n° 41 : Afouillement sous berge / instabilité

Objet : Maçonnerie
Rive : Droite
PK : 1612

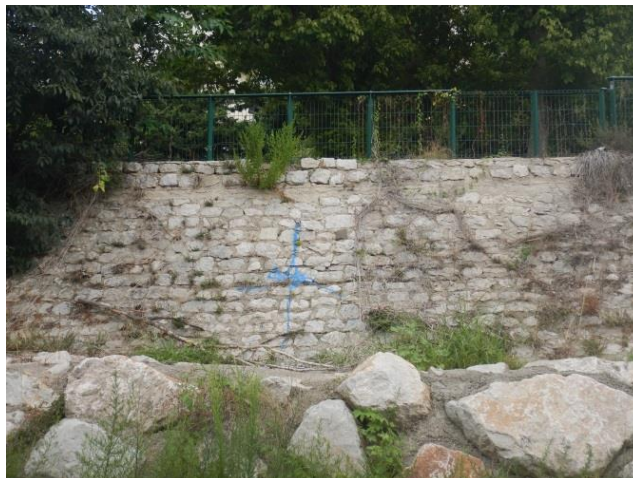
Désordre n° 42 : Mortier de jointolement détérioré

Objet : Maçonnerie
Rive : Droite
PK : 1612

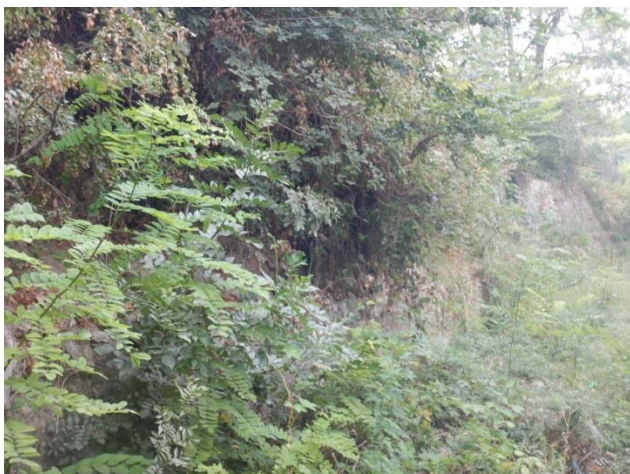
Désordre n° 43 : Végétation importante dans maçonnerie

Objet : Maçonnerie
Rive : Gauche

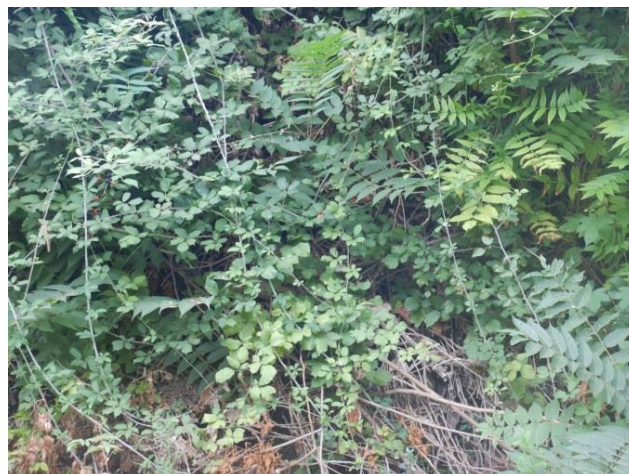
Désordre n° 44 : Végétation importante

Objet : Talus
Rive : Gauche
PK : 1612

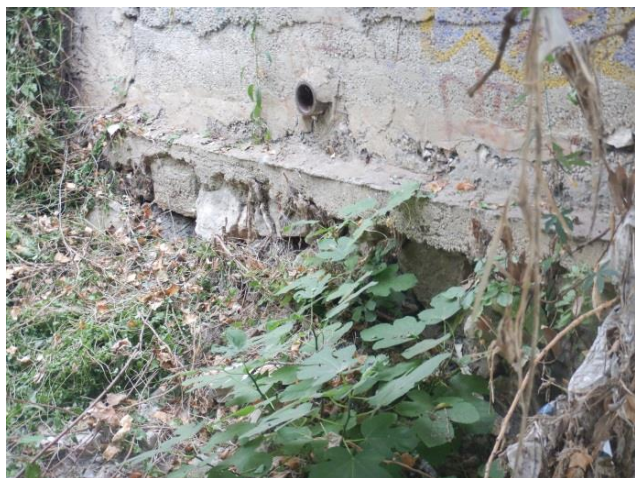
Désordre n° 45 : Affouillement du pied de mur

Objet : Mur en béton
Rive : Gauche
PK : 1511

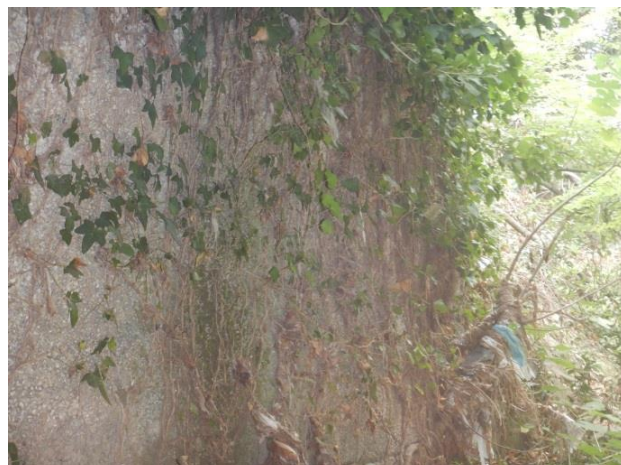
Désordre n° 46 : Déversement du mur

Objet : Mur en béton
Rive : Gauche
PK : 1511

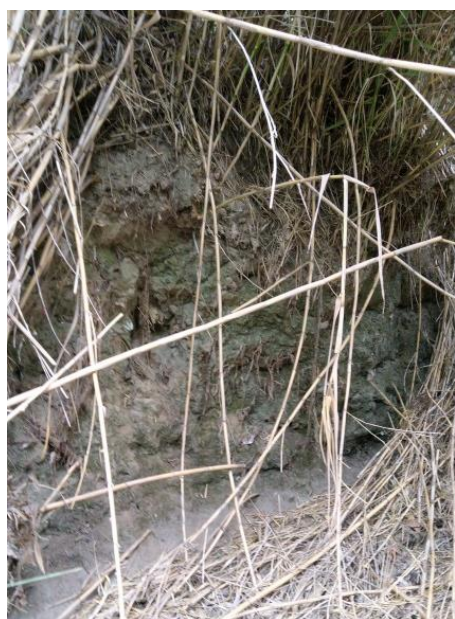
Désordre n° 47 : Erosion entrainant l'instabilité

Objet : Berge
Rive : Gauche

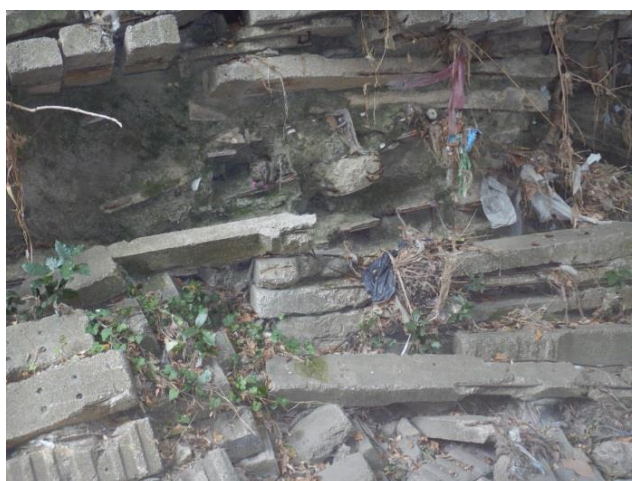
Désordre n° 48 : Effondrement de la protection de berge

Objet : Talus conforté
Rive : Gauche
PK : 1454

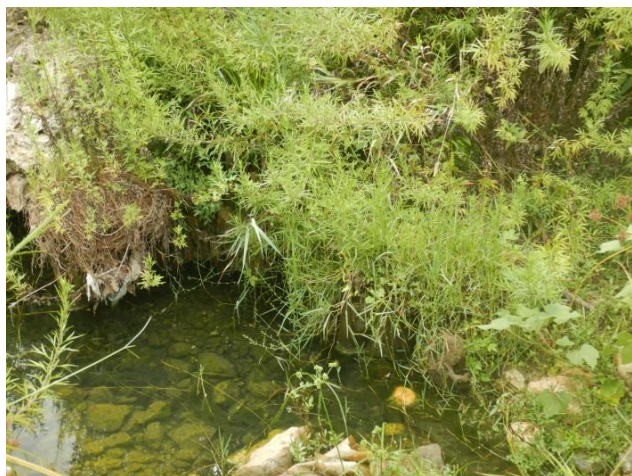
Désordre n° 49 : Palplanche corrodées avec présence d'une saignée

Objet : Seuil en palplanche et béton
Rive : Jonction à l'aval des bras I et II de l'îlot de Mazargues
PK : 1412

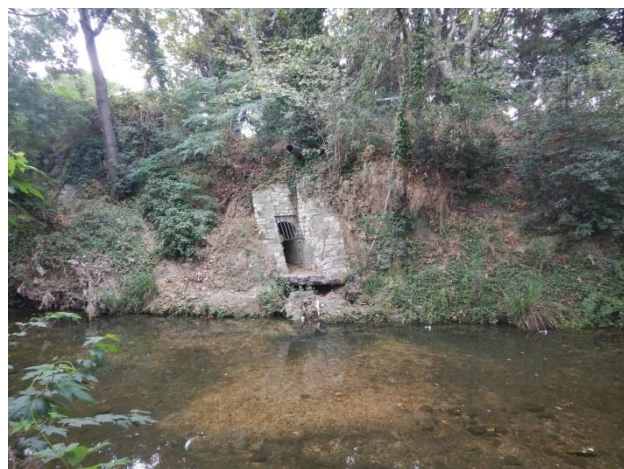
Désordre n° 51 : Afouillement sous berge et basculement de l'ouvrage de rejet

Objet : Ouvrage de rejet en maçonnerie
Rive : Gauche
PK : 1227

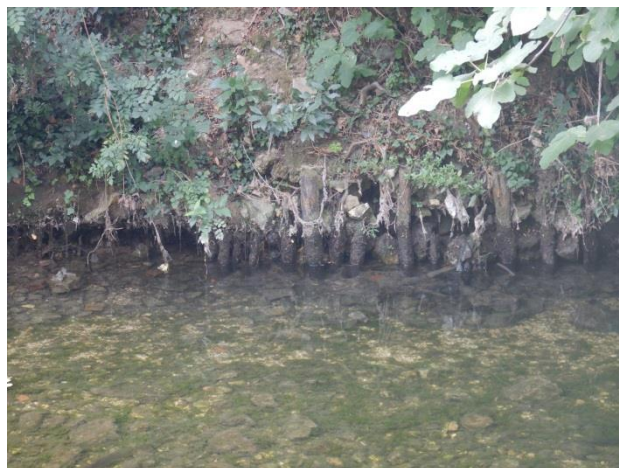
Désordre n° 52 : Pourrissement des protections de berges

Objet : Talus avec conformement du pied en rondin
Rive : Gauche
PK : 1139

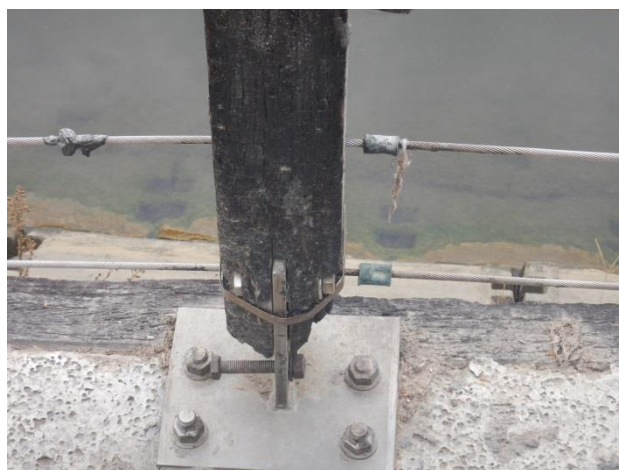
Désordre n° 56 : Poteau de garde-corps partiellement brûlé (résistance)

Objet : Talus avec perré en pavés
Rive : Droite
PK : 962

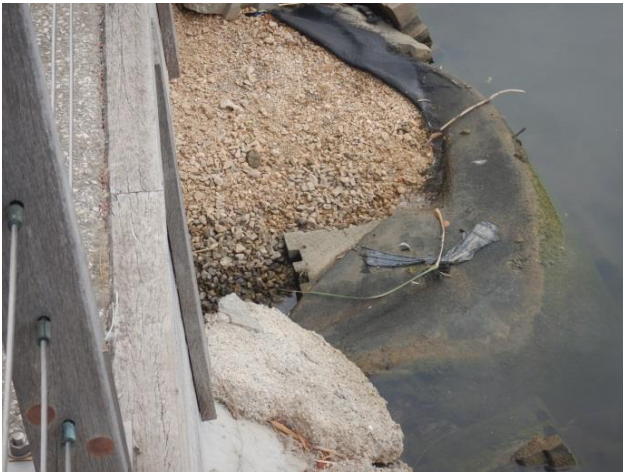
Désordre n° 57 : Effondrement avec affouillement d'environ 1 m sous le cheminement piéton

Objet : Talus avec perré en pavés
Rive : Droite
PK : 962

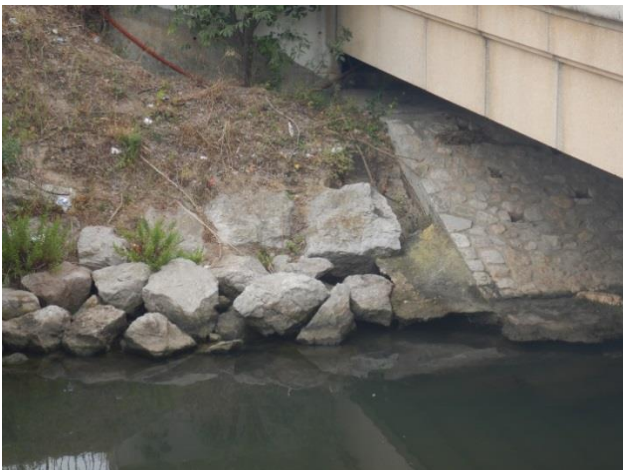
Désordre n° 59 : Affouillement sous la culée

Objet : Pont Borély
Rive : Gauche
PK : 592

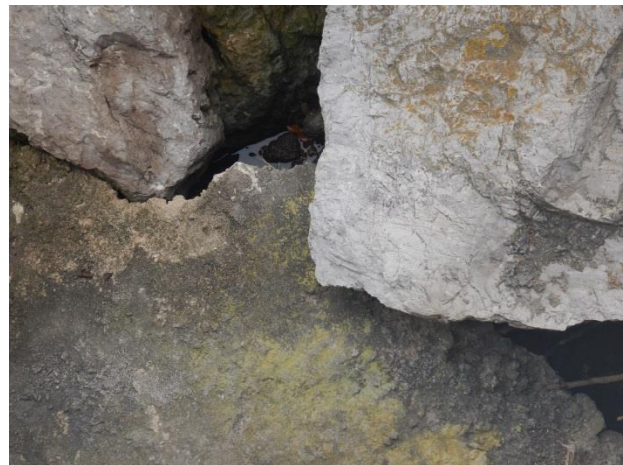
Désordre n° 60 : Erosion entre les blocs d'enrochement et la culée en amont et en aval

Objet : Pont Borély
Rive : Gauche
PK : 592

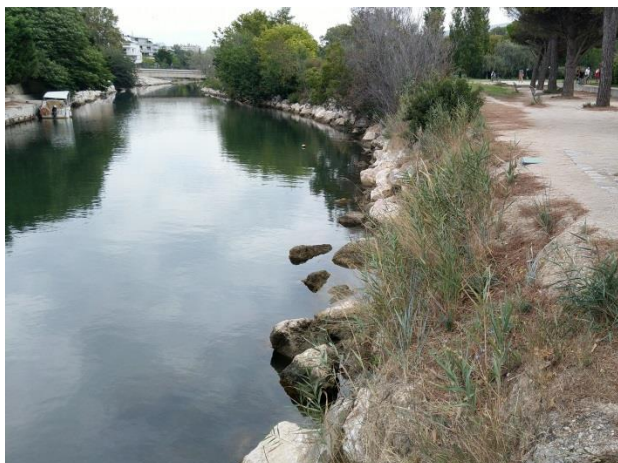
Désordre n° 61 : Enrochements dérochés

Objet : Berge
Rive : Gauche
