COMMUNE DE LE GRATTERIS

Diagnostic du système
d'assainissement

RAPPORT DE PHASE 2B

INVESTIGATIONS COMPLEMENTAIRES

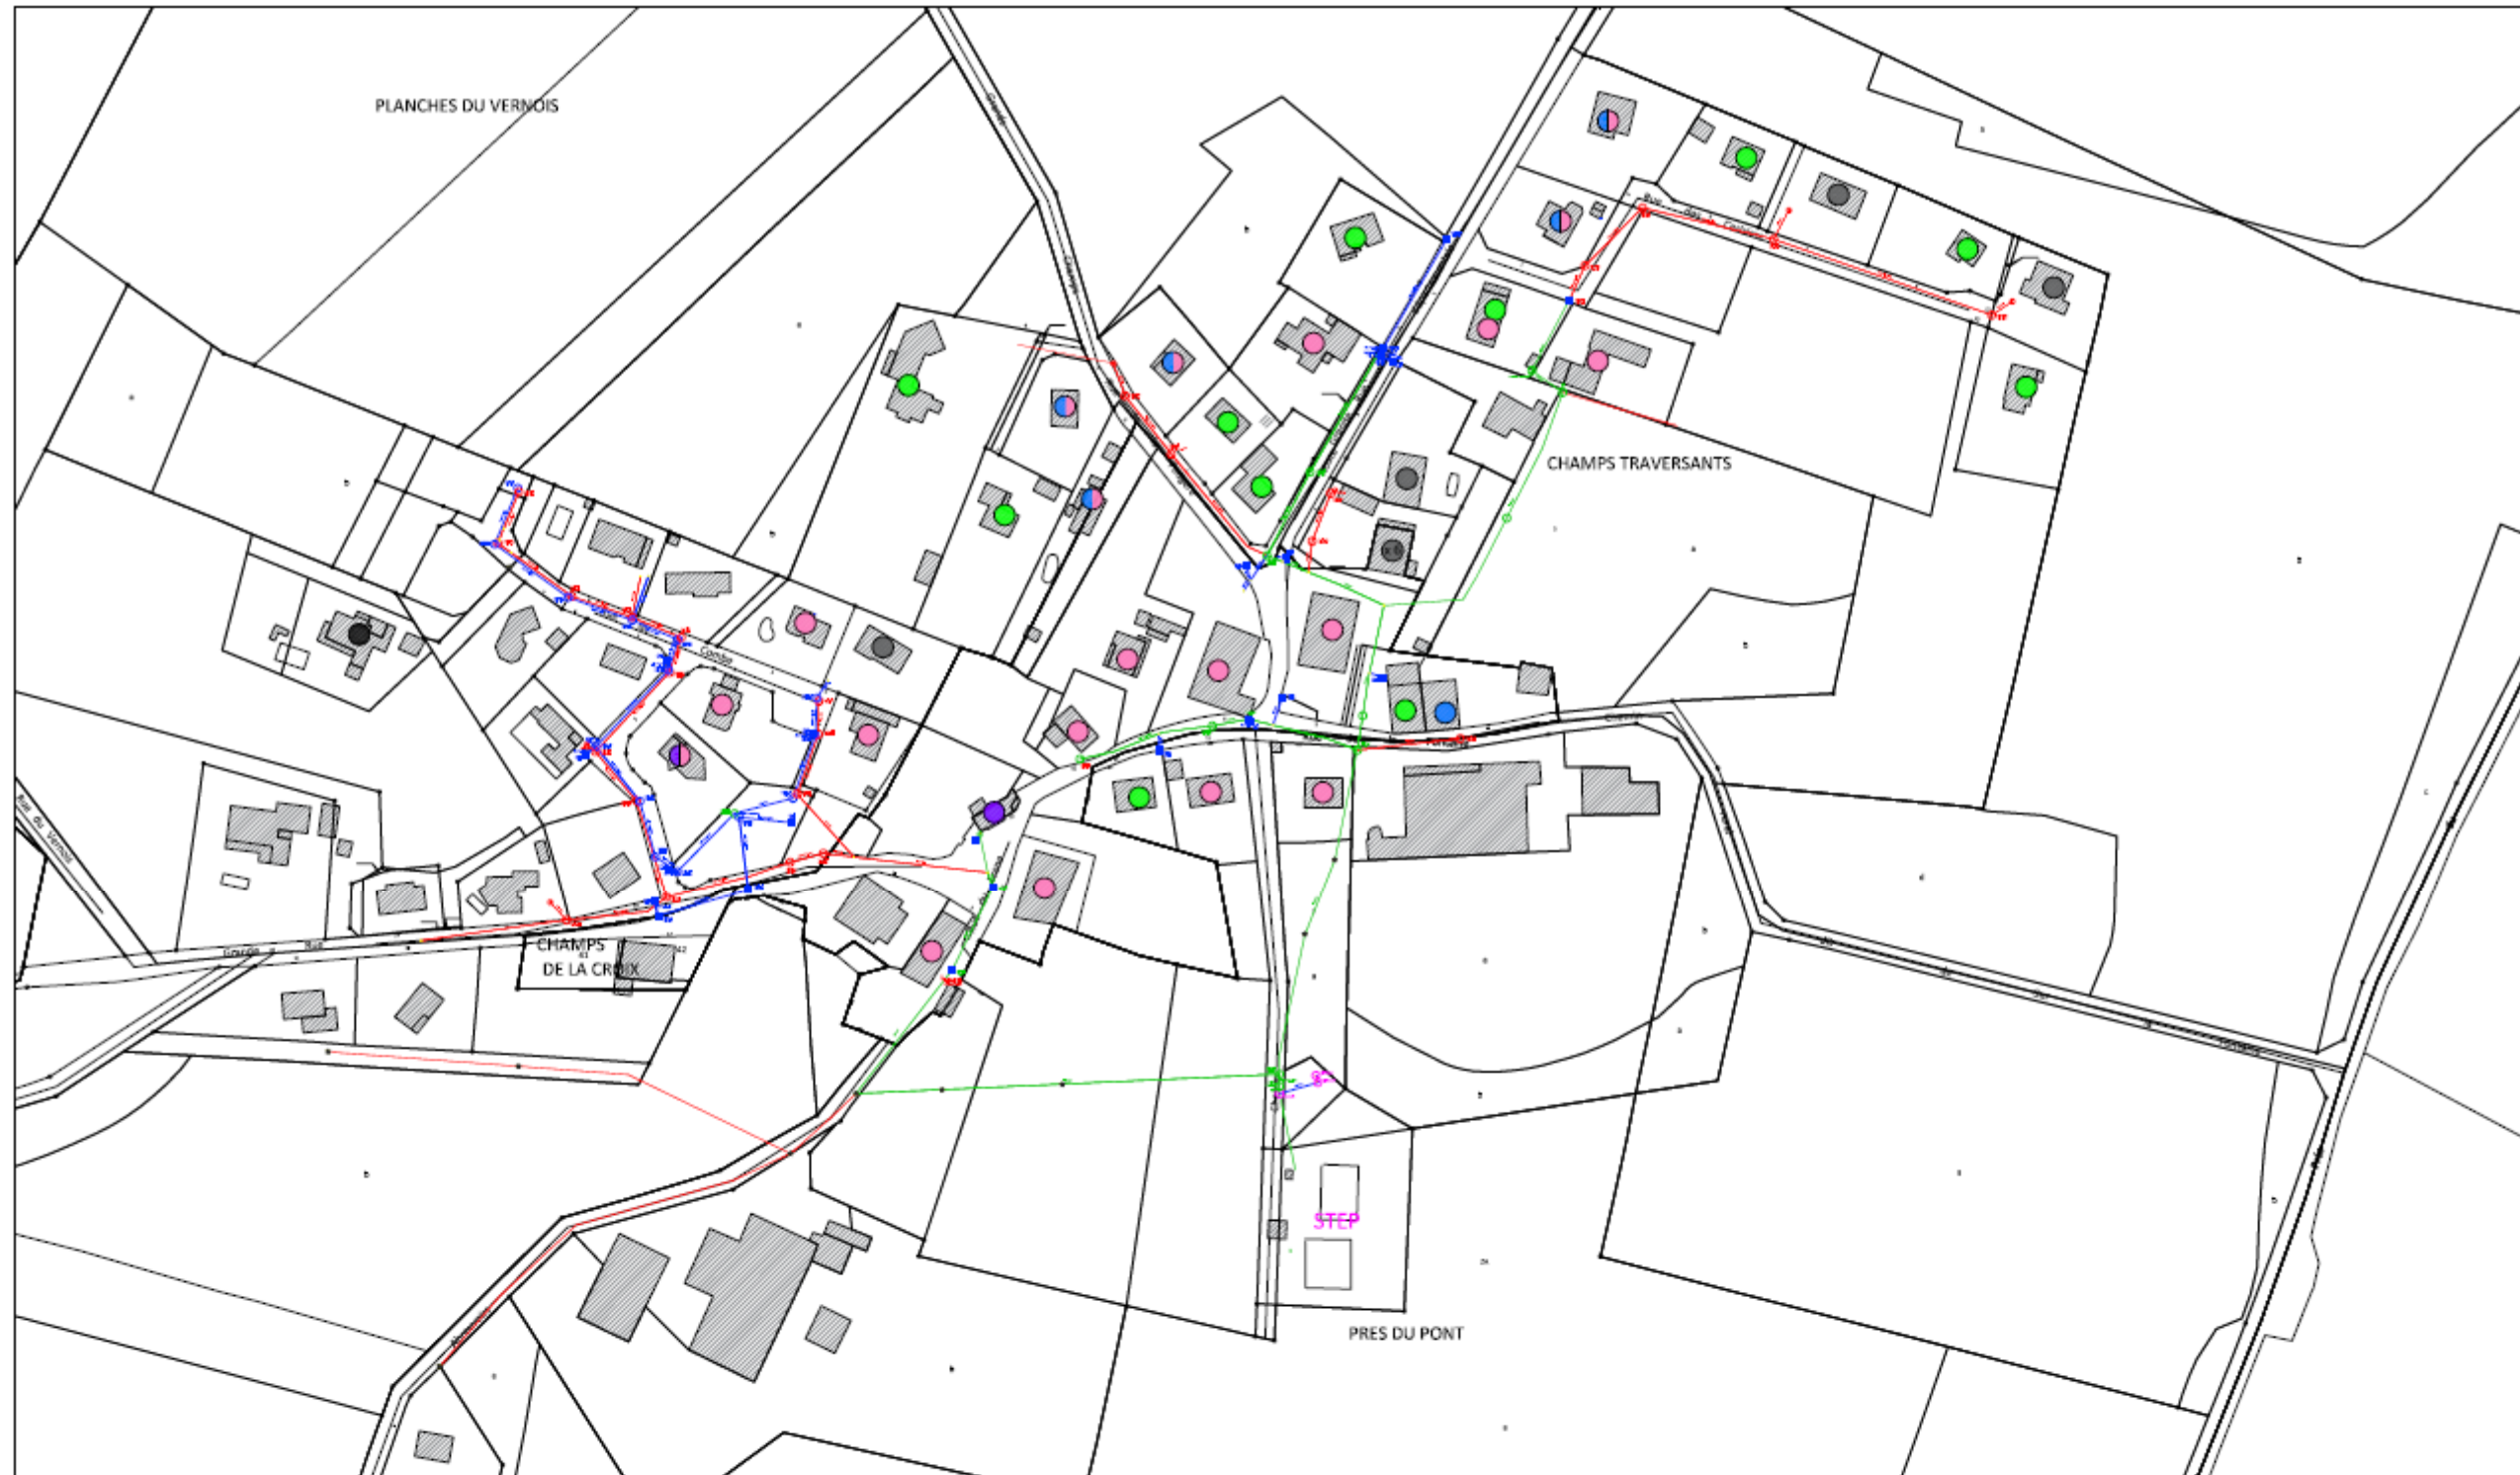
Selon les critères de GBM, la majorité des installations ne sont pas conformes à la réglementation. En effet, la non-conformité concerne l'exutoire des rejets mais aussi l'état des réseaux internes à la propriété. 23 maisons sur les 35 enquêtées ne sont pas conformes, soit 66 % des logements.

Si l'on s'intéresse seulement aux mauvais raccordements des EU et des EP, 8 maisons présentent des anomalies sur les rejets (EU vers un autre exutoire que les EU et EP vers les EU lorsqu'il y a un réseau séparatif)

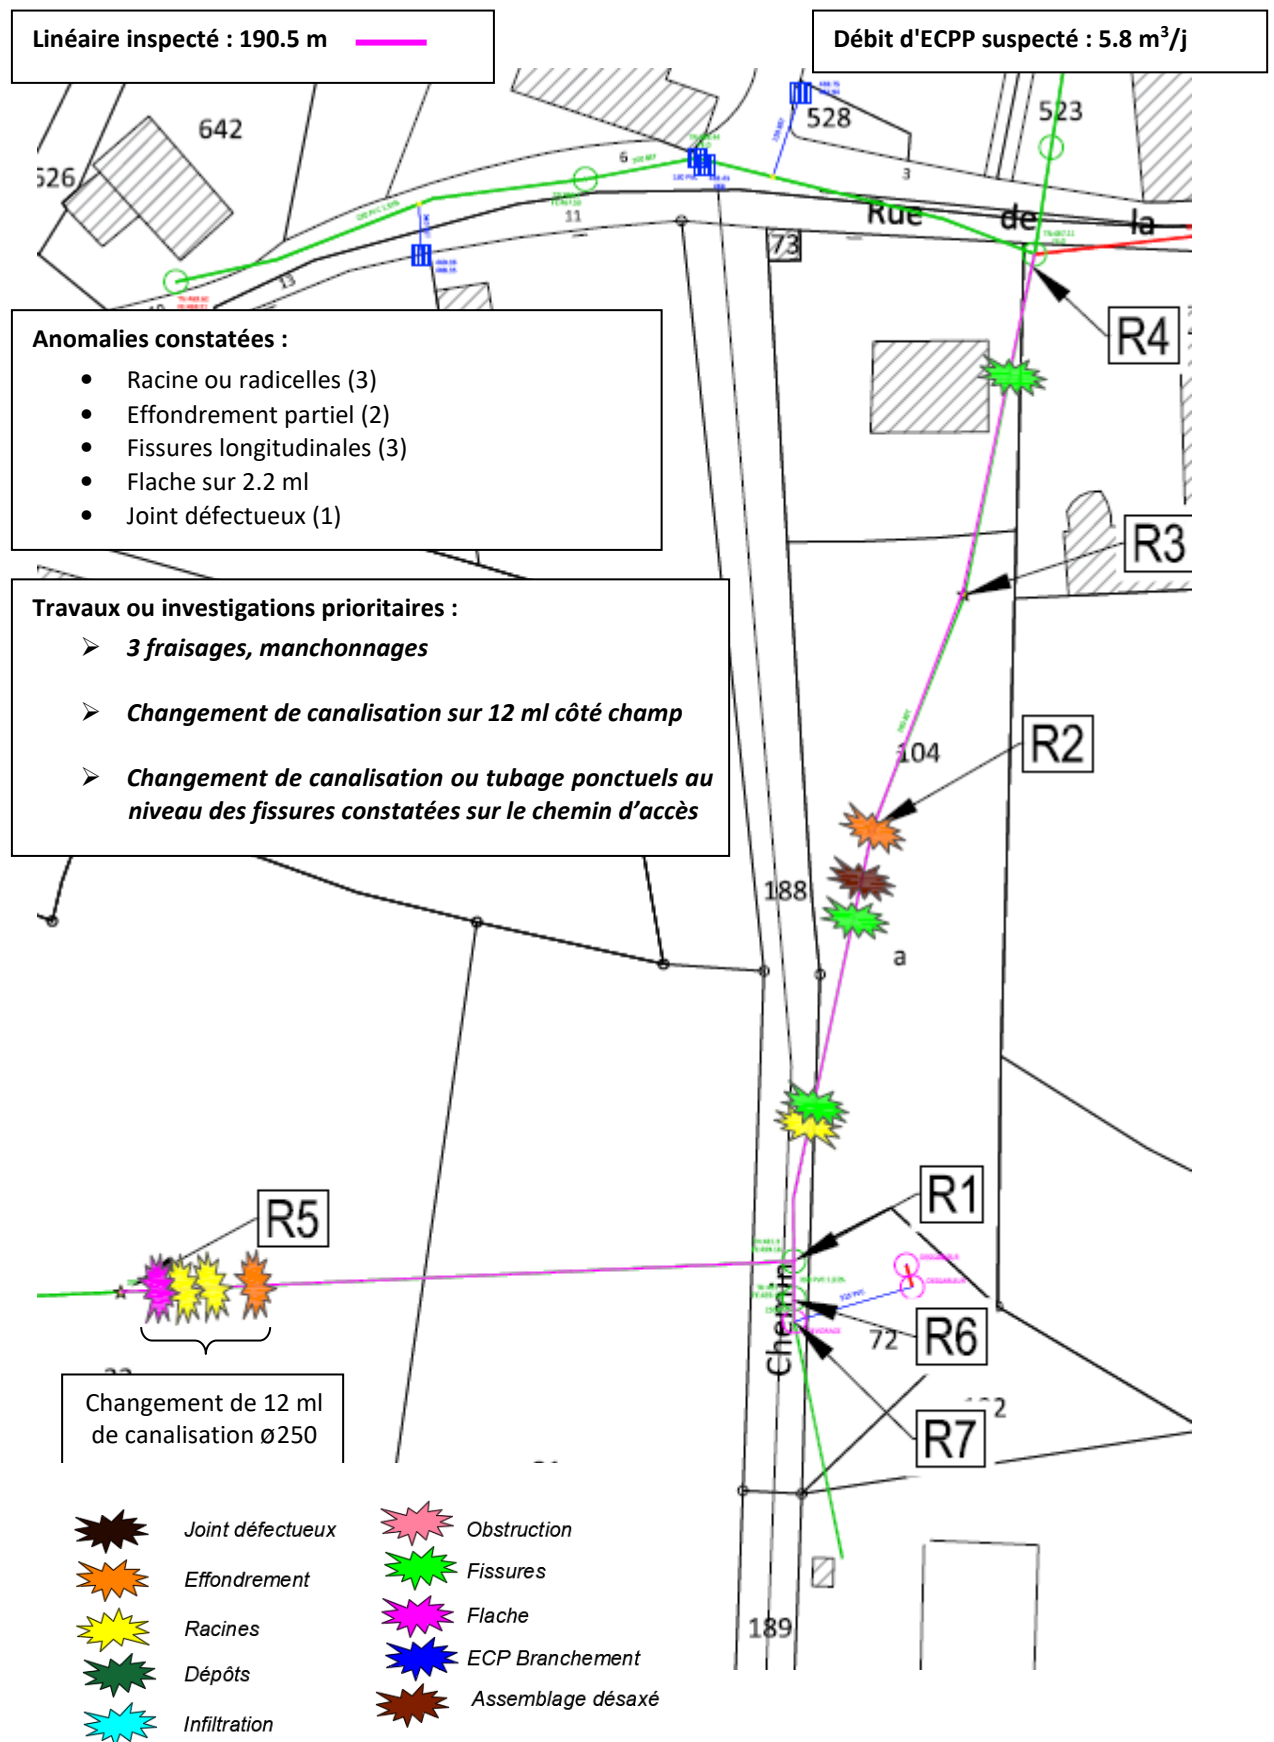
Figure 4 : Anomalies recensées sur le réseau

Seulement 11 anomalies ont été détectées sur le réseau inspecté, dont 9 sont classées « gravité 1 », c'est-à-dire que celles-ci ont des conséquences majeures sur le fonctionnement du réseau et notamment sur la dilution des effluents qui transitent vers la station d'épuration.

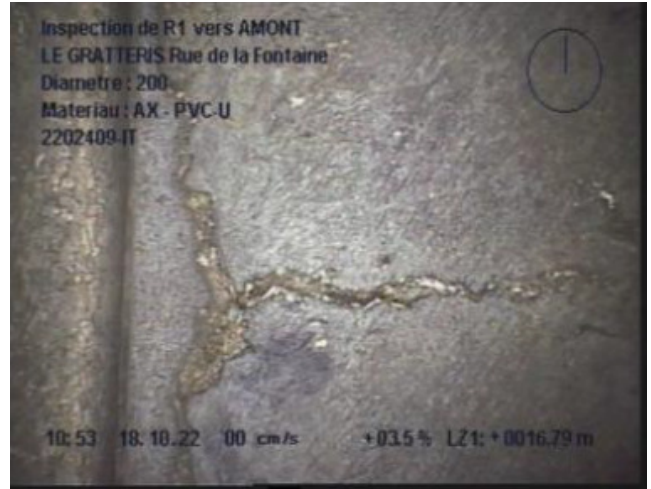
<p>Inspection de R1 vers AMONT LE GRATTERIS Rue de la Fontaine Diametre : 200 Materiau : AX - PVC-U 2202409-IT</p> <p>10:53 18.10.22 00 cm/s +03,5% LZ1: +0016,79 m</p>
Complexe de racine à l'assemblage (R1 vers R2)	Fissure longitudinale (R1 vers R2)

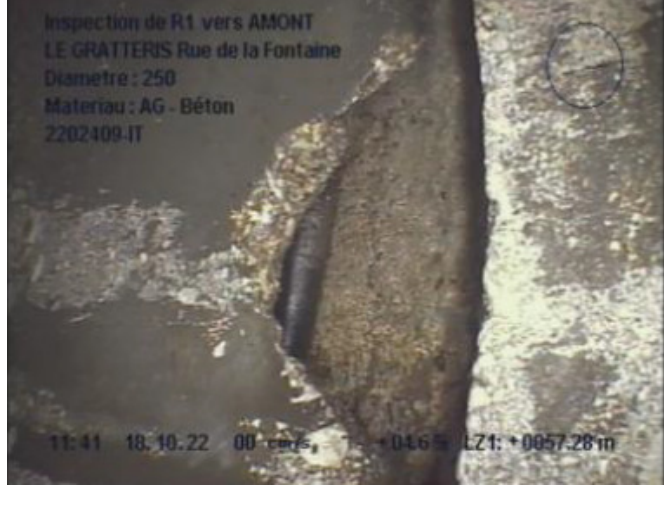
<p>Inspection de R1 vers AMONT LE GRATTERIS Rue de la Fontaine Diametre : 250 Materiau : AG - Béton 2202409-IT</p> <p>11:41 18.10.22 00 cm/s +04,6% LZ1: +0057,28 m</p>
Joint défectueux (R1 vers R2)	Effondrement partiel (R1 vers R5)

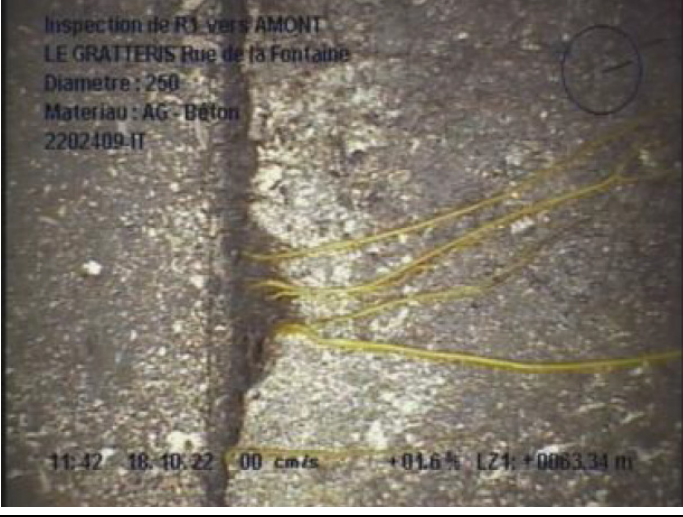
Flache niveau 10% (R1-R5)	Racine (R1 vers R5)
