## ÉTUDE SUR LA RESTAURATION HYDROMORPHOLOGIQUE DU REAL ET DU VALLON DE ST CECILE

PHASE 1 : DIAGNOSTIC – RAPPORT D'ÉTUDE

Septembre 2017

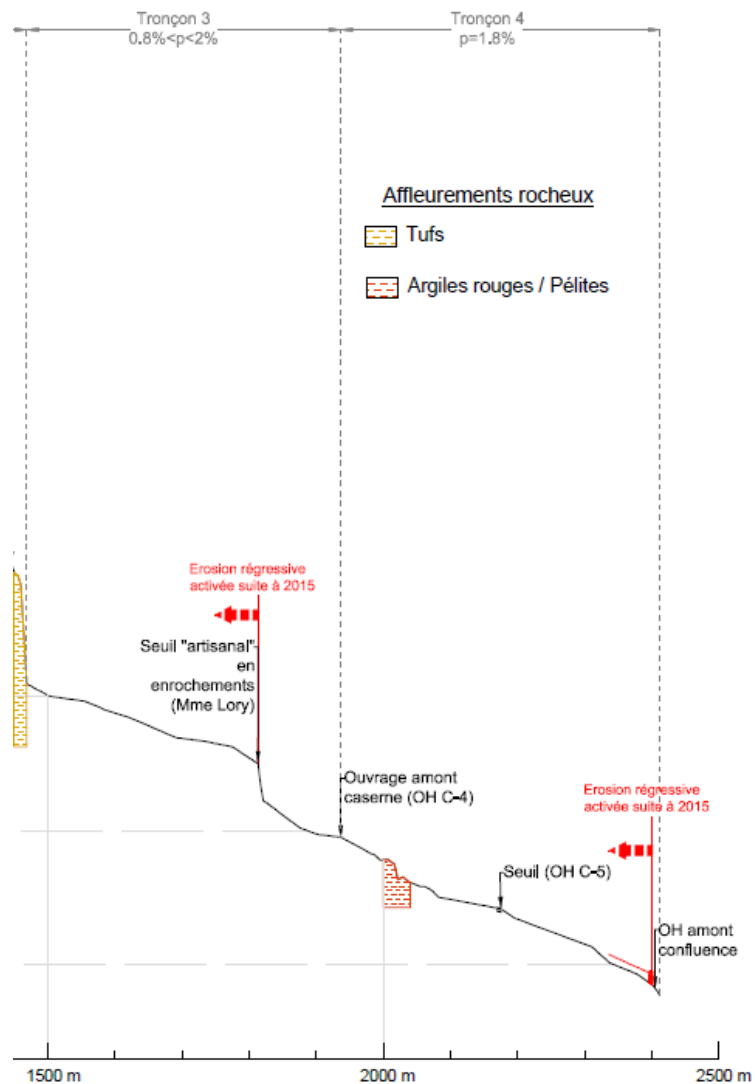
Figure 39 : Profil en long du vallon de Sainte Cécile dans les secteurs incisés

- Tronçon 3 : En amont du seuil « artisanal » au PK C1.82 et d'une hauteur de 2.2 m une incision est existante. Il semblerait que cette incision soit liée à un déplacement du lit du fait de la formation d'un embâcle 70m en amont. Toutefois ce déplacement n'explique pas la chute de 2.2m non stabilisée naturellement et les causes de cette incision n'ont pu être approfondies du fait de l'interdiction de l'un des riverains de pénétrer sur sa parcelle.

- Tronçon 4 : En amont de la confluence avec le Réal un seuil en enrochement était localisé générant une chute d'environ 1m entre le fil d'eau du Vallon de Sainte Cécile et le fil d'eau de l'ouvrage. L'enrochement ayant été en partie endommagé par la crue de 2015 (notamment par la formation d'un embâcle), il a été supprimé dans le cadre des travaux réalisés sur la Balade en Réal. La suppression de cet ouvrage a activé une érosion régressive sur le linéaire en amont du fait de l'approfondissement du fond de lit de 1m.

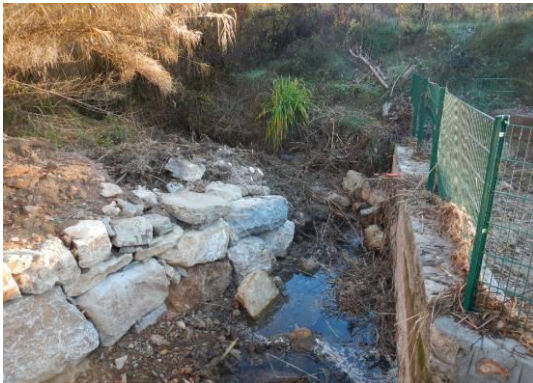
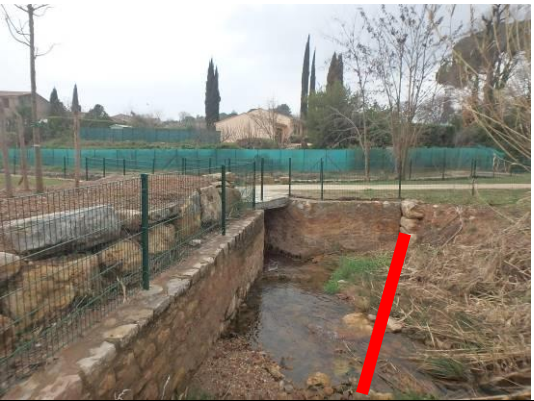
| <p><i>Vue de l'enrochement en amont de la confluence Réal / Sainte Cécile depuis la passerelle (source : SMA 12/2015)</i></p> | <p><i>Vue de la passerelle depuis l'emplacement passé de l'enrochement (en rouge) (03/2017)</i></p> |

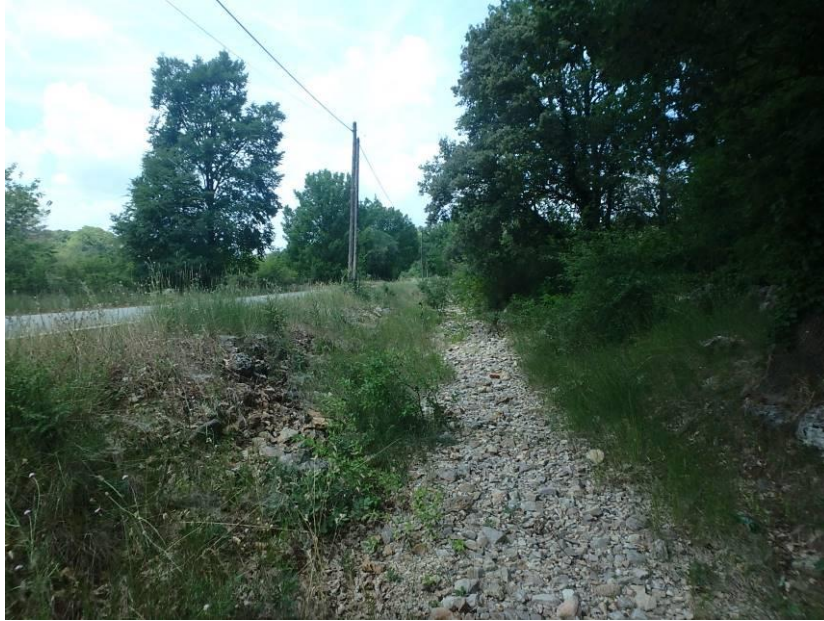
Les berges à nu font apparaître des limons sableux à lits de blocs de faible cohésion et facilement mobilisables. En fond de lit on retrouve une couche de pavage de manière intermittente et au gré des conditions hydrauliques, mais sur l'ensemble du linéaire inspecté entre la zone d'alluvion plus en amont et les gorges.

*Couche de pavage en fond de lit du Réal*

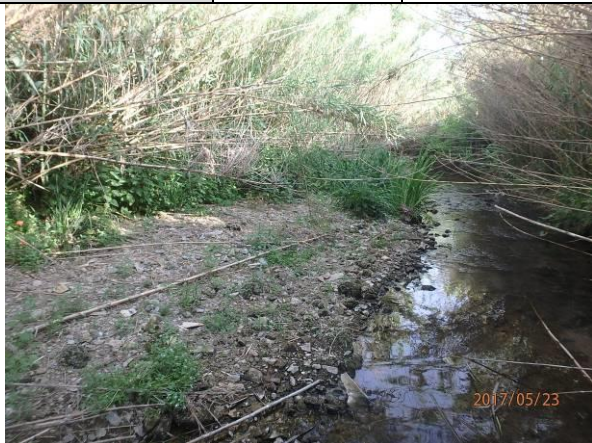
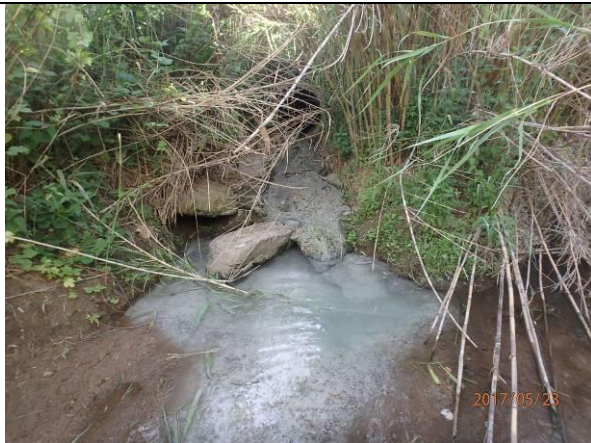
| Atterrissement (PK R1.63) | | Rejet de laitance de l'usine d'embouteillage (PK R1.72) | | | |

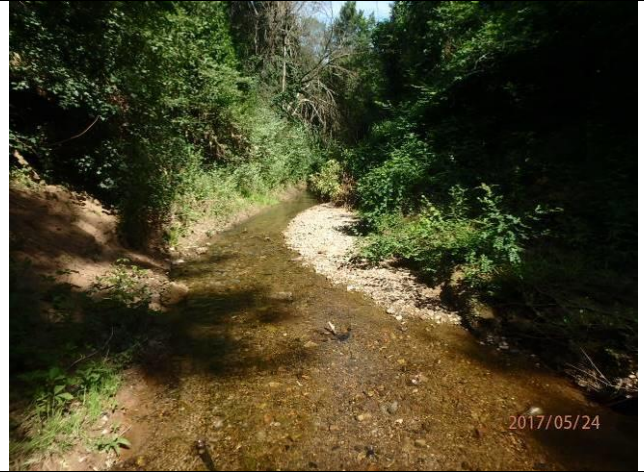
*Atterrissement (PK R3.54)*

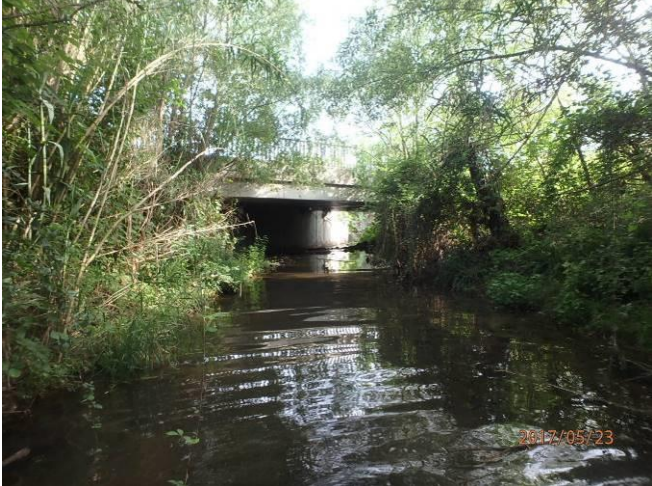
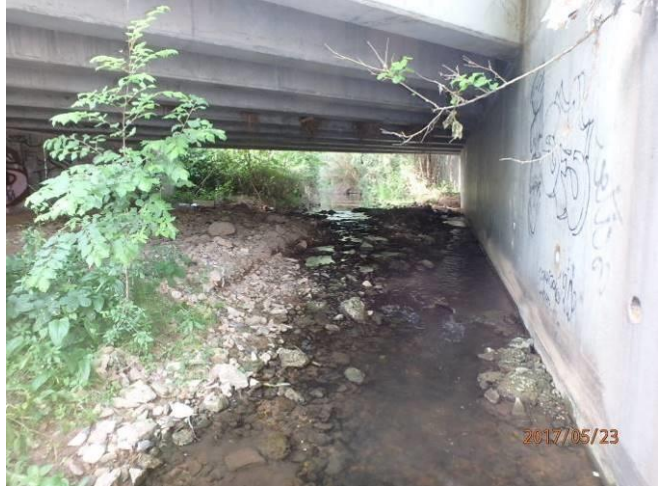
| Ouvrage Bd Peymarlier (OH R-7) | | | |
|---|---|---|---|
| <b>Commentaires</b> | <p>Poutres et dalle béton reposant sur des voiles béton armé avec radier naturel. Dépôt d'un atterrissement en rive droite lié à sa localisation dans un méandre et transversal au cours d'eau avec des pertes de charges induites par la configuration du mur rive gauche en aval.</p> <p>Début de débordement entre une crue décennale et vicennale.</p> | | |
| Vue générale depuis l'amont | | Vue générale depuis l'aval | |

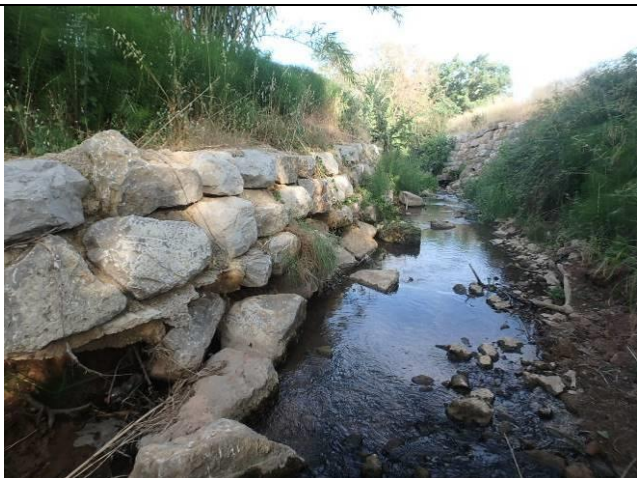
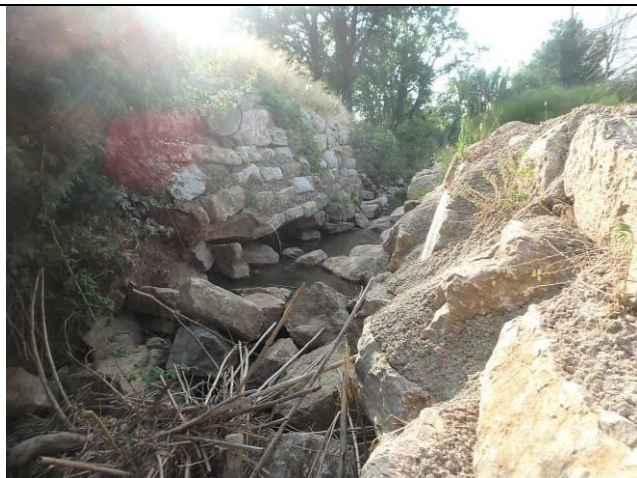
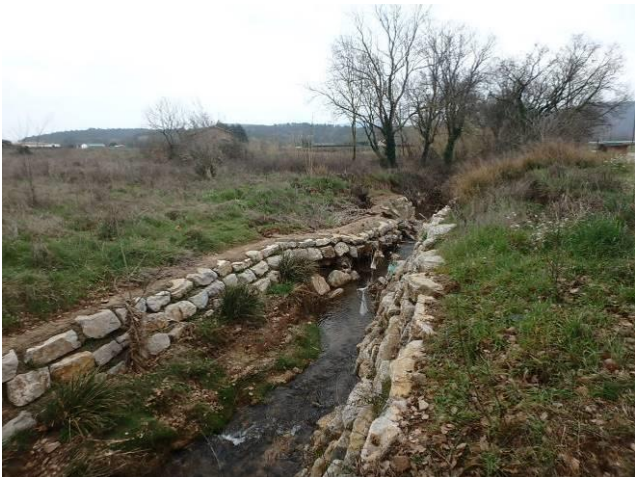
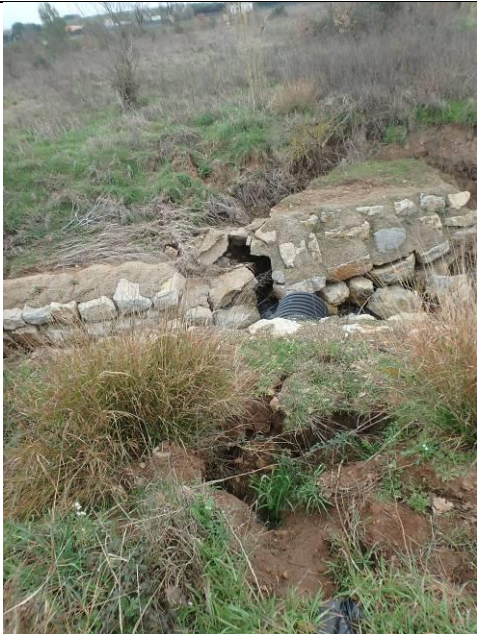
| OH R-6 | | | | | |
|---|---|---|---|---|---|
| Usages / Rôle | Aucun usage actuel<br>Usage historique<br>alimentation canal en rive droite (irrigation et/ou moulin) | Désordres identifiés | Seuil entièrement contourné par la gauche et ruiné. A fait l'objet de confortements du parement aval et une rehausse en béton avant sa ruine. | | |

| Ouvrage SCP | | | |
|---|---|---|---|
| Vue de l'ouvrage depuis l'amont | | Vue des blocs en aval et sous-cavement du parement rive droite | |

| <p><i>Vue générale de l'ouvrage</i></p> | <p><i>Vue du front de glissement en rive droite et gauche</i></p> |

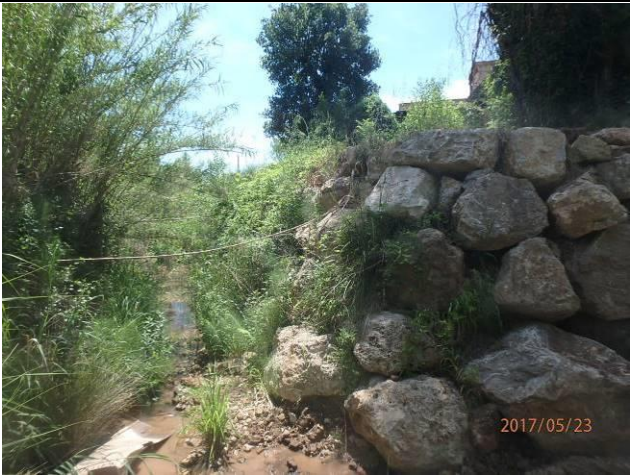
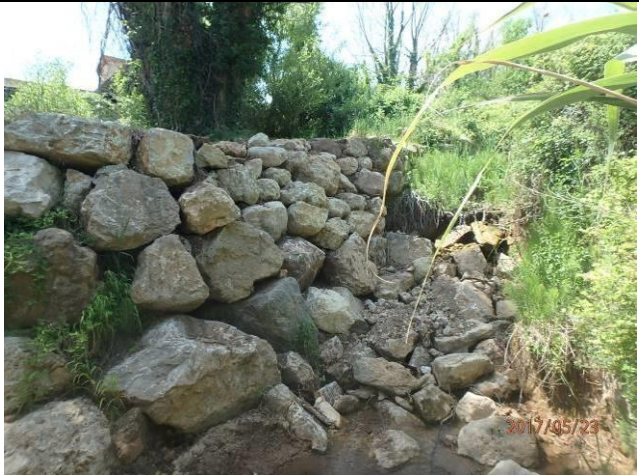
| Seuil et enrochements de Mme Lory / M. Textoris | | | |
|---|---|---|---|
| <b>Usages / Rôle</b> | Protection des berges de la propriété de Mme LORY et stabilisation du profil en long | <b>Désordres identifiés</b> | <p>Ouvrage récent n'ayant pas été réalisé dans les règles de l'art :</p> <ul style="list-style-type: none"> <li>• Absence de bêche de pied</li> <li>• pente raide supérieure à 1/1</li> <li>• blocs mal imbriqués et de forme arrondie</li> <li>• Aucun agencement des blocs du « seuil » et faible diamètre</li> </ul> |
| <b>Commentaires</b> | <p>Cet ouvrage est localisé en extrados d'un méandre gauche marqué et est donc exposé à de fortes sollicitations du cours d'eau. De plus, l'augmentation localisée de la pente va être à l'origine de la formation d'une fosse de dissipation en pied de « seuil » et de la déstabilisation du mur d'enrochement qui n'est pas ancré en fond de lit.</p> <p>Cet ouvrage en l'état n'apparaît pas comme pérenne à moyen terme et risque d'aggraver les sollicitations en rive opposée.</p> | | |
| Vue de l'ouvrage depuis l'amont | | Vue des blocs en aval et sous-cavement du parement rive droite | |
