# Annexe 1

Compte-rendu des visites  
d'installations

# Compte rendu de visites - AEP

# Compte rendu de visites - Assainissement

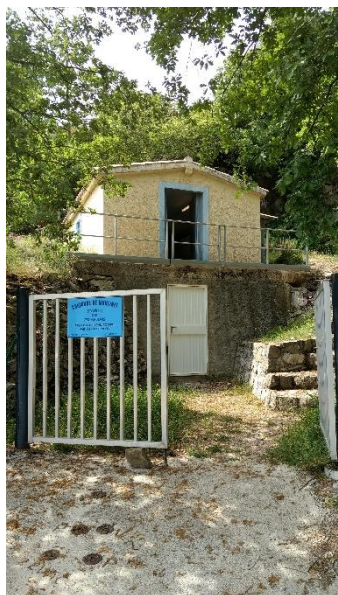
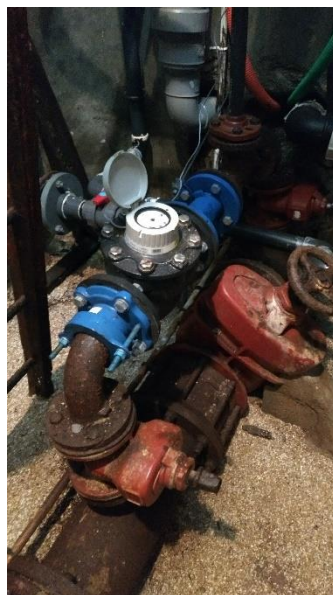
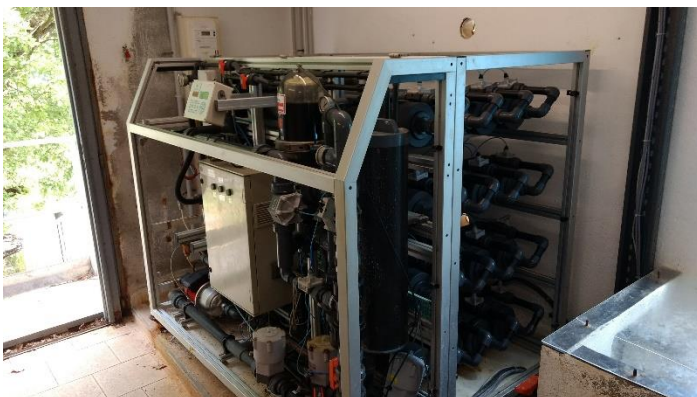
## Visite - Station de traitement d'eau potable

- Ressource en eau: 2 ressources : eau de rivière, et source
- Amenée en fonte / acier : état correct
- Traitement : 2 unités UF de 13 m<sup>3</sup>/h chacune (2005 et 2012); Une réhabilitation lourde (changement de skids) a eu lieu récemment sur la station
- Stockage : 2 cuves semi-enterrées de 190 m<sup>3</sup> chacune, accolées au traitement; GC et tuyauterie sains
- Distribution : Réseau en fonte, acier, et PEHD (pour les sections les plus récentes)
- Points de consommation : Quelques branchements en plomb demeurent

- Le process de traitement est relativement complexe, et l'entretien de la station nécessite une aide extérieure
- Idem pour les réducteurs de pression

- Remplacement des branchements en plomb

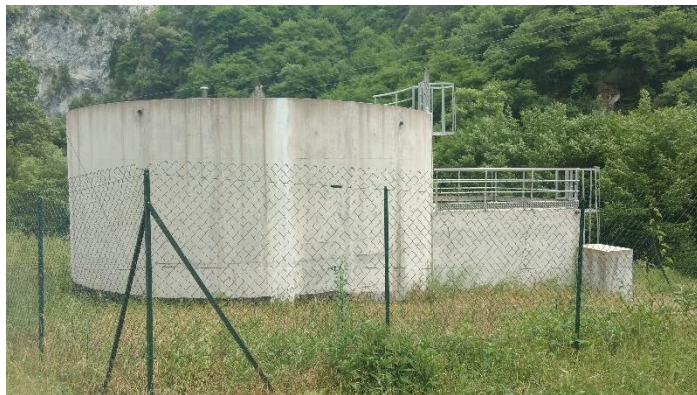
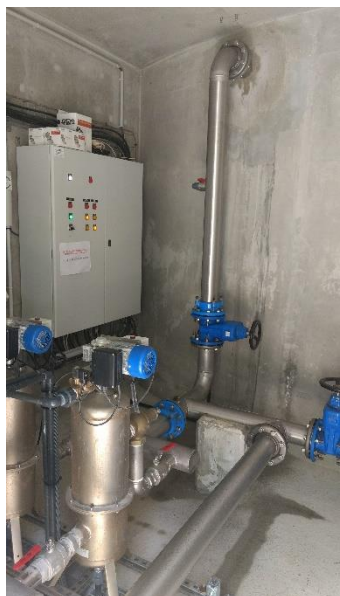
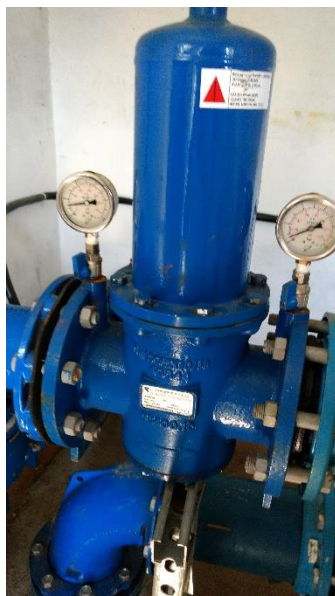
## Visite – Adduction d'eau potable

- Sources
- Réservoir de tête du Maurion, et chloration au chlore gazeux. Le réservoir est vide, en l'absence de contrepression
- Alimentation en gravitaire du réservoir de Saorge via une conduite en fonte de 1955. Environ 13 bars de pression au point le plus bas.
- Les casses fréquentes sur le transfert ont cessé depuis l'arrêt de l'exploitation forestière. Le transfert est en bon état relatif.
- Les régulateurs installés en amont, censés isoler la conduite lorsque le réservoir est plein, ne fonctionnent pas.

- En l'absence de contrepression, le réservoir de tête est vide en fonctionnement normal, et l'eau produite part en surverse depuis le réservoir de Saorge.
- Les riverains du réservoir (village de Mauron) n'ont pas accès à l'eau de manière sécurisée

- Réducteurs de pression
- Installation de compteurs de sectorisation

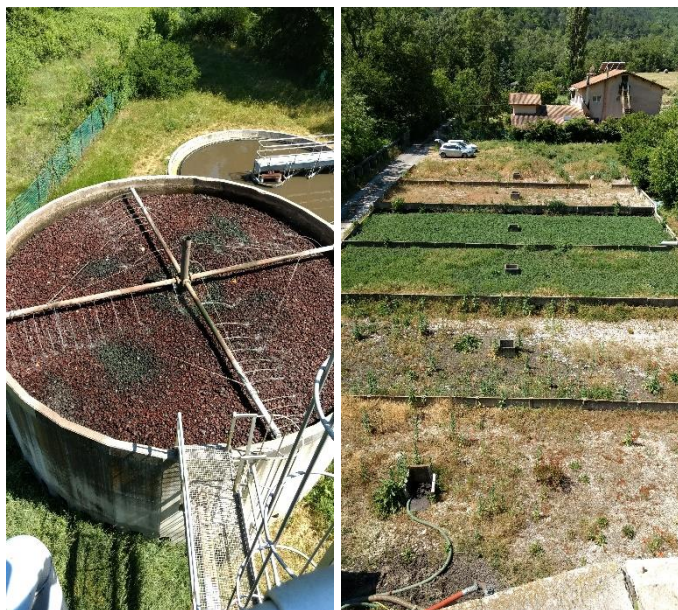
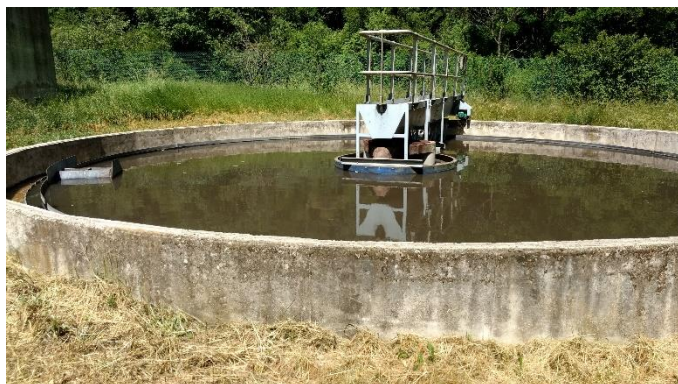
## Visite - Station d'Epuration

- 5000 EH
- Performance moyenne à dires d'exploitant. Des inspections visuelles amont/aval permettent de constater une dégradation du milieu récepteur. Confirmé par le rapport SATESE.

- Grosse variabilité des débits en entrée de station
- Le dégrillage laisse passer beaucoup de matière,
- Gros volumes de boues dans le décanteur, dont les performances sont faibles.

- Court terme
  - Dégrillage: installation d'un dégrilleur plus fin, automatisé
  - Réhabilitation des lits de séchage et réduction des niveaux de boues dans le décanteur
- Moyen terme
  - Changements de filière envisagé (utilisation du décanteur pour faire des boues activées, lits de roseaux pour le stockage des boues, dénitrification, déphosphatation, valorisation locale des boues, etc.) Projet de changement de filière (est. 1M€) non récupérés pour le moment

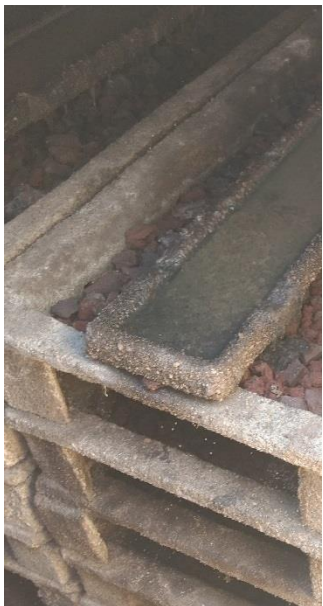
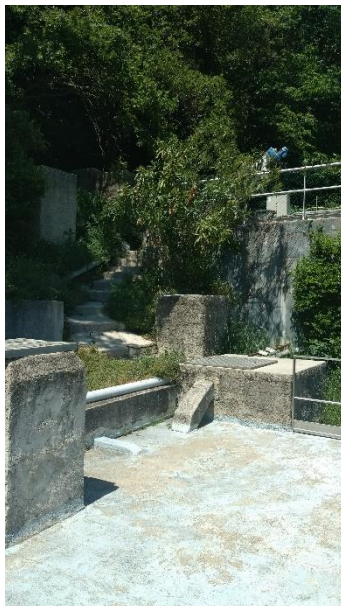
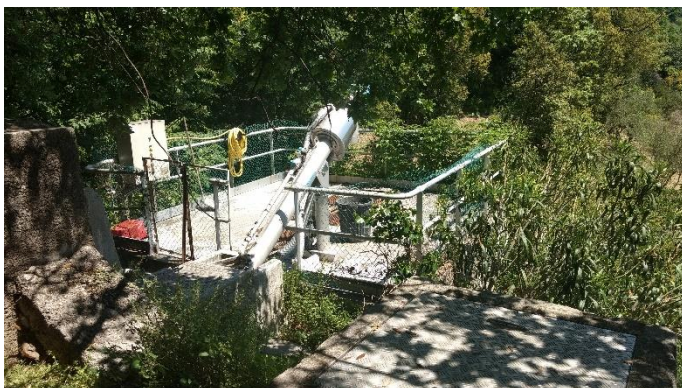
## Visite - Station d'Epuration

- 500 EH
- Performances faibles, à dire d'exploitant

- Accès difficile
- Lits de séchage abandonnés; Vidange des boues par camion cureur

- Selon l'exploitant, la station serait à reconstruire intégralement (**voir SATESE**)

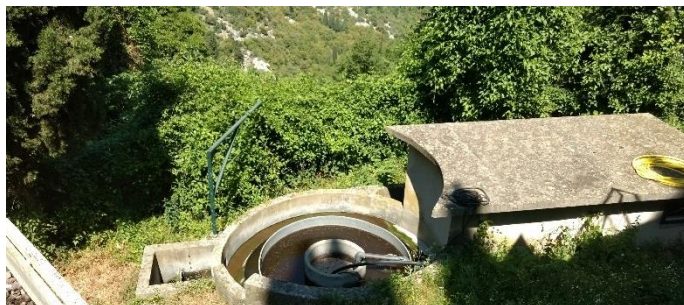
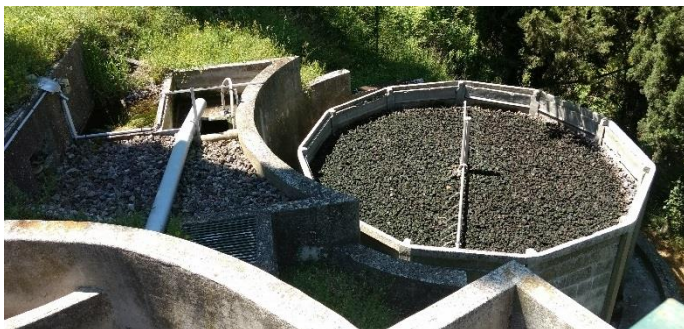
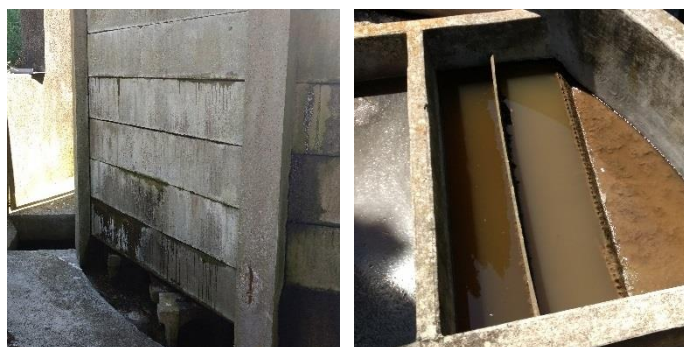
## Visite - Station d'Épuration

- 700 EH
- Performances correctes, à dire d'exploitant

- Accès difficile; l'exploitation est facilité par l'installation d'une pompe à boues et d'une conduite temporaire

- Un dégrillage pourrait permettre l'amélioration des performances

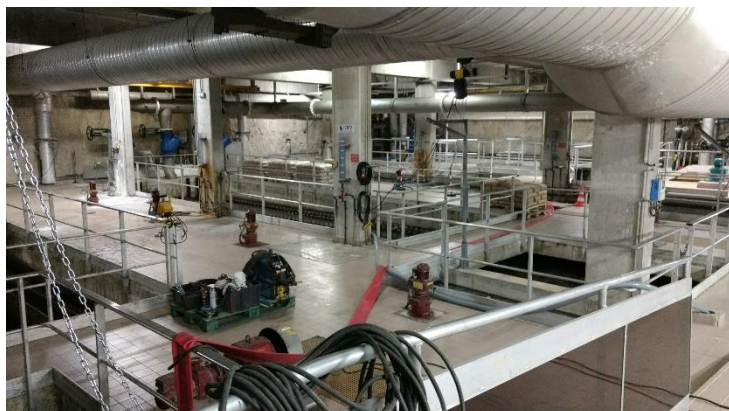
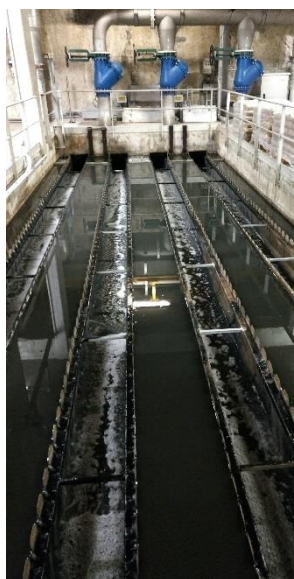
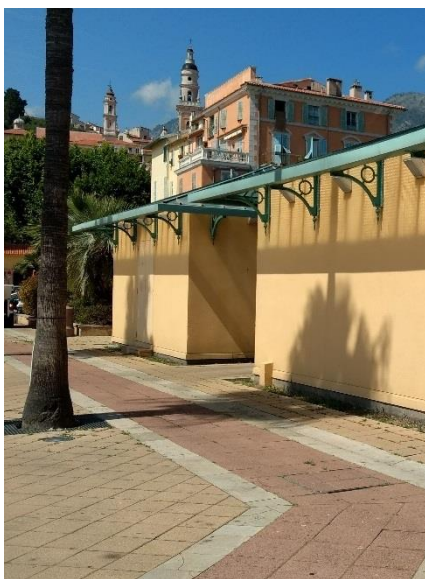
## Visite - Station d'Épuration

- L'hydraulicité de l'émissaire s'est réduite, limitant la capacité totale de traitement
- Pas de valorisation locale des boues possible

- Compacteur de refus de dégrillage
- Réhabilitation et/ou remplacement de l'émissaire

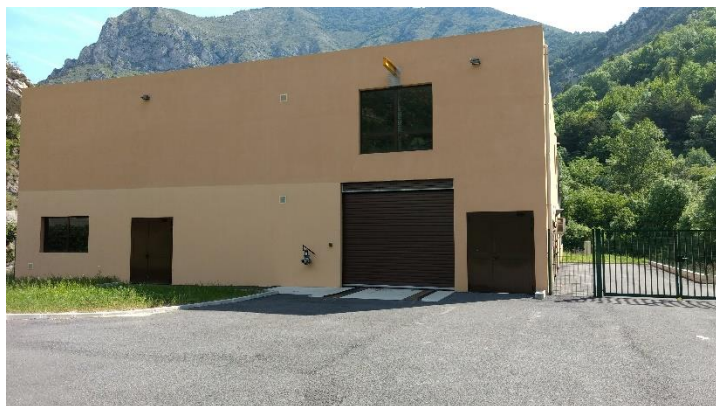
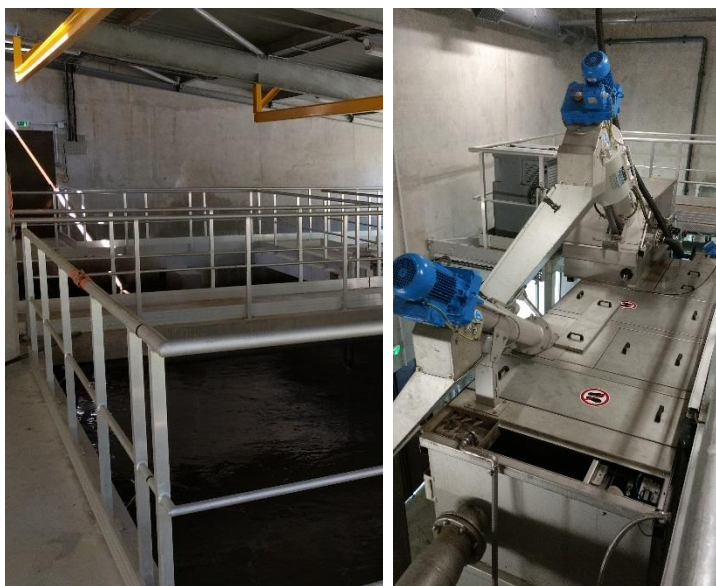
## Visite - Station d'épuration - Tende

- Station surdimensionnée

- RAS (à part les défauts de mise en route)

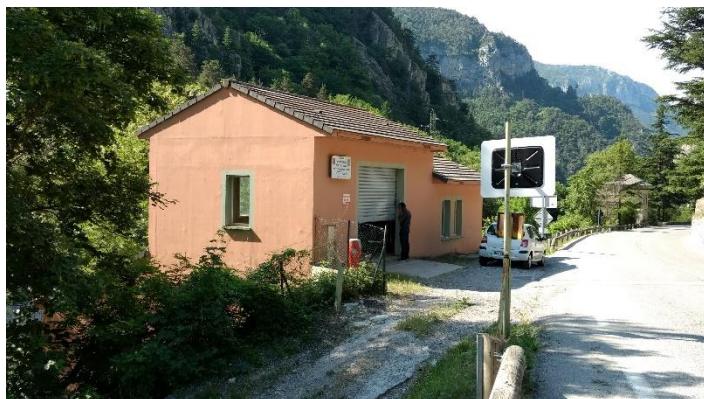
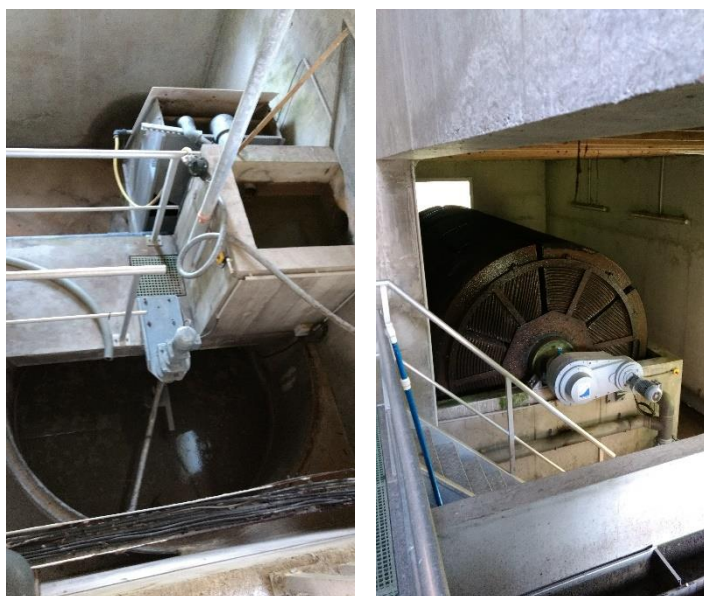
## Visite - Station d'épuration – Saint Dalmas de Tende

- Les performances sont mauvaises, d'après la municipalité (**Rapport SATESE?**)
- Une intervention sur les disques demande l'arrêt complet de la station

- La reconstruction de la station est à prévoir à court / moyen terme d'après la municipalité

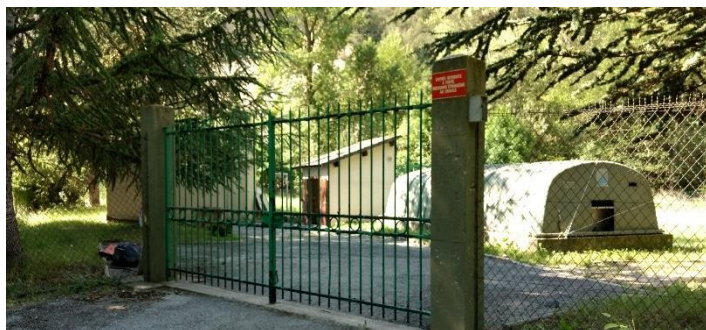
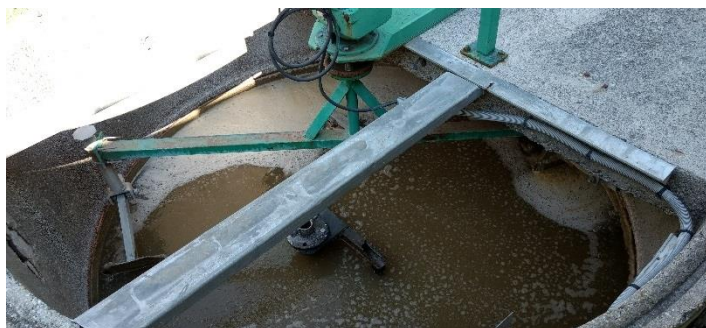
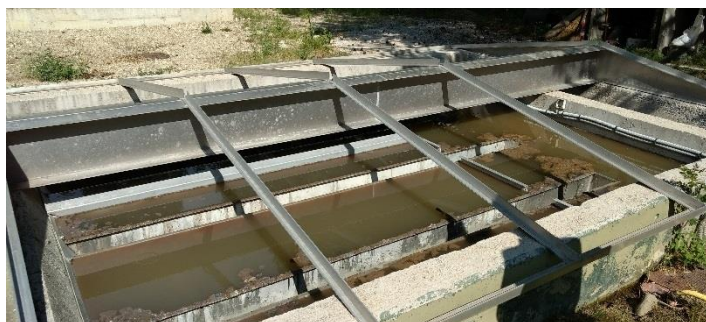
## Visite - Station d'épuration

- Dégrillage
- Dessablage-deshuilage
- Biodisques (non fonctionnels)
- Clarificateurs

- La STEP est mauvais état, et ses performances sont faibles
- Elle est en zone inondable
- Des éboulements menacent d'obstruer la rivière, ce qui mettrait la STEP à risque

- Abandon de la STEP, et connexion des effluents à la nouvelle STEP de Tende via une station de pompage EU
- La convention est en cours de discussion avec la SNCF pour une traversée de tunnel

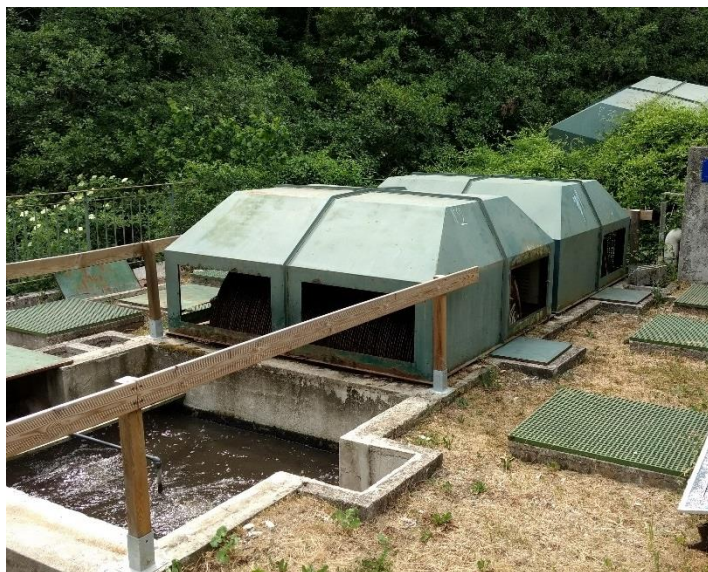
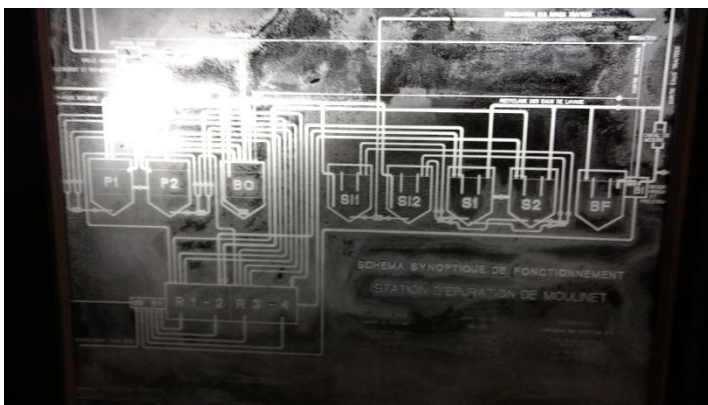
## Visite - Station d'Épuration

- Capacité: 1000 EH
- Rapport SATESE satisfaisant (même si réalisé avant le remplacement du second biodisque)

- Pas de dégrillage: filasses présentes dans les biodisques

- Un dégrilleur en entrée de station permettrait d'améliorer encore son fonctionnement
- Réinstallation d'un bac de biocompostage

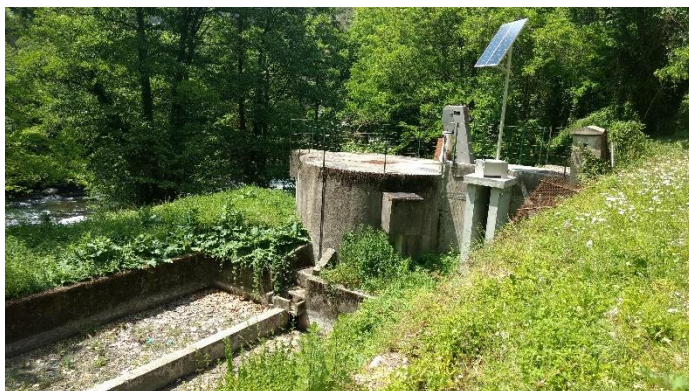
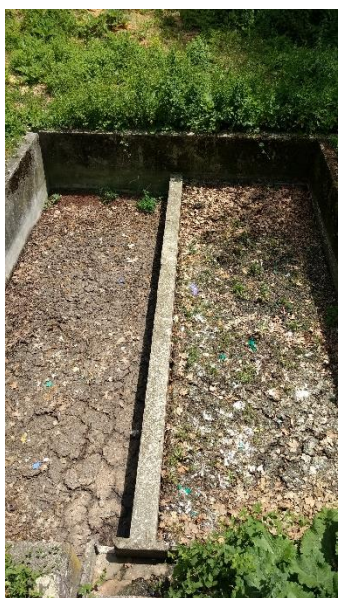
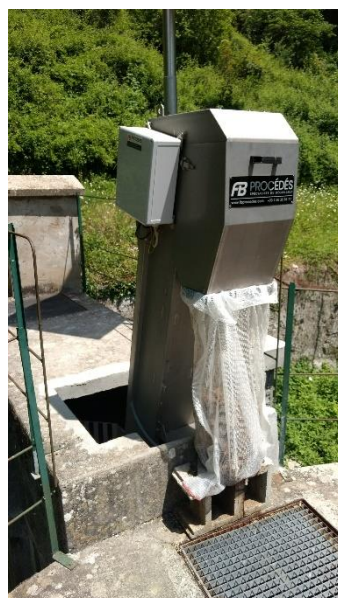
## Visite - Station d'épuration « Roya »

- Aucune difficulté particulière reportée par la municipalité

- Sécurisation du site nécessaire
- Le Schéma Directeur de 2009 avait envisagé un abandon de la station et la construction de lits de roseaux, qui nécessiterait l'achat de 6000 m2 de terrain dans le vallon, et une conception difficile (fortes pentes).
- La municipalité juge ce projet irréalisable et non nécessaire

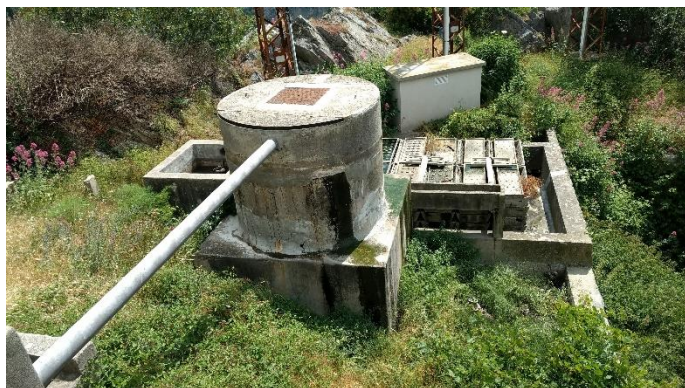
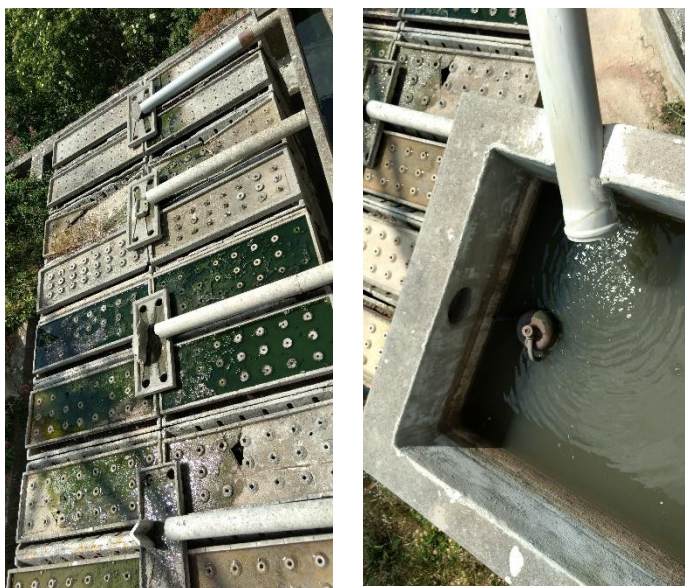
## Visite - Station d'épuration « village »

- Prétraitement et traitement primaire: dessablage-deshuilage - décantation; pas de dégrilleur
- Traitement secondaire: Bacs biologiques, en mauvais état général

- Station vétuste, difficulté de remplacement des bacs biologiques

- Le Schéma Directeur de 2009 avait préconisé son abandon, et le raccordement de la zone desservie à une nouvelle station
- Ce projet a été abandonné par la municipalité
