*Maîtrise d'œuvre des aménagements de restauration
morphologique des cours d'eau et réduction du risque
inondation*

Soliès, Coudounier, Riautort

Etat initial - Diagnostic hydromorphologique

Juin 2020

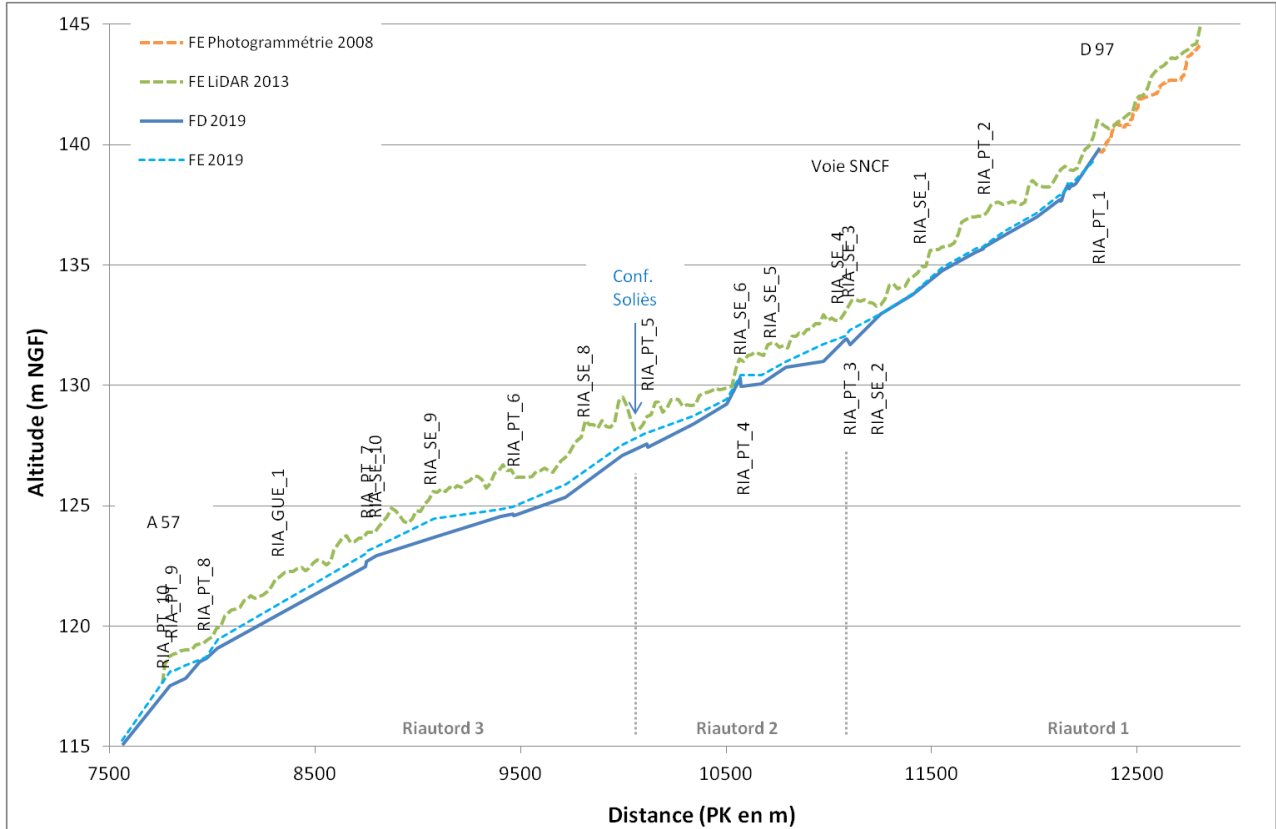
Figure 9. Evolution du profil en long sur le Riautort (Fe : fil d'eau ; FD : fond).
Source : Morph'eau Conseils, 2020.

L'évolution du profil en long sur le Riautort n'a pas pu être étudiée en raison du débit plus élevé lors du levé LiDAR en 2013 et l'absence d'autre donnée pouvant être comparées à 2019.

On peut cependant noter que le profil en long est impacté par la présence de plusieurs seuils entre les PK 11,09 et 10,56. Ces seuils engendrent des ruptures de pente et une modification locale des pentes.

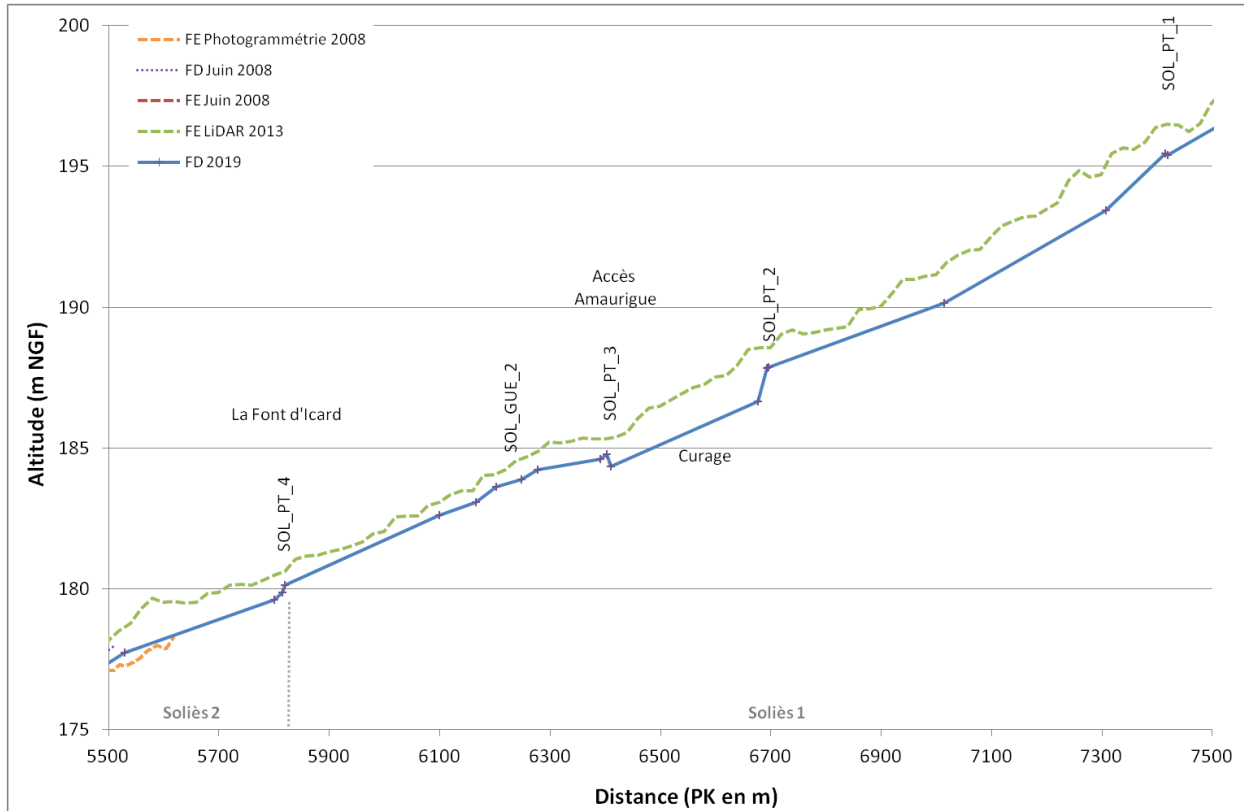
Figure 10. Evolution du profil en long sur le Soliès entre le PK 5,5 et 7,5 (Fe : fil d'eau ; FD : fond).
Source : Morph'eau Conseils, 2020.

Sur la partie amont, l'évolution du profil en long n'a pas pu être étudiée en raison du débit plus élevé lors du levé LiDAR en 2013 et l'absence d'autres données que celles de 2019. Cependant, on peut observer une zone du curage sédimentaire entre les PK 6,4 et 6,7, en amont du pont d'accès au domaine de l'Amaurigue (SOL_PT_3) (Figure 10). Ce curage était clairement observable sur le terrain.

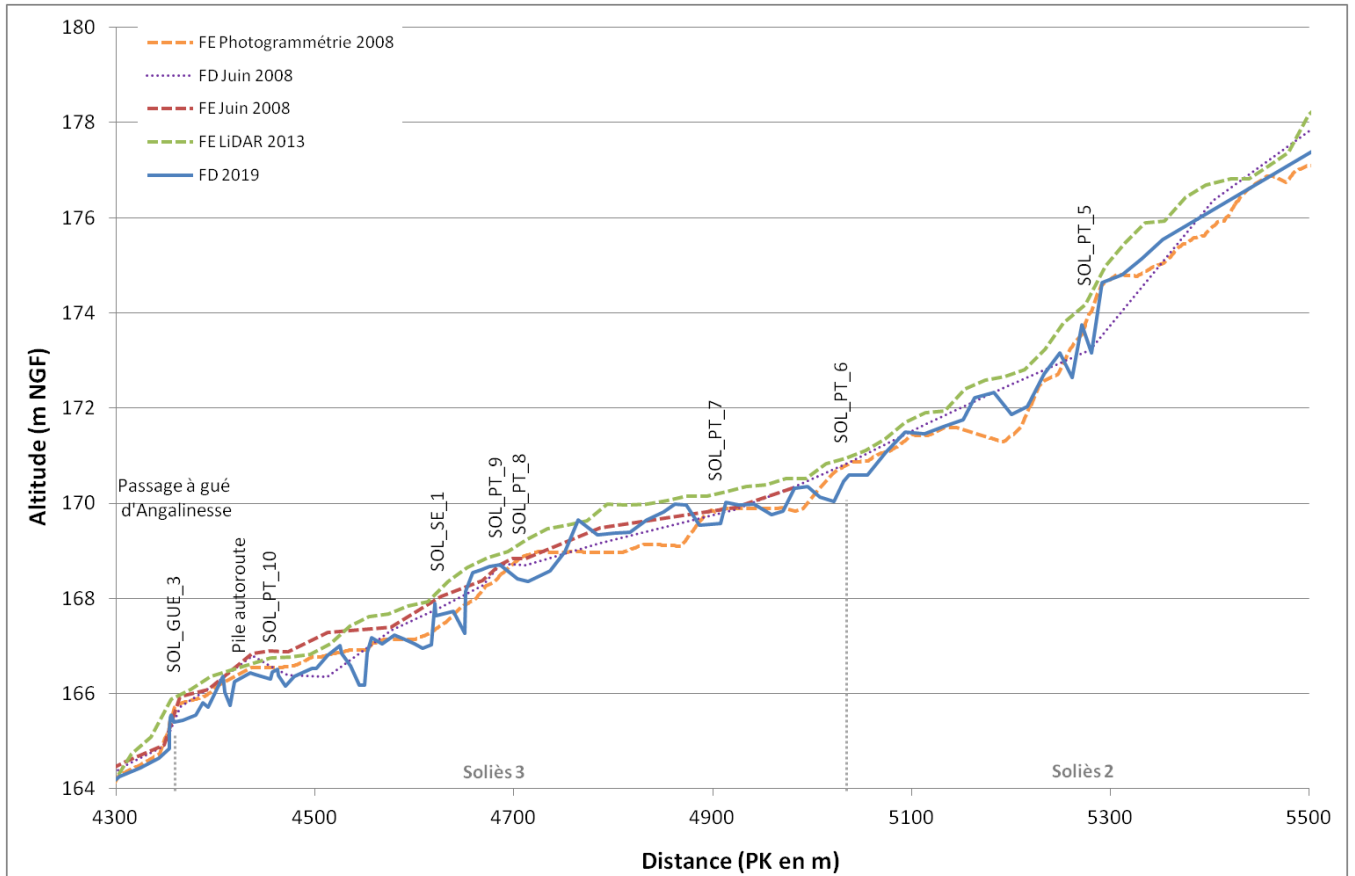
Figure 11. Evolution du profil en long sur le Soliès entre le PK 4,3 et 5,5 (Fe : fil d'eau ; FD : fond).
Source : Morph'eau Conseils, 2020.

Entre juin 2008 et 2019, le profil en long est stable. Le passage à gué d'Angalinesse au PK 4,4 (SOL_GUE_3) a un fort impact sur le profil en long avec une zone favorable au dépôt sédimentaire en amont favorisée aussi par les piles de l'autoroute.

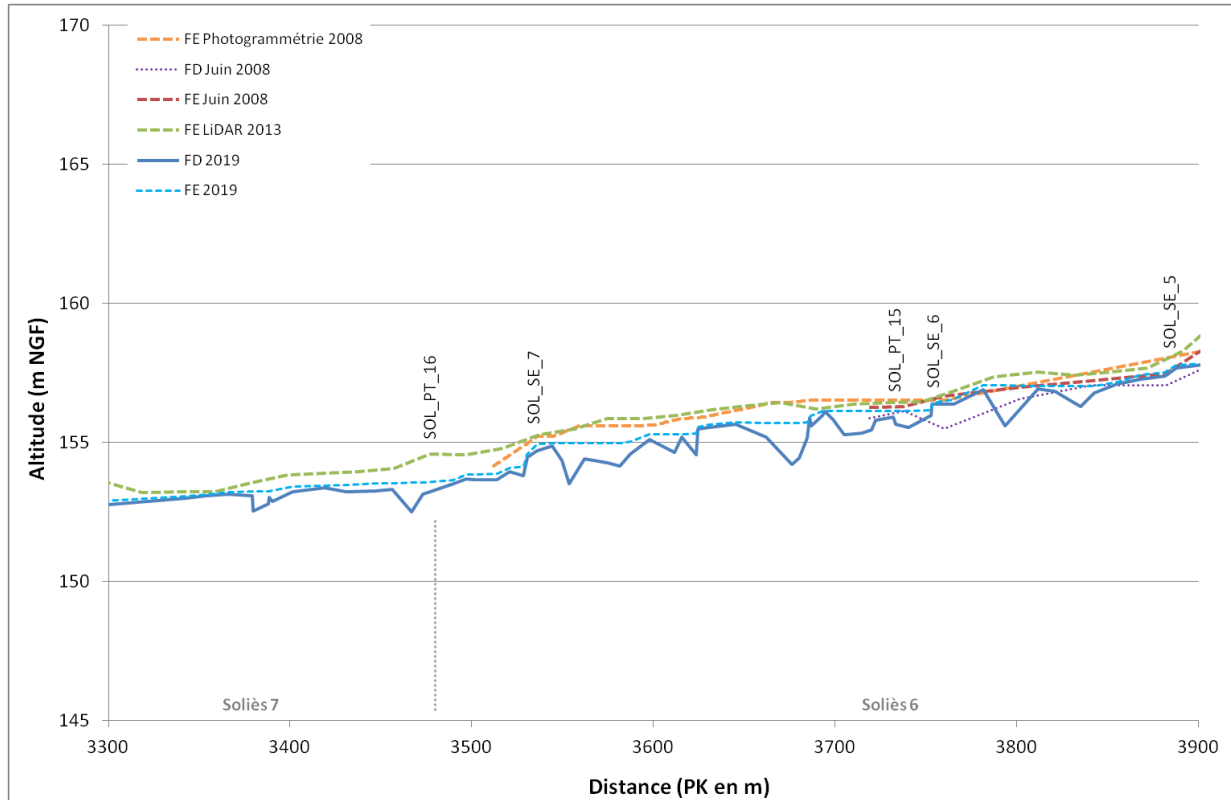
Figure 12. Evolution du profil en long sur le Soliès entre le PK 3,3 et 3,9 (Fe : fil d'eau ; FD : fond).
Source : Morph'eau Conseils, 2020.

Sur le Soliès en aval du bourg du Luc, on peut observer une légère incision de 30 cm entre les PK 3,30 et 3,75 entre avril 2008 et 2019 (Figure 12). Cette incision est peut-être liée à la différence de débit pendant les levés ou probablement à une incertitude du profil photogrammétrique. Les données terrestres de juin 2008 ne concernent pas l'aval du secteur et ne peuvent pas amener d'éléments d'interprétation.

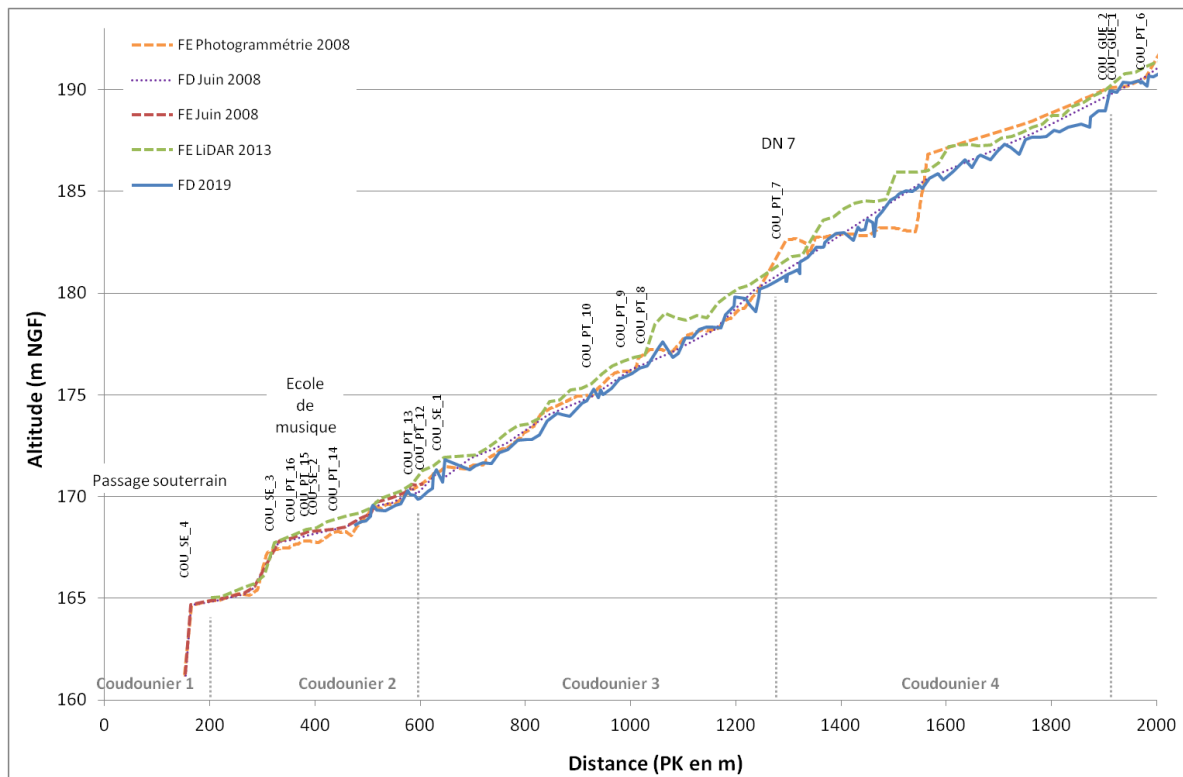
Figure 14. Evolution du profil en long sur le Coudounier entre le PK 0 et 2 (Fe : fil d'eau ; FD : fond).
Source : Morph'eau Conseils, 2020.

L'impact des deux gués au PK 1,9 est clairement observable sur le profil avec une rupture de pente.

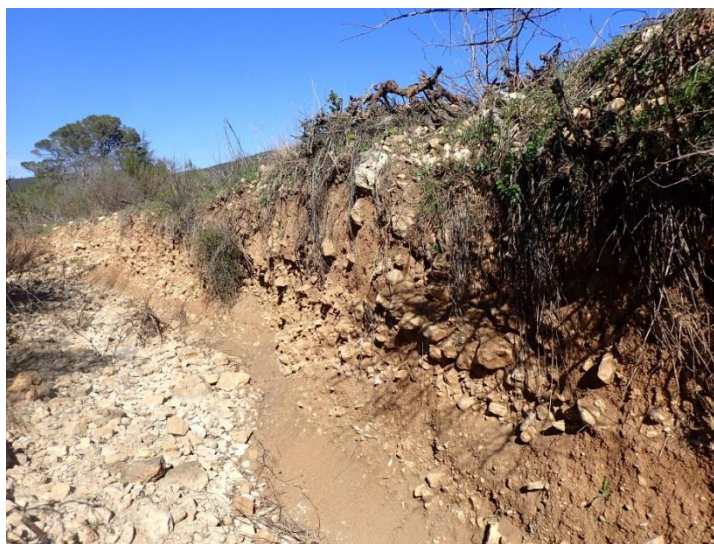
sédimentaire. La végétation envahit le lit à certains endroits. Les processus morphologiques sont faibles (*Planche 5.1- Localisation des processus morphologiques*). Une seule érosion de berge est notable au PK 7,4 (*Figure 16*).

Figure 16. Erosion de berge sur le tronçon Soliès 1.
Source : Morph'eau Conseils, 2019.

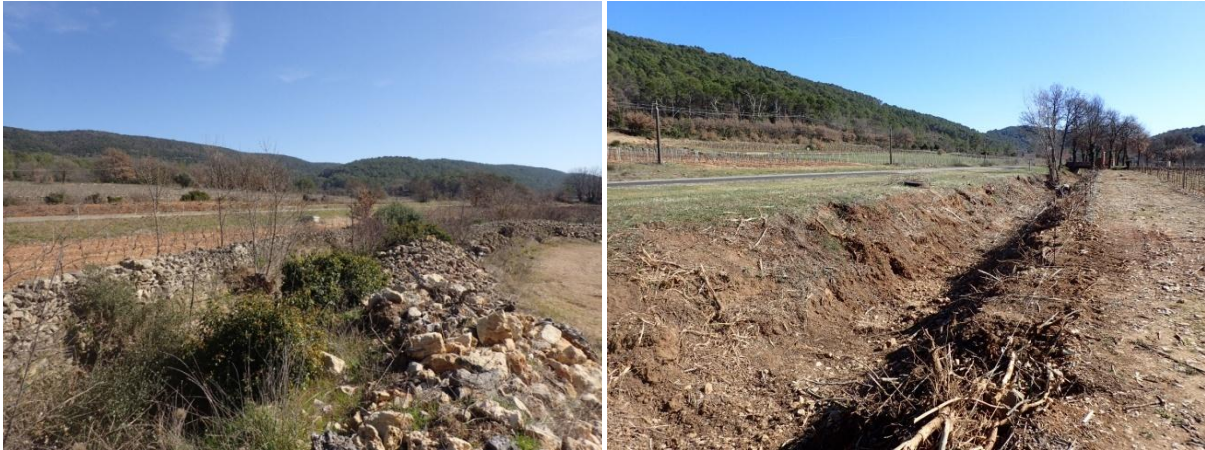
Figure 17. Lit canalisé par les merlons (à gauche) ou fortement entretenu (curage / coupe de la végétation à blanc) le long de la RD 33 (à droite)

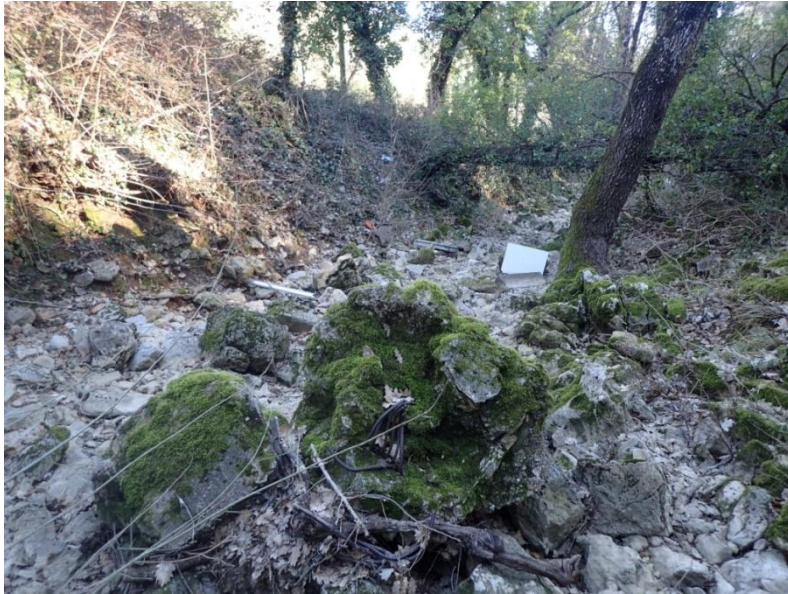
De nombreux déchets sont présents sur ce secteur (électroménager, pylône, ...). Les berges sont aménagés sur 83 % du linéaire avec un talus de route enroché en rive gauche, pour protéger la route départementale (RD 33) qui longe le cours d'eau ; et des enrochements plus localisés en rive droite (*Planche 4.1- Localisation des aménagements*).

Figure 18. Zone de gorge sur le tronçon Soliès 2 avec la présence de nombreux déchets.
Source : Morph'eau Conseils, 2019.

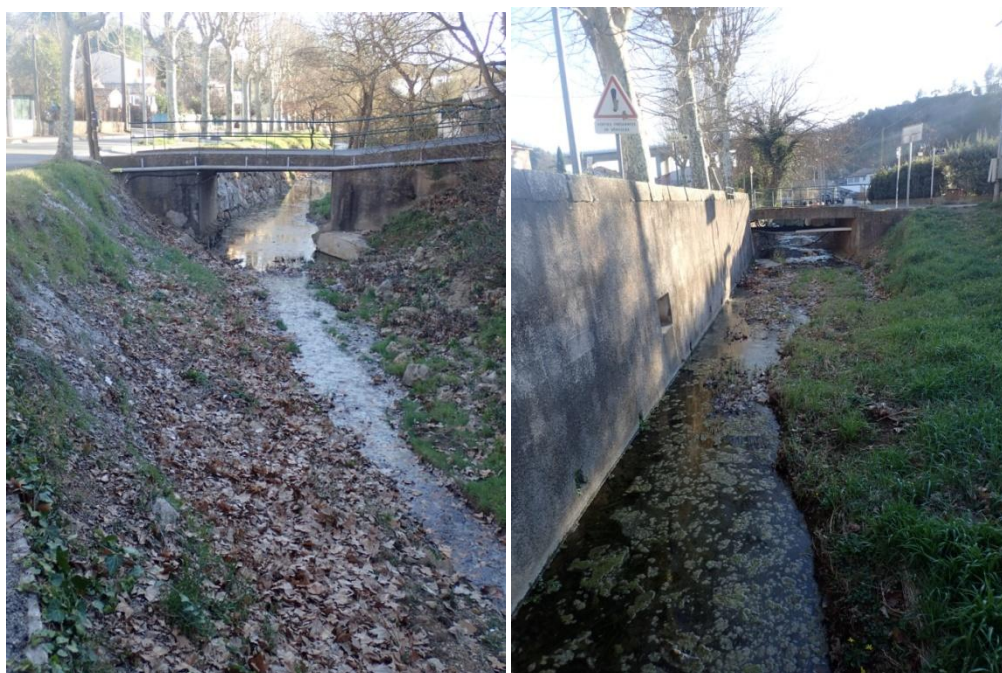
Sur ce tronçon, le Soliès entre dans la zone urbanisée du Luc (*Figure 19*). Des murs ou des enrochements canalisent le Soliès sur tout le linéaire (*Planche 4.2- Localisation des aménagements*). Les écoulements sont uniformes et s'écoulent dans un lit d'étiage étroit au sein d'un lit mineur endigué. Ce lit mineur est végétalisé par une végétation herbacée. De nombreux ouvrages transversaux sont présents sur le tronçon dont 5 ponts, un seuil et les piles de l'autoroute A8. Plusieurs de ces ponts ont une capacité hydraulique insuffisante (*Figure 20*).

Figure 20. Différents ouvrages de franchissement sur le tronçon Soliès 3 dont les capacités hydrauliques sont insuffisantes.
Source : Morph'eau Conseils, 2019.

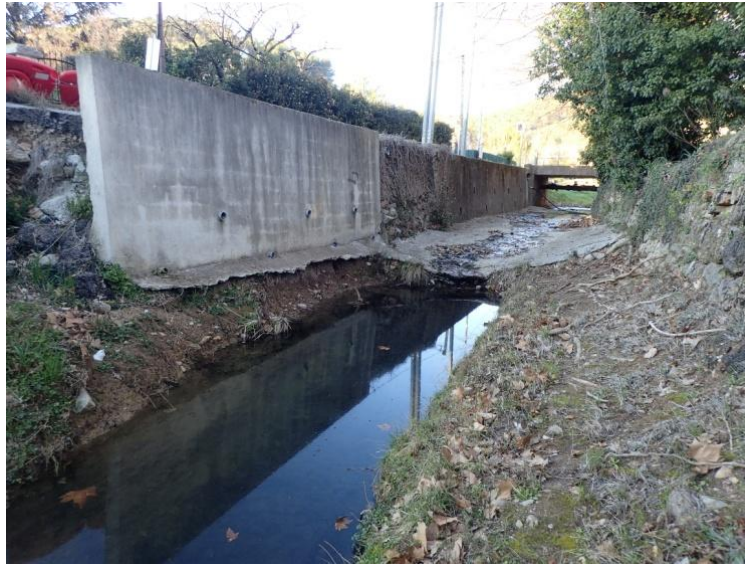
Sous le pont SOL_PT_9, le lit est bétonné sur une trentaine de mètres. A l'aval, un seuil résulte de l'affouillement du radier bétonné et une érosion de berge en aval du mur est présente en rive droite (*Figure 21*).

Figure 21. Affouillement du radier bétonné du pont SOL_PT_9.
Source : Morph'eau Conseils, 2019.

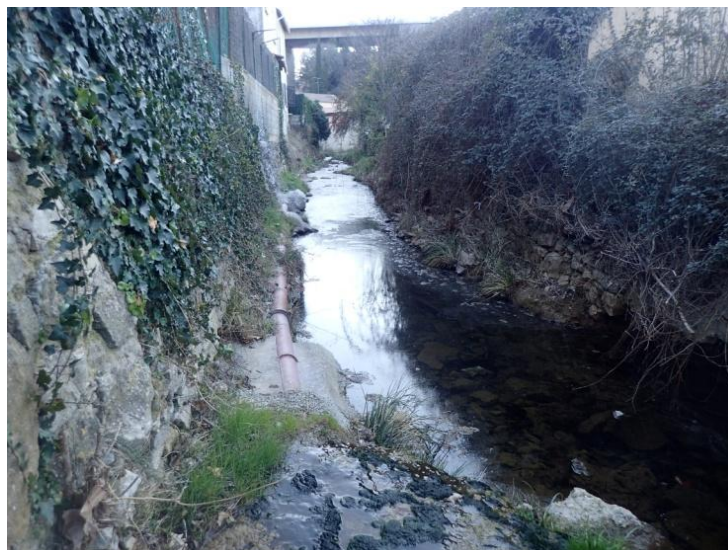
A l'aval du tronçon, un seuil au PK 4,6, protégeant le passage d'une canalisation, est présent (*Figure 22*).

Figure 22. Seuil au PK 4,6.
Source : Morph'eau Conseils, 2019.

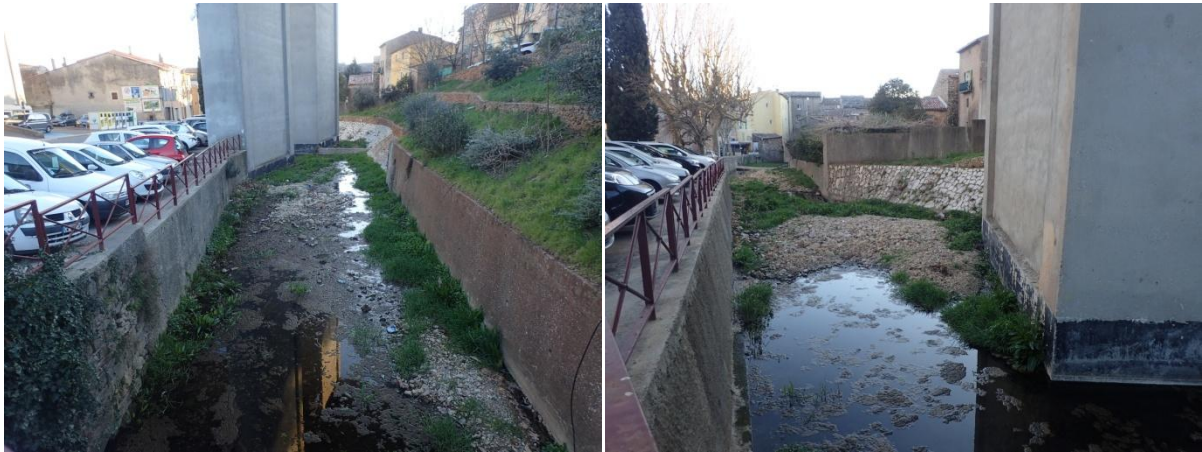
La présence des piliers de l'autoroute A8 et d'un ouvrage oblique en travers du lit du Soliès perturbent les écoulements et le transit sédimentaire (*Figure 23*). Une accumulation sédimentaire (~50 m³) est présente à l'aval des piliers jusqu'au seuil du passage d'Angalinesse (*Planche 5.2- Localisation des processus morphologiques*). Cette accumulation sédimentaire est liée au seuil et la présence des piliers de l'autoroute. Celle-ci réduit la section d'écoulement dans une zone soumise au risque inondation.

Figure 23. Piliers de l'autoroute A 48 dans le lit du Soliès et accumulation sédimentaire en aval.
Source : Morph'eau Conseils, 2019.

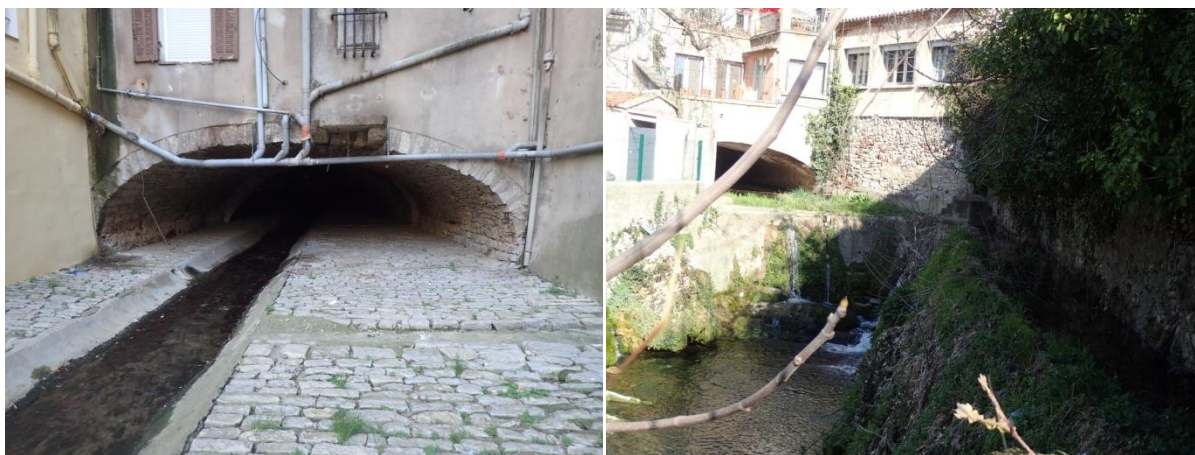
Après une cinquantaine de mètre, le Soliès s'écoule en souterrain sur une centaine de mètre (Figure 25, gauche). La section souterraine a été décrite comme un point de blocage lors des inondations (SIEE, 2006).

A la sortie du souterrain se situe un seuil avec une chute infranchissable d'environ 3 m, d'où les eaux sont dérivées par un canal en rive gauche (Figure 25, droite). Des affleurements du substrat sont visibles à l'aval du seuil. La fin du tronçon correspond à la confluence du Soliès avec le Coudounier. Une passerelle piétonne se situe en amont de cette confluence.

Figure 25. Vue amont du passage souterrain (à gauche) et vue aval et seuil en sortie du passage souterrain (à droite).
Source : Morph'eau Conseils, 2019.

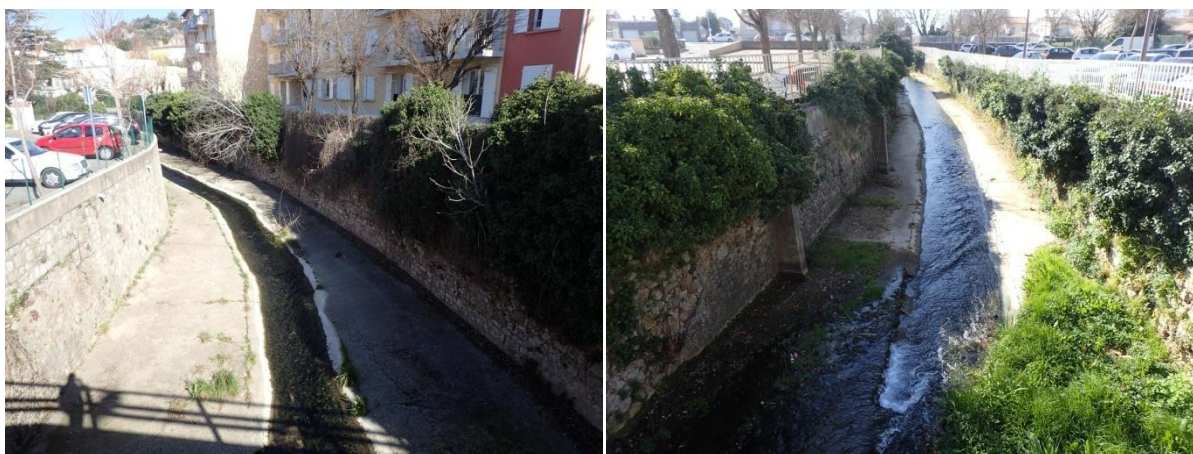
Figure 26. Lit du Soliès aménagé en cunette béton sur le tronçon 5.
Source : Morph'eau Conseils, 2019.

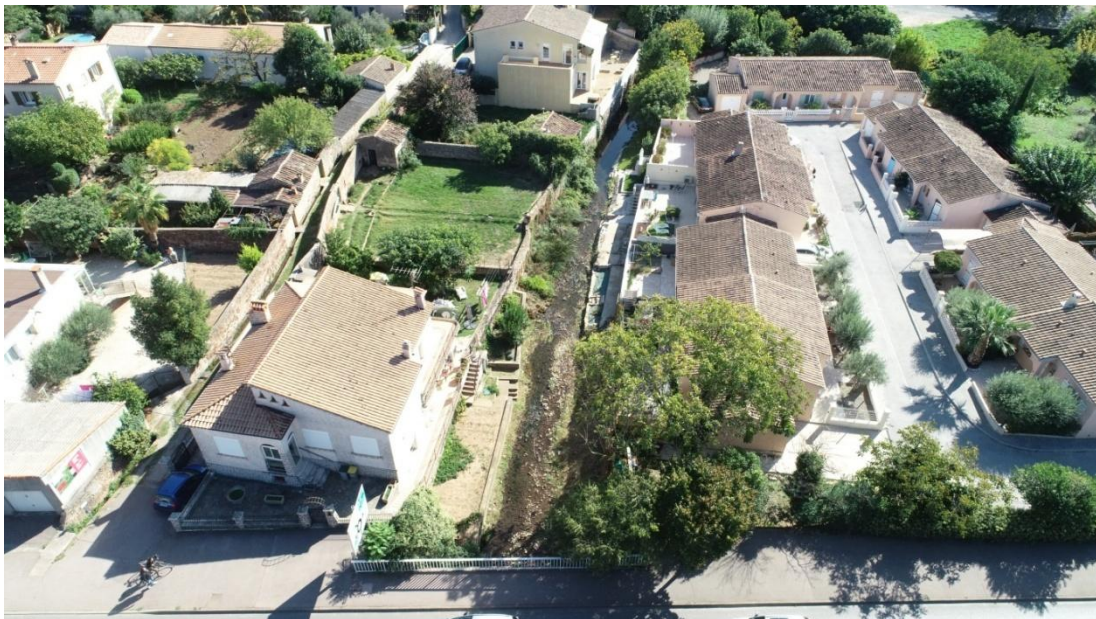
Figure 27. Aménagements diminuant la section d'écoulement à l'amont du tronçon 6.
Source : SMA, 2019.

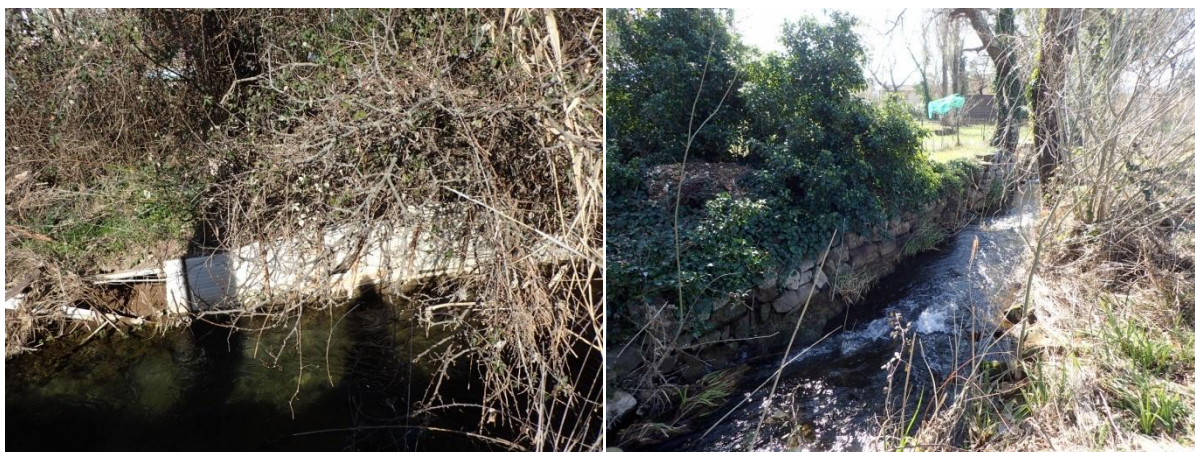
Sur ce tronçon, le Soliès traverse le lotissement de Payette. Le Soliès a une morphologie plus naturelle (*Figure 32*). A certains endroits, le lit est contraint par des protections de berge rustiques ou en enrochements (*Figure 33*). Des travaux de restauration de berge ont été réalisés en 2014 sur 400 m en rive droite en amont du dernier pont. Ils ont consisté à la suppression de la digue, au retalutage et à la revégétalisation de la berge ; et un merlon de petite taille a été créé plus en retrait.

Figure 33. Protections de berge sur le tronçon Soliès 8.
Source : Morph'eau Conseils, 2019.

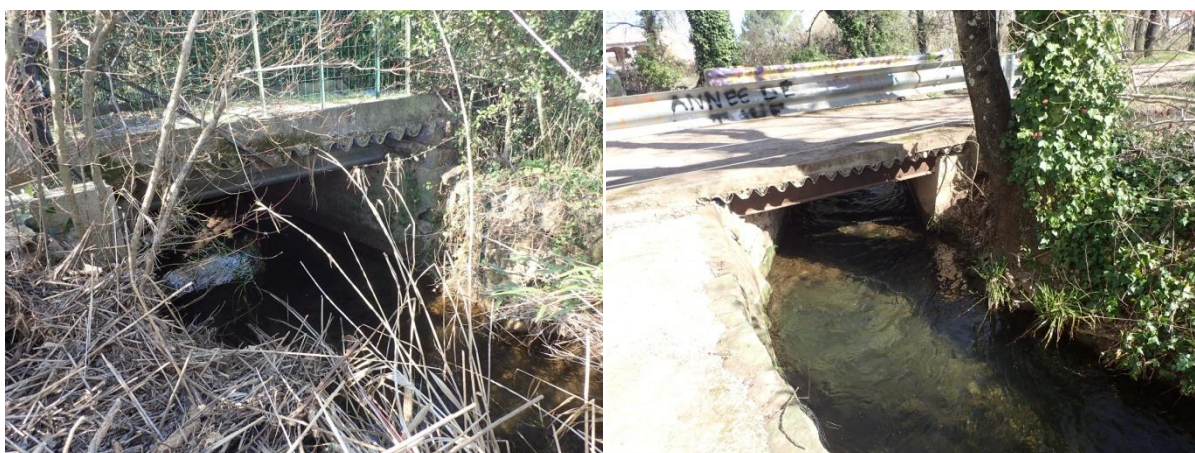
Figure 34. Ouvrages transversaux, à faible capacité hydraulique sur le tronçon Soliès 8.
Source : Morph'eau Conseils, 2019.

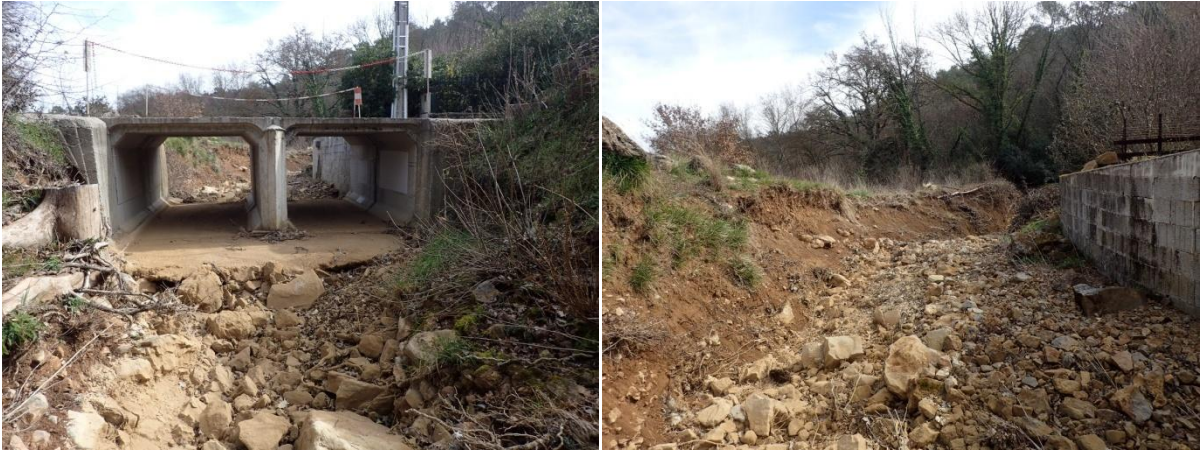
Figure 40. A gauche : vue amont du pont affouillé (COU_PT_4). A droite : érosion de berge et accumulation sédimentaire en aval du pont.

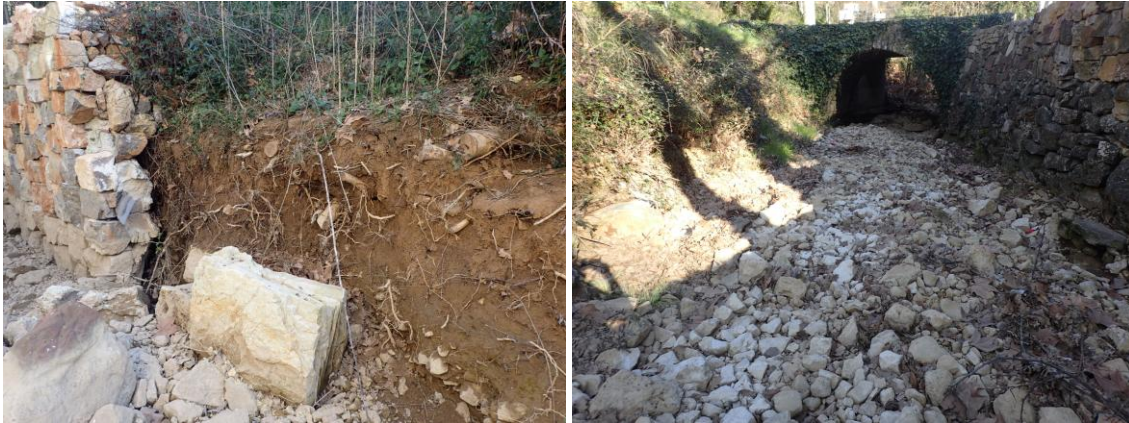
Les ouvrages transversaux et de protections de berge présentent des affouillements. Des faibles accumulations sédimentaires sont présentes en amont du pont COU_PT_10 et en aval du seuil COU_SE_1) (*Figure 44*).

Figure 44. Ouvrage affouillé (PK 0,9) (à gauche) et accumulation sédimentaire en amont du pont COU_PT_10 (à droite).
Source : Morph'eau Conseils, 2019.

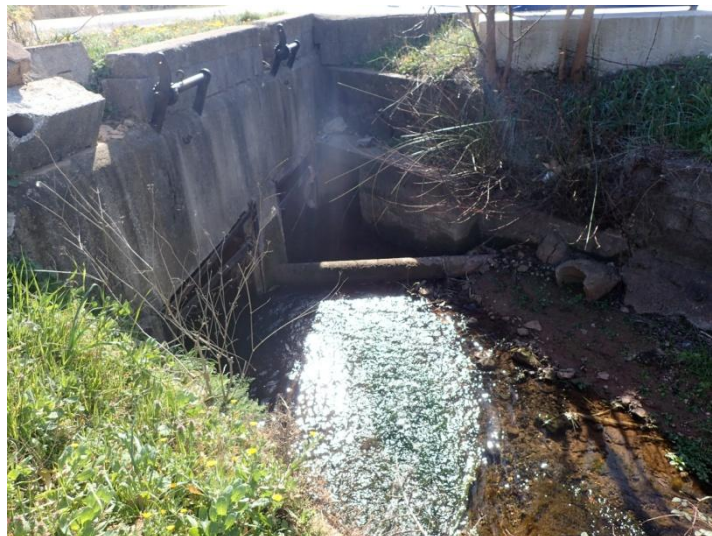
Au niveau de l'ouvrage de franchissement de la route D97, le Riautort reçoit les eaux d'un affluent qui correspond à un fossé fortement aménagé longeant la route D97. A cet endroit, des ouvrages complexes de répartition des eaux, composés de seuils (*Figure 50*), perturbent l'écoulement des eaux et le transit sédimentaire.

Figure 50. Vue amont de l'ouvrage de franchissement de la route D97 sur le Riautort.
Source : Morph'eau Conseils, 2019.
