SYNDICAT MIXTE DES EAUX DE LA REGION RHONE VENTOUX

MISE A JOUR DU SCHEMA DIRECTEUR D'ASSAINISSEMENT DE LA VILLE DE MONTEUX

PHASE 2 – ETAT DES LIEUX

EXPLOITATION DES INVESTIGATIONS COMPLEMENTAIRES

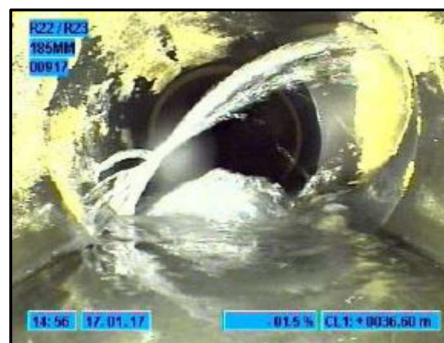
Figure 7 : Photographie d'infiltrations par jaillissement dans le réseau (AXIS 3D 2017)

- ✓ De **nombreuses infiltrations par jaillissement** amenant un volume considérable d'ECPP ont été observées au cours des inspections télévisées ;

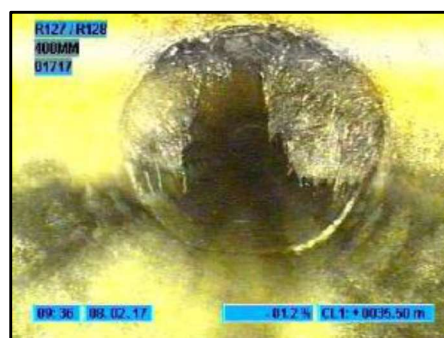
Figure 8 : Photographie de racines dans le réseau (AXIS 3D 2017)

- ✓ de **nombreuses dégradations du réseau** (fissures, perforations, racines), potentiellement responsable d'intrusions d'ECPP, ont été également observées. En effet, les ITV étant réalisées à une période moins défavorable, certaines infiltrations constatées lors de la nocturne n'ont pu être observées ;

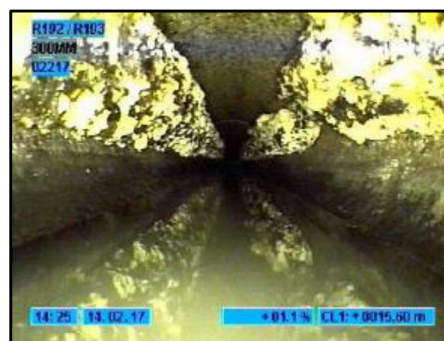
Figure 9 : Photographie de dépôts de graisses (AXIS 3D 2017)

- ✓ de **nombreux dépôts de concrétions ou de graisses**, ont également été observés. Ces anomalies entraînent une réduction de la section de la conduite et peuvent causer une mise en charge du réseau.

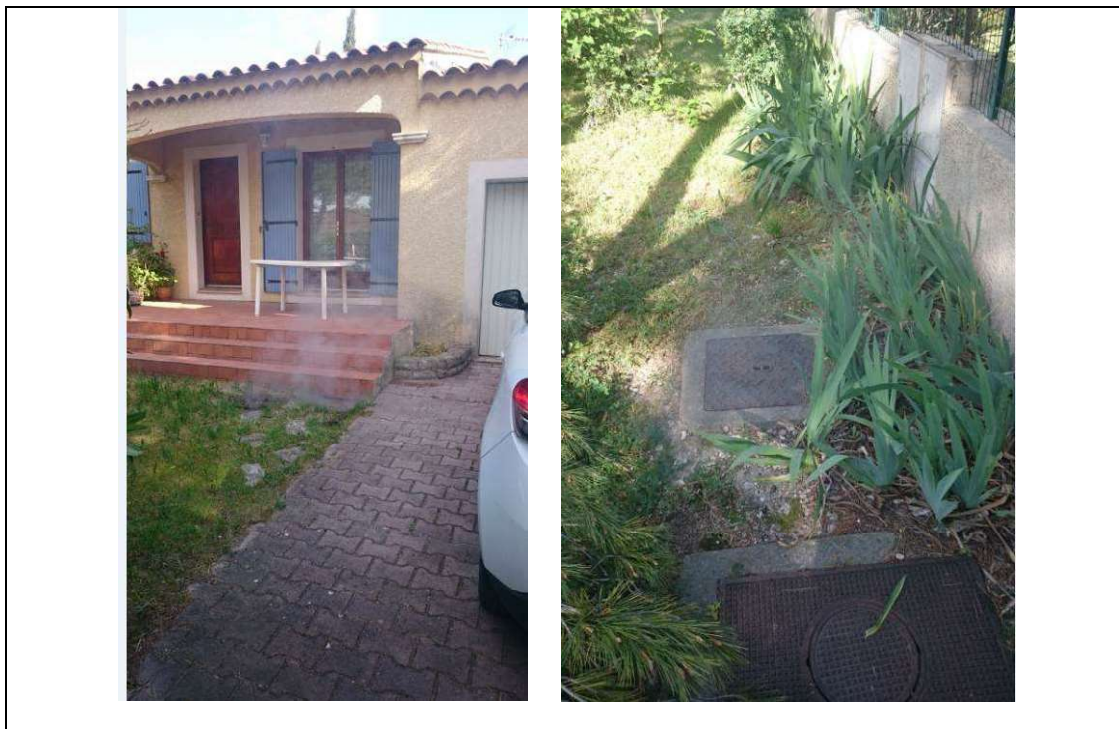
Regard privé non étanche et Passage de la fumée entre le couvercle et le cadre.

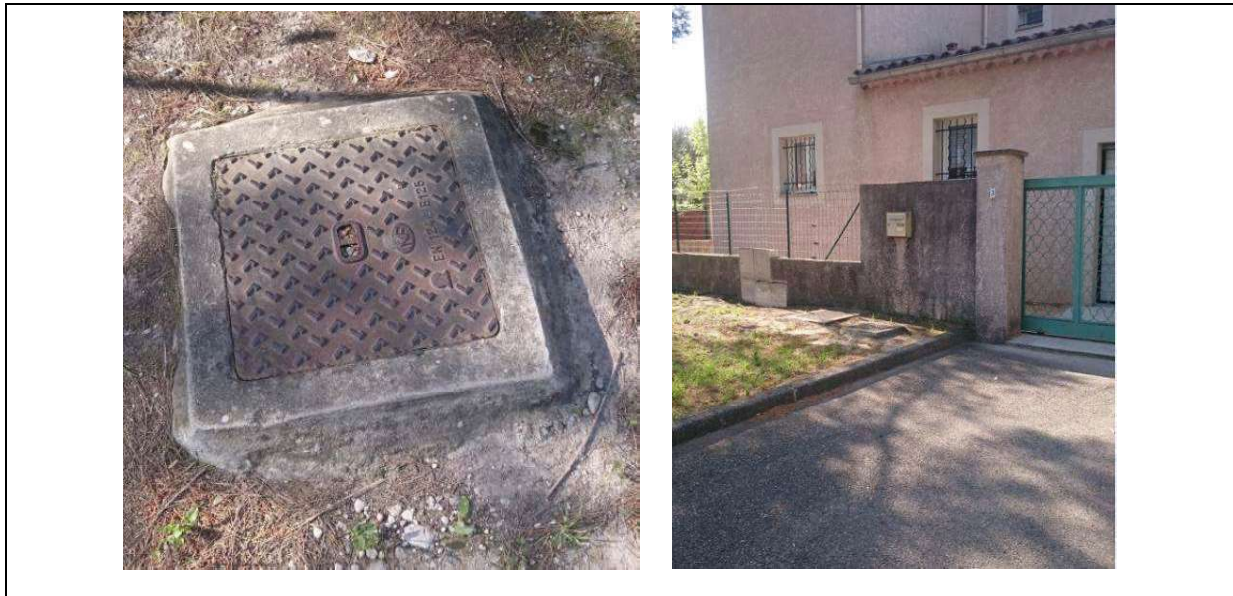
Passage de la fumée entre le couvercle et le cadre.

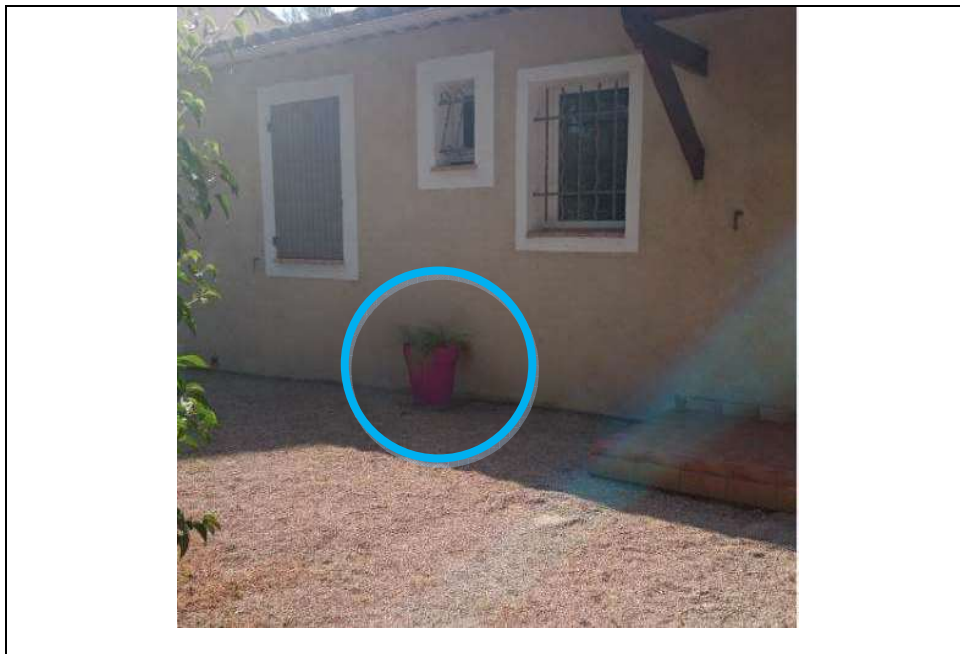
Regard privé non étanche

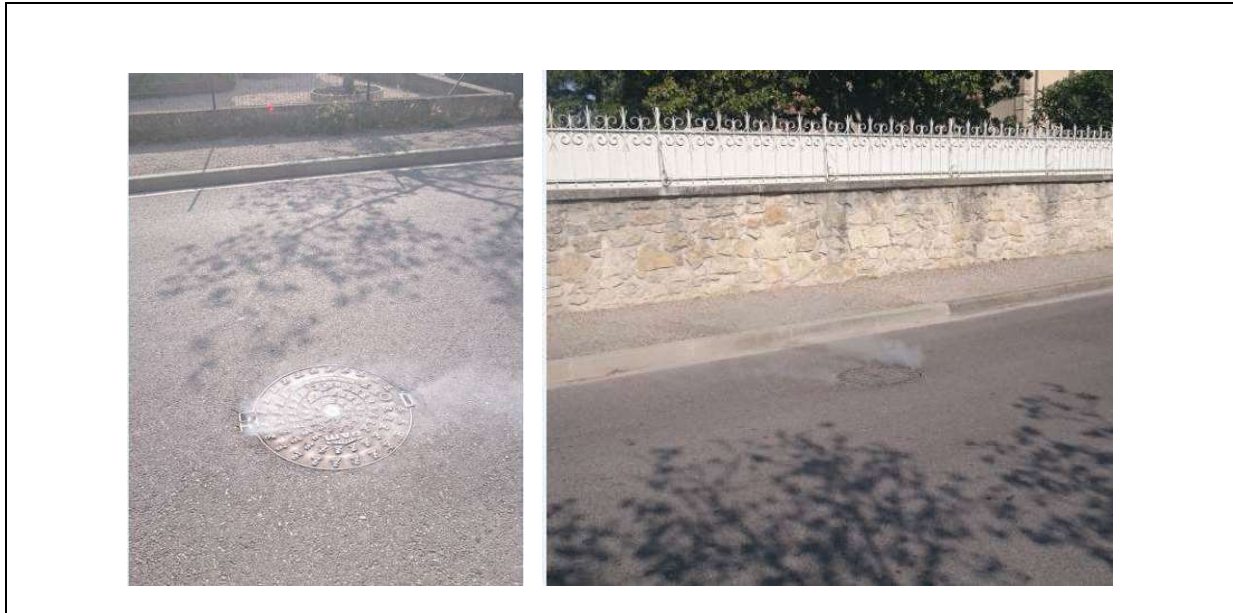
Passage de la fumée sur ouverture tampon.

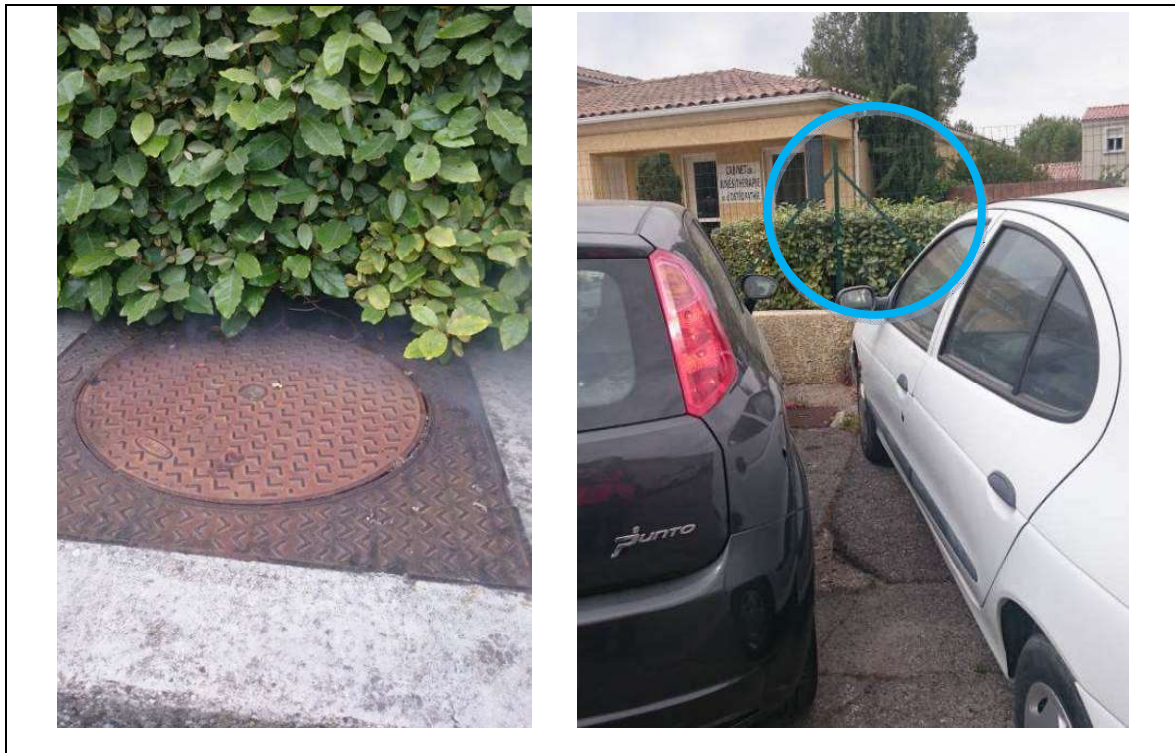
Regard privé non étanche situé dans la haie.

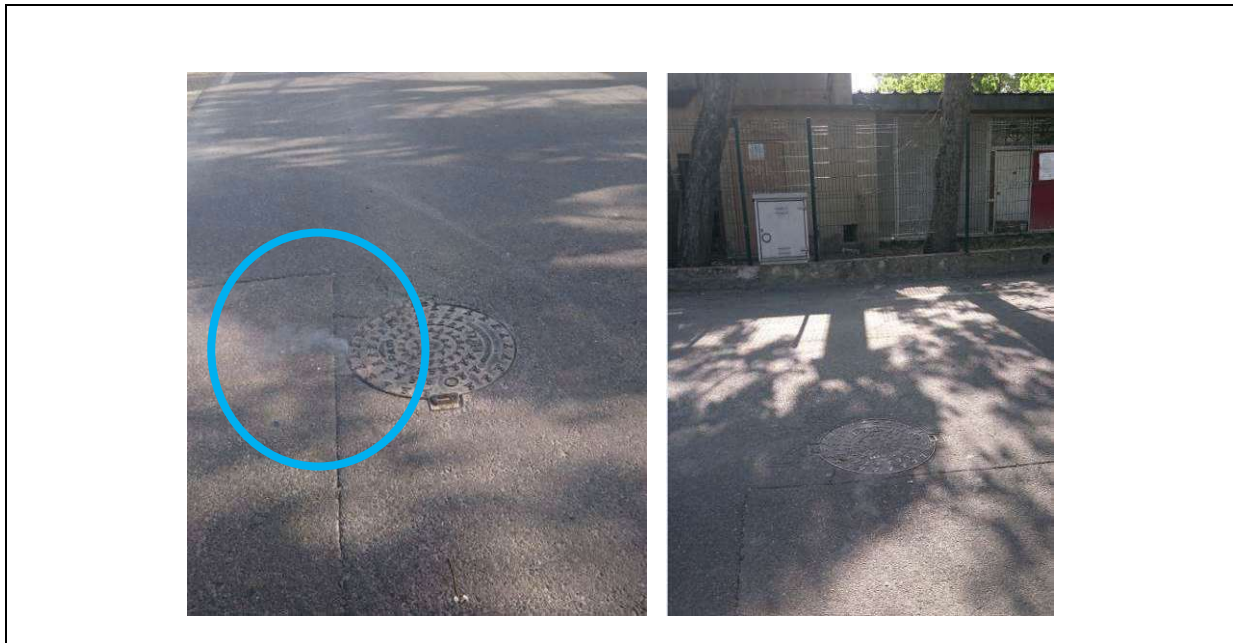
Passage de la fumée sur ouverture tampon.

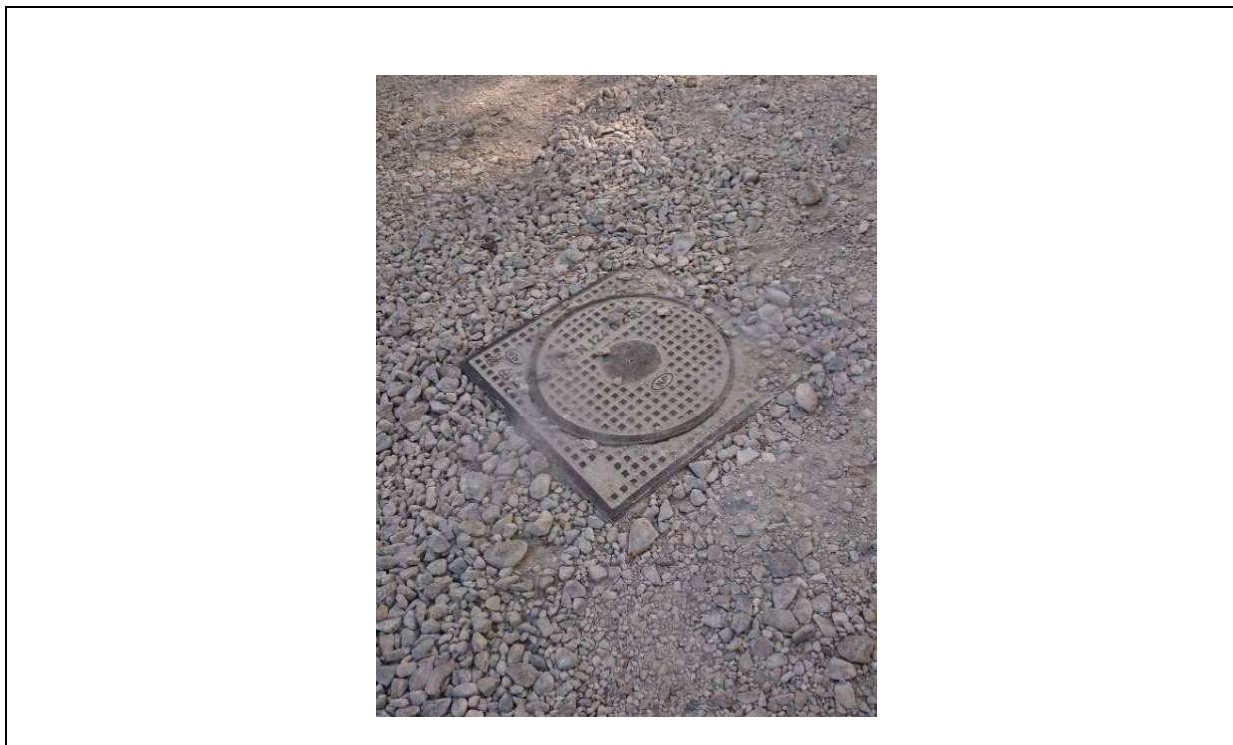
La boîte de branchement n'est pas étanche.

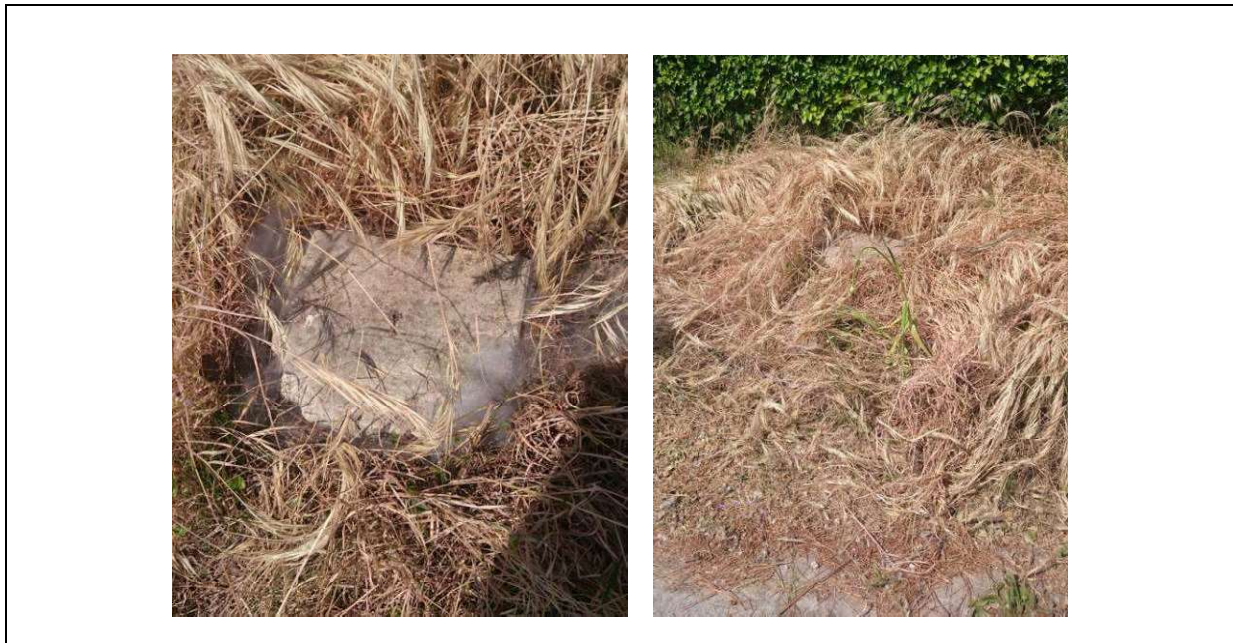
Couvercle de branchement non étanche et cassé.

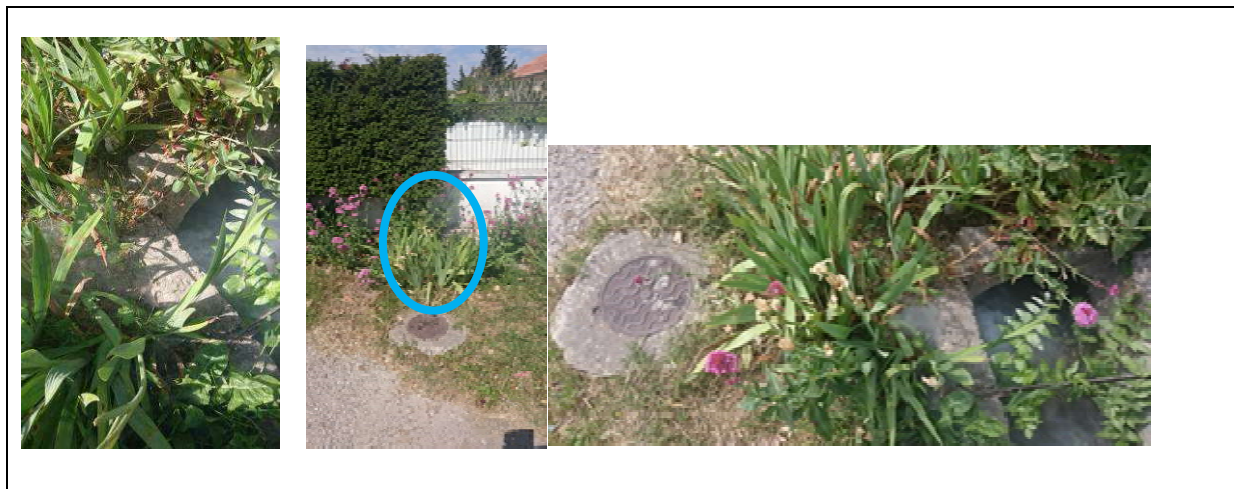
Nous avons constaté de la fumée qui sort au niveau du passage de la canalisation du branchement au-dessus du canal de Carpentras. Nous n'avons pas pu déterminer la cause. Il sera nécessaire d'effectuer un passage caméra.

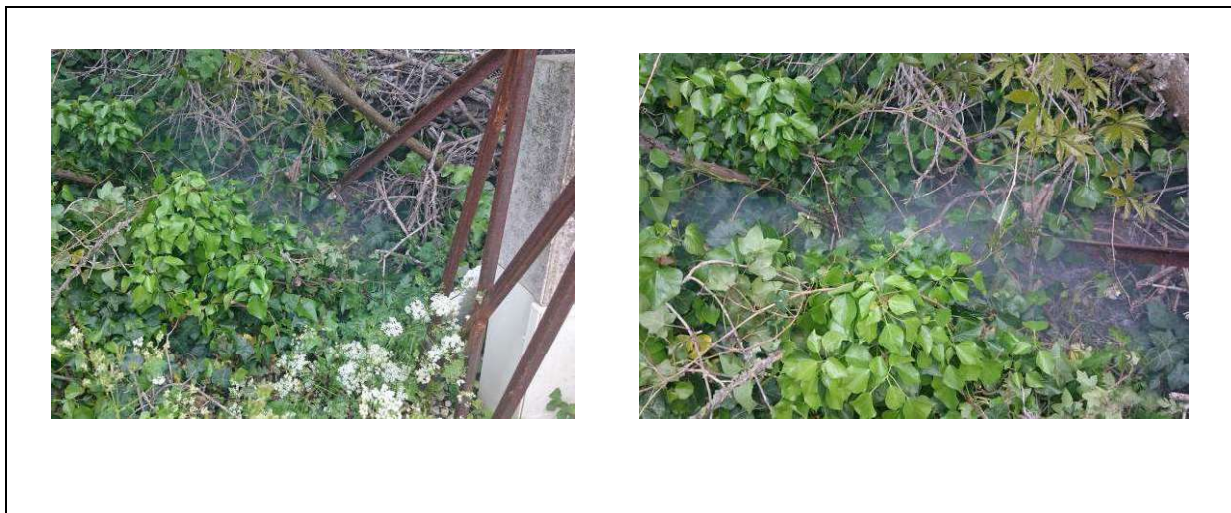
Présence de fumée derrière un mas parcelle 701. Au vu de la végétation dense, nous n'avons pas pu voir le regard de branchement.

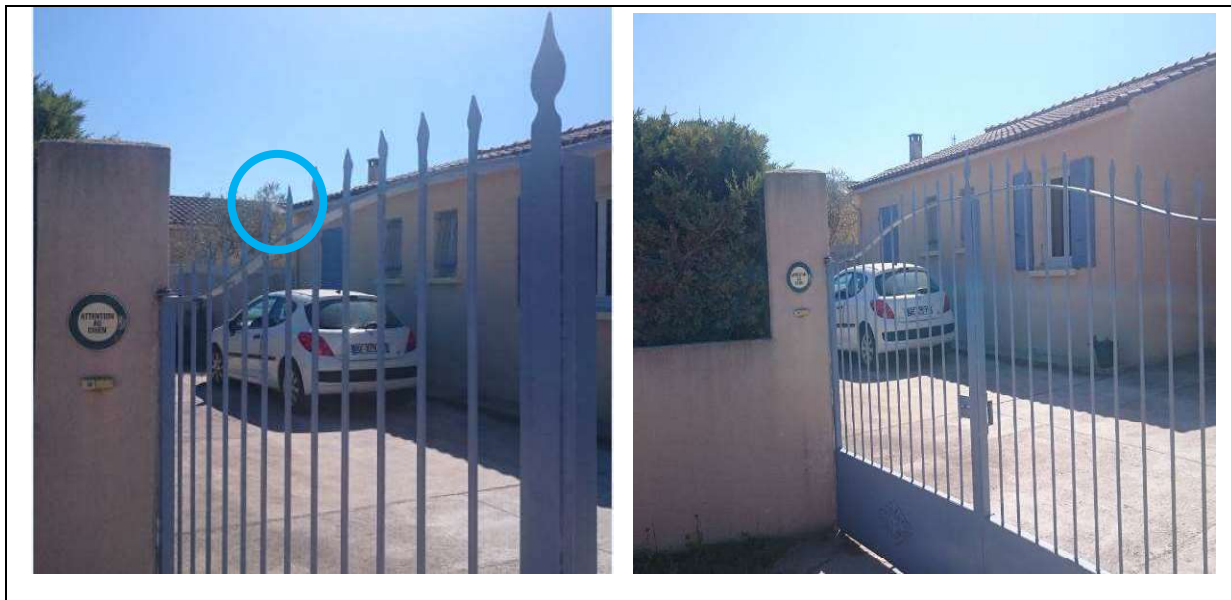
La gouttière de l'habitation est raccordée au réseau assainissement.

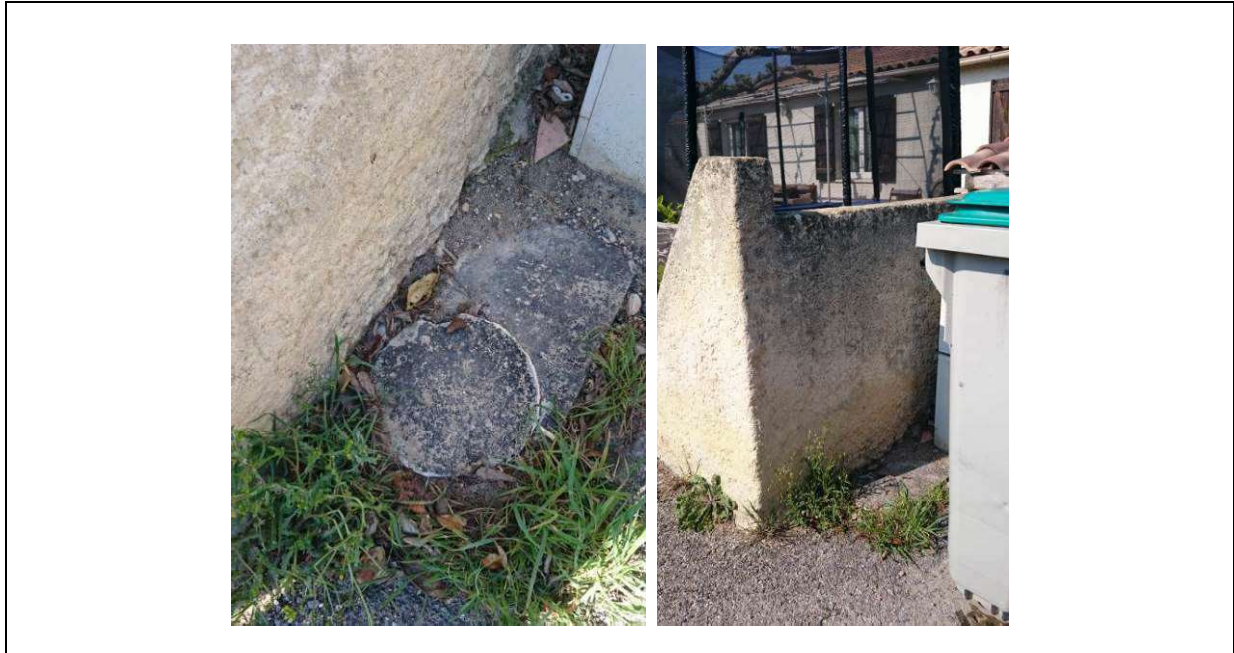
La boîte de branchement n'est pas étanche.

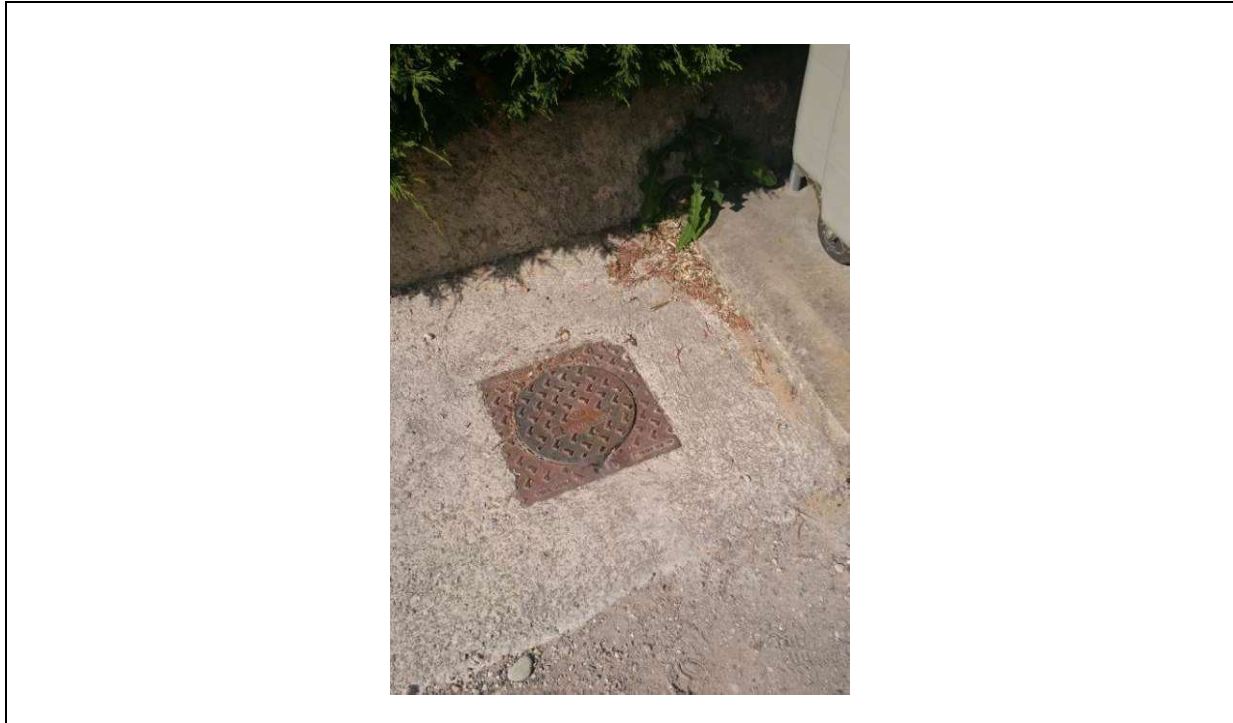
La boîte de branchement n'est pas étanche.
