Etablissement Public Territorial du Bassin Saône et Doubs
220, rue du km 400
71 000 MACON

ETUDE DE LA DYNAMIQUE ALLUVIALE ET DE LA CONTINUITE ECOLOGIQUE SUR LE BASSIN VERSANT DE LA CORNE - Etude préalable au contrat des rivières du Chalonnais

PHASE 1 – Cahier de fiches ouvrages

Novembre 2011 – (Mise à jour : Janvier 2012)

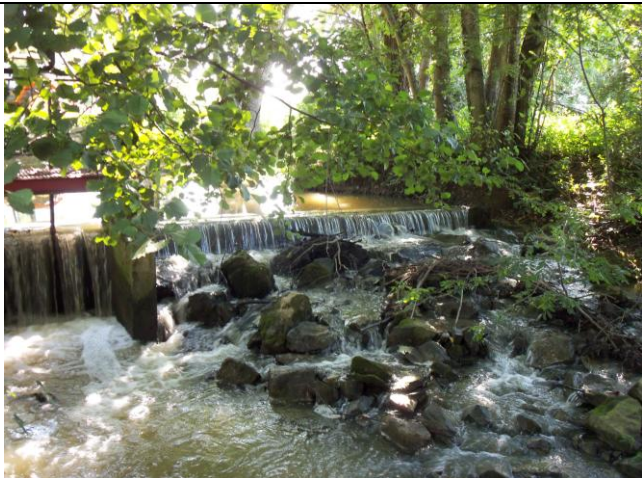
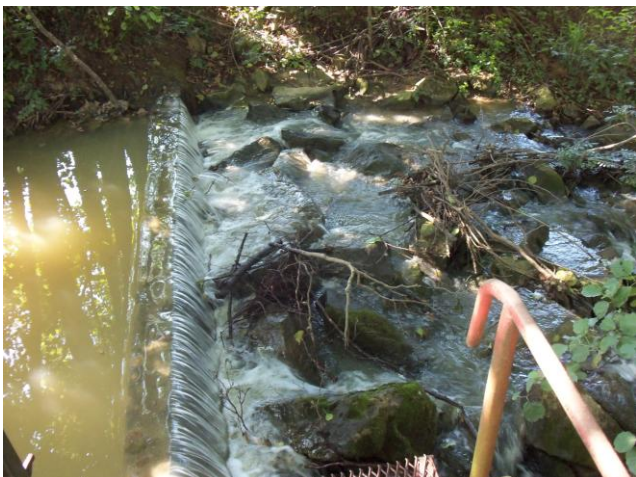
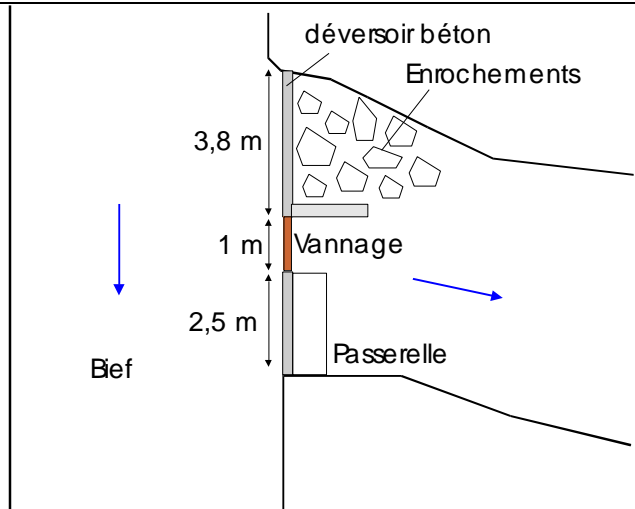
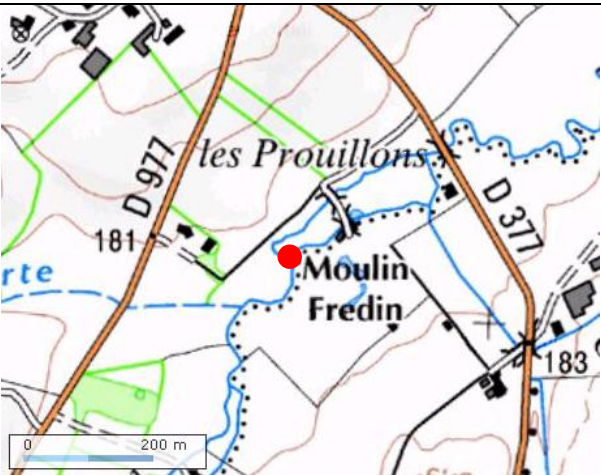
1.1.5 Code ouvrage : OH2d	Code ROE : non répertorié	Commune : Saint Remy
Lieu dit : Moulin Fredin, les Prouillons	Nom de l'ouvrage : Moulin Fredin	Cours d'eau : Corne

DIAGNOSTIC DE L'OUVRAGE <ul style="list-style-type: none"> - Type d'ouvrage : seuil avec vannage - Largeur : 7,3 m - Hauteur : 1 m - Franchissabilité : NF - Etat en 2011 : état moyen - Usage actuel : ouvrage répartiteur du moulin - Propriétaire : non connu - Gestionnaire : non connu - Statut de l'ouvrage : non connu 	COMMENTAIRE SUR L'OUVRAGE : <p>Cet ouvrage est l'ouvrage répartiteur du moulin. Il est composé d'un déversoir et d'une vanne manuelle de 1 m de large. Une passerelle permet l'accès à la vanne. La chute d'eau est de 1 m au niveau de la vanne mais seulement de 0,3 m au niveau des enrochements (voir schéma ci-dessus)</p>
		OBJECTIF DE GESTION : <p>Restaurer la continuité écologique du bras naturel de la Corne. Un aménagement du déversoir au niveau des enrochements permettrait de rétablir la continuité au droit de l'ouvrage.</p>

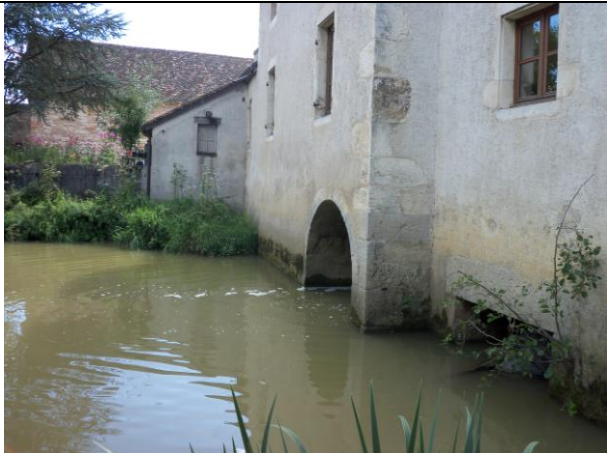
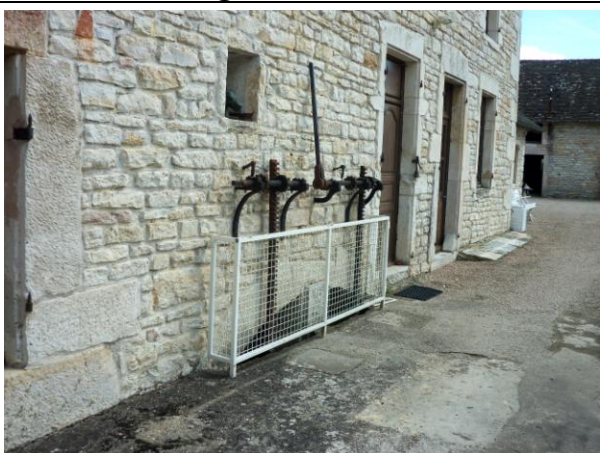
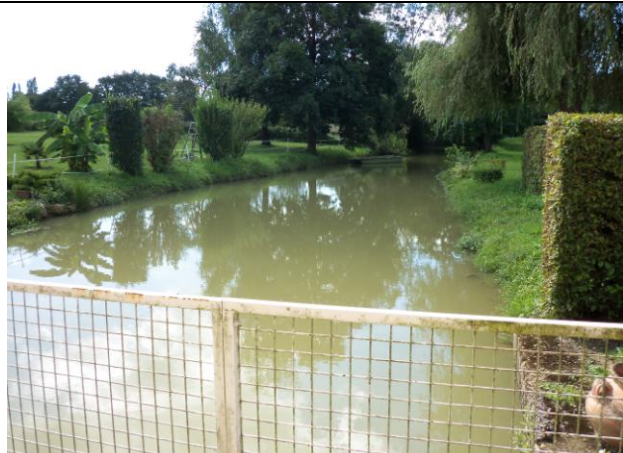
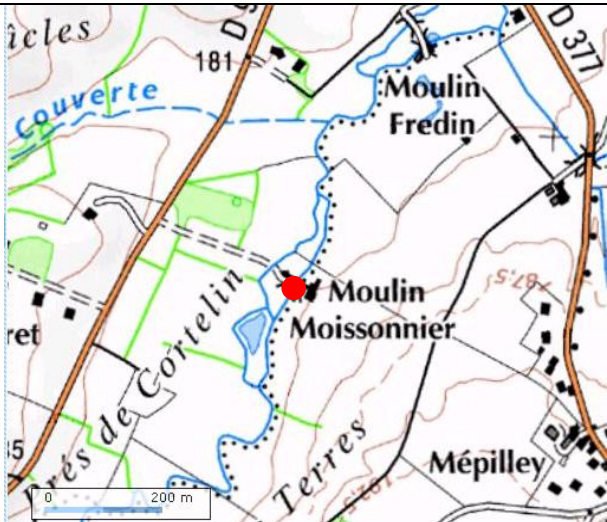
1.1.6 Code ouvrage : OH3	Code ROE : ROE26718	Commune : Saint Remy, Sevrey
Lieu dit : Moulin Moissonnier	Nom de l'ouvrage : Moulin Moissonnier	Cours d'eau : Corne

DIAGNOSTIC DE L'OUVRAGE <ul style="list-style-type: none"> - Type d'ouvrage : seuil avec vannage - Largeur : 3 m - Hauteur : 2 m - Franchissabilité : NF - Etat en 2011 : bon état - Usage actuel : non connu - Propriétaire : non connu - Gestionnaire : non connu - Statut de l'ouvrage : non connu 	COMMENTAIRE SUR L'OUVRAGE : Il s'agit ici de l'ancien ouvrage usinier du moulin dont l'utilité actuelle est peut évidente.
		OBJECTIF DE GESTION : Améliorer la gestion actuelle de l'ouvrage (ouverture des vannes en hautes eaux).

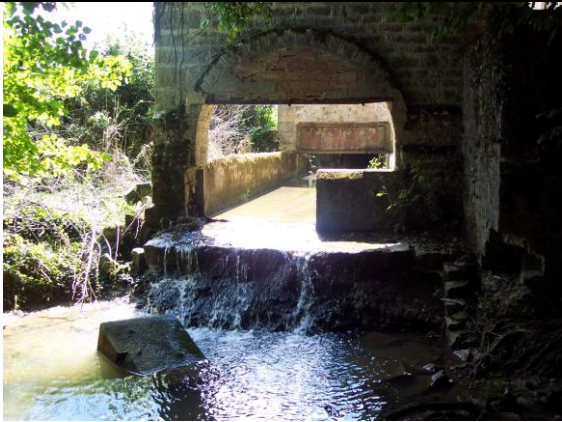
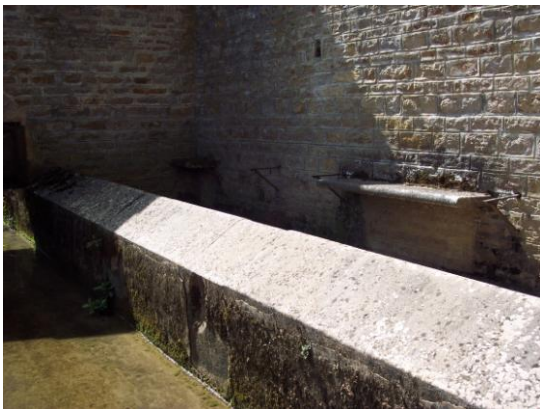
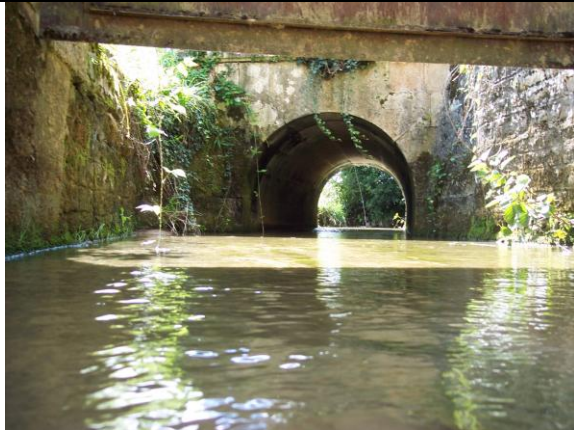
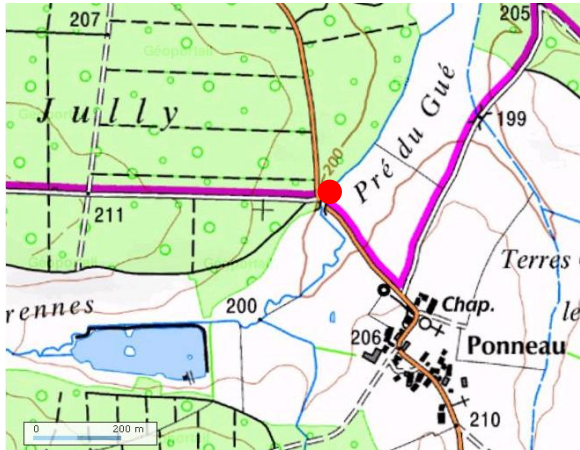
1.1.14 Code ouvrage : OH11	Code ROE : ROE30377	Commune : Jully-les-Buxy
Lieu dit : Pré du Gué	Nom de l'ouvrage : ancien lavoir de Ponneau	Cours d'eau : Corne

DIAGNOSTIC DE L'OUVRAGE <ul style="list-style-type: none"> - Type d'ouvrage : radier de lavoir qui forme aujourd'hui un seuil - Largeur : 3 m - Hauteur : 1 m de chute + fosse à l'aval de 0,95 m - Franchissabilité : NF - Etat en 2011 : état dégradé - Usage actuel : plus d'usage, ancien lavoir - Propriétaire : Propriété privée (panneau) - Gestionnaire : non connu - Statut de l'ouvrage : non connu 	COMMENTAIRE SUR L'OUVRAGE : <p>Il s'agit de l'ancien lavoir communal de Ponneau qui est aujourd'hui en domaine privé. Il n'y a plus d'usage aujourd'hui mais l'intérêt patrimonial du site est certain.</p>
		OBJECTIF DE GESTION : <p>Aménager pour le franchissement piscicole (intérêt patrimonial)</p>

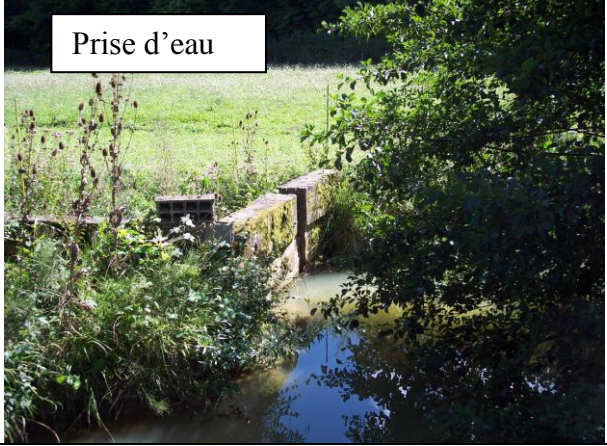
1.1.15 Code ouvrage : OH12	Code ROE : ROE30392	Commune : Jully-les-Buxy
Lieu dit : Les Varennes	Nom de l'ouvrage : prise d'eau de l'étang des Varennes	Cours d'eau : Corne

DIAGNOSTIC DE L'OUVRAGE <ul style="list-style-type: none"> - Type d'ouvrage : Seuil avec prise d'eau - Largeur : 1,8 m - Hauteur : 0,85 m de chute - Franchissabilité : NF - Etat en 2011 : état moyen - Usage actuel : alimentation de l'étang des varennes - Propriétaire : non connu - Gestionnaire : non connu - Statut de l'ouvrage : non connu 	COMMENTAIRE SUR L'OUVRAGE : <p>Il s'agit de la prise d'eau de l'étang des Varennes. Celle-ci est équipée d'un seuil avec batardeau en bois selon le schéma ci-dessus.</p> OBJECTIF DE GESTION : <p>Aménager pour le franchissement piscicole.</p>

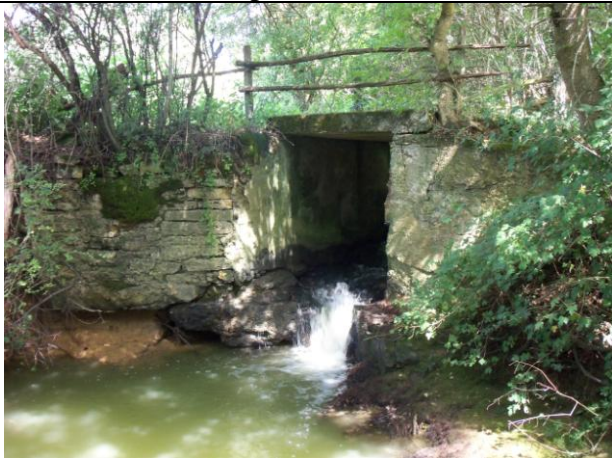
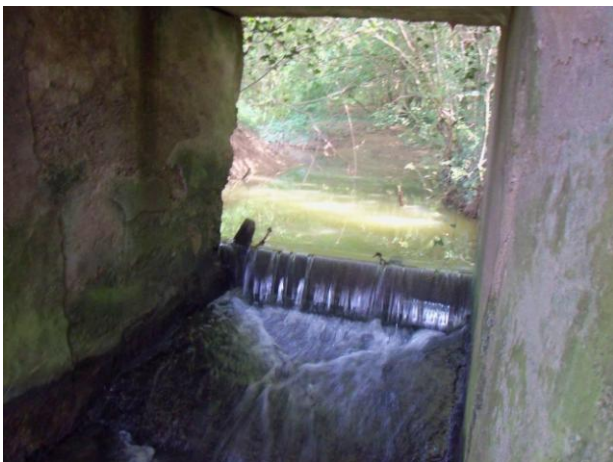
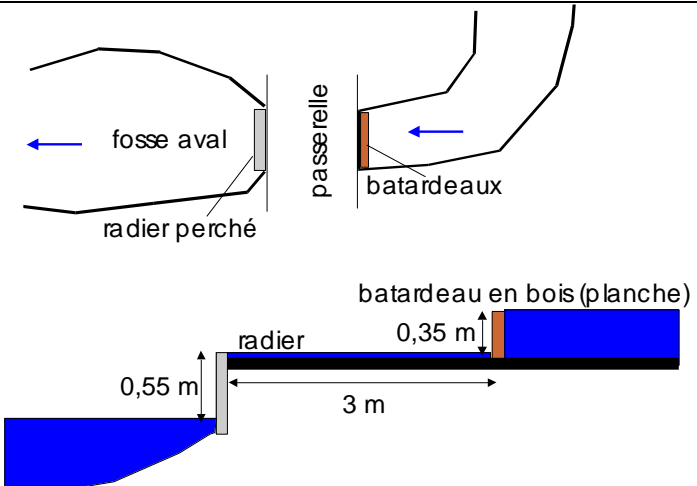
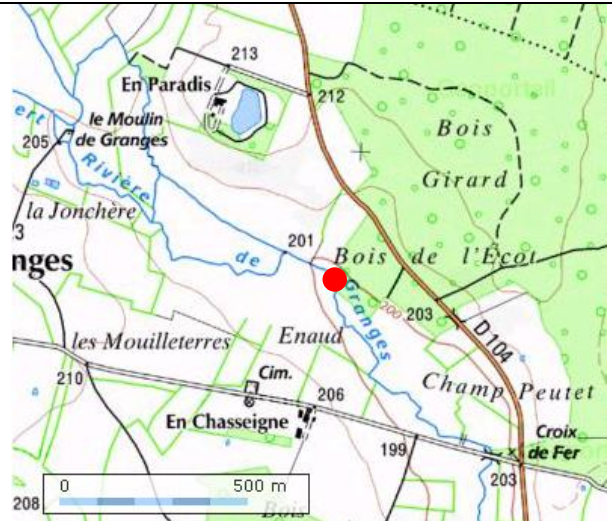
1.2.2 Code ouvrage : OH15	Code ROE : Non répertorié.	Commune : Les Granges
Lieu dit : Les Remparts	Nom de l'ouvrage : pas de nom	Cours d'eau : Ruisseau des Curles

DIAGNOSTIC DE L'OUVRAGE <ul style="list-style-type: none"> - Type d'ouvrage : Radier avec batardeau - Largeur : 1,6 m - Hauteur : 0,9 m - Franchissabilité : NF - Etat en 2011 : mauvais état - Usage actuel : radier de passerelle - Propriétaire : non connu - Gestionnaire : non connu - Statut de l'ouvrage : non connu 	COMMENTAIRE SUR L'OUVRAGE : <p>La rupture de la continuité est ici double avec le batardeau amont, constitué d'une simple planche en bois et à l'aval avec l'affouillement du radier qui crée une chute de 0,55 m.</p> <p>La passerelle est une passerelle piétonne qui semble peu empruntée aujourd'hui.</p>
		OBJECTIF DE GESTION : <p>Restaurer la continuité écologique (enlèvement du batardeau) et aménager le radier pour le franchissement piscicole</p>

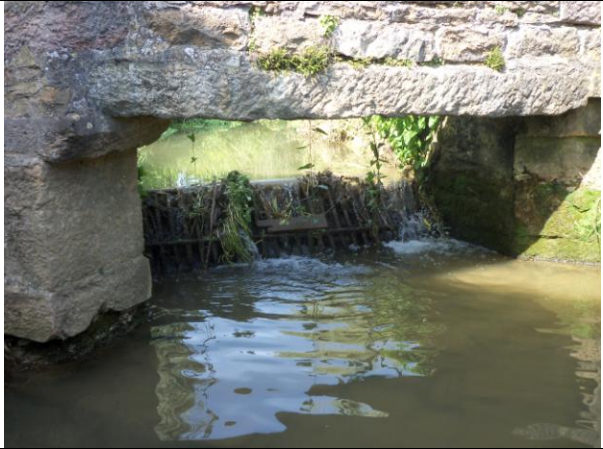
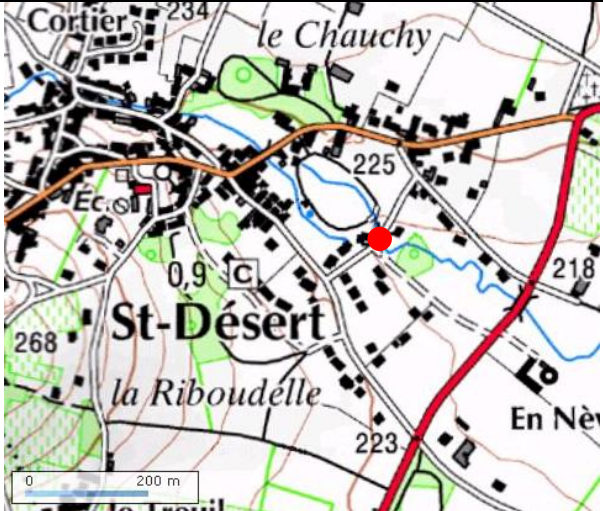
1.2.3 Code ouvrage : OH16	Code ROE : Non répertorié.	Commune : Saint Désert
Lieu dit : Bourg de Saint-désert	Nom de l'ouvrage : pas de nom	Cours d'eau : Ruisseau de Saint Désert (Curles)

DIAGNOSTIC DE L'OUVRAGE <ul style="list-style-type: none"> - Type d'ouvrage : seuil avec grille - Largeur : 1,5 m - Hauteur : 0,5 m - Franchissabilité : NF - Etat en 2011 : état moyen - Usage actuel : non - Propriétaire : non connu (privé) - Gestionnaire : non connu - Statut de l'ouvrage : non connu 	COMMENTAIRE SUR L'OUVRAGE : Aucune utilité apparente à ce seuil équipée d'une grille.
		OBJECTIF DE GESTION : Restaurer la continuité écologique.

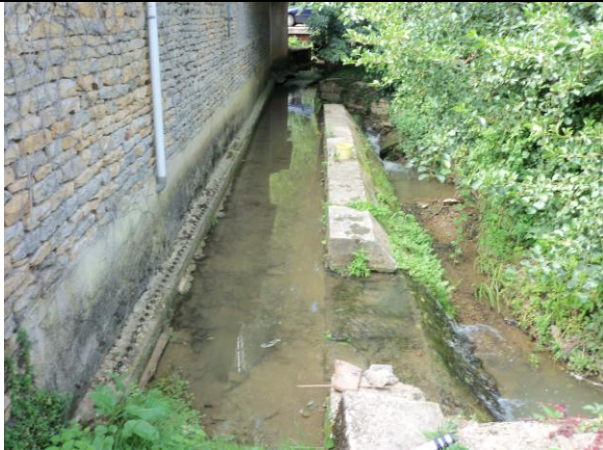
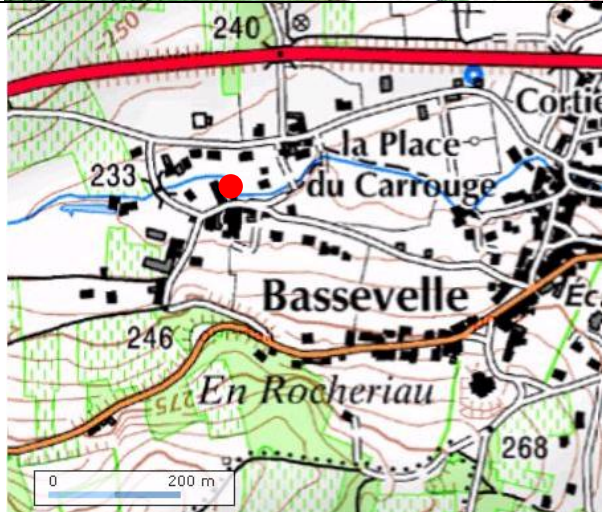
1.2.5 Code ouvrage : OH18	Code ROE : Non répertorié.	Commune : Saint Désert
Lieu dit : Bassevelle	Nom de l'ouvrage : pas de nom	Cours d'eau : Ruisseau de Saint Désert (Curles)

DIAGNOSTIC DE L'OUVRAGE <ul style="list-style-type: none"> - Type d'ouvrage : seuil - Largeur : 9,5 m - Hauteur : 0,8 m - Franchissabilité : NF - Etat en 2011 : mauvais état - Usage actuel : non, ancien abreuvoir - Propriétaire : non connu - Gestionnaire : non connu - Statut de l'ouvrage : non connu 	COMMENTAIRE SUR L'OUVRAGE : Il s'agit ici probablement d'un seuil en béton (12 m3 de béton) qui permettait autrefois l'abreuvement du bétail. Cet usage a disparu aujourd'hui et l'ouvrage est dégradé.
		OBJECTIF DE GESTION :
		Restaurer la continuité écologique.

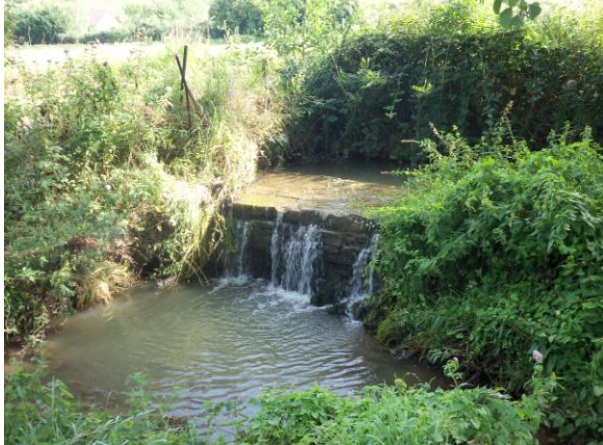
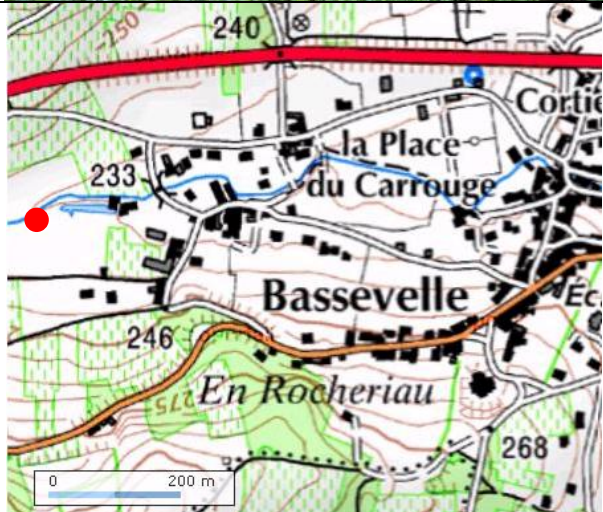
1.2.6 Code ouvrage : OH19	Code ROE : ROE31173	Commune : Saint Désert
Lieu dit : Bourg de Saint-désert	Nom de l'ouvrage : pas de nom	Cours d'eau : Ruisseau de Saint Désert (Curles)

DIAGNOSTIC DE L'OUVRAGE	COMMENTAIRE SUR L'OUVRAGE :
	<ul style="list-style-type: none"> - Type d'ouvrage : seuil répartiteur en pierres de taille - Largeur : 2,5 m - Hauteur : 1,2 m - Franchissabilité : NF - Etat en 2011 : mauvais état - Usage actuel : non - Propriétaire : non connu - Gestionnaire : non connu - Statut de l'ouvrage : non connu 	Il s'agit ici de l'ancien seuil répartiteur permettant d'alimenter un étang ou un ancien moulin. La prise d'eau est non fonctionnelle. Plus aucun débit n'alimente l'étang.
		OBJECTIF DE GESTION : Restaurer la continuité écologique.

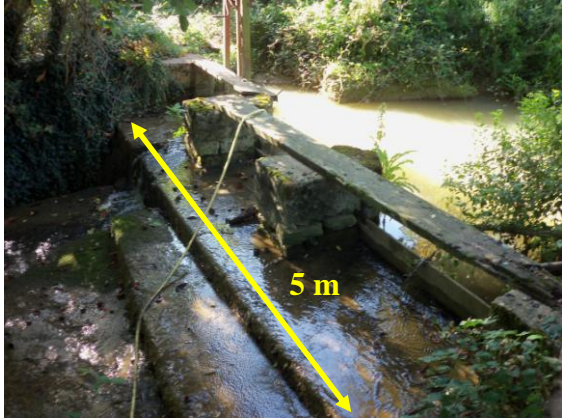
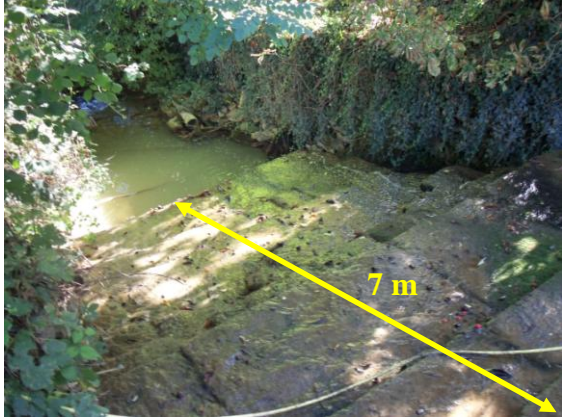
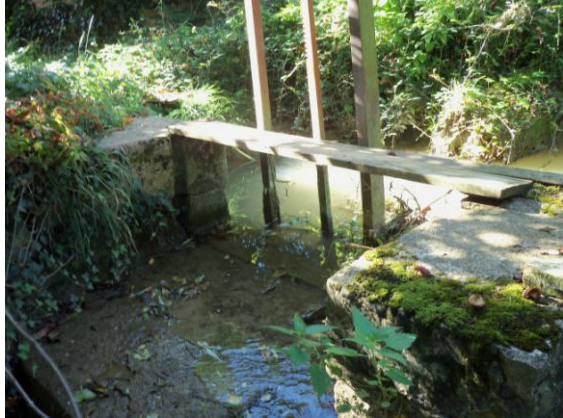
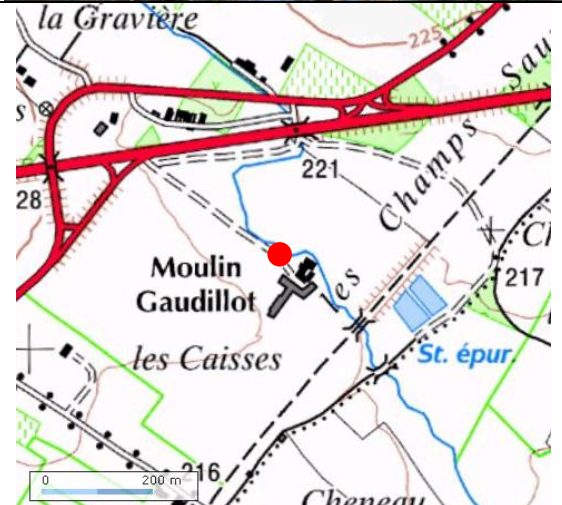
1.3.1 Code ouvrage : OH23	Code ROE : ROE31090	Commune : Saint-Désert
Lieu dit : Moulin Gaudillot	Nom de l'ouvrage : moulin Gaudillot	Cours d'eau : Ruisseau de Jambles

DIAGNOSTIC DE L'OUVRAGE	COMMENTAIRE SUR L'OUVRAGE :
	<ul style="list-style-type: none"> - Type d'ouvrage : seuil - Largeur : 5 m - Hauteur : 2,9 m - Franchissabilité : NF - Etat en 2011 : mauvais état - Usage actuel : non, plus de bief - Propriétaire : non connu - Gestionnaire : non connu - Statut de l'ouvrage : ouvrage fondé en titre, présent sur la carte de Cassini 	Ancien ouvrage répartiteur du moulin n'ayant plus d'usage aujourd'hui. Le bief n'existe plus. L'ouvrage est très dégradé.
		OBJECTIF DE GESTION : Restaurer la continuité écologique. Compte tenu de la hauteur de chute, l'aménagement de l'ouvrage pour le franchissement piscicole n'est pas envisageable.

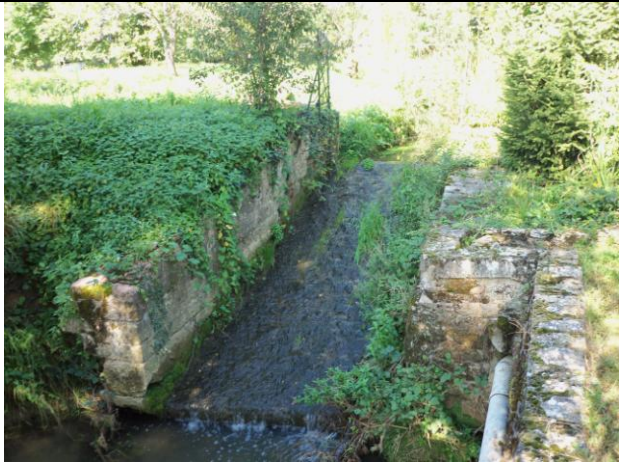
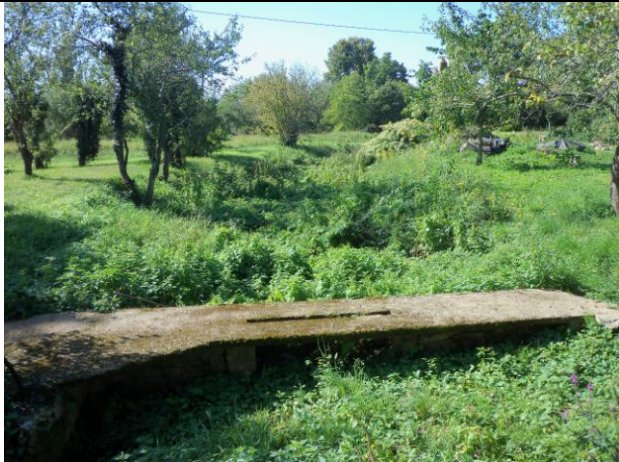
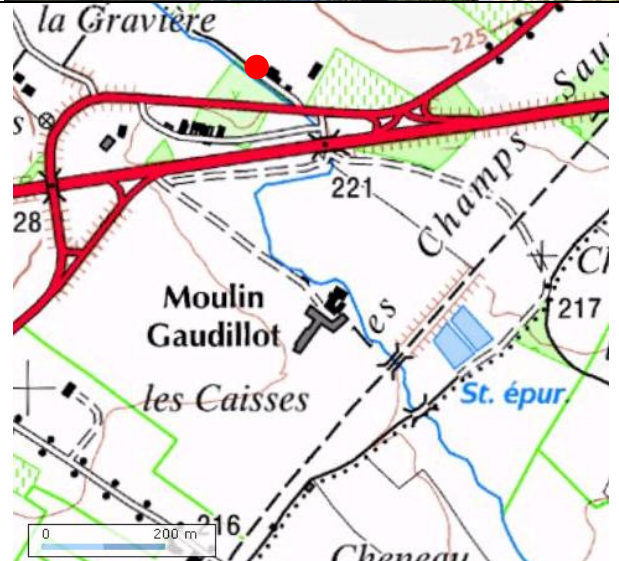
1.3.2 Code ouvrage : OH24	Code ROE : ROE31088	Commune : Saint-Désert
Lieu dit : la Gravière	Nom de l'ouvrage : pas de nom	Cours d'eau : Ruisseau de Jambles

DIAGNOSTIC DE L'OUVRAGE <ul style="list-style-type: none"> - Type d'ouvrage : seuil - Largeur : 2 m - Hauteur : 1,75 m - Franchissabilité : NF - Etat en 2011 : Etat moyen - Usage actuel : non. Le bief existe toujours mais non fonctionnel (voir photo de droite) - Propriétaire : non connu - Gestionnaire : non connu - Statut de l'ouvrage : non connu 	COMMENTAIRE SUR L'OUVRAGE : <p>Ancien ouvrage répartiteur d'un moulin n'ayant plus d'usage. Une problématique d'inondation nous a été signalée dans ce secteur par les riverains. Dernière inondation en date, aout 2011. L'eau monte au niveau de la route. Les inondations sont plus fréquentes depuis la création de la déviation de la N80.</p> OBJECTIF DE GESTION : <p>Restaurer la continuité écologique. L'arasement du seuil permettrait de résoudre en partie ce problème d'inondation en faisant baisser la ligne d'eau.</p>

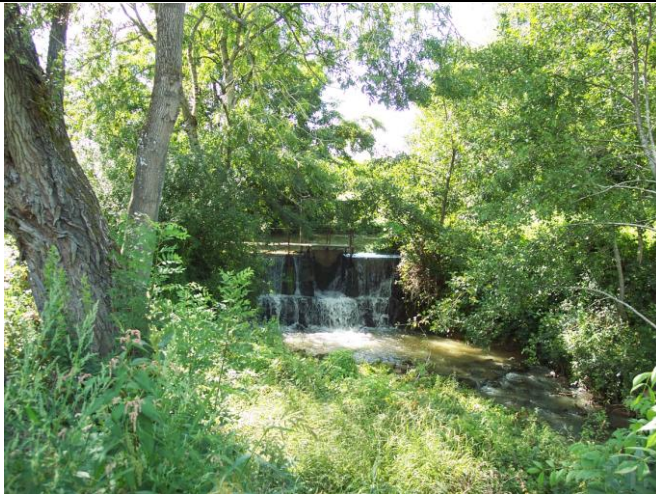
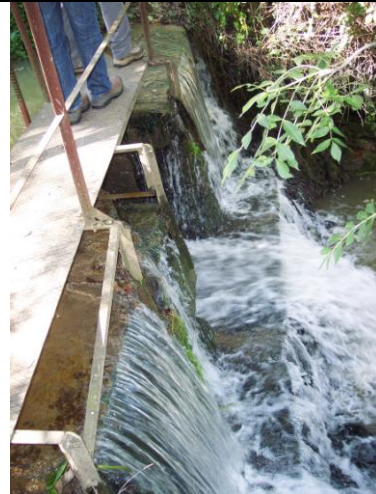
DIAGNOSTIC DE L'OUVRAGE <ul style="list-style-type: none"> - Type d'ouvrage : vanne - Largeur : 1 m (largeur vanne), 5,5 m au total - Hauteur : 1,4 m (au total) - Franchissabilité : NF - Etat en 2011 : mauvais état (fuites sous l'ouvrage) - Usage actuel : projet de micro-centrale - Propriétaire : Mr DERLY - Gestionnaire : Mr DERLY - Statut de l'ouvrage : ouvrage fondé en titre (présent sur la carte de Cassini) - Cote de l'ouvrage : radier de la vanne à la cote 185.84 m NGF. Déversoir arasé à la cote 187.09 m NGF. 	COMMENTAIRE SUR L'OUVRAGE : L'ouvrage de décharge (ou ouvrage répartiteur) est situé 400 m à l'amont de l'ouvrage OH35a. Il est constitué d'une vanne de 1 m de large et 1,4 m de hauteur calée sur un radier à la cote 185.84 m NGF, et d'un déversoir de longueur déversante de 3,5 m arasé à la cote de 187.09 m NGF. Cet ouvrage est en très mauvais état. Des fuites ont été observées dans la structure de l'ouvrage.

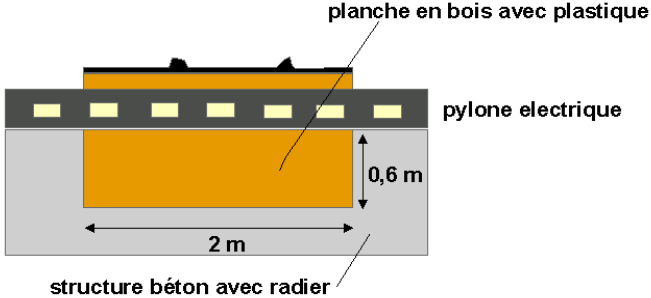
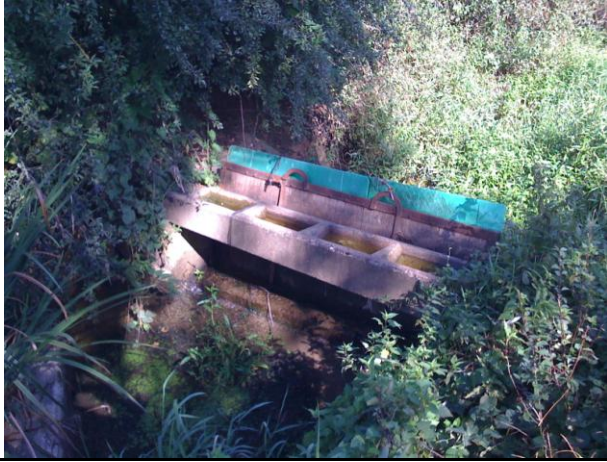
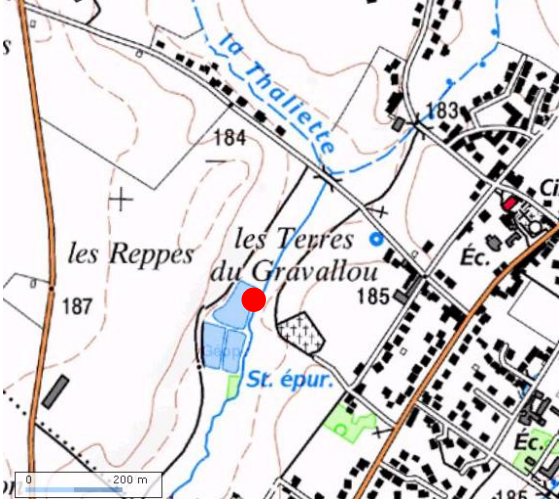
DIAGNOSTIC DE L'OUVRAGE <ul style="list-style-type: none"> - Type d'ouvrage : vannage rustique - Largeur : 2 m - Hauteur : 0,85 m - Franchissabilité : NF - Etat en 2011 : état moyen - Usage actuel : non - Propriétaire : non connu - Gestionnaire : non connu - Statut de l'ouvrage : non connu - Cote de l'ouvrage : non connue 	COMMENTAIRE SUR L'OUVRAGE : Ouvrage rustique n'ayant aucune utilité avérée par l'expertise de terrain.
		OBJECTIF DE GESTION : Restaurer la continuité écologique

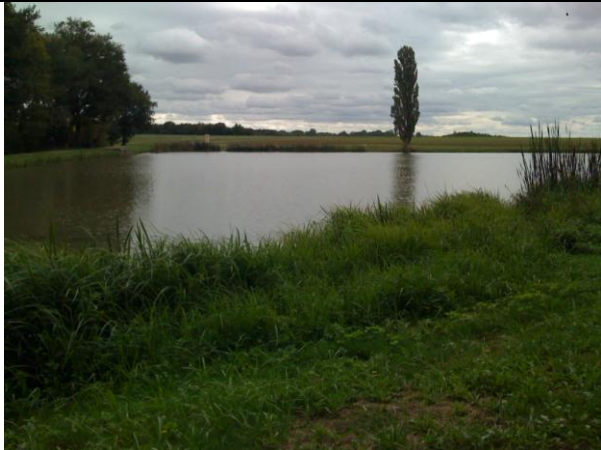
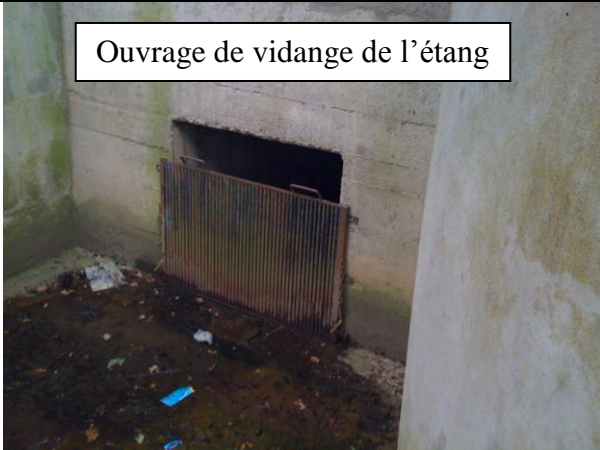
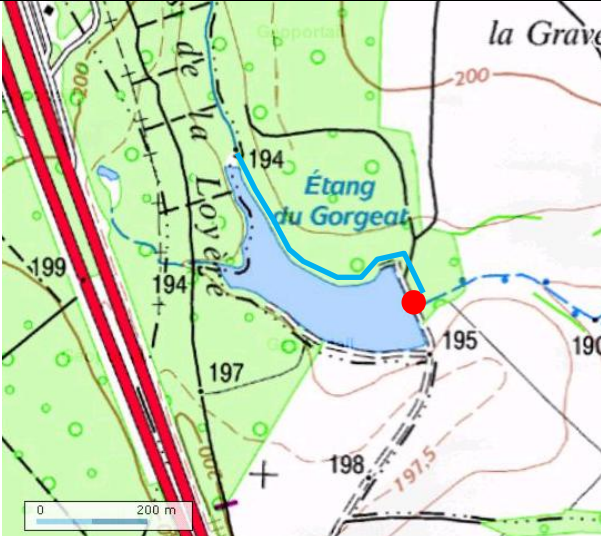
DIAGNOSTIC DE L'OUVRAGE <ul style="list-style-type: none"> - Type d'ouvrage : barrage - Largeur : - Hauteur : - Franchissabilité : F - Etat en 2011 : bon état - Usage actuel : non - Propriétaire : non connu - Gestionnaire : non connu - Statut de l'ouvrage : non connu - Cote de l'ouvrage : non connue 	COMMENTAIRE SUR L'OUVRAGE : L'Etang du Gorgeat est alimenté principalement par la nappe. Il ne présente pas d'obstacle à la continuité écologique. Le ru de Gorgeat longe l'étang au nord et rejoint le lit naturel (talweg) au niveau de l'ouvrage de vidange.
		OBJECTIF DE GESTION : Laisser en l'état.
