Diagnostic du canal de la Vésubie

Version 2

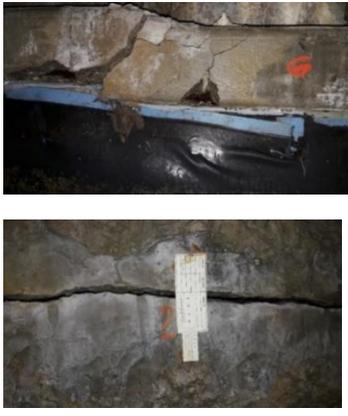
| Description des désordres | Photos |
|--|---|
| <p>Le tunnel de Polonia présente de nombreux désordres notamment dans la première partie en moellons où les deux pignons du tunnel sont recouverts par un liner d'étanchéité. La voûte en moellons comporte de nombreuses lézardes transversales et longitudinales, avec une ouverture supérieure à 2 mm et ce phénomène de fissuration se trouve au niveau du mortier des moellons. Les lézardes transversales ont endommagé les voiles et le liner d'étanchéité se plisse et se décolle. L'ensemble de ces lézardes a été équipé de jauges pour mesurer l'évolution de leur ouverture mais aucun suivi n'a été fait.</p> | |
| <p>Le rebord des voiles (jonction entre les voiles en béton et la voûte en moellons) présente plusieurs éclatements de l'enrobé du béton laissant apparaître des armatures corrodées.</p> | |

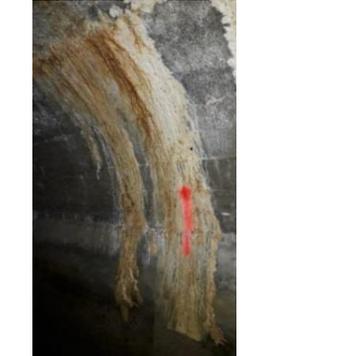
| Description des désordres | Photos |
|--|---|
| <p>Il y a également des fissures avec concrétions, des épanchements de calcite blanche et marron foncé dus à la dissolution de la chaux du ciment.</p> | |

Des efflorescences blanchâtres de parement sont visibles au niveau des joints des moellons traduisant une infiltration d'eau par la voûte (réaction de l'eau avec le mortier des moellons). Certains joints des moellons sont vidés (phénomène de disjointement). Les têtes et les tympanes en amont et aval du tunnel ne présentent pas de désordres particuliers.

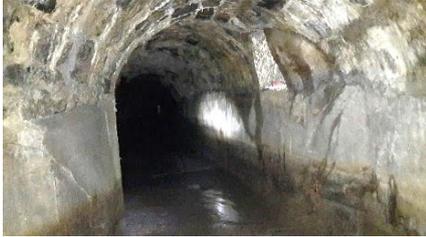
| Description des désordres | Photos |
|---|--|
| <p>La galerie de Ruina Scura est située sur la commune de Levens et se trouve entre deux tunnels. Son linéaire est de 20 m mais son tracé n'est pas rectiligne (angle d'environ 10° pour le voile gauche). Elle est entièrement construite en moellons. Les voiles sont recouverts d'un enduit d'imperméabilisation en mortier de liant hydraulique et le radier est revêtu d'une couche de ciment. La galerie dispose d'une fenêtre en rive droite.</p> | |

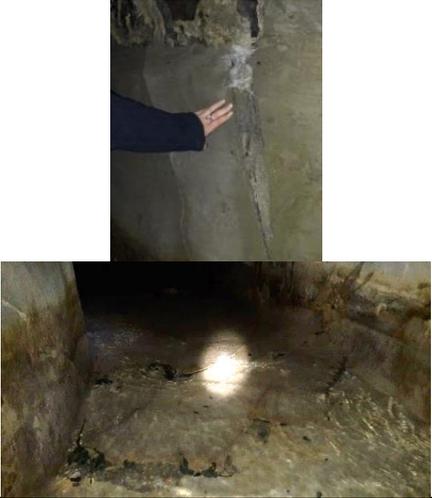
| Description des désordres | Photos |
|---|--|
| <p>Dans les premiers mètres de la galerie, le radier comporte plusieurs lézardes qui se prolongent jusque sur les voiles. Ces lézardes sont accompagnées d'éclats et le revêtement du radier se décolle par plaques laissant affleurer le terrain naturel du dessous. Le radier de la galerie semble s'être soulevé, une différence de niveau ayant été observée. Un réseau de trois lézardes biaises sur le voile gauche est bien visible : elles sont espacées d'environ 15cm entre elles et disposent de la même orientation. Ces désordres sur le radier et les voiles de la galerie semblent être la conséquence d'un mouvement de torsion provoqué par des poussées du terrain.</p> | |
| <p>Bilan : Indice IQOA GC de 3 et note globale de 15,5 : La structure de la galerie de Ruina Scura semble avoir subi un mouvement de torsion générale provoquant l'apparition de plusieurs lézardes sur l'ensemble de la structure en particuliers sur le radier et les deux voiles ainsi qu'un soulèvement du radier. Ces lézardes sont certainement à l'origine de fuites d'eau. Cette galerie nécessite une surveillance particulière pour suivre l'évolution de ces désordres ainsi qu'une étude géotechnique pour déterminer la cause des mouvements du sol à l'origine de ceux-ci.</p> | |

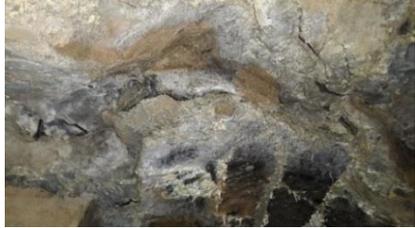
| Description des désordres | Photos |
|---|--|
| <p>Sur les 20m, la voûte présente des efflorescences blanchâtres ainsi que de petits stalactites, principalement en clé de voûte. A la sortie de la galerie, une lézarde transversale produit un décalage de 20 cm de haut entre les deux parties. Cette lézarde perpendiculaire à l'axe de la galerie semble avoir affecté les moellons de la maçonnerie entraînant un risque de chute de certains moellons.</p> | |

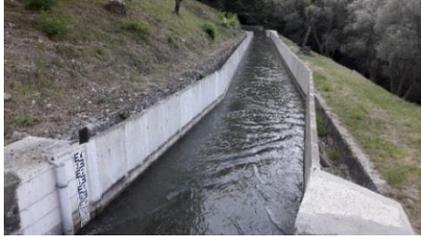
Tableau 22 : Description des désordres du tronçon n°165

| <p>Ce ciel ouvert de 45 m de long et 3.5 m de large est un tronçon particulier car le canal d'origine a été remplacé en 2011 par un assemblage de plaques en béton préfabriqué. Ainsi les deux voiles du canal sont constitués de 50 plaques de 2,50 m de large et de 8 cm d'épaisseur. Ces plaques ont été mises en place à l'époque afin d'alléger le poids de la structure du canal sur un terrain instable.</p> | |

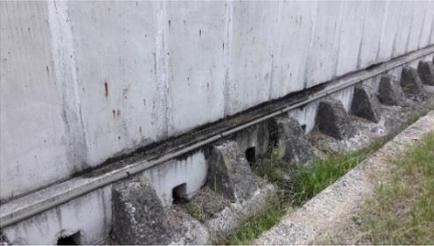
| <p>Lors de l'analyse de ce tronçon, des problèmes d'étanchéité avec des pertes en eau du canal ont été observés. Les joints entre les différentes dalles ne sont pas entièrement étanches, et des traces d'humidité sont visibles entre les plaques depuis l'extérieur du canal. Il y a également des pertes en eau visibles à la jonction entre les dalles des voiles et le radier.</p> | |
| <p>Bilan : Indice IQOA GC de 3 et note globale de 15,5 : Ce ciel ouvert reconstruit en béton préfabriqué il y a quelques années est responsable de pertes en eau du canal. De plus, la structure est fragilisée par les fissures et lézardes présentes sur plus de 50% du nombre total de plaques et qui sont évolutives malgré les réparations en PVC. Certaines de ces fissures sont traversantes et pourraient devenir de plus en plus importantes et ainsi aggraver les fuites. Enfin, si dans un futur proche le débit du canal tend à augmenter (projet d'augmentation du débit à 4m³/s) la question de la résistance ou non de la structure au poids et aux forces exercées par l'eau est à étudier.</p> | |

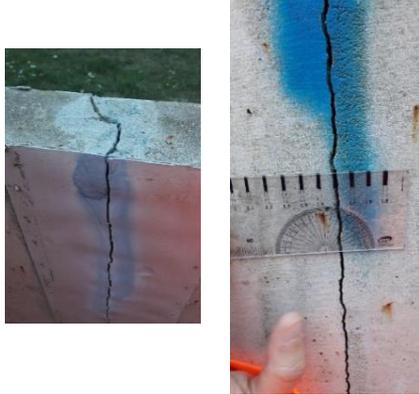
| <p>L'observation depuis l'intérieur du canal a révélé de nombreuses fissures et lézardes verticales dans les plaques en béton préfabriqué. Ce phénomène de fissuration dû à la dilatation du béton est présent sur les deux voiles et sur tout le linéaire du ciel ouvert. La majorité de ces fissures ont fait l'objet de réparations antérieures, consistant à coller contre la plaque une bande de PVC. Cependant celles-ci ne sont plus efficaces car les bandes sont fissurées à leur tour ce qui laisse supposer que le désordre est évolutif. De plus, certaines de ces fissures sont traversantes.</p> | |

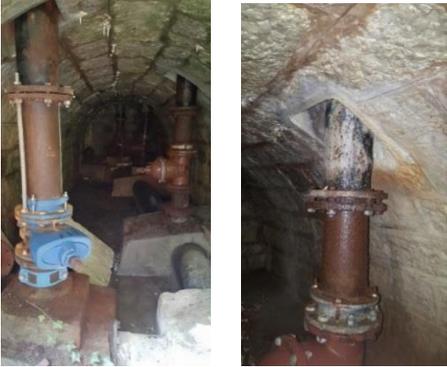
| Description des désordres | Photos |
|--|--|
| <p>La principale raison pour laquelle, le siphon obtient la note de 3 est la colmatation des vannes de vidange des quatre files qui constituent le siphon. En effet, le siphon étant d'origine, il y a depuis une vingtaine d'années une baisse de fréquence de manipulation des vannes jusqu'à ne plus pouvoir les manœuvrer.</p> | |
| <p>Ces quatre conduites sont colmatées au niveau de la partie qui est dans la maçonnerie du pont et sont actuellement non fonctionnelles car aucun moyen n'a été trouvé pour pouvoir les curer. Ainsi dans le cas d'une casse sur une des files la vidange est impossible et il y a un risque d'obstruction à long terme à cause de l'accumulation des dépôts en partie basse du siphon.</p> | |

| Description des désordres | Photos |
|--|--|
| <p>Bilan : Il est indispensable dans un premier temps de réaliser une étude spécifique dans le but de trouver une méthode pour vidanger l'eau des conduites. Par la suite, la partie de ces conduites colmatées n'étant pas accessible, il pourrait être envisageable d'effectuer un curage de ces conduites par un robot auto-cureur commandable à distance.</p> | |

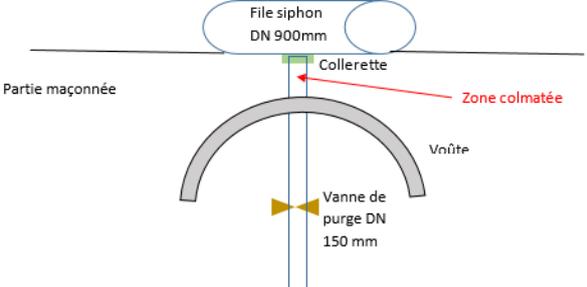
| Description des désordres | Photos |
|--|--|
| <p>Le problème de colmatation est illustré par le schéma suivant :</p> | |

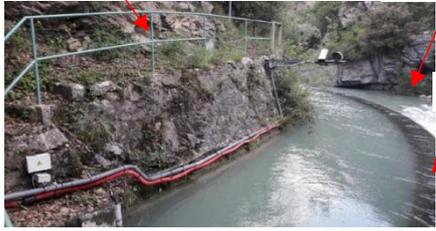
| Description des désordres | Photos |
|---|--|
| <p>Ce ciel ouvert dispose d'un déversoir latéral en rive gauche faisant des ouvrages de restitution du débit réservé de la rivière Vésubie. Le risque géotechnique identifié provient de la rive droite du canal disposant d'un ancien chemin d'accès au canal mais qui est fermé et non utilisé depuis de nombreuses années</p> | <p>Ancien chemin d'accès au canal</p> <p>Rivière Vésubie</p> <p>Déversoir</p> |

| Description des désordres | Photos |
|---|--|
| <p>Bilan : Ce tronçon a obtenu la note de 3 vis-à-vis du risque géotechnique car le risque d'effondrement d'une partie de la rive droite en surplomb du canal est certain. Il a entraîné une partie des escaliers et engendré la fermeture du chemin d'accès. Cet effondrement pourrait obstruer le canal ou dans le pire des cas, entraîner la rupture de celui-ci. Dans les deux cas, une intervention d'urgence sur le canal serait nécessaire mais ce tronçon est difficilement accessible (rive droite en surplomb et pentue et rivière Vésubie en contrebas pour la rive gauche), ainsi l'impact sur le fonctionnement du canal serait conséquent. Une étude géotechnique sur ce tronçon doit être réalisée afin d'évaluer le risque de glissement de terrain.</p> | |

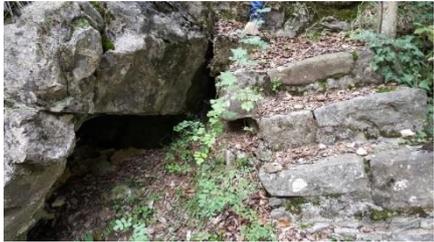
| Description des désordres | Photos |
|---|--|
| <p>Il semblerait que la rive droite en surplomb du canal subissent des mouvements de terrain et qu'une partie du sol semble se décrocher en dessous du bloc rocheux. La preuve de ce glissement de terrain est que les escaliers d'accès sont endommagés et tordus ainsi que la rambarde. Des cavités entre le sol et le bloc rocheux ont été observées lors de la visite.</p> | |

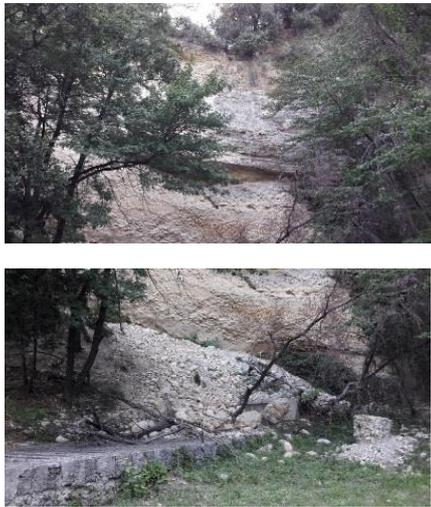
| Description des désordres | Photos |
|---|---|
| <p>Le risque géotechnique se situe sur la rive gauche du canal, le terrain en surplomb étant constitué de poudingue. Des bancs étant susceptibles de se décrocher et de tomber sur les poutrelles. Il y a environ un an, un éboulement de poudingue ainsi que des chutes d'arbres ont eu lieu sur les poutrelles de protection. Certains blocs ont été enlevés mais il reste une grande partie sur les poutrelles qui cachent l'entrée du tunnel aval</p> | |

| Description des désordres | Photos |
|---|---|
| <p>Bilan : Dans un premier temps, il serait nécessaire d'évacuer les pierres et les blocs se trouvant sur les poutrelles de protection, de remplacer les poutrelles les plus endommagées et de trouver une solution plus solide et permanente que des plaques de contreplaqué. Enfin une étude géotechnique du terrain se trouvant en surplomb de ce tronçon sera à effectuer.</p> | |

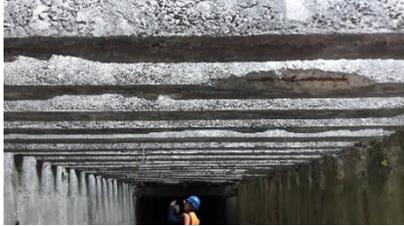
| Description des désordres | Photos |
|---|---|
| <p>Les poutrelles sont endommagées et des plaques en contreplaqué ont été mises en place sous les poutrelles de protection pour éviter la chute de pierres et de terre dans le canal.</p> | |

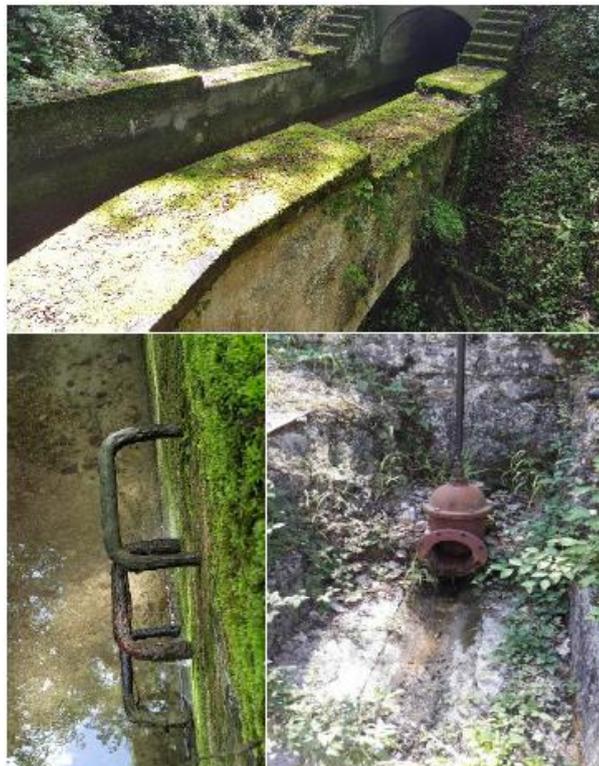
La figure ci-dessus illustre certains désordres répertoriés sur les tronçons, par exemple le manque de garde-corps et les échelons corrodés au pont de Costa Rosta dans la zone de Castagniers, ou encore une vanne manuelle fuyarde au ciel ouvert de Polonia.

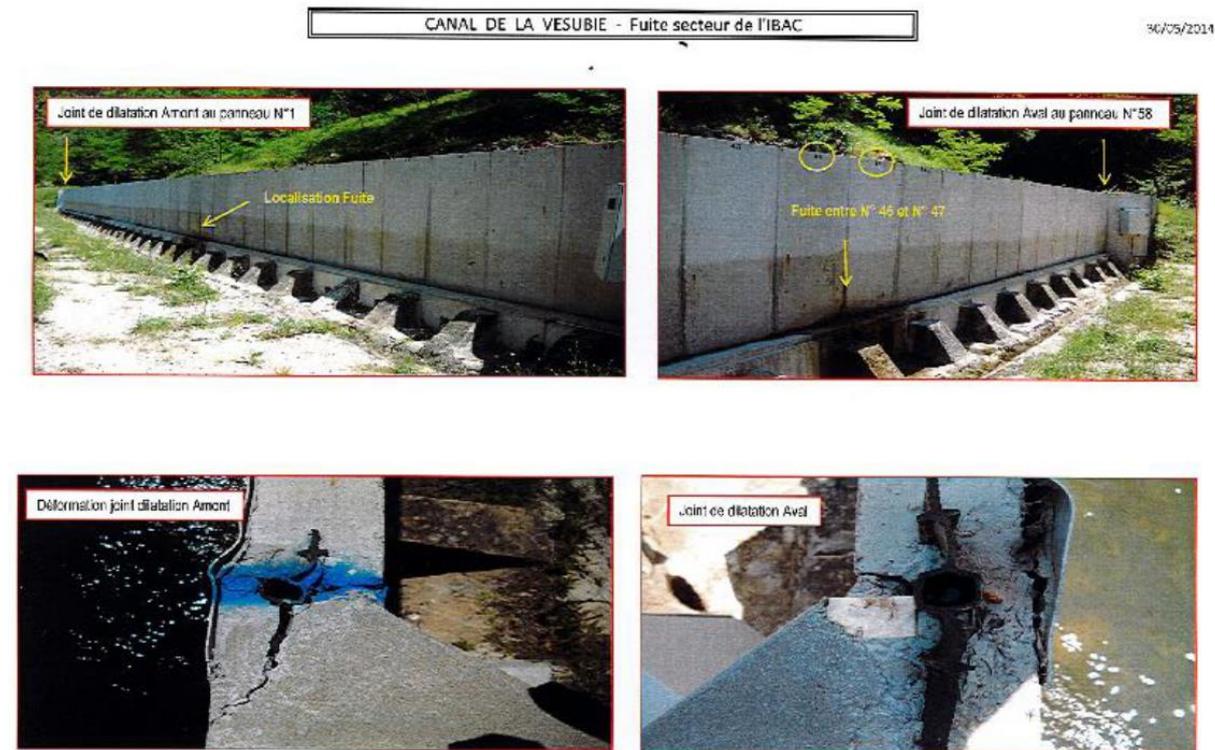
Figure 28 : Fuites sur le secteur de l'Ibac

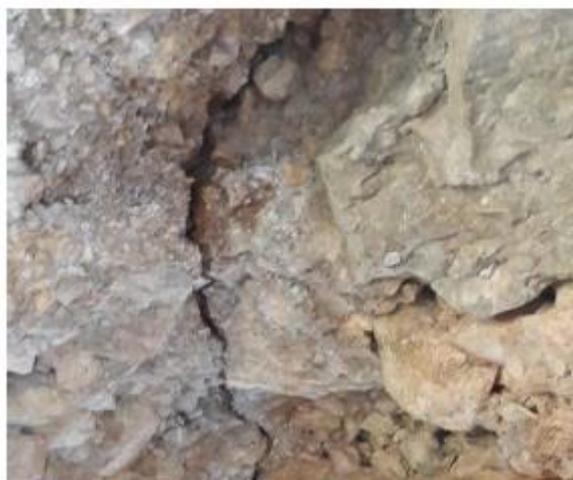
A cause d'anciens mouvements de terrain, une fracture de la roche calcaire le long de la voûte est observable sur la figure ci-dessous :

Les travaux préconisés sont le ragréage des surfaces avec béton dégradé, et le traitement de la lézarde horizontale. Le ragréage se fait par la reconstitution du parement en béton pour les zones d'adhérence défectueuses. L'épaisseur moyenne des ragréages sera de 3 cm. Le ragréage sera réalisé par l'application d'un mortier de ragréage hydraulique. L'opération de traitement des fissures consiste à étancher les fissures. La lézarde sera donc élargie au disque sur une largeur de 3cm puis nettoyée et garnie par un produit conforme au béton d'origine.
