## COMMUNAUTE D'AGGLOMERATION DU GRAND AVIGNON

### Etude et assistance à maitrise d'ouvrage sur le fonctionnement et le devenir des Sorguettes Intramuros sur la commune d'Avignon

#### Phase 1 : Recueil des données

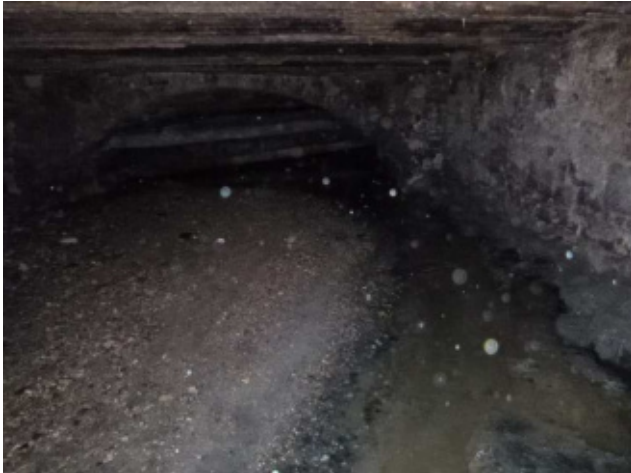
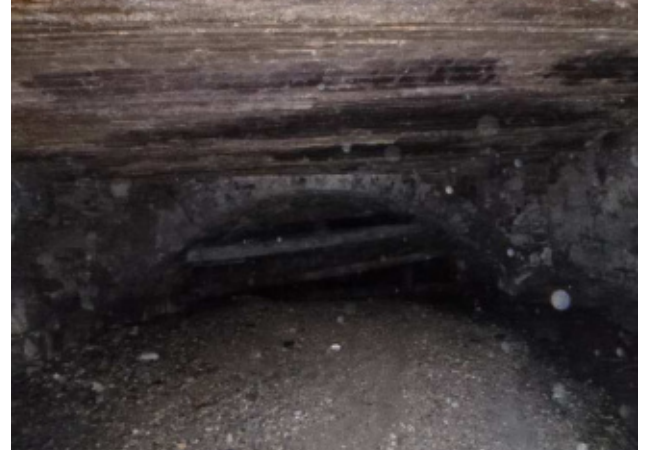
| <p><i>Vue Sorguette amont (vue Sud côté face 4) – dalle supérieure avec poutre corrodée</i></p> | <p><i>Vue Sorguette amont ( vue Sud côté face 4) – bas des piédroits déjointés - effondrement</i></p> |
| <p><i>Vue Sorguette amont (vue Sud côté face 4) – dalle supérieur avec poutre corrodée</i></p> | <p><i>Vue Sorguette amont (vue Sud côté face 4) – dalle supérieur avec poutre corrodée</i></p> |

La chambre de jonction sur la Sorguette est constituée d'une dalle supérieure avec des poutres présentant un **état de corrosion avancé**. Les piédroits de chaque côté de l'ouvrage sont par ailleurs **déjointés, voir effondrés** à plusieurs endroits.

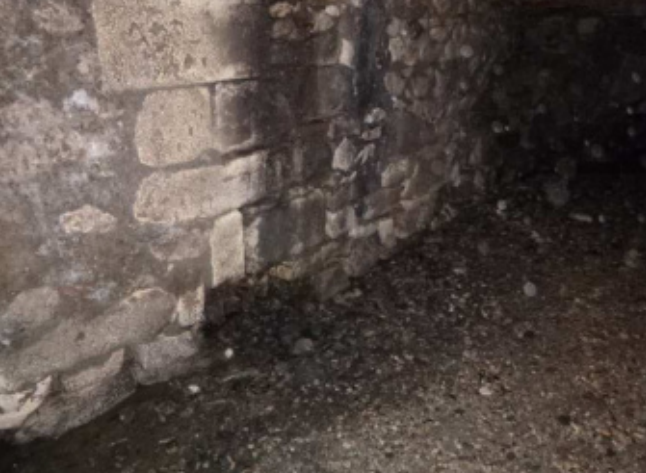
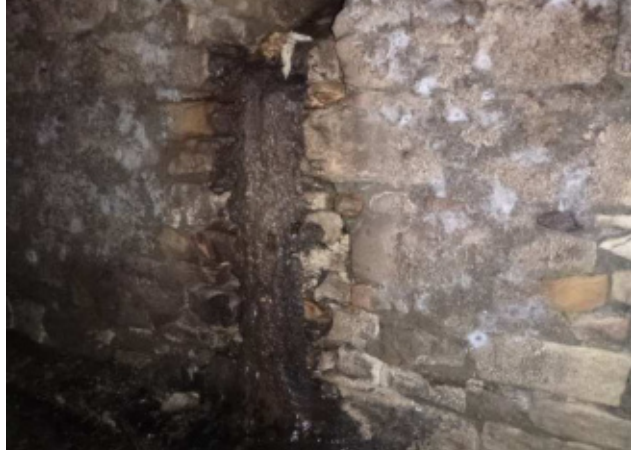
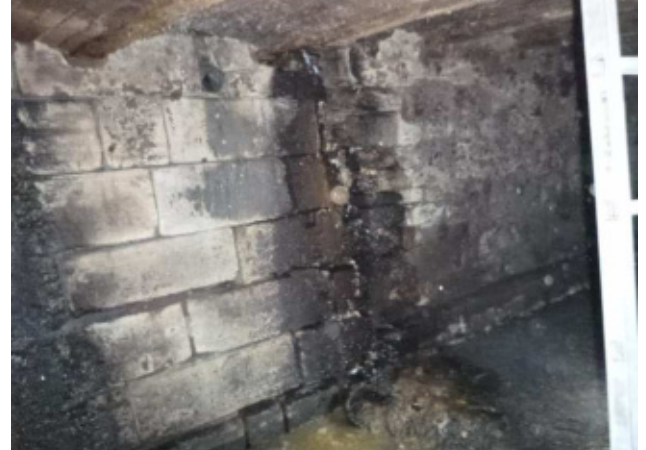
| <p><i>Vue Sorguette amont (côté face 3) – bas des piédroits déjointés - effondrement</i></p> | <p><i>Vue Sorguette amont (côté face 1) – bas des piédroits déjointés - effondrement</i></p> |

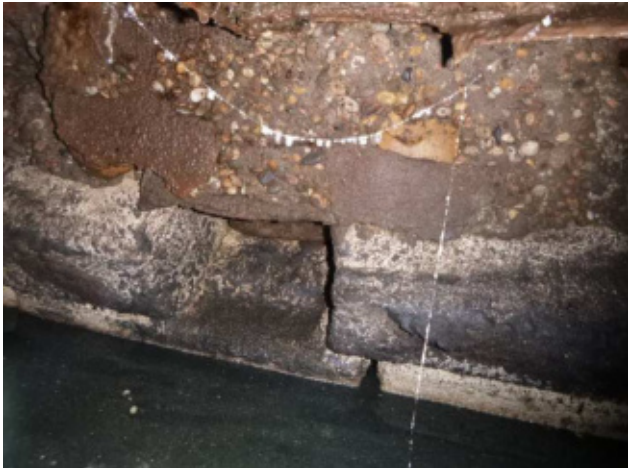
| <p><i>Bas cheminée regard – dégradé – vue côté n°1</i></p> | <p><i>Vue Sorguette aval – Vue côté n°4</i></p> |

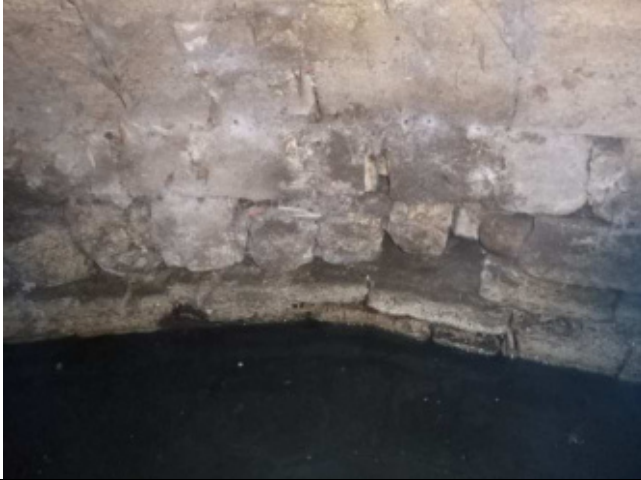
| <p><i>PM3</i></p> | <p><i>PM5 – bas de piédroits dégradé (léger effondrement)</i></p> |

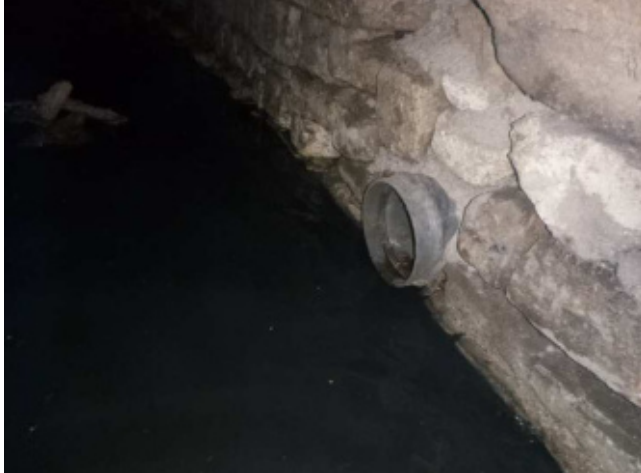
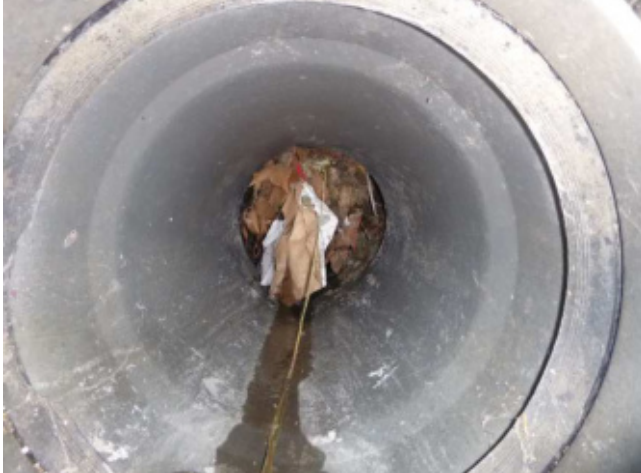
| <p><i>PM4.80 – BP en bas de piédroit droit pénétrant PVC 330</i></p> | <p><i>PM4.80 – BP en bas de piédroit droit pénétrant PVC 330</i></p> |

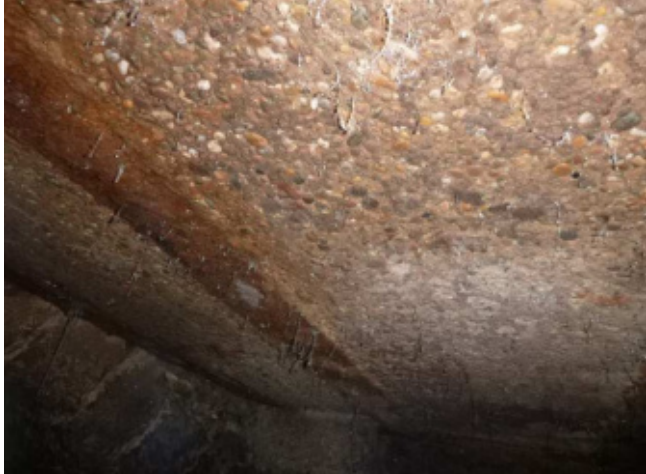
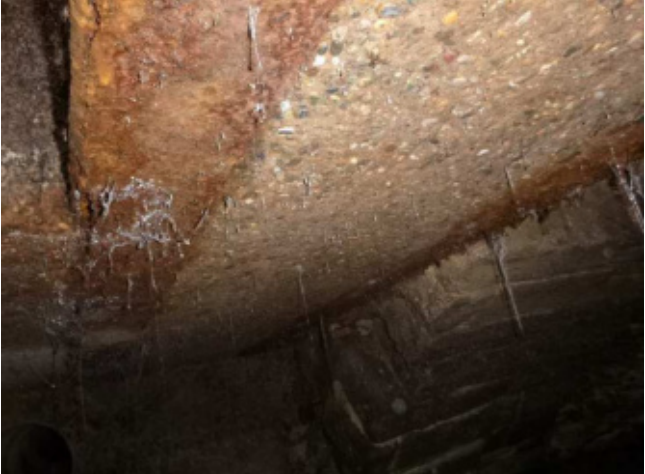
| <p><i>Vue voute supérieure chambre de répartition – poutre corrodée</i></p> | <p><i>Vue voute supérieure chambre de répartition – poutre corrodée</i></p> |

Par ailleurs l'ouvrage est sur ce tronçon **dégradé** et on note la présence de **déjointements** en voute et aux niveaux des piédroits. Il a par ailleurs pu être recensé des **blocs déjointés et des chutes de pierres**. Enfin, l'ouvrage ne semble **pas être étanche** et il a pu être recensé des **infiltrations et désolidarisation de certains blocs**.

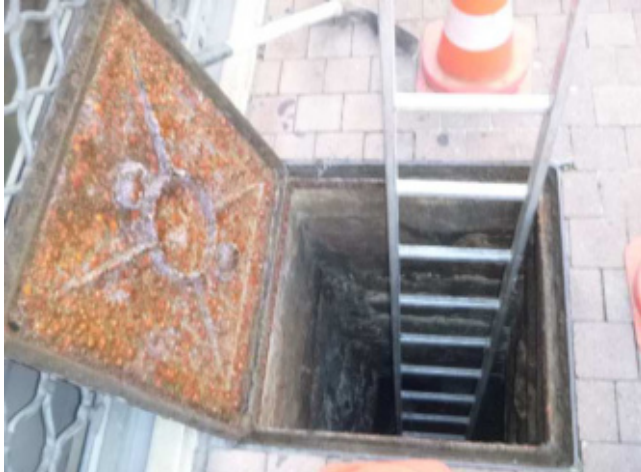
| <p><i>Environnement de surface regard R1 – Absence échelons – profondeur 2,70m – tampon corrodé</i></p> | <p><i>Environnement de surface regard R1 – Absence échelons – profondeur 2,70m – cheminée non enduite</i></p> |

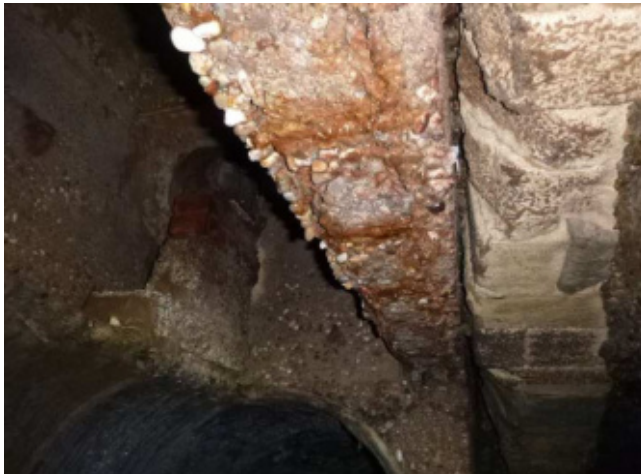
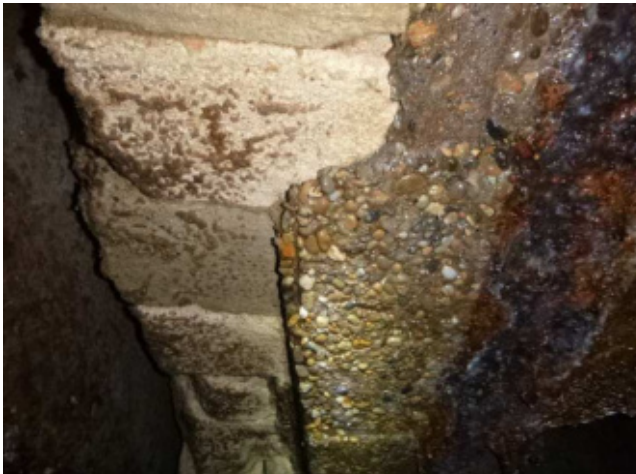
| <p><i>Réseau DN800 UN – poutre avec ferrailage apparent corrodé</i></p> | <p><i>Réseau DN800 UN – poutre avec ferrailage apparent corrodé</i></p> |

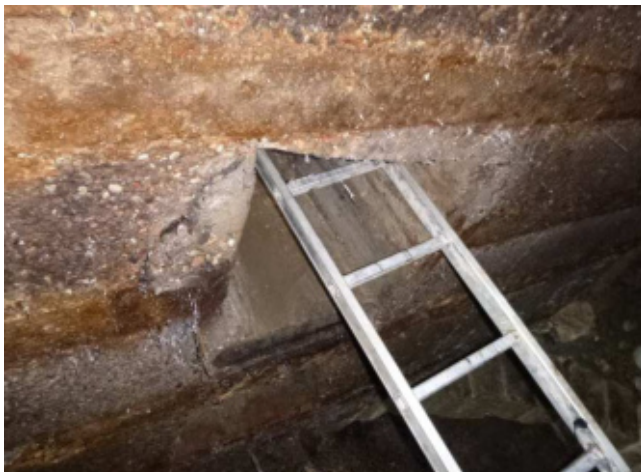
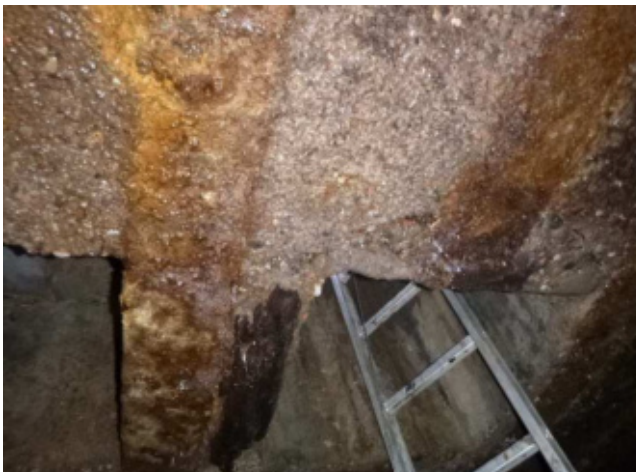
| <p><i>Voute chambre de visite Sorguette – Voute chambre de visite<br/>Sorguette – dalle non ferrillée – IPN</i></p> | <p><i>Voute chambre de visite Sorguette – Voute chambre de visite<br/>Sorguette – dalle non ferrillée – IPN</i></p> |

La chambre visitable de 5,50 m de long, 4,90 m de large et 1,90 m de hauteur, accessible depuis R3, est-elle aussi très **envasée**. La dalle de couverte est **non ferrillée** et les poutres IPN apparaissent particulièrement **corrodée**.

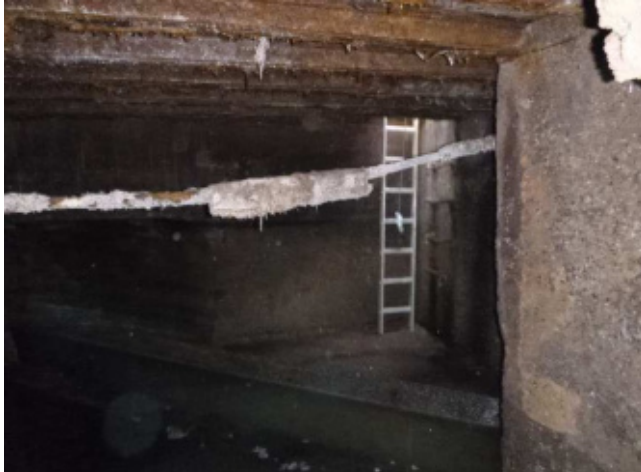
| <p><i>Chambre d'arrivée Sorguette – 190 / 400cm – dépôt- branchement plomb</i></p> | <p><i>Vue dalle supérieure corrodée</i></p> |

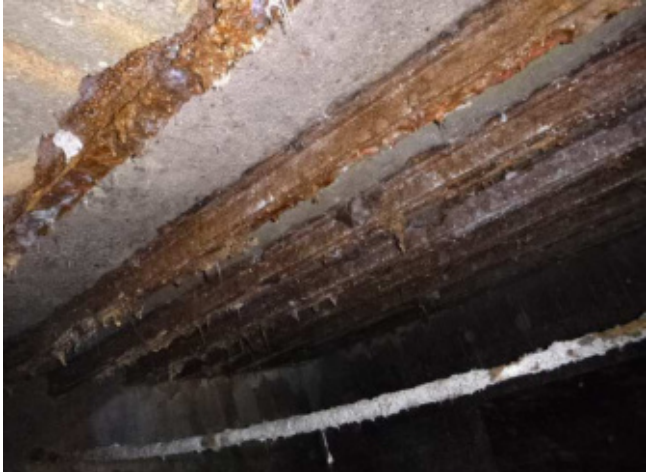
Juste en amont du rejet dans le collecteur P, une **chambre visitable** est présente sur les Sorguettes. Cette chambre de dimensions 1,90 m de hauteur, 4 m de largeur et 25 m de longueur présente une dalle avec poutres IPN **corrodée**.

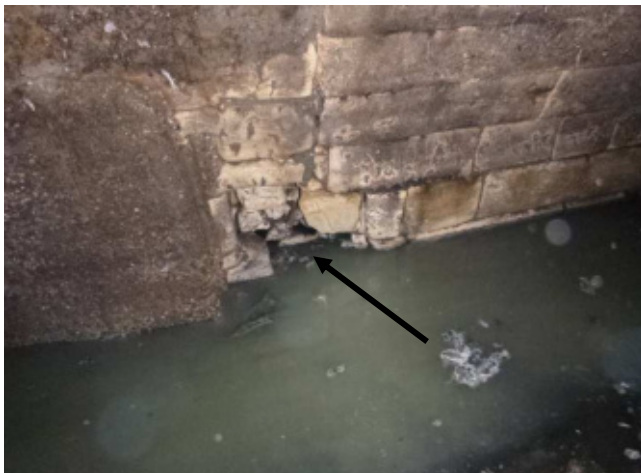
| <p><i>Bas des piédroits déjointés (avant chambre)</i></p> | <p><i>Reprise des joints à environ 12m de la chambre – infiltration en voute</i></p> |

En remontant vers l'amont, la section se réduit et l'ouvrage est plus dégradé. On observe ainsi des **déjointements** en voute et aux niveaux des piédroits, ainsi que certains **blocs totalement déjointés voir même au sol**.

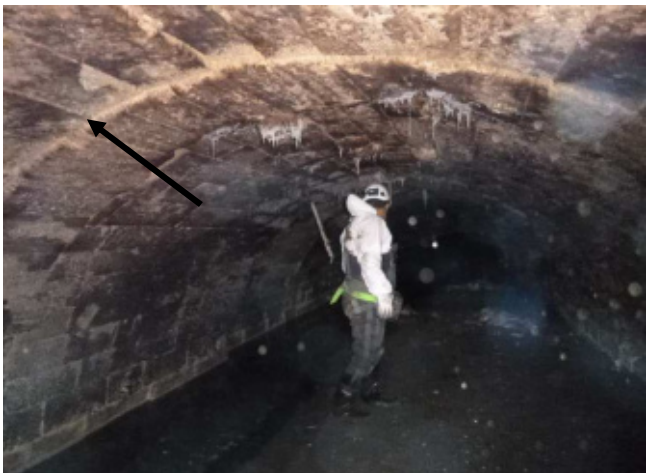
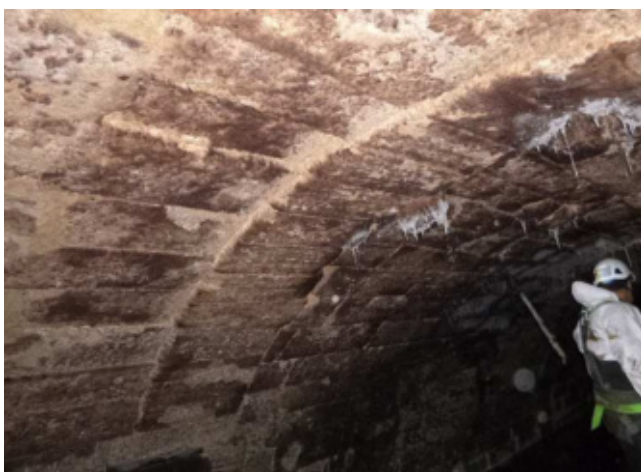
| <p><i>Reprise des joints à environ 12m de la chambre – infiltration en voute</i></p> | <p><i>Dépôt mous – blocs déjointoyés en bas des piédroits</i></p> |

L'ouvrage semble par ailleurs être **non étanche** et il a pu être noté la présence **d'infiltrations** et de **désolidarisation** des blocs en certains endroits.

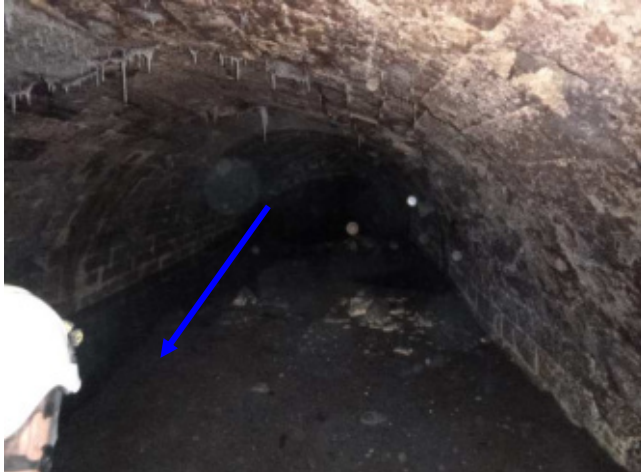
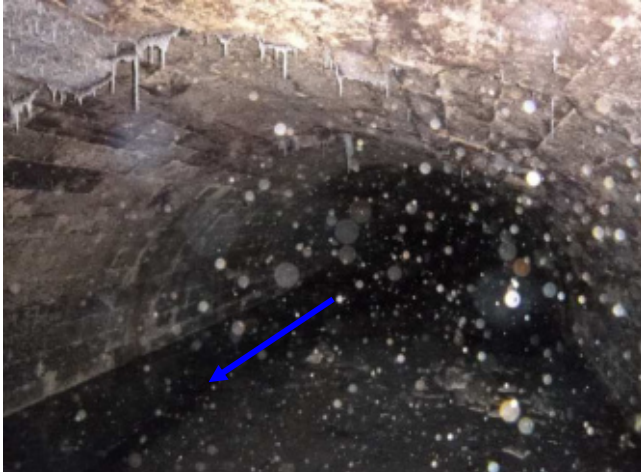
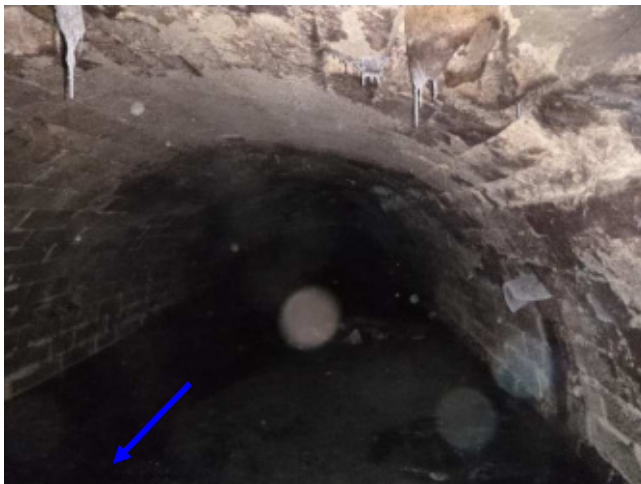
| <p><i>Section 210 / 400cm à environ 12m – dépôt important boue en radier – infiltration parement</i></p> | <p><i>Section 210 / 400cm à environ 12m – dépôt important boue en radier – infiltration parement</i></p> |
| <p><i>Section 210 / 400cm à environ 12m – dépôt important boue en radier – infiltration parement</i></p> | <p><i>Blocs manquants -</i></p> |

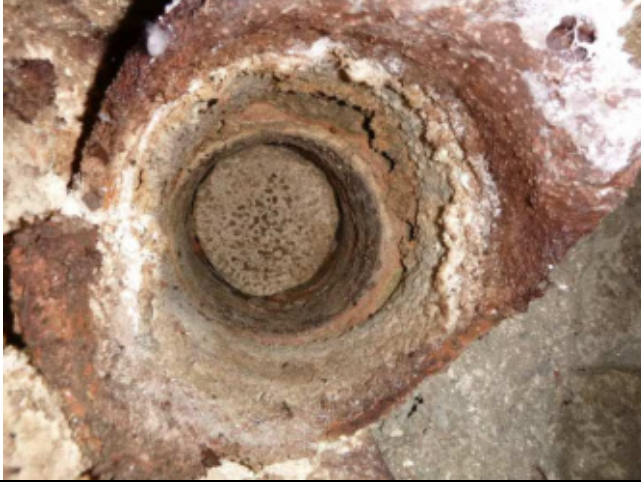
| <p><i>Branchement en bas de piedroit droit</i></p> | <p><i>Branchement en bas de piedroit droit – obturé HS</i></p> |

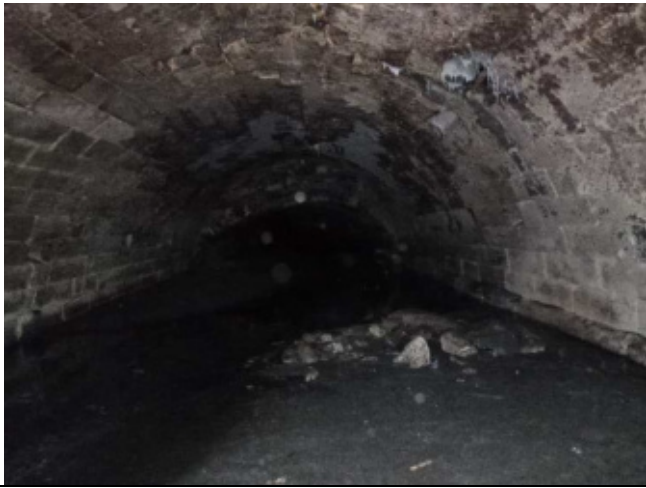
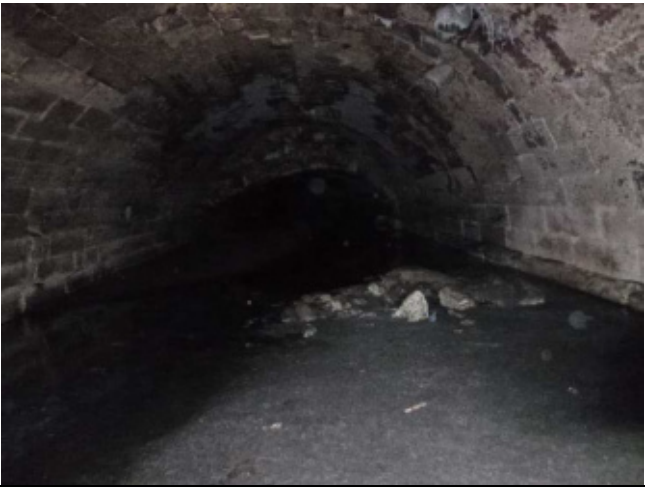
| <p><i>Section 210 / 400cm à environ 20m – dépôt important boue en radier – infiltration parement – blocs en voute se déjoignent – chute de pierre – changement de section à 25m</i></p> | <p><i>Section 210 / 400cm à environ 20m – dépôt important boue en radier – infiltration parement – blocs en voute se déjoignent – chute de pierre</i></p> |

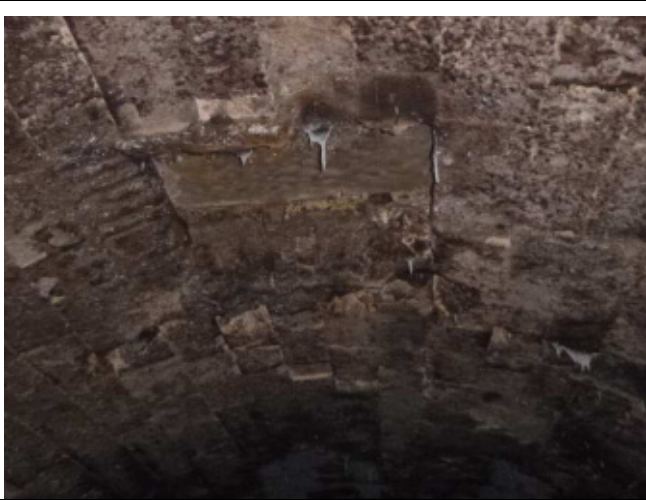
| <p><i>Blocs manquant en voute</i></p> | <p><i>BP en haut de piédroit – infiltration</i></p> |

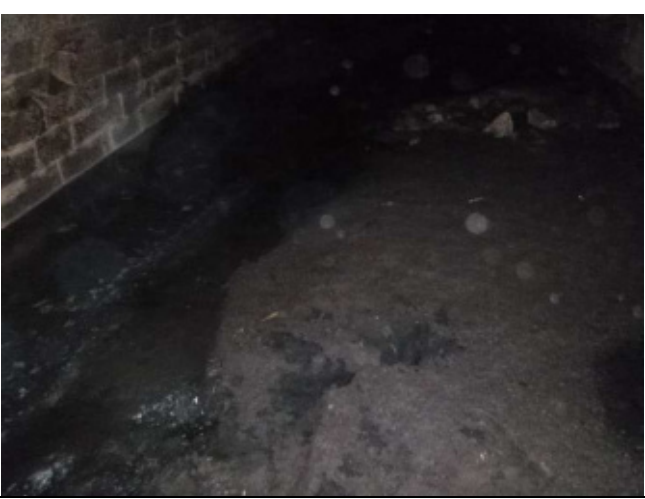
| <p><i>Dépôt important – présence de gaz – infiltration parement – blocs déjoints</i></p> | <p><i>Dépôt important – présence de gaz</i></p> |
