Commune du Val

SCHEMA DIRECTEUR D'ASSAINISSEMENT COLLECTIF DES EAUX USEES

Rapport d'état des lieux et de diagnostic

Février 2017

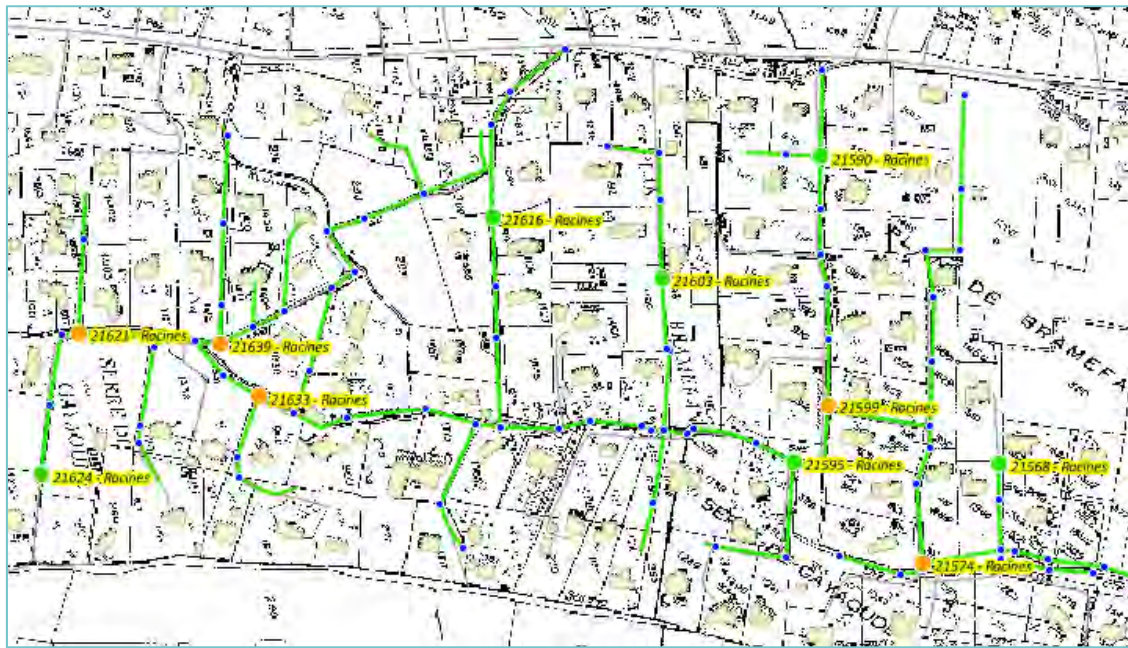
L'extrait cartographique ci-dessous présente le secteur de Bramefan, où 11 regards sur les 21 diagnostiqués présentaient des racines. Le défaut a été jugé grave pour 5 de ces 11 regards visités.

Figure 9 : Anomalies des regards visités dans le secteur de Bramefan

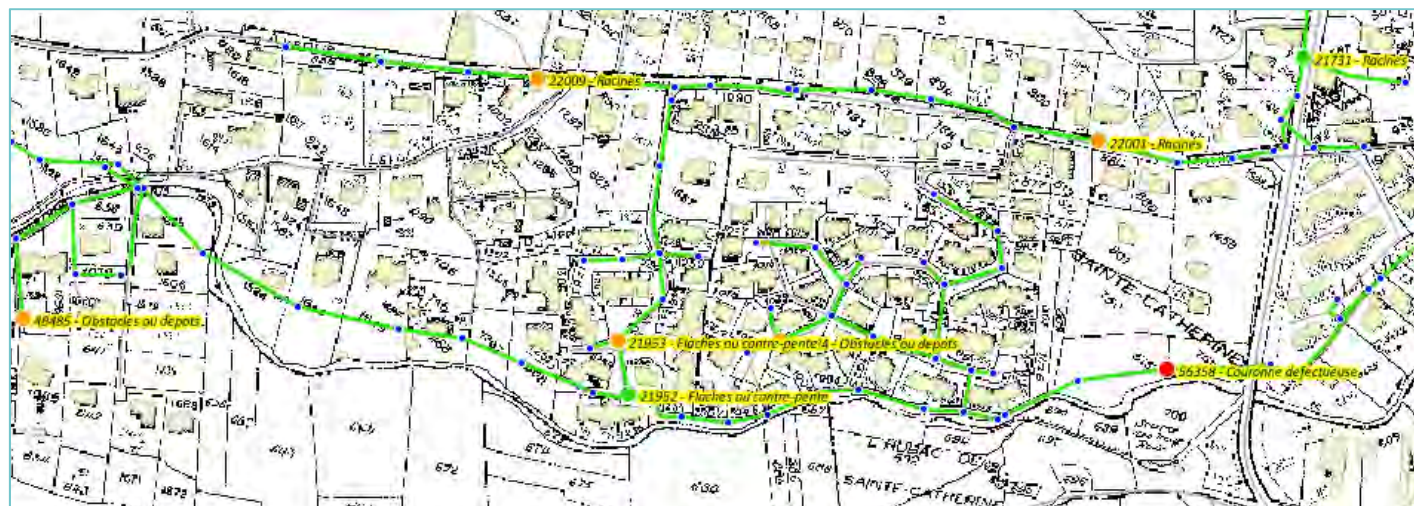
L'extrait cartographique ci-dessous présente le secteur de Sainte-Catherine, où 3 regards sur 18 ouvrages diagnostiqués mettent en évidence des pénétrations de racines, dont certaines jugées graves.

Figure 12 : Anomalies des regards visités dans le secteur de Sainte-Catherine

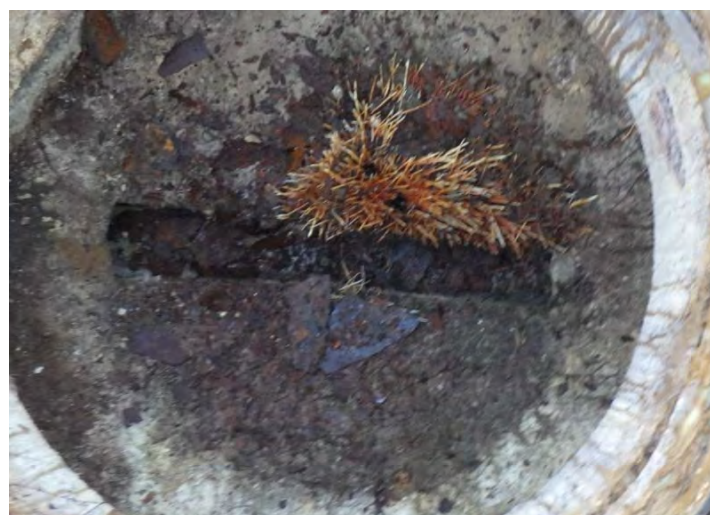
Figure 13 : Regard n°22009 – Avenue Jean Moulin

Les photographies suivantes illustrent les pénétrations de racines évaluées comme étant graves dans le secteur de Sainte-Catherine.

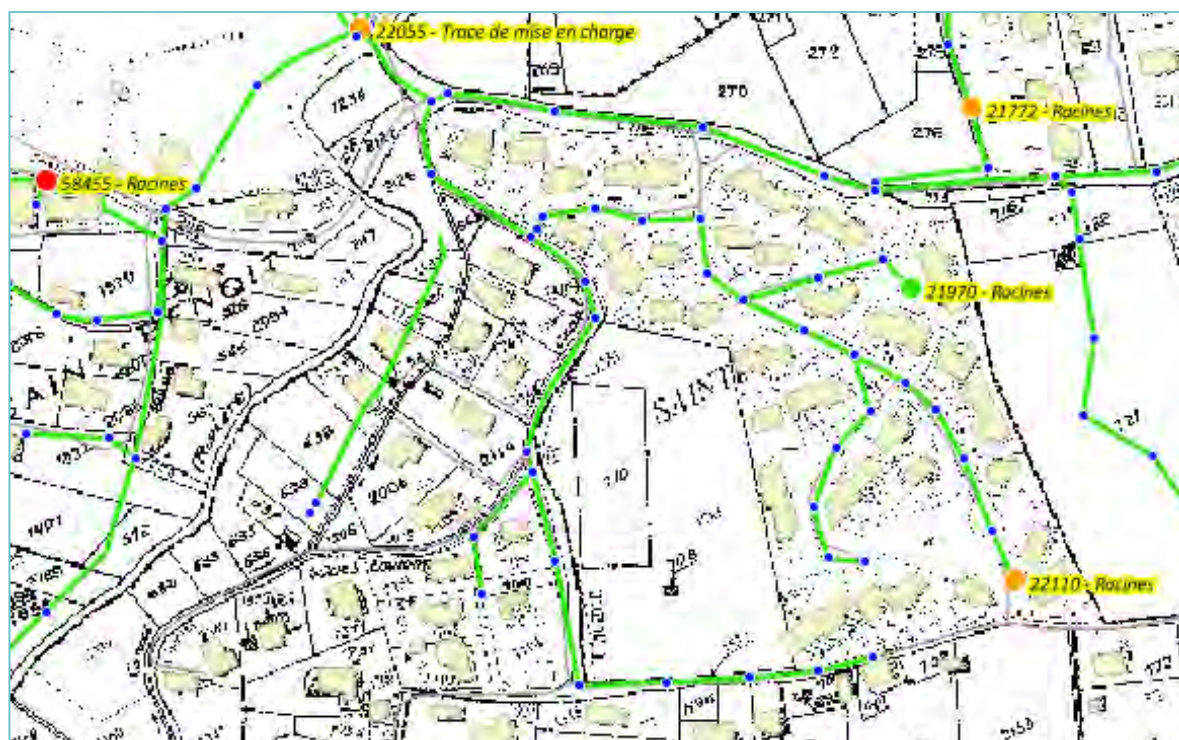
L'extrait cartographique ci-dessous présente le secteur de Sainte-Anne, où 4 regards sur 23 ouvrages visités sont sujets aux pénétrations de racines, à un degré de gravité majoritairement élevé.

Figure 15 : Anomalies des regards visités dans le secteur de Sainte-Anne

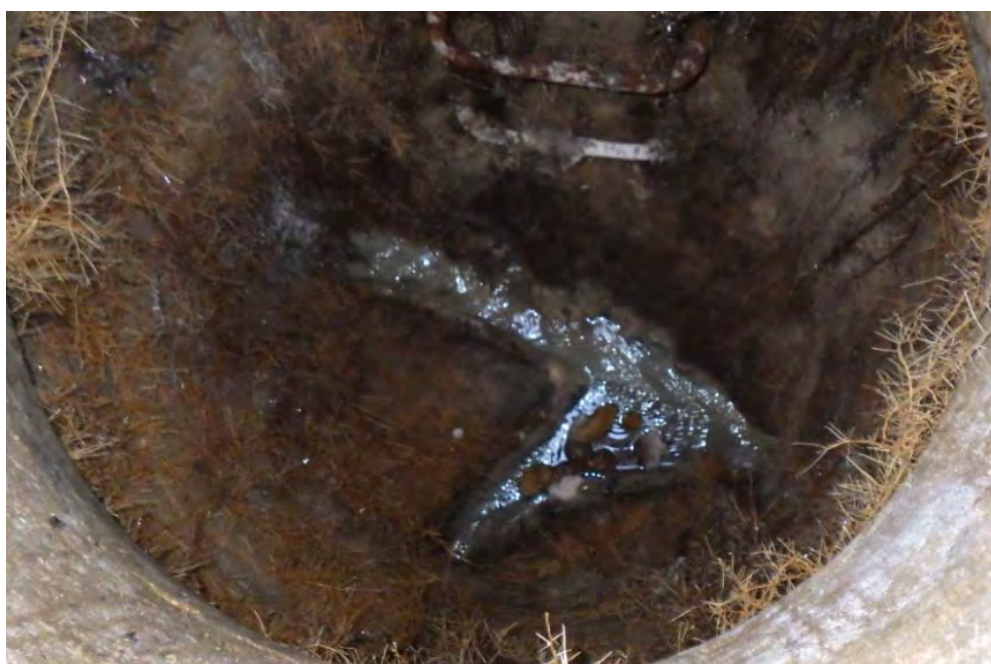
Figure 16 : Regard n°58455 – Rue des Maures

La photographie suivante illustre les pénétrations de racines évaluées comme étant très graves dans le secteur de Sainte-Anne.

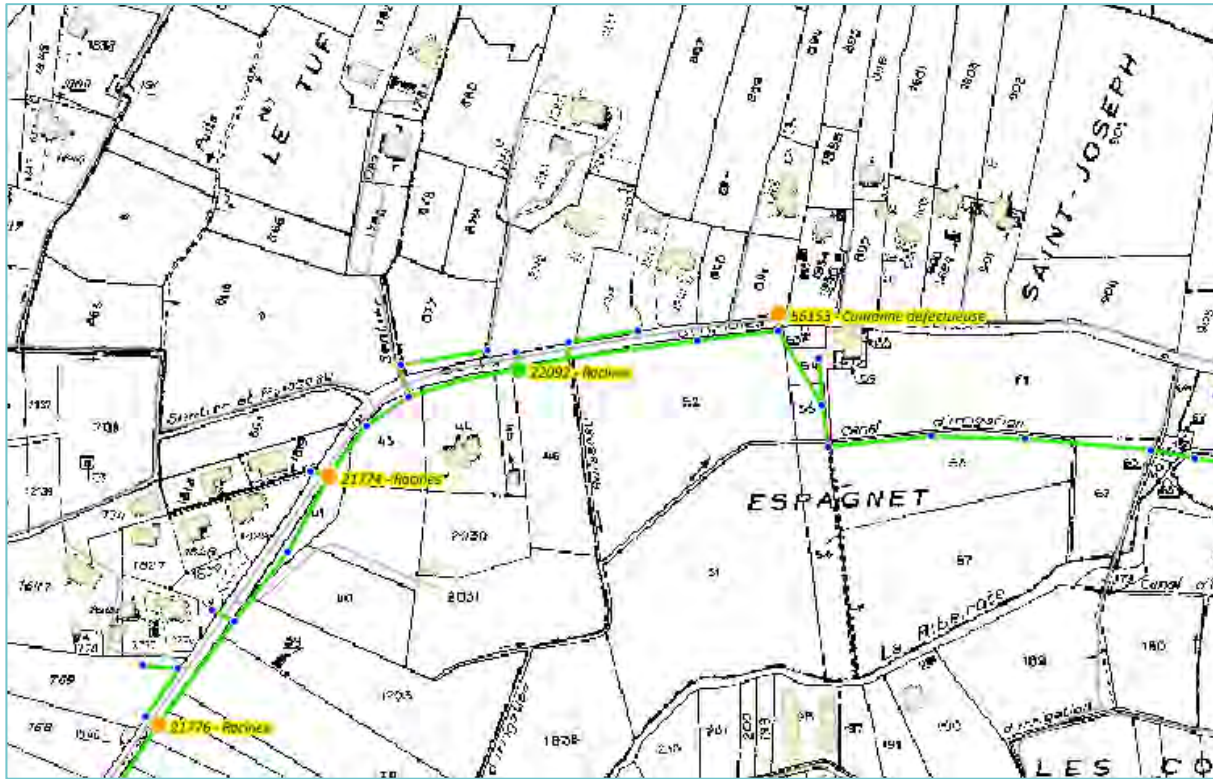
L'extrait cartographique suivant localise le secteur de Saint-Joseph, où 3 regards sur 7 ouvrages diagnostiqués présentent des pénétrations de racines, dont certaines ont été estimées graves.

Figure 17 : Anomalies des regards visités dans le secteur de Saint-Joseph

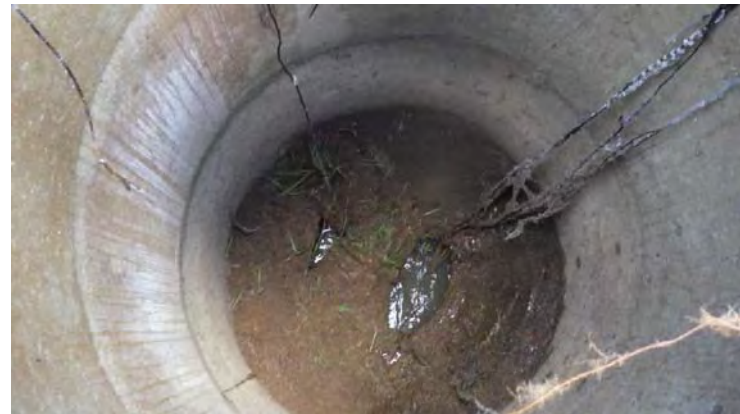
Figure 19 : Regard n°21774 – Route de Carcès

Les photographies suivantes illustrent les pénétrations de racines évaluées comme étant graves dans le secteur de Saint-Joseph.

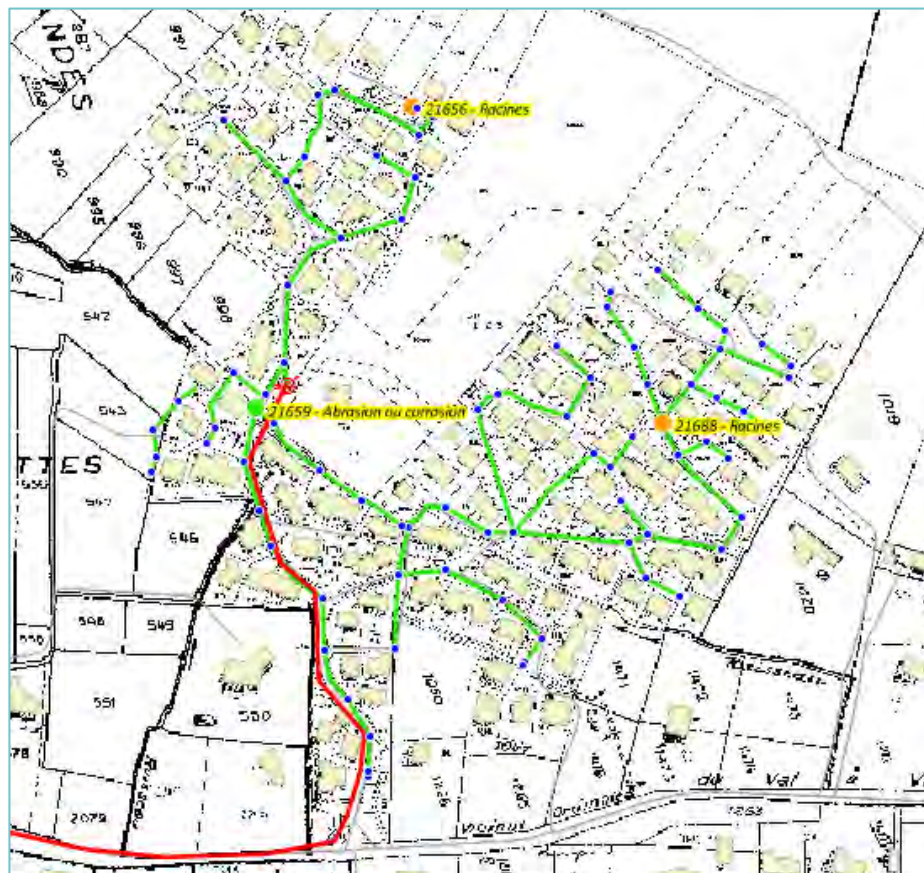
L'extrait cartographique ci-après montre le lotissement des Machottes, où 2 regards sur 25 ouvrages diagnostiqués mettent en évidence des pénétrations de racines, toutes jugées graves.

Figure 20 : Anomalies des regards visités dans le lotissement des Machottes

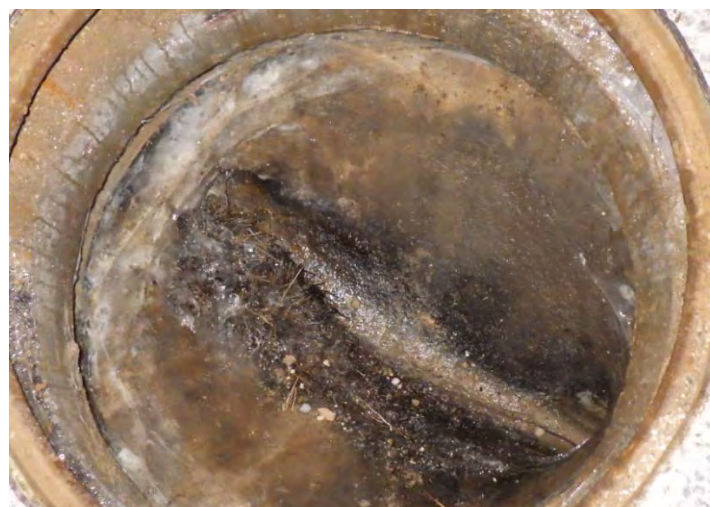
Figure 21 : Regard n°21656 – Avenue de Roi René

Les photographies suivantes illustrent les pénétrations de racines évaluées comme étant graves au niveau du lotissement des Machottes.

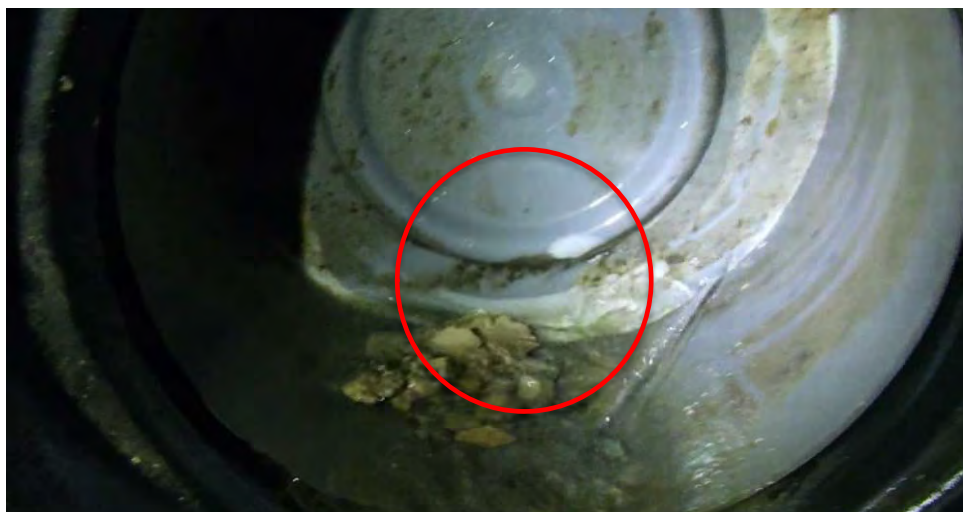
Figure 23 : Regard n°58434 – Rue Nationale – Infiltration par branchement

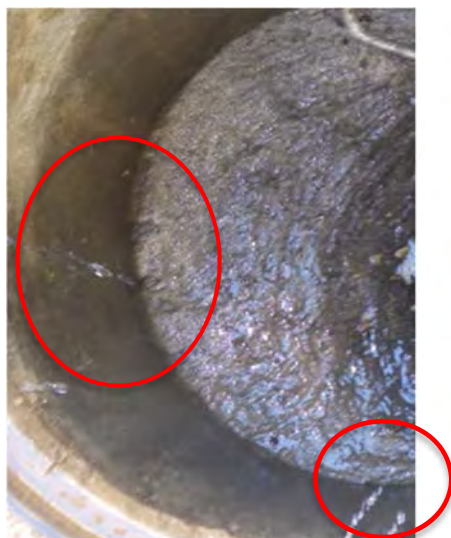
Figure 24 : Regard n°21813

Les figures suivantes présentent les infiltrations directes qui ont été constatées sur les regards de visite ayant fait l'objet d'un diagnostic complet lors du repérage des réseaux.
