Diagnostic du réseau d'assainissement de Le Val

CAMPAGNE DE TESTS DE FUMIGATION

Client : Commune de Le Val

Date : 13/11/2017

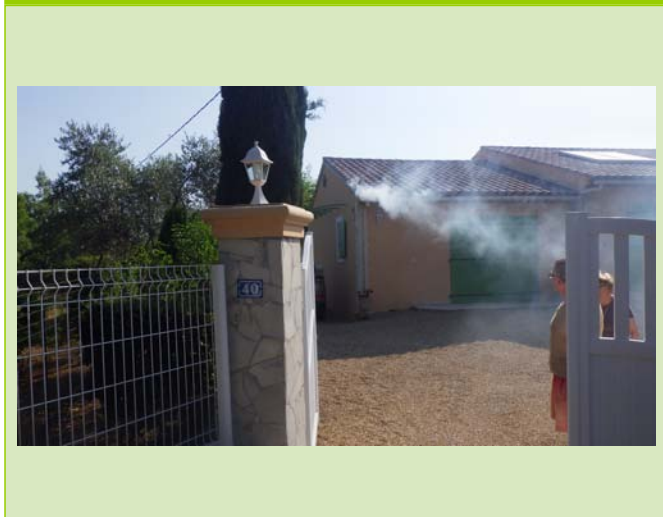
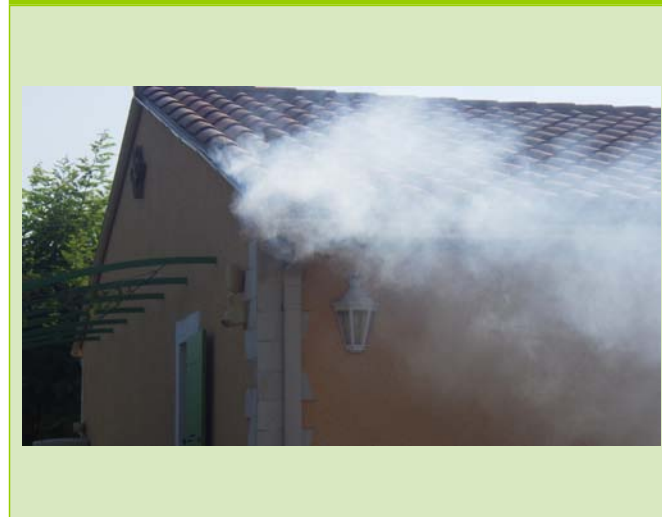
Anomalie fumée n° :	1
----------------------------	----------

Domaine	Identifiant	N° Voirie	Nom Voirie / Numéro de parcelle	N° Parcelle
Prive	CONFRERE	40	Chemin de Milan	C2122

Type d'anomalie	Description
Gouttiere	25% de la toiture

Grave	
--	--------------	--

Hauteur critique avant intrusion (en m) :	
Surface du trou engendrant l'intrusion (cm²) :	
Vulnérabilité (%) :	100

Surface active (m²)
60

Proposition de travaux de mise en conformité : Mise en place d'un coude en bas de cheneau et obturation de l'ancienne conduite restante

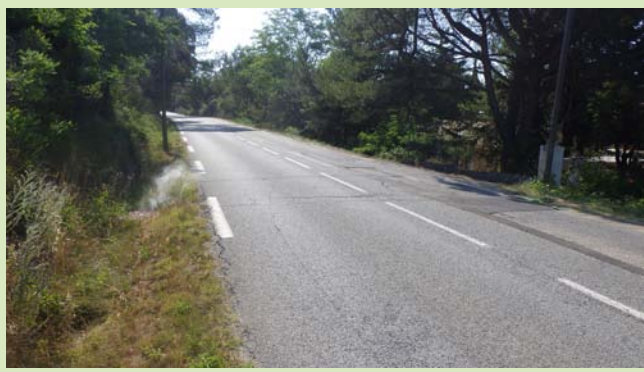
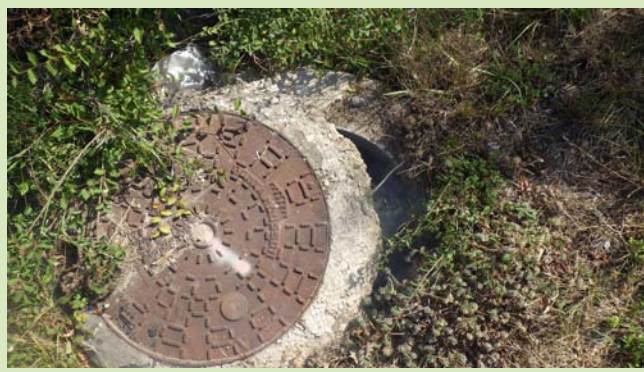
Anomalie fumée n° :	3
----------------------------	----------

Domaine	Identifiant	N° Voirie	Nom Voirie / Numéro de parcelle	N° Parcelle
Public			Route de Carces

Type d'anomalie	Description
Regard non etanche	Zone de ruissellement

Très grave
--	--	-------------------

Hauteur critique avant intrusion (en m) :	1
Surface du trou engendrant l'intrusion (cm²) :	
Vulnérabilité (%) :	25

Surface active (m²)
200

Proposition de travaux de mise en conformité :	Etancheification du regard
---	----------------------------

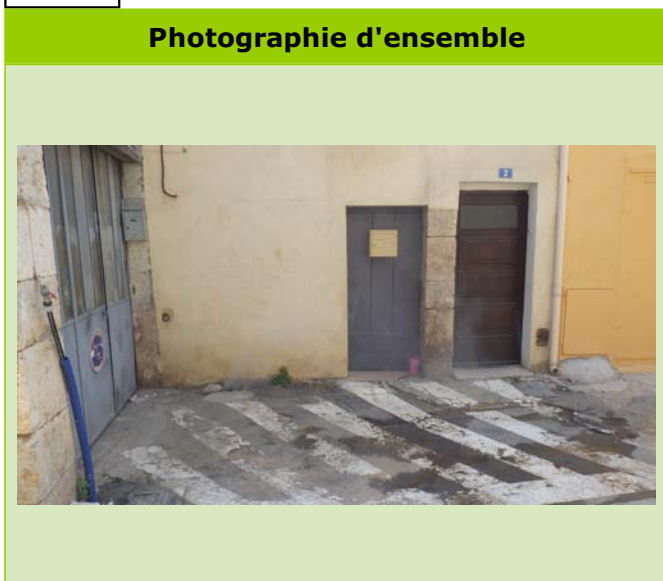
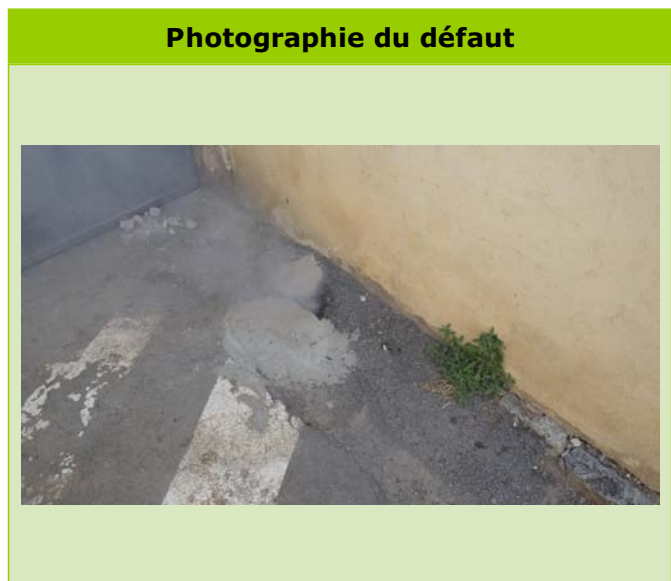
Anomalie fumée n° :	5
----------------------------	----------

Localisation / Adresse				
Domaine	Identifiant	N° Voirie	Nom Voirie / Numéro de parcelle	N° Parcelle
Public		4	Rue de la Paix

Présentation de l'anomalie	
Type d'anomalie	Description
Ouverture sur chaussée	Non étanche
Importance de la gravité du défaut	
	Grave

Hauteur critique avant intrusion (en m) :	0
Surface du trou engendrant l'intrusion (cm²) :	100
Vulnérabilité (%) :	100

Validation au colorant	
Réalisation du test :	Oui
Commentaire :	
Résultat :	Positif

Proposition de travaux de mise en conformité :	Obturation de l'orifice
Enquête banchement à prévoir :	Non

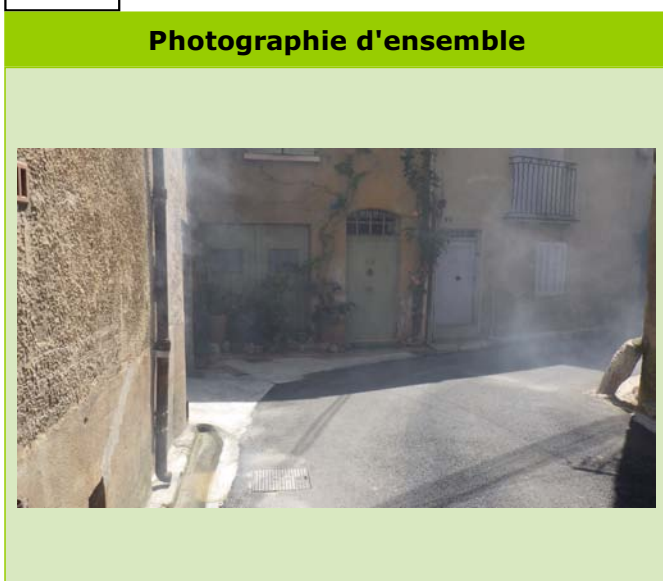
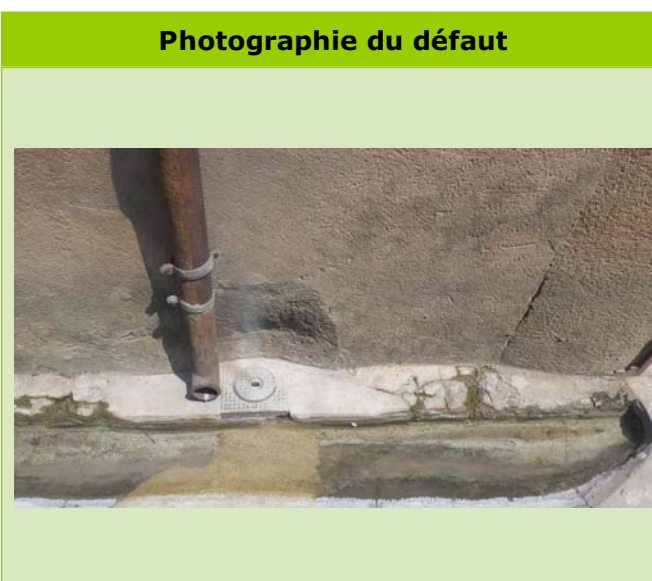
Anomalie fumée n° :	6
----------------------------	----------

Localisation / Adresse				
Domaine	Identifiant	N° Voirie	Nom Voirie / Numéro de parcelle	N° Parcelle
Public			Rue du 8 Mai 1945

Présentation de l'anomalie	
Type d'anomalie	Description
Boite de branchement non etanche	Zone de ruissellement
Importance de la gravité du défaut	
Très grave

Hauteur critique avant intrusion (en m) :	0
Surface du trou engendrant l'intrusion (cm²) :	10
Vulnérabilité (%) :	100

Validation au colorant	
Réalisation du test :	Oui
Commentaire :	
Résultat :	Positif

Proposition de travaux de mise en conformité :	Etancheification du regard
Enquête banchement à prévoir :	Non

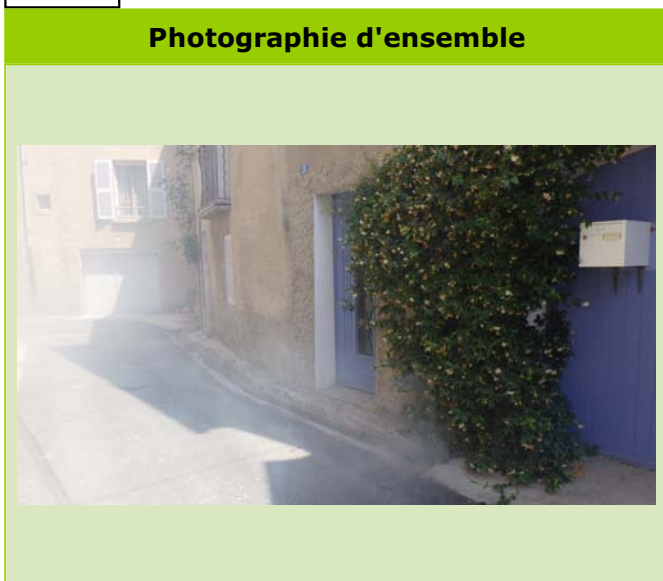
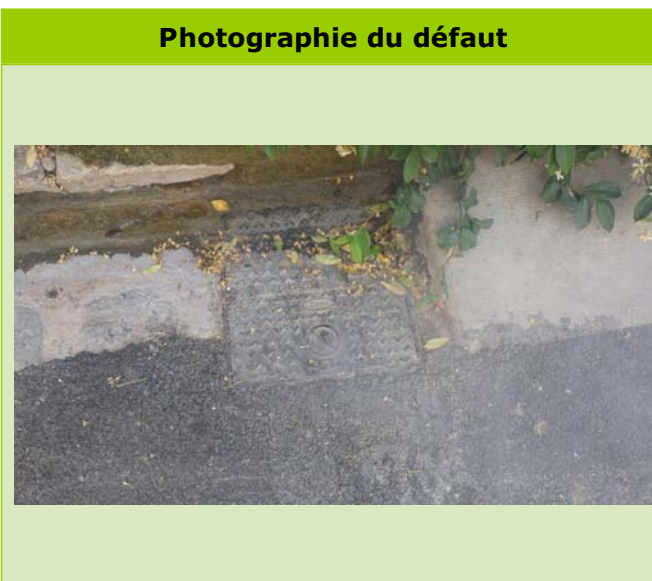
Anomalie fumée n° :	7
----------------------------	----------

Localisation / Adresse				
Domaine	Identifiant	N° Voirie	Nom Voirie / Numéro de parcelle	N° Parcelle
Public	VENON	5	Rue du 8 Mai 1945

Présentation de l'anomalie	
Type d'anomalie	Description
Boite de branchement non etanche	Zone de ruissellement
Importance de la gravité du défaut	
	Grave

Hauteur critique avant intrusion (en m) :	0
Surface du trou engendrant l'intrusion (cm²) :	
Vulnérabilité (%) :	100

Proposition de travaux de mise en conformité :	Etancheification du regard
Enquête banchement à prévoir :	Non

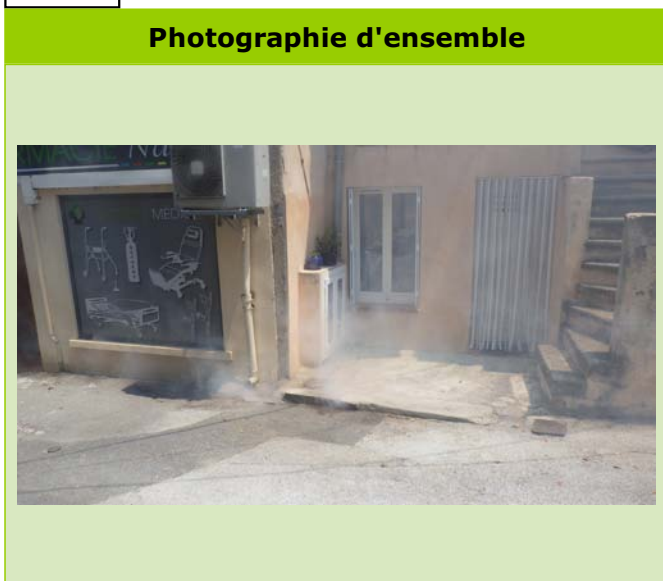
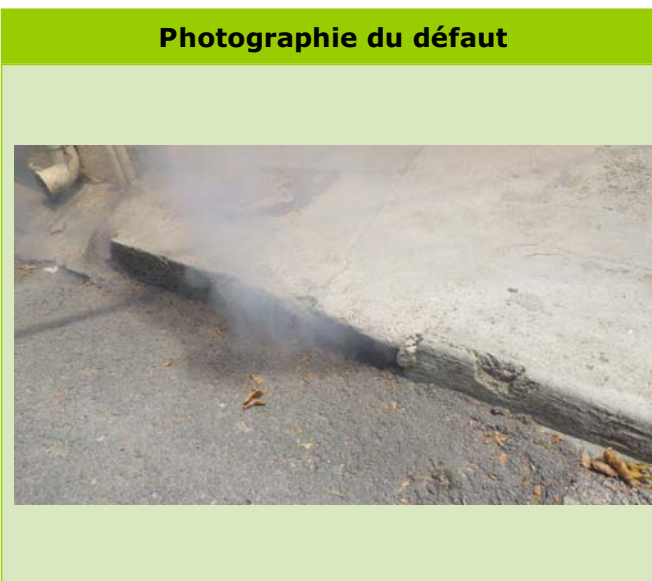
Anomalie fumée n° :	10
----------------------------	-----------

Localisation / Adresse				
Domaine	Identifiant	N° Voirie	Nom Voirie / Numéro de parcelle	N° Parcelle
Public			Traverse de la Mairie

Présentation de l'anomalie	
Type d'anomalie	Description
Avaloir	Zone de ruissellement
Importance de la gravité du défaut

Validation au colorant	
Réalisation du test :	Oui
Commentaire :	
Résultat :	Positif

Proposition de travaux de mise en conformité :	Obturation de l'orifice
Enquête banchement à prévoir :	Non

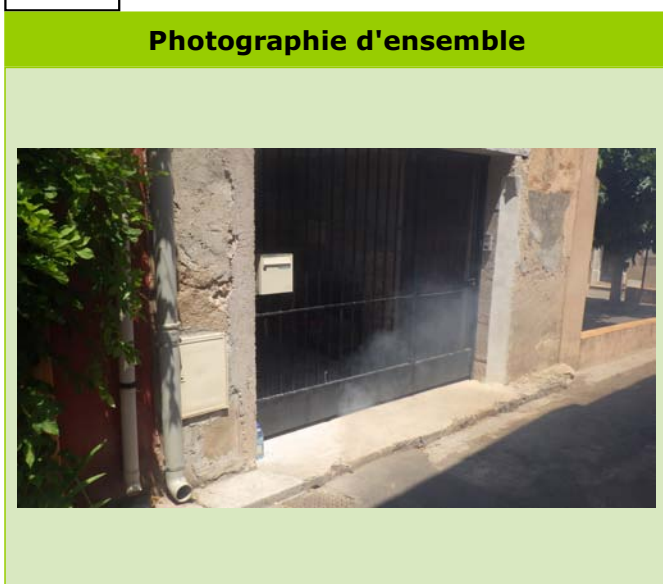
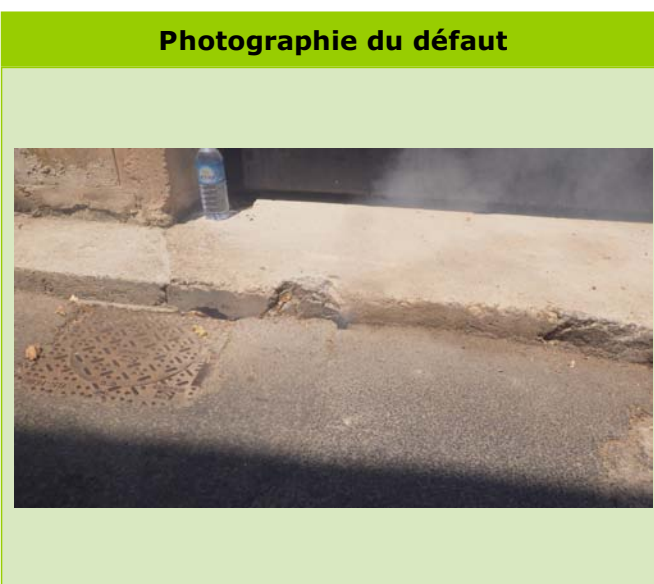
Anomalie fumée n° :	12
----------------------------	-----------

Localisation / Adresse				
Domaine	Identifiant	N° Voirie	Nom Voirie / Numéro de parcelle	N° Parcelle
Public			Rue des Aires

Présentation de l'anomalie	
Type d'anomalie	Description
Ouverture dans caniveau	Zone de ruissellement
Importance de la gravité du défaut	
	Grave

Hauteur critique avant intrusion (en m) :	0
Surface du trou engendrant l'intrusion (cm²) :	30
Vulnérabilité (%) :	100

Validation au colorant	
Réalisation du test :	Oui
Commentaire :	
Résultat :	Positif

Proposition de travaux de mise en conformité :	Obturation de l'orifice
Enquête banchement à prévoir :	Non

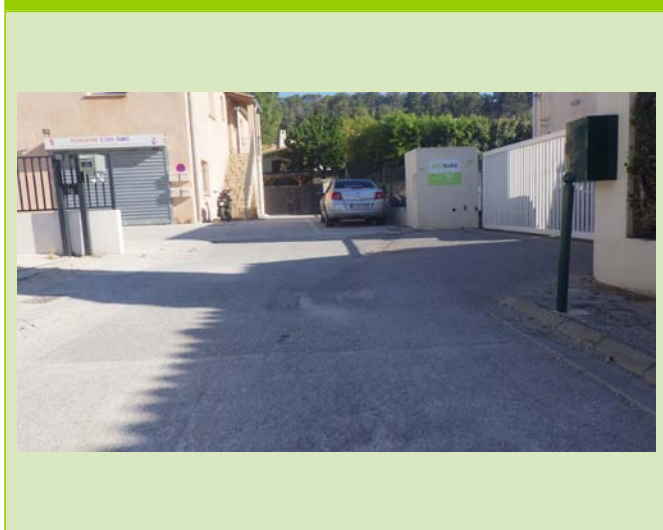
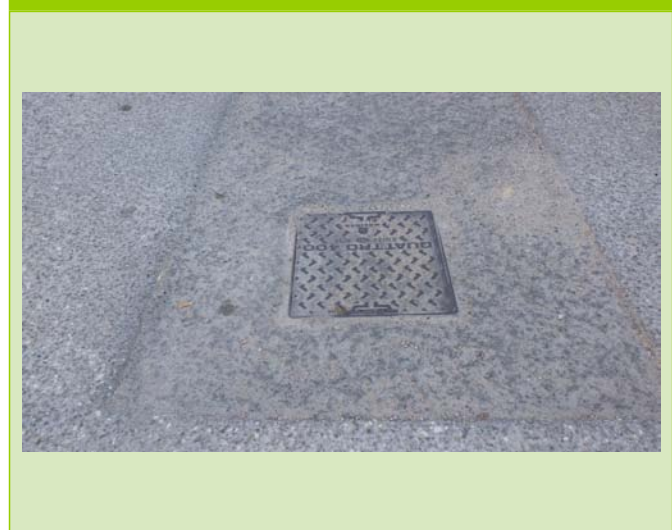
Grave	
--	--------------	--

Hauteur critique avant intrusion (en m) :	0
Surface du trou engendrant l'intrusion (cm²) :	
Vulnérabilité (%) :	100

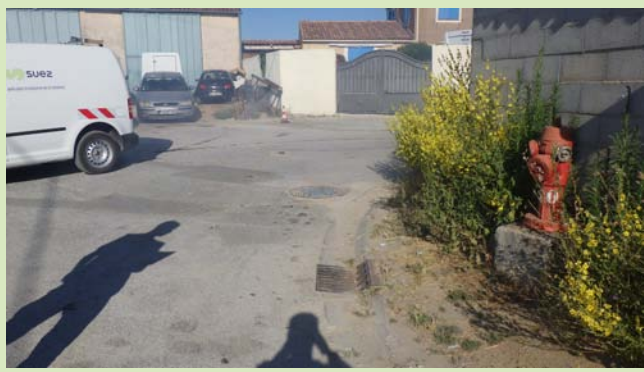
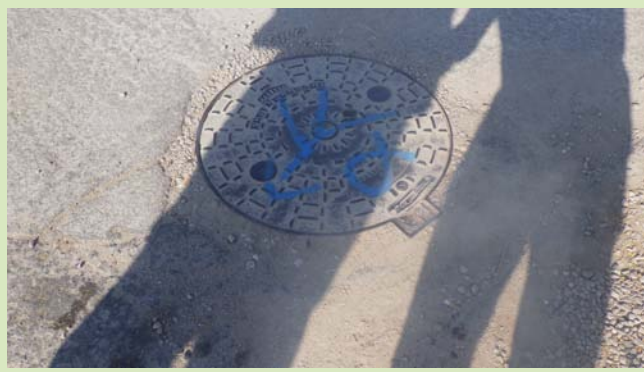
Grave	
--	--------------	--

Hauteur critique avant intrusion (en m) :	0
Surface du trou engendrant l'intrusion (cm²) :	
Vulnérabilité (%) :	100

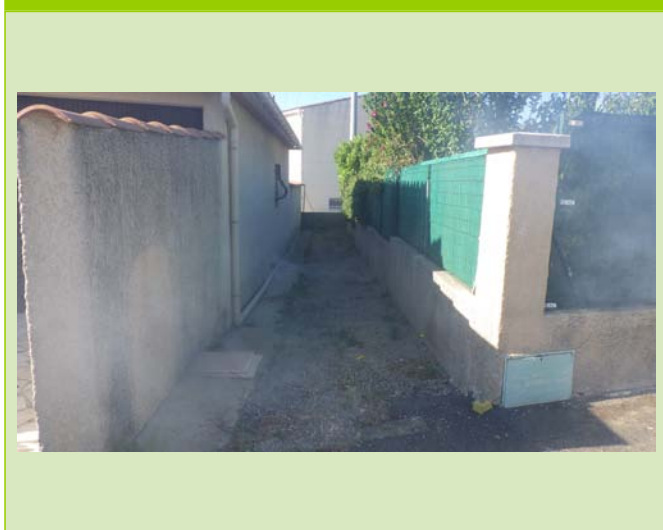
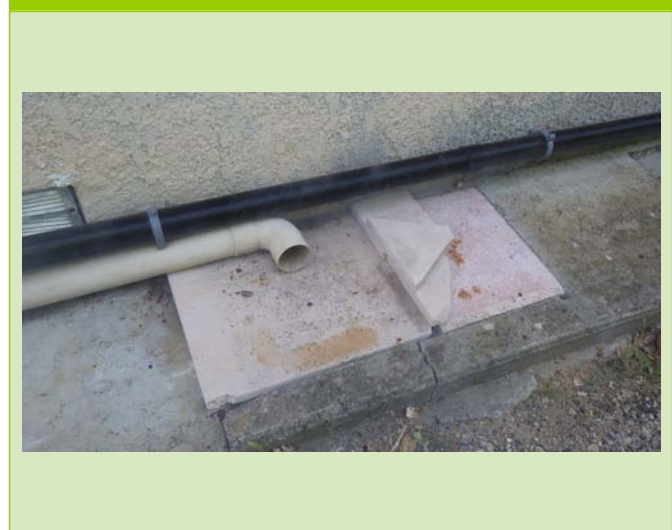
Grave	
--	--------------	--

Hauteur critique avant intrusion (en m) :	0
Surface du trou engendrant l'intrusion (cm²) :	
Vulnérabilité (%) :	100

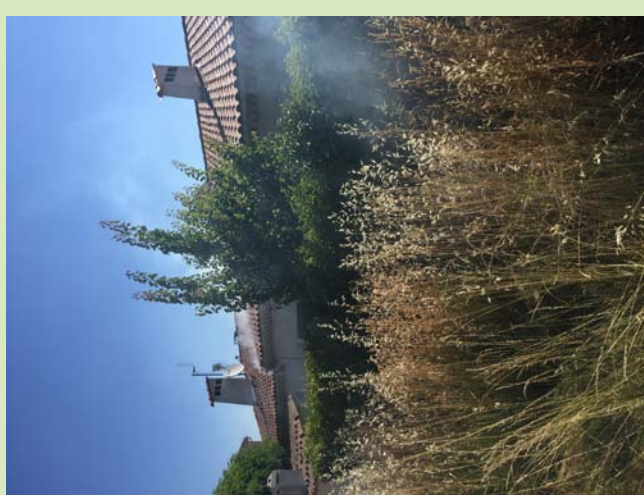
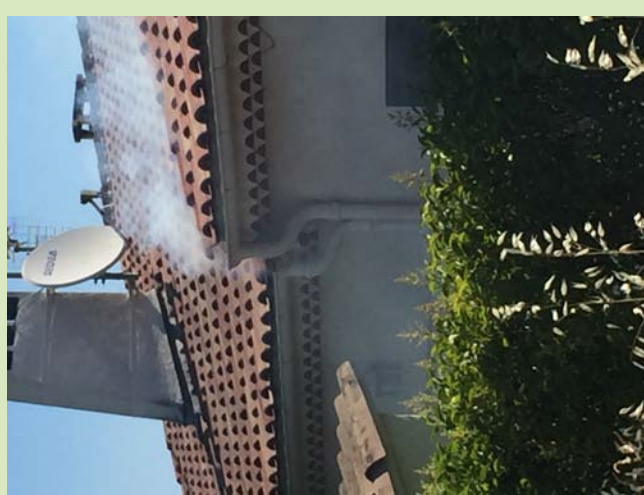
Grave	
--	--------------	--

Hauteur critique avant intrusion (en m) :	
Surface du trou engendrant l'intrusion (cm²) :	
Vulnérabilité (%) :	100

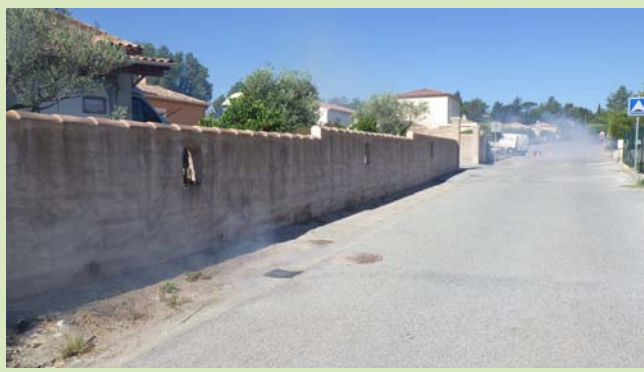
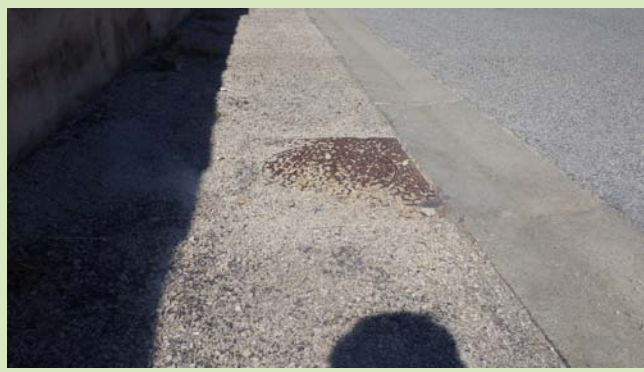
Grave	
--	--------------	--

Hauteur critique avant intrusion (en m) :	0
Surface du trou engendrant l'intrusion (cm²) :	
Vulnérabilité (%) :	100

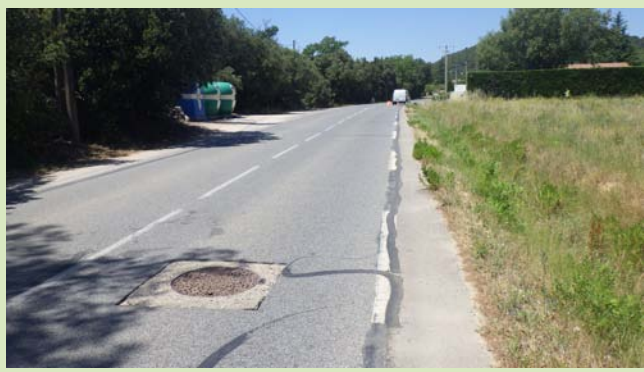
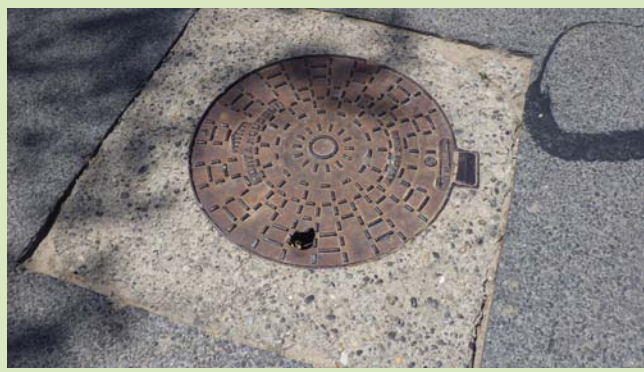
Grave	
--	--------------	--

Hauteur critique avant intrusion (en m) :	0
Surface du trou engendrant l'intrusion (cm²) :	20
Vulnérabilité (%) :	100

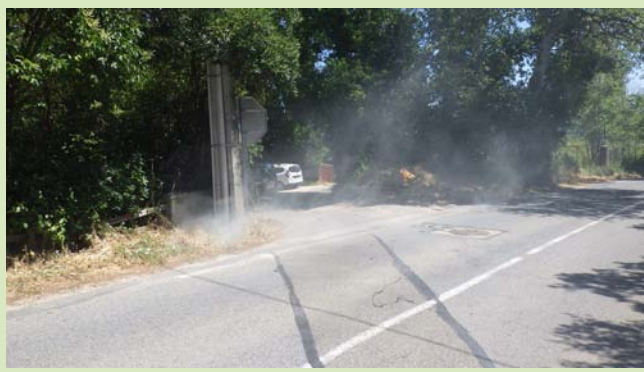
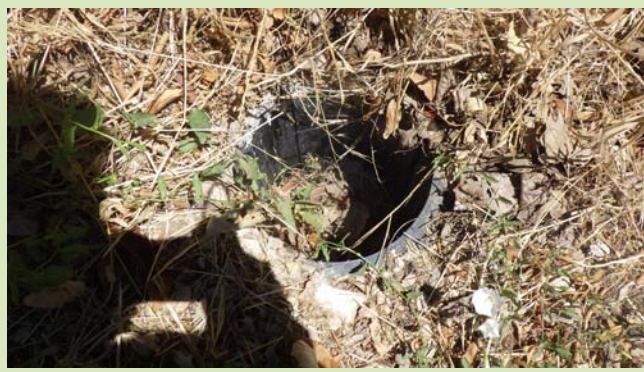
Grave	
--	--------------	--

Hauteur critique avant intrusion (en m) :	0
Surface du trou engendrant l'intrusion (cm²) :	176
Vulnérabilité (%) :	100

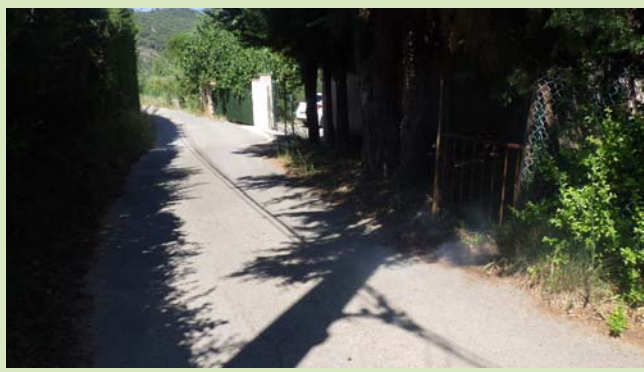
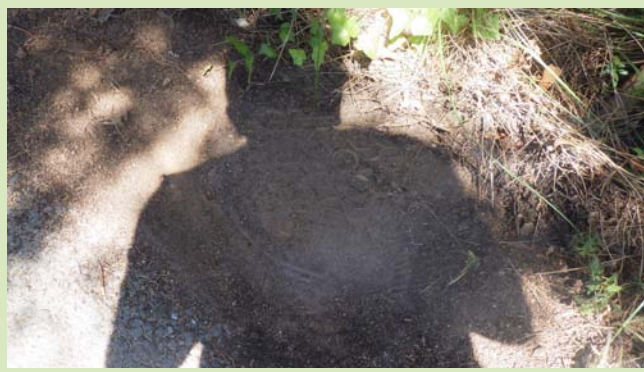
Peu grave		
------------------	--	--

Hauteur critique avant intrusion (en m) :	0
Surface du trou engendrant l'intrusion (cm²) :	
Vulnérabilité (%) :	100

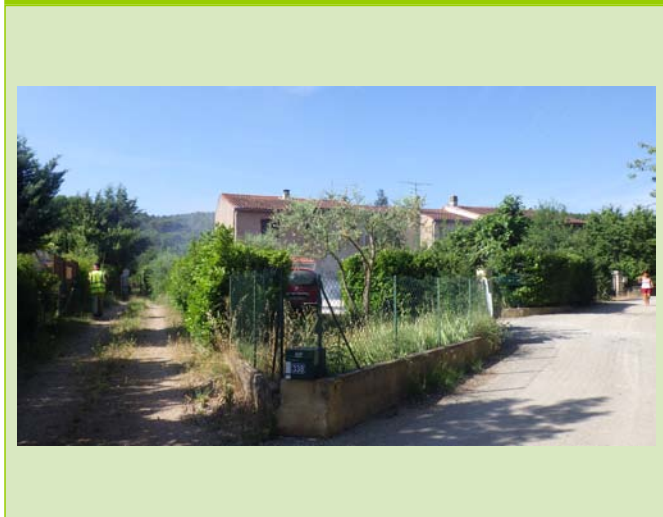
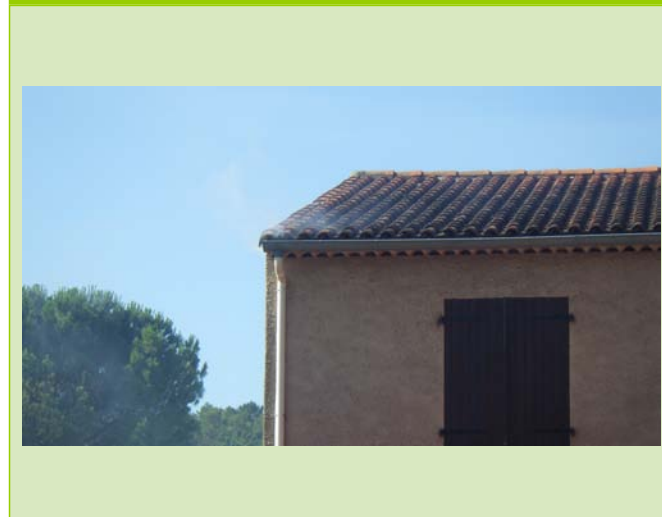
Grave	
--	--------------	--

Hauteur critique avant intrusion (en m) :	
Surface du trou engendrant l'intrusion (cm²) :	
Vulnérabilité (%) :	100

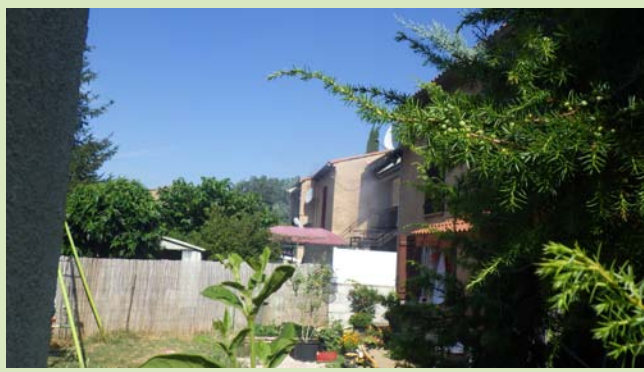
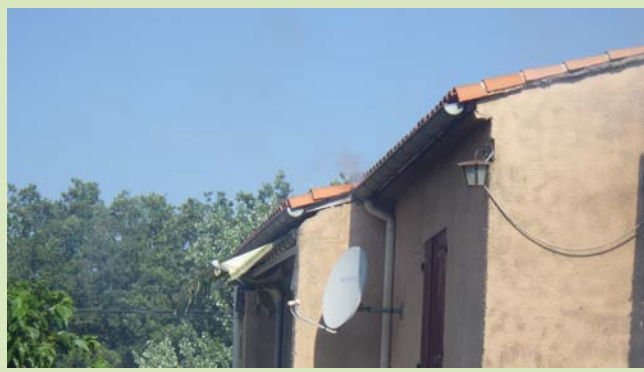
Grave	
--	--------------	--

Hauteur critique avant intrusion (en m) :	
Surface du trou engendrant l'intrusion (cm²) :	
Vulnérabilité (%) :	100

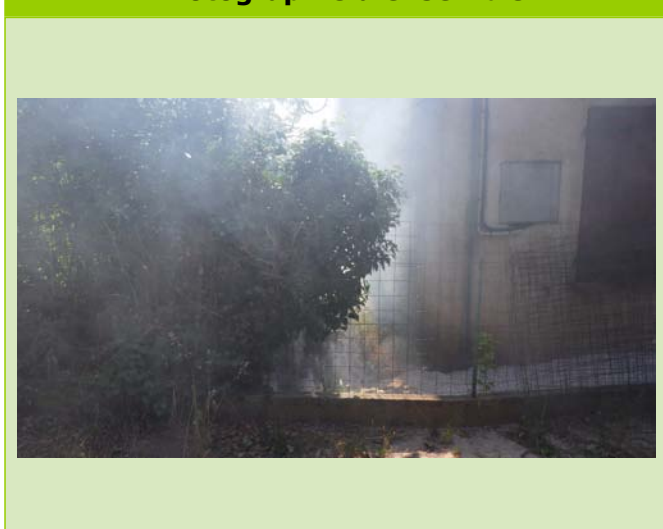
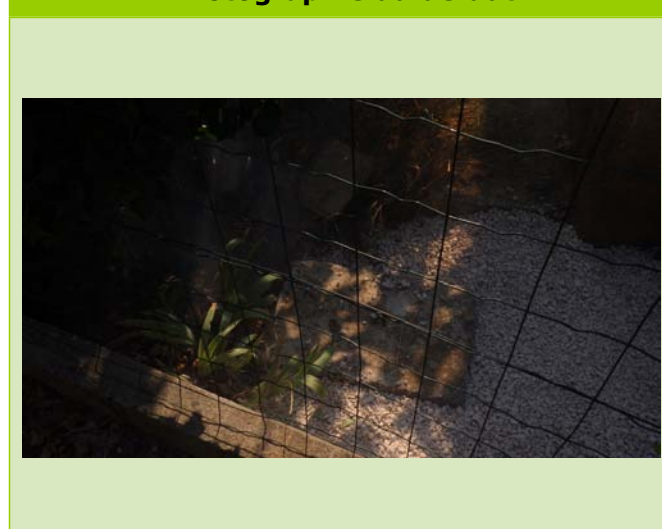
Grave	
--	--------------	--

Hauteur critique avant intrusion (en m) :	0
Surface du trou engendrant l'intrusion (cm²) :	
Vulnérabilité (%) :	100

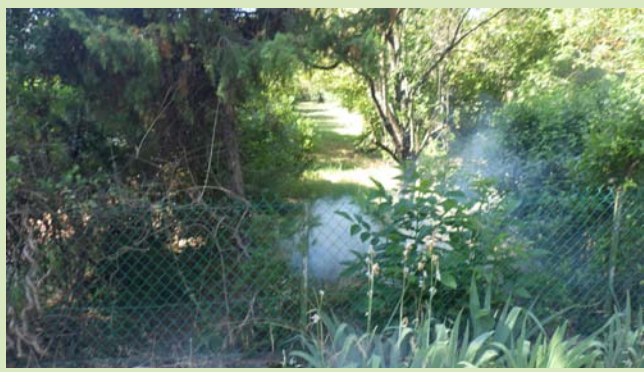
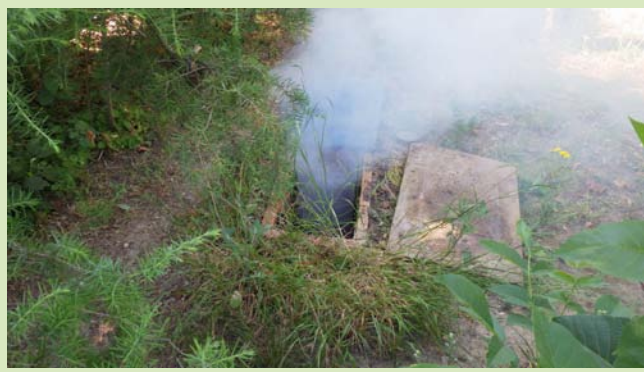
Grave	
--	--------------	--

Hauteur critique avant intrusion (en m) :	0
Surface du trou engendrant l'intrusion (cm²) :	
Vulnérabilité (%) :	100

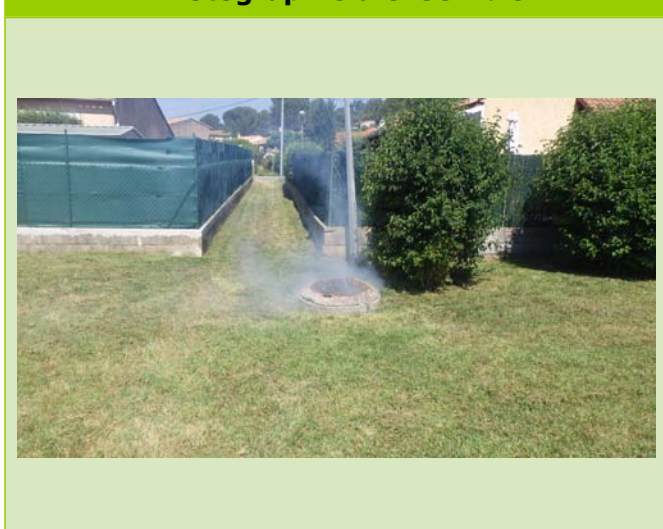
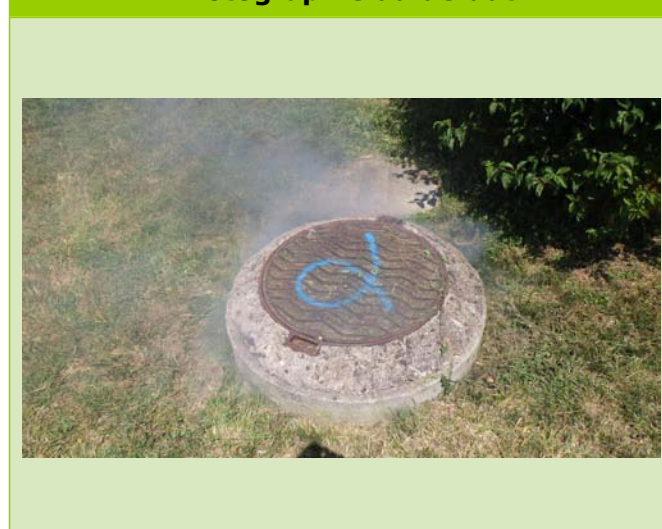
Grave	
--	--------------	--

Hauteur critique avant intrusion (en m) :	20
Surface du trou engendrant l'intrusion (cm²) :	
Vulnérabilité (%) :	25

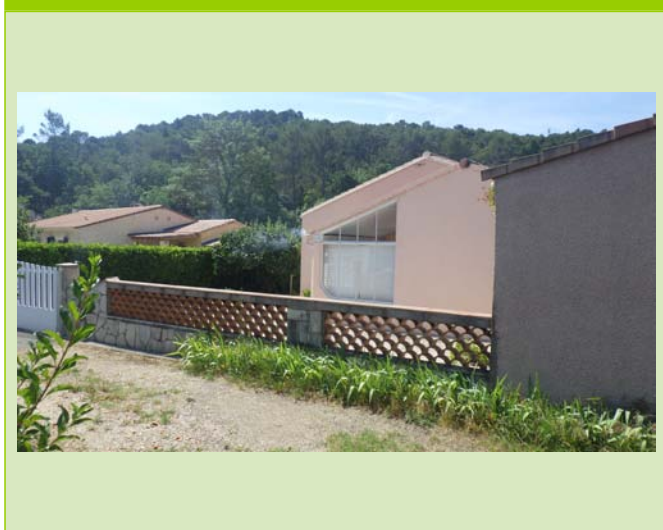
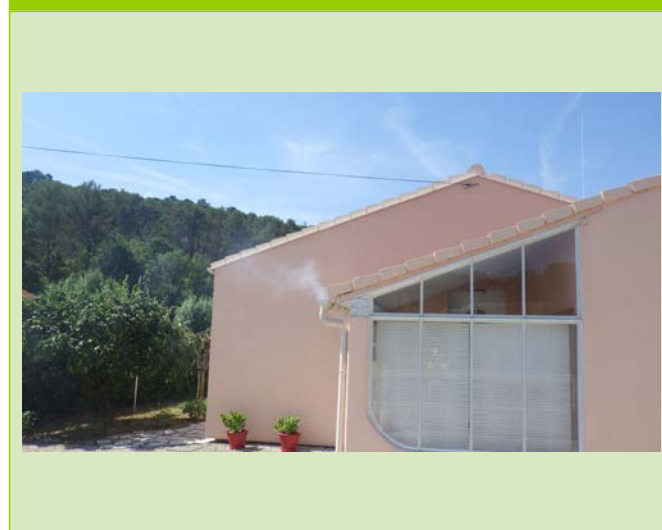
Grave	
--	--------------	--

Hauteur critique avant intrusion (en m) :	
Surface du trou engendrant l'intrusion (cm²) :	
Vulnérabilité (%) :	100

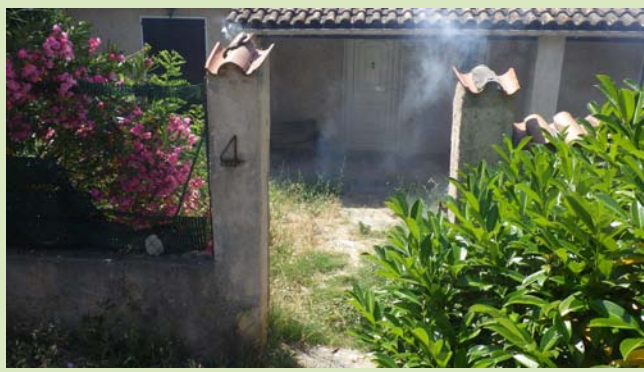
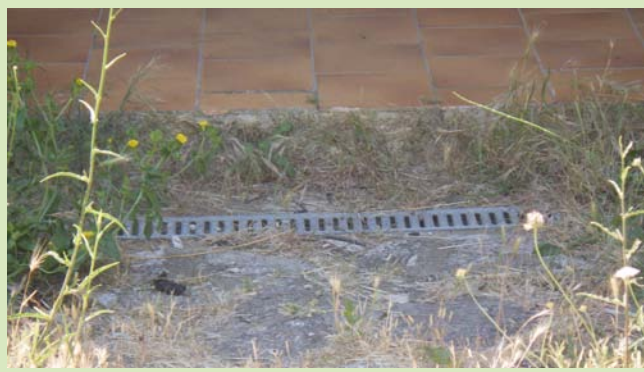
Hauteur critique avant intrusion (en m) :	
Surface du trou engendrant l'intrusion (cm²) :	
Vulnérabilité (%) :	100

Réalisation du test :	Non
Commentaire :	Défauts en parcelle privé, non vérifié
Résultat :

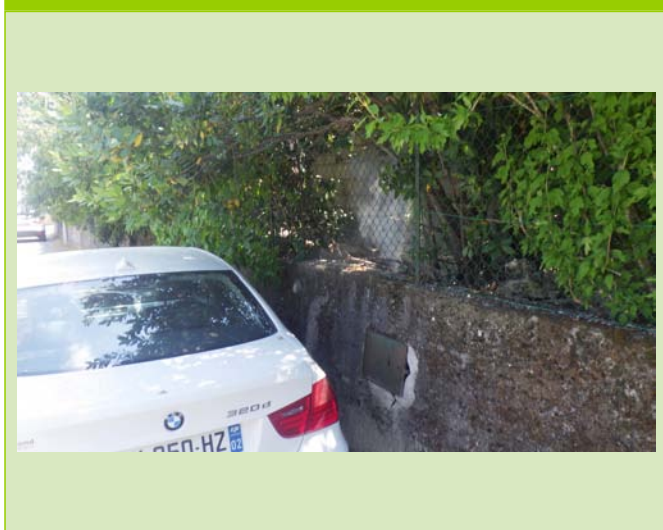
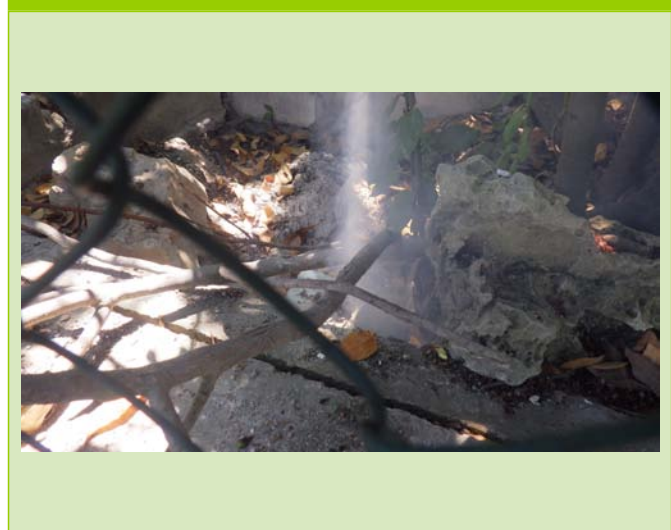
Grave	
--	--------------	--

Hauteur critique avant intrusion (en m) :	
Surface du trou engendrant l'intrusion (cm²) :	
Vulnérabilité (%) :	100

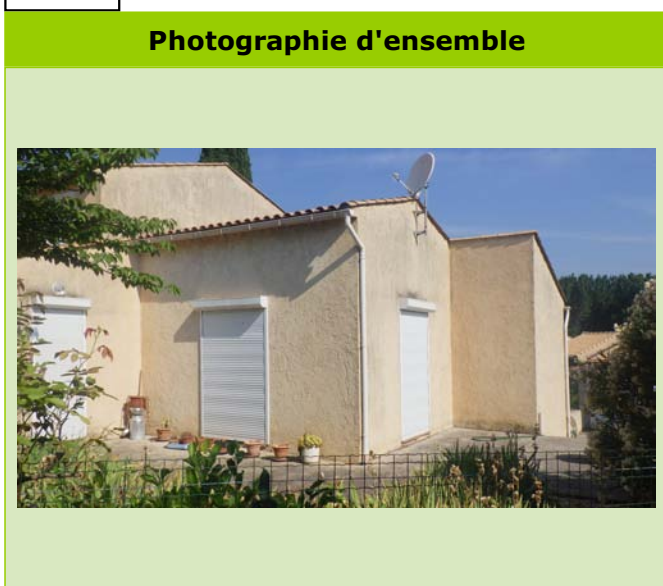
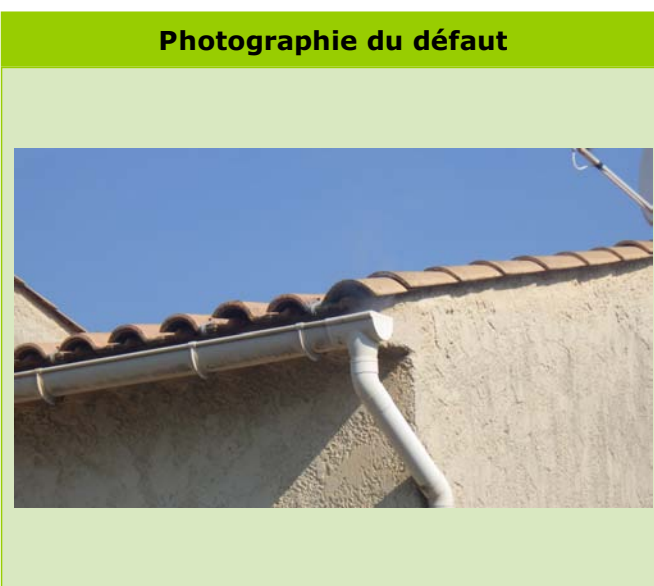
Type d'anomalie	Description
Gouttiere	25% de la toiture

Importance de la gravité du défaut		
	Grave

Hauteur critique avant intrusion (en m) :	
Surface du trou engendrant l'intrusion (cm²) :	
Vulnérabilité (%) :	100

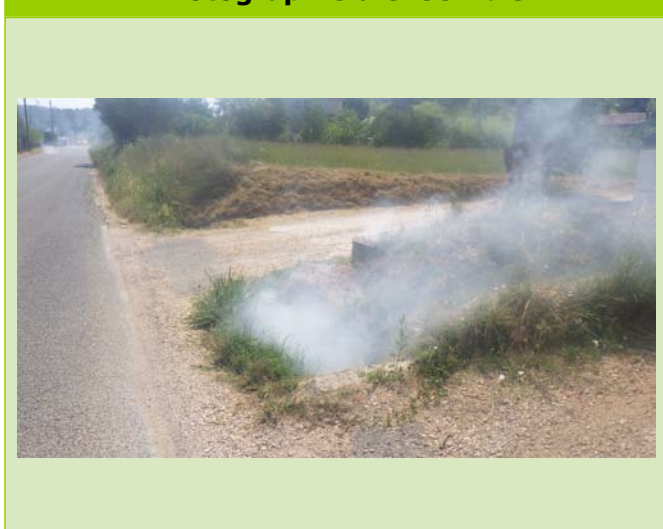
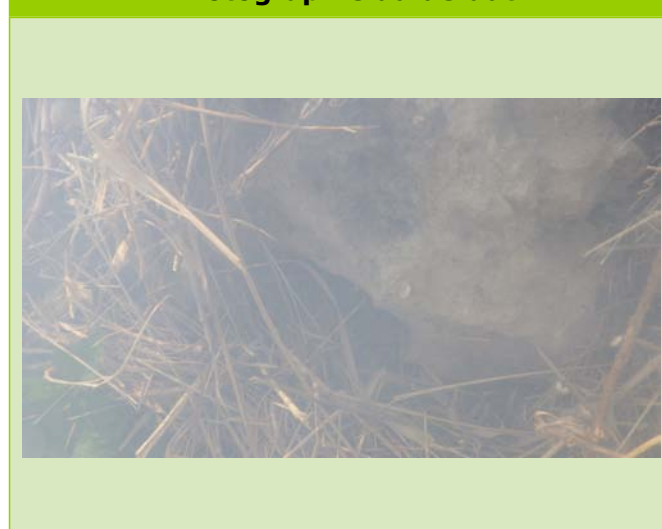
Très grave
--	--	-------------------

Hauteur critique avant intrusion (en m) :	0.5
Surface du trou engendrant l'intrusion (cm²) :	
Vulnérabilité (%) :	100

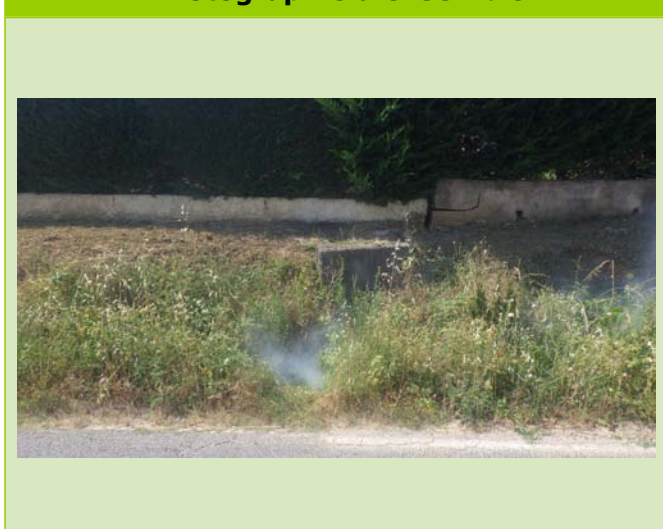
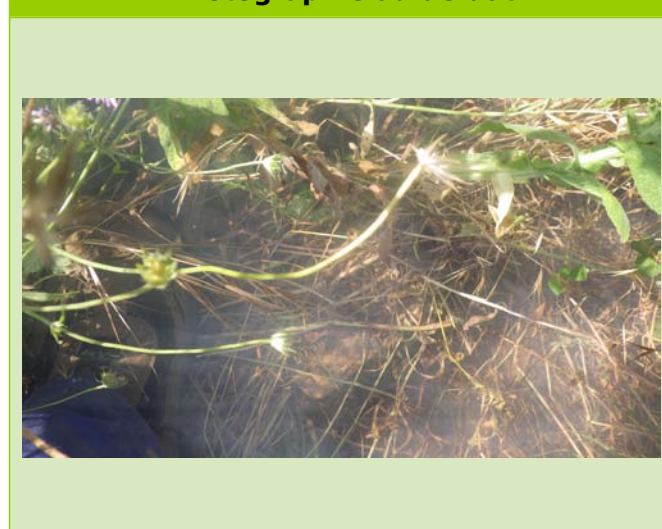
Très grave
--	--	-------------------

Hauteur critique avant intrusion (en m) :	0.4
Surface du trou engendrant l'intrusion (cm²) :	
Vulnérabilité (%) :	100

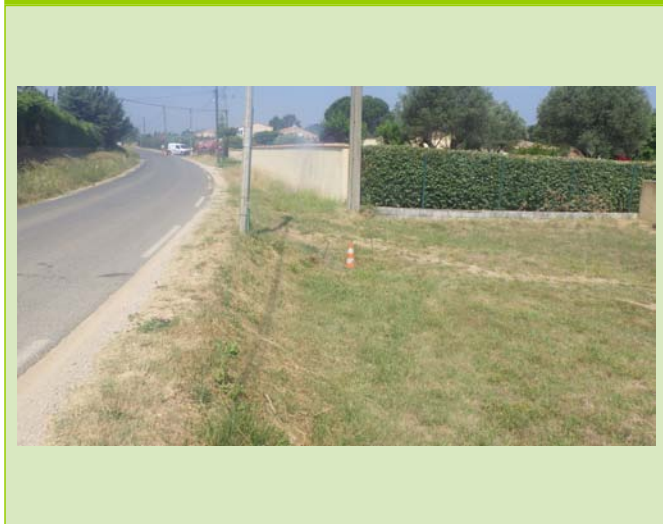
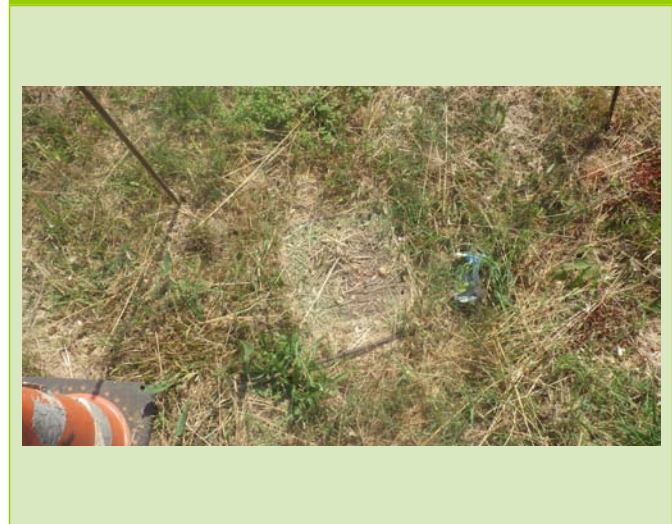
Grave	
--	--------------	--

Hauteur critique avant intrusion (en m) :	
Surface du trou engendrant l'intrusion (cm²) :	
Vulnérabilité (%) :	25

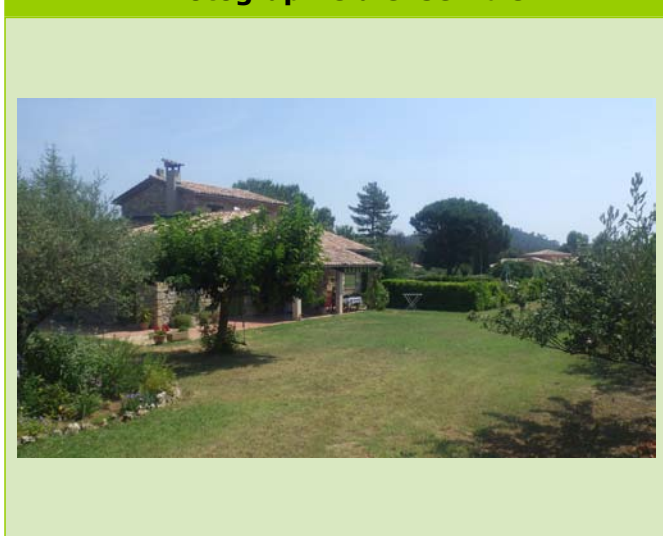
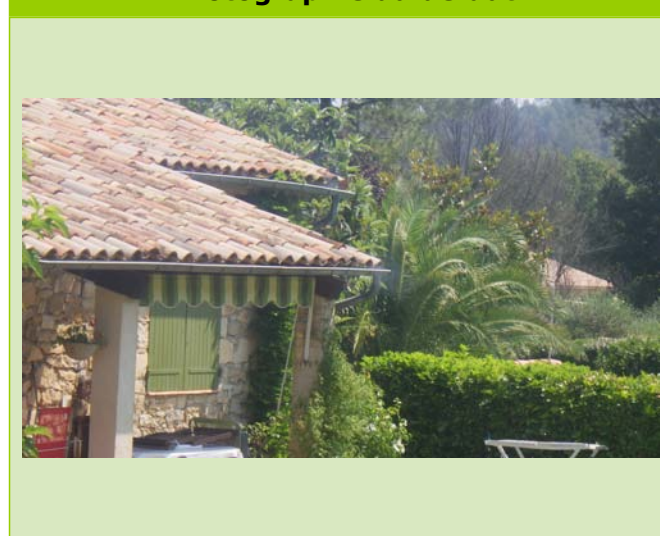
Grave	
--	--------------	--

Hauteur critique avant intrusion (en m) :	
Surface du trou engendrant l'intrusion (cm²) :	
Vulnérabilité (%) :	100

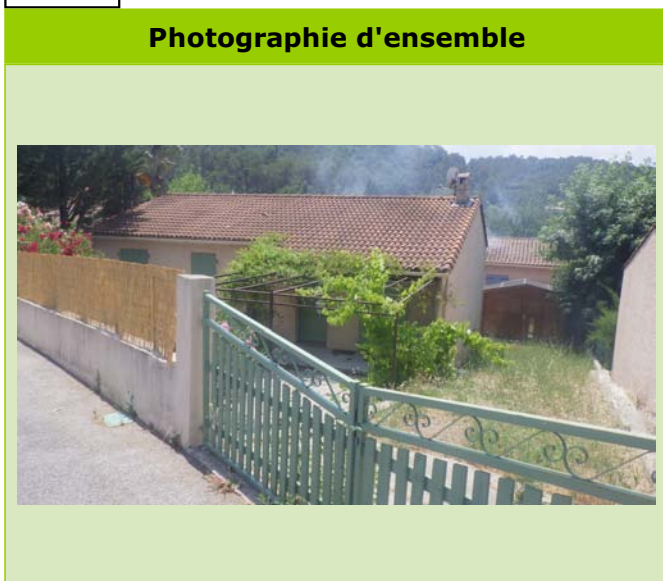
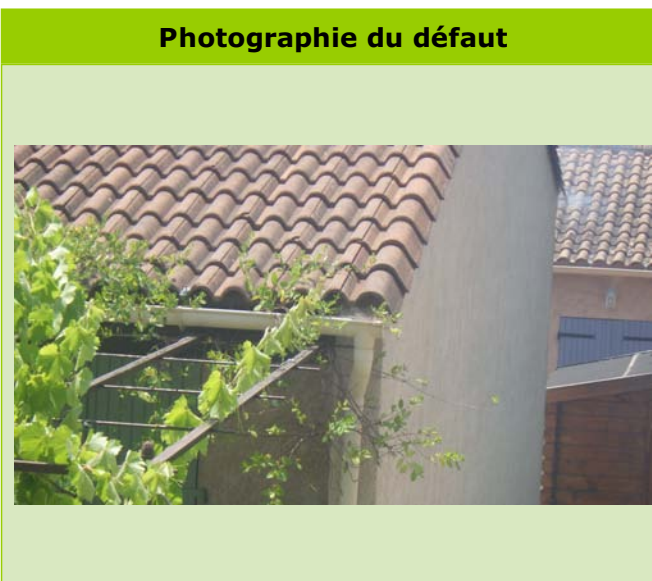
Localisation / Adresse				
Domaine	Identifiant	N° Voirie	Nom Voirie / Numéro de parcelle	N° Parcelle
Prive	BARRIN	83	Lotissement les Machottes	D1843

Présentation de l'anomalie	
Type d'anomalie	Description
Gouttiere	50% de la toiture
Importance de la gravité du défaut	
Grave

Hauteur critique avant intrusion (en m) :	
Surface du trou engendrant l'intrusion (cm²) :	
Vulnérabilité (%) :	100
