SCHEMA DIRECTEUR EU ET EP DE LA HAUTE VESUBIE

PHASE 1 : Pré-diagnostic technique de
l'assainissement collectif de la commune de
Belvédère

Réf. Cereg - ET17079

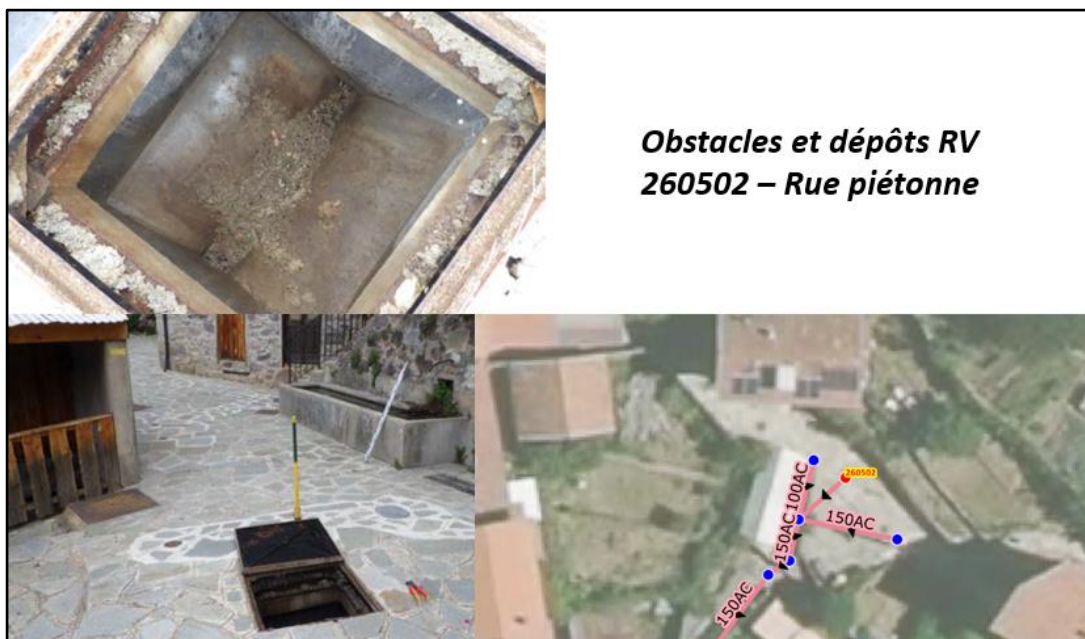
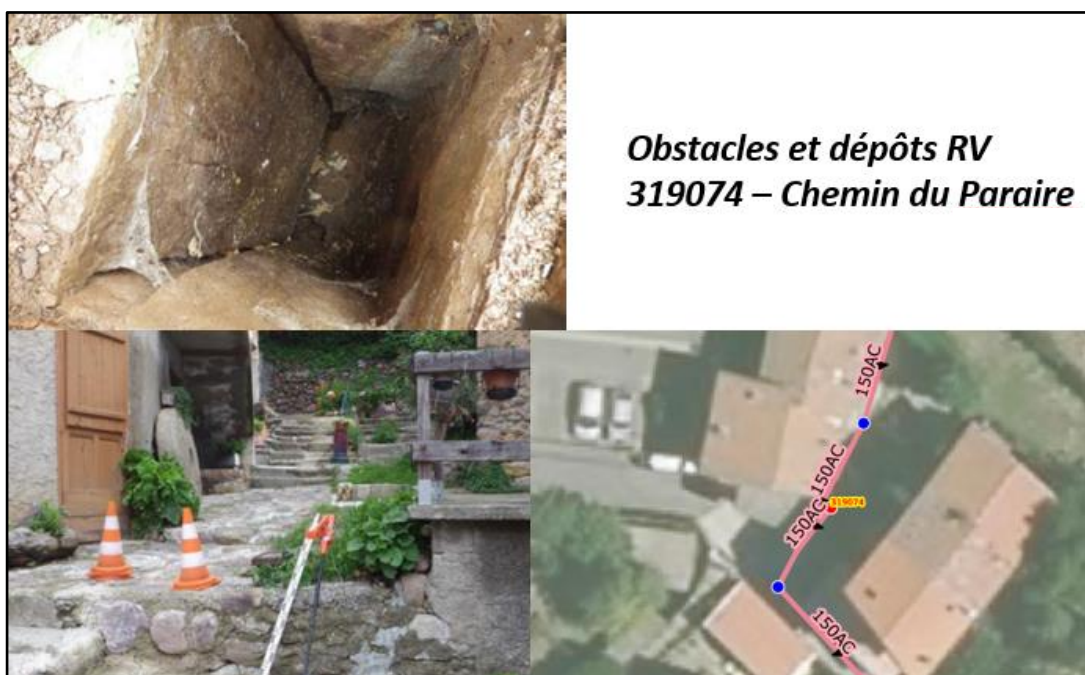
Les regards concernés par ce type de défaut sur le système de Boucart sont souvent des têtes de réseau (7/9). Les encrassements constatés sont parfois dus à la présence de sables et de graviers. Ces éléments sont confirmés par la campagne de mesures durant laquelle des quantités importantes de ces matières exogènes ont été retrouvées, notamment en amont du seuil du point Pt31 (Centre Ancien Ouest).

Illustration 9 : Exemples d'obstacles et dépôts – Système du Boucart

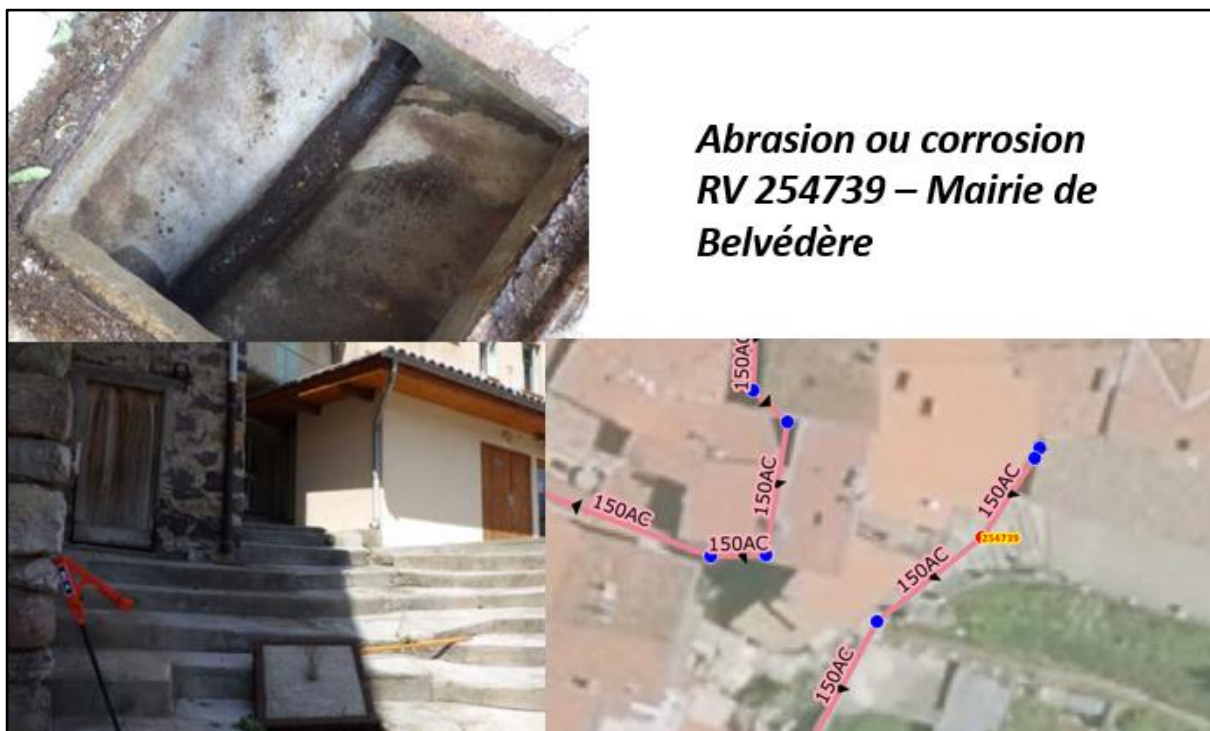
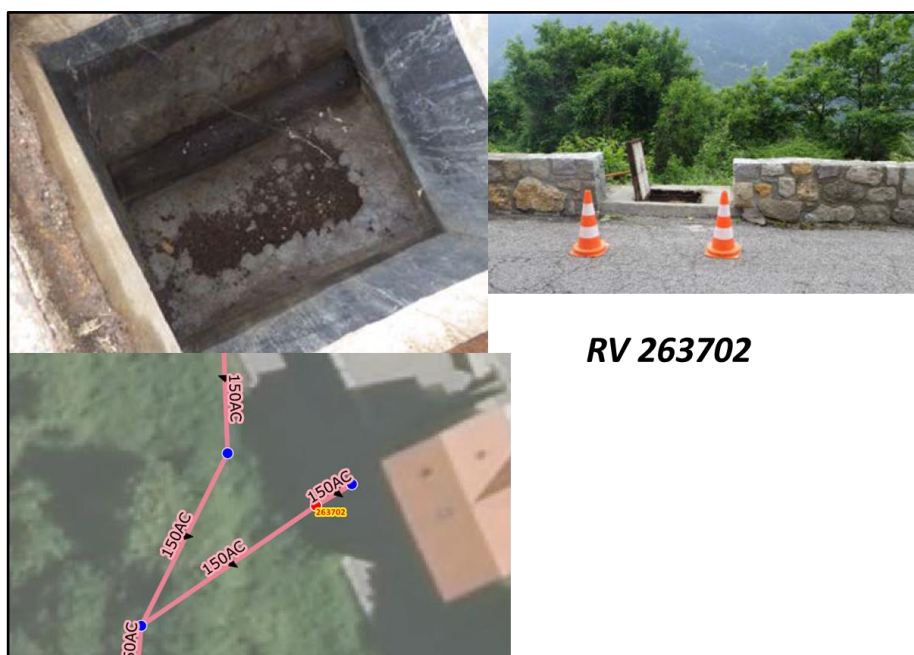
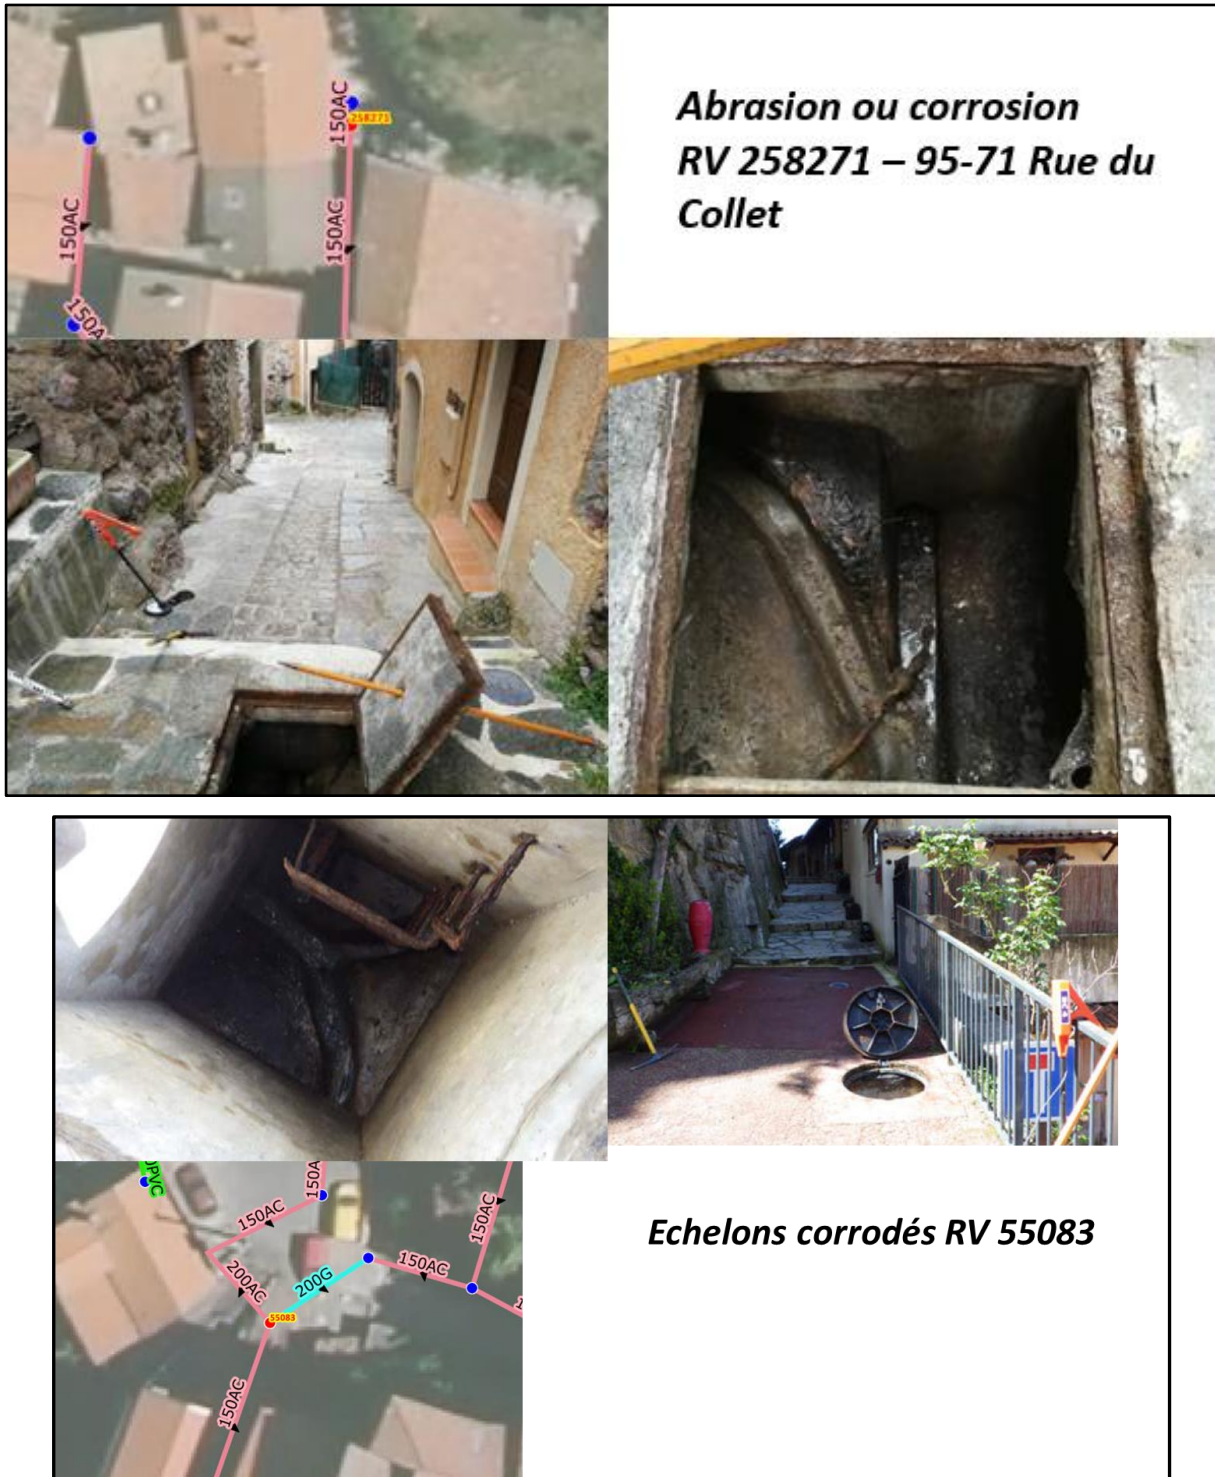
Illustration 11 : Exemples d'abrasion ou corrosion – Système du Boucart

Ces défauts laissent entrevoir des dommages conséquents sur les réseaux en amiante ciment. Le programme d'ITV cible donc ces conduites afin d'en diagnostiquer plus précisément l'état.

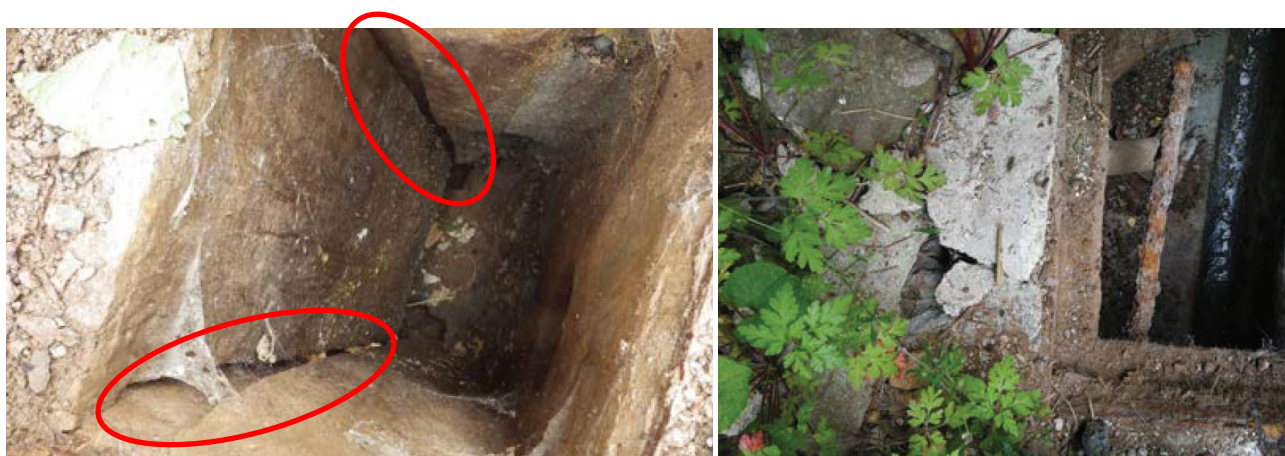
Les 2 principaux défauts structurels à retenir pour ce système concernent les **couronnes défectueuses** et les **viroles défectueuses** ; ces défauts constituent **77 %** des anomalies structurelles rencontrées sur le système du Boucart. Ces anomalies peuvent notamment être à l'origine d'infiltrations d'eaux claires dans le réseau et/ou d'exfiltrations d'eaux usées vers le milieu naturel. Elles peuvent également être à l'origine de dépôts dans la canalisation constituant un obstacle à l'écoulement.

Illustration 13 : Exemples de viroles et couronnes défectueuses - Système du Boucart

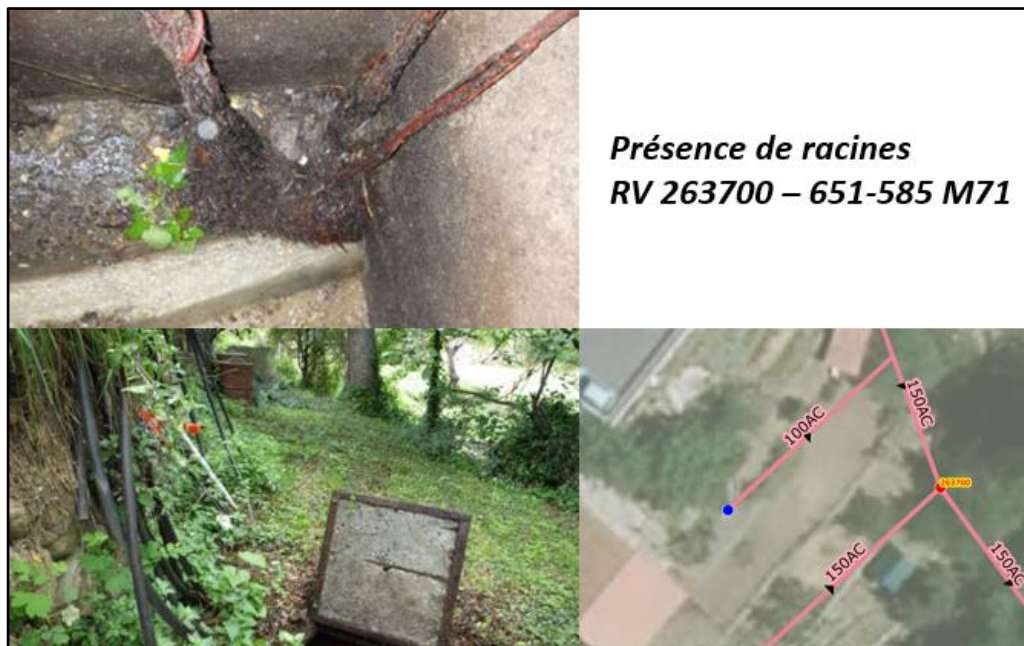
2 pénétrations de racines (1 très grave et 1 peu grave) ainsi que **2 infiltrations** (1 grave par virole et 1 peu grave par couronne) ont été identifiées sur le système de Boucart. Comme le montre la cartographie ci-contre, le secteur au sud du village, et plus particulièrement le tronçon situé juste en amont de la STEP de Boucart, est sujet à ce type d'anomalie.

Illustration 15 : Exemple de présence très importante de racines – Système du Boucart

Des échanges avec les exploitants du réseau ont permis de caractériser ce secteur en point noir. Il fera l'objet d'un passage caméra afin de déterminer les causes des dysfonctionnements constatés.

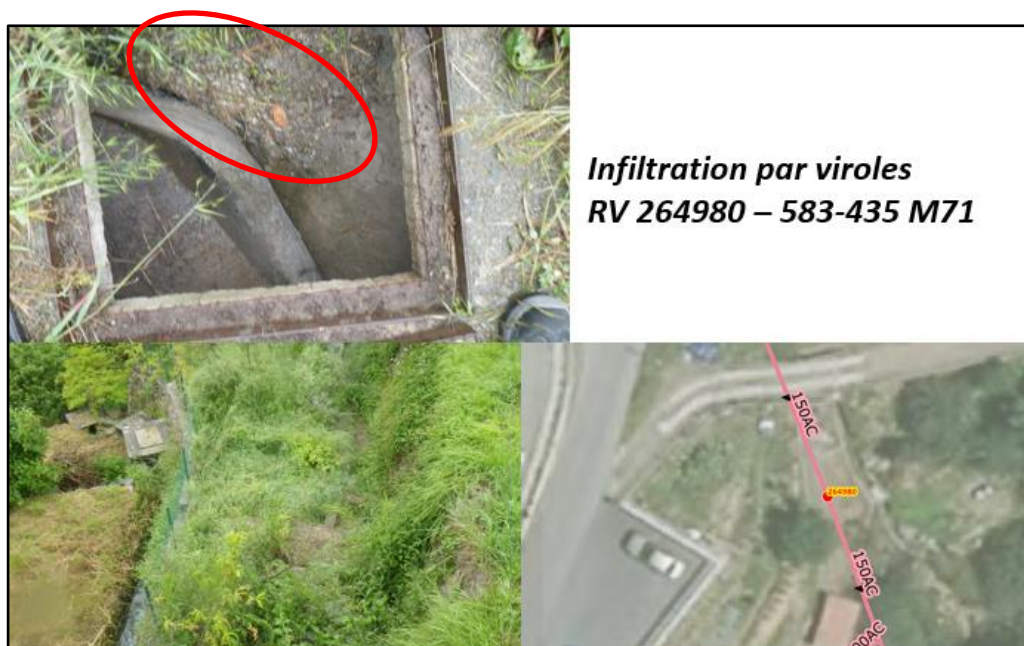
Illustration 16 : Exemple d'infiltration d'eaux claires parasites par viroles – Système du Boucart

- infiltrations par les viroles (cf. illustration RV 264980 ci-dessus)
- exfiltrations : lors d'un bouchon, des écoulements d'eaux usées provenant du réseau ont été visualisés par nos équipes.

De plus, ce secteur est soumis à des bouchons réguliers un défaut structurel peut donc être à rechercher.

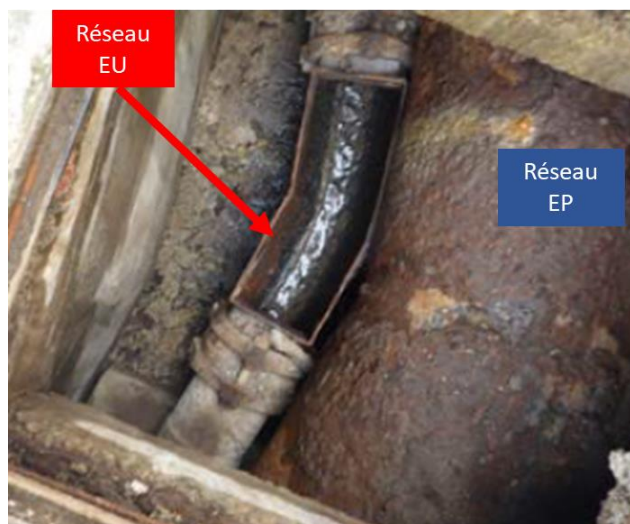
Une partie du réseau EU est disposée dans une galerie commune avec l'eau pluviale ; des « fenêtres » sur le réseau EU ont été réalisées afin de disposer d'un accès, pour les curages notamment. Ces zones constituent donc des zones de transfert potentielles d'eaux usées vers le milieu extérieur (en cas de surcharge ou de bouchons) ou d'apport d'eaux claires en cas de mise en eau de la galerie.

illustration 18 Réseau EU en galerie avec « fenêtré » d'accès.

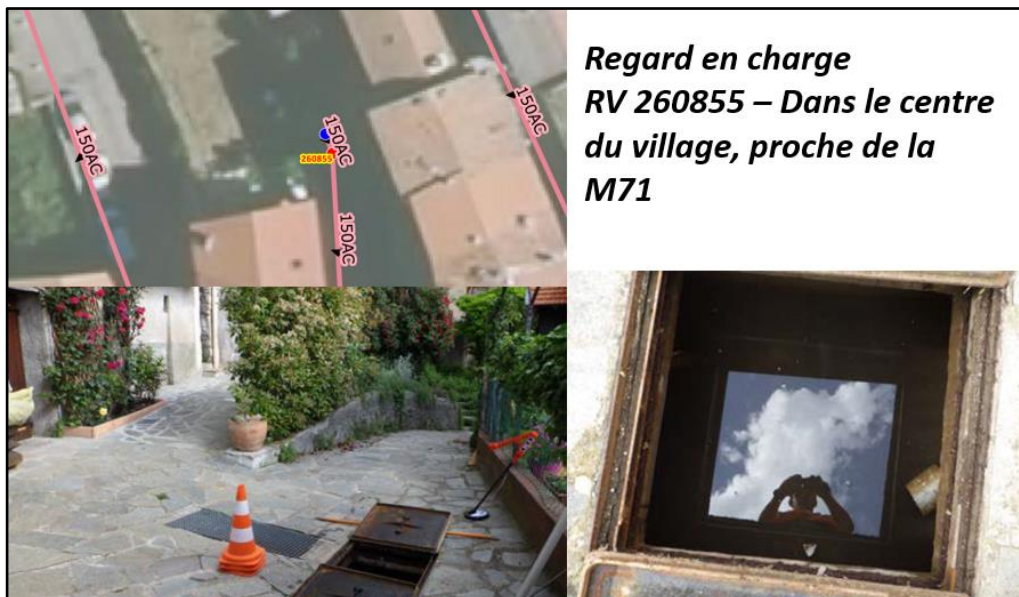
Illustration 27 : Exemple de regard en charge très grave – Système du Zibac

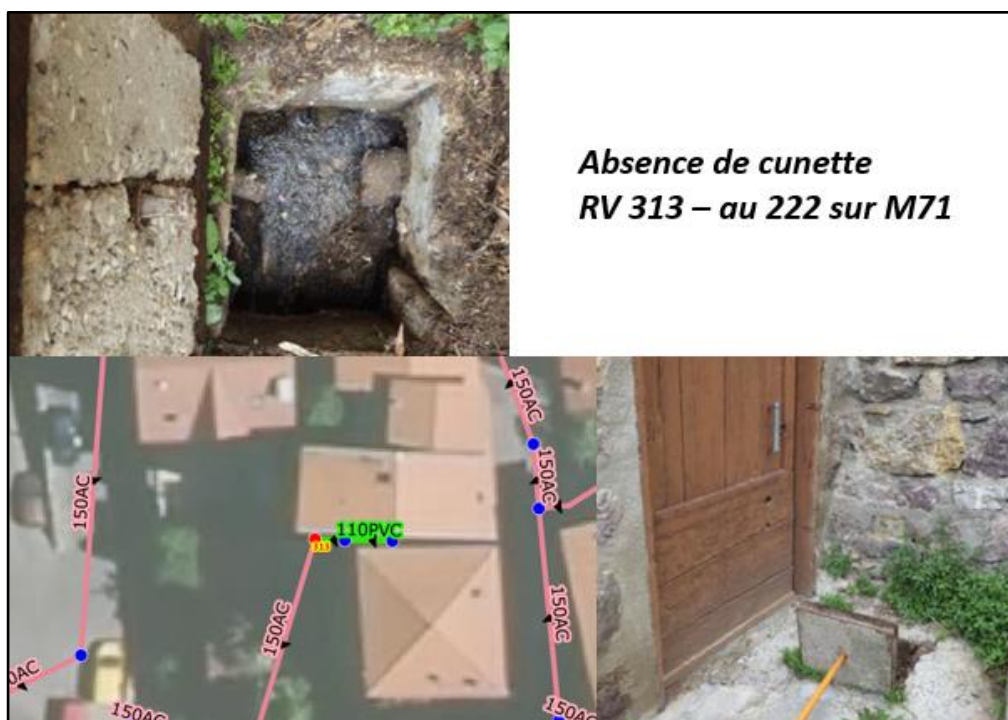
Illustration 28 : Exemple d'absence de cunette – Système du Zibac

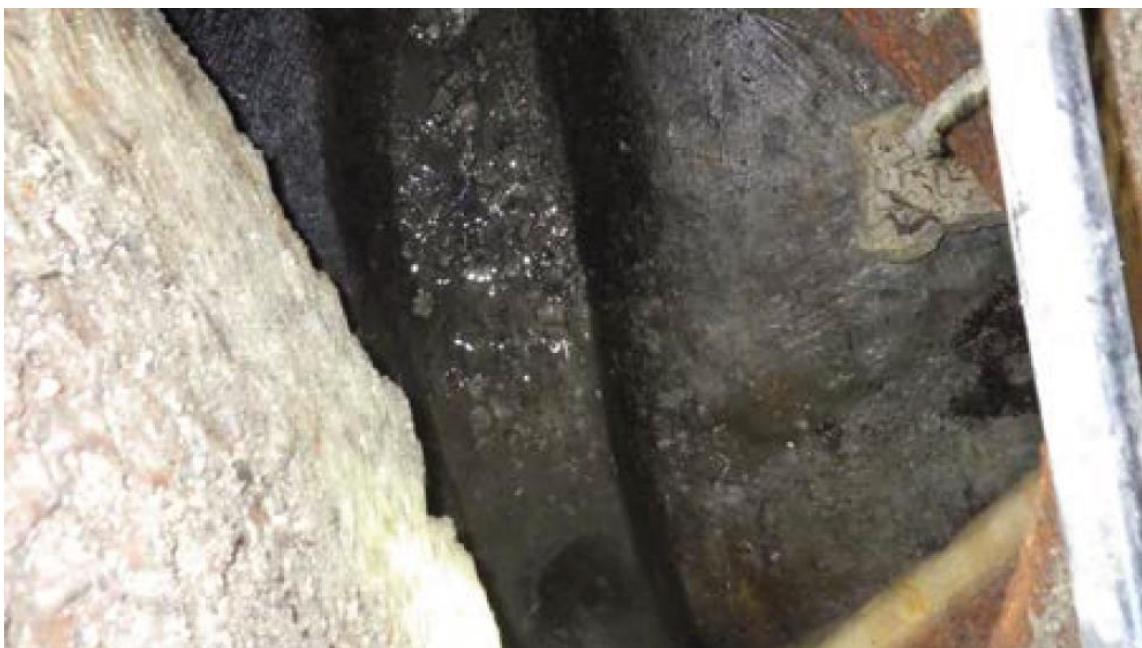
Là encore, c'est le secteur du centre du village avec ses canalisations en amiante ciment qui est le plus touché par les problématiques de corrosion.

Illustration 30 : Défaut très grave de type abrasion ou corrosion - Système du Zibac

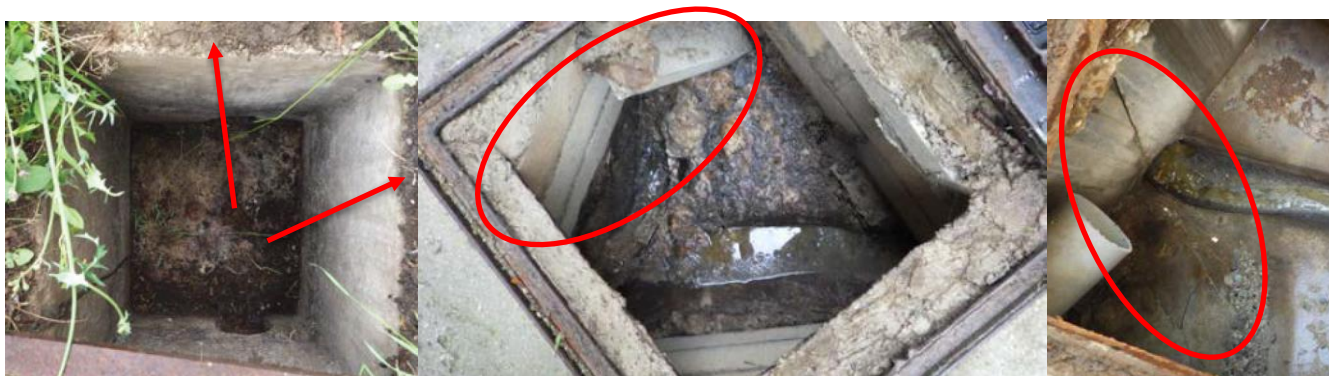
Le collecteur situé à l’Ouest du centre ancien du village et se dirigeant vers la STEP du Zibac est affecté de 2 défauts très graves de type structurel. Les deux défauts identifiés correspondent à des couronnes défectueuses.

Illustration 32 : Exemples de couronne, virole et banquette défectueuses très graves – Système du Zibac

Ce type de défaut peut notamment être à l'origine d'infiltrations d'eaux claires dans le réseau et/ou d'exfiltrations d'eaux usées vers le milieu naturel. Il peut également être à l'origine de dépôts dans la canalisation constituant un obstacle à l'écoulement.

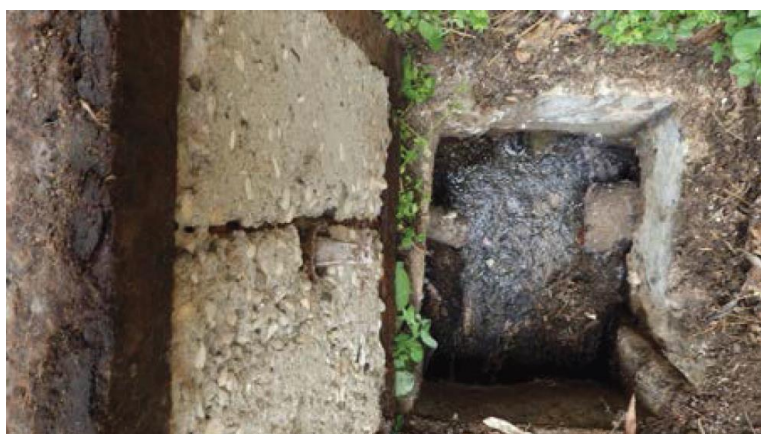
La présence de racines peut entraîner des infiltrations d'eaux claires parasites dans le réseau. Cependant, la présence de racine n'est pas corrélée à un problème d'infiltration ou d'écoulement sur ce regard.

Illustration 34 : Exemple de présence grave de racines – Système du Zibac
