SCHEMA DIRECTEUR EU ET EP HAUTE- VESUBIE

Diagnostic Système de Collecte EU Post-Tempête Alex

Client	Régie Eau d'Azur
Projet	Schéma Directeur EU et EP Haute-Vésubie
Intitulé du rapport	Diagnostic Système de Collecte EU Post-Tempête Alex

Réf. Cereg - ES18002

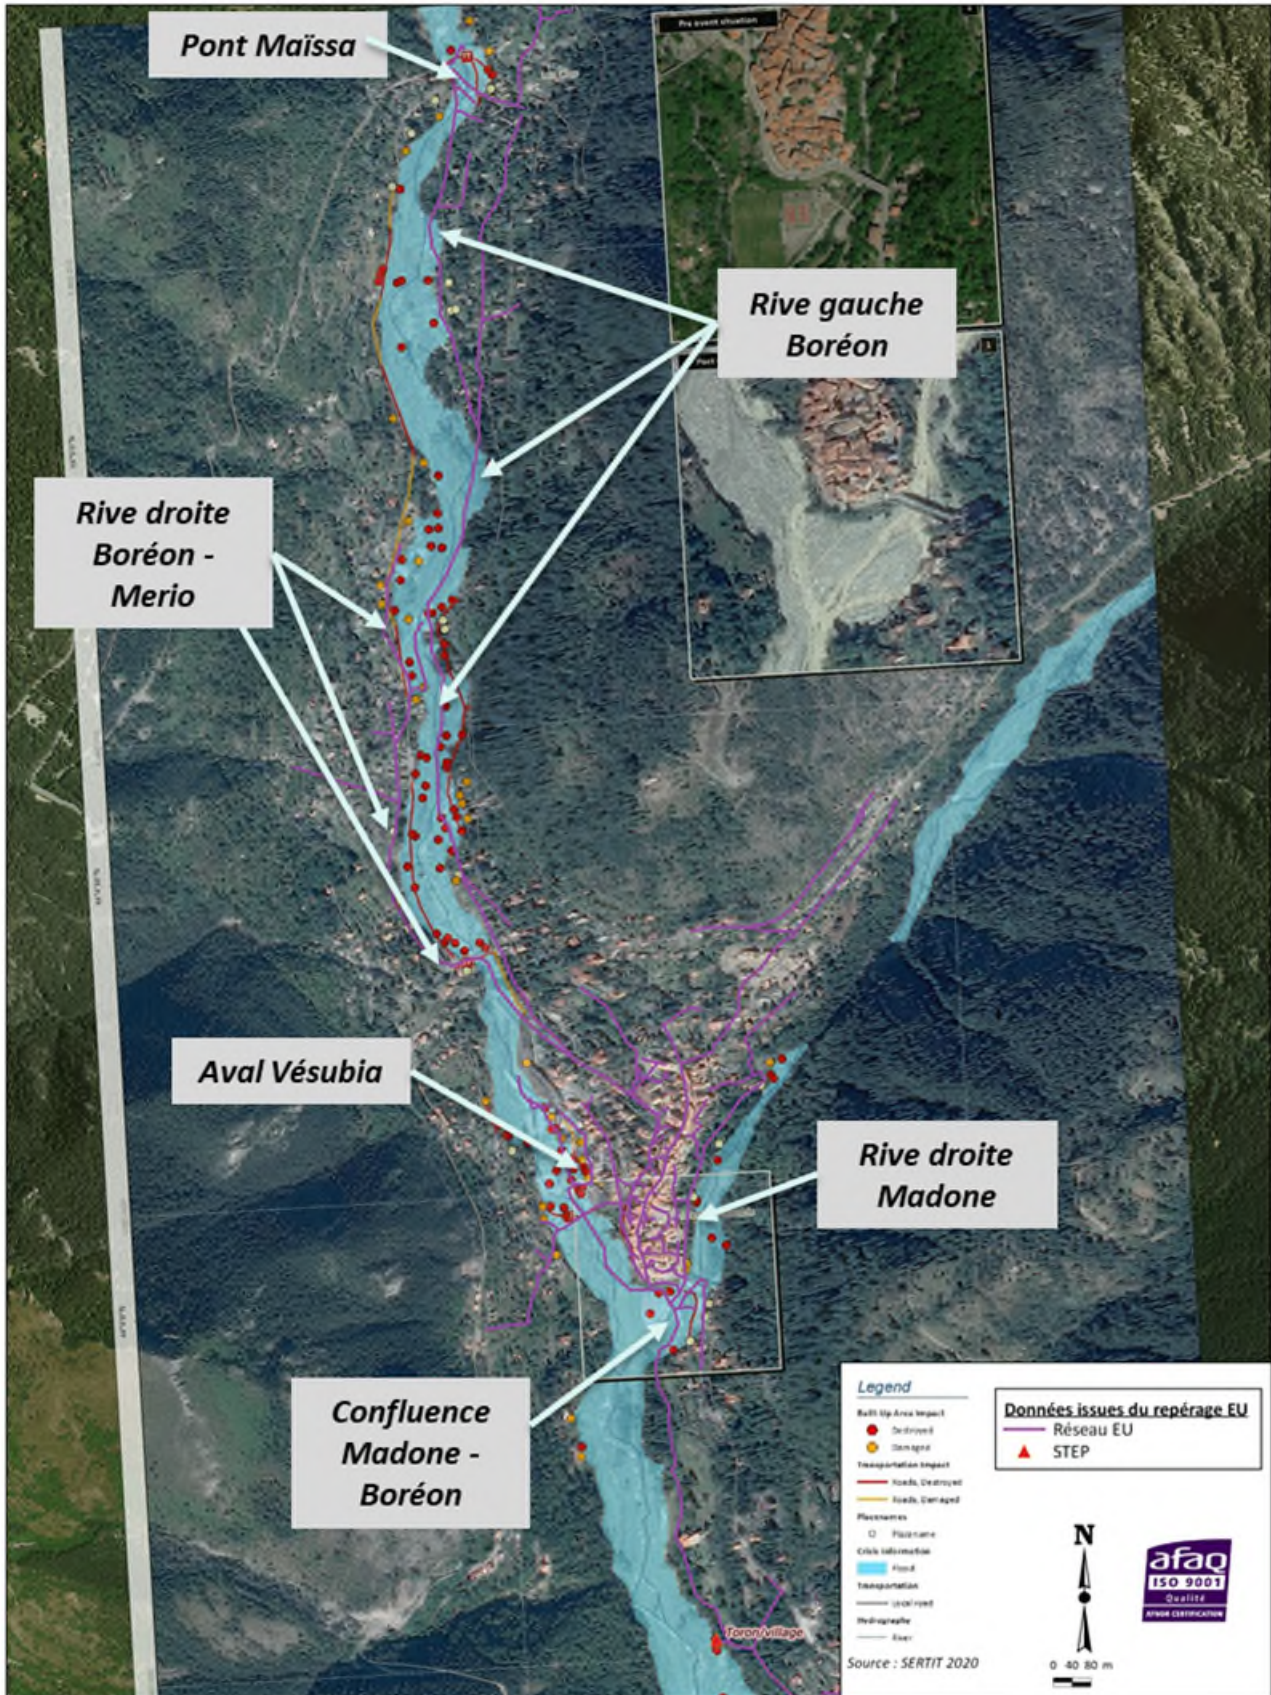
Illustration 1 : Premier diagnostic de l'impact de la tempête sur les ouvrages EU - Saint-Martin-Vésubie

La cartographie mise en ligne par le SERTIT mettait en évidence les maisons détruites (en rouge), les bâtis potentiellement impactés (en orange) et l'emprise de la crue. Cela a permis de mettre en exergue les secteurs touchés par la crue. Du nord au sud :

- **secteur Pont Maïssa** : le quartier des Clos était pour parti desservi par un réseau d'assainissement. Au sud le réseau passait en rive gauche du Boréon, secteur impacté par la crue (destruction Pont Maïssa et Avenue Charles Boissier en partie)
- **réseau rive gauche Boréon** : le réseau longe ensuite l'avenue Charles Boissier qui a été impactée par des glissements de terrain, la majeure partie de ce linéaire a été détruit.
- **réseau Rive droite du Boréon** : en amont de la gendarmerie le réseau s'implantait dans le lit majeur du Boréon sous la route de la Colmiane. Tous ces réseaux ont été emportés.

En aval de la gendarmerie le réseau était sous la route de la Colmiane, cette route a été emportée au niveau du chemin du vallon de Saint-Nicolas jusqu'au pont du Boréon.

Le réseau en rive droite du Boréon a été détruit dans sa quasi-totalité par la crue.

- **réseau aval Vésubia** : Le réseau de rejet du Vésubia s'implantait dans le lit majeur du Boréon, plus en aval la zone d'activités du Pra d'Agout a également été impactée. Le réseau était implanté sous le cimetière dans le lit majeur du Boréon il a été intégralement détruit.

Le raccordement d'une partie du quartier Deloutre (secteur Sentier vert) qui traversait le cours d'eau également détruit.

- **réseau rive droite Madone** : une branche de réseau en bordure la Madone permettait la collecte des maisons situées à l'Est du centre village de Saint-Martin-Vésubie. Ce réseau a été ponctuellement emporté par la crue du cours d'eau.
- **confluence Madone – Boréon** : au niveau des terrains de tennis et de l'héliport les sous bassins versants « Ouest-Centre Ancien » et « Centre-Ville » se rejoignaient et un réseau de transfert permettait le passage de la Madone puis la traversée en rive gauche de la Vésubie par les terrains du CCAS notamment jusqu'à la STEP de Toron.

Pour finir la STEP de Toron située dans le lit majeur de la Vésubie a été intégralement emportée.

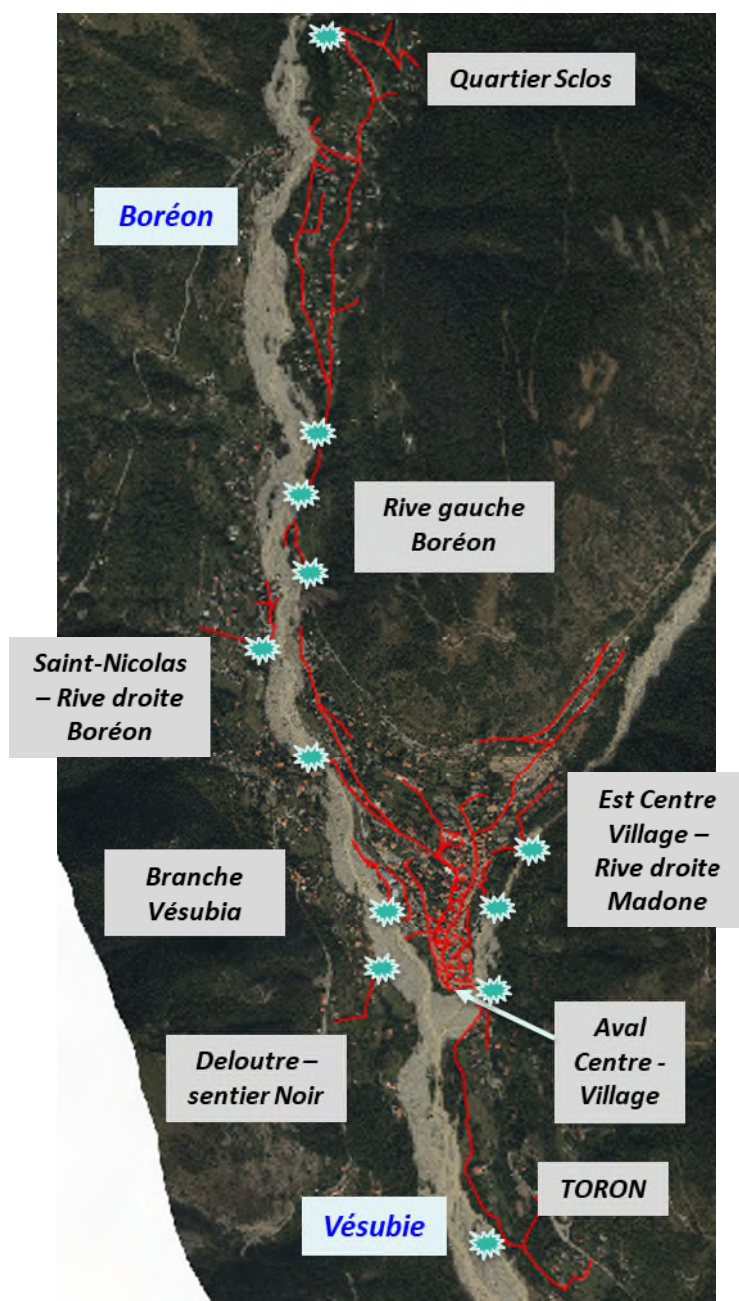
Illustration 2 : Synthèse des réseaux impactés - Saint-Martin-Vésubie

6 principaux secteurs impactés ont ainsi pu être directement mis en exergue. Près de 3 kms de réseau ont été emportés ou détruits par la crue. Par voie de conséquence la quasi-totalité du réseau de la commune n'est plus connecté à la STEP au lendemain de la catastrophe.

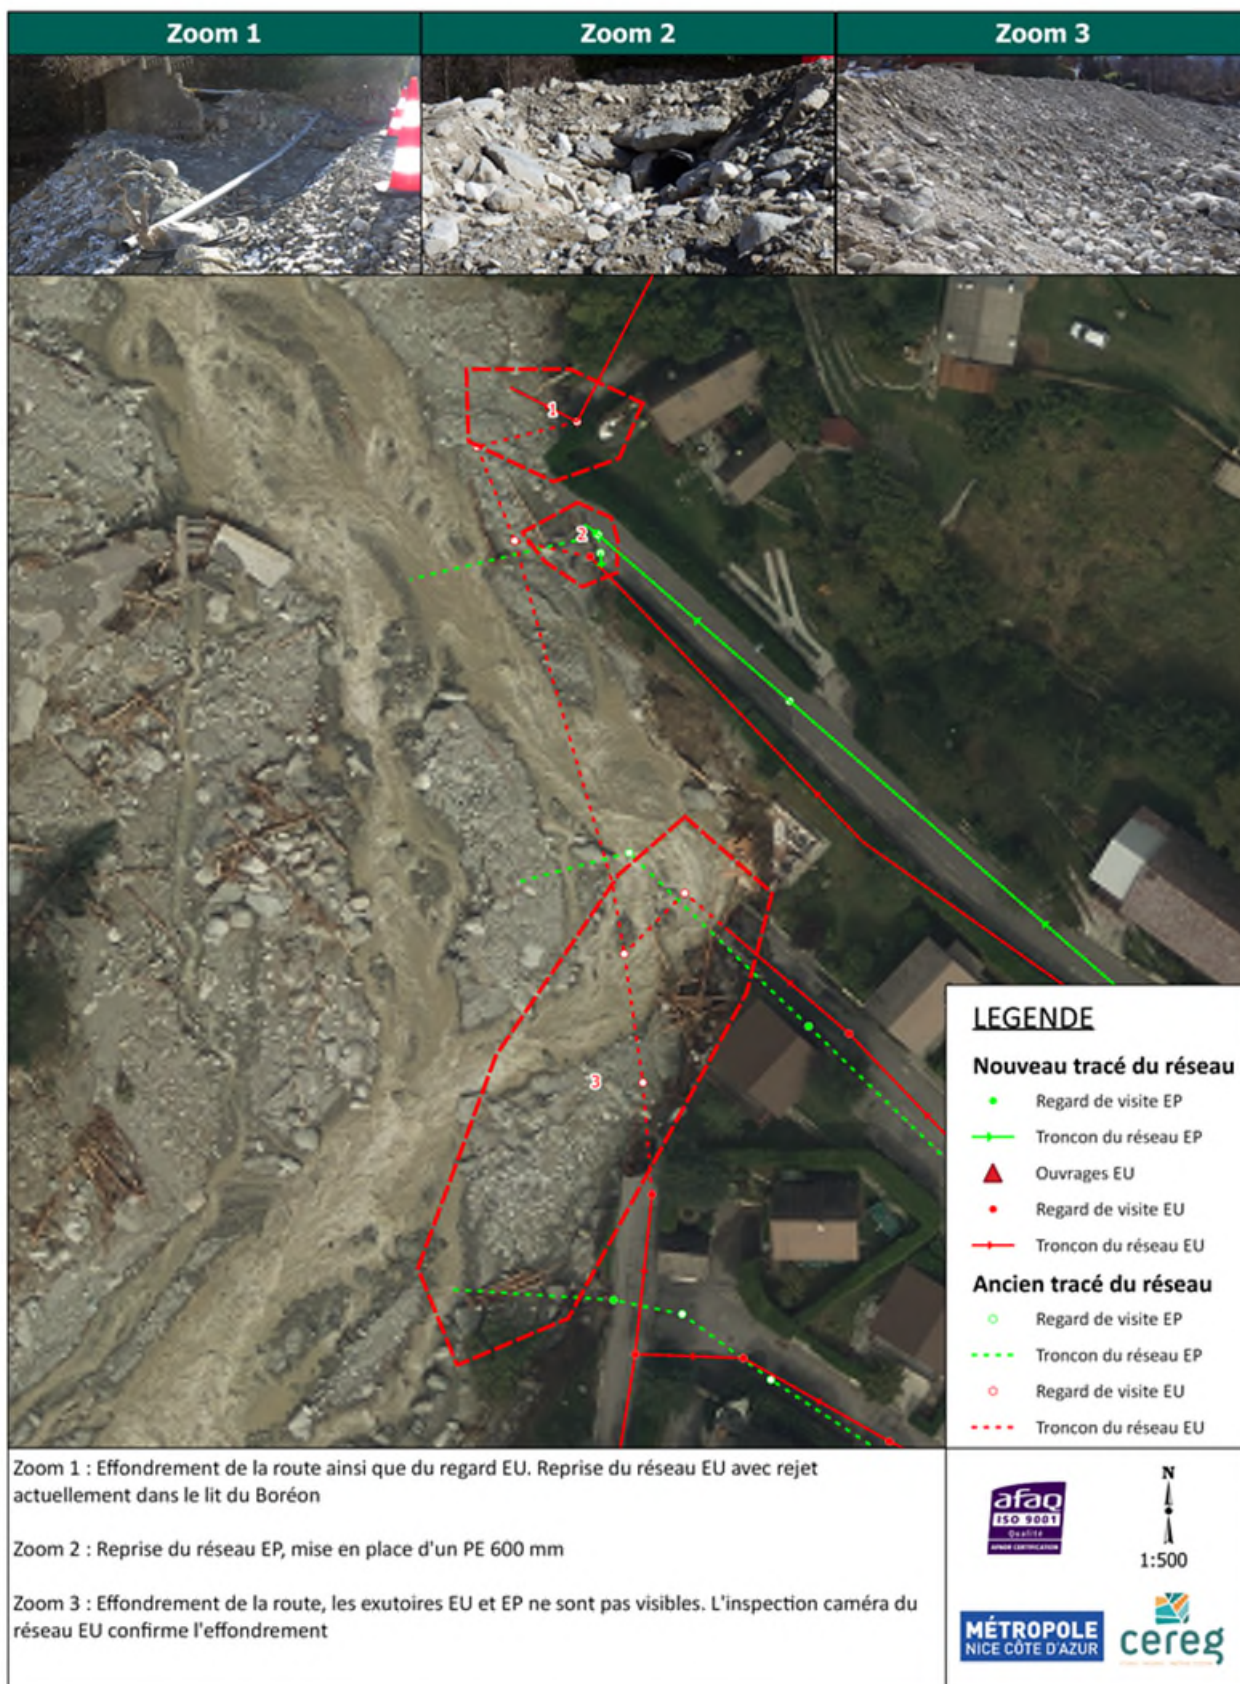
Illustration 4 : Investigations de terrain - diagnostic - Secteur Pont Maïssa – Sclos

L'effondrement de la route du Boréon et l'avenue Charles Boissier s'est accompagnée de la destruction des réseaux EU.

- branche de réseau du quartier des Sclos détruite,
- branchement au Nord qui se connectait sur le réseau détruit,
- réseau public secondaire qui permettait le raccordement du lotissement « La Petite Suisse » sur le réseau de l'avenue Charles Boissier.

Un nouveau tronçon de réseau été recréé quasiment en lieu et place du réseau précédent – PVC 200 mm ; le fonctionnement du réseau est identique à la situation pré-Alex.

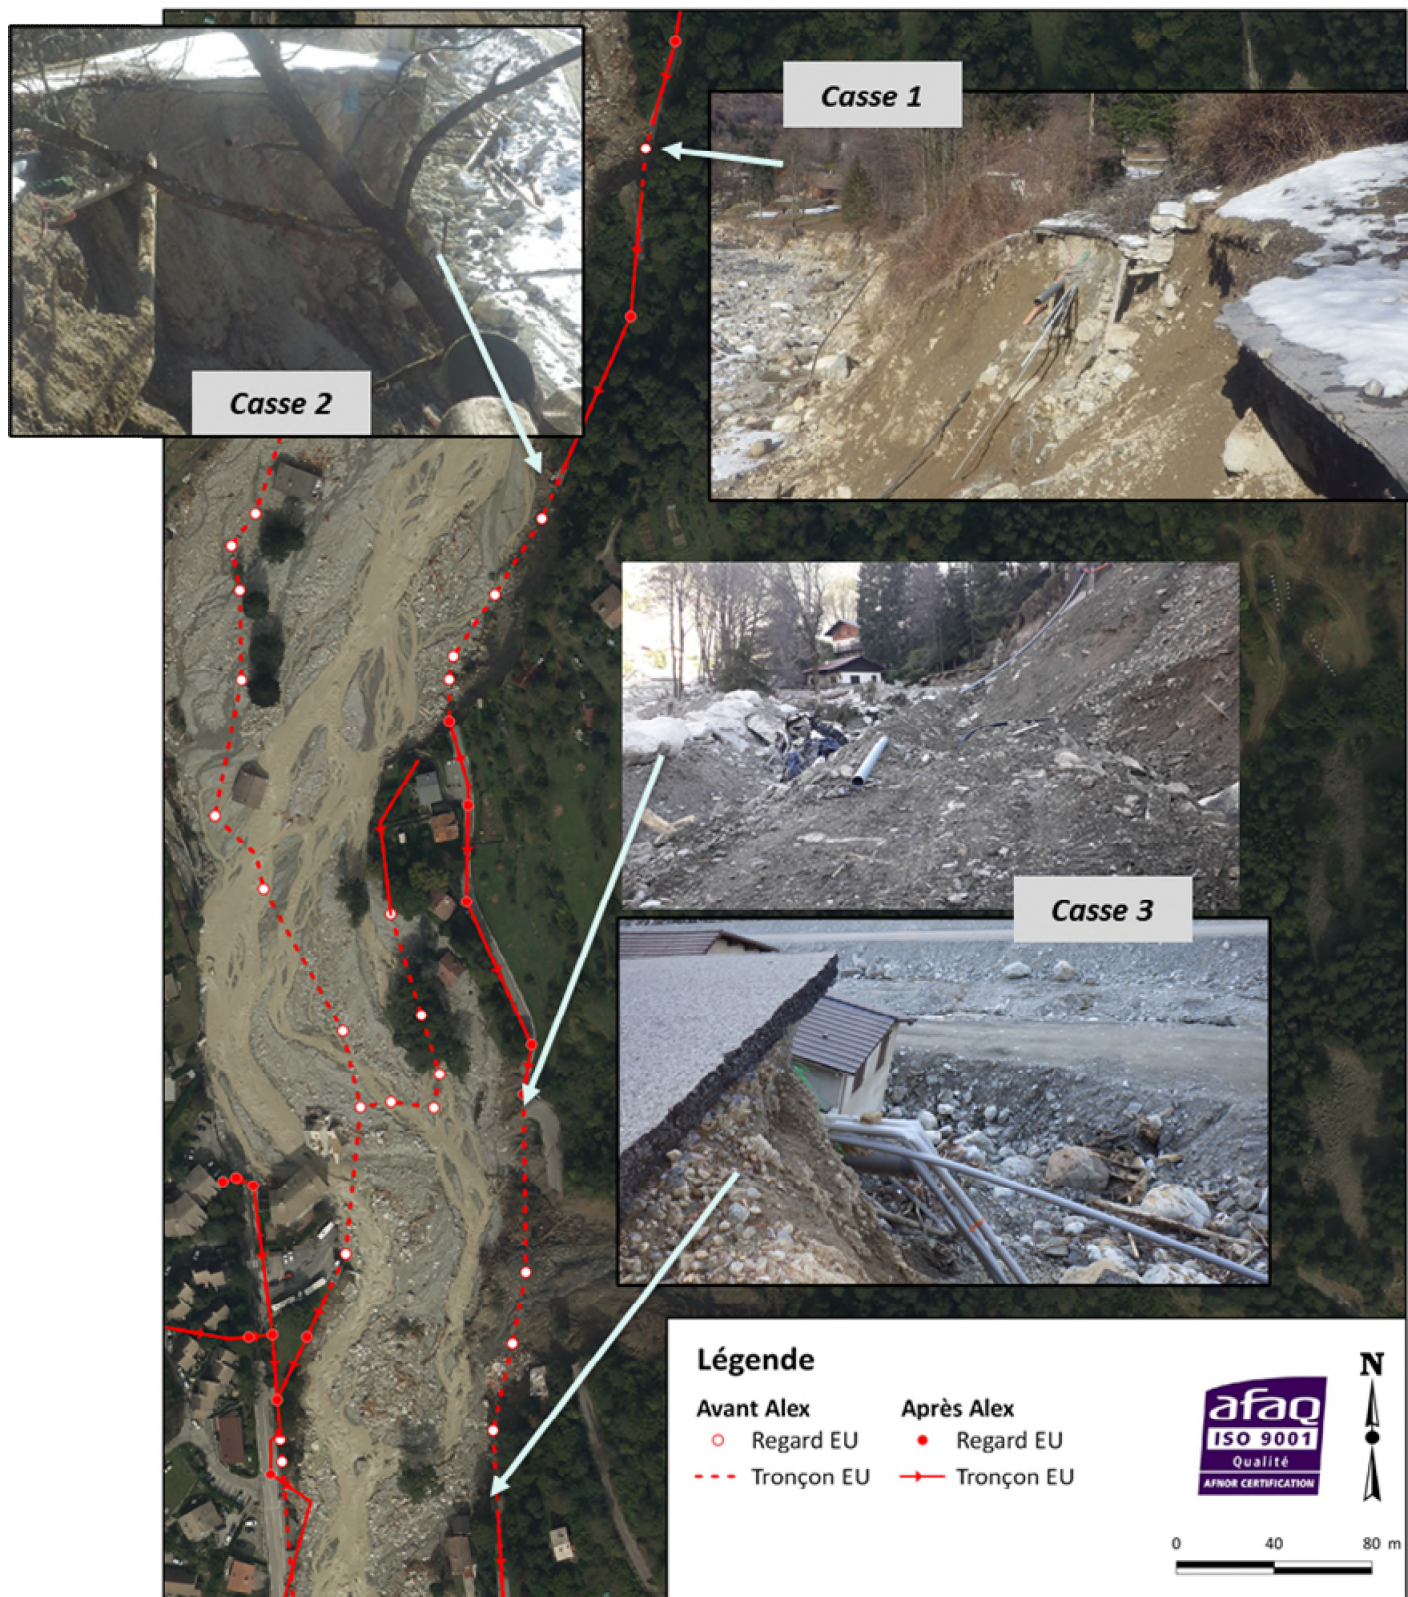
Illustration 6 : Diagnostic réseau EU secteur Rive gauche Boréon

Trois secteurs consécutifs de casse ont été mis en évidence. Ils s'expliquent par des glissements de terrain qui ont emporté la route au niveau des avenues Boissier et Raiberti.

- **Casse 1** : Les travaux de réfection du réseau ont été effectués de manière concomitante avec la réfection de la voirie. Un tronçon PVC Ø200 a été mis en place
- **Casse 2** : idem que pour la casse 1 un tronçon PVC Ø200 a été mis en place lors de la réfection de la voirie
- **Casse 3** : il s'agit de la casse la plus importante en linéaire, elle a été occasionnée par un glissement de terrain d'ampleur. La réfection de l'avenue Raiberti n'est pas prévue. La remise en fonction du réseau EU a nécessité la mise en œuvre :
 - réseau EU en chute vers le lit du Boréon,
 - réseau EU gravitaire dans le lit du Boréon sur 180 ml environ,
 - Poste de Refoulement pour acheminer les effluents du lit du Boréon vers le réseau Avenue Raiberti.

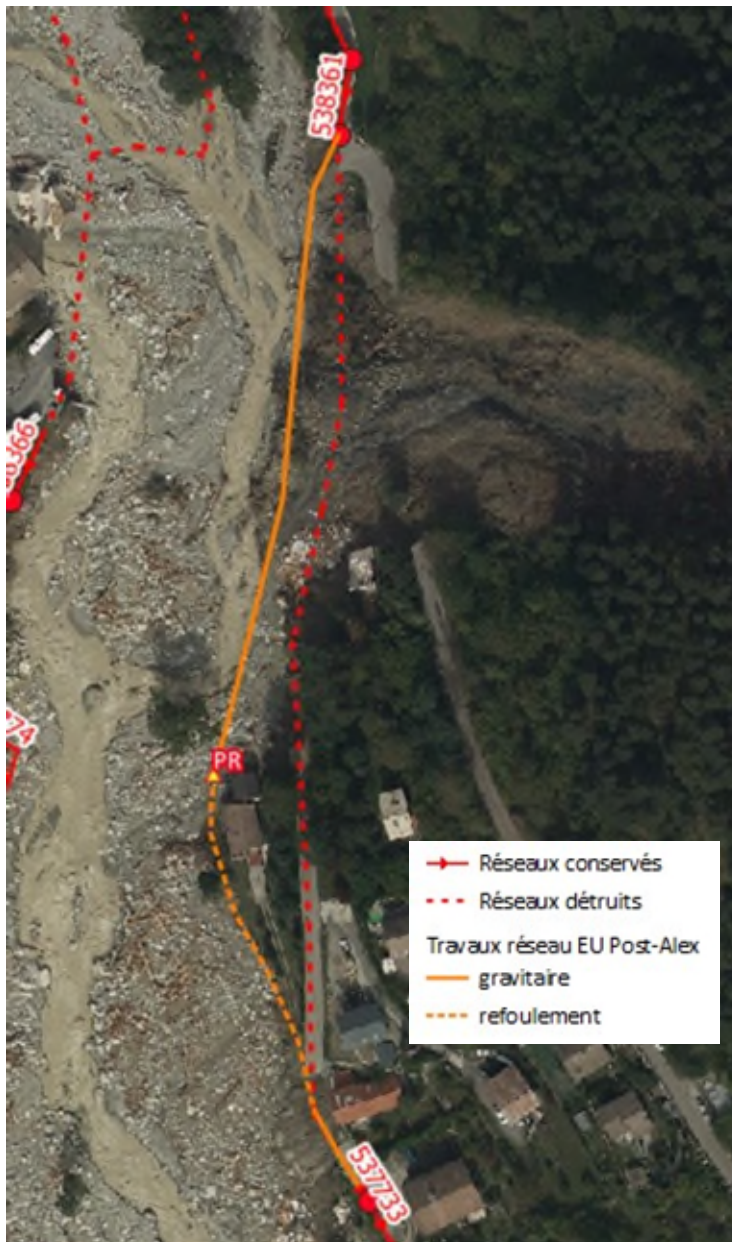
Illustration 7 : Plan de principe des ouvrages de réhabilitation de la casse 3 – Rive Gauche Boréon

A noter qu'une inspection télévisée a été réalisée sur le tronçon aval afin de valider son état structurel et taux d'encrassement avant le raccordement du refoulement. Un encrassement important à proximité de la casse a été mis en évidence, ce réseau a certainement fait l'objet d'un curage avant la remise en service.

Les deux premières casses en amont sont réparées par des tronçons gravitaires mis en place lors de la réfection de la voirie. Pour les casses en aval le maintien d'un PR (provisoire) dans le lit du Boréon est nécessaire car une partie de la voirie n'est pas réhabilitée (glissement de terrain conséquent).

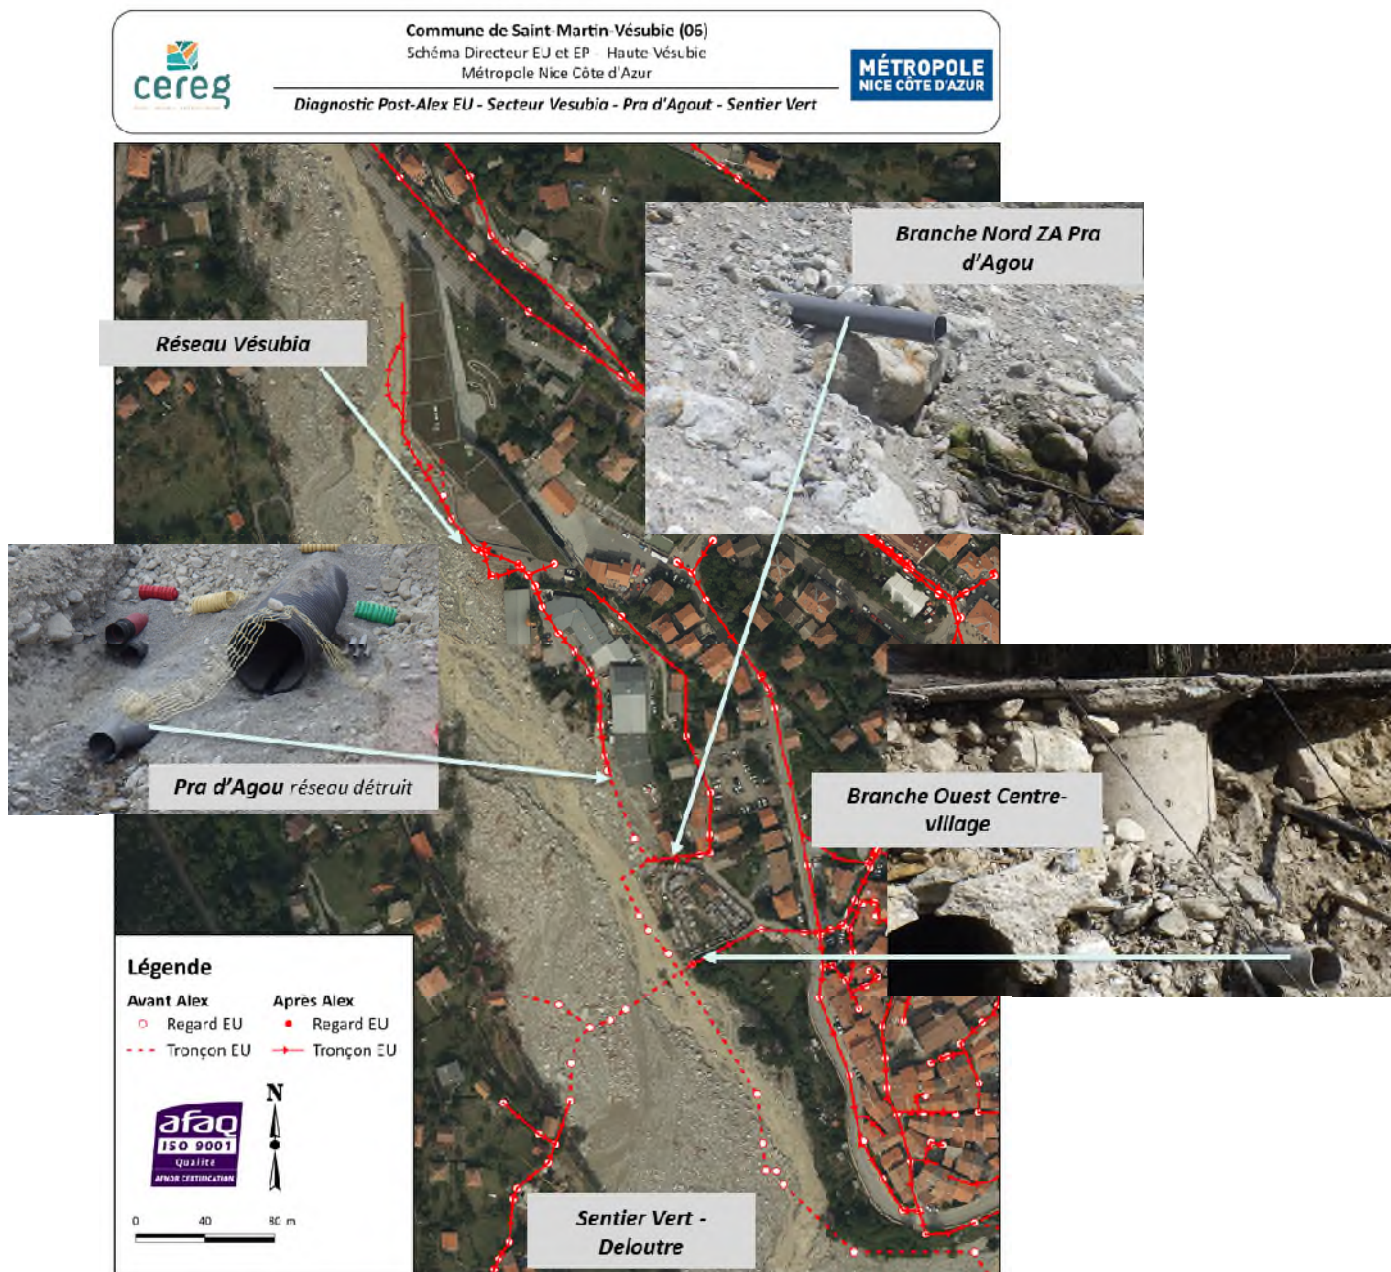
Illustration 10 : Diagnostic réseau EU post-Alex secteur Vesubia Pra d'Agou Sentier vert

- le réseau de rejet du Vésubia est partiellement détruit, tout ce réseau a été rapidement repris en lieu et place (quasiment terminé au moment de notre visite),
- le réseau du Pra d'Agou a été détruit dans sa partie la plus basse dans le lit majeur du cours d'eau ; les deux branches desservant cette zone se rejettent directement dans le cours d'eau,
- une branche majeure de la commune puisqu'elle collecte toute la partie Ouest du Village a été impactée au niveau du cimetière,
- enfin le quartier de Deloutre n'est plus raccordé, le réseau qui traversait le Boréon a été emporté.

- comme indiqué plus haut le réseau du Vésubia a rapidement été remis en fonctionnement
- la branche principale Ouest-Centre village est déviée au niveau de l'Avenue Charles Caqueray sur la branche gravitaire de cette avenue,
- pour raccorder la ZA du Pra d'Agou un PR a été mis en place, il collecte les effluents de la zone d'activité (et quelques branchements rue du souvenir français et chemin du moulin) pour les envoyer vers le réseau gravitaire de l'avenue Caqueray,
- le raccordement du quartier Deloutre est remis en service via un Poste de Refoulement en rive droite du Boréon (positionnement validé en concertation avec le SMIAGE en charge des travaux de confortement des berges)– refoulement vers réseau de la ZA Pra d'Agou.

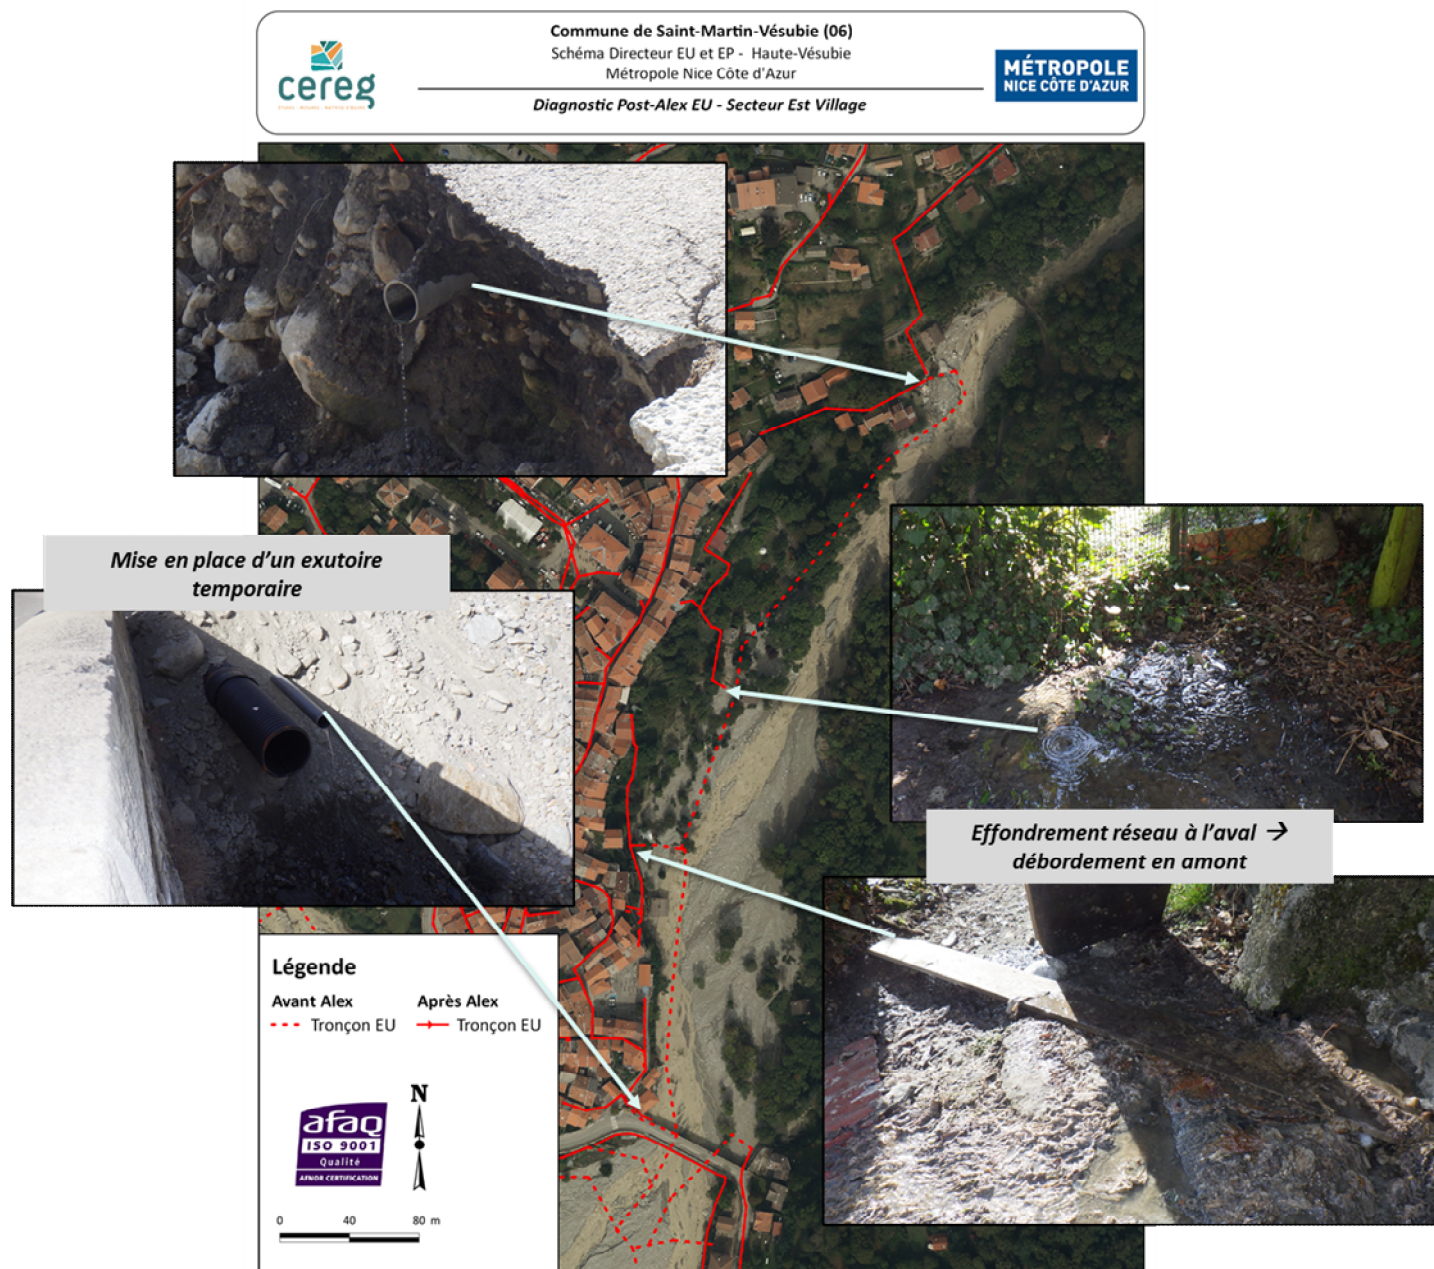
Illustration 13 : Diagnostic réseau EU post-Alex secteur Rive droite Madone

Le réseau d'assainissement gravitaire se situait en rive droite du cours d'eau de la Madone il permettait le transfert des effluents de la partie Est du village. Ce réseau a été intégralement emporté.

Tous les réseaux de collecte qui se raccordaient sur le réseau de transfert se retrouvent sans exutoire. Des débordements ont ainsi été constatés au niveau des derniers regards restés en place. Des travaux d'urgence ont été réalisés pour limiter les nuisances, ils consistaient principalement à la mise en place de rejet temporaire vers le cours d'eau comme cela est visible au sud du réseau sur l'illustration ci-dessus.

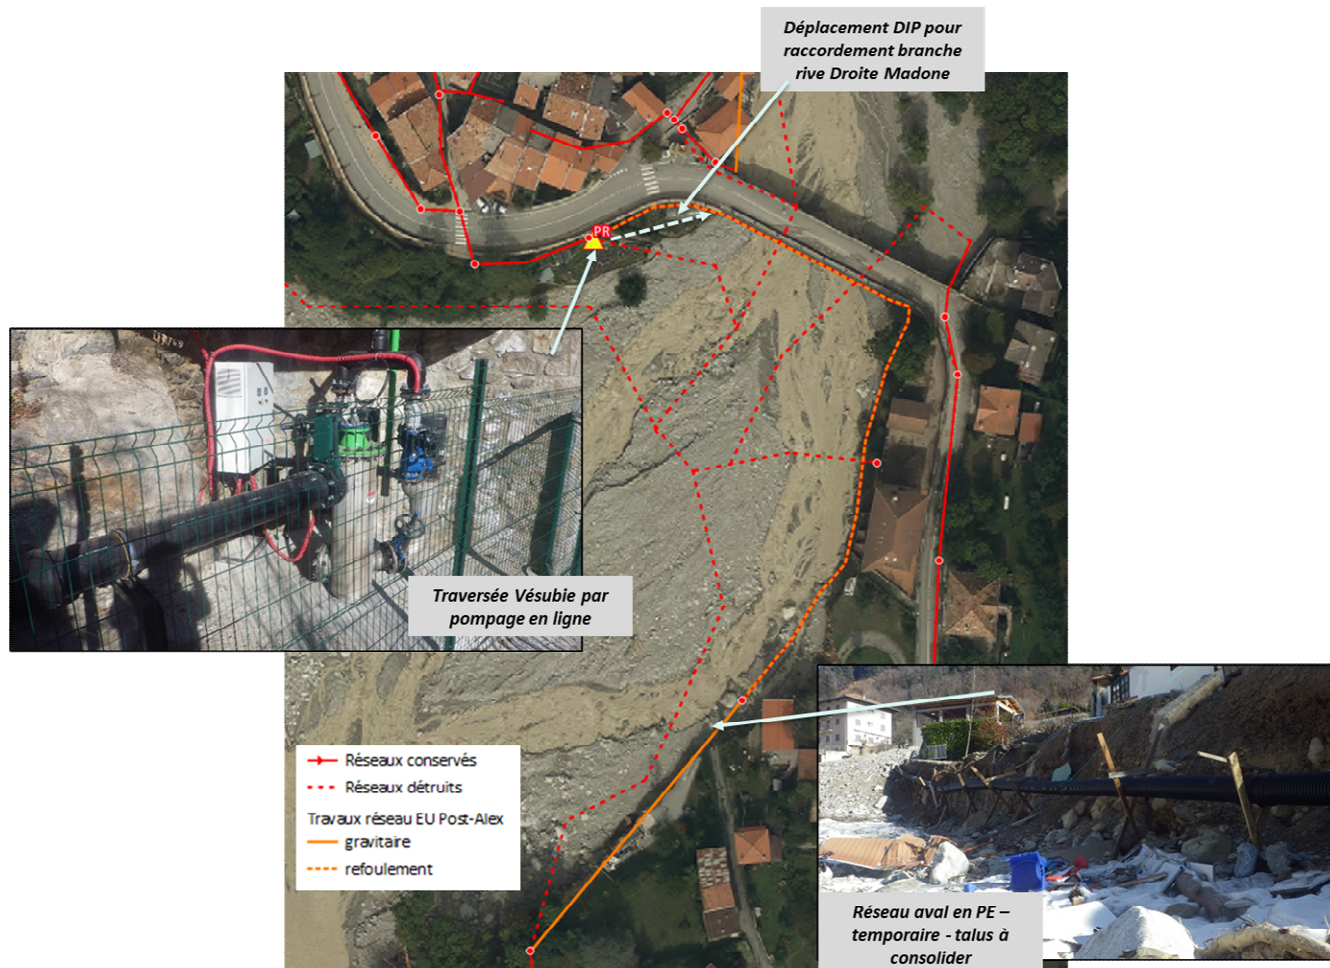
Illustration 14 : Traversée de la Vésubie par le réseau EU - Avant/Après Alex

Avant la tempête les différentes branches de réseau se raccordaient au niveau de la confluence des cours d'eau du Boréon et de la Madone. La traversée de la Vésubie s'effectuait gravitairement via une canalisation aérienne au sud du pont routier.

Cette canalisation a été détruite.

Un pompage en ligne a été mis en place rapidement après la tempête, comme indiqué précédemment il s'agissait du point de coupure le plus en aval du système de collecte de la commune. Ainsi sa réfection était nécessairement préalable aux réparations amont pour éviter la multiplication de stations de traitement mobiles.

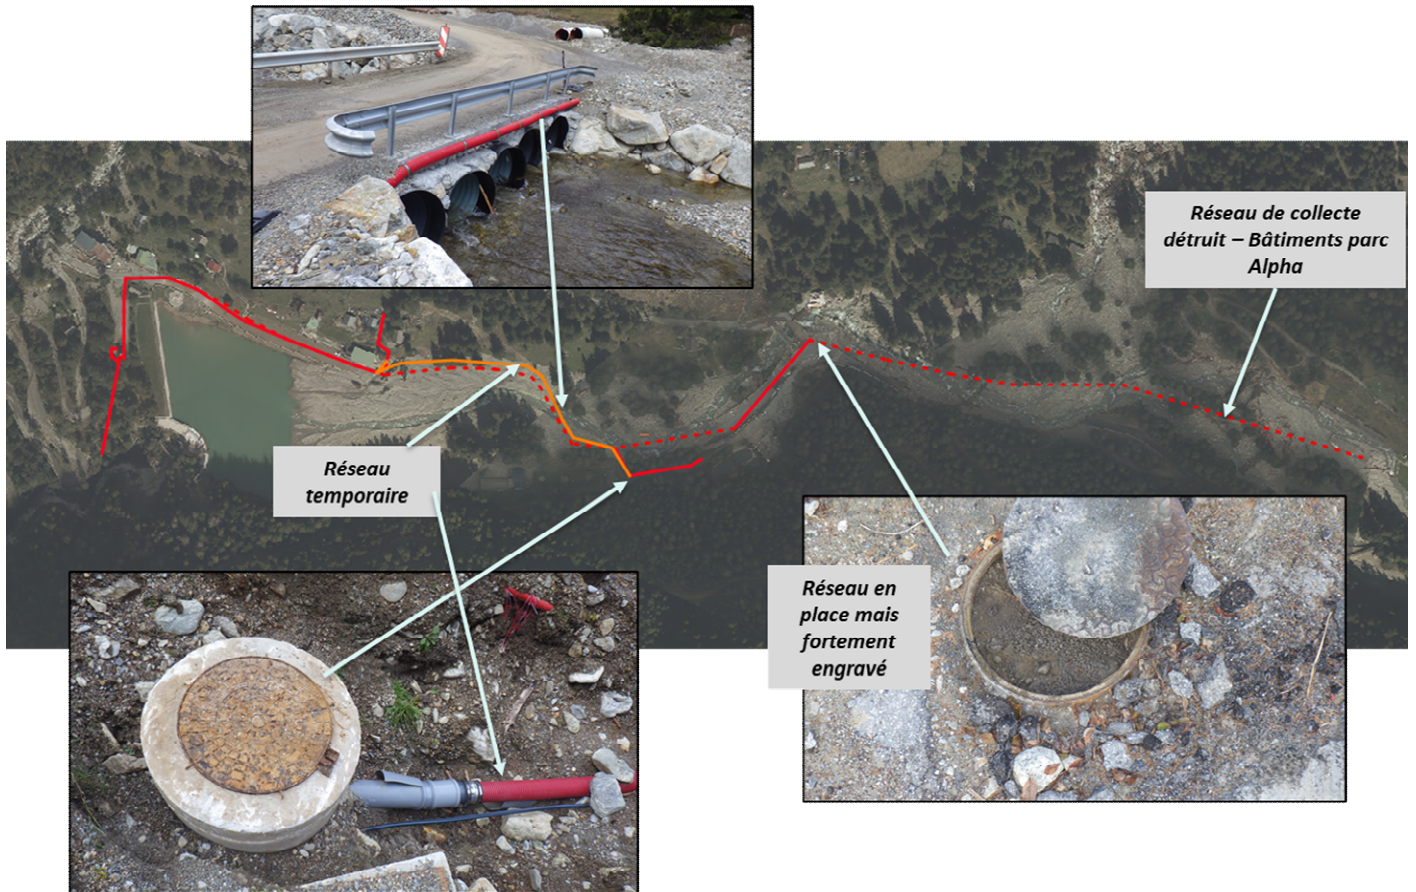
Illustration 15 : Diagnostic réseau EU post-Alex secteur Boréon

Sur les 1,4 kms de réseau, seuls les 400 derniers mètres avant la Station sont restés en place et n'ont pas subi de dommages structurels.

Un réseau temporaire a été mis en place sous la voie d'accès vaux véhicules. Aucun regard de visite n'est présent sur ce réseau, les tracés indiqués sont donc estimatifs.

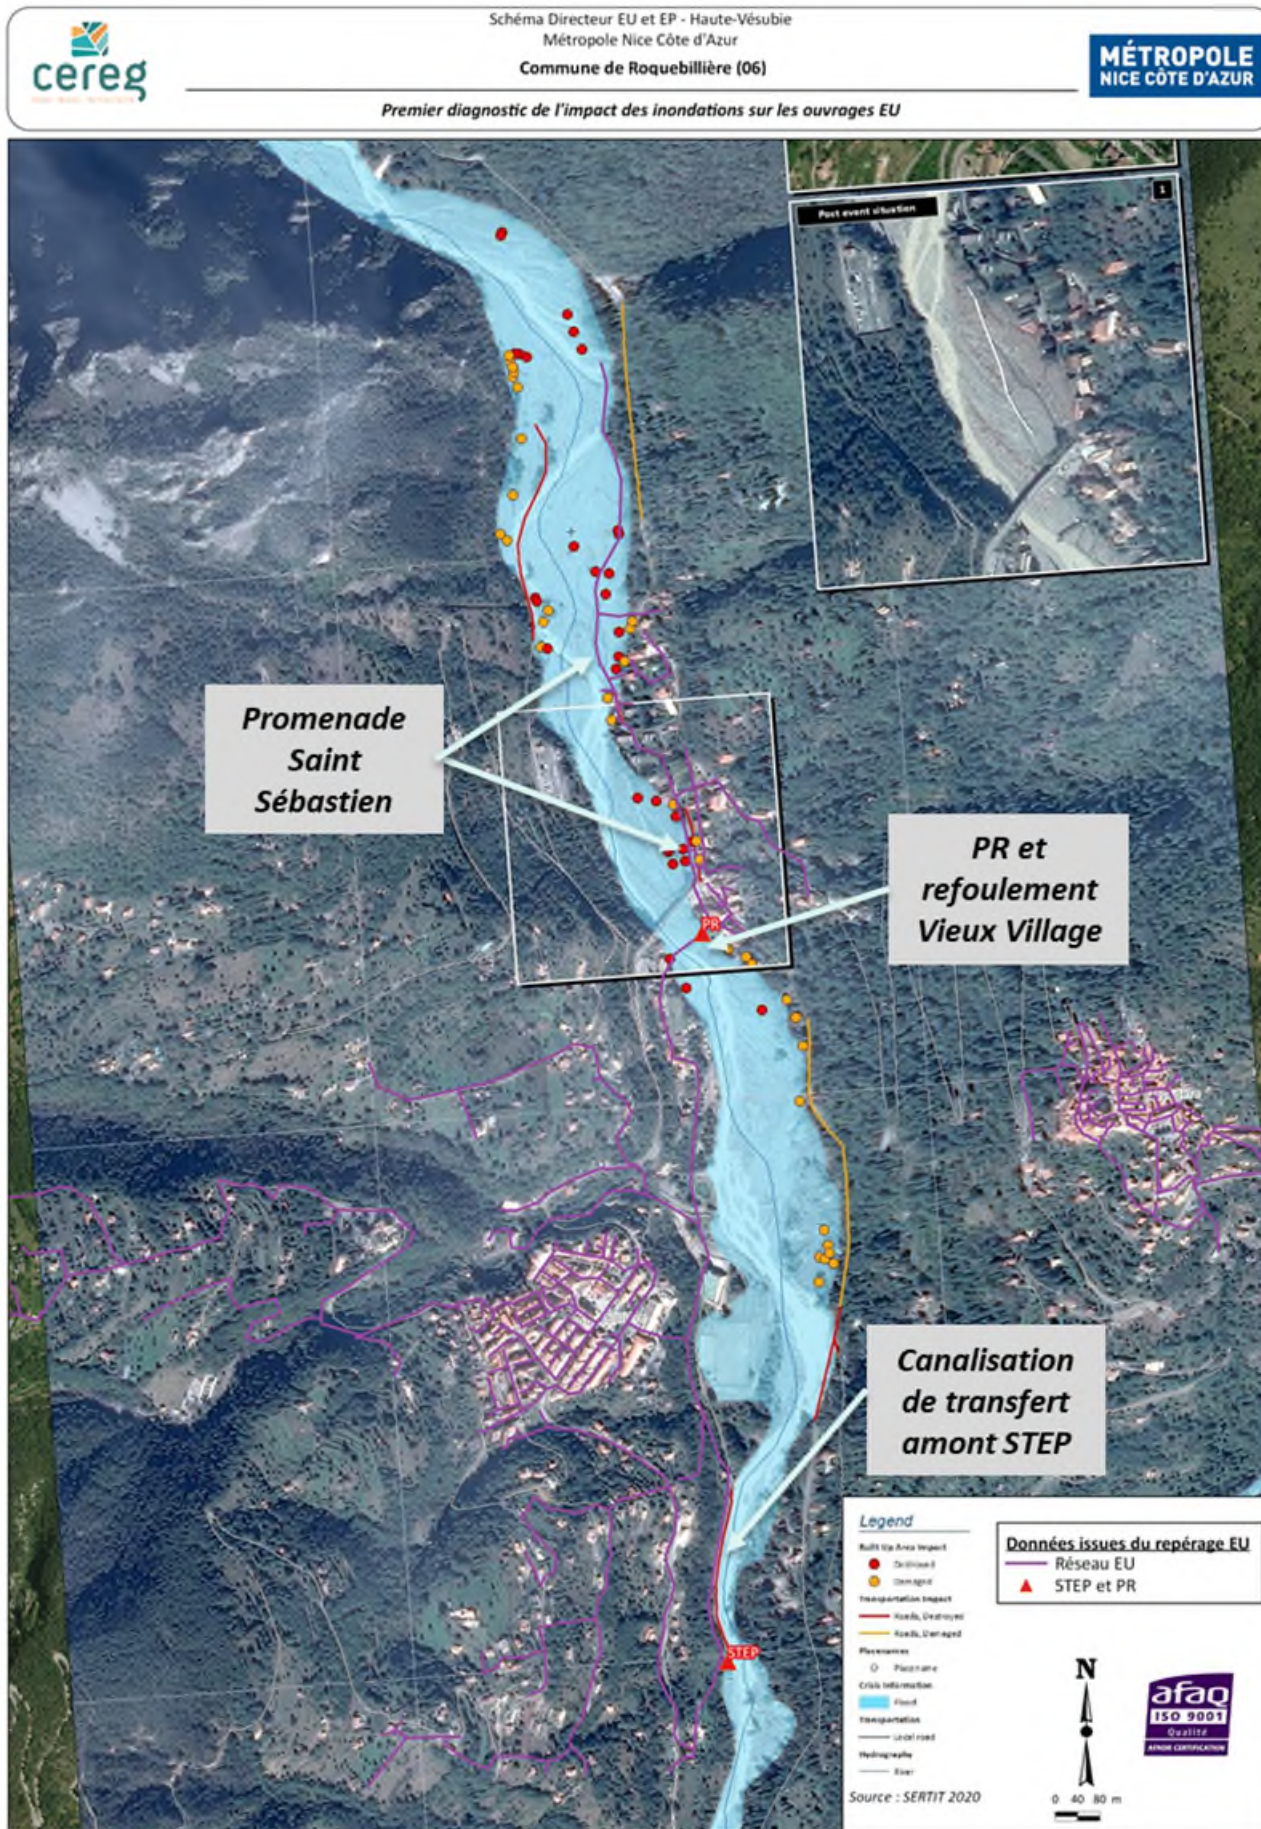
Illustration 16 : Premier diagnostic de l'impact de la tempête sur les ouvrages EU - Roquebillière

Cette première analyse permet de mettre en évidence les secteurs impactés par la crue de la Vésubie. Les ouvrages EU présents sur ces secteurs ont selon toute vraisemblance été emportés ou impactés significativement par l'évènement.

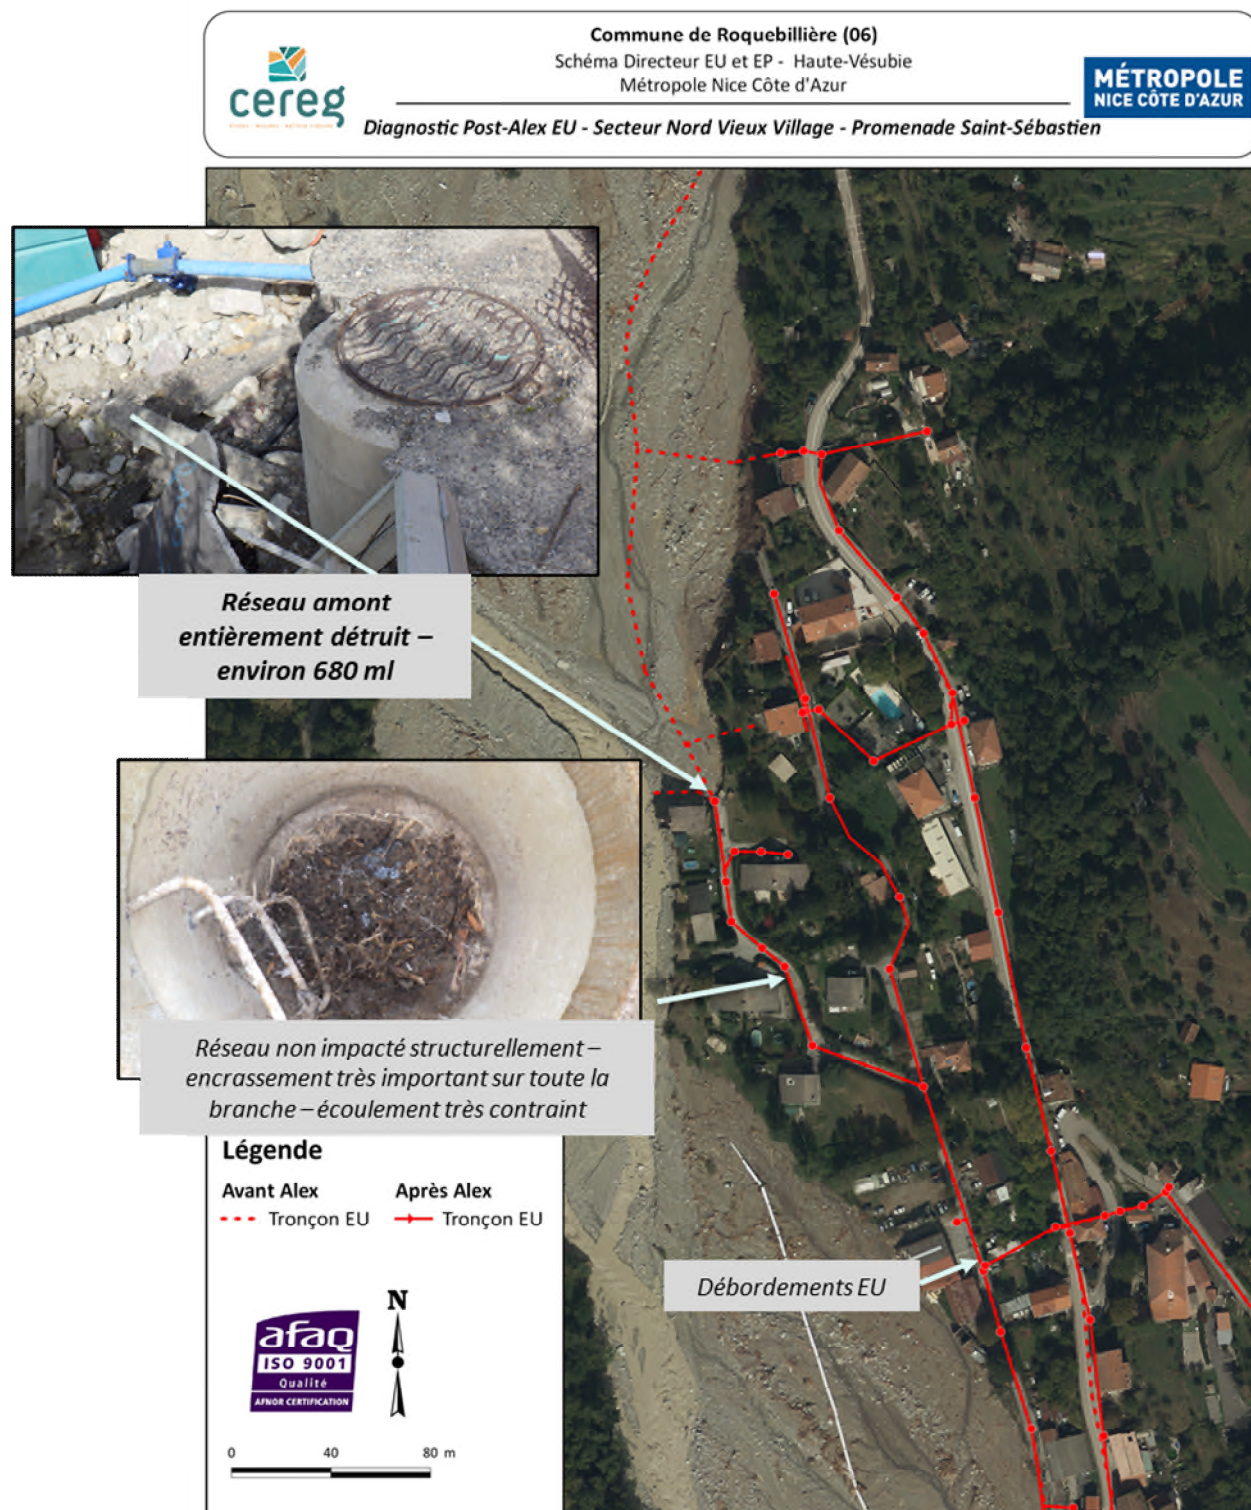
Illustration 18 : Diagnostic réseau EU post-Alex secteur Nord Vieux Village

Le réseau resté en place se caractérise par un encrassement très important, des matériaux charriés par la crue ont été transportés dans le réseau.

Ces encrassements peuvent être à l'origine des débordements constatés à l'aval sur le terrain d'un particulier.

Suite à la tempête deux réseaux gravitaires d'axe Nord Sud ont été développés pour limiter le transfert d'effluents en partie basse à proximité du cours d'eau de la Vésubie. Il s'agit des branches de réseau de l'avenue de Verdun et de la promenade Saint-Sébastien.
