SCHEMA DIRECTEUR EU ET EP HAUTE- VESUBIE

Diagnostic Système de Collecte EU Post-Tempête Alex

Client	Régie Eau d'Azur
Projet	Schéma Directeur EU et EP Haute-Vésubie
Intitulé du rapport	Diagnostic Système de Collecte EU Post-Tempête Alex

Réf. Cereg - ES18002

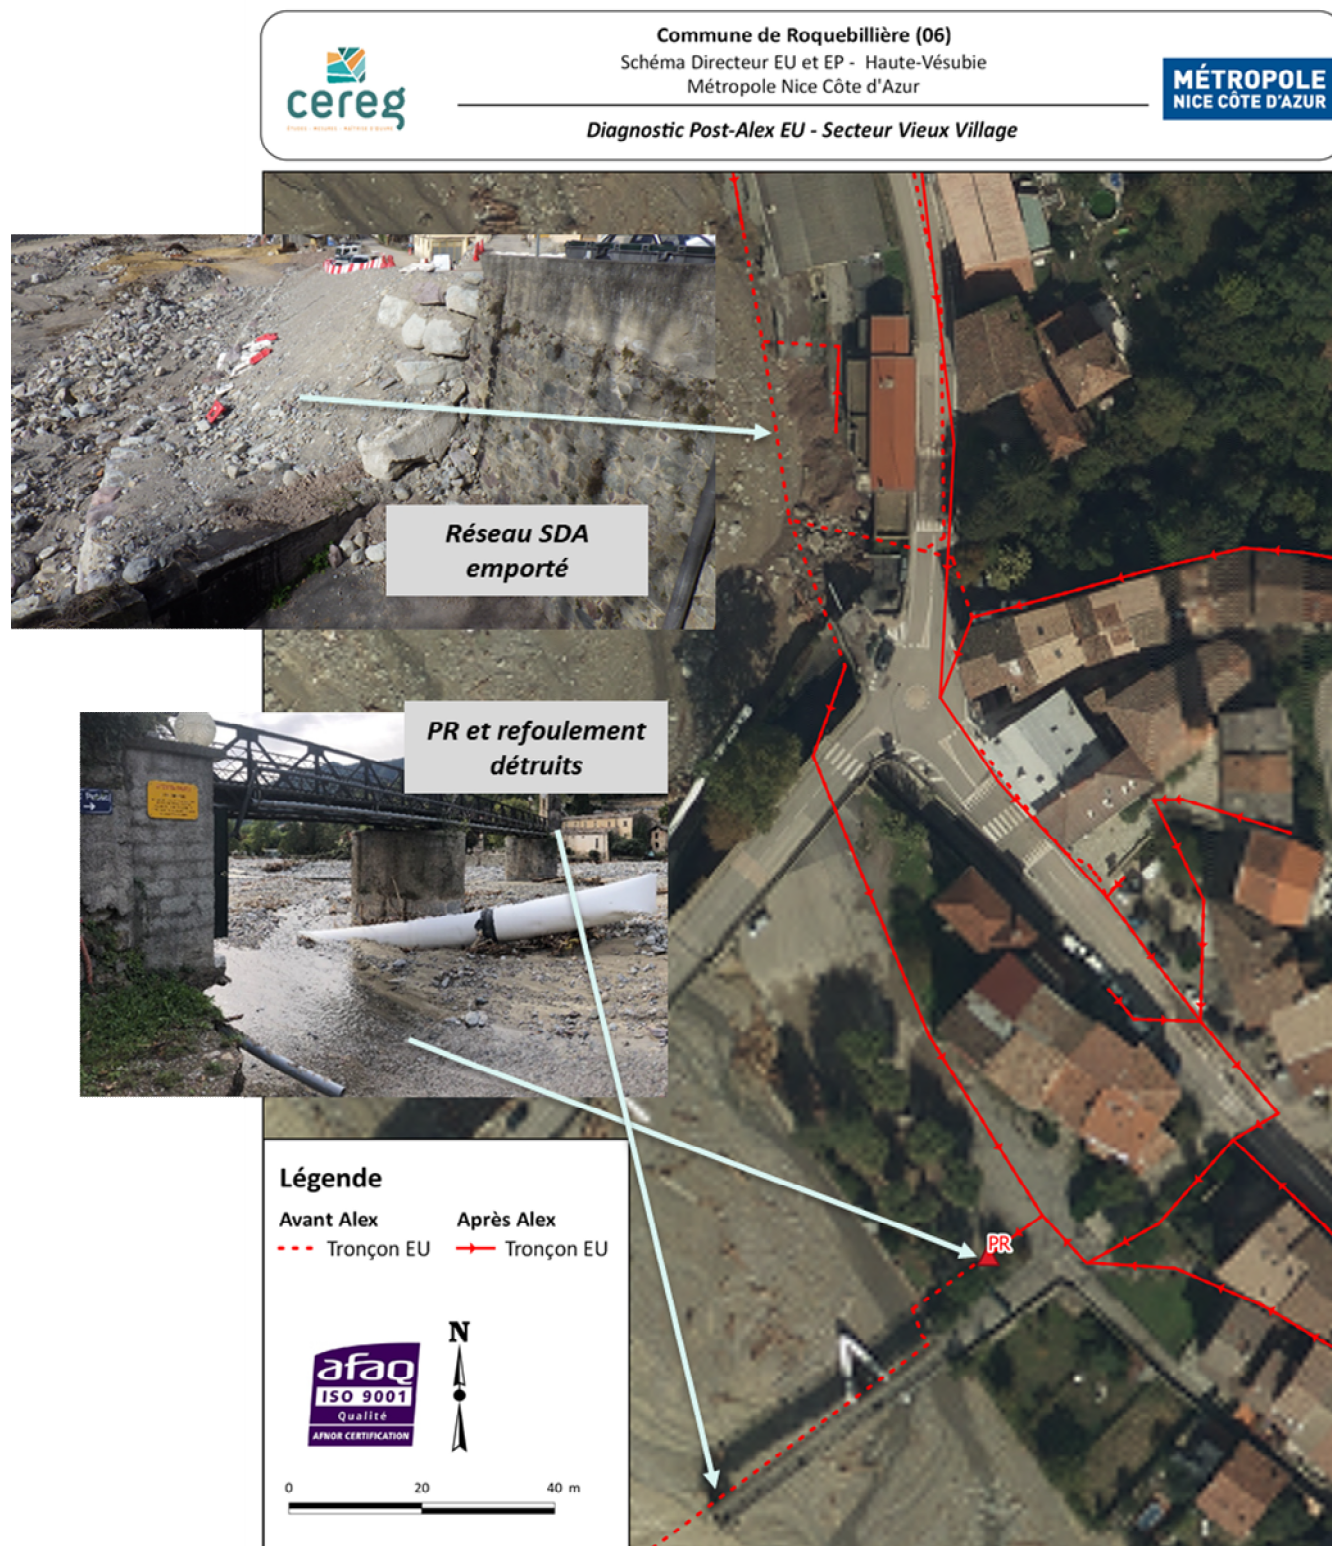
Illustration 20 : Diagnostic EU Post-Alex – Secteur Vieux Village

- réseau sous le terrain de la SDA,
- le Poste de Refoulement du vieux Village,
- le refoulement du PR (en encorbellement au niveau du pont piéton qui a été détruit).

A l'heure actuelle la passerelle métallique a été reconstruite et le refoulement déplacé au niveau de cet ouvrage pour retrouver un mode de fonctionnement similaire à celui d'avant la tempête.

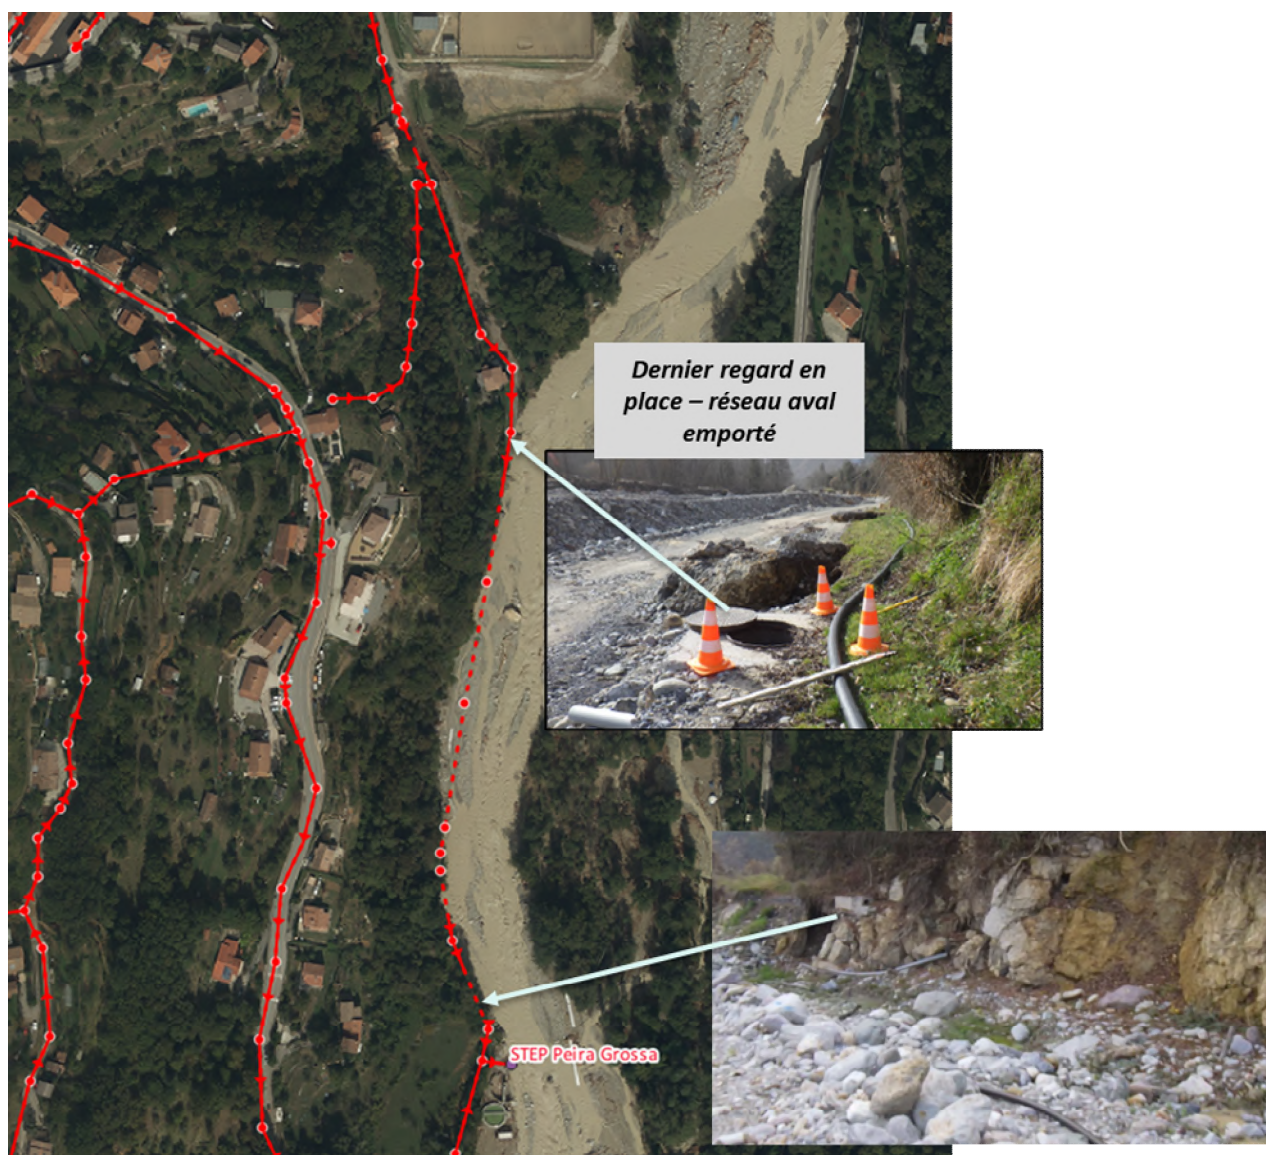
Illustration 22 : Diagnostic EU Post-Alex - réseau transfert amont STEP Peïra Grossa

Les derniers tronçons avant la STEP de Peïra Grossa, implantés en rive droite de la Vésubie ont été impactés sur un linéaire d'environ 330 ml.

Le refoulement est implanté dans le lit de la Vésubie jusqu'au sud du stade ou une station de traitement MBBR est implantée.

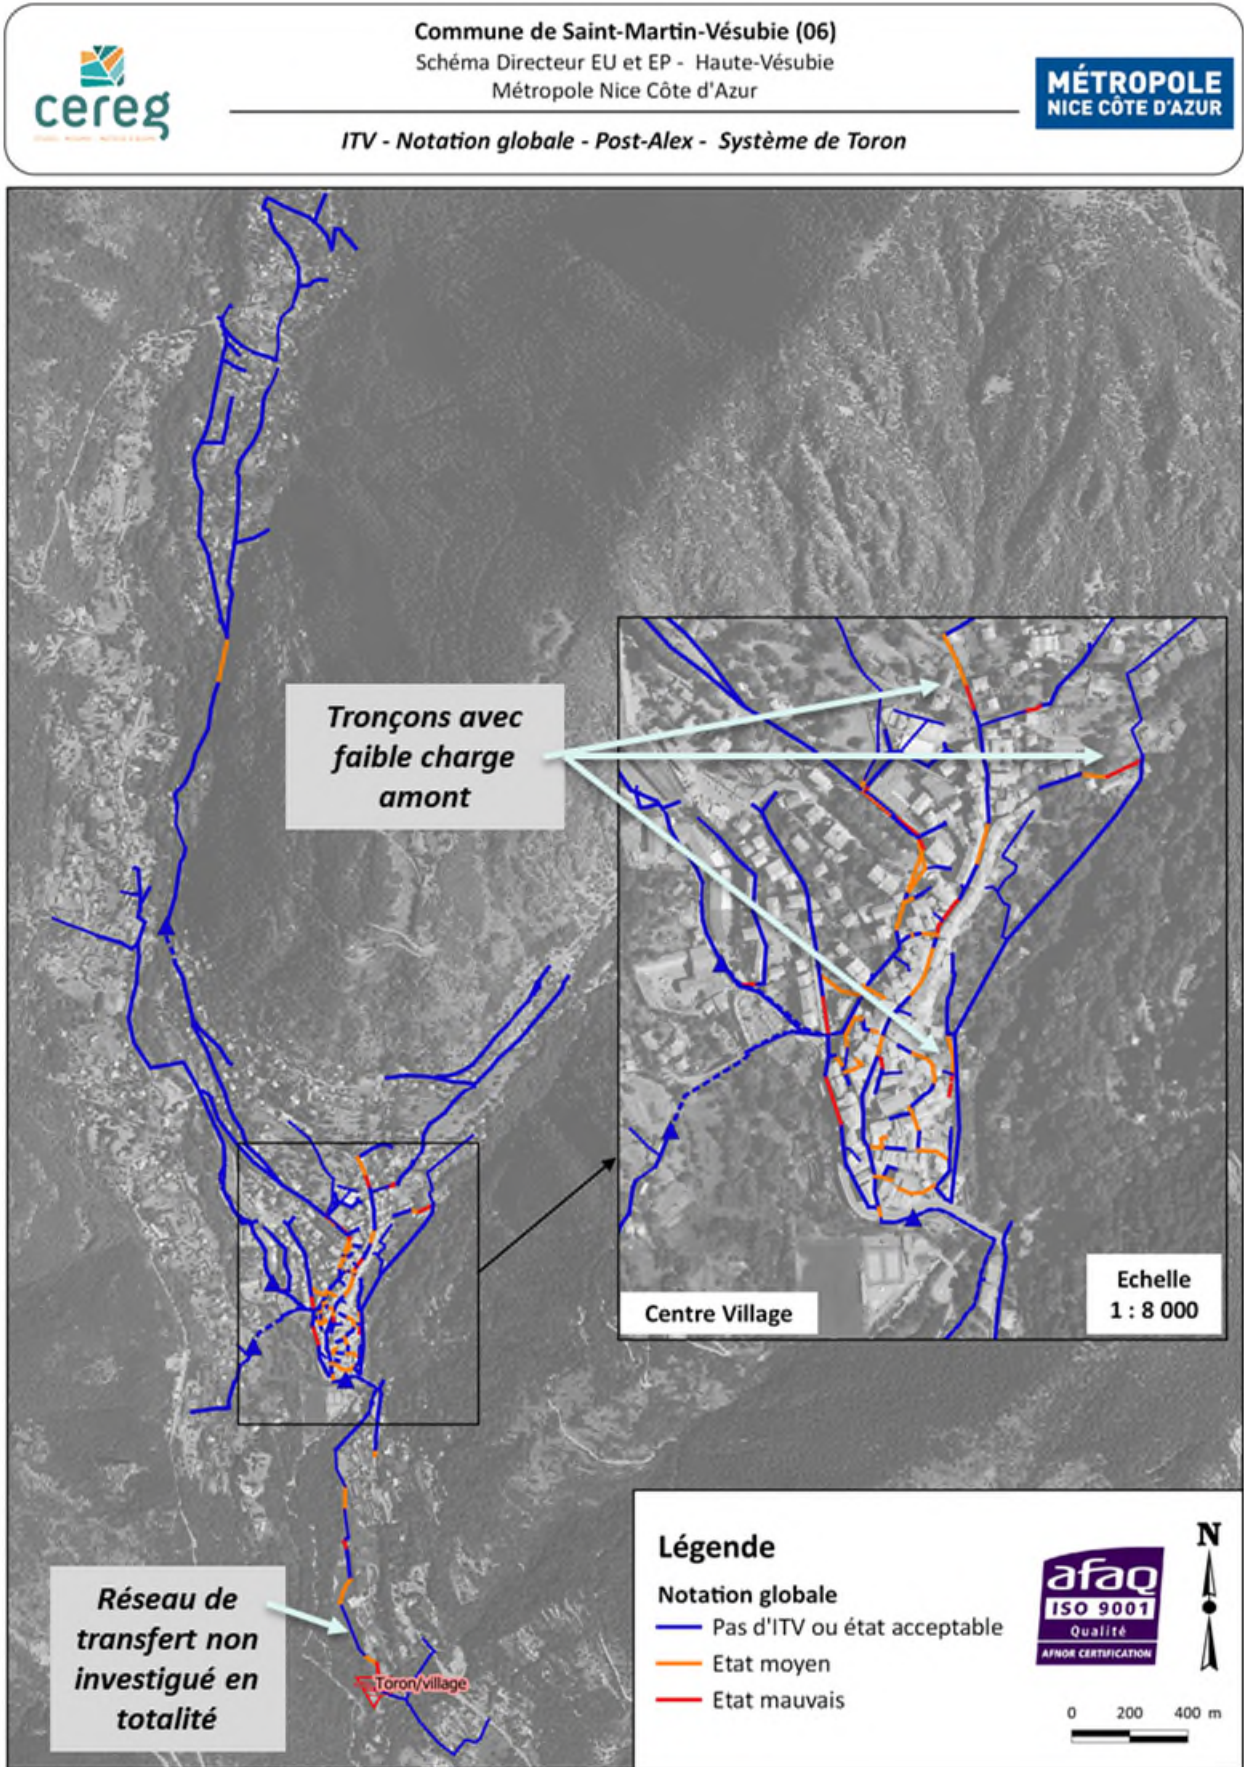
Illustration 24 : Mise à jour diagnostic structurel – Synthèse de la notation des ITV – Saint-Martin-Vésubie

- le réseau de transfert en amont de la STEP n'a pu être investigué en totalité du fait de problématiques d'accès et/ou d'écoulement trop important. Les tronçons inspectés font état d'un réseau vétuste et endommagé
- certains tronçons du centre village sont en mauvais état mais ne collectent que des volumes très limités (parfois seulement quelques branchements).

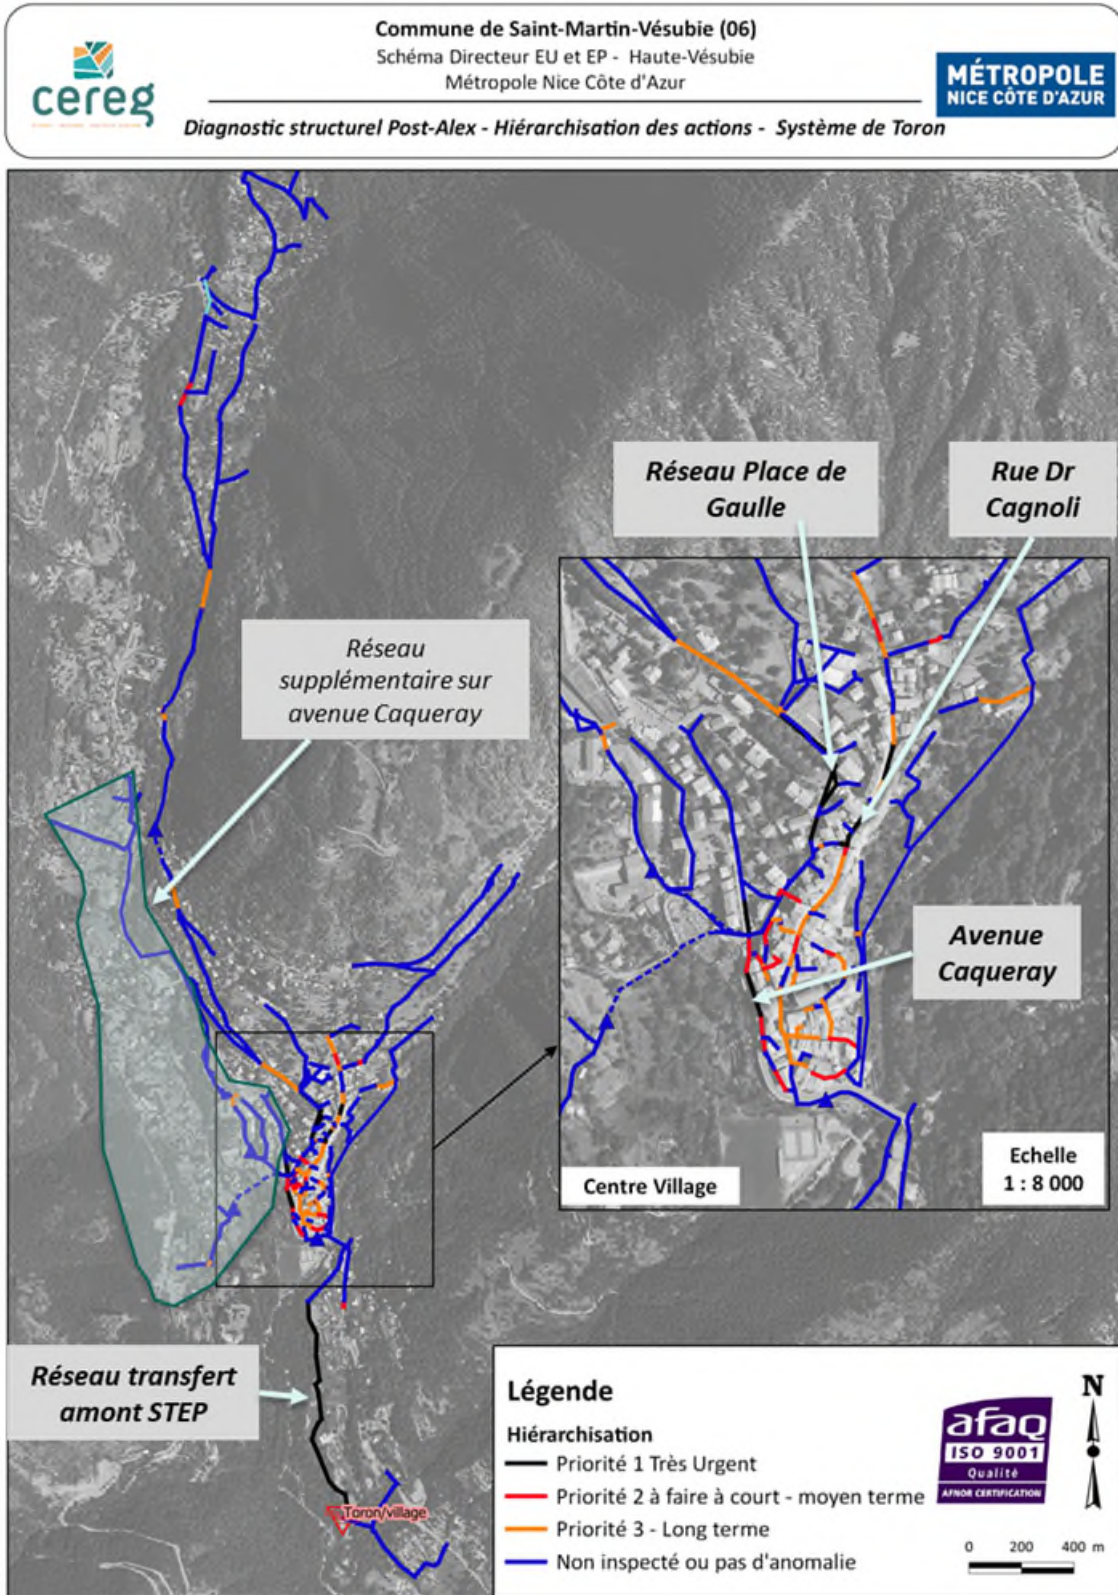
Illustration 25 : Diagnostic Structurel - Hiérarchisation des actions – Saint-Martin-Vésubie

- le **réseau de transfert en amont de la STEP**, ce réseau n'a pu être investigué qu'en partie du fait de problématiques d'accès et de fort écoulement. tous les tronçons inspectés sont en mauvais état, avec notamment des risques de défaut d'étanchéité c'est un réseau en amiante-ciment ainsi une dégradation est attendue avec le temps. **La réfection de ce réseau est conditionnée à l'implantation retenue pour la STEP de la commune.**

- **plusieurs tronçons du centre village** : des anomalies structurelles importantes ont été mises en évidence sur des réseaux majoritairement en grès et amiante-ciment. En premier lieu les tronçons de la place du général de Gaulle et de la rue du Dr Cagnoli sont à cibler.

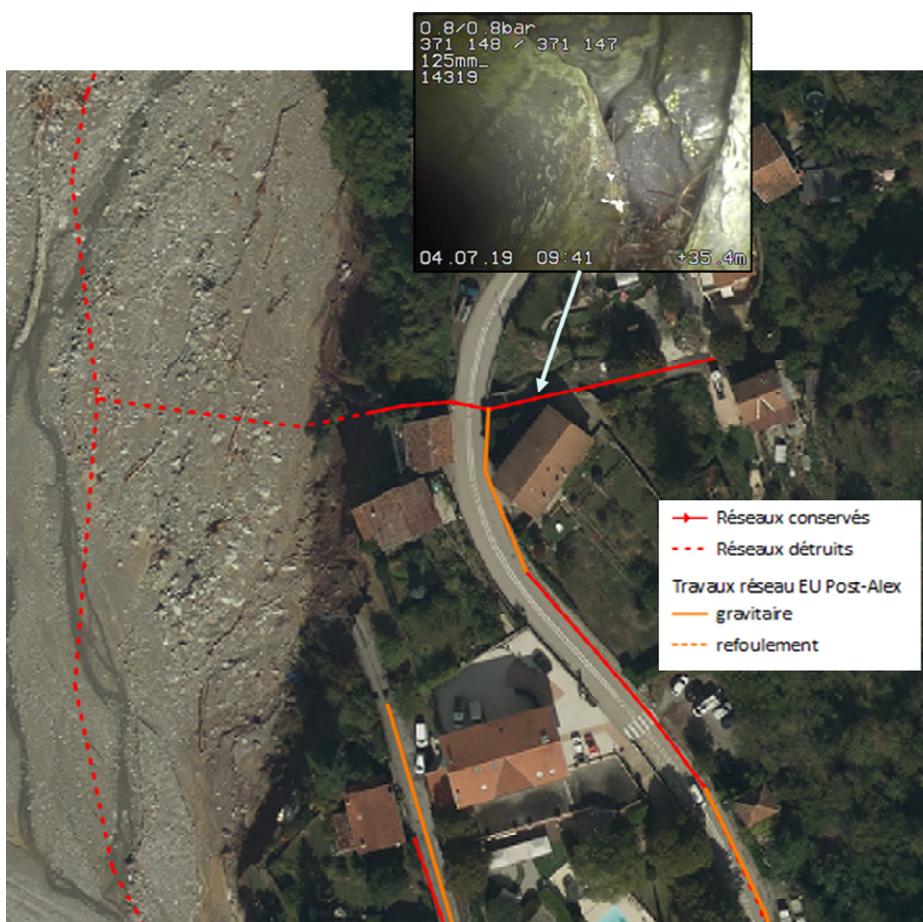
Illustration 27 : Défaut à prendre en compte secteur vieux village

- **réseau vieux village** : sur ce secteur fortement impacté par la crue, les réseaux identifiés comme devant faire l'objet de travaux à moyen/long terme ont été repris. La branche de réseau la plus au Nord débouchant sur le réseau de l'avenue de Verdun n'a pas été reprise, à noter qu'un défaut majeur avait été mis en évidence.

Pour certaines d'entre elles les travaux réalisés suite à la tempête Alex vont conduire à leur suppression. En particulier au niveau du secteur Vieux Village, la reprise du réseau Avenue de Verdun / rue Dalloni a pu permettre de rétablir des défauts de connexion. Sur ce secteur des défauts majeurs ont été mis en évidence notamment une connexion du réseau EU avec un réseau d'irrigation. La reprise de ce défaut a semble-t-il été réalisée.

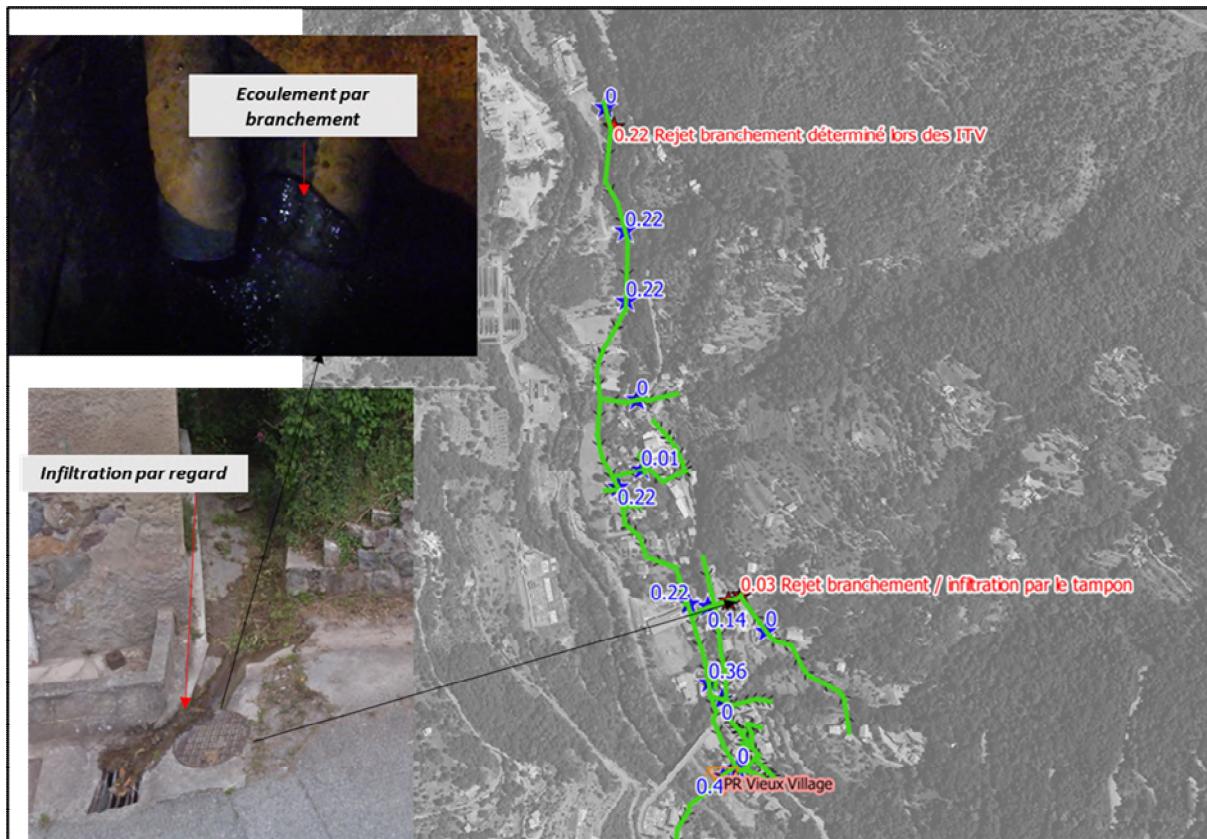
Illustration 28 : Résultats de la visite de Nuit sur secteur Vieux-Village (avant tempête Alex)

Des visites de nuit ont permis de localiser les apports d'eaux claires dans le réseau. Sur le quartier du vieux village ce sont ainsi environ 0,4 l/s qui ont été mis en évidence. L'illustration ci-dessous permet de visualiser la position et la nature des intrusions caractérisées à l'époque.

L'apport le plus au Nord provenait d'un branchement, au sud il s'agit de l'anomalie déjà mentionnée, interconnexion réseau d'irrigation/ réseau EU.
