MAITRE D'OUVRAGE : COMMUNE DE SAINT-DIDIER-SOUS-AUBENAS

MISE A JOUR DU DIAGNOSTIC DE FONTIONNEMENT DU SYSTEME D'ASSAINISSEMENT : RÉSEAUX DE COLLECTE ET UNITE DE TRAITEMENT - Rapport de Phases 2 et 3

Juin 2023

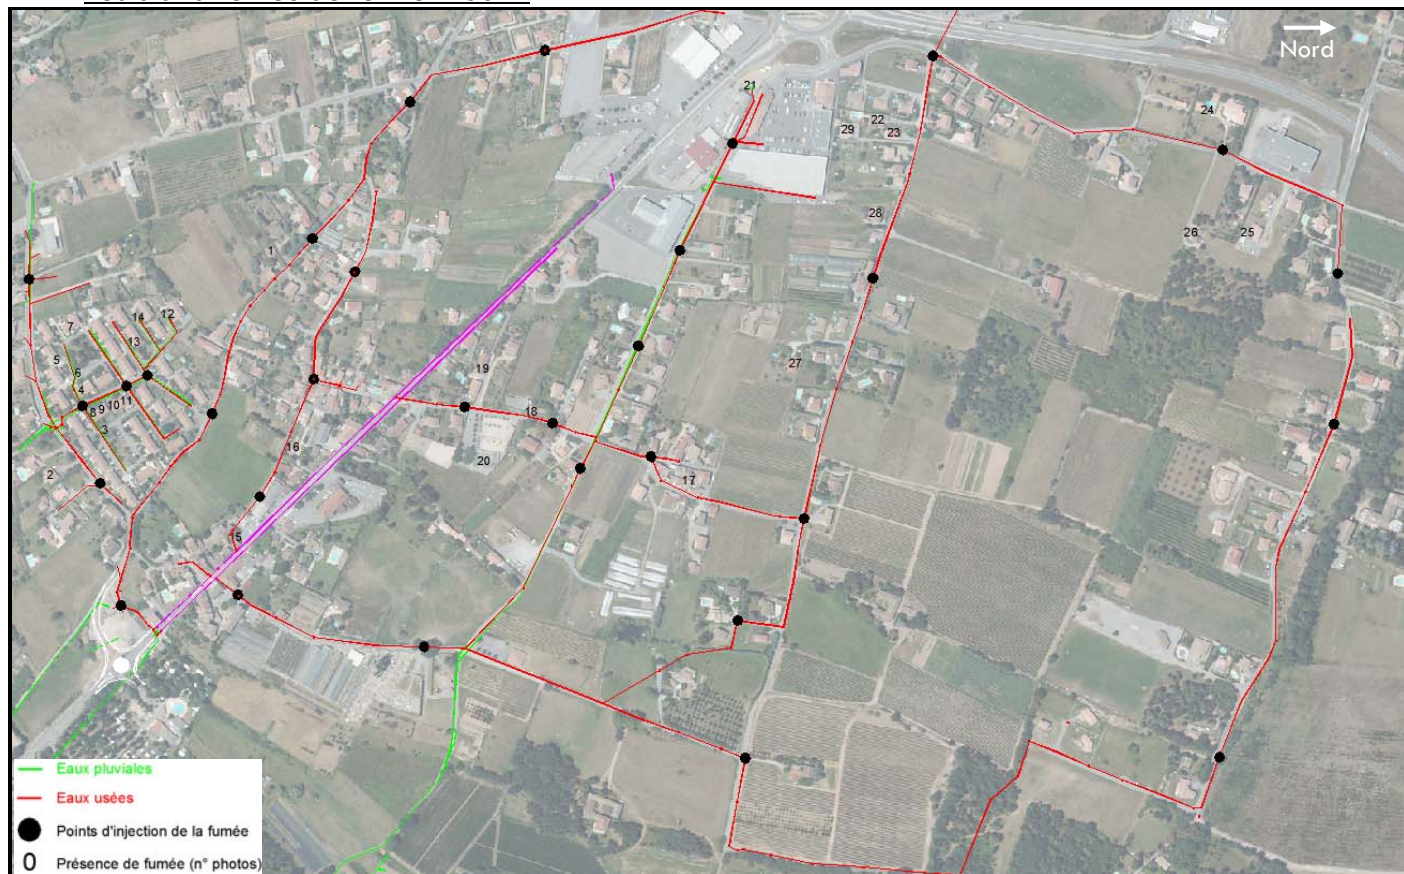
Extrait du plan de localisation des tests à la fumée – février 2009

Résultats : 1 grille EP mal raccordée, 23 toitures mal raccordées, 1 branchement non étanche et 4 anomalies sur grille EP de la cité Pré Lafont.

Avant de lancer de nouvelles investigations avec des tests de fumigation en phase 2 un point sera fait avec la collectivité pour faire un bilan des travaux de déconnexion qui auraient été réalisés depuis 2009. En fonction de ces retours les nouveaux tests pourraient être réalisés. Nous ferons un point spécifique de relance par courriers.

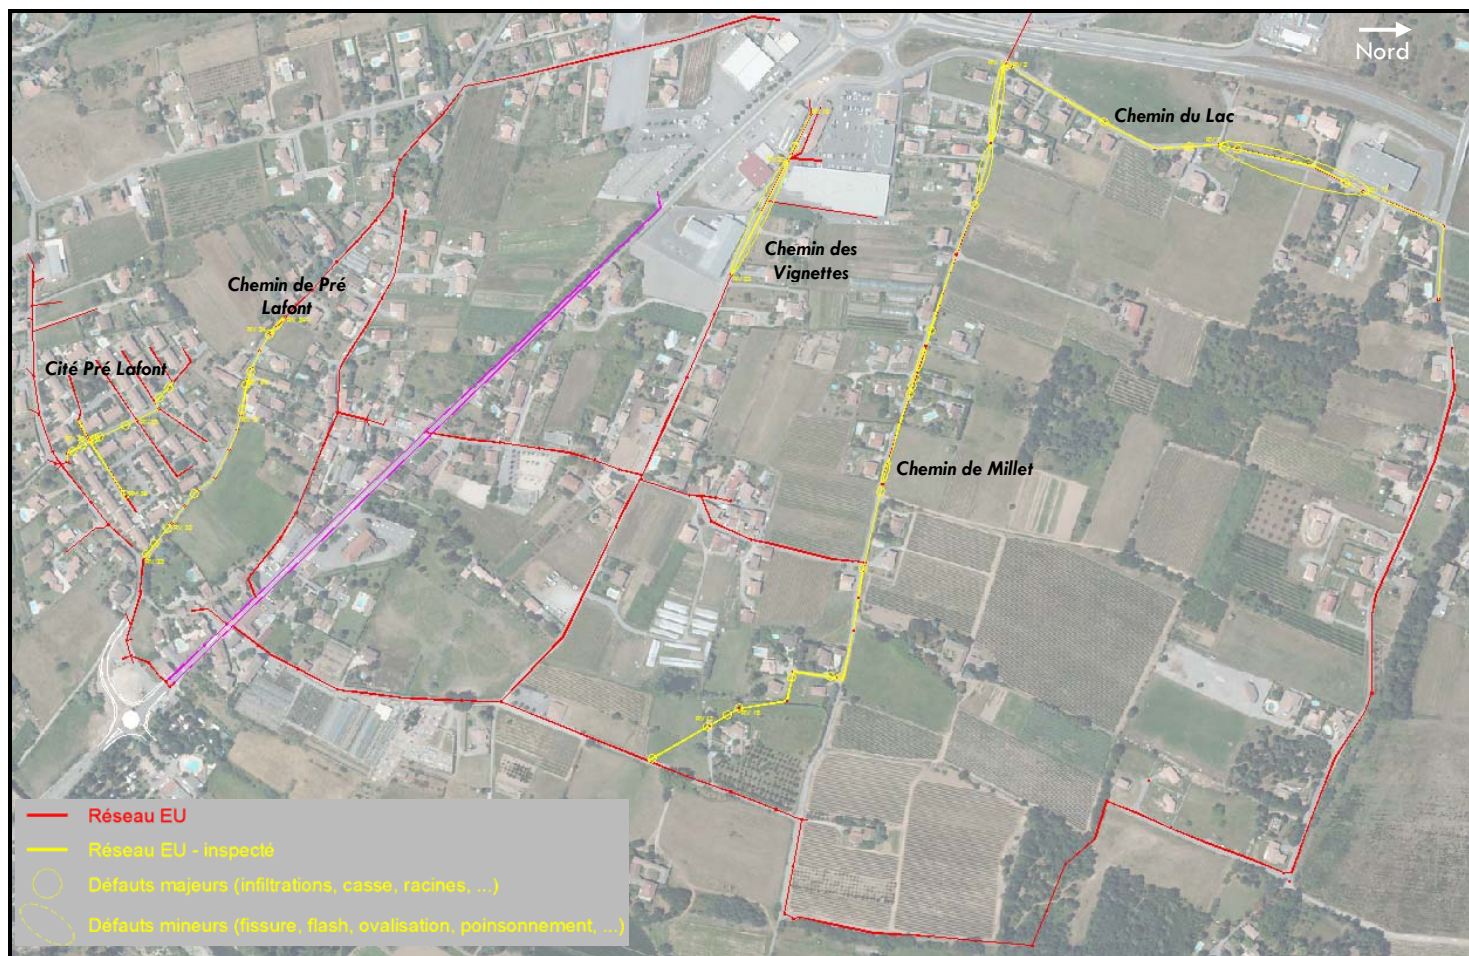
Extrait du plan de localisation des ITV – mars 2009

Antenne chemin du Lac : multitude de flashes sur l'ensemble du tronçon et intrados des tuyaux ponctuellement usés.

Antenne chemin de Millet : retenues d'eaux et flashes et nombreuses perforations, fissurées et déboitement.

Antenne chemin des Vignettes : irrégularités de profil, nombreux flaches et fissures.

Antenne chemin Pré-Lafont : casses, fissures et déboitement, plusieurs raccordements défectueux, écoulement d'eaux claires sur branchement.

Antenne cité Pré Lafont : plusieurs poinçonnements et déformations.

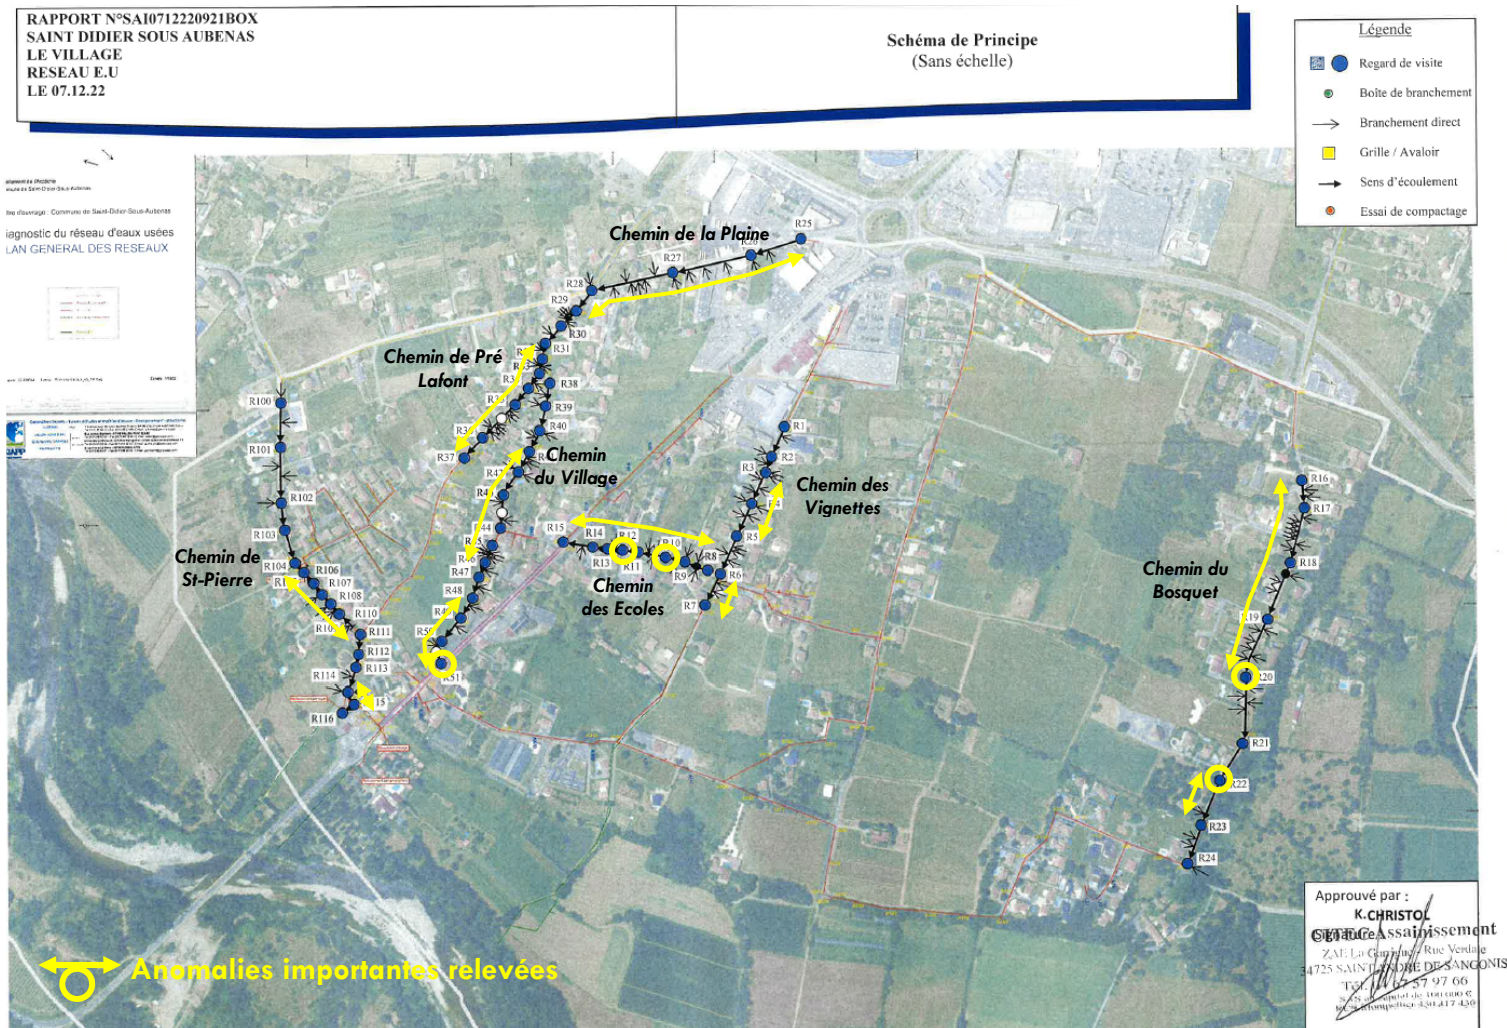
Localisation des ITV sur le plan CITEC avec matérialisation des anomalies

Chemin du Bosquet : deux regards enterrés, fissures, conduites poreuses, décentrages, flaches et creux avec niveau d'eau important ;

Chemin des Vignettes : flaches et creux avec niveau d'eau important, fissures ;

Chemin des Ecoles : effondrements, dépôts, flaches et creux avec niveau d'eau important ;

Chemin de la Plaine : flaches et creux avec niveau d'eau important, fissures, dépôts de graisses ;

Chemin de Pré-Lafont : contre pente, flaches et creux avec niveau d'eau important, fissures, dépôts de graisses ;

Chemin du Village : effondrements, flaches et creux avec niveau d'eau important, infiltrations ;

Chemin de Saint-Pierre : Ruptures, flaches et creux avec niveau d'eau important, infiltrations, dépôts de graisses ;

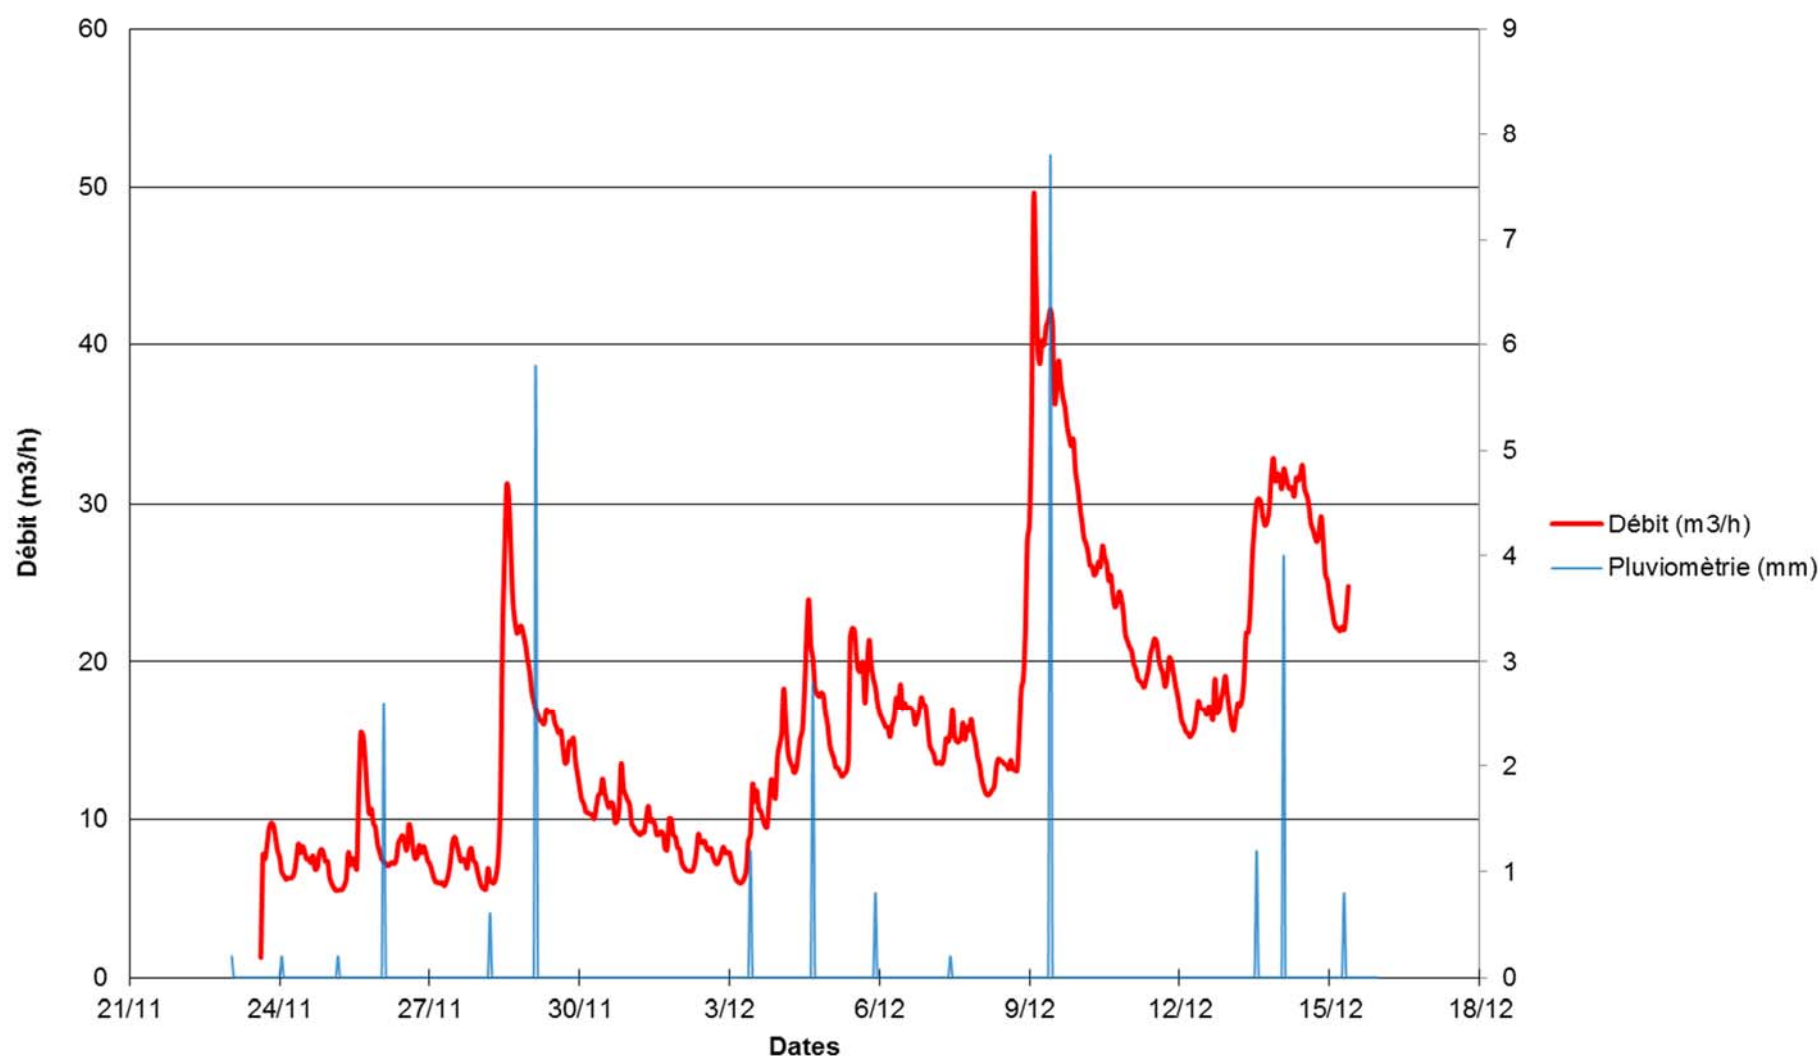
Variation du débit au point de mesure 1

Le pas de temps des données pluviométriques entraîne un décalage sur la représentation graphique. Cependant cela nous permet tout de même de bien visualiser l'impact des pluies sur le point de mesures, impacts directs et indirects : Rehausse de la nappe avec les pluies et augmentation progressive des débits dans les réseaux au fil des semaines.

Sur cette antenne la valeur du niveau bas du débit en période nocturne reste supérieure à 5 m³/h, ce qui est relativement important. Cela signifie qu'il y a une grande quantité d'eaux claires parasites permanentes dans ce réseau. Ensuite, il faut noter dans un second temps les quelques montées rapides et plus ou moins importantes du débit suite aux précipitations avec par la suite un retour rapide à des "débits normaux". Nous sommes alors en présence d'une antenne qui réagit également hydrauliquement aux précipitations, ce qui est normal compte tenu qu'une partie de linéaire est en réseau unitaire 366 m. Cette antenne récolte également des eaux claires parasites de temps de pluie sur les linéaire de réseaux séparatifs (mauvais raccordement d'ouvrages ou encore problème d'étanchéité des ouvrages). Nous visualisons également une période de ressuyage.

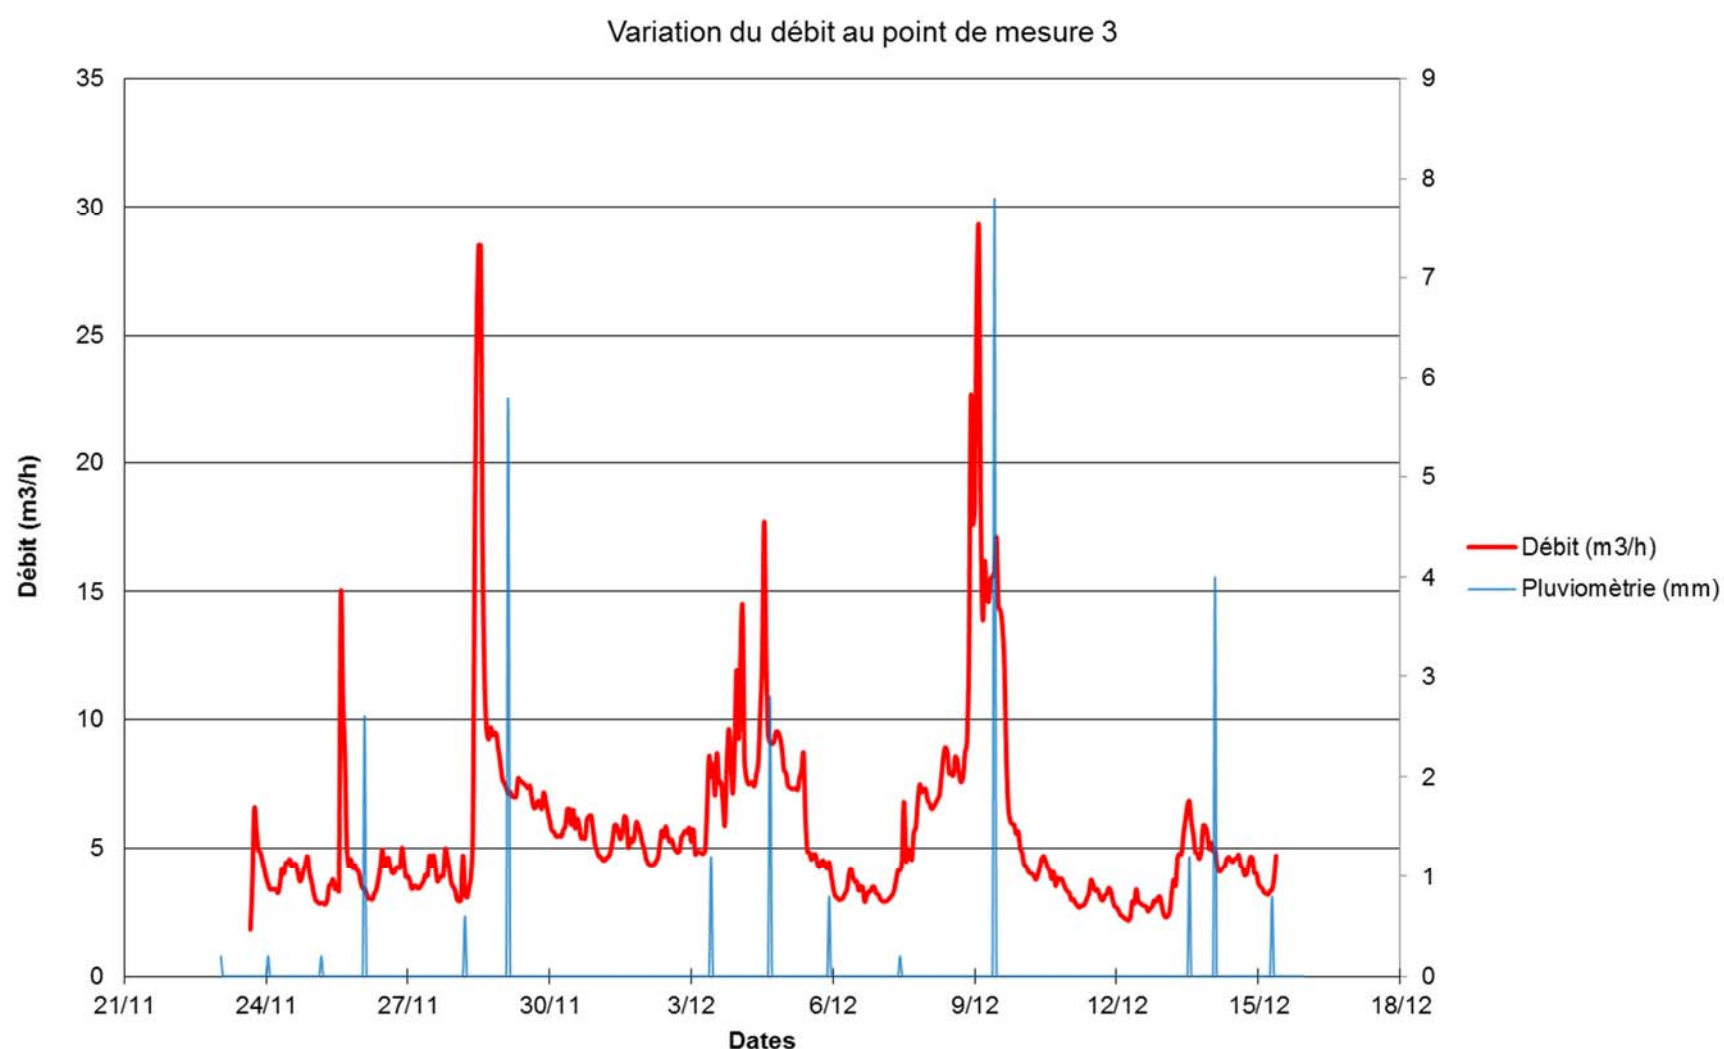
Tout comme pour le point de mesure précédent, le pas de temps des données pluviométriques entraîne un décalage sur la représentation graphique. Cependant cela nous permet tout de même de bien visualiser l'impact des pluies sur le point de mesures, impacts directs et indirects : Rehausse de la nappe avec les pluies et augmentation progressive des débits dans les réseaux au fil des semaines.

Sur cette antenne la valeur du niveau bas du débit en période nocturne reste supérieure à 2,2 m³/h, ce qui reste important mais deux fois moins que sur le précédent point. Cela signifie qu'il y a tout de même une quantité d'eaux claires parasites permanentes dans ce réseau non négligeable. Ensuite, il faut noter dans un second temps les quelques montées rapides et plus ou moins importantes du débit suite aux précipitations avec par la suite un retour rapide à des "débits normaux". Nous sommes alors en présence d'une antenne qui réagit également hydrauliquement aux précipitations, ce qui est normal compte tenu qu'une partie de linéaire est en réseau unitaire 379 m. Cette antenne récolte également des eaux claires parasites de temps de pluie sur les linéaire de réseaux séparatifs (mauvais raccordement d'ouvrages ou encore problème d'étanchéité des ouvrages). Nous visualisons également une période de ressuyage.

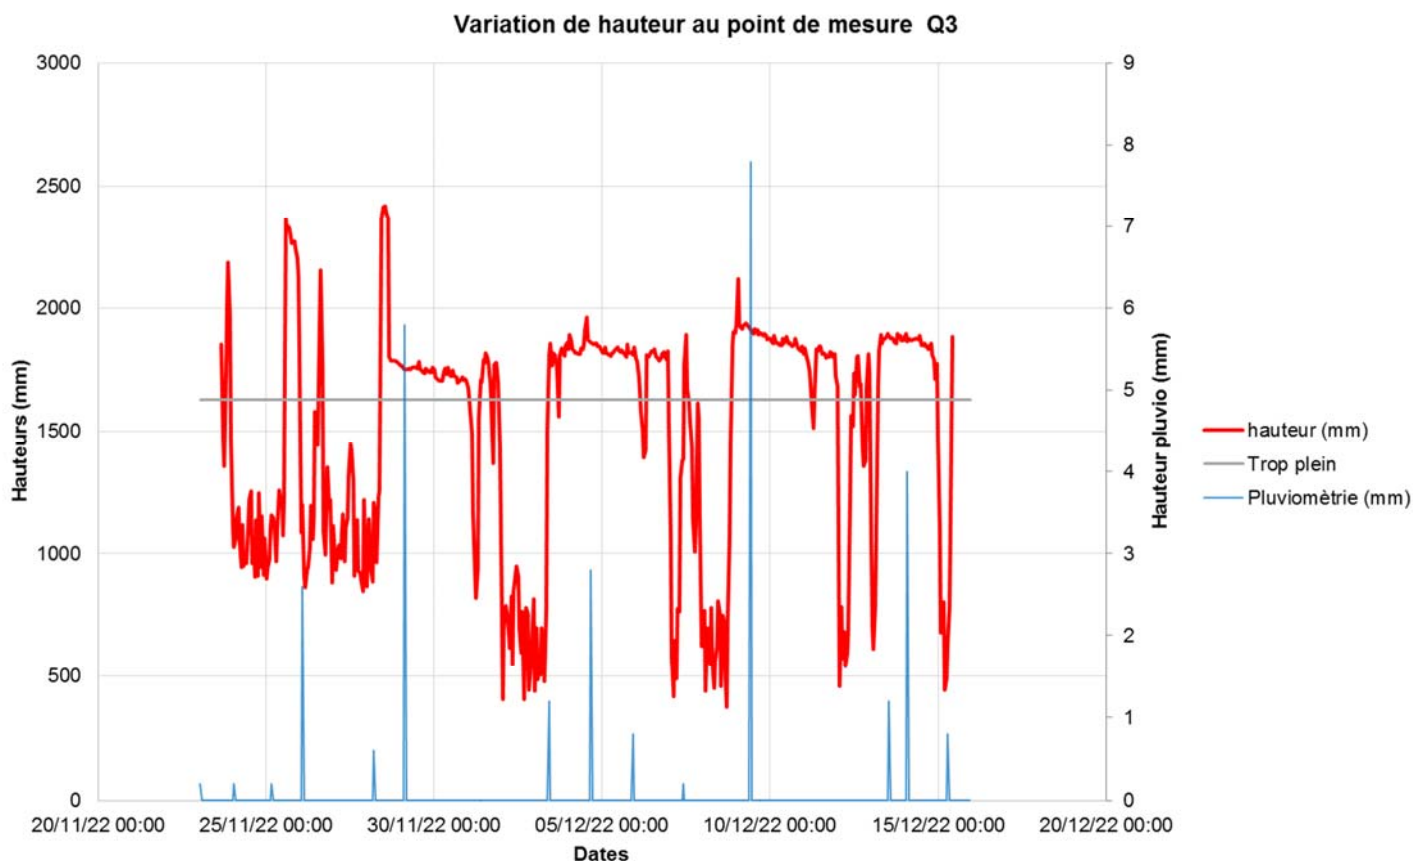
Ce graphique de la variation des hauteurs d'eau dans le poste de refoulement corrélées avec le suivi des précipitations nous permet de visualiser l'impact de la pluviosité sur les réseaux EU du territoire communal. Tout comme pour les points de mesure des débits, le pas de temps des données pluviométriques entraîne un décalage sur la représentation graphique.

Dès que la hauteur d'eau dans le PR (courbe en rouge) est supérieure au niveau du trop-plein (droite grise) il y a surverse d'effluents. Cette surverse est très régulière est en lien avec les épisodes pluvieux malgré la présence des deux DO en amont.
