ÉTUDE DE FAISABILITÉ POUR L'AMÉLIORATION DE LA  
CONTINUITÉ ÉCOLOGIQUE DE L'OUVRAGE HYDRAULIQUE DU  
PK 822+136 SUR LA LIGNE N°830 000  
(COMMUNE DE SAINT-CHAMAS)

Setec a été missionné par SNCF Réseau afin d'étudier la faisabilité d'améliorer le passage de la faune sur l'ouvrage hydraulique situé au PK 822+136 de la ligne 830 000 de Paris-Lyon à Marseille-Saint-Charles (PLM).

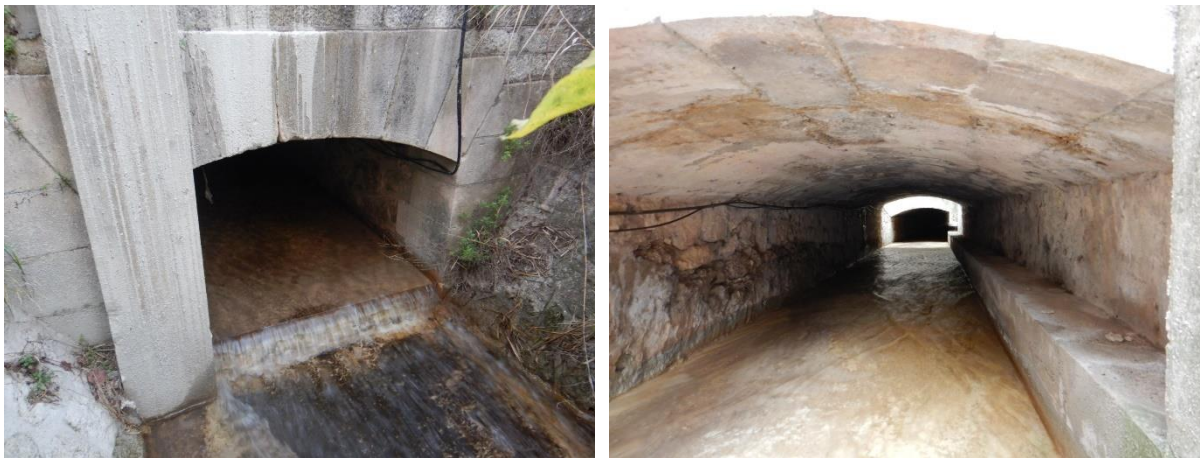
Les deux entrées de l'ouvrage sont munies de seuils de plus de 60 centimètres de hauteur, infranchissables pour la petite et moyenne faune. Par ailleurs, une longrine en rive droite installée sans doute pour le renforcement mécanique de l'ouvrage mais pouvant s'apparenter à une banquette débouche, en entrée amont (nord) comme en sortie aval (sud), sur une pile en béton ce qui limite totalement son accessibilité et son utilisation par la faune lorsque l'ouvrage est en eau.

*Illustration 2 Photographies de l'ouvrage étudié*

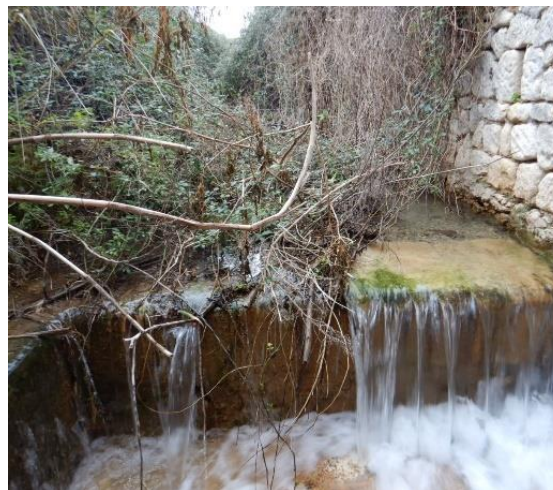
**Illustration 13** entrée amont du cours d'eau en 2020 avec muret en pierre de 60 cm de haut visible (source : setec février 2020)

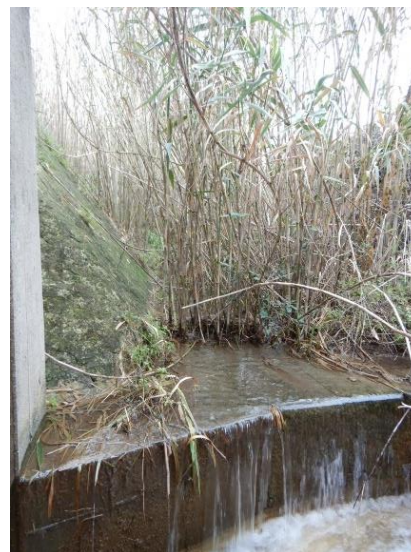
**Illustration 15** en 2020, muret en béton armé sur le fossé latéral d'assainissement se déversant en rive droite à l'amont de l'ouvrage sous voie ferrée (source : setec février 2020)

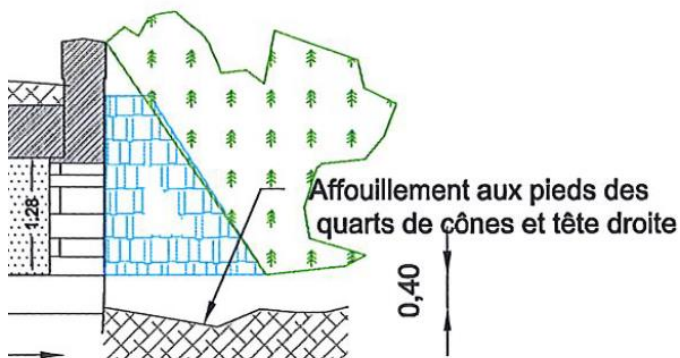
A l'aval, un traitement de fouille (40 cm) avait été préconisé en 2011 puis « traité » par prolongement du radier bétonné. La présence d'une planche de coffrage juste à la sortie aval de l'ouvrage, resté après les travaux avait d'ailleurs été noté en 2017. Aujourd'hui il n'existe plus mais une autre planche de coffrage reste à 2m environ à l'aval.

**Illustration 16** affouillement relevé en 2011 (source : PV d'inspection par l'infrapôle PACA de SNCF du 30 juin 2011)

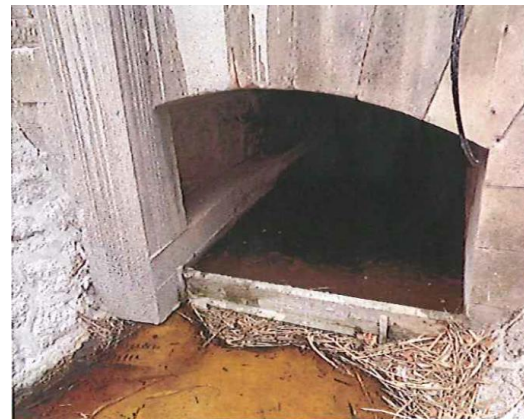
**Illustration 17** coffrage noté en 2017 maintenant de l'eau stagnante en été et constituant une rupture pour la faune (source : PV d'inspection par l'infrapôle PACA de SNCF du 11 octobre 2017)

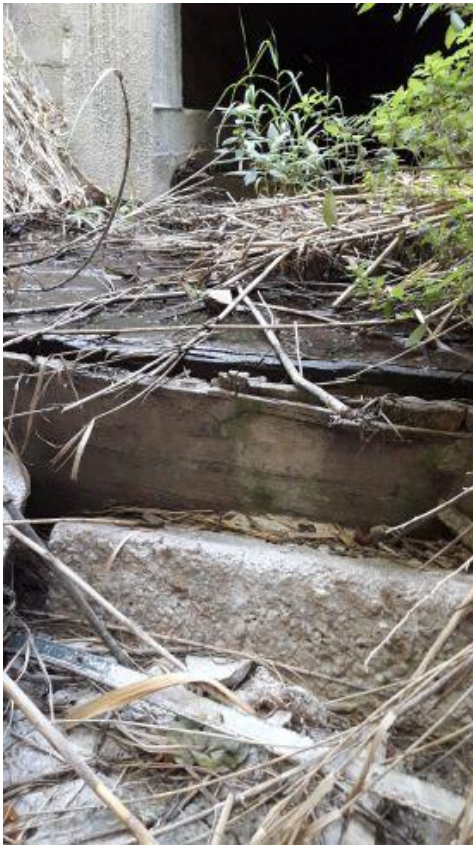
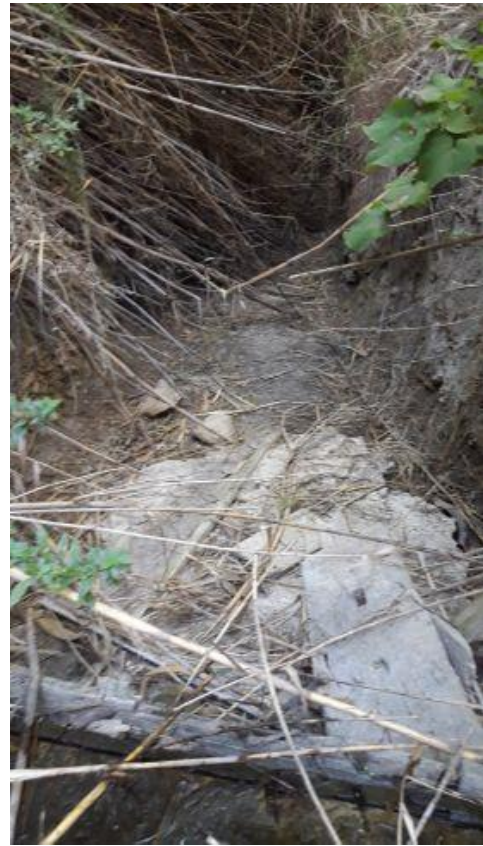
**Illustration 19** seuil en aval de la dalle en aout 2020 (source : photo setec)

Ces photos montrent que l'affouillement a été traité mais pas le seuil pour la faune. L'affouillement s'est reporté en aval de la dalle car il n'y a pas de transition progressive de rugosité avec le milieu naturel. Une planche de coffrage reste présente à l'aval de la Dalle

- - A l'aval du radier, pour corriger le second seuil : pose d'une rampe en enrochement lié de pente 4 pour 1
- Réfection des dégradations existantes dans l'ouvrage

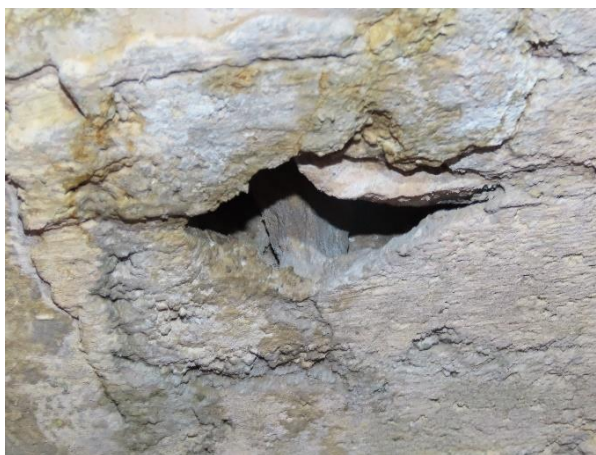
La voûte du tube amont est en **état général moyen**. En effet, elle présente une cavité d'environ 20 cm de diamètre et 25 cm de profondeur située à quelques mètres de la tête amont coté Marseille. Cette cavité est due à une chute de pierres se trouvant derrière une couche de béton érodée. Cette dernière est dégradée sur d'autres zones de la voûte laissant apparaître des pierres avec un risque de chute sous courants forts.

*Cavité à proximité de la tête amont côté Marseille*

La voûte du tube amont présente une dégradation de la couche de béton en surface, laissant apparaître les pierres sur certaines zones. Ces dernières peuvent chuter créant des cavités notamment celle relevée à l'amont de l'ouvrage. Ces zones doivent faire l'objet d'une réparation.

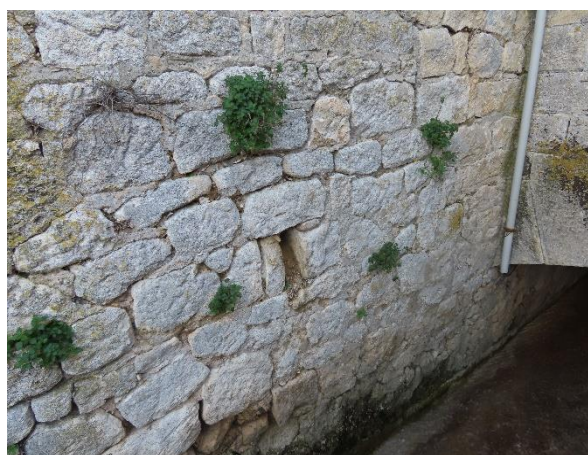
Le mur en maçonnerie en continuité du piédroit côté Marseille au niveau de la tête amont présente d'importants disjointements allant jusqu'à 8 cm de profondeur. Une dégradation importante des moellons a été relevée en pied du mur.

*Disjointement de 8 cm maxi sur le mur de soutènement côté Marseille de la tête amont*

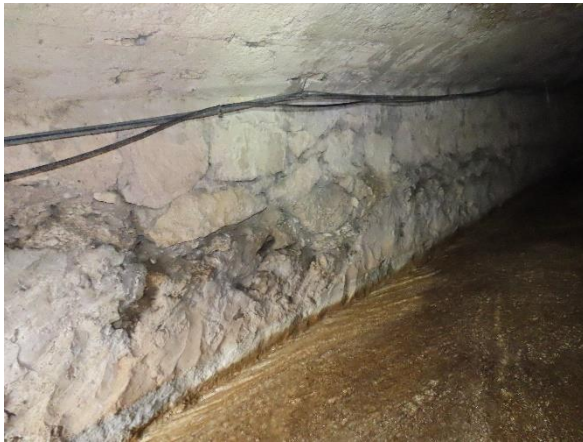
La maçonnerie du piedroit côté Marseille présente d'importantes dégradations notamment des éclats de moellons et disjointements allant jusqu'à 10 cm de profondeur. Certaines de ces zones ont été ragréées mais la dégradation reste évolutive avec les phénomènes d'érosion.

**Dégradations au niveau du piedroit côté  
Marseille du tube Amont**

Le piédroit côté Marseille du tube amont présente des dégradations qui nécessitent une intervention afin de consolider la maçonnerie.

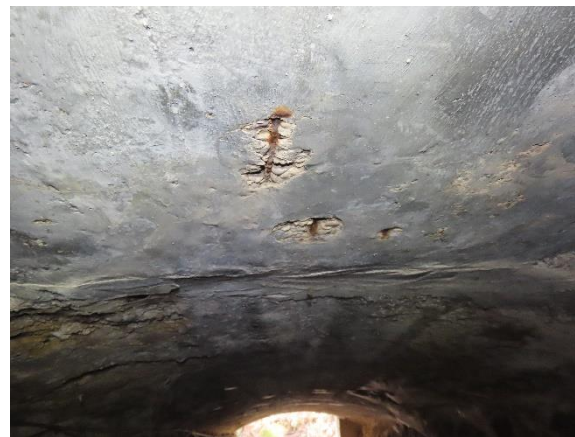
La voûte du tube aval est en **état général moyen**, présentant ponctuellement quelques aciers apparents corrodés ou éclats béton en formation. Cela est probablement dû à un manque d'enrobage, ce qui expose les aciers aux agents extérieurs provoquant leur corrosion, leur gonflement, ainsi que l'éclatement du béton.

**Eclat de béton et aciers apparents corrodés  
sur la voûte du tube Aval**

La voûte du tube aval présente plusieurs zones d'éclats béton/éclats béton en formation accompagnées d'aciers apparents corrodés et nécessite une intervention en termes d'entretien spécialisé qui consistera à la purge, la passivation et le ragréage de ces zones.

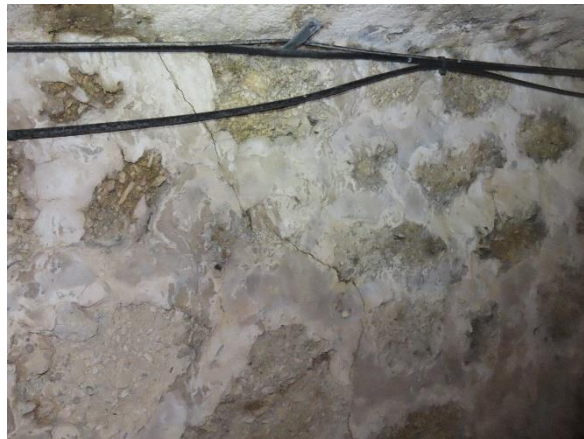
A environ 3 mètres de la tête aval, une fissure transversale d'ouverture 0,4 mm a été relevée, elle s'étale sur les deux piédroits et la voûte. Cette dernière peut probablement être due à un tassement différentiel au droit de la tête aval.

**Fissure transversale d'ouverture 0,4 mm à quelques mètres de la tête aval**

La fissure transversale d'ouverture 0,4 mm est probablement due à un tassement différentiel à l'aval de l'ouvrage, celle-ci nécessite une attention particulière avec éventuellement la pose d'une jauge afin de suivre son évolution.

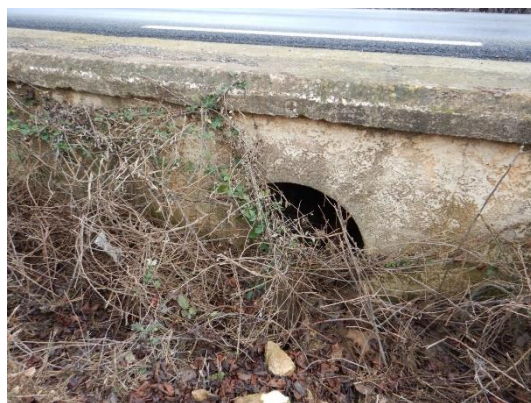
**Ouvrage hydraulique sous la RD10 encombré par la végétation (à 700 mètres à l'est)**

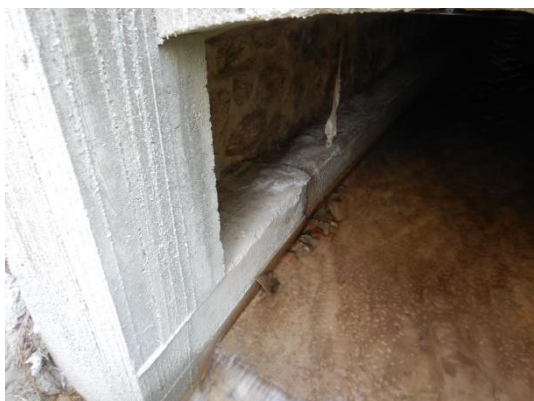
**Absence de continuité entre la longrine et la berge en aval rive droite du fait de la pile**

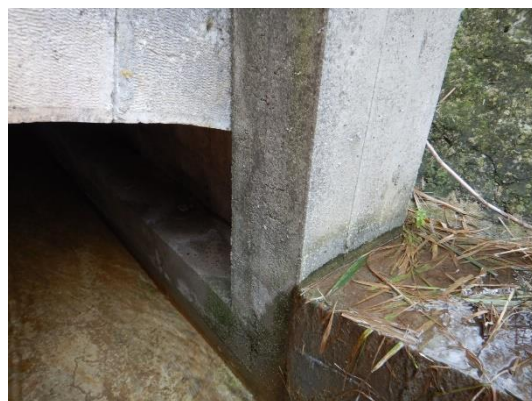
**Absence de continuité entre la longrine et la berge en amont rive droite du fait de la pile**
