SYNDICAT EYRIEUX – CLAIR

**Plan pluriannuel d'entretien de
l'EYRIEUX aval, de Saint Sauveur de
Montagut à la Voulte sur Rhône**

*PHASE 1 : ETAT DES LIEUX, DIAGNOSTIC
TECHNIQUE DES BERGES*

RAPPORT D'ETUDE

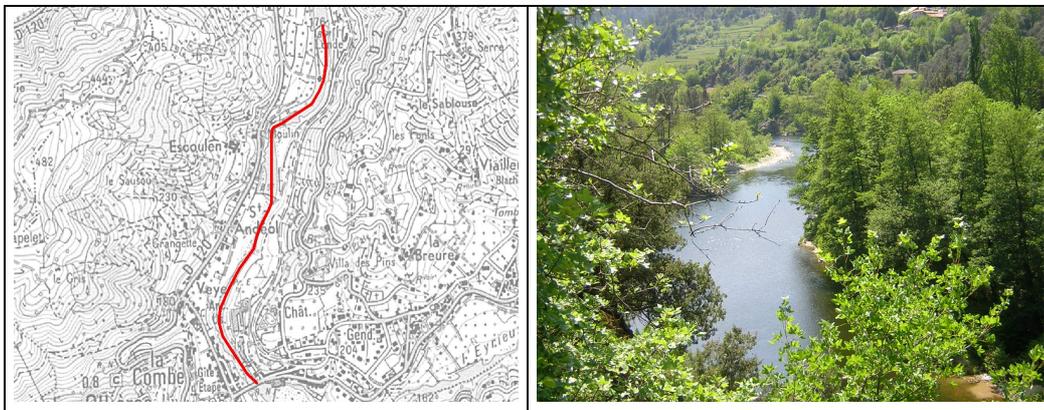
Tronçon T6-R6 :

Le tronçon **T6** est marqué par la présence de deux méandres successifs et d'un barrage. Le milieu est encore ouvert mais le lit mineur, d'une largeur de 45 m, est limité en raison des affleurements rocheux présents sur les 2 rives ainsi que de la traversée des Ollières sur Eyrieux à l'aval du tronçon. Le champ d'expansion des crues est également limité avec une largeur de 120 m. Non sinueux, il s'écoule selon les faciès rapides, mouilles et chenal lentique, sur un substrat composé de sables jusqu'aux rochers ; des affleurements sont présents. L'éclairement du cours d'eau est de 70%. On trouve également 2 atterrissements sur ce tronçon. A l'aval du barrage au lieu-dit « les Salins », un dépôt sédimentaire important et relativement bien végétalisé ; il permet de protéger la microcentrale électrique qui se trouve à son extrémité aval. A l'aval du barrage « la Rampe Rouge », le second atterrissement, très peu végétalisé, peut accroître le risque d'inondation des parcelles riveraines où se situe un hameau.

La ripisylve **R6** présente en **rive droite** une végétation dense tant pour la strate arborée que pour la strate arbustive. La largeur de la ripisylve est comprise entre 6 et 10 m sur l'ensemble du linéaire, ceci s'explique par l'urbanisation en aval du tronçon et les affleurements rocheux qui ne permettent pas un développement de la végétation. La végétation est stable et le peuplement qui la compose est équilibré dans les âges. Le dépérissement de la végétation se traduit par la sénescence naturelle des végétaux. Les espèces exogènes envahissantes telles que la renouée du Japon, le peuplier et l'accacia sont en voie d'implantation. En **rive gauche**, la strate arborée est également dense ce qui n'est pas le cas de la strate arbustive clairsemée. La largeur du corridor végétal est en moyenne comprise entre 6 et 10 m et ce pour les mêmes raisons que la rive opposée. La végétation est stable mais vieillissante. Le dépérissement de la végétation se traduit également par la sénescence naturelle des végétaux. La renouée du Japon et le peuplier sont en voie d'implantation contrairement à l'accacia qui a bien colonisé cette rive.

Ce tronçon situé en amont de la commune des Ollières, doit faire l'objet d'un entretien visant à enlever les arbres instables, morts sur pieds, et autres pouvant créer des embâcles au niveau des ouvrages notamment le pont CD120 et des atterrissements.

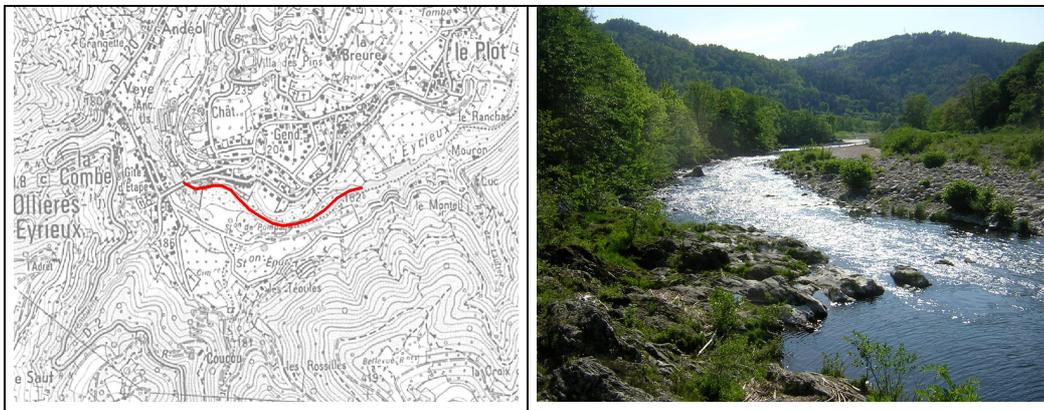
Tronçon T7-R7 :

Le tronçon **T7** se caractérise par la traversée des Ollières sur Eyrieux mais également par 3 ouvrages tels que le pont de la RD 120 et 2 seuils dont un très dégradé. **T7** est également marqué par la présence d'un important atterrissement en rive droite à l'aval du seuil d'alimentation de la microcentrale électrique. Ce dernier, essentiellement colonisé par la Renouée du Japon, contribue à l'inondation des Ollières en raison de la contrainte hydraulique aval qui s'applique au seuil. Sur ce dépôt de matériaux se situe une station de pompage pour l'alimentation en eau potable de la commune. Cet équipement voit sa pérennité mise en danger par l'important charriage qui a lieu sur ce désordre morphodynamique. Dans la partie amont du tronçon comme dans la partie aval, le lit de la rivière est limité par des murs et des affleurements rocheux. La largeur du lit est moyenne de 60 m et le champ d'expansion de crue au droit de l'atterrissement est de 330 m. Le cours d'eau est peu sinueux, il s'écoule selon les faciès rapides, notamment sur la portion entre les 2 seuils, lentique sur l'aval. La granulométrie du lit s'échelonne des sables aux blocs et la roche mère est présente par endroit. L'éclairement du cours d'eau est maximal. On retrouve de manière fréquente du bois mort qui s'explique principalement par le rôle de peigne à embâcles de l'atterrissement, ce qui contribue au risque inondation.

La ripisylve **R7** présente en **rive droite** une strate arborée dense et une strate arbustive de densité moyenne. La largeur de la ripisylve est comprise entre 6 et 10 m sur l'ensemble du linéaire, ceci s'explique par l'urbanisation en amont du tronçon, les affleurements rocheux et les petits potagers qui longent le cours d'eau. La ripisylve est faible entre l'aval du pont et le second seuil. La stabilité des arbres en rives est moyenne et le peuplement est équilibré dans les âges. Le dépérissement de la végétation se traduit par la sénescence naturelle des végétaux accélérée par le lierre, espèce végétale parasitaire. Les espèces exogènes envahissantes telles que la renouée du Japon et l'accacia sont relativement très implantées, en particulier sur l'atterrissement et le peuplier est en voie d'implantation. En **rive gauche**, la ripisylve est clairsemée tant pour la végétation arborée qu'arbustive. La largeur du corridor végétal est faible entre 1 et 5 m et ce pour les mêmes raisons que la rive opposée. La végétation est tout de même stable et équilibrée. Le dépérissement de la végétation se traduit également par la sénescence naturelle des végétaux. La renouée du Japon est très implantée tout comme l'accacia qui peuple majoritairement la rive.

Pour faciliter les écoulements et minimiser l'impact des crues, il est essentiel d'agir sur l'encombrement du pont par les flottants mais également au niveau de l'atterrissement. A l'aval, la ripisylve n'est pas contraignante et facilite les écoulements.

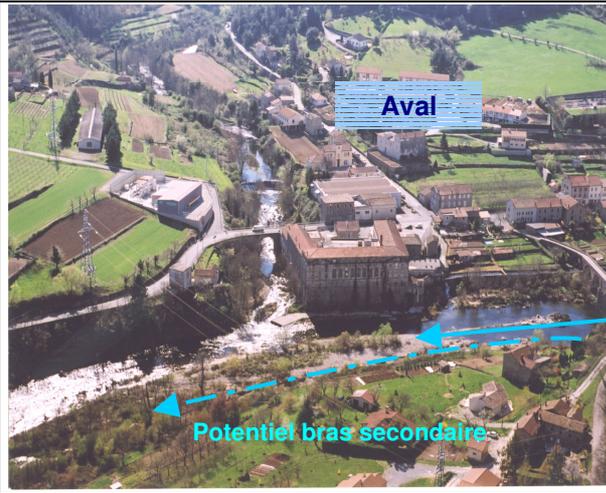
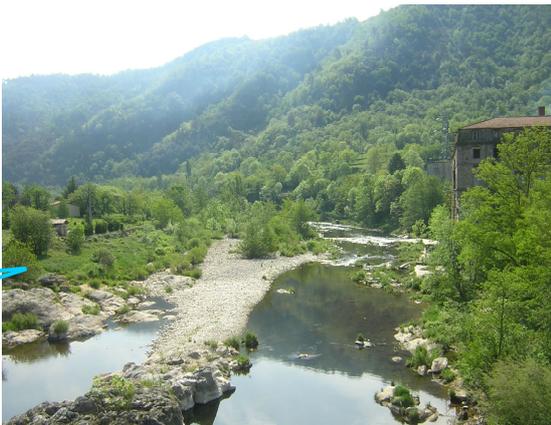
Amont	Site 1
Localisation : Cf. cartographie « désordres morphodynamiques » ; désordre n°1	
Photo

Description de l'état actuel	
<p>L'atterrissement en rive gauche situé entre le pont de Moulinon et le seuil de Grand Pré (commune de Saint Sauveur de Montagut) présente un bras mort non exploité. L'ensemble de cette zone est fortement colonisé par la végétation essentiellement constituée par l'Acacia et la Renouée du Japon. Le cours d'eau est dévié vers la micro-central localisé en rive droite.</p> <p>Au niveau des ouvrages :</p> <ul style="list-style-type: none"> - Le pont en amont est fragilisé en période de crue, - Le seuil en aval est nettement dégradé, - La micro-central à terme sera soumise à une détérioration importante. 	
Intérêt piscicole	
<p>Une réouverture de la confluence au droit de l'atterrissement par un nettoyage du passage et une restauration forestière du corridor séparant les 2 bras est à envisager. La remise en état de bras morts qui, contrairement à la chenalisation du lit, accroît les divagations et atténue le coup de buttoir des crues en aval. De plus, permet dans le cas présent de restaurer des frayères à poissons et de faciliter l'accès des poissons, batraciens et insectes.</p>

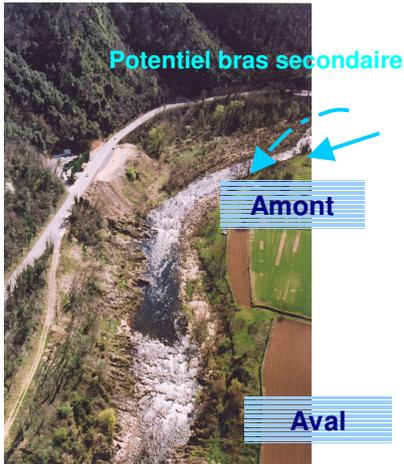
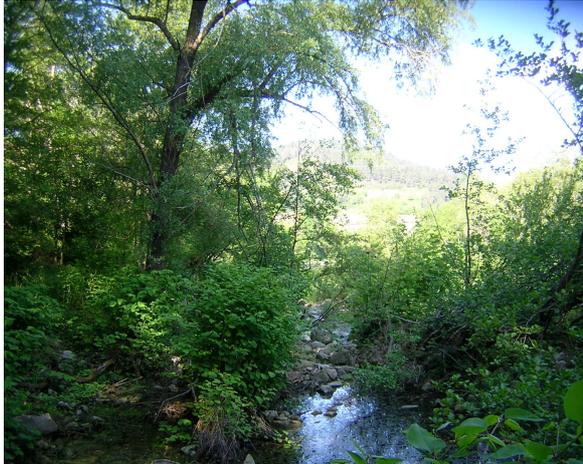
Site 2	
Localisation :	
Cf. cartographie « désordres morphodynamiques » ; désordre n°2	
Photo

Description de l'état actuel	
<p>Lors de phases de crues, des dépôts alluvionnaires se sont mis en place par le cours d'eau en rive droite sur sa partie convexe du méandre, formant ainsi des bancs qui modifient la dynamique fluviale. Au fil du temps, cette atterrissement s'est végétalisé et a comblé un bras mort qui est préjudiciables au bon écoulement des eaux en période de crues et qui banalise le milieu par un couvert végétal excessif.</p>	
Intérêt piscicole	
<p>Afin de contrer la banalisation du milieu par un couvert végétal excessif, doit être réaliser des ouvertures éparées dans la végétation pour un apport de lumière, favorisant l'expression d'une biodiversité maximale.</p> <p>Autres interventions a menées sur ce secteur :</p> <ul style="list-style-type: none"> - Dégagement du bras mort par enlèvement d'embâcles et recépage ou élagage de buissons dont le développement empiète largement sur la surface d'eau. Le maintien d'un minimum d'éléments structurant dans l'eau est toutefois souhaitable, car favorable au développement de la faune aquatique. - Dégagement de la végétation en amont pour favoriser le passage de l'eau en cas de crue, dégageant de la végétation et déblai éventuel en aval pour assurer la connexion avec le cours principal et les échanges pour la faune aquatique.

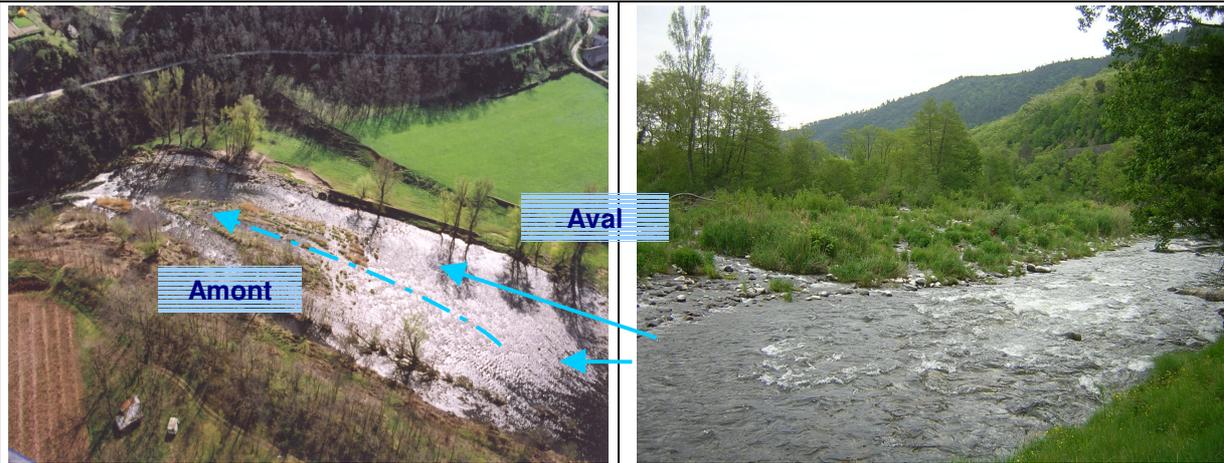
Site 3	
Localisation :	
Cf. cartographie « désordres morphodynamiques » ; désordre n°9	
Photo

Description de l'état actuel	
<p>Présence d'îlots ne posant pas de problème particulier au niveau de l'écoulement mais créant des érosions en rive droite du cours d'eau, mais aussi une déviation progressive, voire surcreusement, du chenal d'écoulement.</p> <p>L'accumulation d'alluvions grossières a commencé à être colonisée par la végétation pionnière, celle-ci permet, en freinant le courant, le dépôt d'alluvions plus fines et favorise donc la végétalisation.</p>	
Intérêt piscicole	
<p>La présence d'atterrissement dans le lit mineur fait parti intégrante du processus morphodynamique de la rivière, qui induit une diversité morphologique très intéressante pour la faune et la flore liée au système alluvial.</p> <p>Les chenaux peu profonds alternent avec les atterrissements de niveaux variables, définissant une granulométrie particulièrement hétérogène qui joue un rôle important dans la capacité d'accueil pour l'avifaune et la faune benthique, qui constitue une source trophique importante pour la faune piscicole, pour cela, une dévégétalisation et une scarification des atterrissements seront nécessaires afin</p> <ul style="list-style-type: none"> - De favoriser la mobilisation des matériaux, - De ne pas gêner les écoulements - De favoriser la vie piscicole.

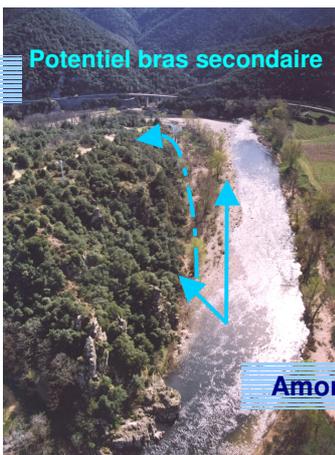
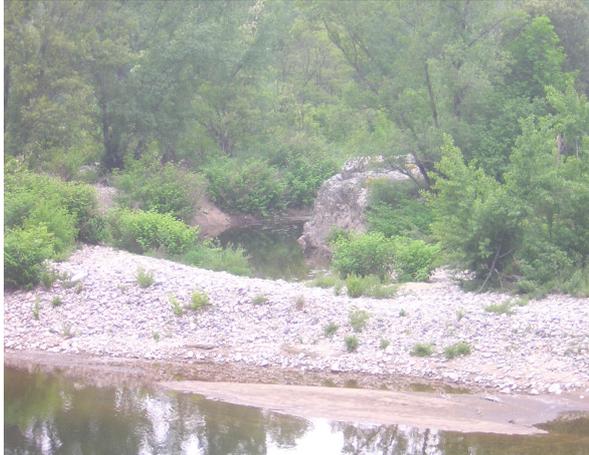
Site 4	
Localisation :	
Cf. cartographie « désordres morphodynamiques » ; désordre n°20	
Photo

Description de l'état actuel	
<p>En tenant compte des différentes cartes IGN, la zone de dépôts alluvionnaires, qui était auparavant centrale, s'est déplacée vers la rive gauche, et le bras secondaire qui évoluait en bras mort et aujourd'hui pratiquement comblé. L'atterrissement est fortement végétalisé et devient immobilisable.</p>	
Intérêt piscicole	
<p>Les interventions à menées sur ce secteur :</p> <ul style="list-style-type: none"> - Dégagement du bras mort par enlèvement d'embâcles et recépage ou élagage de buissons dont le développement empiète largement sur la surface d'eau. Le maintien d'un minimum d'éléments structurant dans l'eau est toutefois souhaitable, car favorable au développement de la faune aquatique. - Dégagement de la végétation en amont pour favoriser le passage de l'eau en cas de crue, dégageant de la végétation et déblai éventuel en aval pour assurer la connexion avec le cours principal et les échanges pour la faune aquatique. <p>L'ancien bras mort plus ou moins déconnecté du lit principal de l'Eyrieux du fait du déplacement de celui-ci au fil des temps jouera un rôle important dans la dynamique des crues (stockage, ralentissement) et d'équilibre écologique du cours d'eau (lieu de reproduction, repos...).</p>

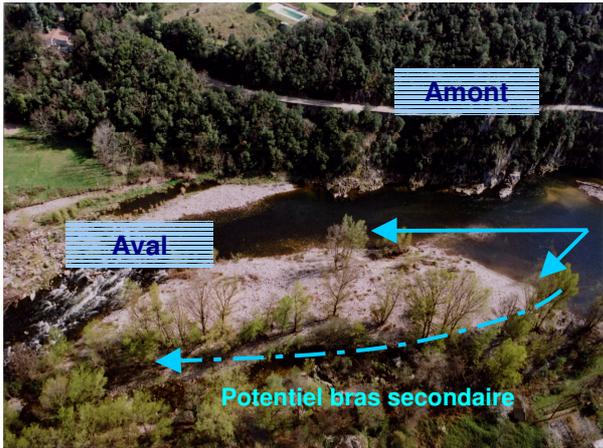
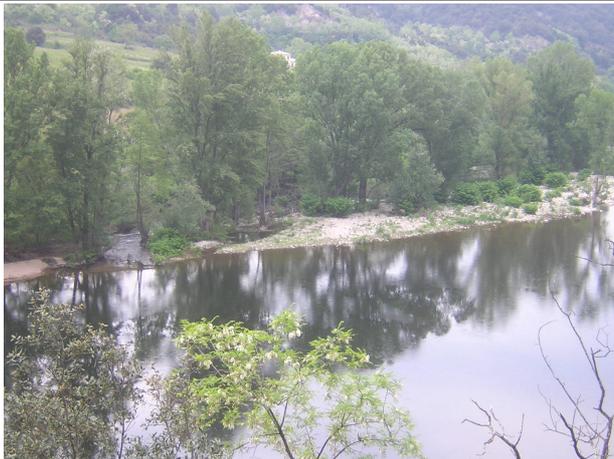
Site 5	
Localisation :	
Cf. cartographie « désordres morphodynamiques » ; désordre n°22	
Photo

Description de l'état actuel	
<p>Cette atterrissement a une grande valeur écologique en raison de sa situation au centre du cours d'eau et de son couvert végétale. Il permet de maintenir un bras secondaire ombragé dont les écoulements sont plus lent. Ce type de faciès est favorable à la vie piscicole.</p>	
Intérêt piscicole	
<p>Dans le cas présent, la gestion de la végétation du bras morts et de l'atterrissement est recommandée, celle-ci préconise d'éviter :</p> <ul style="list-style-type: none"> - L'encombrement du cours d'eau favorisant l'envasement, - La perturbation des connexions en amont et/ou en aval, - La banalisation du milieu par un couvert végétal excessif.

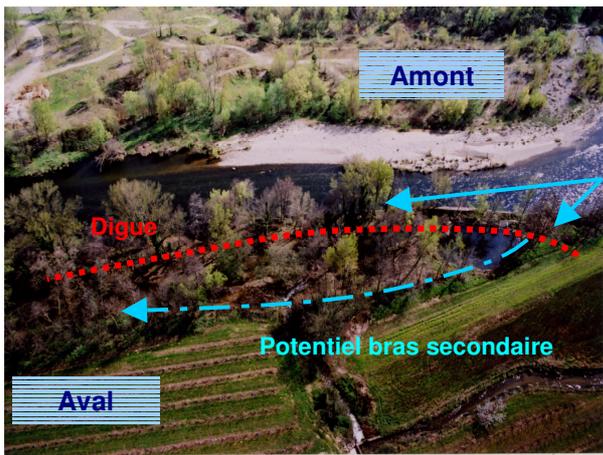
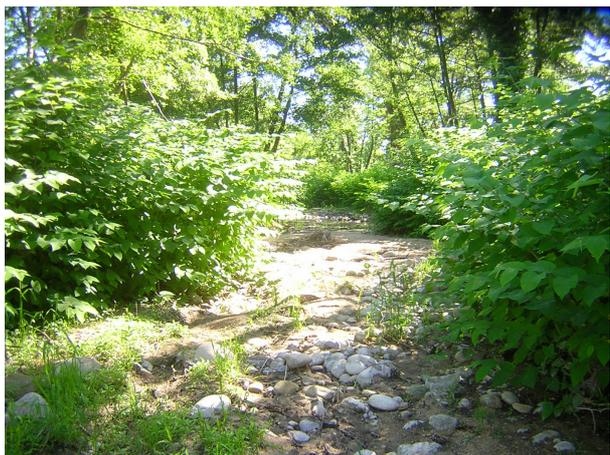
Site 6	
Localisation :	
Cf. cartographie « désordres morphodynamiques » ; désordre n°26	
Photo

Description de l'état actuel	
<p>La digue a été déstabilisée à la suite des crues de l'Eyrieux. Des écoulements débordants par-dessus l'ouvrage de protection ont affouillé le mur qui s'est affaissé dans le temps. Un bras secondaire s'est créé au fil des crues sur une longueur d'environ 300 m et 30 m de large. La digue ne présente aucune brèche qui permette un écoulement continu. De ce fait l'eau stagne et croupie. Lors des crues, la rivière déborde au droit de l'ouvrage Sur des parcelles agricoles.</p>	
Intérêt piscicole	
<p>Une ouverture doit être réalisée en amont et en aval de la digue. Ceci permettra une connexion avec le chenal et donc assurer un écoulement continu.</p> <p>Avec les crues, un profil d'écoulement s'est créé. En l'état, le radier de ce chenal reste bien supérieur au fil d'eau de l'Eyrieux. Les ouvertures n'auraient aucun effet. Ainsi 2 solutions sont envisageables :</p> <ul style="list-style-type: none"> - Soit dévégétaliser ce couloir hydraulique facilitant en crue les écoulements qui permettront à long terme de créer un chenal à écoulement permanent - Soit engager des travaux de terrassement permettant d'obtenir rapidement un bras secondaire <p>La ripisylve qui s'est développée et qui a colonisé la digue doit être maintenue car elle est importante pour les poissons : son ombre bienfaisante protège ceux qui n'aiment pas le soleil direct, elle leur fournit des ressources alimentaires variées et de caches sous la berge.</p>

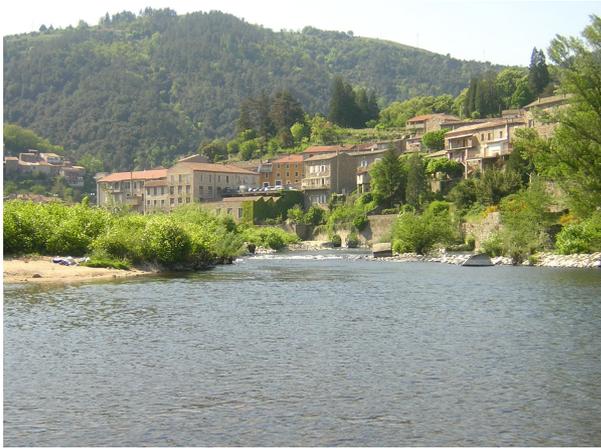
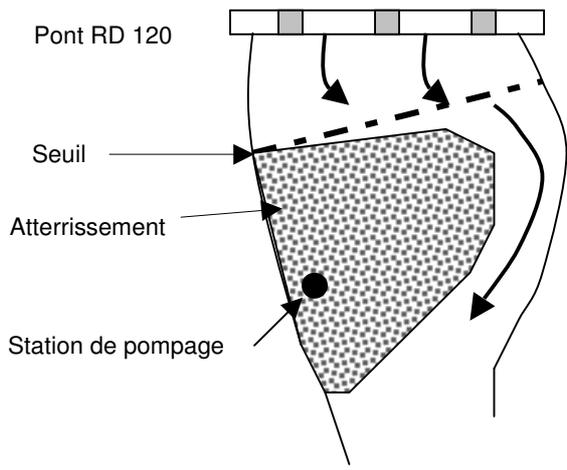
Les Ollières sur Eyrieux	
Localisation : la Plaine (pont RD 120 à la STEP)	Désordre : atterrissement
Photo	Schéma de principe

Description du phénomène	
<p>Commentaire :</p> <p>Un atterrissement se situe en aval du seuil alimentant la microcentrale hydroélectrique en rive gauche. Ce seuil se situe 100 m en aval du pont de la RD 120. Cet ouvrage de dérivation a pour effet de stopper en partie le transport solide. Cependant en période de crue, le seuil s'efface et n'a plus aucune influence ; ceci est dû aux lois hydrauliques d'écoulement des seuils .</p> <p>L'Eyrieux voit son lit limité par la traversée des Ollières et ce jusqu'au seuil. En effet au niveau du seuil débute une prairie en rive droite qui lors des crues sert de champ d'expansion.</p> <p>Par cet élargissement brutal de la section d'écoulement, les vitesses sont d'autant plus réduites. Ainsi les matériaux en suspension et/ou charriés par la rivière ont tendance à sédimenter.</p> <p>De plus la situation du seuil à l'aval du pont doit induire un apport de matériaux. En période de crue, un prélèvement des matériaux stockés en amont de l'ouvrage doit avoir lieu et sont ensuite relargués à l'aval. Ceci s'explique par le passage de l'Eyrieux sous le pont qui réduit la section d'écoulement. Au droit du pont, il se produit une accélération des écoulements provoquant une augmentation des forces d'entraînement des particules d'où le prélèvement des matériaux.</p> <p>L'atterrissement à l'aval du seuil est lié à ces phénomènes hydrauliques.</p> <p>Ce dépôt a un effet négatif sur la ligne d'eau en amont et favorise par conséquent les débordements de la rivière dans la traversée de la commune. Il participe également à l'inondation de la prairie en rive droite. Cet atterrissement est peu végétalisé mais la présence d'acacias donne une indication du recouvrement végétal à long terme.</p> <p>On note la présence sur cet atterrissement, <u>d'une station de pompage AEP</u>. Lors de la visite de terrain, la station de pompage était dégradée. Tout l'habillage était détruit et la stabilité de l'ouvrage incertaine pour les crues à venir. Cette station se trouve en partie dans l'axe d'écoulement et sa détérioration est produite par les impacts des blocs que la rivière charrie.</p> <p>Dimensions du désordre :</p> <p>L'atterrissement s'étend sur 200 m de long et sur 60 m de large. La hauteur du dépôt par rapport au niveau d'eau de l'Eyrieux est de 2 m. <i>CF. fiche désordre morphodynamique n°5.</i></p>

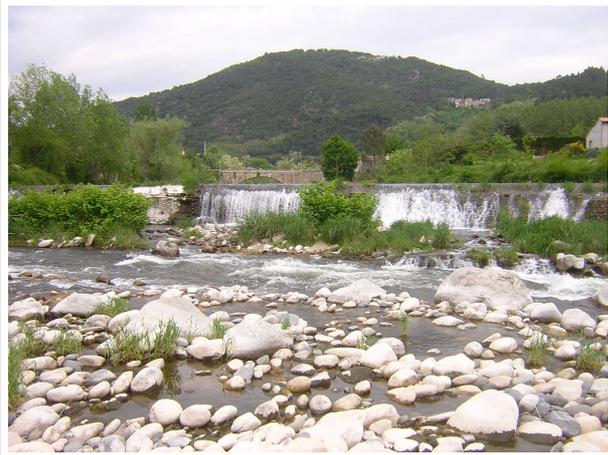
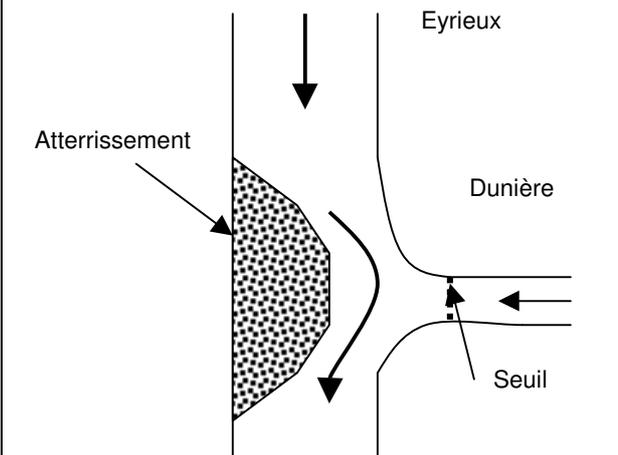
Dunières sur Eyrieux	
Localisation : Confluence avec le Dunière	Désordre : atterrissement
Photo	Schéma de principe

Description du phénomène	
<p>Commentaire :</p> <p>La confluence Dunière/Eyrieux est un point critique sur l'ensemble du linéaire de l'Eyrieux aval. On retrouve en ce lieu de nombreuses causes qui expliquent l'évolution de ce désordre.</p> <p>Tout d'abord, sur le plan du transport solide, ce secteur est déficitaire en matériaux ; l'Eyrieux a donc tendance à éroder les berges ou le lit afin de trouver un équilibre entre débit liquide/débit solide. De plus, à la confluence, la Dunière est barrée à son extrémité par un seuil important. Cet ouvrage en stoppant l'apport de matériaux de l'affluent, n'a fait qu'accroître la pénurie en éléments solides. A cela, s'ajoute également le surcreusement en aval du seuil lié à la dissipation d'énergie de la chute d'eau lors des crues. La somme de ces phénomènes a induit, par une érosion marquée près du seuil, un déplacement du lit de l'Eyrieux en direction de la Dunière.</p> <p>D'après l'analyse du profil en long de l'Eyrieux sur plusieurs années, un approfondissement de 2 m est constaté au droit de la confluence.</p> <p>Ensuite, le déplacement du lit de l'Eyrieux a entraîné la formation d'un atterrissement en rive droite, face à la confluence Dunière/Eyrieux. Cette manifestation morphodynamique contribue donc au déplacement du lit de l'Eyrieux en direction de la Dunière et maintien un écoulement préférentiel en période de crue. Ce dépôt est très végétalisé ce qui le rend difficilement mobilisable.</p> <p>Cette modification dans la morphologie de la rivière induit des dégradations sur le seuil. En effet, ce dernier est dégradé et affouillé. La stabilité et la pérennité de l'ouvrage sont mises en danger. Une solution devra être adoptée pour éviter la destruction de l'ouvrage si aucun moyen de compensation n'est prévu. La destruction du seuil aura des conséquences considérables sur la dynamique de la Dunière et les enjeux qui y sont liés.</p> <p>Dimensions du désordre :</p> <p>L'atterrissement s'étend sur 200 m de long et sur 60 m de large. La hauteur du dépôt par rapport au niveau d'eau de l'Eyrieux est de 2 m. <i>CF. fiche désordre morphodynamique n°12.</i></p>

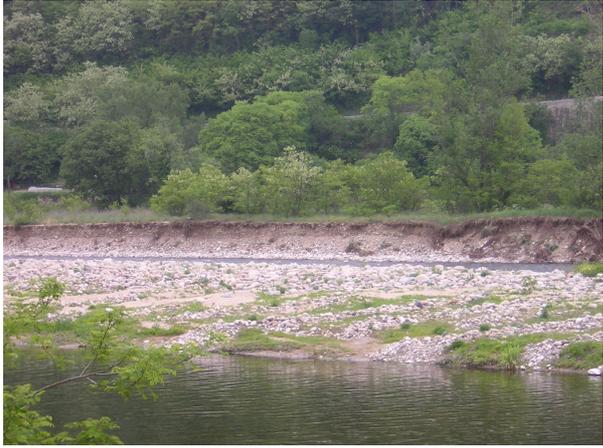
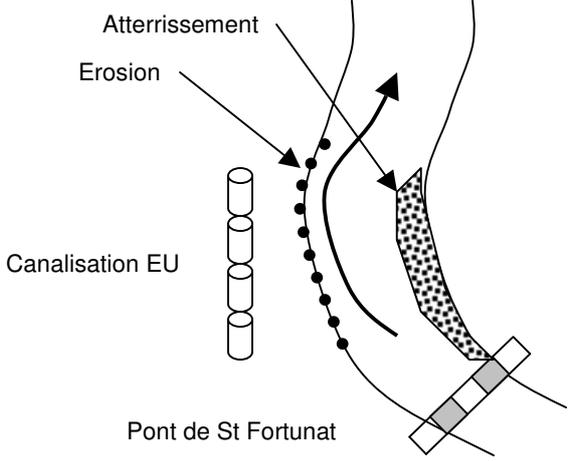
Saint Fortunat sur Eyrieux	
Localisation : en amont du lieu-dit « Le Pigeonnier »	Désordre : érosion
Photo	Schéma de principe

Description du phénomène	
<p>Commentaire :</p> <p>Du pont de St Fortunat sur Eyrieux au lieu-dit « le Pigeonnier », le cours d'eau a formé un méandre de faible rayon de courbure. On constate sur tout le linéaire une érosion de la berge en rive gauche.</p> <p>Ce désordre morphodynamique est un phénomène naturel. Le courant rapide de surface tend à attaquer la berge concave (ou extradros), tandis qu'un courant de fond lent tend à déposer sur la berge convexe (ou intrados) des matériaux transportés provenant de l'amont.</p> <p>Ce phénomène est donc observé dans ce secteur. Ici, l'érosion de la berge est favorisée par l'atterrissement qui s'est constitué à l'aval du pont en rive droite. Le dépôt réfléchit les écoulements en direction de la berge opposée.</p> <p>La courbure du coude est faible malgré tout, la nature des matériaux constitutifs de la berge est non cohésive. En effet, la berge est sableuse et graveleuse et ne peut donc pas résister efficacement à l'érosion.</p> <p>La végétation a également un rôle important à cet effet par l'intermédiaire de son système racinaire. Cependant la berge est pauvre en végétaux. La strate arborée se manifeste principalement par des accacias. Cette essence d'arbre ne permet pas un bon maintien des berges, bien au contraire, le système racinaire est superficiel et lorsqu'un individu est placé en bordure de berge, ce dernier a de forte chance d'être déraciné pendant une crue et endommage par conséquent la berge.</p> <p>Cette érosion ne soumet aucun danger à des habitations ou tout autre zone urbanisée. Cependant une canalisation d'eaux usées passe à proximité de la berge ainsi qu'un chemin d'accès aux parcelles agricoles. De ce fait cet équipement est directement menacé.</p> <p>L'érosion dans cet extradros peut très vite s'aggraver si aucun aménagement de protection n'est prévu.</p> <p>Dimensions désordre :</p> <p>L'érosion s'étend sur 200 m de long et 3 m de large, sur un hauteur de 2 m. <i>CF. fiche désordre morphodynamique n°16.</i></p>

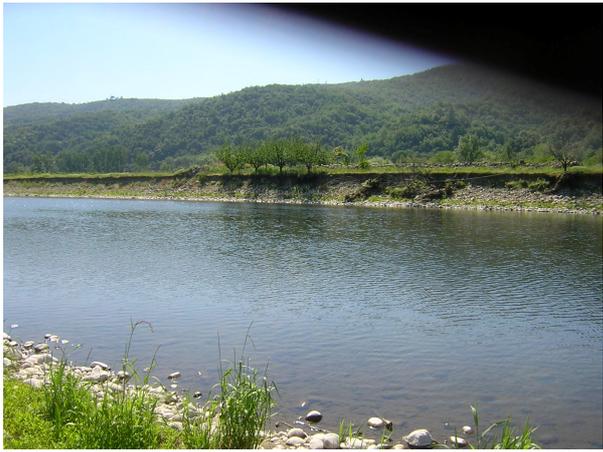
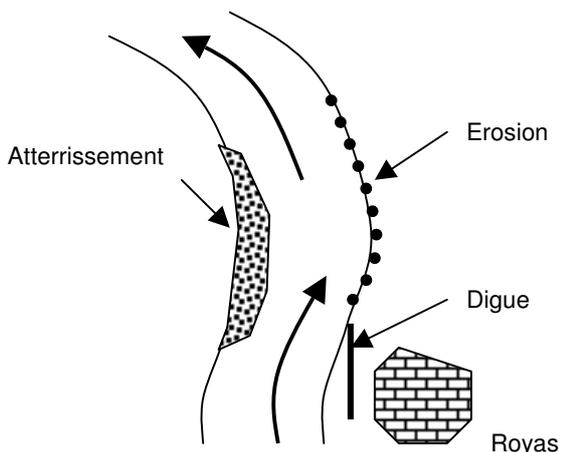
Saint Laurent du Pape	
Localisation : Royas	Désordre : érosion
Photo	Schéma de principe

Description du phénomène	
<p>Commentaire :</p> <p>L'Eyrieux arrive dans sa plaine alluviale. Un tel cours d'eau possède une dynamique divagante qui est de plus en plus marquée à l'aval. Ce secteur est en pénurie de matériaux et la rivière cherche à se recharger en éléments solides.</p> <p>Tout comme bon nombre de dysfonctionnements, le phénomène est récurrent avec une recharge de la partie convexe et un prélèvement de la partie concave du méandre.</p> <p>La berge est constituée des mêmes éléments sédimentaires, sables, graviers, cailloux et pierres. Cette berge est donc graveleuse et sableuse et ne présente aucune force cohésive pour lutter contre l'érosion.</p> <p>La ripisylve est inexistante. Le berge se situe en plein verger en raison de l'érosion massive des récentes crues. Une fois encore, rien ne permet la protection de la berge.</p> <p>L'atterrissement qui s'oppose à cette érosion est très peu végétalisé ; le renouée du Japon commence à s'y développer. De ce fait l'atterrissement reste tout à fait mobilisable.</p> <p>Au niveau même de Royas, 2 ouvrages de protection sont disposés. Ces derniers ne sont pas en bon état. On constate un affouillement sur chacun d'eux encore plus prononcé pour l'épis à l'aval qui est très sollicité. On peut prévoir de par son état que ces ouvrages puissent être déstabilisés lors d'une prochaine crue.</p> <p>Dimensions du désordre :</p> <p>L'érosion s'étend sur 200 m de long et 2 m de large, sur un hauteur de 4 m. <i>CF. fiche désordre morphodynamique n°18.</i></p>

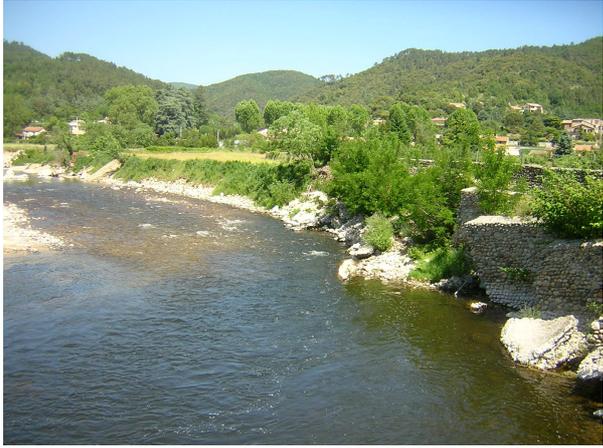
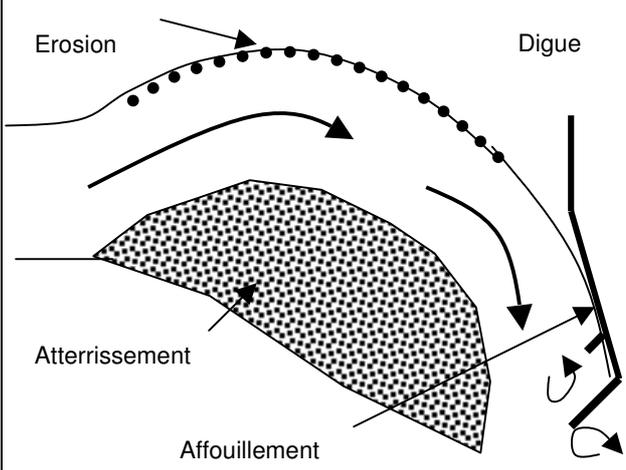
Saint Laurent du Pape	
Localisation : en amont de la digue « Fangeirolle »	Désordre : atterrissement & érosion
Photo	Schéma de principe

Description du phénomène	
<p>Commentaire :</p> <p>Sur ce secteur on retrouve le phénomène d'érosion de berge par le courant avec une érosion dans la partie concave et un dépôt dans la partie convexe du méandre.</p> <p>La nature des matériaux constitutifs de la berge est encore non cohésive. En effet, la berge est sableuse et graveleuse et ne peut donc pas résister efficacement à l'érosion. La berge est pauvre en végétaux. La strate arborée est nulle. Aucun maintien de la berge n'est possible.</p> <p>A l'extrémité de l'anse d'érosion se trouve la digue de Fangeirolle. Cet ouvrage était protégé par des épis réfléchissant le cours d'eau sur la berge opposée. Ces épis sont aujourd'hui complètement détruits et participent activement à l'érosion de la berge. Ils créent en effet un point dur dans l'écoulement, ce qui entraîne des perturbations favorisant l'érosion. Ce phénomène est amplifié par le dernier épi qui est en partie en place. Lorsque l'Eyrieux est en crue, les écoulements viennent buter contre cet obstacle ; l'énergie se dissipe alors sous la forme de tourbillons attaquant la digue.</p> <p>Les fondations de la digue semblent être touchées, la stabilité de l'ouvrage est critique. Cette digue protège les parcelles agricoles de la plaine de St Laurent du Pape. Il est envisageable que cette protection puisse céder lors des prochaines crues, provoquant avec la rupture, un effet de vague très dommageable pour les biens à l'arrière. L'atterrissement à l'intrados du méandre est très important. Il se végétalise ce qui rend sa mobilisation très difficile. La progression de l'érosion de la berge peut être préjudiciable pour la pérennité de la digue. A long terme le reste de la digue peut être menacé. Une expertise de la digue permettrait de connaître l'état général de l'ouvrage (études géophysiques, géotechniques et inspection visuelle) afin de prévoir d'éventuels travaux de confortement.</p> <p>Dimensions du désordre :</p> <p>L'atterrissement s'étend sur 100 m de long et sur 40 m de large. La hauteur du dépôt par rapport au niveau d'eau de l'Eyrieux est de 3 m.</p> <p>L'érosion s'étend sur 200 m de long et 3 m de large, sur un hauteur de 5 m. <i>CF. fiche désordre morphodynamique n°32.</i></p>

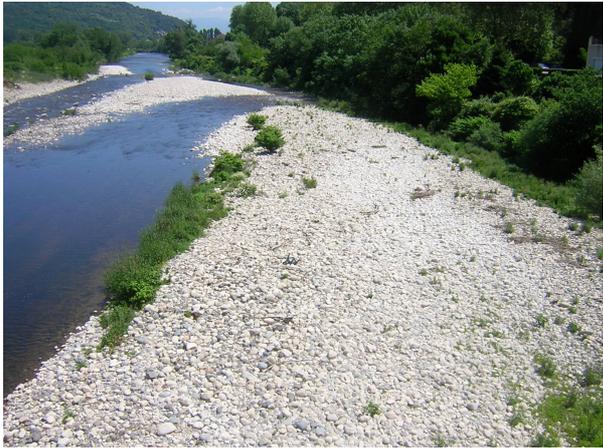
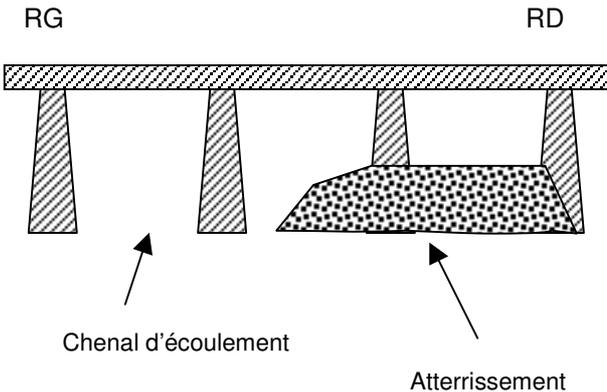
Saint Laurent du Pape	
Localisation : Au droit du pont	Désordre : atterrissement
Photo	Schéma de principe

Description du phénomène	
<p>Commentaire :</p> <p>En rive droite, au niveau du pont de Saint Laurent du Pape, se trouve un atterrissement. Ce dépôt d'une façon générale engrave deux arches du pont.</p> <p>Lors d'une crue, un pont représente une perte de charge en raison d'une diminution de la section d'écoulement. Il se produit ainsi une accélération des écoulements provoquant une augmentation des forces d'entraînement des particules. Ce phénomène peut à long terme menacer la stabilité de l'ouvrage par affouillement des piles.</p> <p>L'atterrissement placé sous le pont a pour effet, d'une part pour un débit moyen, de créer un écoulement préférentiel sous les arches non engravées, et d'autre part, lors des crues, de diminuer la section d'écoulement de deux arches, augmentant les débits sur les autres.</p> <p>Une étude géotechnique permettrait d'expertiser les fondations du pont. Ainsi l'influence de l'atterrissement au regard de potentiels sapements des piles pourrait être estimée.</p> <p>Avec le risque de dégradation du pont, un autre risque est lié à l'engravement du pont, à savoir le risque inondation. En effet, dans le cas où l'Eyrieux ne pourrait pas transiter le débit de crue via l'ouvrage d'art, la ligne d'eau augmenterait en amont du pont jusqu'à obtenir des débordements au niveau des rives. Ce risque est potentiellement plus élevé que celui du sapement des piles du pont.</p> <p>En aval en rive gauche du pont, nous avons également constaté une érosion de berge dont l'origine est l'atterrissement mais également la divergence des écoulements en sortie de l'ouvrage d'art.</p> <p>Ce dépôt n'était pas végétalisé lors de la visite de terrain mais la renouée du Japon commençait à envahir cet espace. Cet atterrissement est actuellement mobilisable. Il serait important de suivre son évolution notamment si ce dernier s'engrassoit et se végétalise.</p> <p>Dimensions du désordre :</p> <p>L'atterrissement s'étend sur 200 m de long et sur 30 m de large. La hauteur du dépôt par rapport au niveau d'eau de l'Eyrieux est de 1 m. <i>CF. fiche désordre morphodynamique n°34.</i></p>

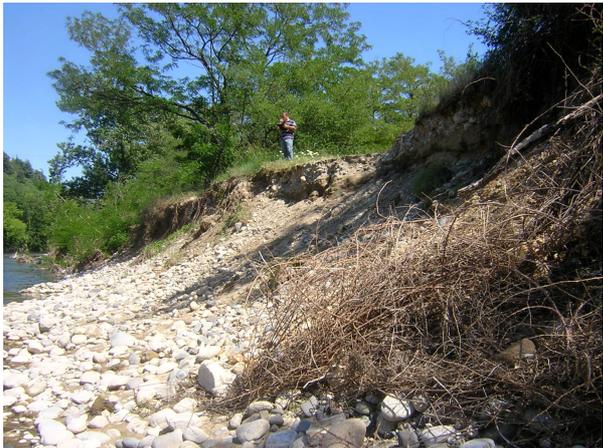
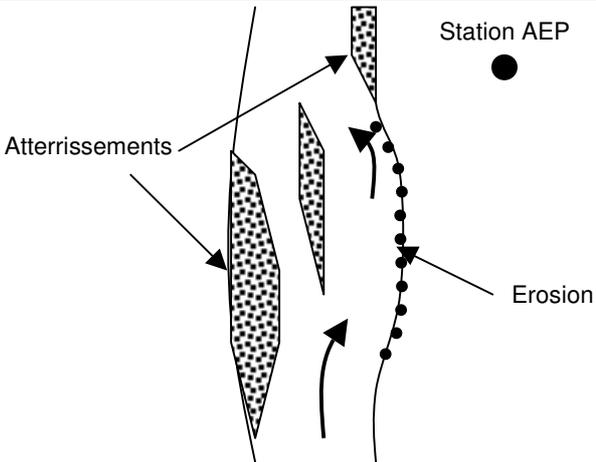
Beauchastel	
Localisation :	Désordre : atterrissement & érosion
Photo	Schéma de principe

Description du phénomène	
<p>Commentaire :</p> <p>Sur ce secteur on retrouve encore le phénomène d'érosion de berge par le courant avec une érosion dans la partie concave et un dépôt dans la partie convexe du méandre.</p> <p>La nature des matériaux constitutifs de la berge est encore non cohésive. La berge est sableuse et graveleuse et ne peut donc pas résister efficacement à l'érosion.</p> <p>La ripisylve de la berge se compose d'une strate arborée peuplée par des accacias. Cette essence d'arbre ne permet pas un bon maintien des berges, bien au contraire, le système racinaire est superficiel et lorsqu'un individu est placé en bordure de berge ce dernier a de forte chance d'être déraciné pendant une crue et endommager par conséquent la berge.</p> <p>Sur la berge opposée, un atterrissement renvoie les écoulements vers l'anse d'érosion. Ceci est amplifié par un banc de granulats placé au centre du lit. Ces dépôts ne sont pas végétalisés et restent donc mobilisables.</p> <p>Non loin de la berge se situent des captages pour l'alimentation en eau potable de la commune de Beauchastel. A moyen ou long terme cette érosion pourrait atteindre les puits de captage et en définitive les détruire.</p> <p>En rive gauche se trouve la digue de protection des habitations de Beauchastel. Actuellement, cette dernière bénéficie de l'érosion de la berge opposée et ne connaît aucun problème de type morphodynamique. Dans le cas d'une protection de berge en rive droite, la rivière devra obligatoirement prélever des matériaux pour atteindre l'équilibre. Si les éléments ne peuvent plus être arrachés en rive droite, l'Eyrieux prélèvera les matériaux sur le fond ou sur la berge en rive gauche. Ainsi il est possible que la digue puisse être menacée à long terme.</p> <p>Dimensions du désordre :</p> <p>L'érosion s'étend sur 300 m de long et 5 m de large, sur une hauteur de 4 m. <i>CF. fiche désordre morphodynamique n°36.</i></p>
