SESAER

SYNDICAT MIXTE DES RIVIERES DU BEAUJOLAIS

EXPERTISE POST CRUES DU 2 NOVEMBRE 2008

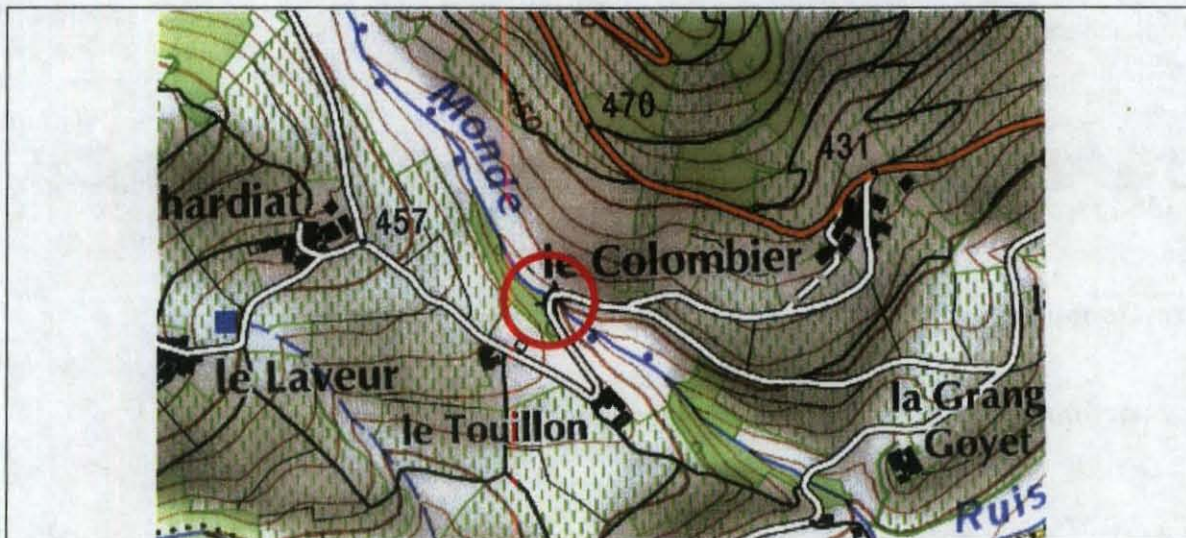
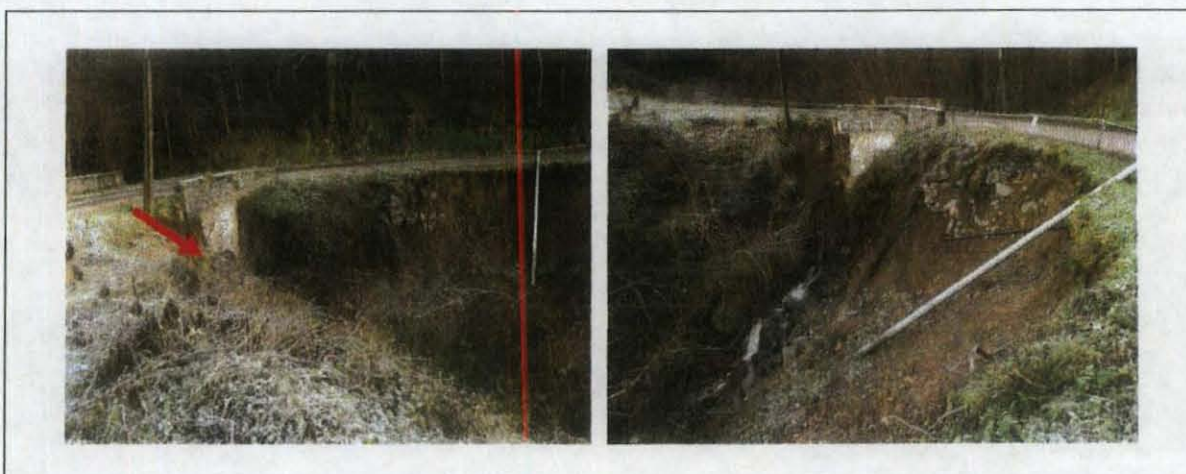
Commune	Le Perréon	Site n°	PB1
Lieu Dit	Le Colombier	Coordonnées Lambert II	X= 772313 Y= 2120337
Rivière	Ruisseau du bout du monde	Rive	Gauche
Localisation :	Aval Pont		
Descriptif dégâts	Affaissement berge

<i>Descriptif</i>		
Caractéristiques du site		Nature du terrain
Longueur	30 mètres	Route communale
Largeur	2 mètres	
Hauteur	1 mètre	
Descriptif		Affaissement berge

Remblaiement en matériaux compactés par couches successives et végétalisation

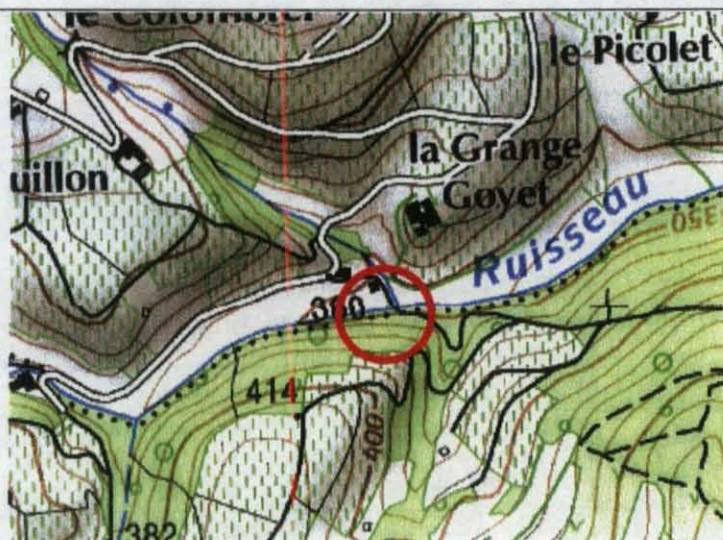
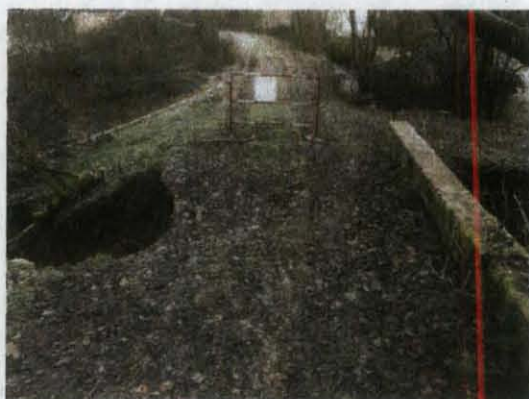
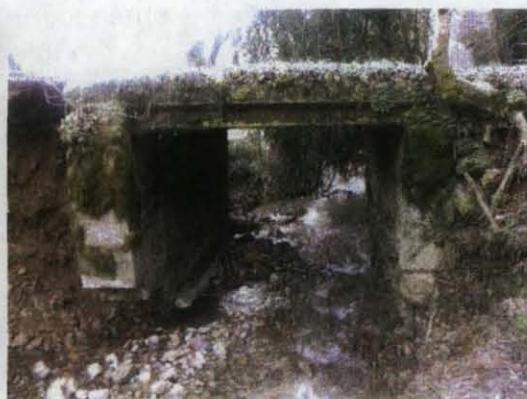
Commune	Le Perréon	Site n°	PP1
Lieu Dit	La Grange Goyet	Coordonnées Lambert II	X= 772739 Y= 2119996
Rivière	La Ponsonnière	Rive	Droite et Gauche
Localisation :	Pont		
Descriptif dégâts	Affouillement pont

<i>Descriptif</i>		
Caractéristiques du site		Nature du terrain
Longueur	30 mètres	Pont sur chemin rural
Largeur	2 mètres	
Hauteur	1 mètre	
Descriptif		Effondrement du pont

Reconstruction d'une passerelle

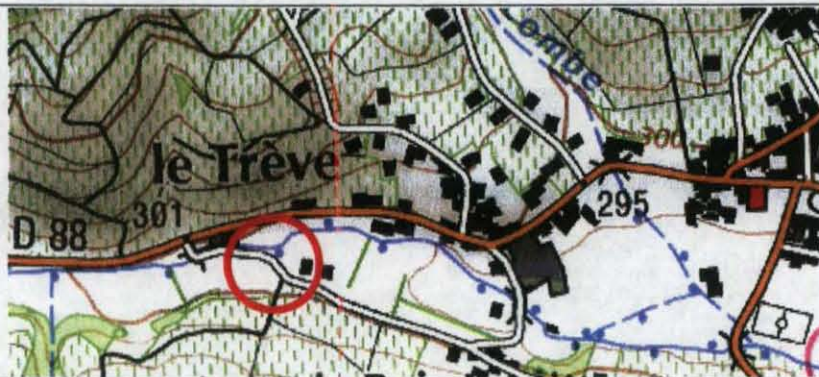
Commune	Le Perréon	Site n°	PP2
Lieu Dit	Le Trève	Coordonnées Lambert II	X= 774526 Y= 2120526
Rivière	La Ponsonnière	Rive	Gauche
Localisation :	Aval Pont		
Descriptif dégâts	Erosion berge

<i>Descriptif</i>		
Caractéristiques du site		Nature du terrain
Longueur	30 mètres	Terrain bâti
Largeur	2 mètres	
Hauteur	1 mètre	
Descriptif		Erosion berge

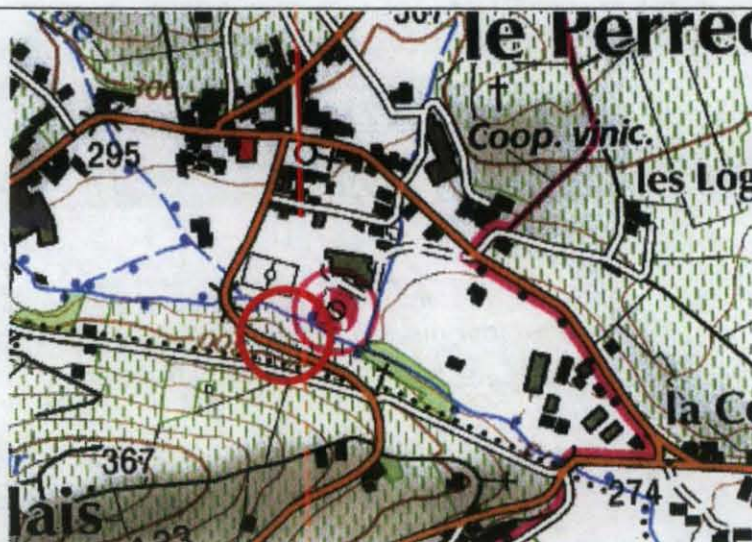
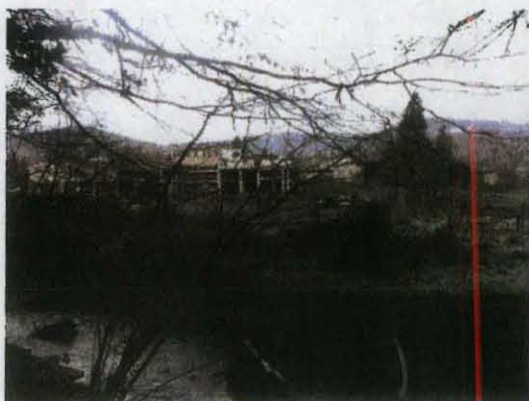
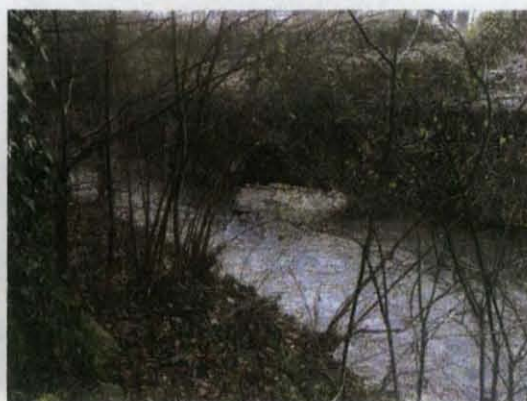
Commune	Le Perréon	Site n°	PP4
Lieu Dit	Bourg	Coordonnées Lambert II	X= 775253 Y= 2120342
Rivière	La Ponsonnière	Rive	Gauche
Localisation :	Aval Pont		
Descriptif dégâts	Erosion berge

<i>Descriptif</i>		
Caractéristiques du site		Nature du terrain
Longueur	30 mètres	Terrain vague
Largeur		
Hauteur	2 mètre	
Descriptif		Erosion berge

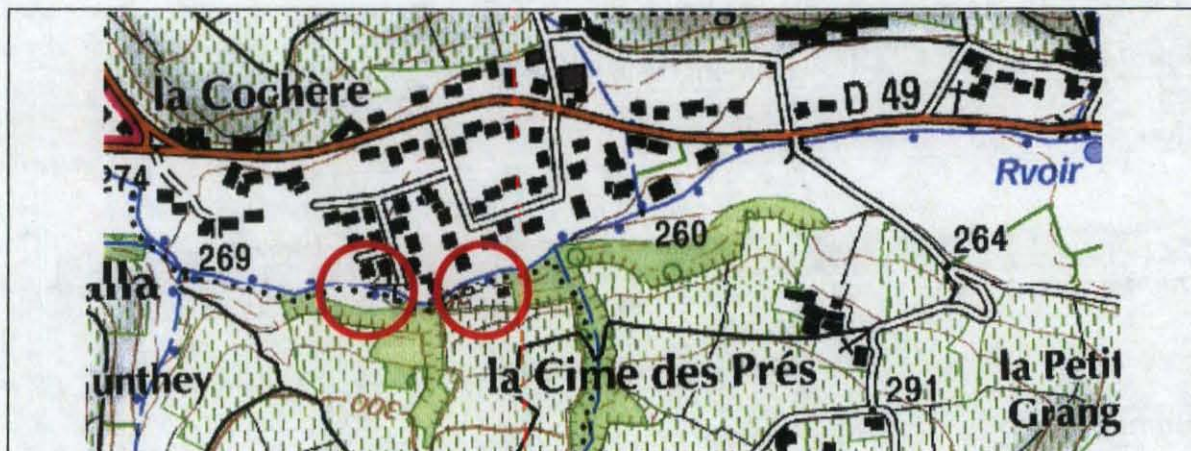
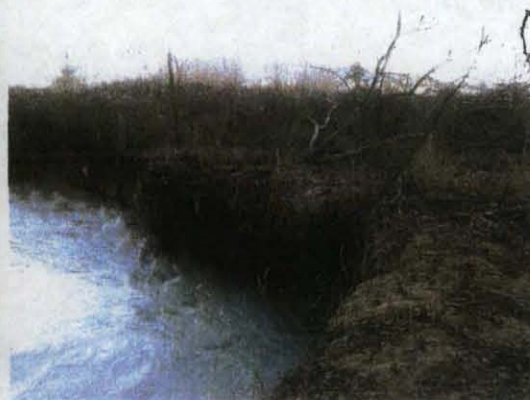
Commune	Le Perréon	Site n°	PV1
Lieu Dit	La Cochère	Coordonnées Lambert II	X= 772739 Y= 2119996
Rivière	La Vauxonne	Rive	Gauche
Localisation :	Lotissement		
Descriptif dégâts	Deux sites ponctuels d'érosion de berge

<i>Descriptif</i>		
Caractéristiques du site		Nature du terrain
Longueur	10 mètres et 30 mètres	Sol limoneux
Largeur	4 mètres	
Hauteur	3 mètres	
Descriptif		Erosion de berge

Réalisation d'un peigne dans la fosse d'érosion, réutilisation des matériaux végétaux locaux.

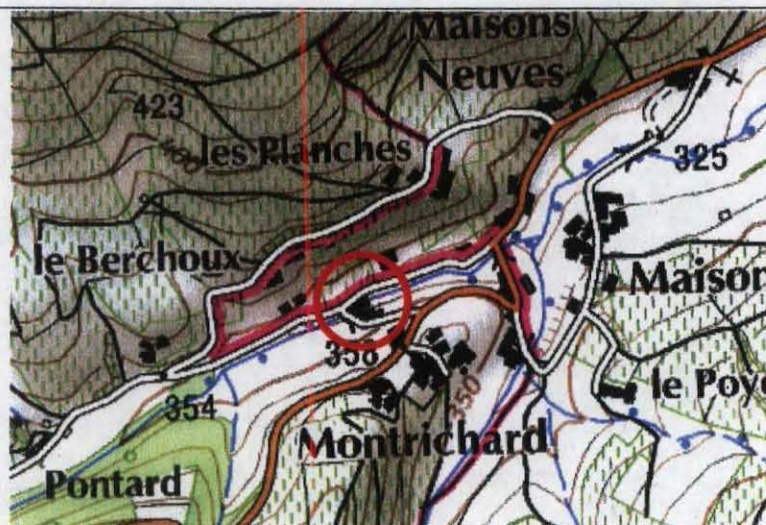
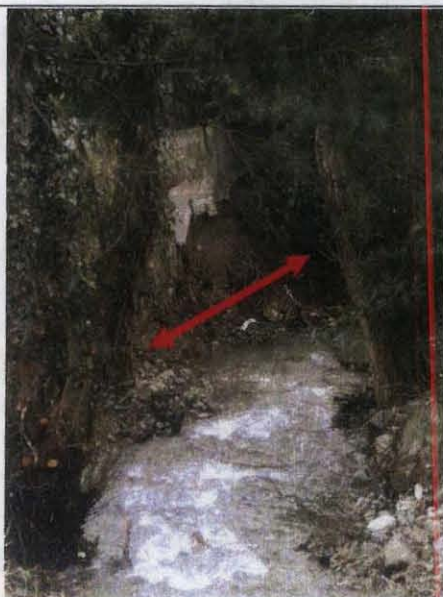
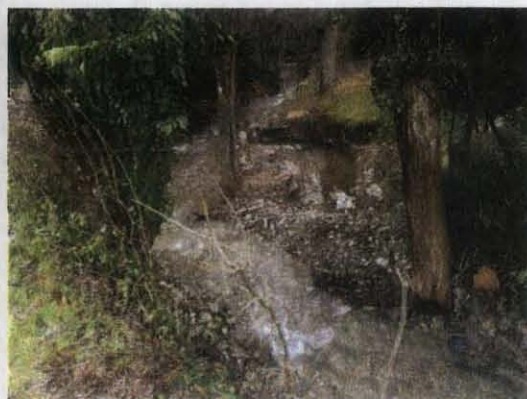
Commune	Vaux en Beaujolais	Site n°	VV1
Lieu Dit	Montrichard	Coordonnées Lambert II	X= 773247 Y= 2118869
Rivière	Vauxonne	Rive	Gauche
Localisation :	Aval du pont		
Descriptif dégâts	Erosion berge

<i>Descriptif</i>		
Caractéristiques du site		Nature du terrain
Longueur	10 mètres	Route
Largeur	2 mètres	
Hauteur	2 mètres	
Descriptif		Erosion de berges

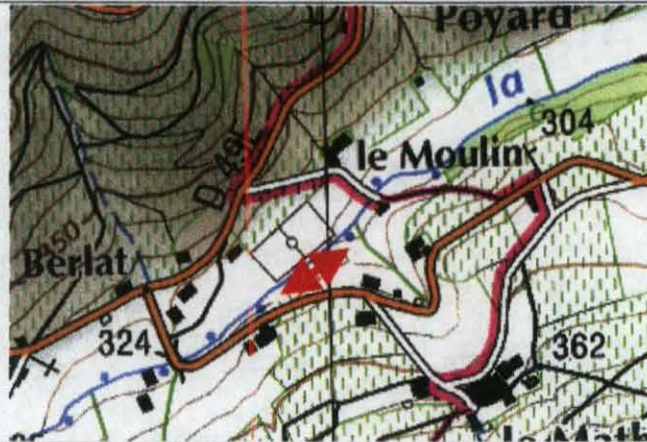
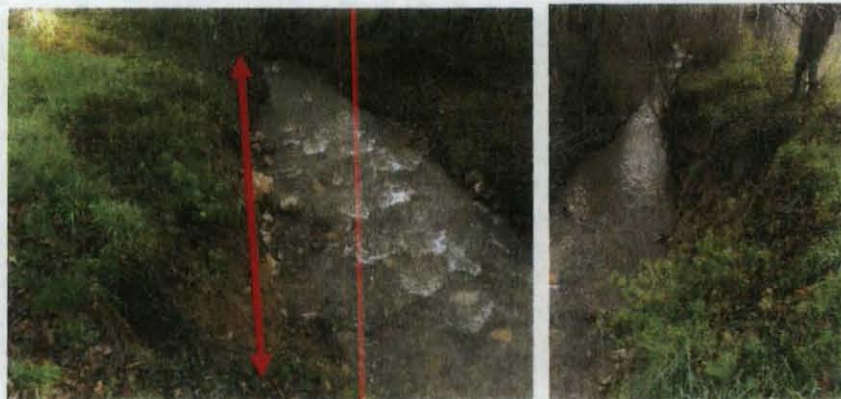
Commune	Vaux en Beaujolais	Site n°	VV2
Lieu Dit	Le Moulin	Coordonnées Lambert II	X= 774091 Y= 2119315
Rivière	Vauxonne	Rive	Gauche
Localisation :	Terrain de football		
Descriptif dégâts	Erosion berge

<i>Descriptif</i>		
Caractéristiques du site		Nature du terrain
Longueur	30 mètres	Terres agricoles
Largeur	3 mètres	
Hauteur	1- 2 mètres	
Descriptif		Erosion de berges

Enrochement en pied de berge, nécessitant un accès d'engins depuis le terrain de foot (condition d'accès à définir)
Terrassement et plantations en haut de berge.

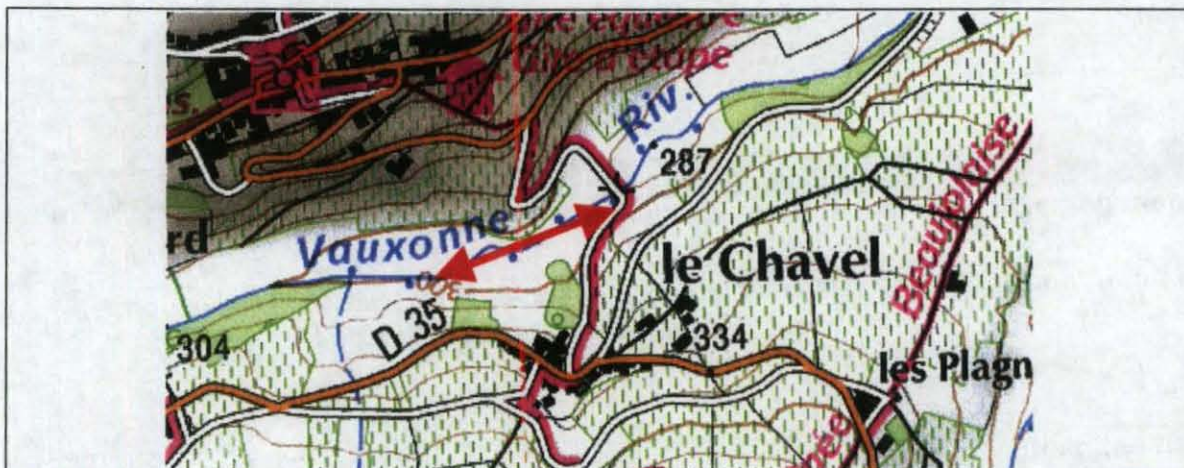
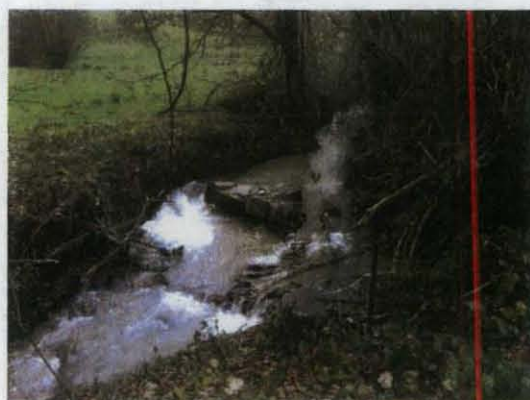
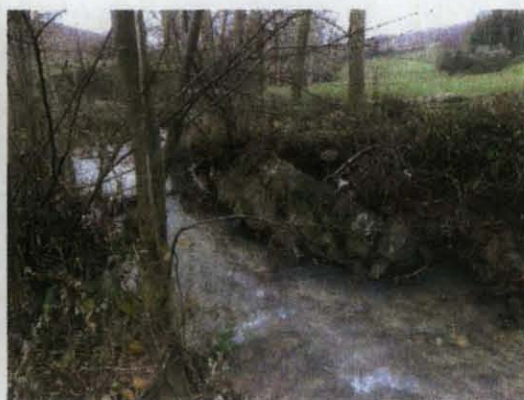
Commune	Vaux en Beaujolais	Site n°	VV3
Lieu Dit	Le Chavel	Coordonnées Lambert II	X= 774774 Y= 2119600
Rivière	Vauxonne	Rive	Droite et Gauche
Localisation :	Pont		
Descriptif dégâts	Erosion berge

<i>Descriptif</i>		
Caractéristiques du site		Nature du terrain
Longueur		Terres agricoles
Largeur	3 mètres	
Hauteur	1- 2 mètres	
Descriptif		Erosion de berges

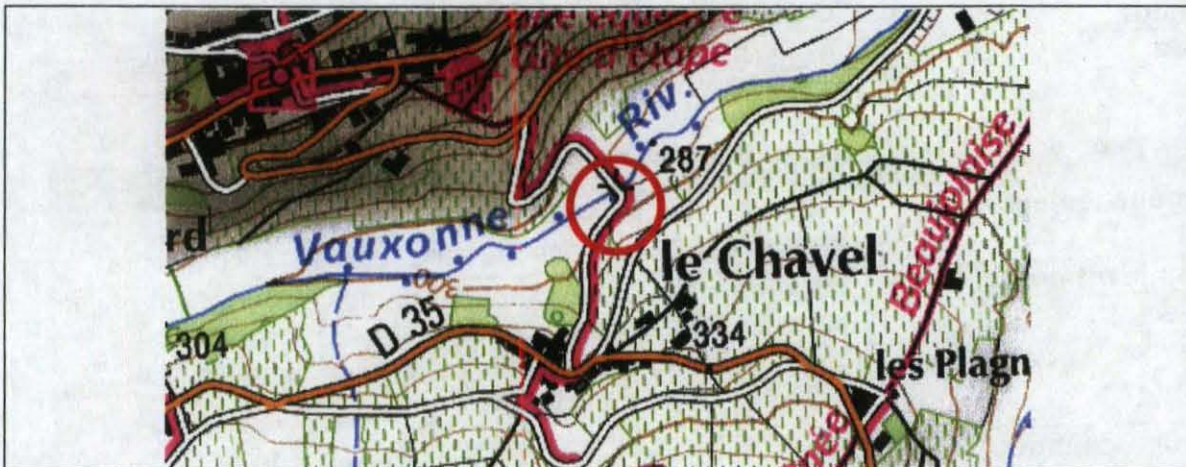
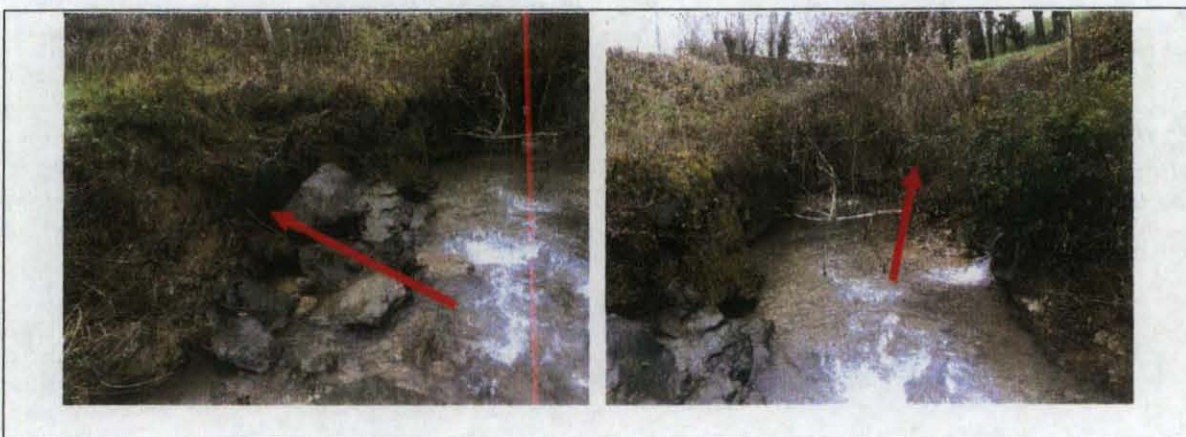
Commune	Vaux en Beaujolais	Site n°	VV4
Lieu Dit	Le Chavel	Coordonnées Lambert II	X= 774969 Y= 2119692
Rivière	Vauxonne	Rive	Gauche
Localisation :	Pont		
Descriptif dégâts	Affouillement amont de l'ouvrage

Descriptif		
Caractéristiques du site	Nature du terrain	
Longueur	Terres agricoles	
Largeur		3 mètres
Hauteur		2 mètres
Descriptif	Pont de la route communale

Travaux préconisés	
Aménagements	Remise en place enrochement et plantations pour assurer une liaison entre la berge et les enrochements
Commentaires	Dégradation suite à la submersion des berges, le remblai en tout venant récemment installé a été emporté. L'appui RD de la passerelle est plus endommagé, car situé au niveau de la berge
Coût estimatif	Reprise des enrochements : 800 € Plantations : 1 200 € Total : 2 000 € HT
Urgence	2
Date de réalisation envisagée	Été 2009

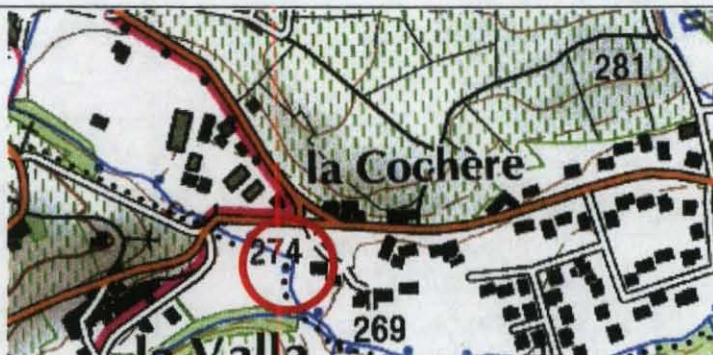
Commune	Vaux en Beaujolais	Site n°	VP2
Lieu Dit	La Cochère	Coordonnées Lambert II	X= 775674 Y= 2120128
Rivière	Ponsonnière	Rive	Droite
Localisation :	Amont de la confluence		
Descriptif dégâts	Erosion berge

<i>Descriptif</i>		
Caractéristiques du site		Nature du terrain
Longueur	40 mètres	Terrain bâti
Largeur		
Hauteur	2 mètres	
Descriptif		Erosion de berges

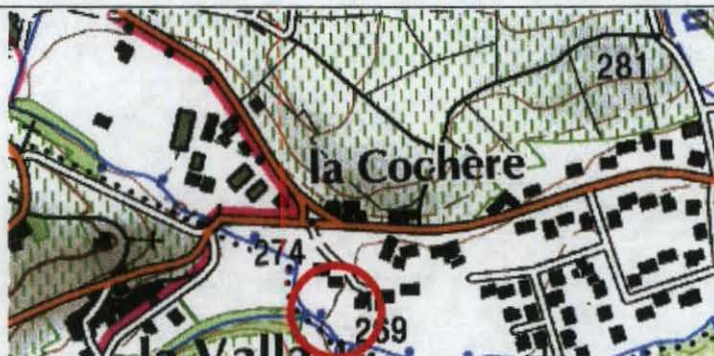
Commune	Vaux en Beaujolais	Site n°	VP2
Lieu Dit	La Cochère	Coordonnées Lambert II	X= 775701 Y= 2120045
Rivière	Ponsonnière	Rive	Droite et Gauche
Localisation :	Amont de la confluence		
Descriptif dégâts	Erosion berge

<i>Descriptif</i>		
Caractéristiques du site		Nature du terrain
Longueur	10 mètres	Terrain bâti
Largeur		
Hauteur	2 mètres	
Descriptif		Erosion de berges

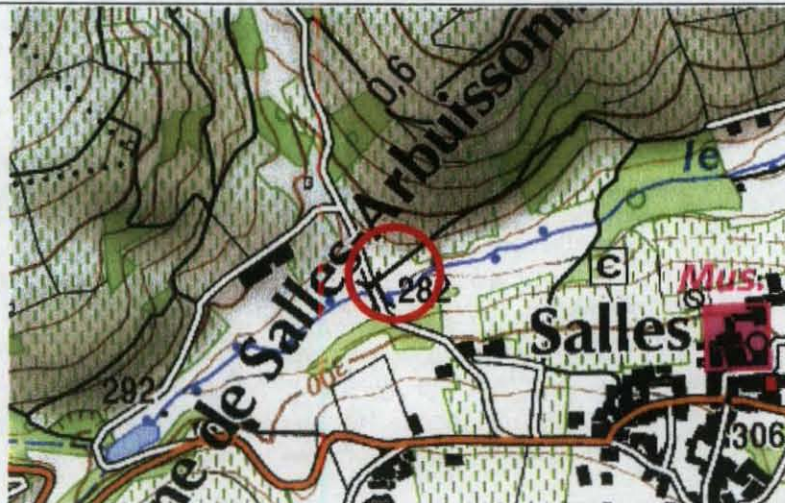
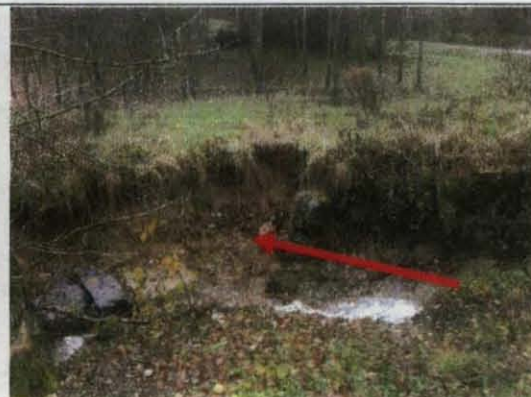
Commune	Salles Arbuissonnas	Site n°	SASL1
Lieu Dit	Amont bourg	Coordonnées Lambert II	X= 777423 Y= 2118375
Rivière	Sallerin	Rive	Droite
Localisation :	Aval pont		
Descriptif dégâts	Affouillement appui et érosion de berge

<i>Descriptif</i>		
Caractéristiques du site	Nature du terrain	
Longueur	Terres agricoles	
Largeur		2mètres
Hauteur		1 à 3 m
Descriptif	Pont st seuil de stabilisation en aval (chute de un mètre environ)

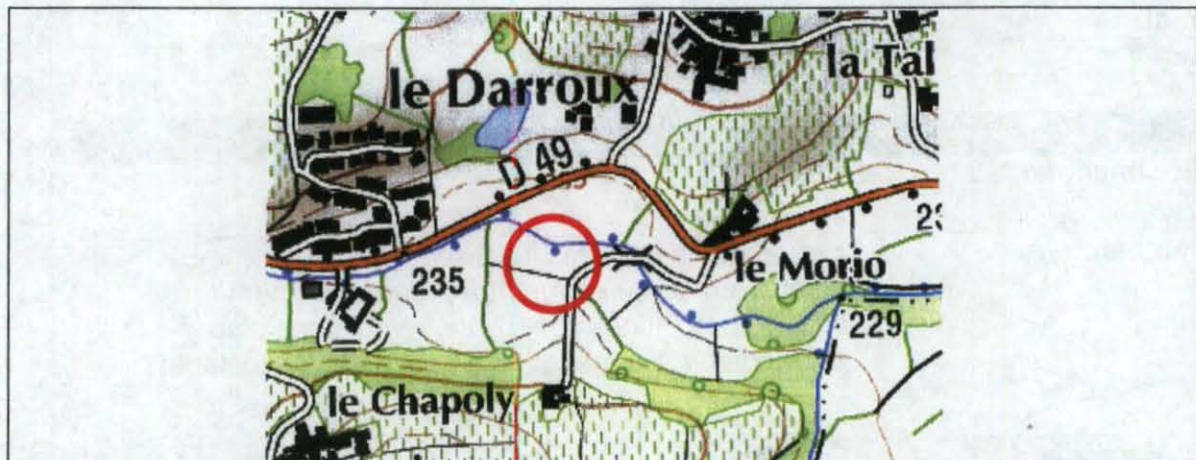
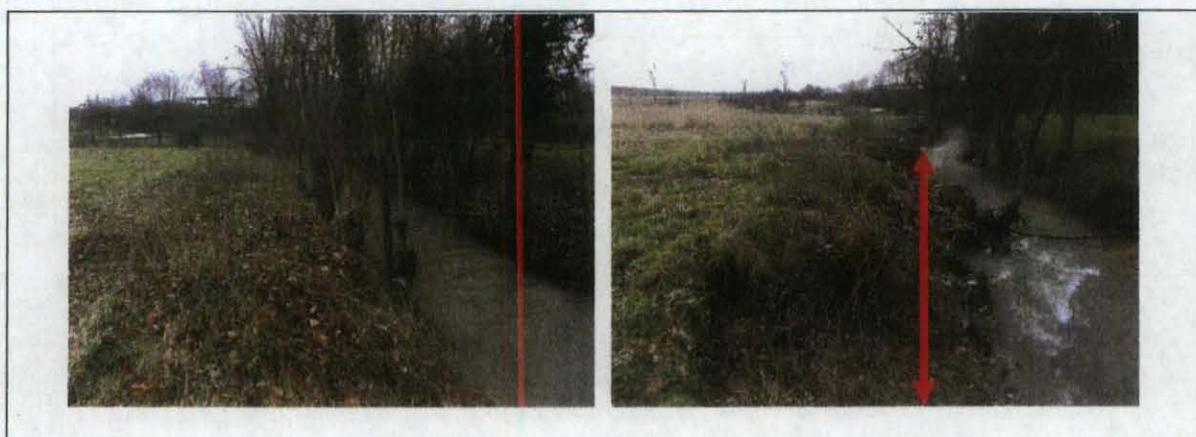
Commune	Saint Etienne des Oulières	Site n°	SEV1
Lieu Dit	Le Darroux	Coordonnées Lambert II	X= 778784 Y= 2119925
Rivière	Vauxonne	Rive	Gauche
Localisation :	Prairie		
Descriptif dégâts	Erosion berge

<i>Descriptif</i>		
Caractéristiques du site		Nature du terrain
Longueur	20 mètres	Prairie
Largeur		
Hauteur	1,5 m	
Descriptif		Erosion de berge

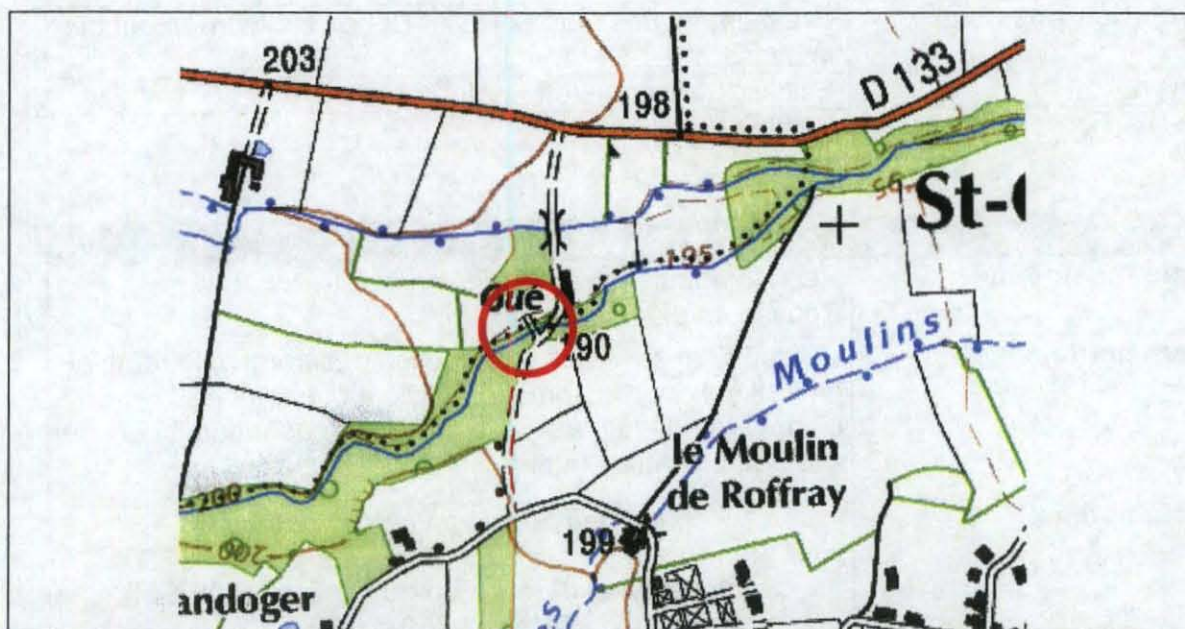
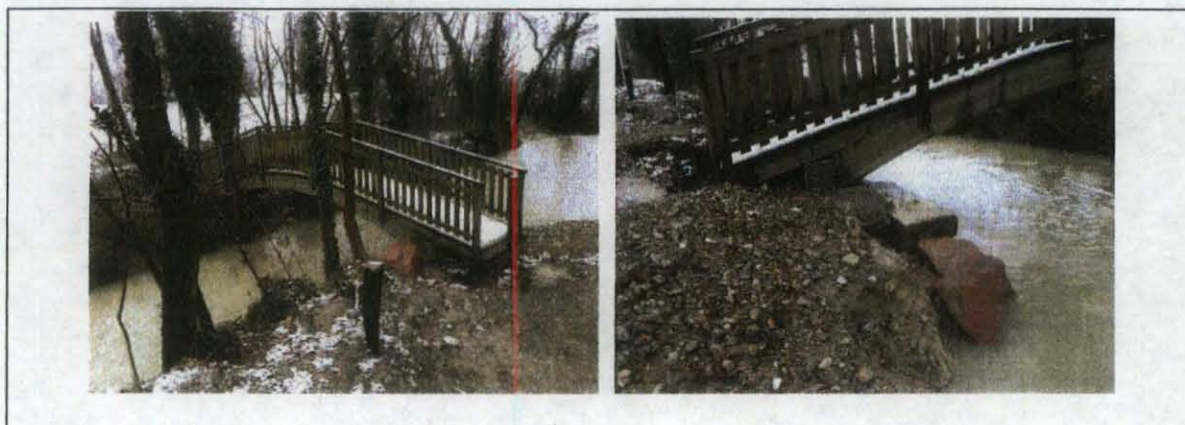
Commune	Saint Georges de Reneins	Site n°	SGV1
Lieu Dit	Le Moulin de Roffray	Coordonnées Lambert II	X= 782607 Y= 2120849
Rivière	Vauxonne	Rive	Droite et Gauche
Localisation :	Passerelle		
Descriptif dégâts	Affouillement des appuis de la passerelle

<i>Descriptif</i>	
Caractéristiques du site	Nature du terrain
Longueur	Berge boisée
Largeur	7 mètres
Hauteur	2 mètres
Descriptif	Passerelle piétonne aménagée en amont d'un passage à gué

<i>Travaux préconisés</i>	
Aménagements	Reprise appui passerelle RD en béton Remise en place enrochement
Commentaires	Dégradation suite à la submersion des berges, le remblai en tout venant récemment installé a été emporté. L'appui RD de la passerelle est plus endommagé, car situé au niveau de la berge
Coût estimatif	Reprise des appuis en béton : 1100 € HT Remise en place des enrochements : 550 € HT Terrassements et réfection du sentier : 1100 € HT Total : 2 750 € HT
Urgence	1
Date de réalisation envisagée	Eté 2009

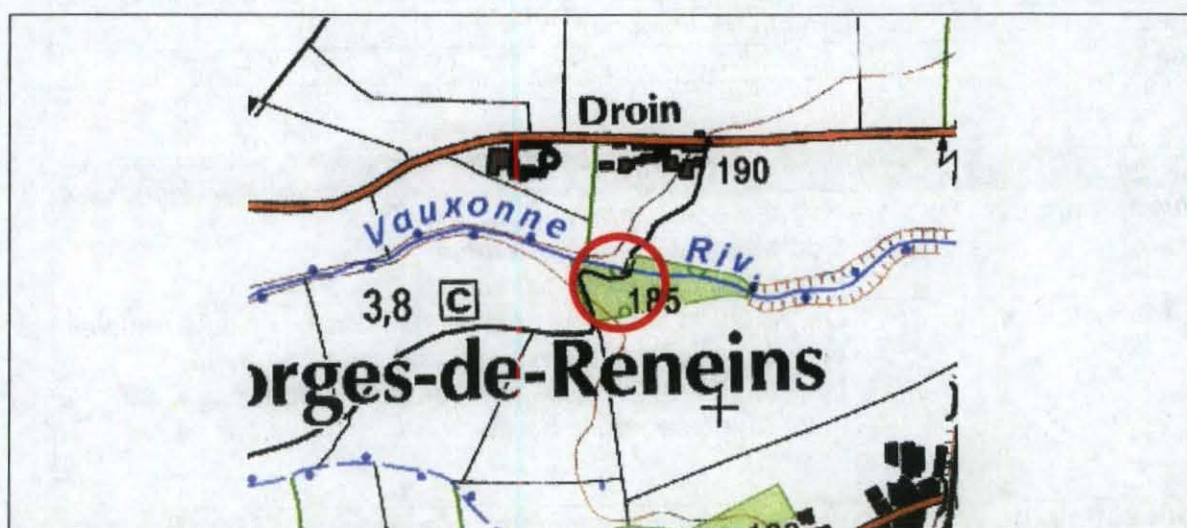
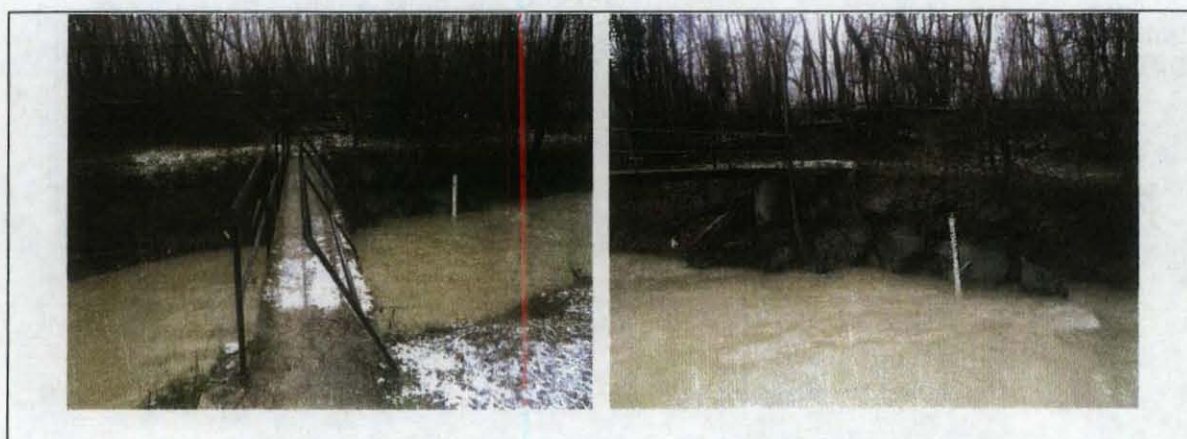
Commune	Saint Georges de Reneins	Site n°	SGV2
Lieu Dît	Droin	Coordonnées Lambert II	X= 783892 Y= 2121176
Rivière	Vauxonne	Rive	Droite et Gauche
Localisation :	Passerelle		
Descriptif dégâts	Affouillement appui passerelle RD amont Garde corps amont

<i>Descriptif</i>		
Caractéristiques du site	Nature du terrain	
Longueur	Sol graveleux peu cohésif Berge boisée	
Largeur		8 mètres
Hauteur		2,5 m
Descriptif	Passerelle piétonne aménagée en amont d'un passage à gué

<i>Travaux préconisés</i>	
Aménagements	Reprise enrochement RD Comblement de l'affouillement Remplacement de la passerelle
Commentaires	Dégradation suite à la submersion des berges, le remblai en tout venant récemment installé a été emporté. L'appui RD de la passerelle est plus endommagé, car situé au niveau de la berge.
Coût estimatif	Remplacement de la passerelle : 12 000 € Reprise enrochement : 3 000 € HT Total : 15 000 € HT
Urgence	2
Date de réalisation envisagée	Eté 2009

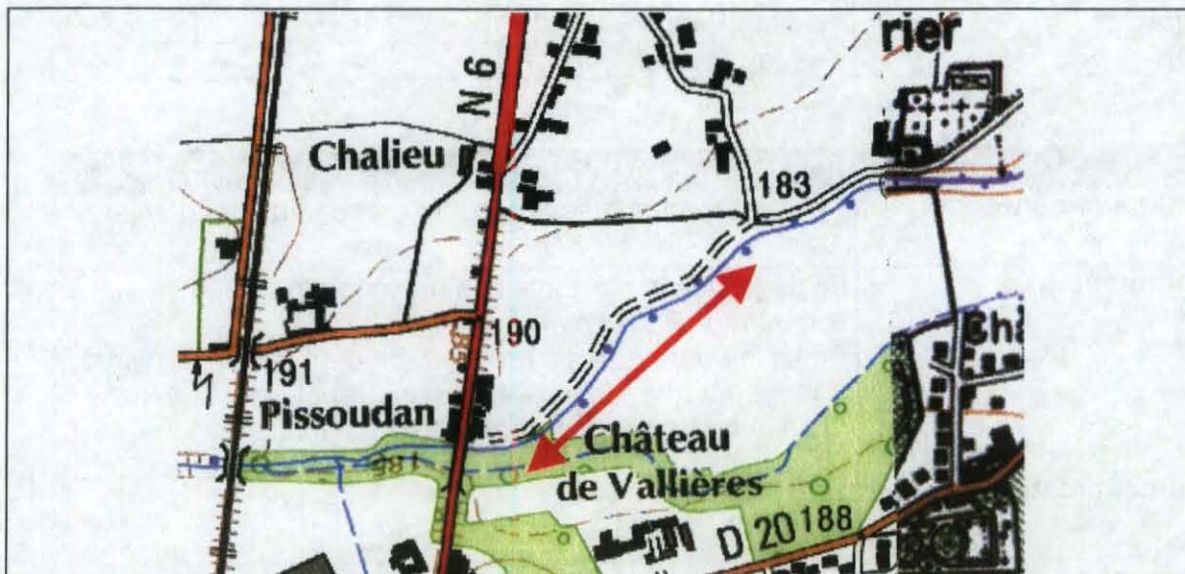
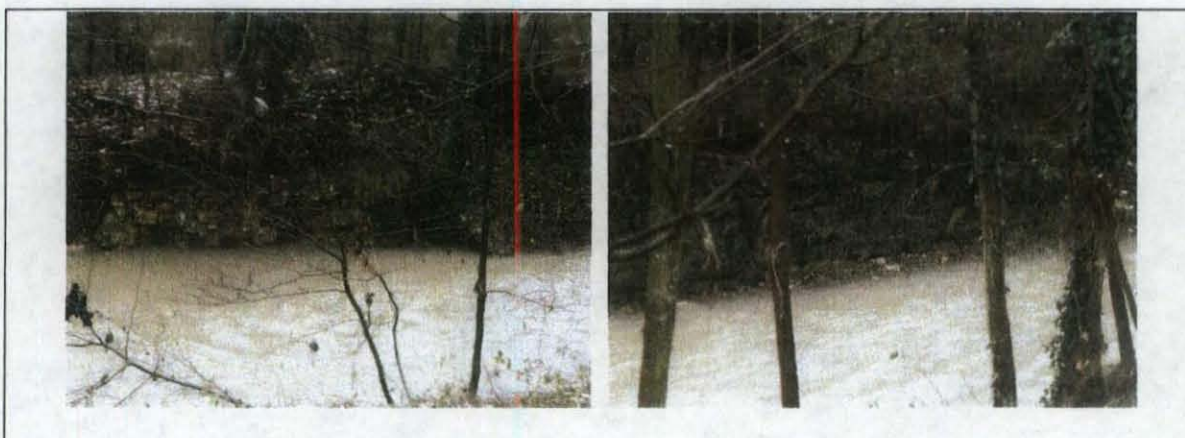
Commune	Saint Georges de Reneins	Site n°	SGV3
Lieu Dit	Le Poirier	Coordonnées Lambert II	X= 784863 Y= 2121407
Rivière	Vauxonne	Rive	Droite
Localisation :	Long du chemin rural		
Descriptif dégâts	Erosion berge

<i>Descriptif</i>		
Caractéristiques du site		Nature du terrain
Longueur	300 m	Berge boisée au-dessus des murs maçonnés
Largeur	8- 10 mètres	
Hauteur	4 m	
Descriptif		Berge en maçonnerie

<i>Travaux préconisés</i>	
Aménagements	Pas d'intervention, les zones ne présentent pas d'enjeu
Commentaires	La dégradation existante des maçonneries s'est accentuée avec la crue. Pas d'infrastructures à protéger, on peut laisser la rivière. A moyen terme, des plantations pourront être effectuées dans le cadre des programmes d'entretien
Coût estimatif	0 € HT
Urgence	0
Date de réalisation envisagée

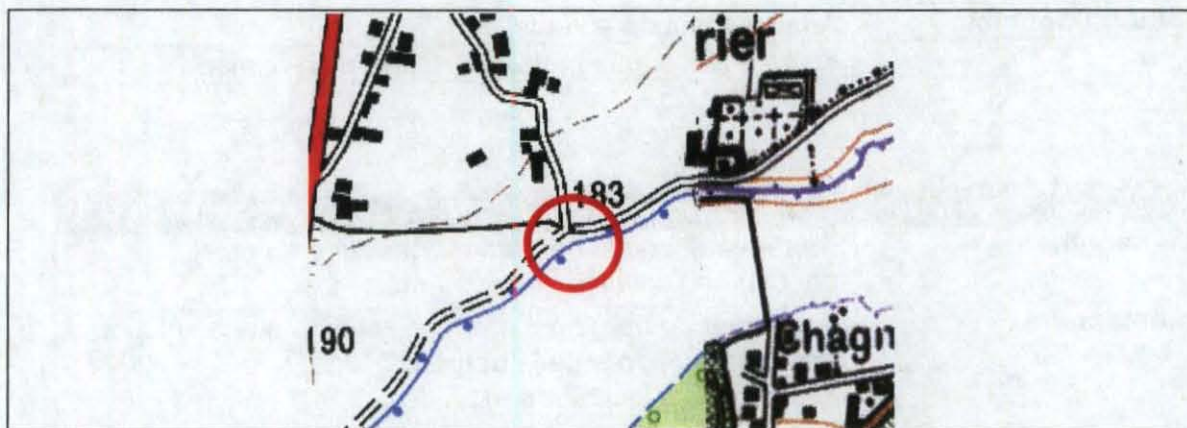
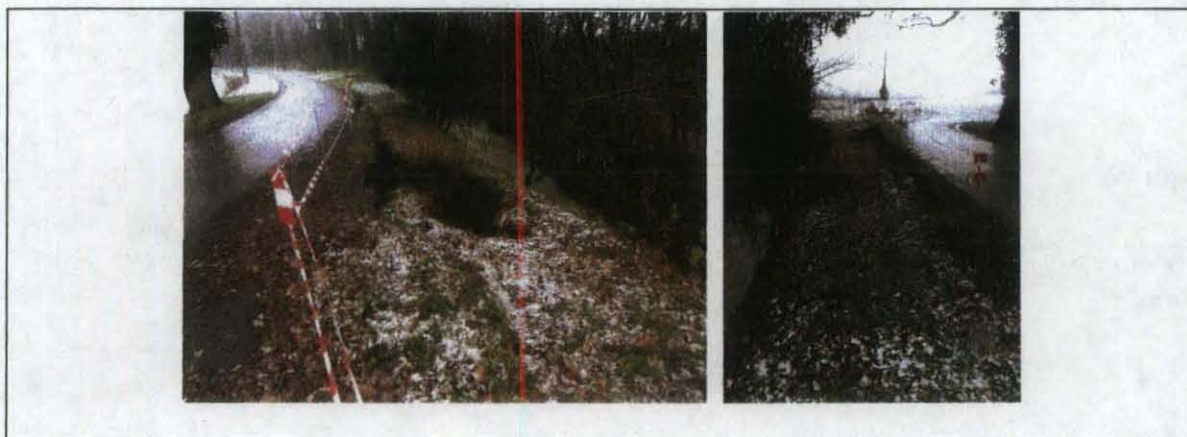
Commune	Saint Georges de Reneins	Site n°	SGV4
Lieu Dit	Le Poirier	Coordonnées Lambert II	X= 785021 Y= 2121530
Rivière	Vauxonne	Rive	Gauche
Localisation :	Accotement de la route		
Descriptif dégâts	Affaissement berge

<i>Descriptif</i>		
Caractéristiques du site		Nature du terrain
Longueur	40 ml	Berge maçonné
Largeur		
Hauteur	5 m	
Descriptif		Basculement de la berge maçonné et formation d'une crevasse le long de la route.

Le bétonnage des blocs doit être réalisé par étape. Des rugosités supplémentaires pourront être réalisées dans le mur. Par rapport à l'ouvrage actuel (mur vertical), on pourra incliner la pente de la berge pour réduire le risque d'affouillement en pied.

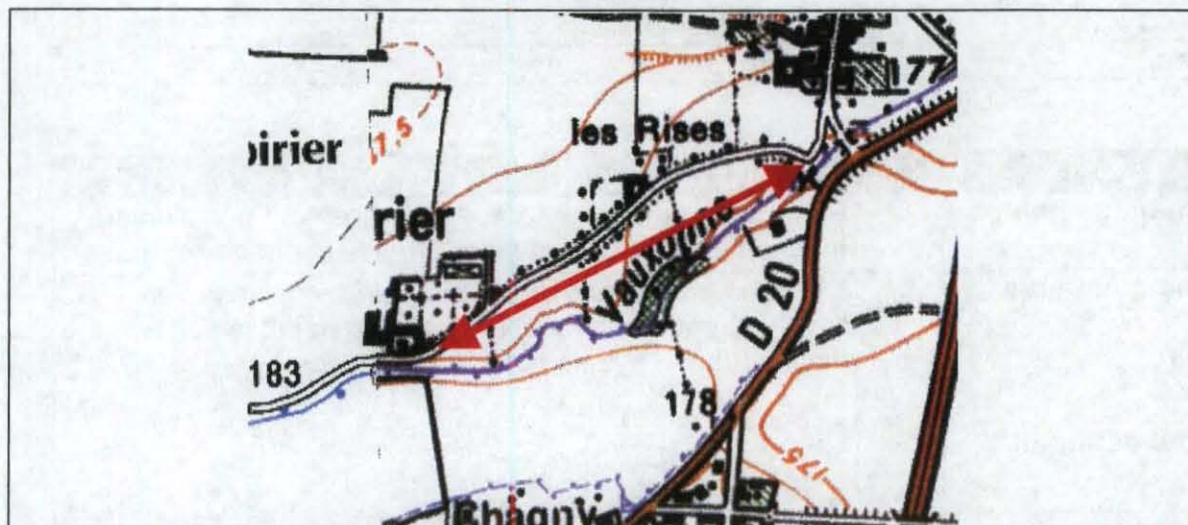
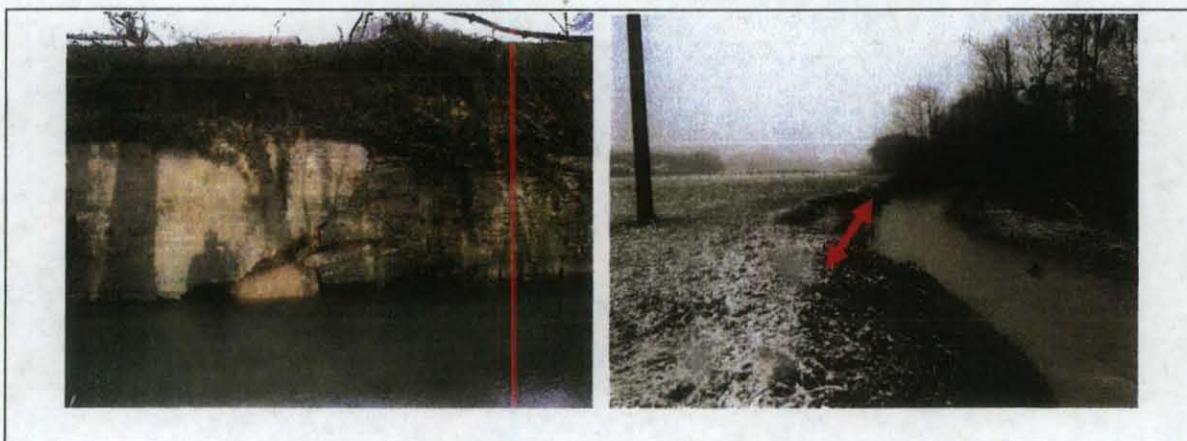
Commune	Saint Georges de Reneins	Site n°	SGV5
Lieu Dit	Les Rises	Coordonnées Lambert II	X= 785406 Y= 2121623
Rivière	Vauxonne	Rive	Droite et Gauche
Localisation :	Terrains agricoles		
Descriptif dégâts	Erosion berge

<i>Descriptif</i>		
Caractéristiques du site		Nature du terrain
Longueur	300 ml	Berge boisée au-dessus des murs maçonnés
Largeur	10 mètres	
Hauteur	3 - 4 m	
Descriptif		Berge en maçonnerie et terrain naturel

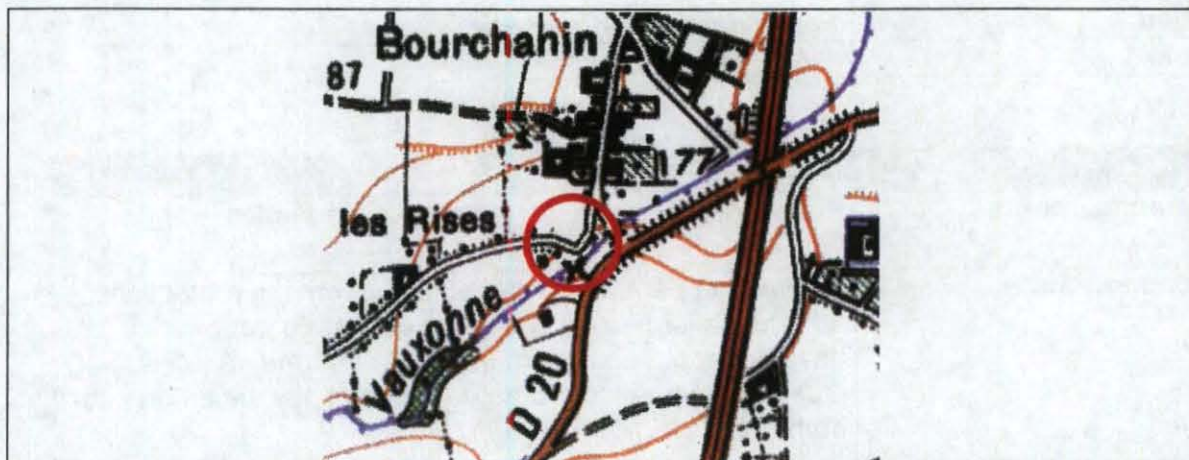
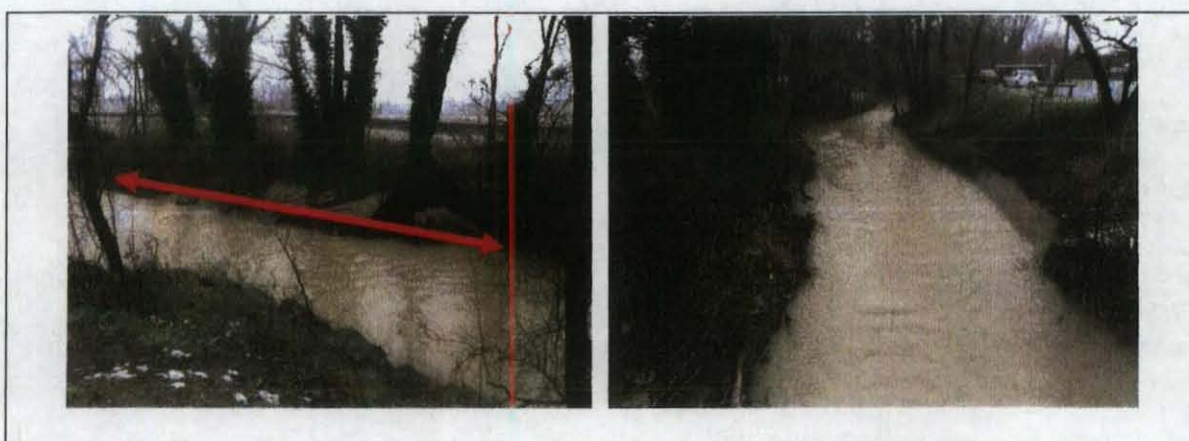
Commune	Saint Georges de Reneins	Site n°	SGV6
Lieu Dit	Le Bourchanin	Coordonnées Lambert II	X= 785779 Y= 2121854
Rivière	Vauxonne	Rive	Droite
Localisation :	Berge rive droite		
Descriptif dégâts	Erosion berge

<i>Descriptif</i>		
Caractéristiques du site		Nature du terrain
Longueur	100 ml	Berge inclinée bétonné
Largeur		
Hauteur	5 m	
Descriptif		Fracture des plaques béton

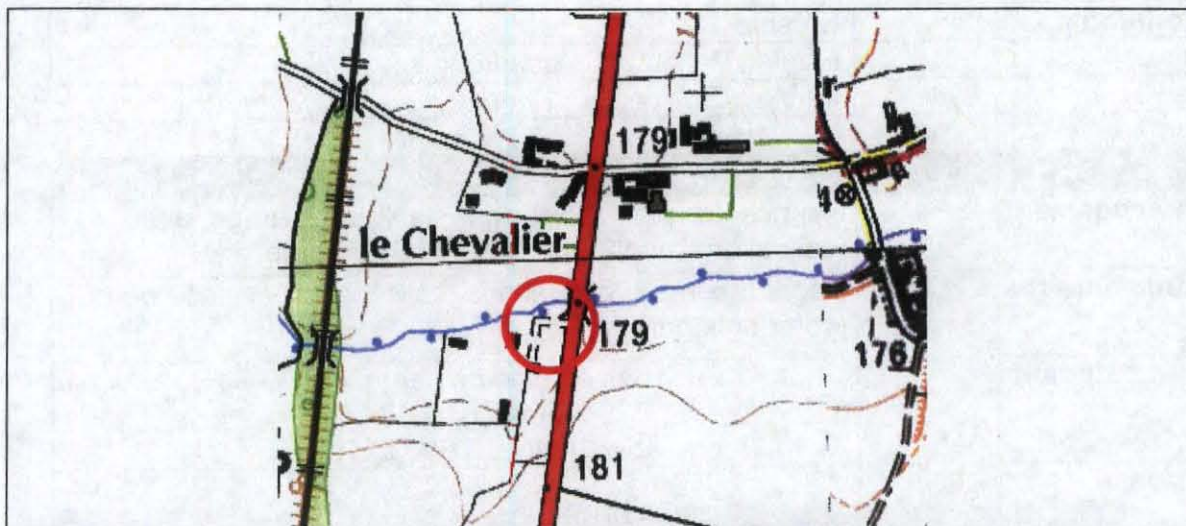
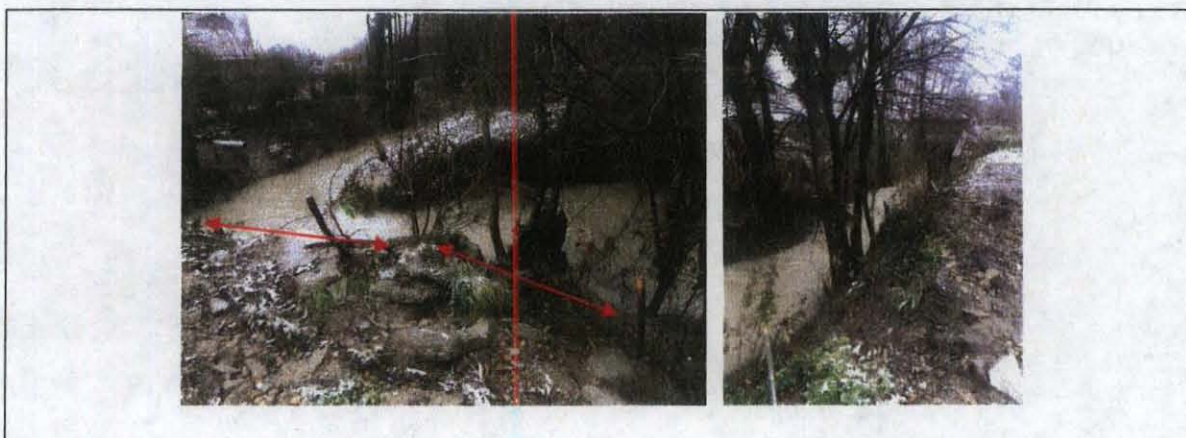
Commune	Saint Georges de Reneins	Site n°	SGSN1
Lieu Dit	Le Chevallier	Coordonnées Lambert II	X= 784803 Y= 2122708
Rivière	Sancillon	Rive	Droite
Localisation :	Amont pont de la RN6		
Descriptif dégâts	Erosion berge

<i>Descriptif</i>		
Caractéristiques du site		Nature du terrain
Longueur	30 ml	Aire de stationnement en remblai
Largeur		
Hauteur	3 mètres	
Descriptif		Talus comportant de nombreux éléments hétéroclites, faisant office de protection, et plantations récentes déstabilisées

<i>Travaux préconisés</i>	
Aménagements	Reprise des plantations pour stabiliser la berge, avec réalisation d'un fascinage en pied de berge.
Commentaires	Dégradation des plantations réalisées cette année pour protéger la berge
Coût estimatif	Fascines en pied de berge : 3 000 € HT Plantations : 600 € HT Total : 3 600 € HT
Urgence	1
Date de réalisation envisagée	Automne 2009

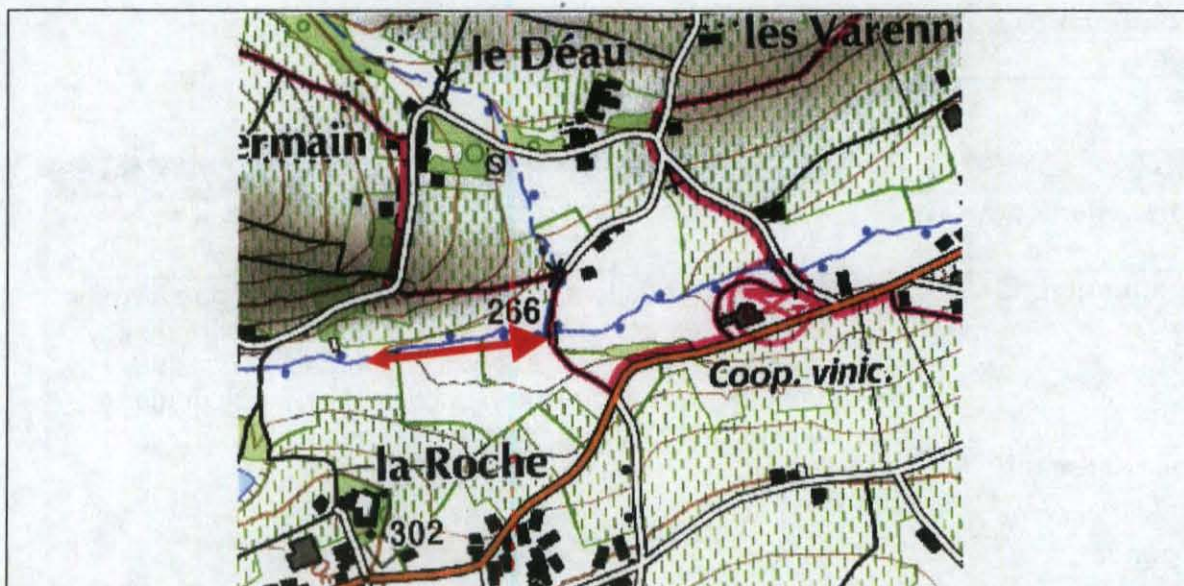
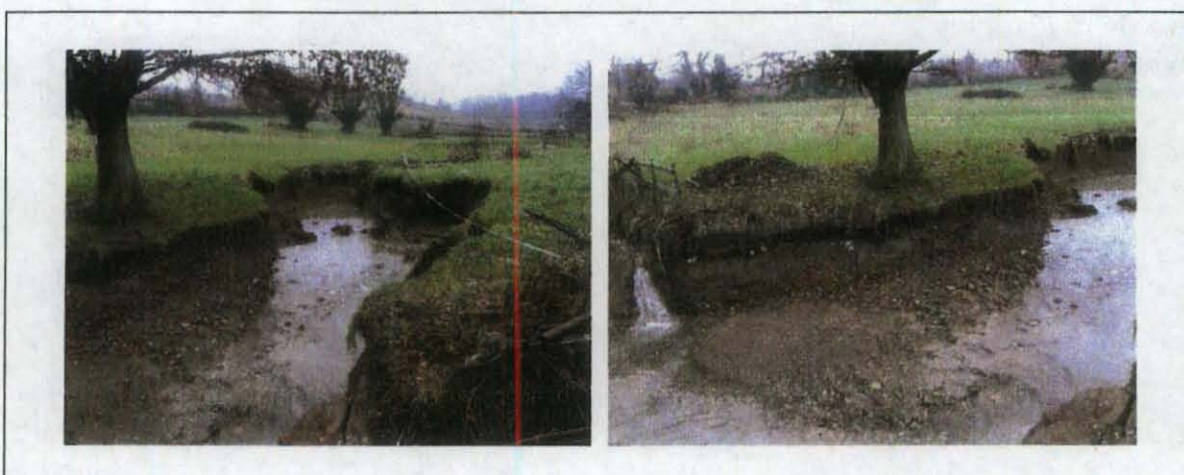
Commune	Saint Julien	Site n°	SJM1
Lieu Dit	Amont Bourg	Coordonnées Lambert II	X= 778291 Y= 2116280
Rivière	Marverand	Rive	Droite et Gauche
Localisation :	Amont Pont		
Descriptif dégâts	Erosion berge

<i>Descriptif</i>		
Caractéristiques du site		Nature du terrain
Longueur	200 mètres	Terrain agricole
Largeur		
Hauteur		
Descriptif		Erosion berge

<i>Travaux préconisés</i>	
Aménagements	Aucun
Commentaires	Incision du lit suite à la rupture du passage à gué à l'aval Nombreuses érosions de berge et méandrement du lit. Le retour à l'équilibre du profil en long est nécessaire avant de réaliser des interventions, de type plantations, dans le cadre du programme d'entretien
Coût estimatif	0 € HT
Urgence	0
Date de réalisation envisagée
