SESAER

SYNDICAT MIXTE DES RIVIERES DU BEAUJOLAIS

EXPERTISE POST CRUES DU 2 NOVEMBRE 2008

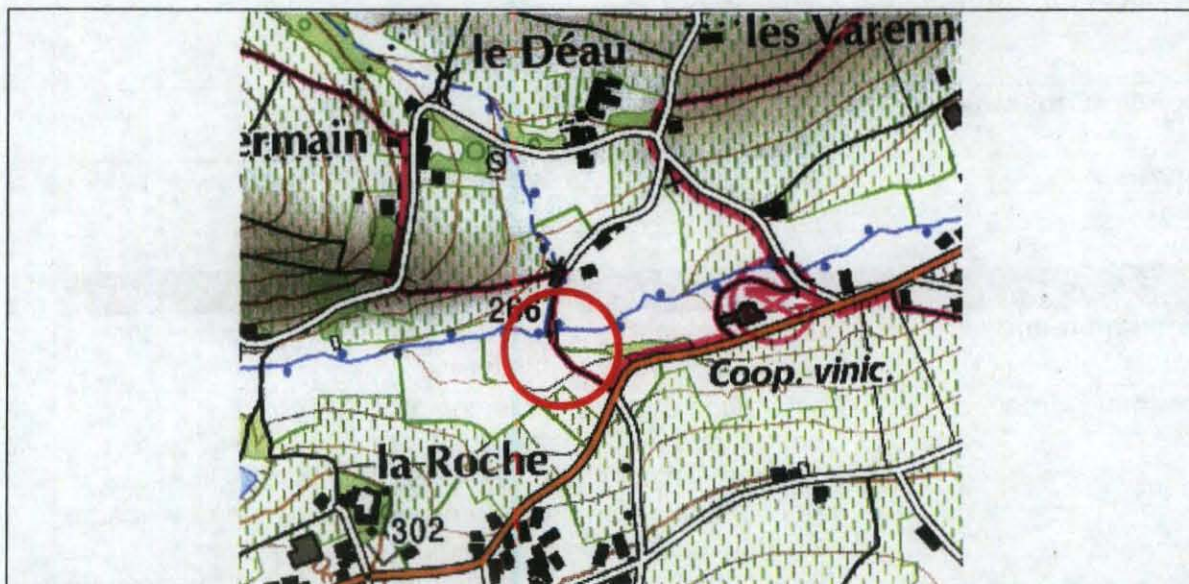
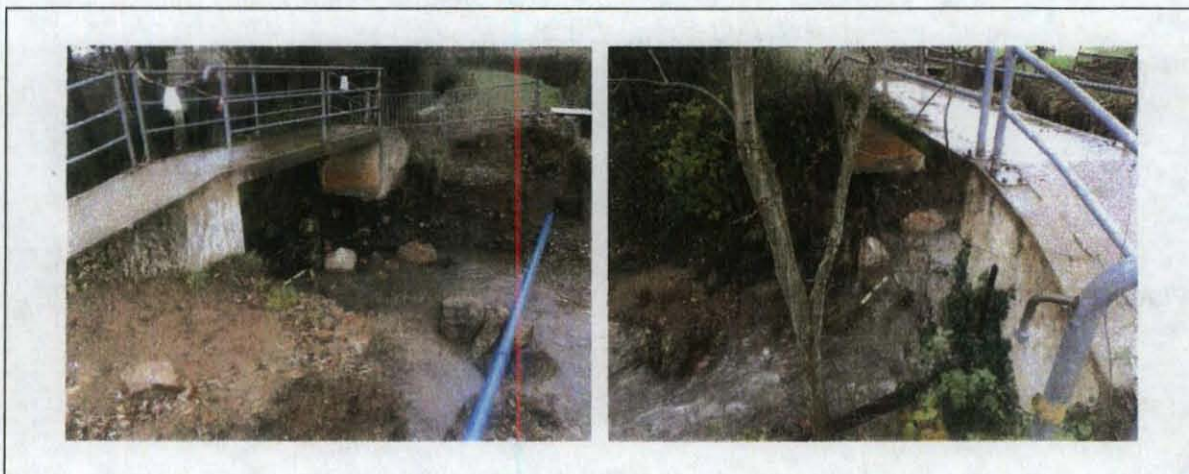
Commune	Saint Julien	Site n°	SJM2
Lieu Dit	Amont Bourg	Coordonnées Lambert II	X= 778447 Y= 2116291
Rivière	Marverand	Rive	Gauche
Localisation :	Pont		
Descriptif dégâts	Erosion berge

<i>Descriptif</i>		
Caractéristiques du site		Nature du terrain
Longueur	10 mètres	Terrain agricole
Largeur	5 mètres	Chemin rural
Hauteur	3 mètres	
Descriptif		Affaissement berge

<i>Diagnostic</i>	
Nature de la berge	Chemin rural
Infrastructure endommagée	Conduite AEP Chemin rural Passerelle piétonne
Infrastructure menacée	Conduite AEP Chemin rural Passerelle piétonne
Evolution possible	Rupture conduite AEP Rupture de la passerelle
Enjeu	Fort : Réseau eau potable
Alea	Moyen : Erosion

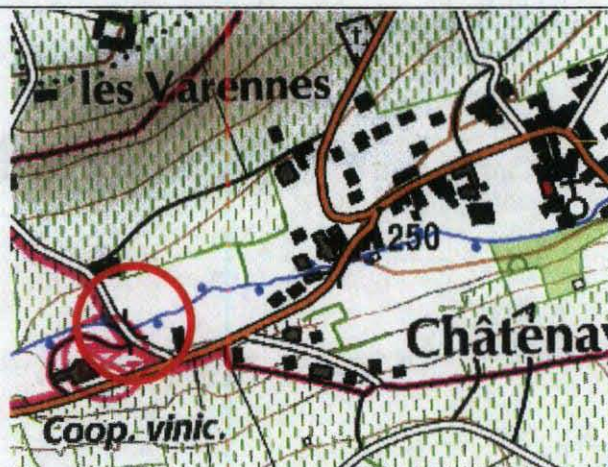
<i>Descriptif</i>		
Caractéristiques du site		Nature du terrain
Longueur	3 mètres	Route
Largeur	2 mètres	
Hauteur	2 mètres	
Descriptif		Affaissement berge

<i>Travaux préconisés</i>	
Aménagements	Confortement berge
Commentaires	Pas de dégradation au niveau de la voirie.
Coût estimatif	Confortement de la berge : 3 300 € HT Total : 3 300 € HT
Urgence	2
Date de réalisation envisagée	2009

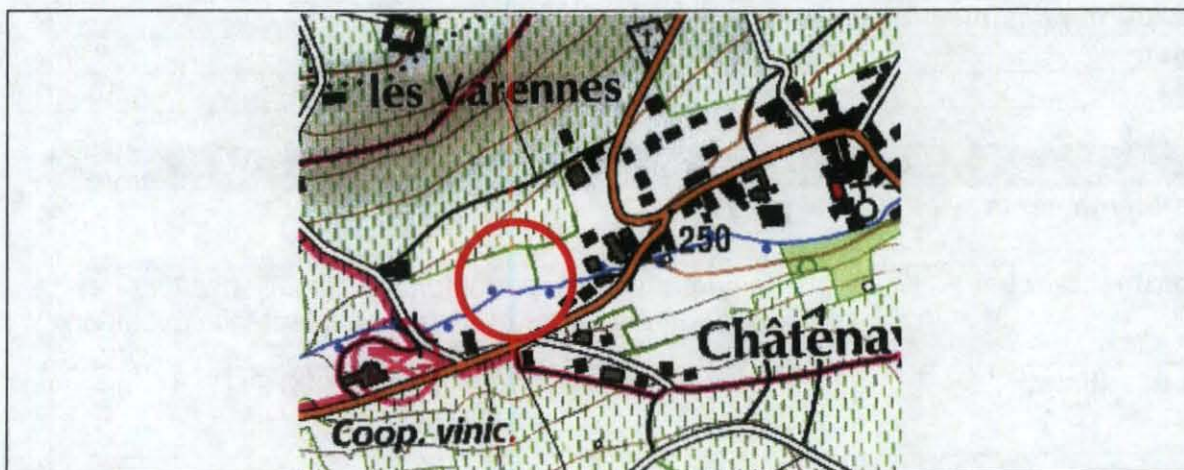
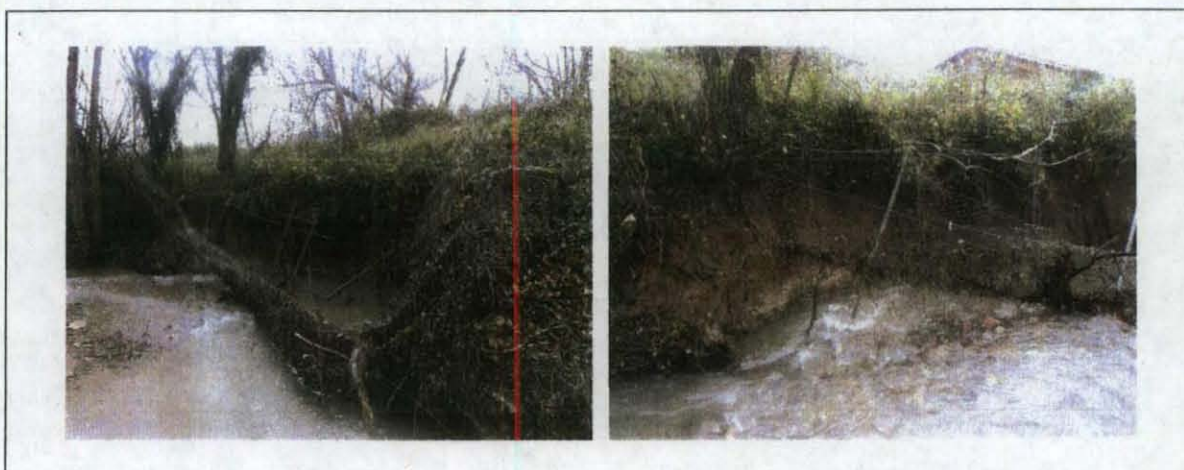
<i>Descriptif</i>		
Caractéristiques du site		Nature du terrain
Longueur	15 mètres	Terrain bâti
Largeur	2 mètres	
Hauteur	3 mètres	
Descriptif		Erosion berge

<i>Travaux préconisés</i>	
Aménagements	Peigne végétal
Commentaires	Pas de dégradation importante, une surveillance lors des travaux d'entretien pour prévenir une éventuelle évolution
Coût estimatif	Réalisation d'un peigne : 3 000 € HT Total : 3 000 € HT
Urgence	1
Date de réalisation envisagée	Eté 2009

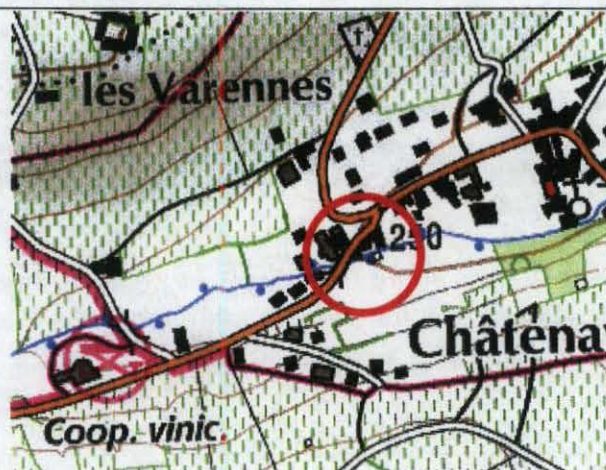
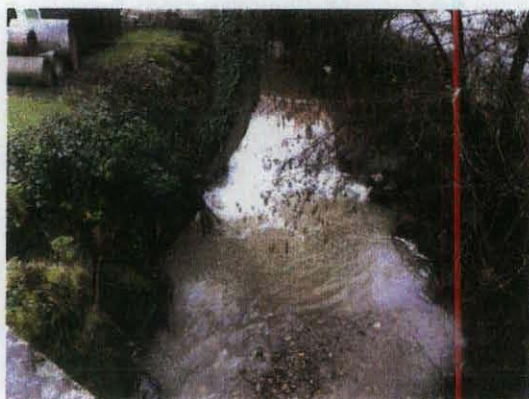
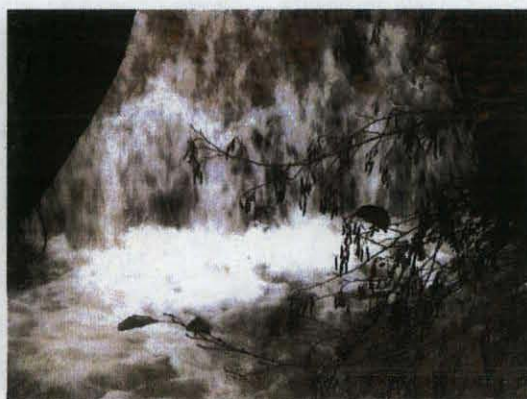
<i>Descriptif</i>		
Caractéristiques du site		Nature du terrain
Longueur	2 mètres	Enrochement
Largeur		
Hauteur	3 mètres	
Descriptif		Erosion berge

<i>Travaux préconisés</i>	
Aménagements	Aucun
Commentaires	Pas de dégradation importante, une surveillance lors des travaux d'entretien pour prévenir une éventuelle évolution
Coût estimatif	0 € HT
Urgence	0
Date de réalisation envisagée

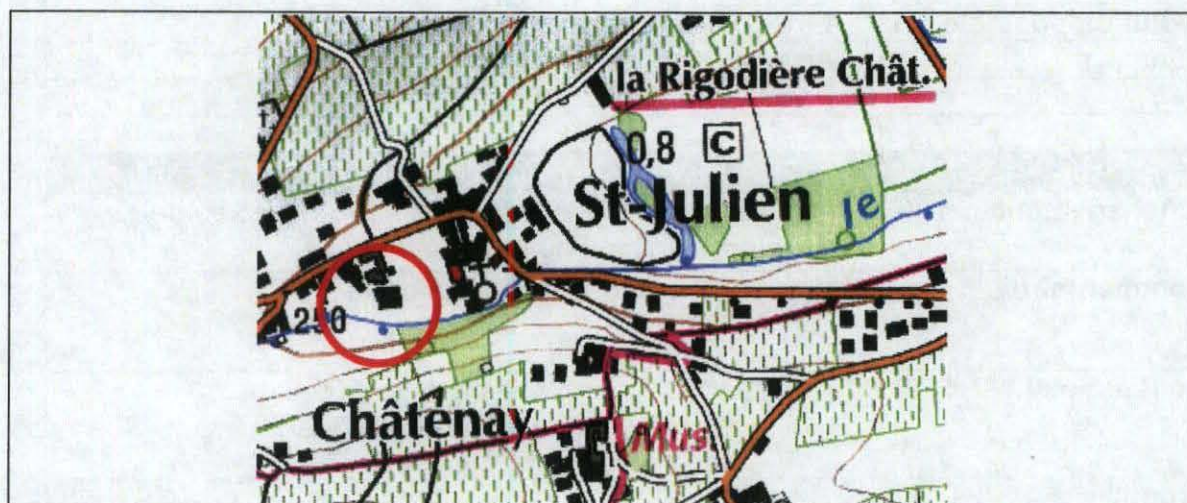
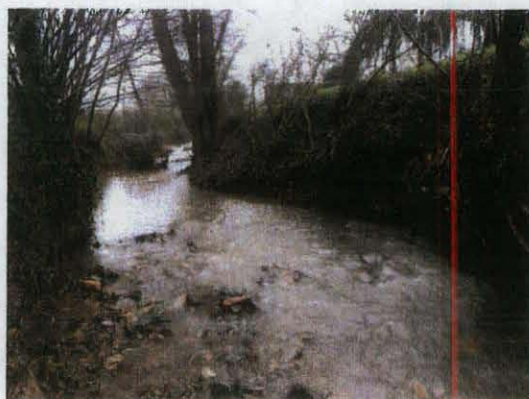
<i>Descriptif</i>		
Caractéristiques du site		Nature du terrain
Longueur	30 mètres	Mur maçonné
Largeur		
Hauteur	2,5 mètre	
Descriptif		Erosion berge

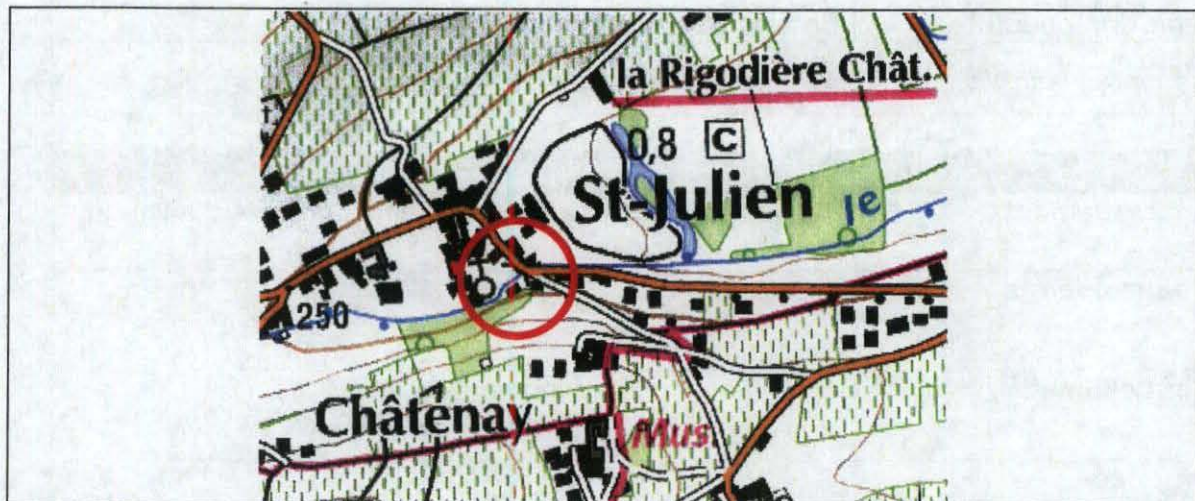
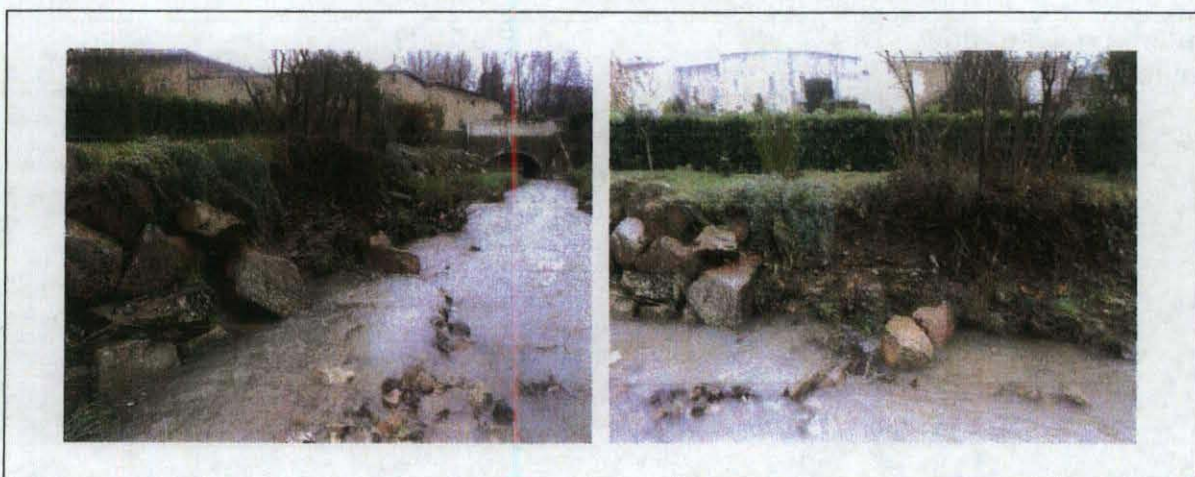
<i>Descriptif</i>		
Caractéristiques du site		Nature du terrain
Longueur	10 mètres	Mur maçonné
Largeur		
Hauteur	1,5 mètre	
Descriptif		Fosse d'érosion au pied du mur
