**COMMUNAUTE DE COMMUNES DU PAYS RIOLAIS**

## **ETAT DES LIEUX**

**Etude de faisabilité de  
désimperméabilisation des cours d'école**  
RIOZ

Décembre 2023  
Dossier 23 05 124

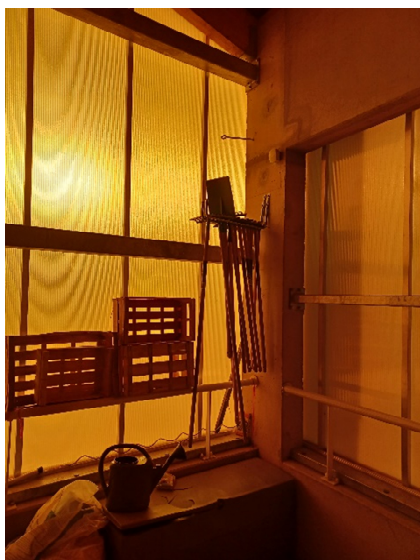
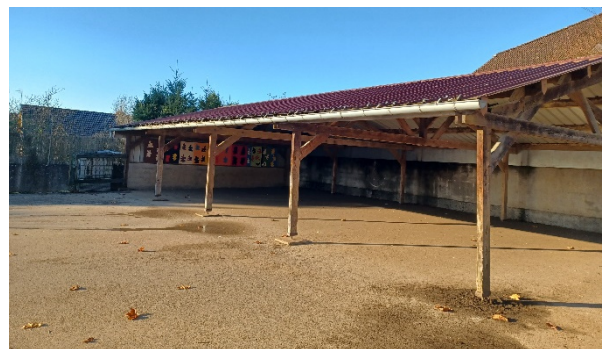
La toiture est en tôle acier à joint debout gris moyen .

A noter que le concepteur a réalisé un préau sur la partie Sud, recouvert de tôle translucide de couleur orange sur les murs.

Dans la cour au Nord, est identifié un préau, propice à la récupération de l'eau de pluie. Une récupération est déjà en place en pied de gouttière.

L'exposition du préau au Sud, rend son utilisation difficile les jours de grand soleil et il ne remplit pas sa fonction d'ombrage et de fraîcheur.

Le préau au Nord, ne fait pas partie de la zone d'étude, cependant , l'eau y est capté afin d'alimenter un robinet pour l'arrosage du potager présent dans la zone. Le système est à améliorer.

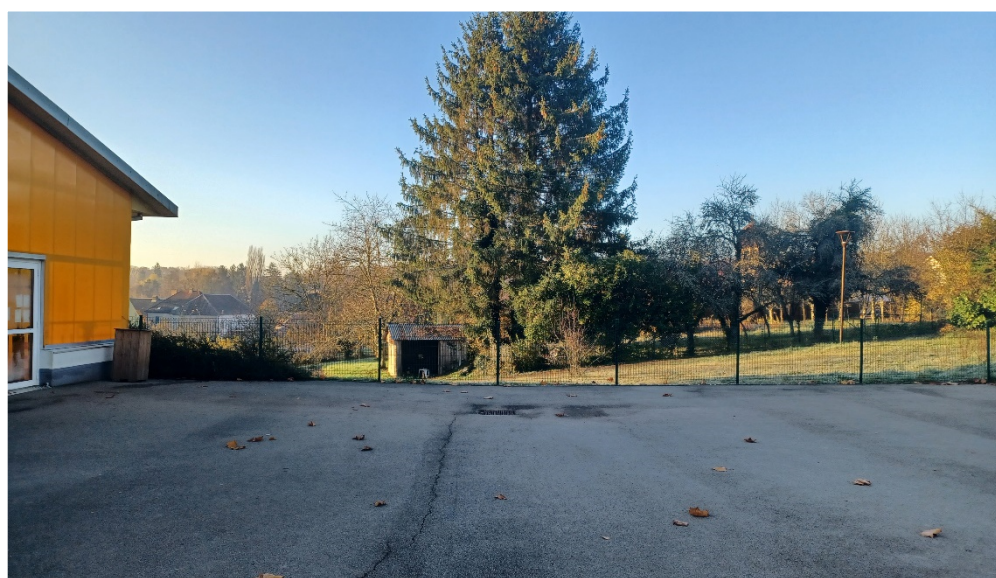
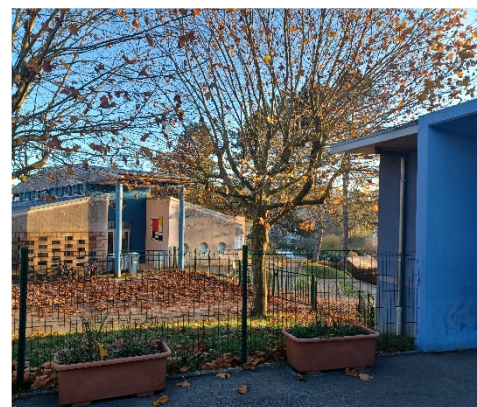
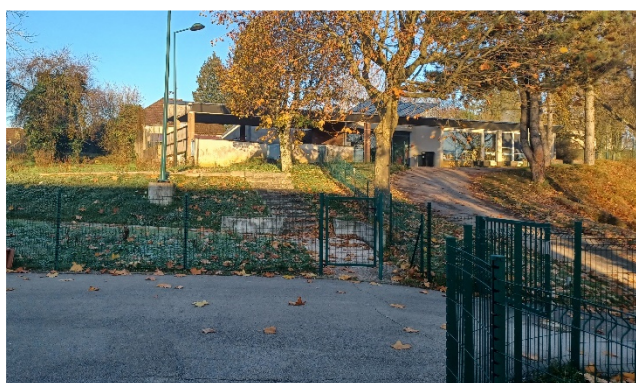
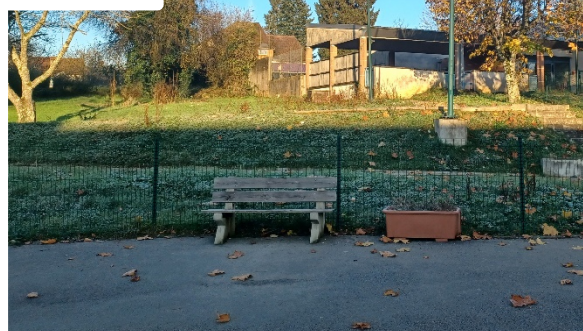
La cour est une étendue d'enrobé. Son état général est moyen.

La surface en enrobé est dégradée et crée un îlot de chaleur important dès les premiers rayons de soleil.

Les arbres sont plantés du mauvais côté de la cour, et ne projettent pas d'ombre sur celle-ci.

Le manque d'ombre dans la cour est important. On ne constate pas la présence d'arbre ou d'élément à proximité des espaces de récréation. De plus le préau n'offre qu'une zone très petite pour se protéger du soleil et de la pluie.

Le manque de banc et d'assise ne permet pas aux enfants de se poser et de contempler la cour ou le paysage environnant.

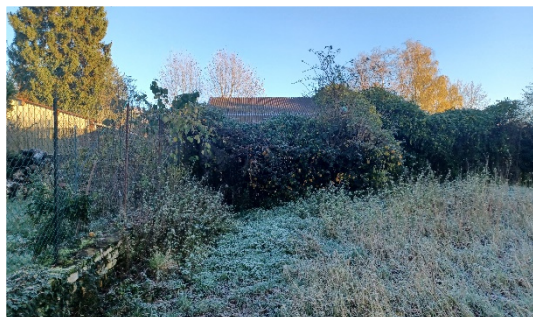
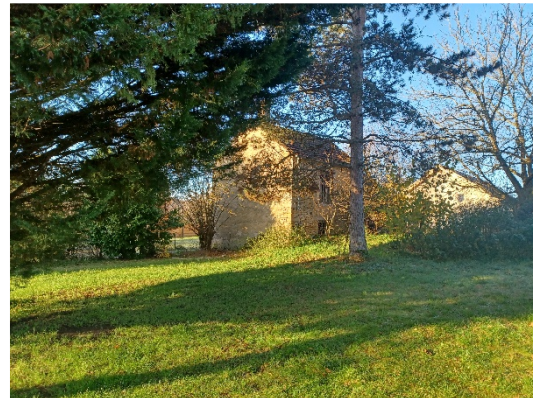
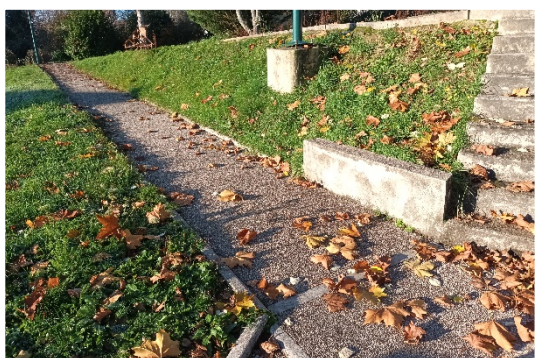
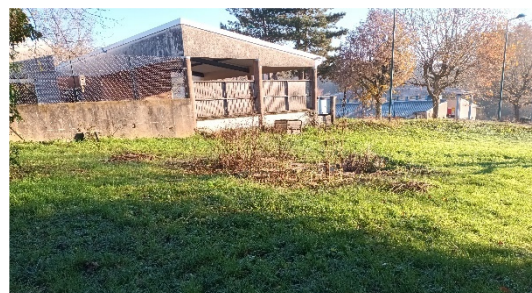
Deux bâtisses sont présentes dans l'espace, l'une est dangereuse aux vues de son état, et l'autre est recouverte par de la végétation.

La proximité avec les habitations pose question sur la visibilité des enfants et des propriétaires.

L'espace n'est pas clos vis-à-vis de l'extérieur du site scolaire.

La construction au centre semble sur le point de s'écrouler.

Les arbres manquent d'entretien, ce qui les desserrent dans leur esthétique.

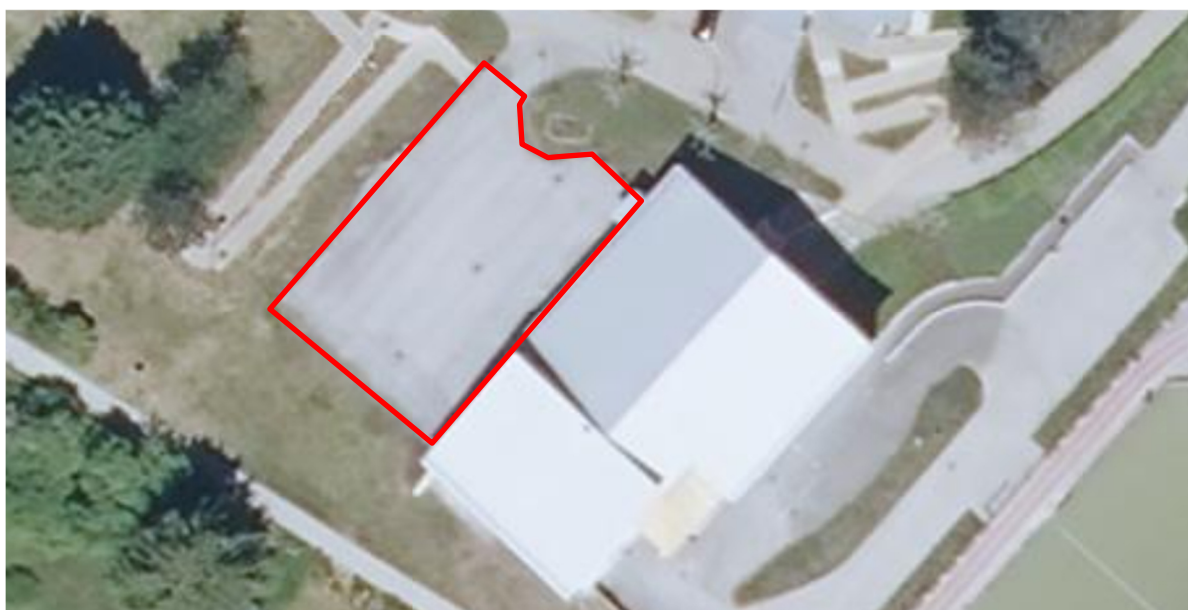
La cour est un rectangle unique, sans délimitation ni répartition entre les différentes fonctions attendues par les écoliers. Le préau est attenant et indépendant.

Un seul banc est présent dans la zone, ce qui ne permet pas la quiétude, et l'observation.

Il n'existe pas d'espace pour s'isoler, dans une recherche de tranquillité pour l'élève.

Le manque d'ombre est un souci important dans la zone.
