SYNDICAT INTERCOMMUNAL DU CANTON DE MODANE

**PROGRAMME PLURIANNUEL  
D'ENTRETIEN DES COURS  
D'EAU**

2006 - 2011

*Note explicative*

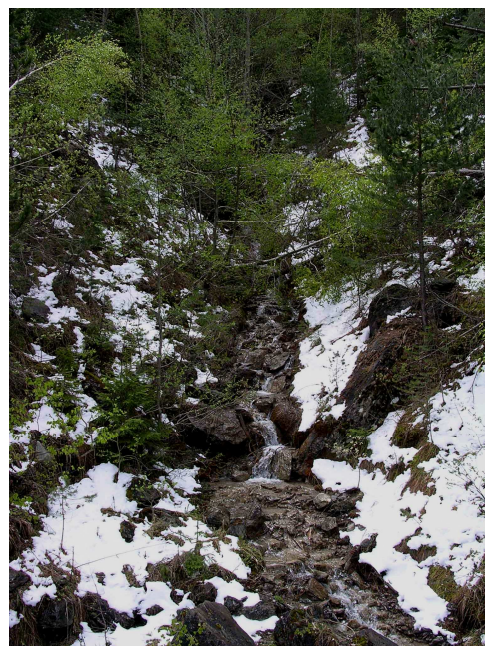
Le lit est encombré par du bois mort, notamment en amont de la RN6.

Figure 3 : ruisseau de Croix Rousse en amont de la RN6

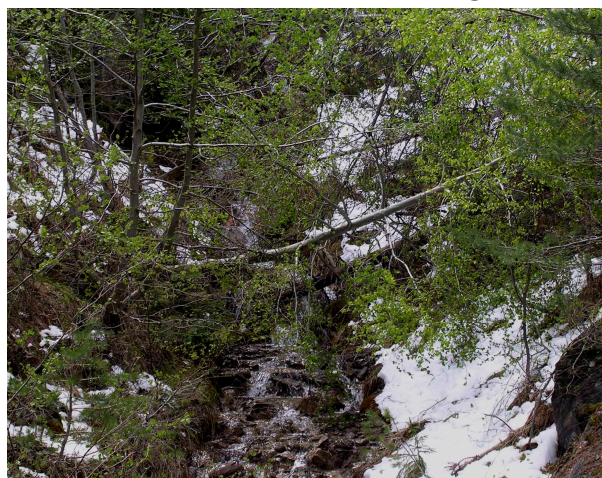
Figure 4 : bois mort en travers du lit du ruisseau de Croix Rousse, en amont de la RN6

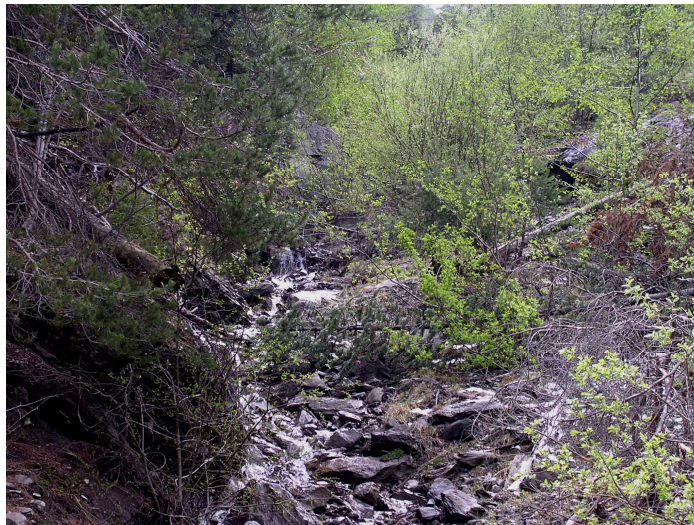
Le lit est encombré par du bois mort. La grille au niveau de la piste forestière est bouchée par des pierres.

La végétation (buissons et arbres) colonise le lit ; certains arbres sur les berges sont instables.

Figure 7: le Ravin des Tannettes en amont de la RN6

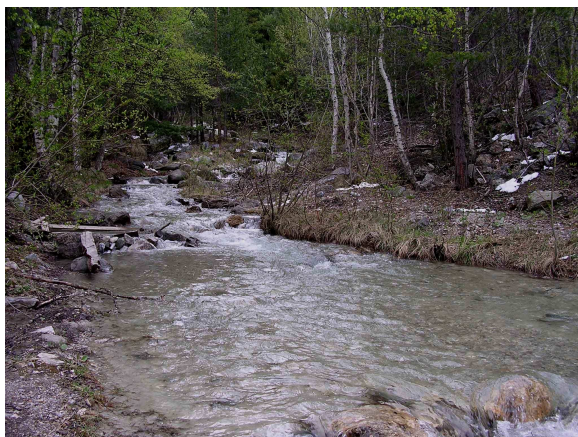
En amont de la RD215, au débouché des gorges, les faciès deviennent plus plats, plus homogènes, l'habitat piscicole est moins diversifié.

Figure 11 : le Saint Benoît en amont de la RD215

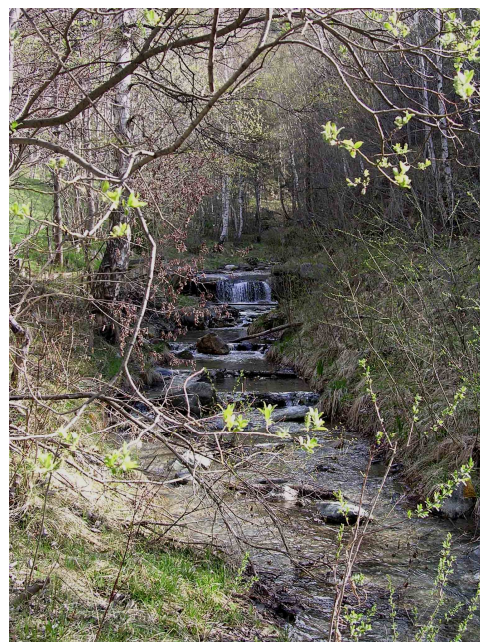
Sur ce tronçon, le lit est encombré par des débris épars (plastiques, ferrailles...), surtout entre le pont St Sébastien et l'Arc. En amont du pont, du bois mort barre le lit (troncs, palettes, planches...) par endroits.

Figure 12 : le Saint Benoît en amont d'Avrieux

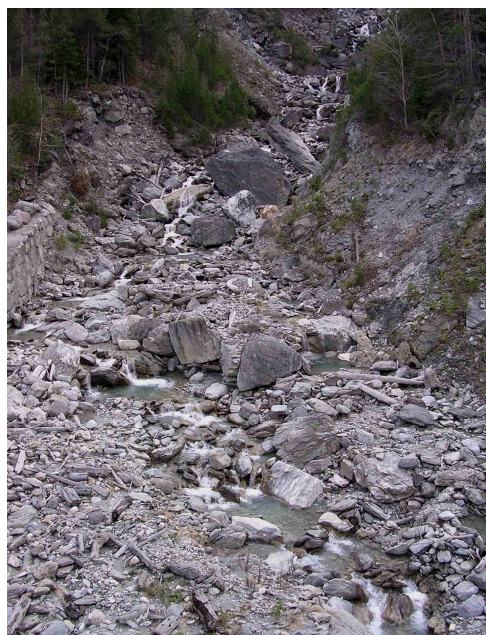
Figure 15 : amont du pont du Nant

De nombreux troncs d'arbres sont présents dans le lit au niveau du pont du Nant.

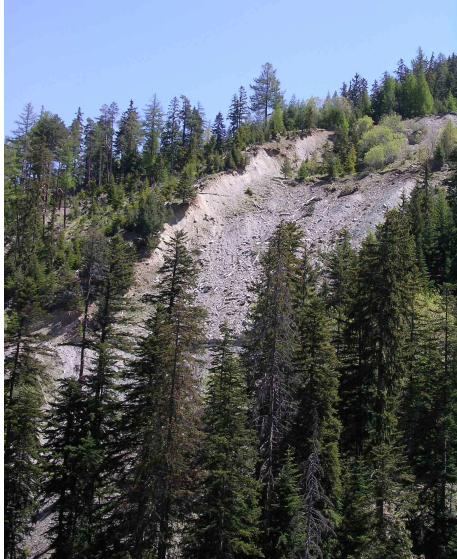
En aval du pont Ste Anne, le versant rive droite est en glissement et apporte des troncs d'arbres dans le lit du cours d'eau.

Figure 16 : glissement en aval du pont Ste Anne

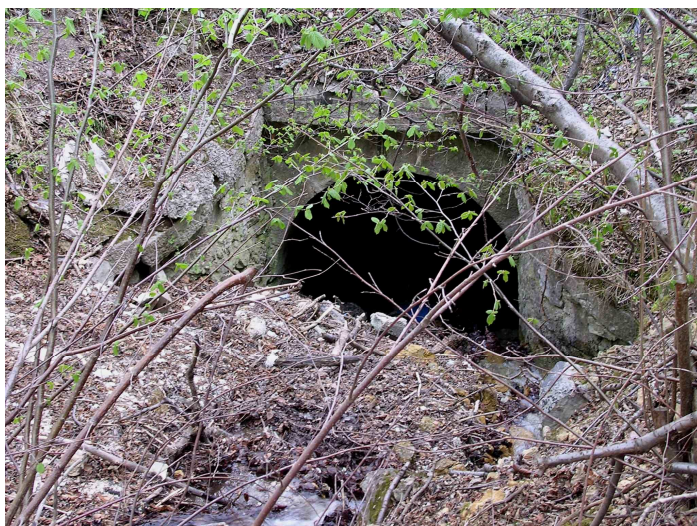
Même chose que pour le tronçon 2. L'ouvrage situé au niveau de la RD215 est en voie d'obstruction.

**Figure 18 : ouvrage de franchissement de la RD215**

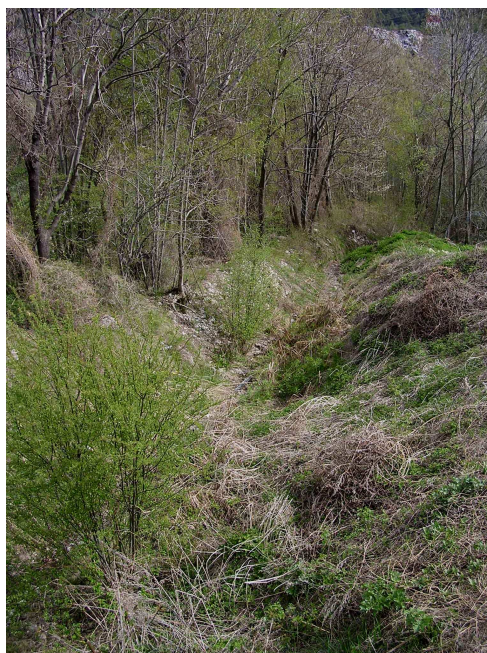
Le lit a été bien dégagé suite aux travaux qui ont été menés en 2002. Les broussailles commencent à recoloniser le lit par endroits.

**Figure 24 : passage du Rival au Bourget**

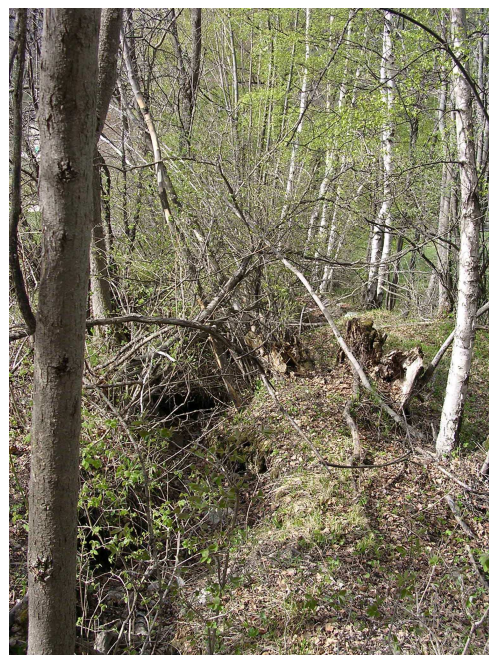
Le ruisseau est bordé sur toute sa longueur par des arbres et des buissons. Le manque d'entretien limite l'accès au cours d'eau, car le lit est encombré de broussailles.

**Figure 25 : le ruisseau des Combes en amont des habitations**
