## **5 - Les cours d'eau amont et aval**

### **5.2 Morphologie et transport solide**

#### **5.2.1 Caractéristiques morphologiques par secteur**

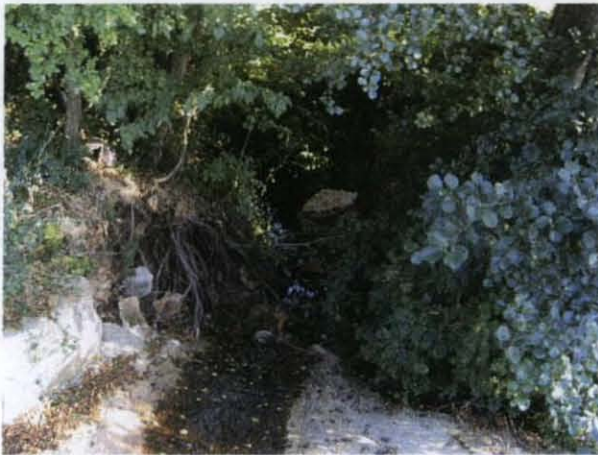
*Sortie de l'ouvrage busé – début tronçon T0*

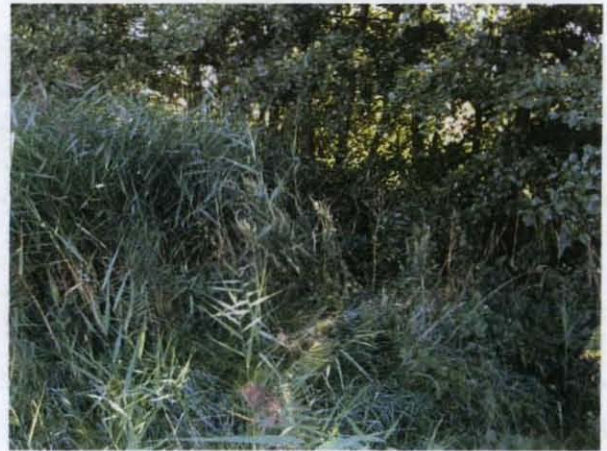
Le lit mineur du ruisseau est **très encombré** par la végétation, et de ce fait, bien ombragé. En effet, la ripisylve, qui est continue sur ce tronçon, n'est pas entretenue par les riverains. La végétation est arborée, arbustive et herbacée avec la présence de phragmites sur une bonne partie des berges du linéaire.

*Cordon rivulaire en rive droite du ruisseau des Pêcheurs*

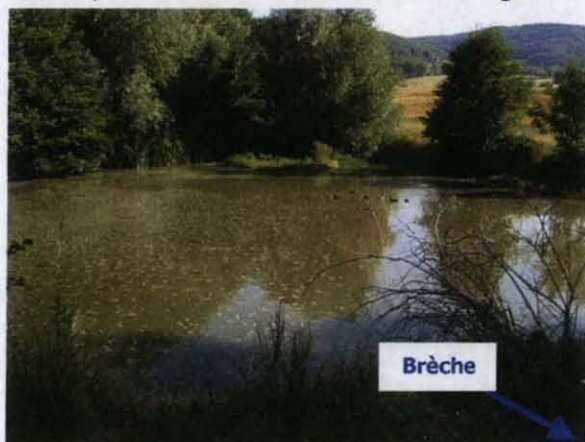
Aujourd'hui, une **brèche** volontaire dans la digue abaisse le niveau et donc la surface dans la retenue.

*Retenue collinaire vue depuis la digue*

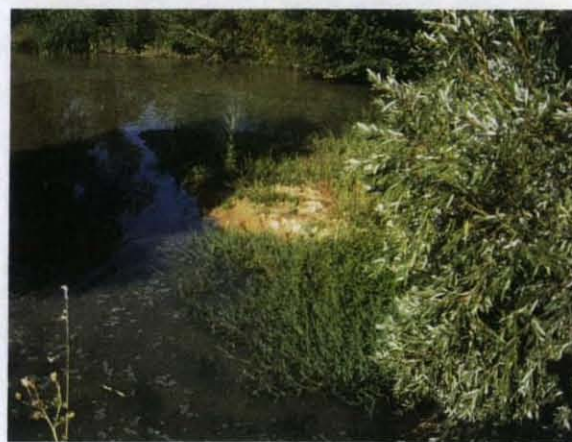
*Amont de la retenue – banc de sédiments en cours de végétalisation*

Cette retenue collinaire constitue **un premier obstacle à la continuité du transit sédimentaire**. Elle **piège une partie des sédiments les plus grossiers provenant de l'amont (cailloux et gros sables)**, comme en témoigne l'existence du banc de sédiments situé à l'entrée de la retenue.

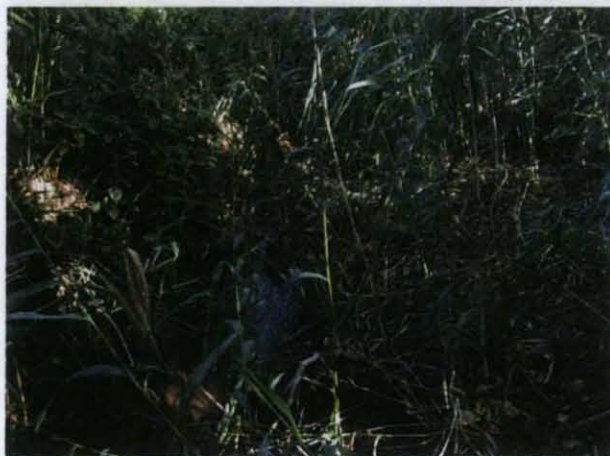
En aval de la retenue collinaire, le ruisseau des pêcheurs retrouve une configuration similaire au tronçon 1. La **ripisylve est dense et mal entretenue** et les phragmites envahissent le lit mineur.

*Ruisseau des Pêcheurs sur le tronçon T2 avec macrophytes dans le lit*

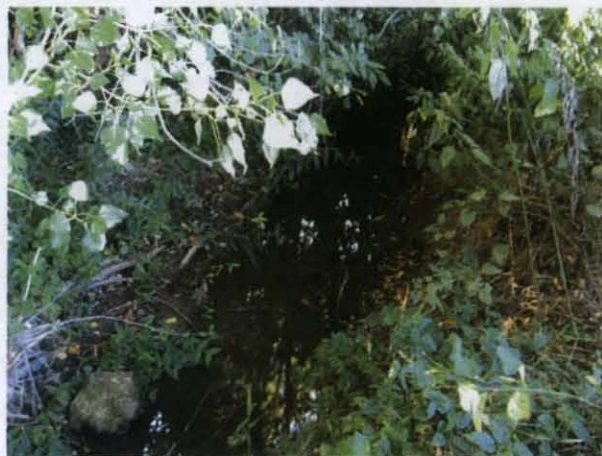
La pente est toutefois moins importante sur ce tronçon (évaluée à environ **2%**) et l'écoulement en période d'étiage s'en ressent (vitesse d'écoulement faible < 0,2 m/s). Le fond du lit est également composé de matériaux plus fins, essentiellement de **sables et limons**.

*Ruisseau des Pêcheurs sur le tronçon T2 – fond du lit limoneux*

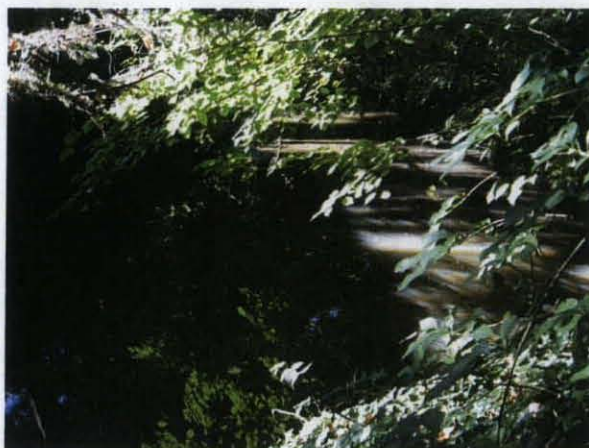
Sur ce tronçon, la pente est presque nulle (écoulement lentique) et le fond du lit est composé essentiellement de **limons et sables**. Des hélophytes (prêles) envahissent la partie aval du tronçon.

*Ligne d'eau plate en amont du seuil des Pêcheurs*

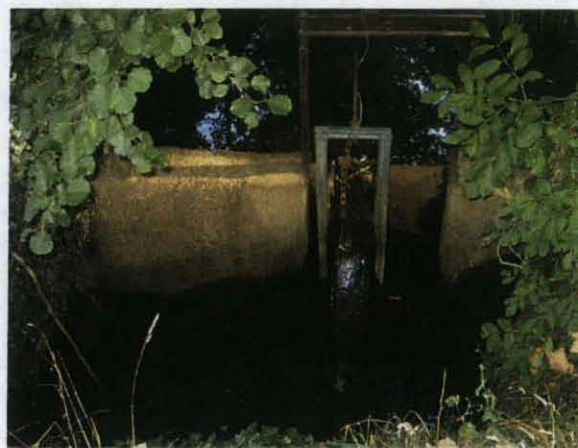
*Seuil des Pêcheurs*

Ce tronçon constitue donc également un piège à matériaux. Seuls les sédiments les plus fins peuvent transiter vers l'aval. Par ailleurs, il est à noter que **le seuil est en mauvais état**. Les fondations aval sont affouillées (mur et base du seuil béton) et des phénomènes de **renards hydrauliques** sont en voie de développement sur la rive gauche du seuil (érosion interne de l'ouvrage entraînant écoulement préférentiel et localisé de l'eau).

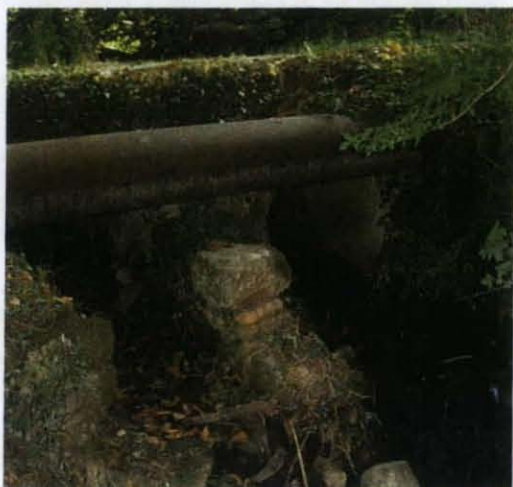
En aval du seuil des Pêcheurs, le ruisseau passe sous la route, par un ancien ouvrage maçonné double-cadre, **en mauvais état**. Une buse béton (Φ 800mm) a été rajoutée pour faciliter l'écoulement en période de crue.

En aval immédiat de l'ouvrage, **du fait d'un déficit de transport solide**, le ruisseau a surcreusé son lit et une chute d'environ 80 cm s'est formée.

*Ouvrage de franchissement en amont du lac*

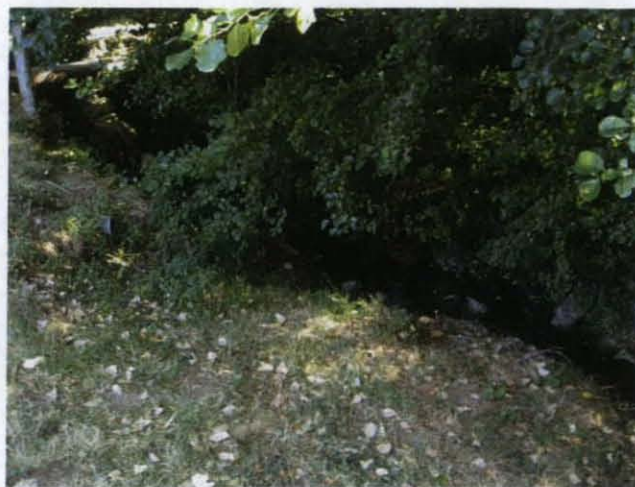
**Le substrat de fond est nettement plus grossier qu'à l'amont** : gros cailloux, petits blocs à bord anguleux, sables et graviers. Les éléments les plus grossiers sont issus des berges ou étaient déjà présents dans le lit ; ils ne proviennent pas de l'amont.

*Ruisseau des Pêcheurs en amont du lac*

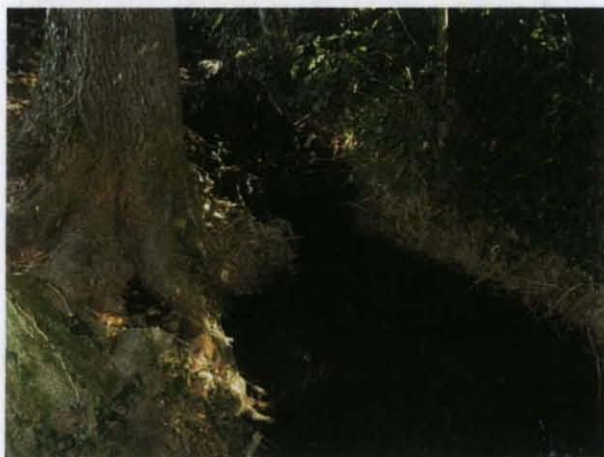
*Amont du tronçon T4b*

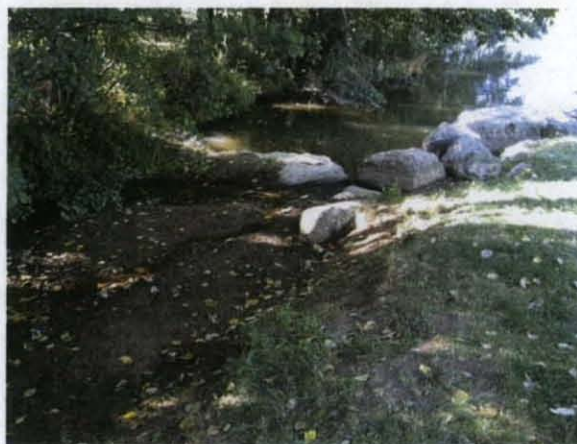
*Entrée du lac*

A l'entrée du lac, des enrochements ont été disposés en travers du ruisseau afin de ralentir les écoulements (remous de la ligne d'eau) et faciliter le dépôt de matériaux. Ainsi, on peut observer une petite langue de sédiments composée essentiellement de sables et graviers en amont immédiat des enrochements.

Cependant, compte tenu de la faible capacité de ce piège à gravier improvisé, son efficacité semble limitée et la **majeure partie des éléments les plus fins (sables, limons et matière organique) peuvent transiter jusqu'au lac.**

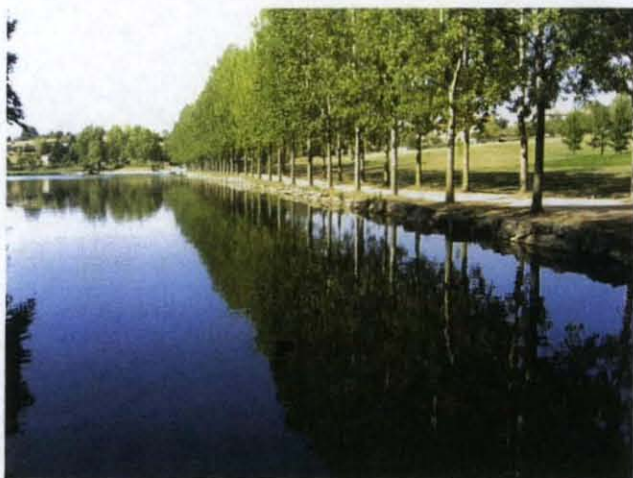
Aujourd'hui, la berge rive droite (côté ouest) a été entièrement aménagée par l'homme : enrochements de berges sur un linéaire de 240 m, puis muret de berge en béton sur environ 105 mètres jusqu'à rejoindre le côté ouest de la digue.

*Berge Ouest du lac*

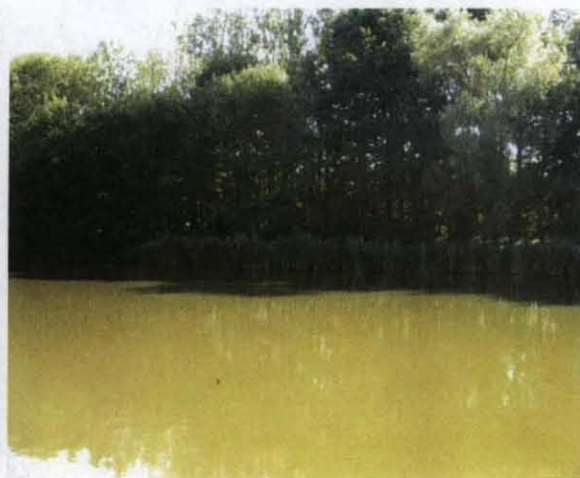
La berge gauche (côté est) est restée naturelle, avec la présence d'un large cordon rivulaire et d'une bande quasi-continue de phragmites, aux abords du lac. Seule la partie sud de la berge gauche (60 m) a été aménagée pour la baignade : plage enherbée, plage de sable et zone de jeux pour enfants.

*Berge Est du lac*

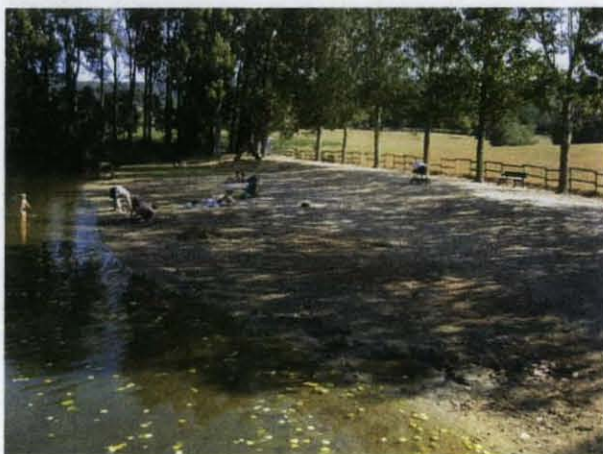
*Plage aménagée au Sud-Est du lac*

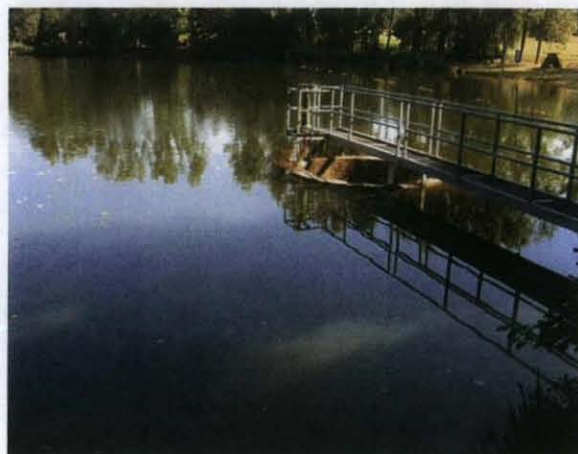
Aucun déversoir de sécurité n'est présent sur la digue du lac. Le trop-plein s'effectue par une buse de 2 m de largeur situé environ 50 cm sous la crête de la digue. Un volant à crémaillère permet également de manœuvrer une vanne de vidange situé en fond de lac.

Il est à noter que durant l'été, le niveau du lac est souvent en dessous de la buse de trop-plein. Aucun débit ne transite vers l'aval.

*Ouvrage de trop-plein du lac*

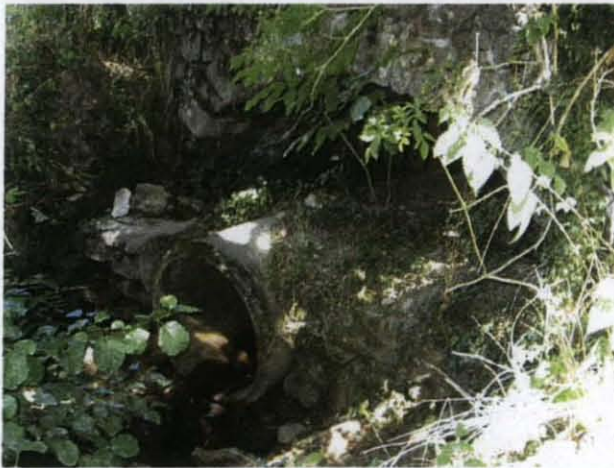
En revanche, le fond du lit est assez irrégulier avec alternativement des trous et des hauts fonds. Lorsque le ruisseau est à sec (période estivale), des **poches d'eau** subsistent dans les trous des profils en long et constituent des **pièges pour la faune piscicole**.

*Sortie du lac*

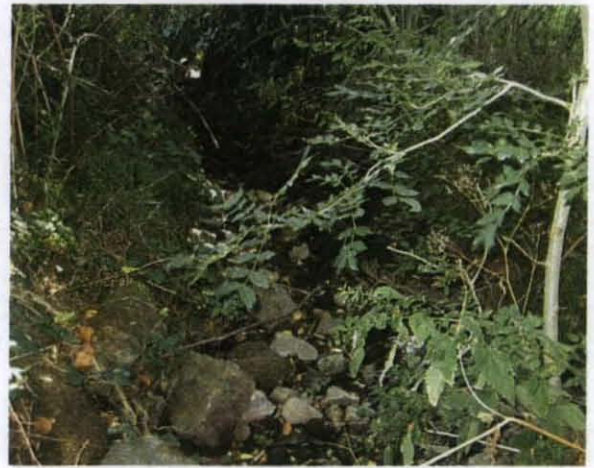
Le ruisseau en aval du lac présente un substrat de matériaux assez grossiers : gros cailloux et blocs. Le substratum affleure également en aval immédiat du lac. Le fond du lit est assez irrégulier.

*Ruisseau des Eygas en aval du lac*

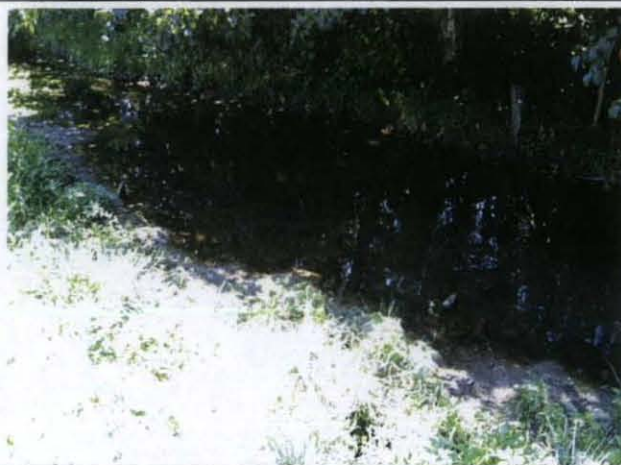
*Eaux quasi-stagnantes en aval du tronçon T7*

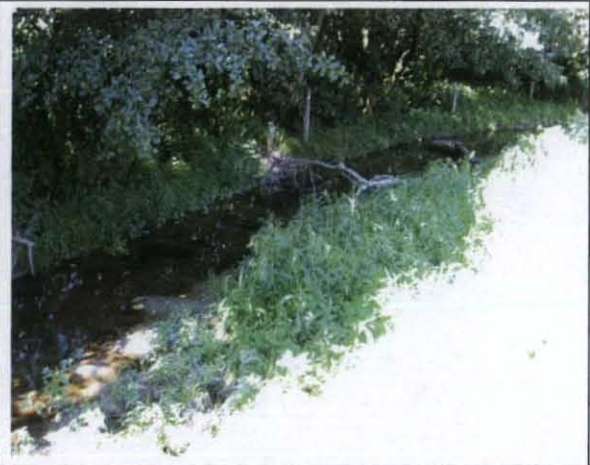
*Amont du tronçon T7, peu d'écoulement*

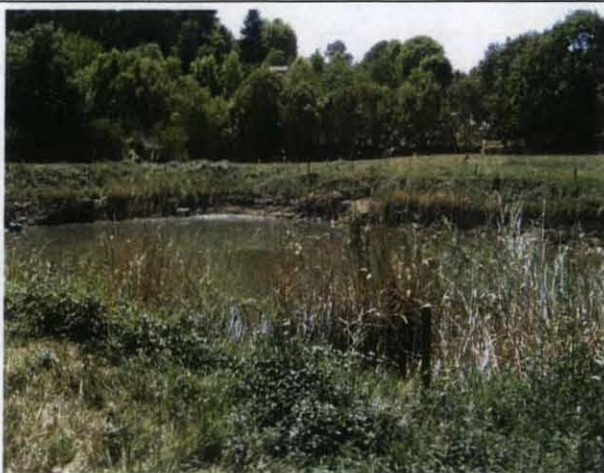
Cet aménagement constitue inévitablement **un blocage dans le transport solide du ruisseau**. La fosse, **par le ralentissement des écoulements** qu'elle induit, piège la quasi-totalité des sédiments provenant de l'amont.

*Trou agricole - vue depuis l'amont*

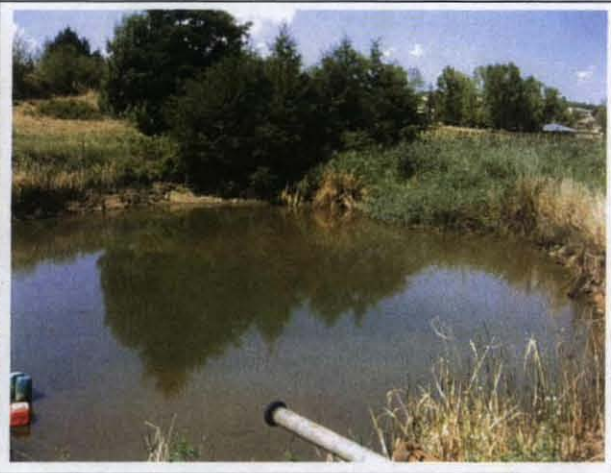
*Trou agricole - vue depuis l'aval*

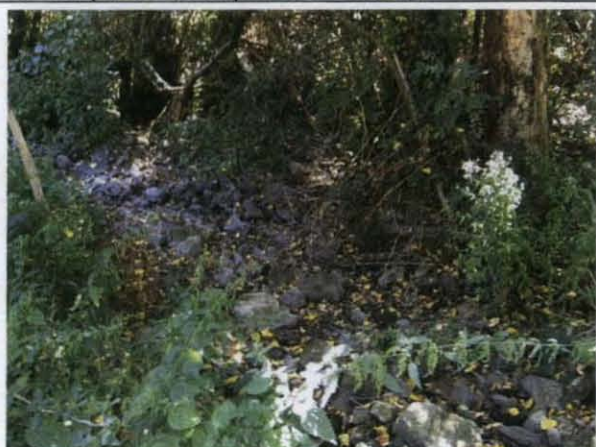
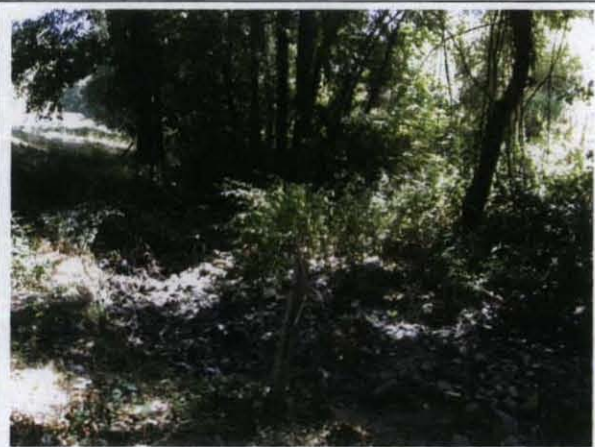
En aval de la fosse agricole, le ruisseau s'écoule dans un fond de vallée encaissé, avec une pente importante (4%), qui lui confère un fort caractère torrentiel. Le fond du lit est composé de matériaux grossiers (gros cailloux et blocs) et le lit est bien plus chahuté qu'à l'amont, signe d'une activité torrentielle importante : érosion de berge, lit divaguant, embâcles dans le lit mineur.

Compte tenu des apports en eau faibles voire nuls en période d'étiage, ce tronçon est également à sec une bonne partie de la période estivale.

*Ruisseau des Eygas en aval de la fosse agricole*

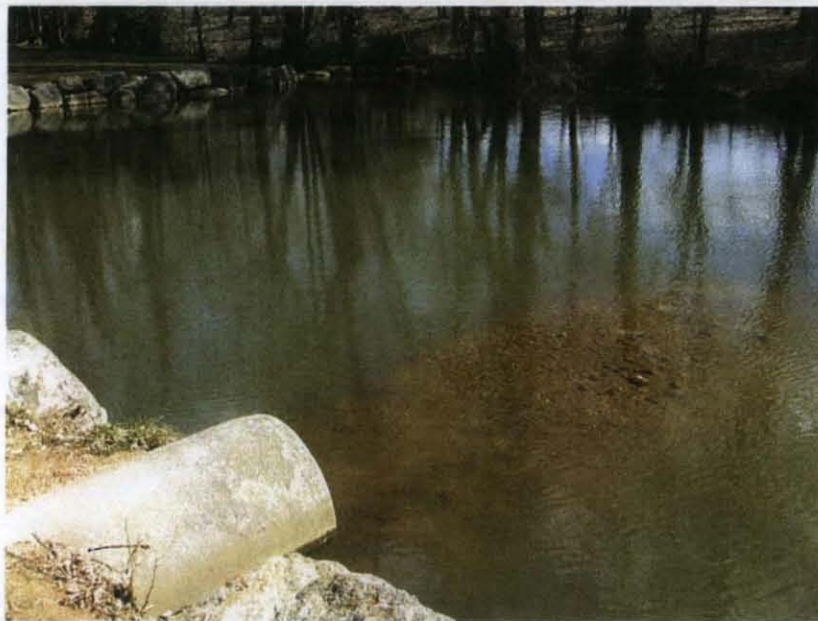
*Sédiments (sables et graviers) déposés en sortie de la buse B2*

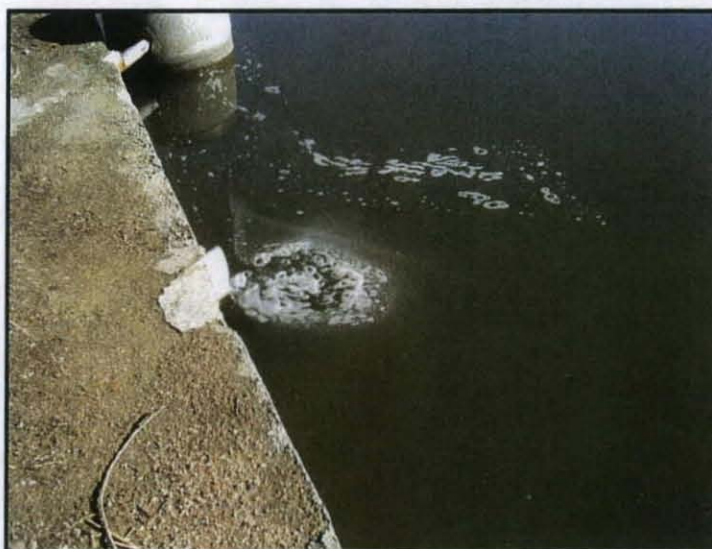
*Point de rejet de la Buse B4 bis en aval de la pompe de relevage*

L'opération consiste uniquement à remplacer la pompe de relevage défectueuse.

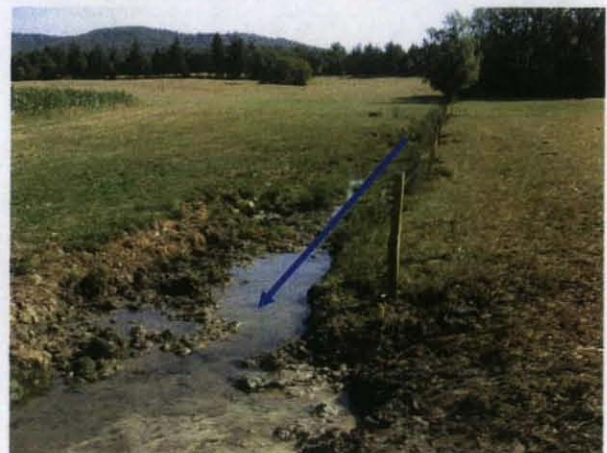
*Drain s'écoulant au milieu du pâturage*

Nous proposons de reculer d'un mètre la clôture existante en rive gauche et de disposer une clôture sur la rive opposée pour empêcher tout accès des bêtes à l'eau et éviter ainsi un piétinement récurrent du drain qui conduit à son colmatage.

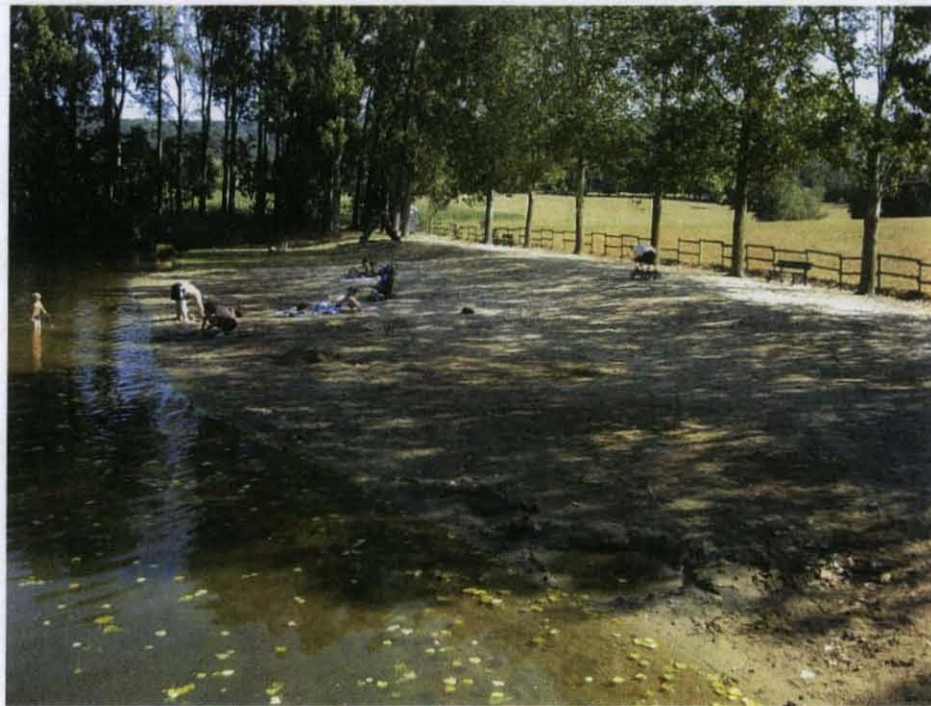
Lors d'épisodes pluvieux conséquents qui engendrent une montée importante du niveau du lac, les eaux viennent lessivés les matériaux sableux de la plage, ce qui participe au comblement progressif du plan d'eau.

*Plage du lac aux Ramiers*

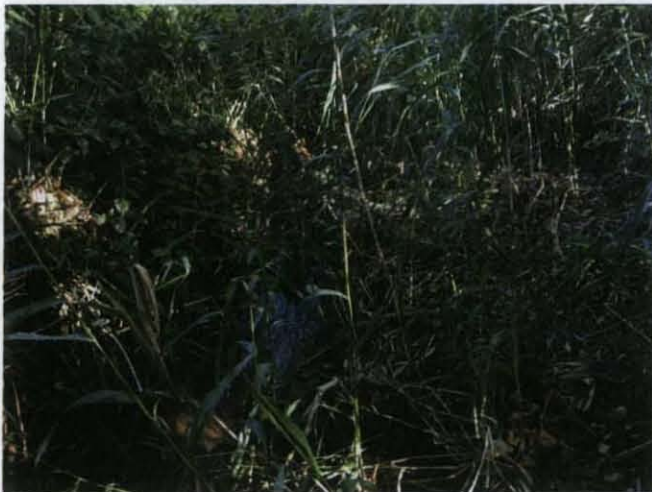
Sur ce tronçon en fond de vallée, le lit mineur du ruisseau est très encombré par la végétation. En effet, la ripisylve, qui est continue sur ce tronçon, n'est pas entretenue par les riverains. La végétation est arborée, arbustive et herbacée avec la présence de phragmites sur une bonne partie des berges du linéaire.

*Ruisseau des Pêchers avec macrophytes dans le lit*

L'entretien régulier des boisements de berges (élimination des arbres instables) et du lit (retrait du bois mort, éclaircissement de la strate herbacée et arbustives) du ruisseau des Pêchers devrait permettre de réduire le phénomène d'embâcles et les désordres qui y sont associés : érosions de berges notamment. Il convient de favoriser l'écoulement en supprimant les obstacles potentiels pouvant provoquer des affouillements et dégrader les berges du ruisseau.

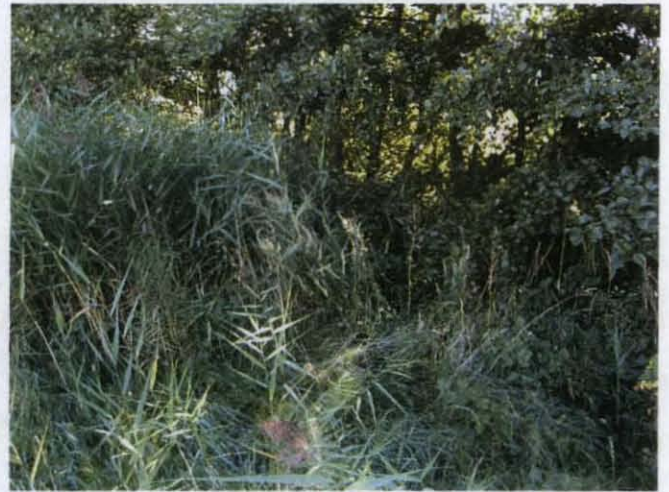
*Cordon rivulaire en rive droite du ruisseau des Pêchers*
