Commune de :	CASTELNAU-VALENCE	<h1>Anomalie fumée n° :</h1> <div>1</div>
Date du test :	2022-05-01	
Système d'assainis. :	CASTELNAU-VALENCE

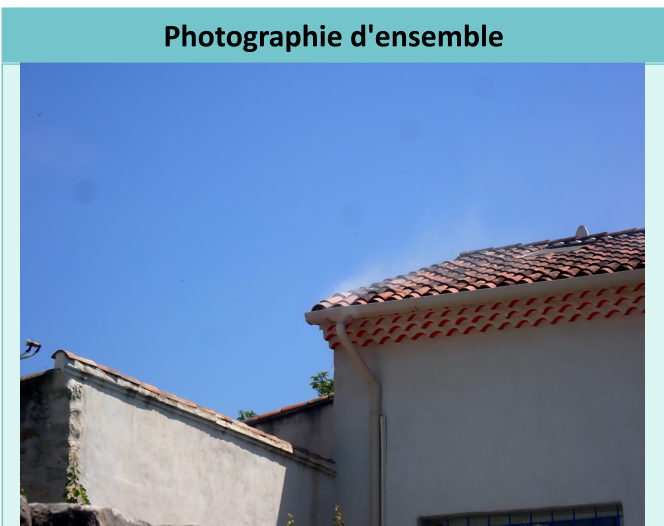
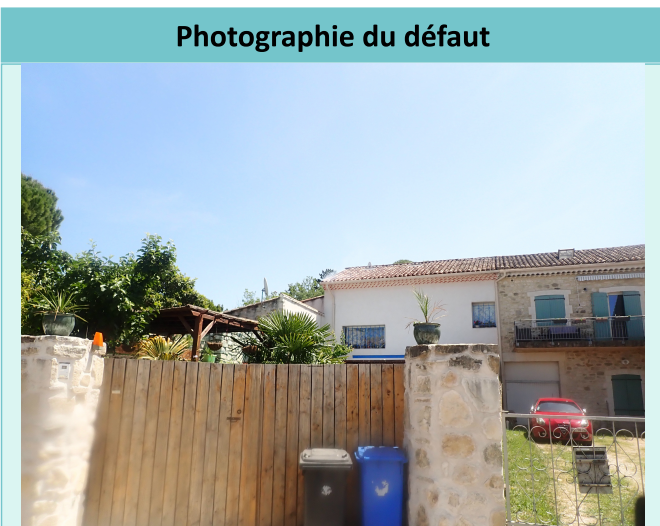
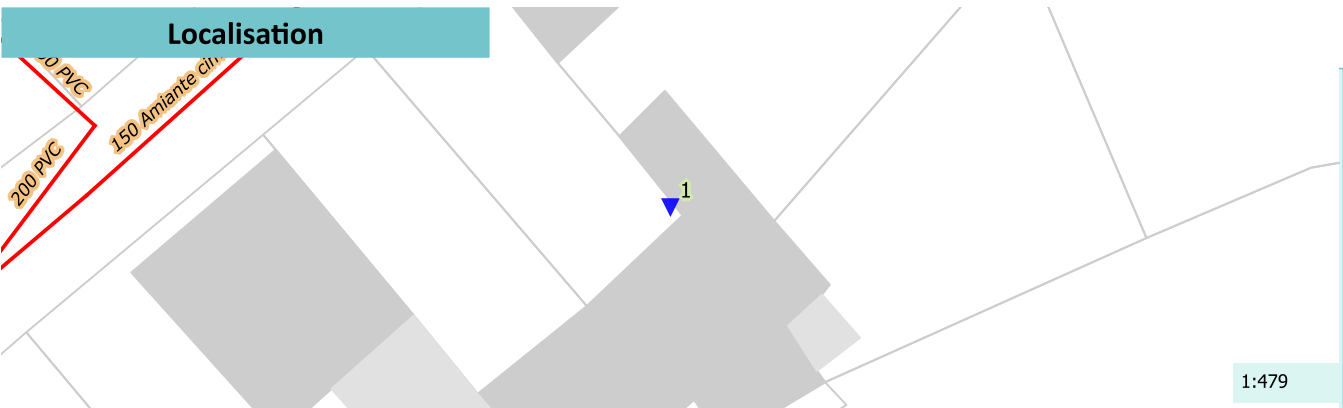
Présentation de l'anomalie	
Type d'anomalie :	Gouttiere
Surface active (m²) :	20
Vulnérabilité :	Faible
	<div>Grave</div>

Caractéristique de la réponse	
Rapidité d'apparition du panache :	Rapide et dense
Réalisation et résultat du test au colorant :	Non

Proposition de travaux de mise en conformité :	Deconnexion des eaux pluviales
Enquête banchement à prévoir :	-

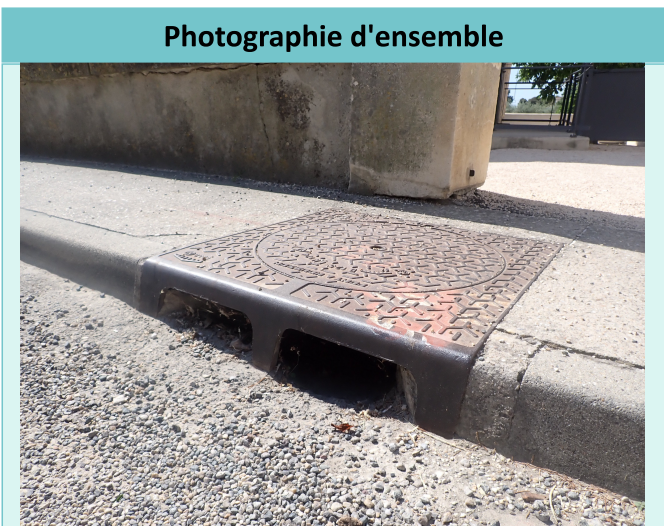
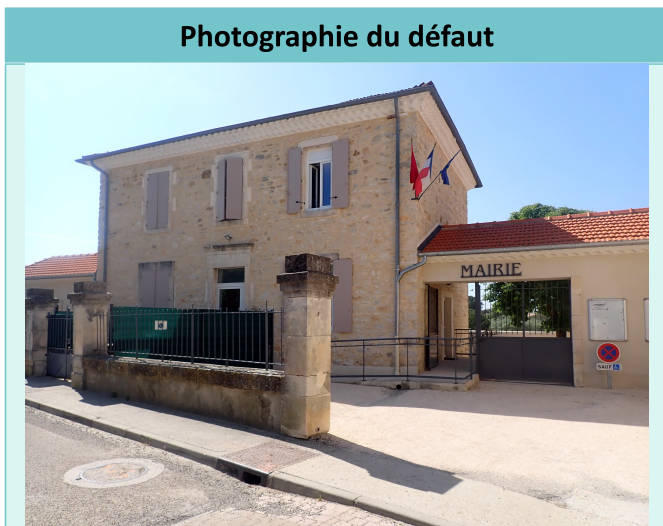
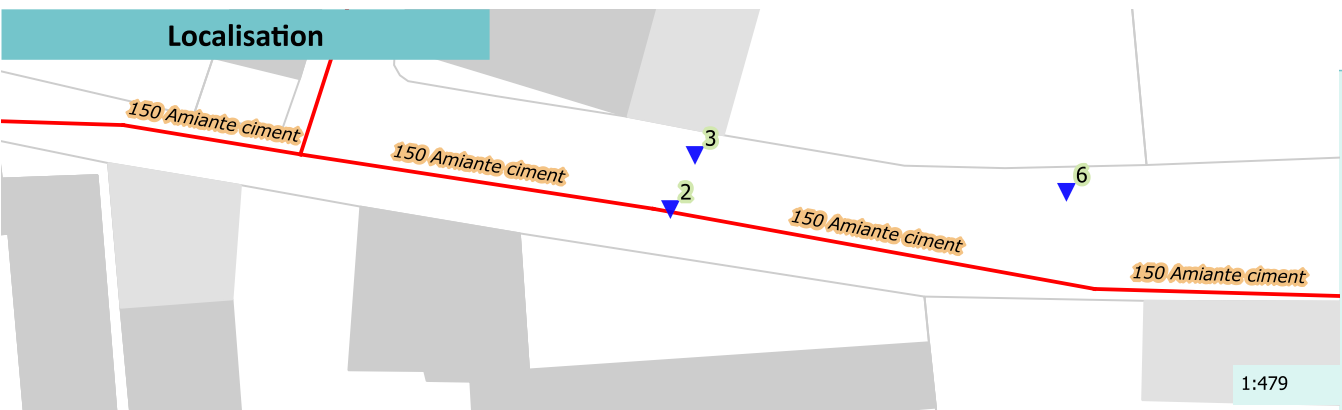
Présentation de l'anomalie	
Type d'anomalie :	Parasitage EP/EU
Surface active (m²) :	0
Vulnérabilité :	Faible
Peu grave

Caractéristique de la réponse	
Rapidité d'apparition du panache :	Lente et faible
Réalisation et résultat du test au colorant :	Oui negatif

Remarque(s) / Observation(s)
Parasitage EP/EU 'peu grave sans préconisation de travaux, aucune connexion hydrualique entre l'EU et l'EP.

Proposition de travaux de mise en conformité :	Sans objet
Enquête banchement à prévoir :	-

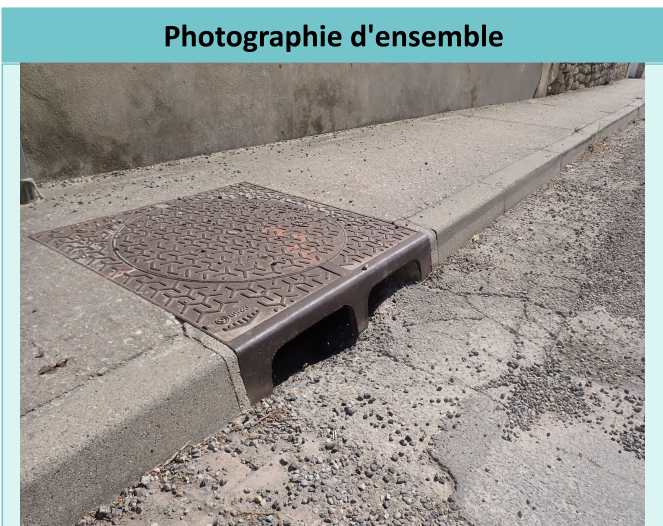
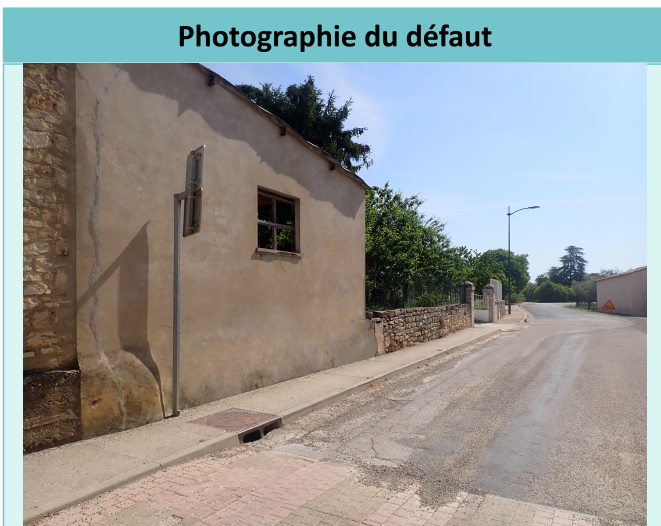
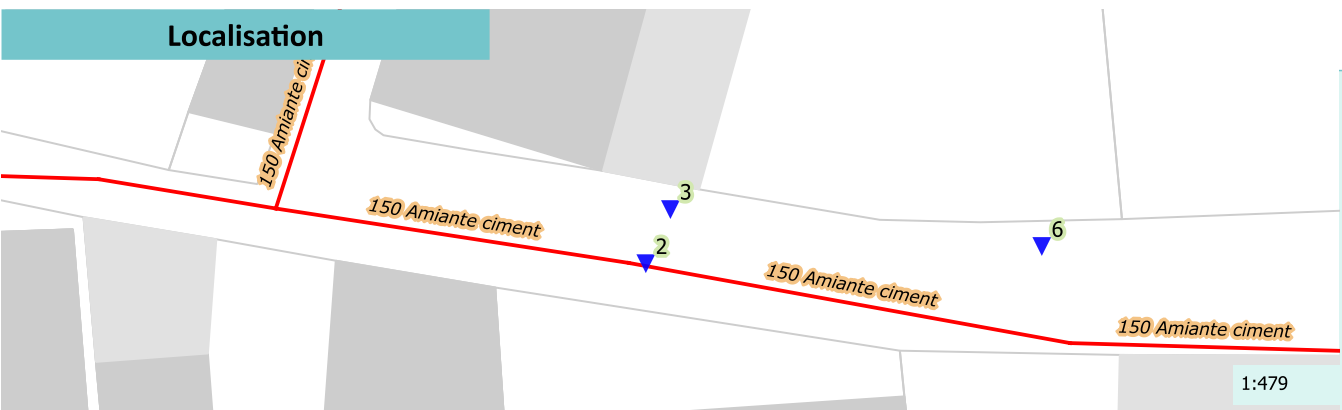
Présentation de l'anomalie	
Type d'anomalie :	Parasitage EP/EU
Surface active (m²) :	0
Vulnérabilité :	Faible
Peu grave

Caractéristique de la réponse	
Rapidité d'apparition du panache :	Lente et faible
Réalisation et résultat du test au colorant :	Oui negatif

Remarque(s) / Observation(s)
Parasitage EP/EU 'peu grave sans préconisation de travaux, aucune connexion hydrualique entre l'EU et l'EP.

Proposition de travaux de mise en conformité :	Sans objet
Enquête banchement à prévoir :	-

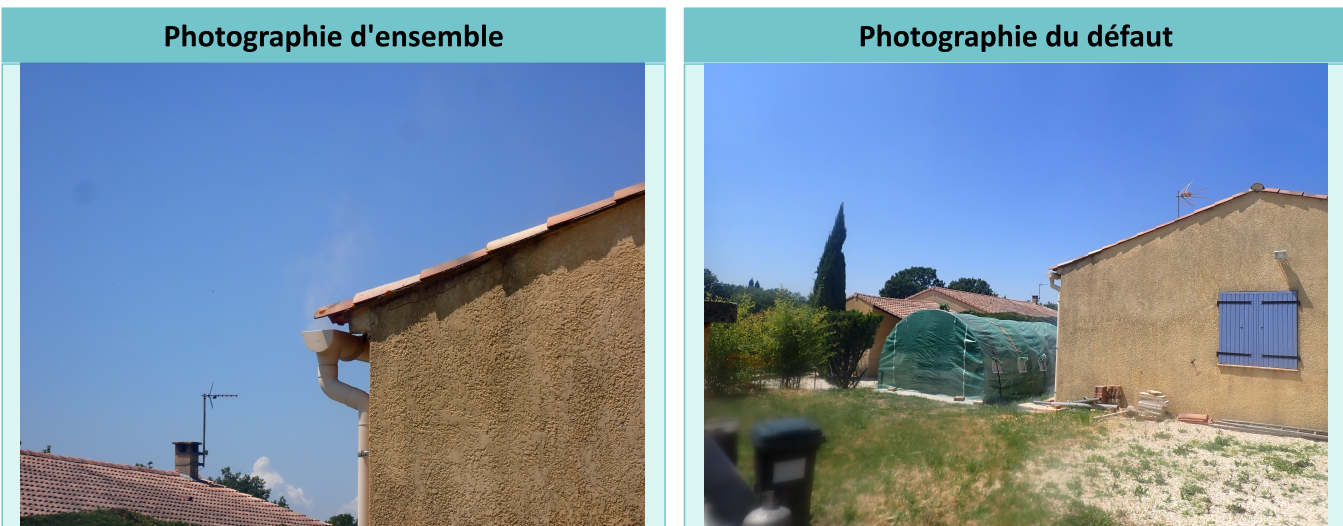
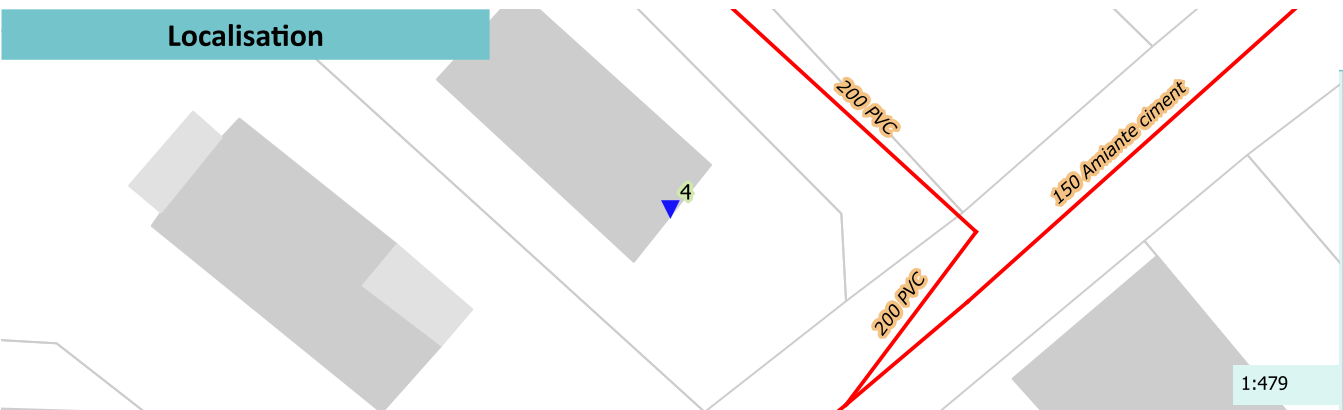
Présentation de l'anomalie	
Type d'anomalie :	Gouttiere
Surface active (m²) :	40
Vulnérabilité :	Faible
	<div>Grave</div>

Caractéristique de la réponse	
Rapidité d'apparition du panache :	Rapide et dense
Réalisation et résultat du test au colorant :	Non

Proposition de travaux de mise en conformité :	Deconnexion des eaux pluviales
Enquête banchement à prévoir :	-

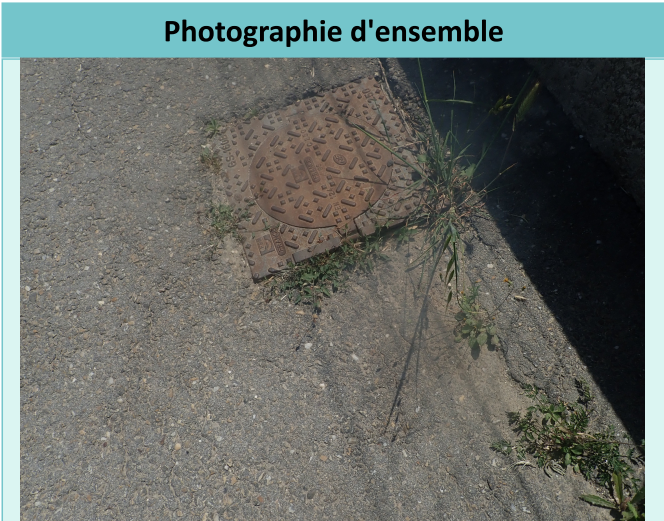
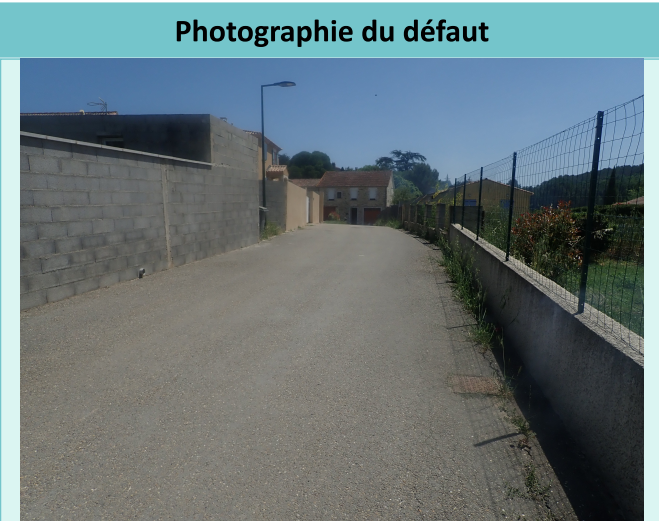
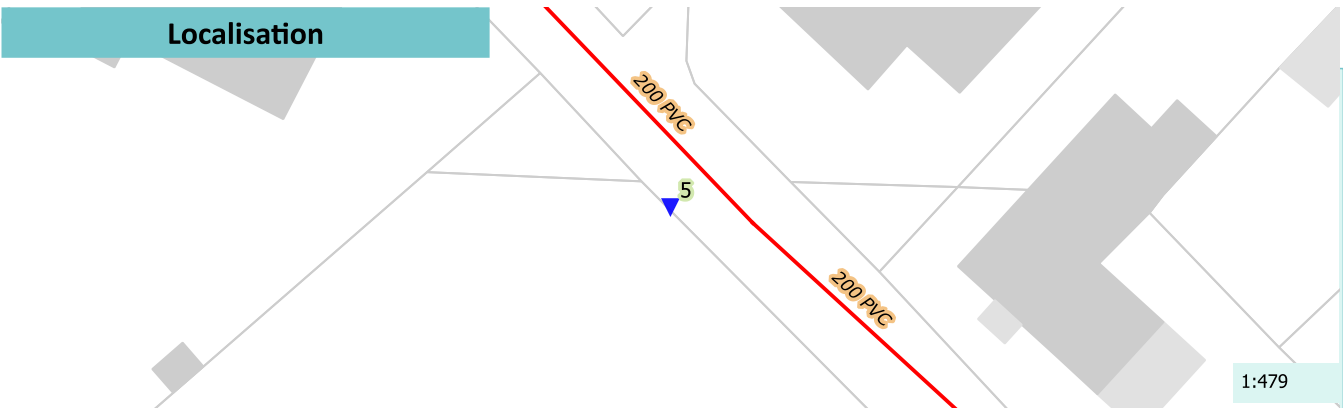
Présentation de l'anomalie			
Type d'anomalie :	Boite de branchement non etanche		
Surface active (m²) :	5		
Vulnérabilité :	Fort		
Peu grave

Caractéristique de la réponse	
Rapidité d'apparition du panache :	Rapide et dense
Réalisation et résultat du test au colorant :	Non

Proposition de travaux de mise en conformité :	Etancheification
Enquête banchement à prévoir :	-

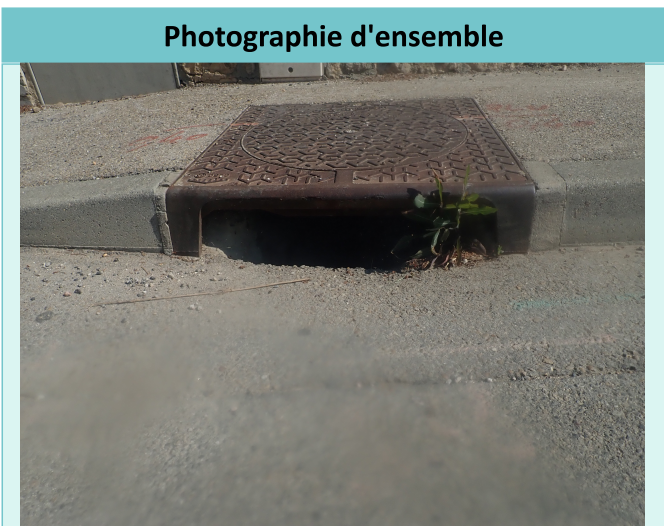
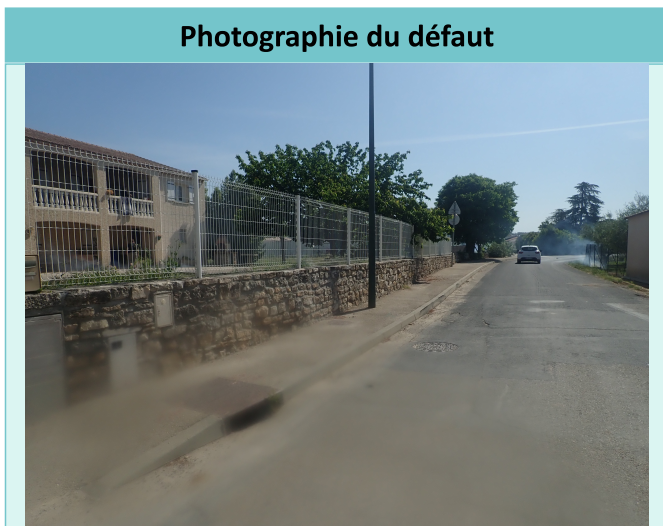
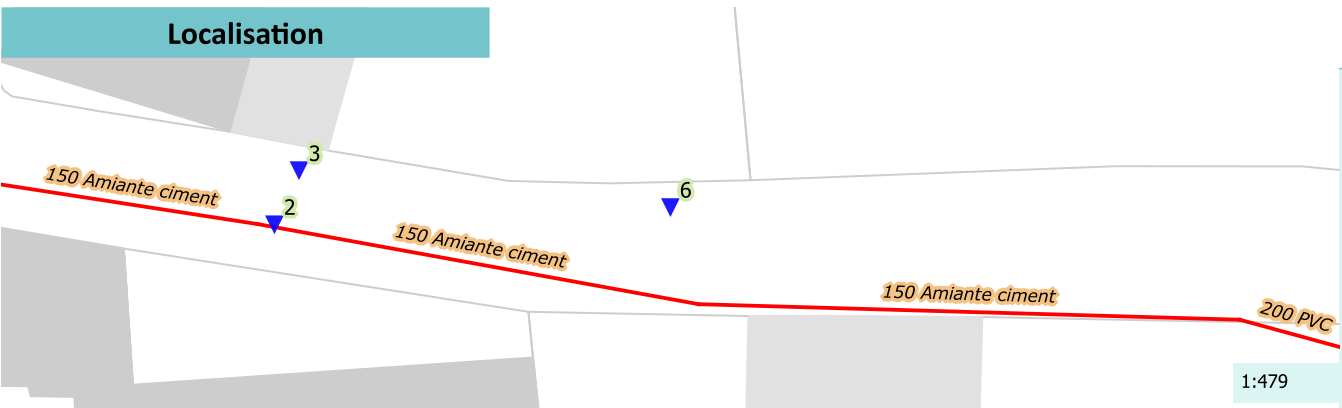
Présentation de l'anomalie	
Type d'anomalie :	Avaloir
Surface active (m²) :	0
Vulnérabilité :	Faible
Peu grave

Caractéristique de la réponse	
Rapidité d'apparition du panache :	Lente et faible
Réalisation et résultat du test au colorant :	Oui negatif

Remarque(s) / Observation(s)
Parasitage EP/EU 'peu grave sans préconisation de travaux, aucune connexion hydrualique entre l'EU et l'EP.

Proposition de travaux de mise en conformité :	Sans objet
Enquête banchement à prévoir :	-

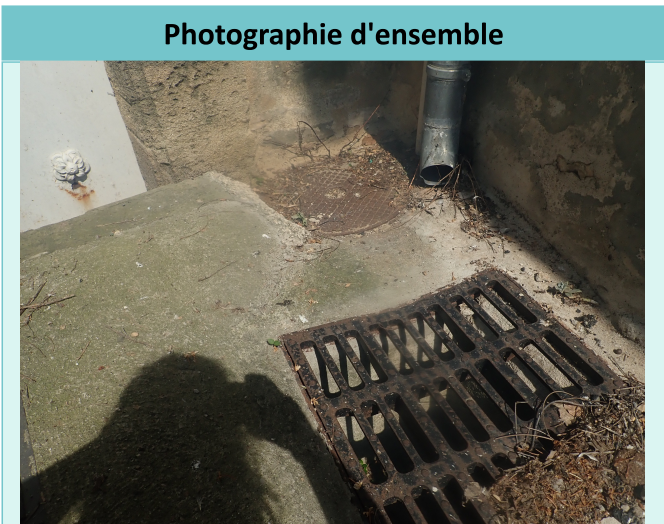
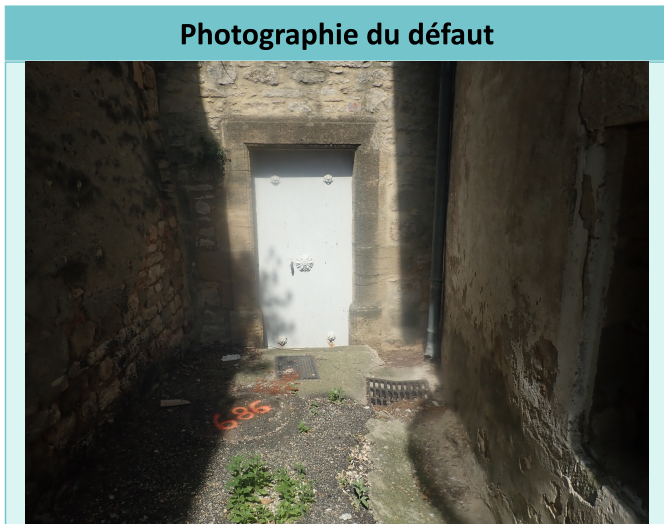
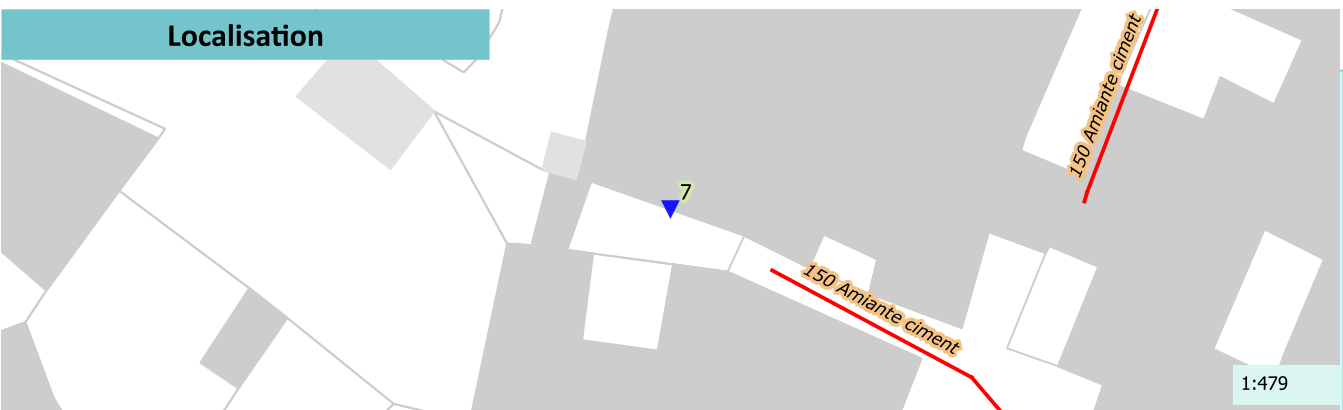
Présentation de l'anomalie			
Type d'anomalie :	Boite de branchement non etanche		
Surface active (m²) :	15		
Vulnérabilité :	Fort		
Peu grave

Caractéristique de la réponse	
Rapidité d'apparition du panache :	Lente et faible
Réalisation et résultat du test au colorant :	Non

Proposition de travaux de mise en conformité :	Etancheification
Enquête banchement à prévoir :	-

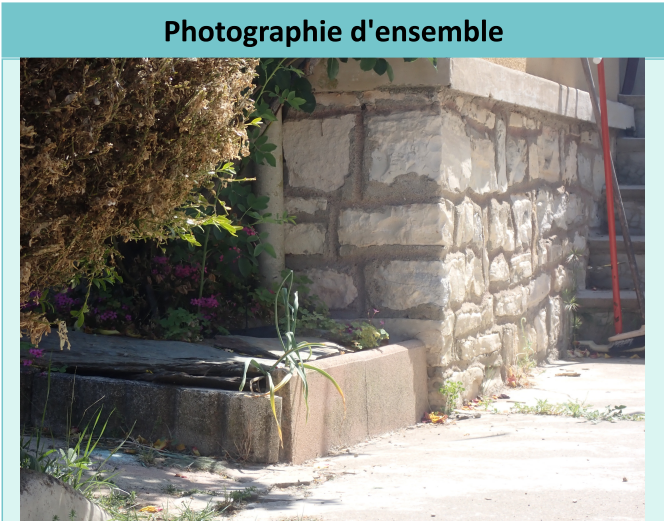
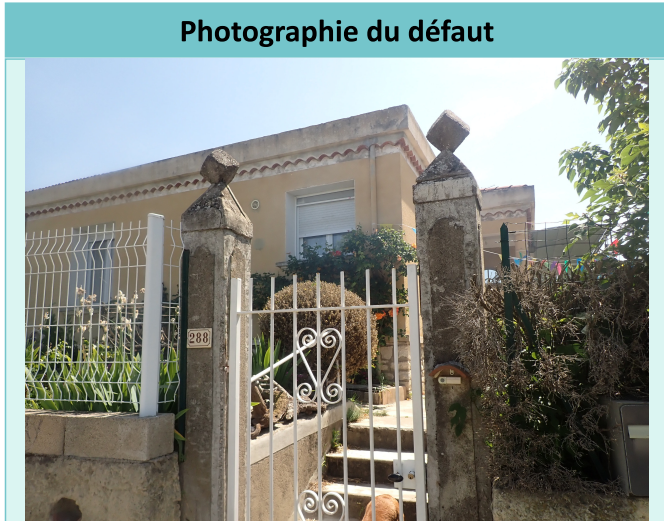
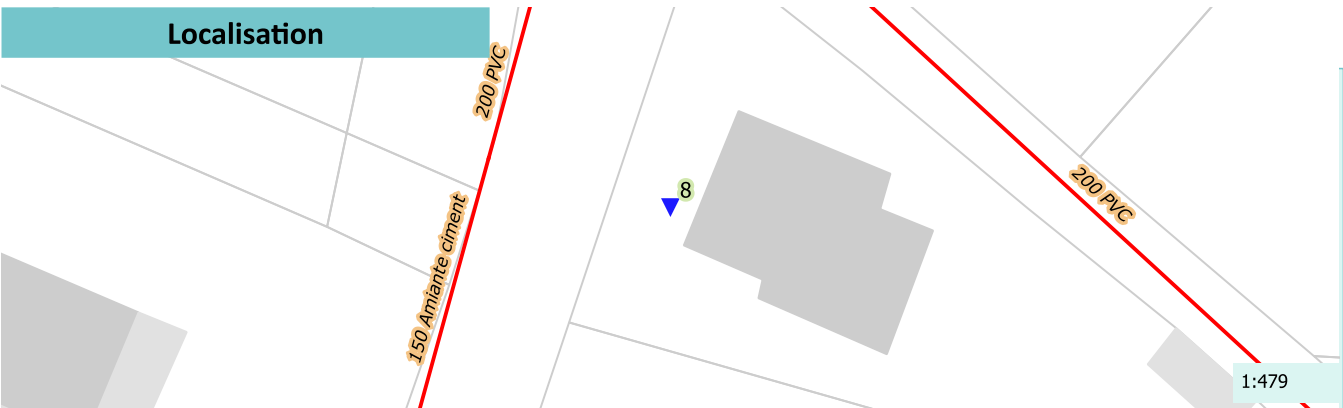
Présentation de l'anomalie	
Type d'anomalie :	Gouttiere
Surface active (m²) :	30
Vulnérabilité :	Faible
	<div>Grave</div>

Caractéristique de la réponse	
Rapidité d'apparition du panache :	Rapide et dense
Réalisation et résultat du test au colorant :	Non

Proposition de travaux de mise en conformité :	Deconnexion des eaux pluviales
Enquête banchement à prévoir :	A faire
