Exploitation des inspections télévisées

Localisation :	Commune :	Castelnau-Valence
	Adresse :	D120

Tronçons inspectés :	RV 854 à RV 464
Longueur inspectée :	135 ml
Matériaux prédominants :	AC

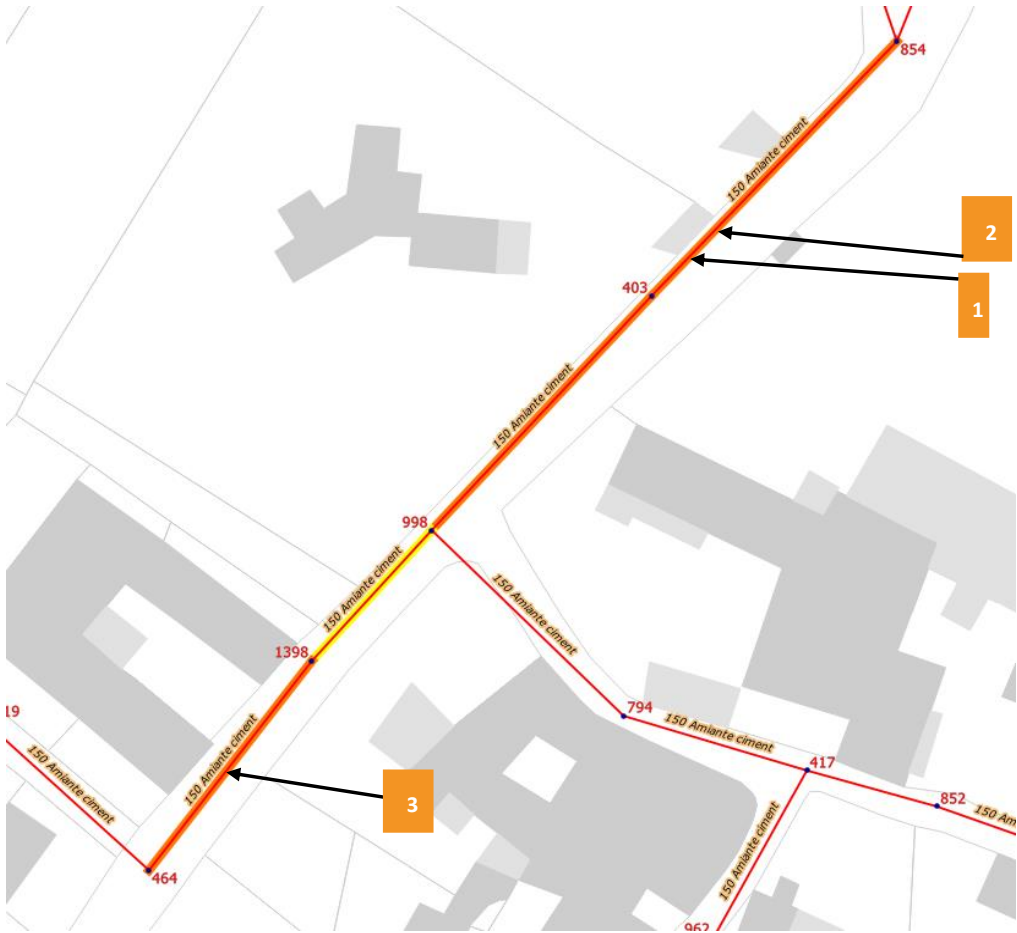
Plan détaillé

Matériaux constitutif en AC : Etat général **Médiocre** avec plusieurs défauts importants d'étanchéité : branchements défectueux avec racines.

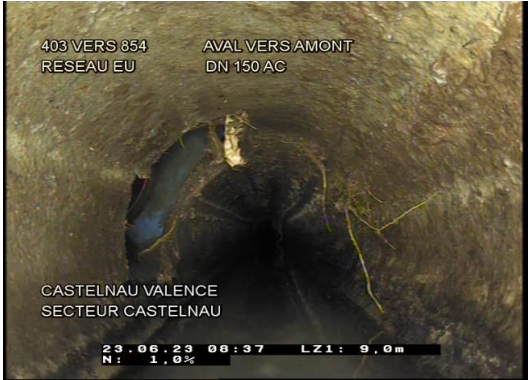
1 9,0m amont RV 403 : Branchement défectueux avec présence de racines

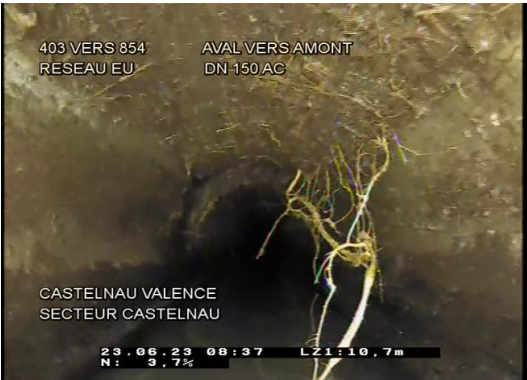
2 10,7m amont RV 403 : Branchement défectueux avec présence de racines

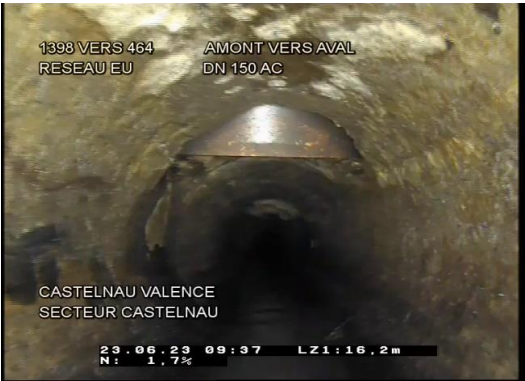
3 16,2m aval RV 1398 : Branchement défectueux

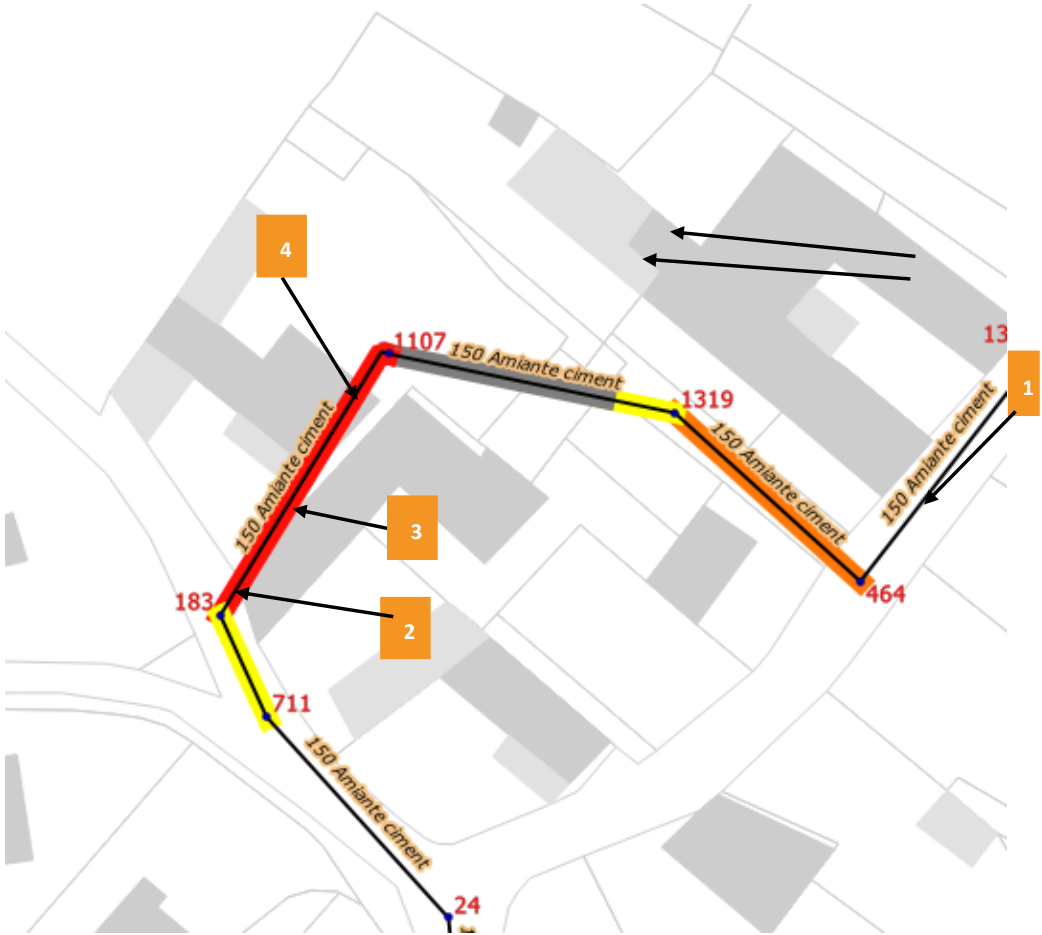
Plan détaillé

Matériaux constitutif en AC : Etat général **Médiocre** avec plusieurs défauts importants d'étanchéité : branchements défectueux avec racines.

15,1m aval RV 464 : Branchement défectueux avec présence de racines

1,2m amont RV 183 : Branchement défectueux

17,5 m amont RV 183 : Racines

32 m amont RV 183 : Branchement défectueux avec racines

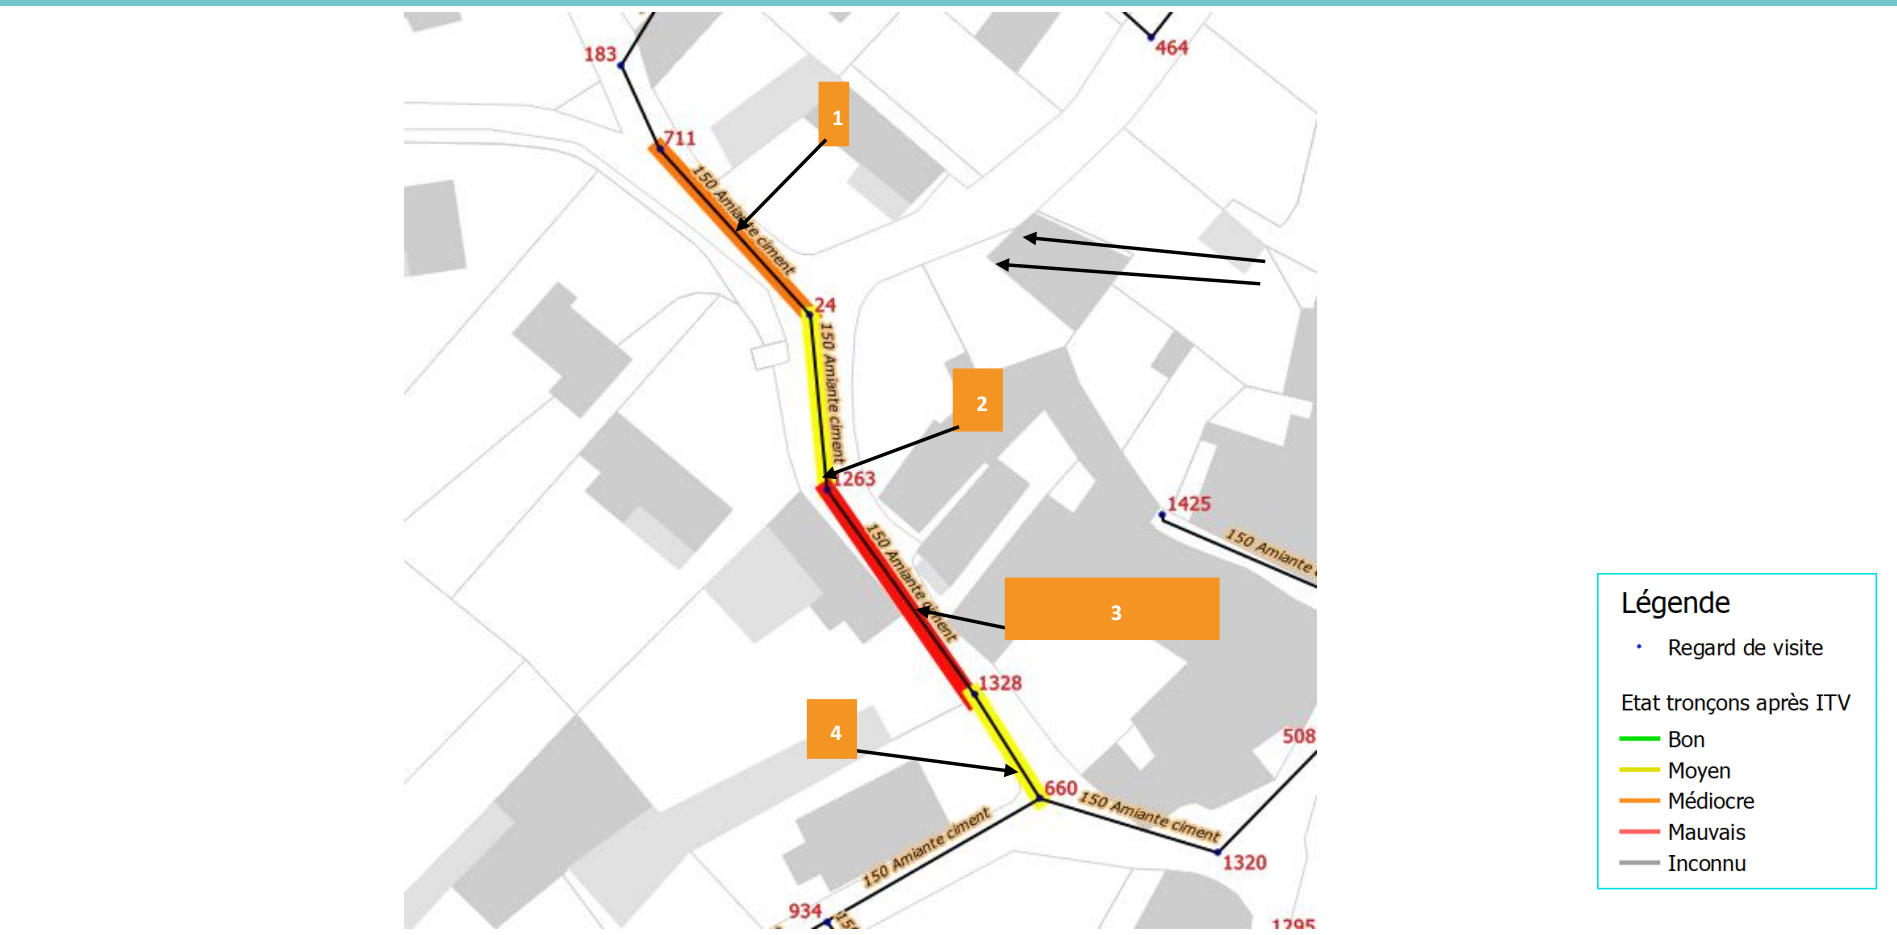
Plan détaillé

Matériaux constitutif en AC : Etat général **Médiocre avec plusieurs défauts importants d'étanchéité : branchements défectueux.**

RV amont	→	RV aval	Caract. tronçon	Anomalies détectées	Nb de branchement	Etat général du tronçon	Commentaires
711	→	24	AC 150 mm	Branchement défectueux (photo 1)	1	Etat Médiocre	-
24	→	1263	AC 150 mm	Décentrage important (photo 2)	0	Etat Moyen	-
1263	→	1328	AC 150 mm	1 branchement défectueux avec racines et intrusion faibles d'ECP (photo 3)	1	Etat Mauvais	-
1328	→	660	AC 150 mm	Légère dégradation de surface (photo 4)	0	Etat Moyen	-
