Syndicat Mixte d'Aménagement  
et d'Assainissement de la Vallée  
de l'Ozon (SMAAVO)

## Rapport de Phase 3

### Élaboration d'un schéma directeur assainissement

Phase 3 : Localisation précise des anomalies et des dysfonctionnements du réseau

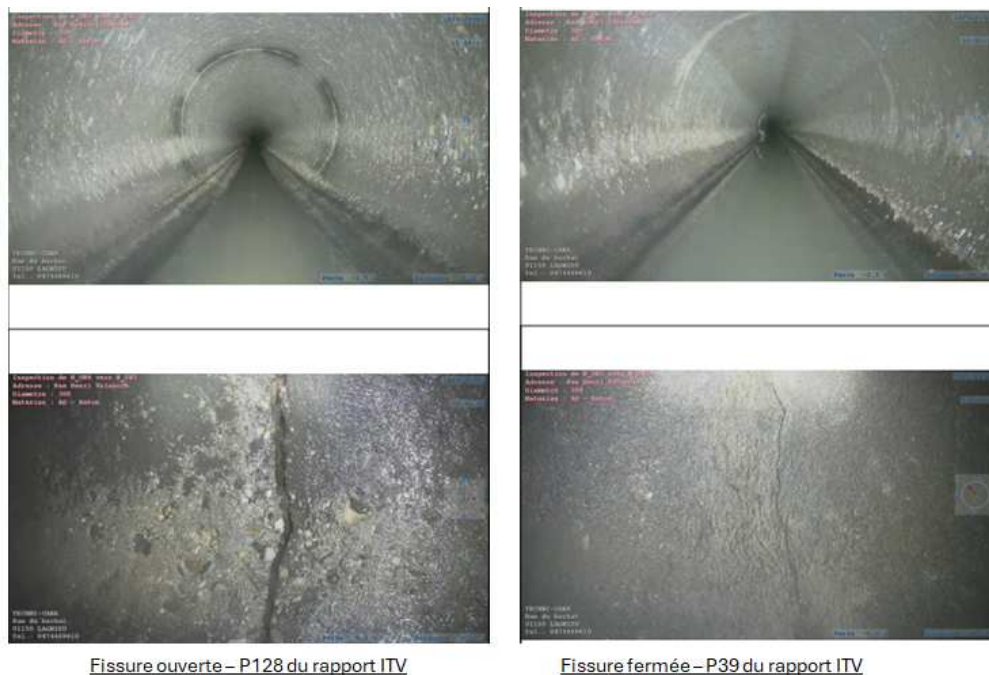
Cette conduite est fragilisée et semble avoir déjà été réparée des fissures fermées et une réparation ponctuelle ayant été notifiées. Plusieurs fissures ouvertes sont observées ainsi que des affaissements de conduite qui engendrent des niveaux d'eau > 10%. Ainsi cette conduite n'est plus étanche et nécessitera une réhabilitation.

**Figure 5 : Exemple de fissures ouvertes et fermées identifiés – Rue Henri Valencin - Chaponnay**

Entre les regards N\_EU582 et N\_EU171, l'inspection n'a pas été réalisée. Ainsi, avant d'engager la réhabilitation sur ce tronçon, une inspection devra être réalisée sur cette portion.

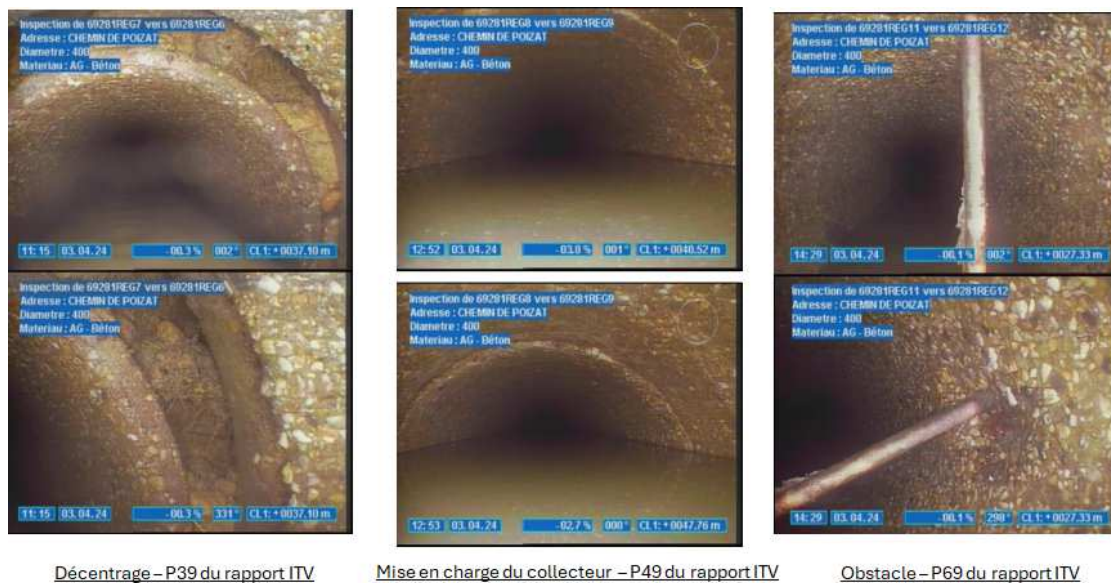
Cette conduite est en mauvais état principalement à cause des décentrages de la conduite qui engendrent des exfiltrations et des stagnations des effluents collectés. Quelques fissures et des affaissements de conduite sont également observés. Ainsi, un changement du collecteur a minima au niveau des décentrages semble nécessaire. De plus, entre les regards 69281REG11 et 69281REG13, l'inspection n'a pu être terminée notamment à cause d'un obstacle qui a empêché la progression de la caméra.

Figure 6 : Défauts majeurs identifiés – Chemin du Poizat – Marennes

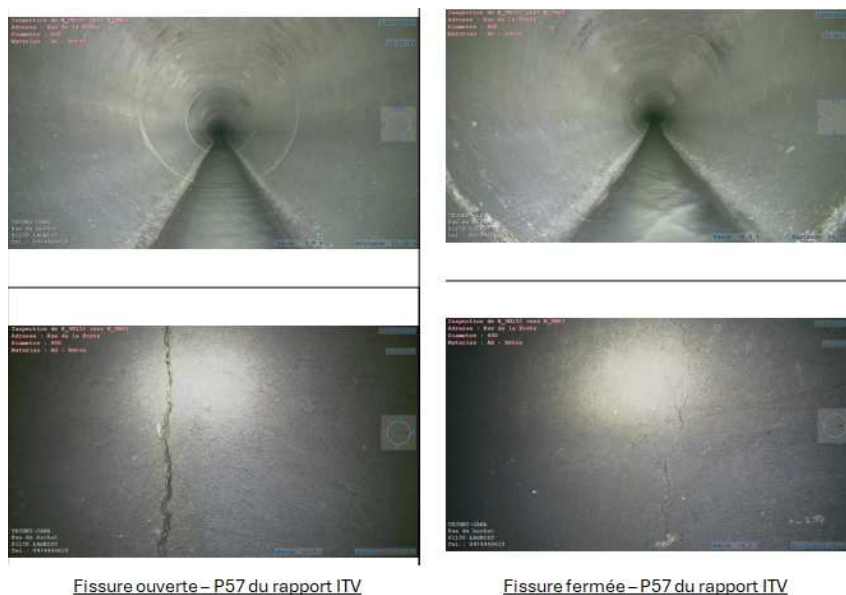
Sur le collecteur unitaire (N\_UN132 – N\_UN61), quelques fissures ouvertes ont été notifiées. Il semble que des interventions ont déjà eu lieu puisque deux fissures sont fermées. De même, quelques réhabilitations ponctuelles seront nécessaires pour réétanchéifier le collecteur.

Figure 7 : Exemple de fissures identifiées sur le collecteur unitaire – Rue de la poste – Chaponnay

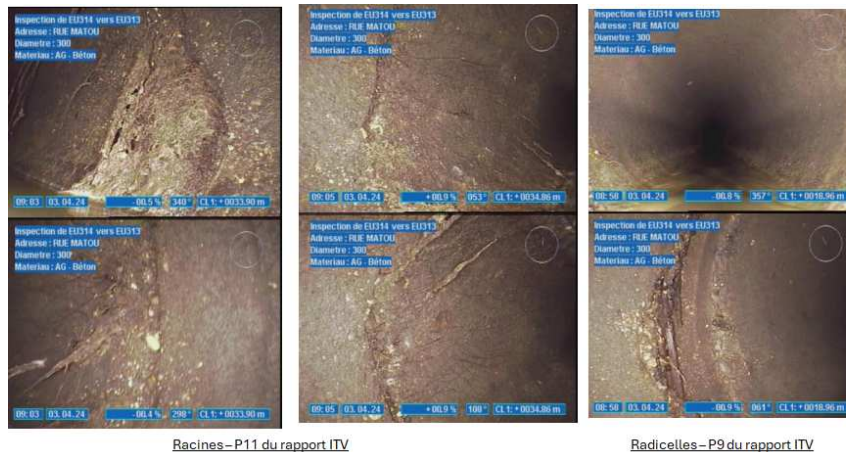
Sur le collecteur séparatif eaux usées, aucun défaut n'est observé entre les regards N\_EU315 et N\_EU314. En revanche, en aval entre le regard N\_EU314 et N\_UN313, 6 fissures ouvertes, 3 zones de racines et 3 joints apparents ont été observés. L'étanchéité du réseau n'est plus assurée – une réhabilitation de la conduite semble nécessaire.

Racines – P11 du rapport ITV

Radicelles – P9 du rapport ITV

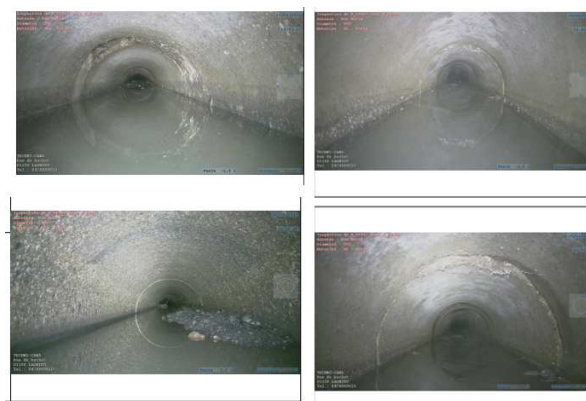
Niveau d'eau conséquent – P26, P30, P35 du rapport ITV

De plus, l'inspection n'a pas été réalisée entre les regards N\_UN129 et N\_EU466 à cause du niveau d'eau ainsi une nouvelle inspection sur cette portion serait nécessaire une fois le niveau d'eau pompé pour vérifier l'état.

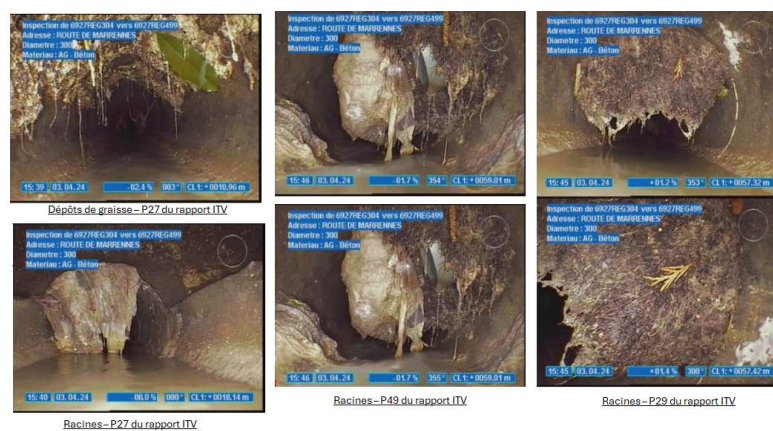
Sur le Tronçon 26 (69272REG304 - 69272REG507), l'inspection a été réalisée deux fois à 3 mois d'intervalle. Il s'avère que sur la première inspection réalisée en janvier 2024 uniquement des défauts de joints (partie grisée dans le tableau précédent) ont été observés. Lors de la seconde inspection, des complexes de racines se sont formés au niveau de branchement et de quelques joints qui semblent s'être détachés. De plus, des dépôts de graisse conséquents et des flaches liés à des affaissements de conduite sont notifiés. Ainsi, cette conduite n'est plus étanche, une réhabilitation complète devra être réalisée.

Figure 11 : Défauts de racines et de graisses identifiés sur le Tronçon 26 - Communay

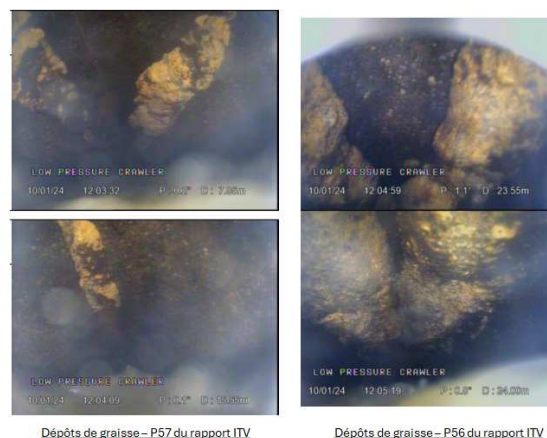
Sur le Tronçon 41 (69272REG507 - 69272REG575) très peu de défauts ont été identifiés sur l'ITV en janvier 2024 et une partie du collecteur n'a pas été inspectée entre 69272REG507 et 69272REG508 notamment à cause d'un niveau d'eau trop important. De plus, le manque de visibilité de l'ITV ne permet pas de trancher sur la dégradation de la conduite cependant des dépôts de graisses ont également pu être observés. Ainsi, si après un hydrocurage plus conséquent des défauts sont découverts, il sera judicieux de réhabiliter complètement ce collecteur. De plus, l'inspection s'est arrêtée au regard 69272REG575, ainsi une inspection de la portion 69272REG575 – 69272REG576 suite à l'hydrocurage permettrait de valider l'état de cette portion manquante.

Figure 12 : Dépôts de graisse identifiés sur le Tronçon 41 - Communay

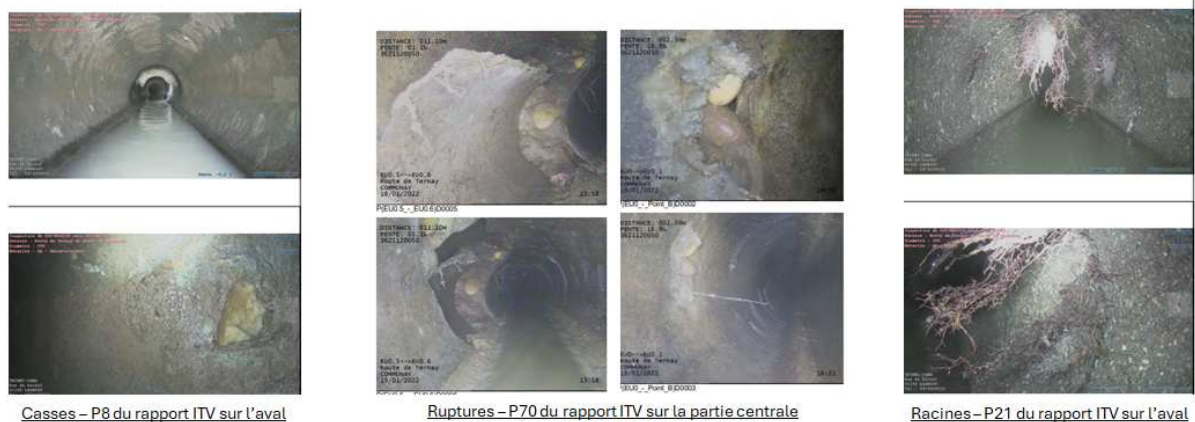
Figure 13 : Défaits identifiés Route de Marennes – Communay

Ainsi une réhabilitation ponctuelle sur le réseau amont (Tronçon 7) semble nécessaire pour réétanchéifier le collecteur. Sur le tronçon central 9 et le tronçon 17, une réhabilitation complète de la conduite semble nécessaire. Avant toute réhabilitation, les portions non inspectées notamment entre les regards 69272REG211-69272REG212 et 69272REG304-DO7 sont à inspecter pour conforter l'état et valider les réhabilitations potentielles.

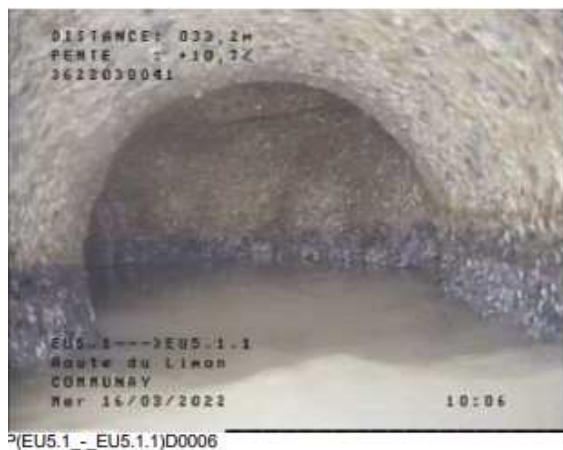
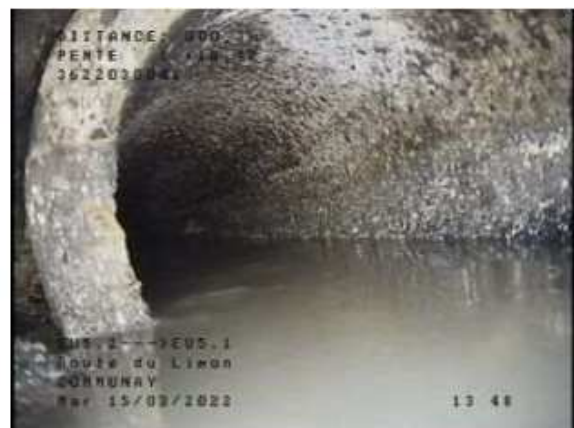
Sur cette conduite les défauts sont principalement liés à des flaches/ niveau d'eau ce qui signifie que l'existence de contre-pentes et/ou d'affaissement de conduite sur le secteur. Une réhabilitation semble nécessaire.

Niveau d'eau conséquent – P135 du rapport ITV

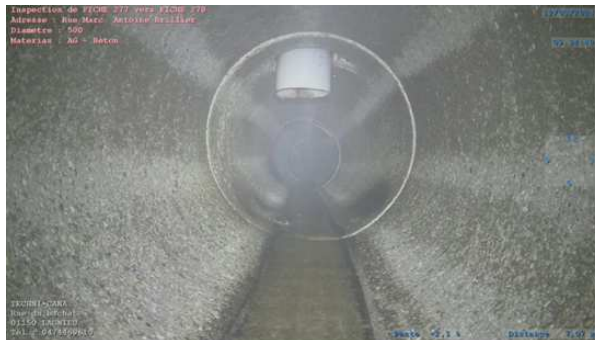
Cette conduite est en bon état. Deux branchements pénétrants sont notifiés cependant ils sont placés à 12h ainsi ils ne semblent pas gêner l'écoulement.

Branchement pénétrant – P15 du rapport ITV

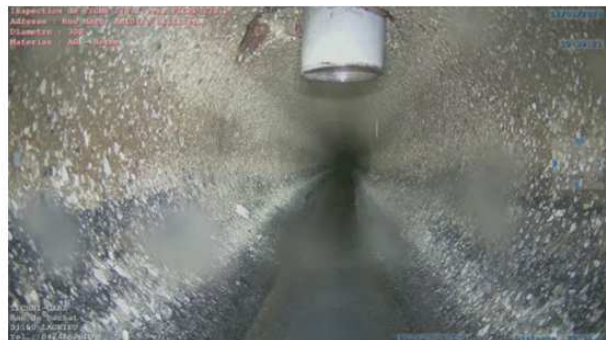
Branchement pénétrant – P33 du rapport ITV

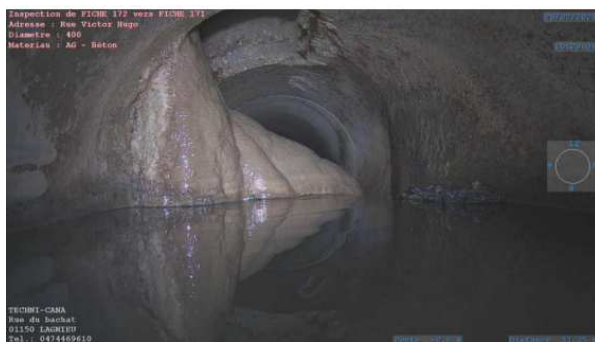
Cette conduite se dégrade notamment sur le centre (entre 172 ITV et 170 ITV) de cette conduite ou plusieurs fissures ouvertes, dégradations de surface et dépôts adhérents sont notifiés. Des fissures fermées sont également identifiées, ce qui signifie des réparations ponctuelles ont déjà été effectuées. Ainsi, l'étanchéité de la conduite n'est plus assurée. De plus, entre les regards 172 ITV et 171 ITV une concrétion s'est formée au niveau d'un branchement et obstrue la conduite à 80 % ce qui engendre la stagnation des effluents en amont. Ainsi, ce tronçon nécessitera à minima une réhabilitation.

Amont de la concrétion – P75 du rapport ITV

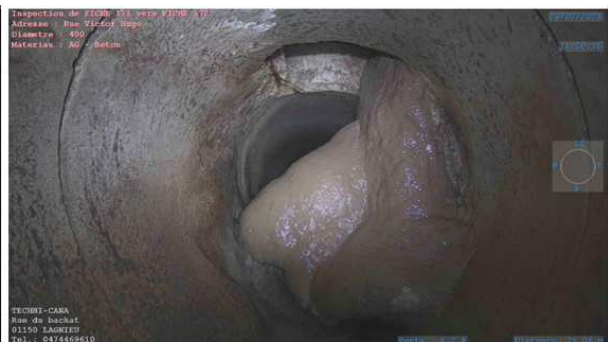
Aval de la concrétion – P99 du rapport ITV

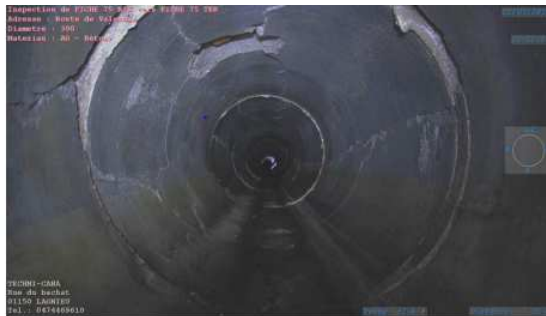
Cette conduite se dégrade quelques réparations ponctuelles ont été réalisées (fissures fermées). Le collecteur est très dégradé entre le regard 75 Bis et 75 Ter : une rupture importante de conduite et deux grosses racines sont présentes ayant notamment engendré l'arrêt de l'inspection sur cette conduite. Ainsi, sur ce secteur l'étanchéité de la conduite n'est plus assurée. Ce tronçon nécessitera à minima une réhabilitation.

Rupture et fissures identifiées – P32 du rapport ITV

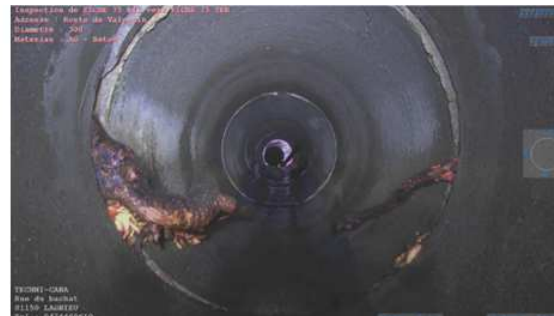
Racine en amont – P33 du rapport ITV

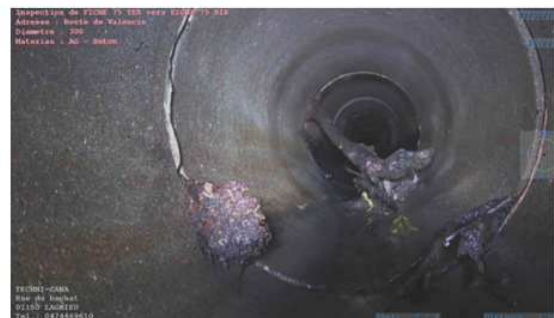
Racine en aval – P37 du rapport ITV

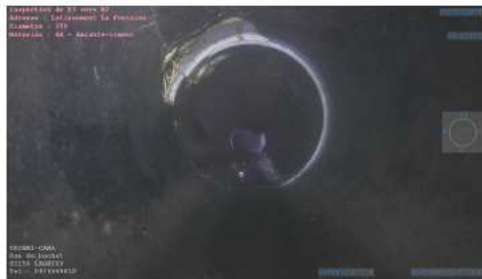
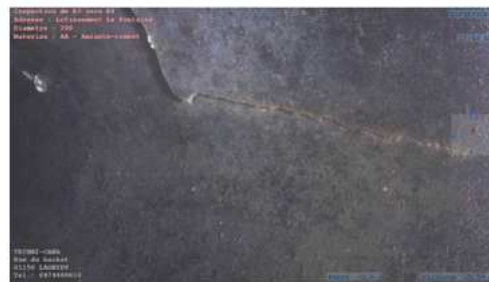
Quelques défauts (fissures ouvertes, rupture, dégradation de surface) ont été notifiés ainsi la conduite est légèrement dégradée. De la réhabilitation ponctuelle devra être réalisé pour réétanchéifier les zones non étanches et sur la portion en amont du DO une reprise complète de la conduite pour unifier les matériaux et réétanchéifier également. De plus, une partie du réseau n'a pas été inspecté par manque d'accessibilité sur la partie Amont, la création de regard ainsi qu'un nouveau passage caméra permettra de vérifier l'état du tronçon en Amont et ainsi prévoir auquel cas des réhabilitations ponctuelles et/ou complètes.

Rupture hélicoïdale – P17 du rapport ITV

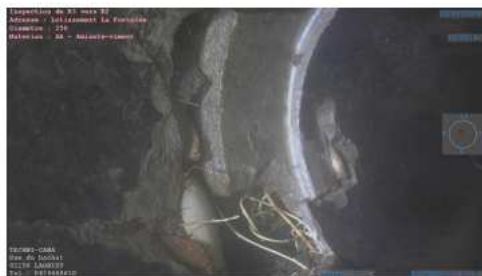
Rupture de conduite – P23 du rapport ITV

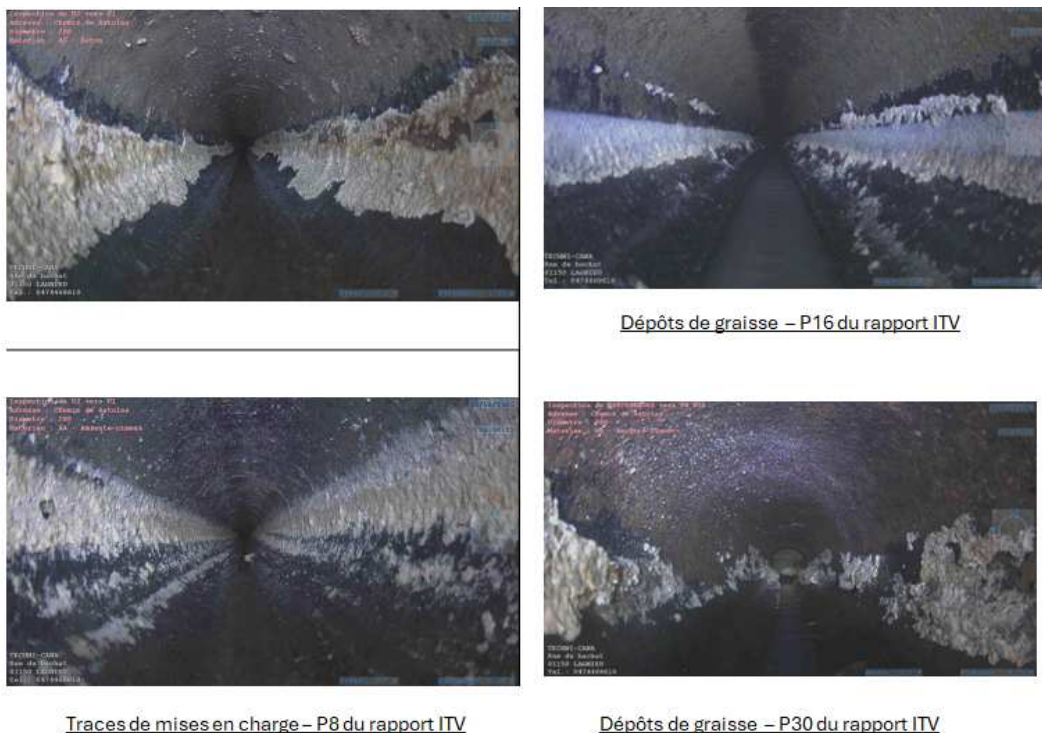
Cette conduite manque d'étanchéité – plusieurs joints sont absents ou se décollent – et a de nombreux dépôts adhérents liés à de la graisse et quelques flaches liés à de légères contre-pentes. Ce collecteur semble sujet à des mises en charges régulières (collecteur noir après curage) et de plus, les dépôts sur le collecteur sont liés à de la graisse ainsi il semble intéressant d'identifier l'origine de ces dépôts. Une réhabilitation ponctuelle pour réétanchéifier les zones non étanches.

Figure 21 : Exemple de mises en charge et dépôts de graisse dans le collecteur – Saint – Pierre – de – Chandieu

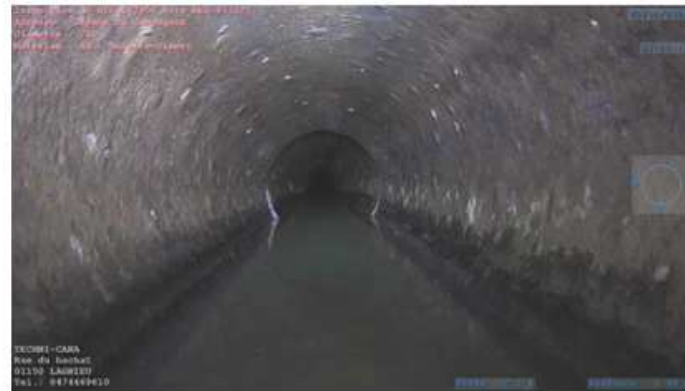
Aucun défaut majeur n'est notifié sur ce collecteur si ce n'est un flache lié à une légère contre-pente.

Flache – P53 du rapport ITV

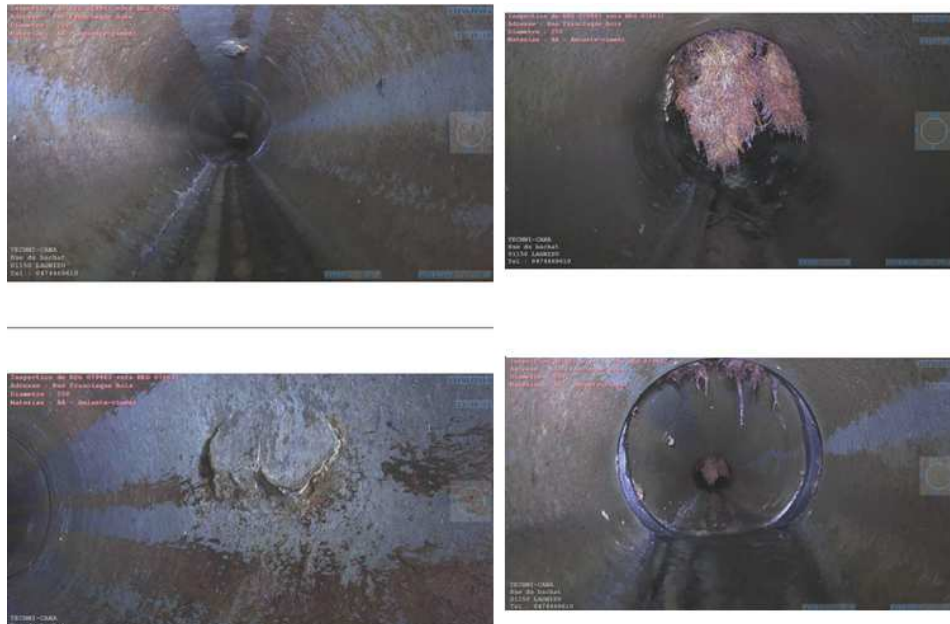
Ce collecteur manque d'étanchéité : des racines sont présentes dans le collecteur au niveau de jointure des conduites et des détachements de canalisation sont également notifiés. Une réhabilitation complète semble nécessaire.

**Figure 23 : Défauts majeurs identifiés – Rue Francisque Bois**

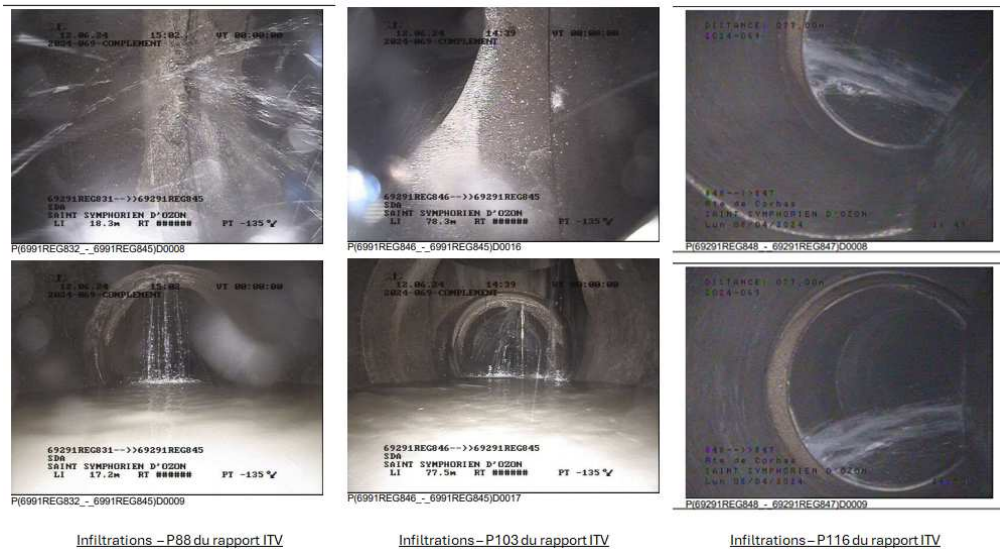
Cette conduite est dégradée, de nombreuses contre-pentes entraînent la stagnation d'effluent et ont empêché la progression de la caméra sur certains tronçons, plusieurs zones d'infiltration importantes principalement au centre de la conduite entre 69291REG857 et 69281REG772 ont également été identifiées. La conduite n'est plus étanche, de plus de nombreuses dégradations de surface sont observées et pourrait être de nouvelles zones d'infiltrations. Ainsi, une réhabilitation complète ou a minima sur la partie centre est à envisager.

Figure 25 : Zones d'infiltration – Route de Corbas – Saint – Symphorien d'Ozon

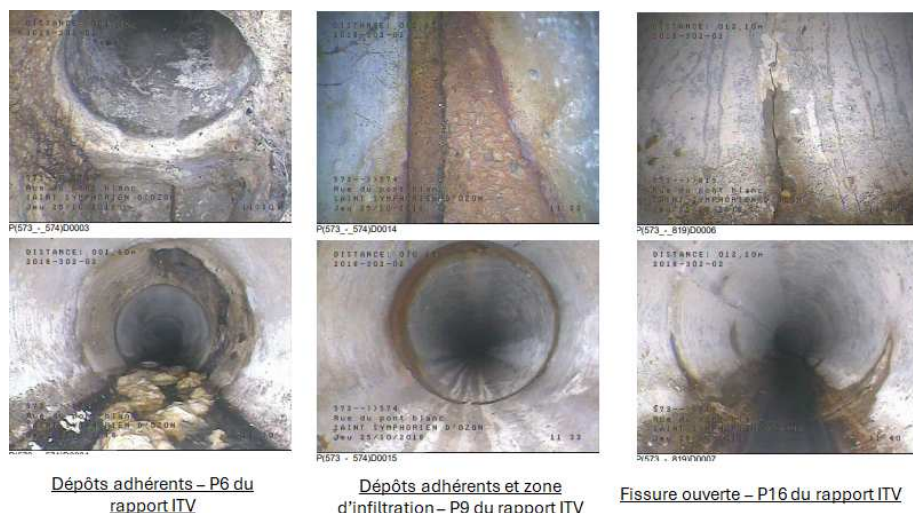
Cette conduite est légèrement dégradée, des dépôts adhérents, fissures ouvertes et dégradations de surface sont notifiés. Ainsi, la conduite n'est plus étanche. L'inspection a eu lieu en 2018 ce qui laisse supposer, si aucune intervention n'a eu lieu, que la conduite est actuellement d'autant plus dégradée. Ainsi, une réhabilitation totale semble nécessaire pour étanchéifier la conduite.

Figure 26 : Défauts notifiés - Rue du Pontet – Saint – Symphorien d'Ozon

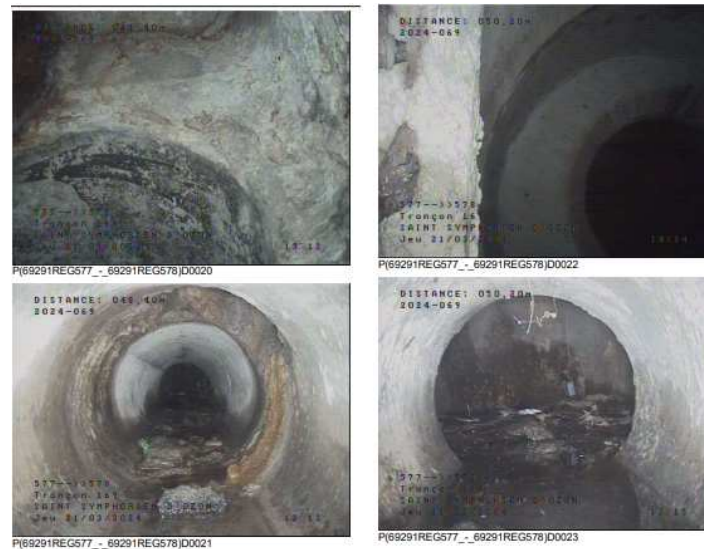
Cette conduite est dégradée, des dépôts adhérents, fissures ouvertes ont engendré des infiltrations importantes. Ainsi, la conduite n'est plus étanche. Une réhabilitation totale semble nécessaire pour étanchéifier la conduite.

Dégradation de surface et dépôts

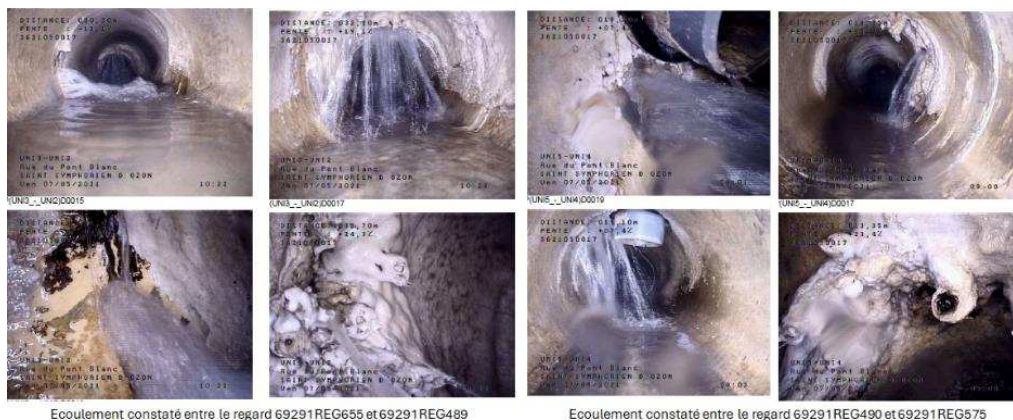
Cette conduite est dans un état de dégradation avancée : de nombreuses casses, fissures et dépôts adhérents ont fragilisé la conduite ce qui a engendré la création de zone d'infiltration importante. De plus, de nombreux raccordements défectueux sont également à l'origine de zone d'infiltration. L'étanchéité de la conduite n'est plus assurée. L'inspection a été réalisée en 2021 ce qui laisse supposer, si aucune intervention n'a eu lieu, que la conduite est actuellement d'autant plus dégradée. Ainsi, une réhabilitation totale semble nécessaire pour étanchéifier la conduite. Cette action devra être couplée avec une reprise de l'étanchéité des branchements de particulier.

**Figure 28 : Ecoulements d'eau constaté dans le collecteur - Rue du Pont Blanc – Saint-Symphorien d'Ozon**

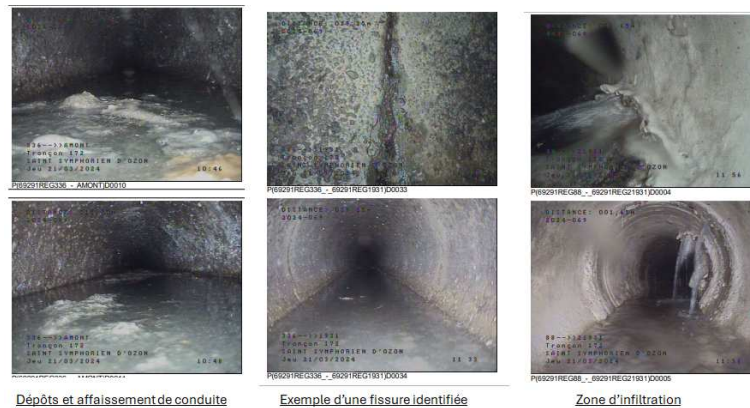
Cette conduite est dans un état de dégradation avancée : de nombreuses fissures ont fragilisé la conduite ce qui a engendré la création de zone d'infiltration importante. De plus, des affaissements de conduite sont également notifiés qui engendrent contre-pentes et zones de stagnation modifiant l'écoulement naturel des effluents. L'étanchéité de la conduite n'est plus assurée. Ainsi, une réhabilitation totale semble nécessaire pour étanchéifier la conduite et éliminer les zones de stagnation dans la conduite. Cette action devra être couplée avec une reprise de l'étanchéité des branchements de particulier.

Figure 29 : Défaits Identifiés – Rue de la Piscine – Saint-Symphorien d'Ozon

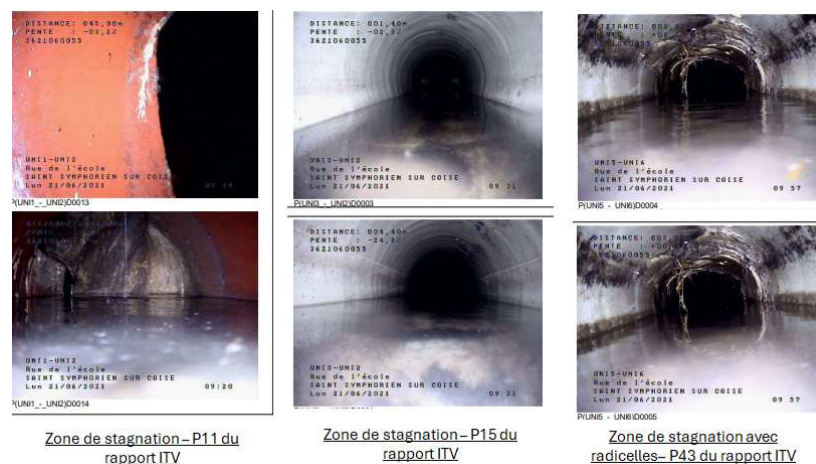
Figure 30 : Zone de stagnation des effluents – Rue de l'Ecole – Saint-Symphorien d'Ozon

Nota : la portion en aval entre les regards 69291REG488 et 69291REG541 n'a pas été inspecté ainsi avant d'engager une réhabilitation sur le tronçon, une inspection de cette portion serait intéressante pour avoir une vision complète de l'état du tronçon.

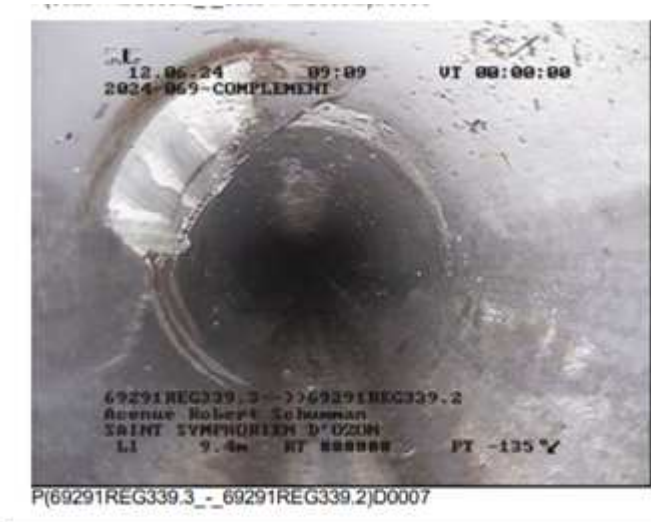
Cette conduite reste en bon état mis à part un raccordement défectueux qui engendre de légères infiltrations. Ainsi, une réhabilitation ponctuelle permettra de corriger le défaut.

Raccordement défectueux – P19

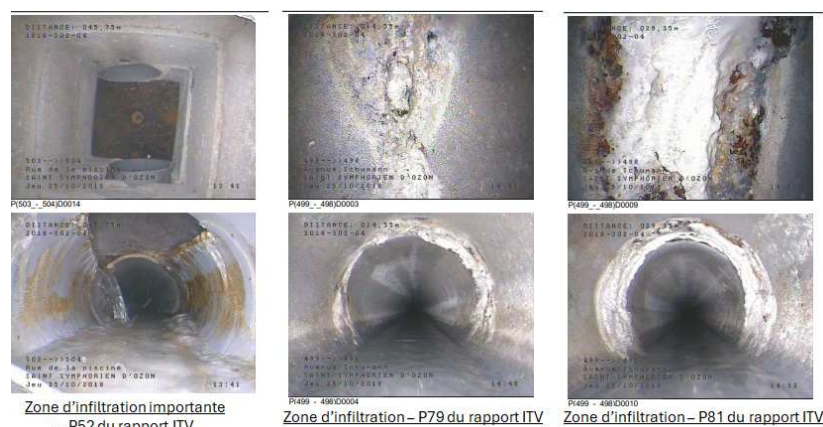
Cette conduite est dans un état de dégradation avancée : de nombreuses fissures et dépôts adhérents ont fragilisé la conduite ce qui a engendré la création de zone d'infiltration importante et de contre-pentes. L'étanchéité de la conduite n'est plus assurée. L'inspection a été réalisée en 2018 ce qui laisse supposer, si aucune intervention n'a eu lieu, que la conduite est actuellement d'autant plus dégradée. Ainsi, une réhabilitation totale semble nécessaire pour étanchéifier la conduite. Cette action devra être couplée avec une reprise de l'étanchéité des branchements de particulier.

Figure 32 : Zone d'infiltration identifiée – Avenue Schumann – Saint-Symphorien d'Ozon

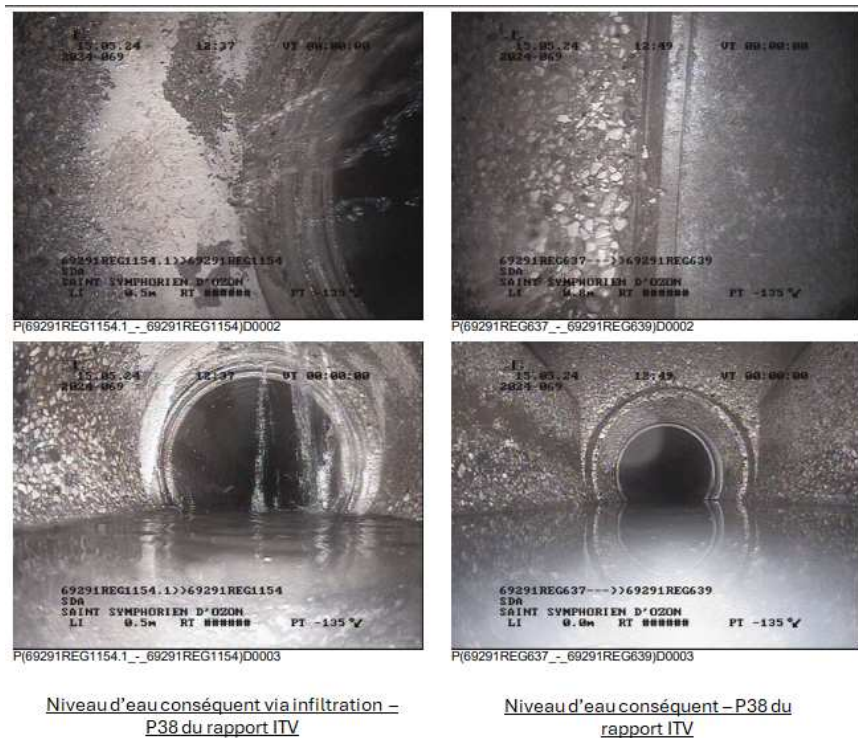
Cette conduite a de nombreuses contre-pentes et infiltrations qui engendrent des zones de stagnation des effluents dans la conduite. Pour rappel, un effluent stagnant engendre l'accumulation de matières organiques et le développement d'H<sub>2</sub>S dans la conduite. Une réhabilitation complète de la conduite semble nécessaire.

**Figure 33 : Zone d'infiltration et de stagnation – Route de Corbas – Saint-Symphorien d'Ozon**

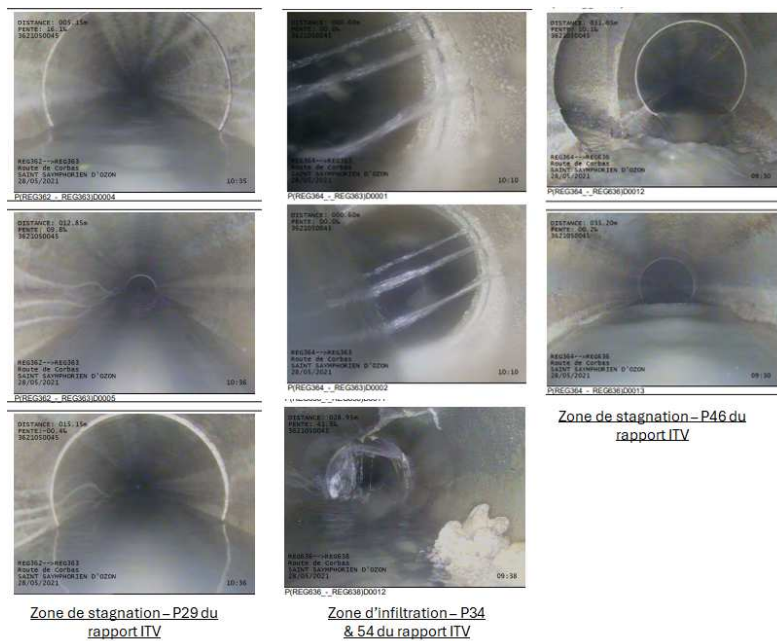
Cette conduite est dans un état de dégradation avancée : de nombreuses zones d'infiltration et d'affaissement de conduite sont identifiées. Ainsi, l'étanchéité de la conduite n'est plus assurée. L'inspection a été réalisée en 2021 ce qui laisse supposer, si aucune intervention n'a eu lieu, que la conduite est actuellement d'autant plus dégradée. Ainsi, une réhabilitation totale semble nécessaire pour réétanchéifier et éliminer les zones de stagnation dans la conduite. Pour rappel, un effluent stagnant engendre l'accumulation de matières organiques et le développement d'H<sub>2</sub>S dans la conduite. Cette action devra être couplée avec une reprise de l'étanchéité des branchements de particulier.

Figure 34 : Zone d'infiltration et de stagnation – Route de Corbas – Saint-Symphorien d'Ozon

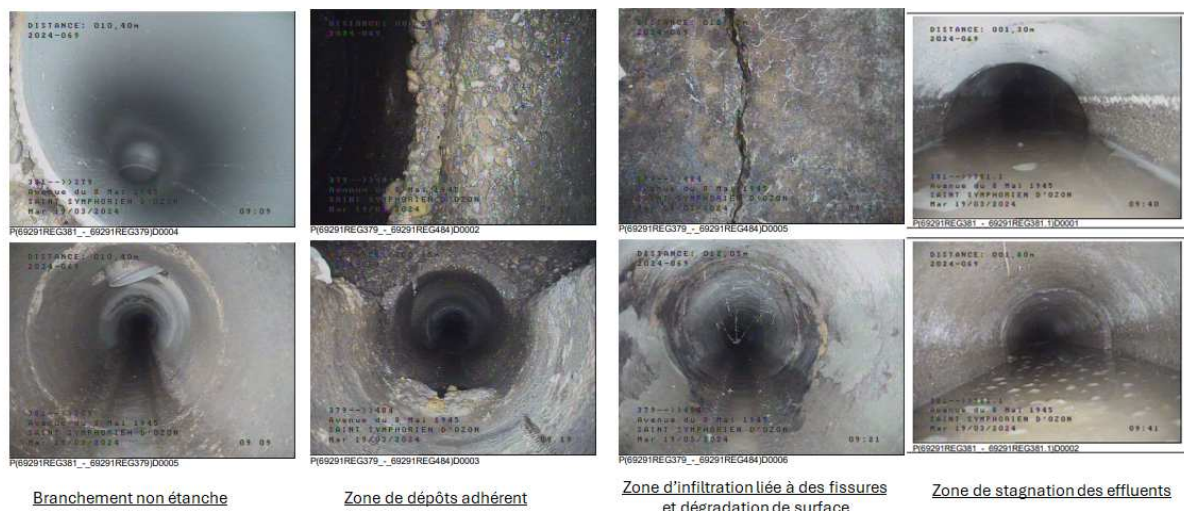
La surface de la conduite est dégradée sur toute sa longueur notamment à cause de dépôts adhérents. Ces dégradations, si non reprises, peuvent engendrer par la suite des fissures et devenir des zones d'infiltration. De plus, de nombreux raccords sont défectueux et pourrait être source d'infiltration puisqu'il y a des vides partiels entre la conduite et le raccordement. Ainsi, Une réhabilitation complète de la conduite semble nécessaire. Cette action devra être couplée avec une reprise de l'étanchéité des branchements de particulier.

Figure 35 : Défauts identifiés - Avenue de la Colombière – Saint-Symphorien d'Ozon

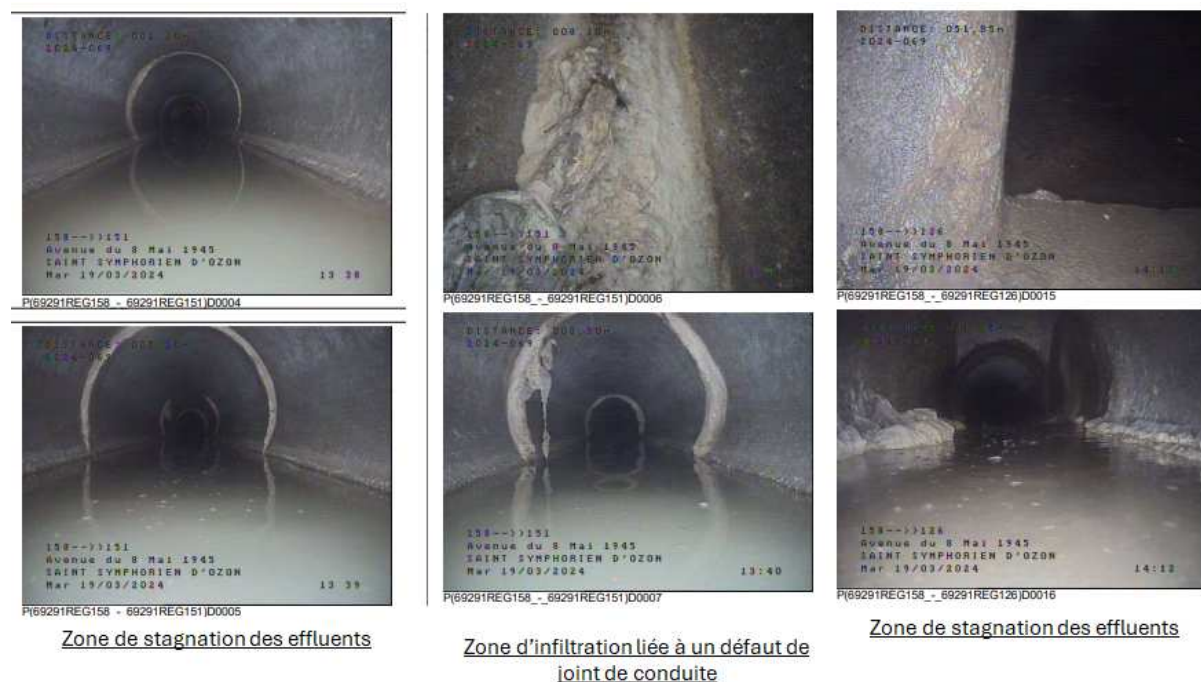
De la même manière, de nombreux dépôts adhérents sont identifiées et sont notamment responsable des zones d'infiltration visualisées. De plus, des affaissements de conduite sont visibles ce qui perturbent l'écoulement des effluents puisque des zones de stagnations se créent. Pour rappel, un effluent stagnant engendre l'accumulation de matières organiques et le développement d'H<sub>2</sub>S dans la conduite. Ainsi, une réhabilitation totale semble nécessaire pour réétanchéifier et éliminer les zones de stagnation dans la conduite.

Figure 36 : Défauts identifiés – Avenue du 8 mai 1945 – Saint-Symphorien d'Ozon

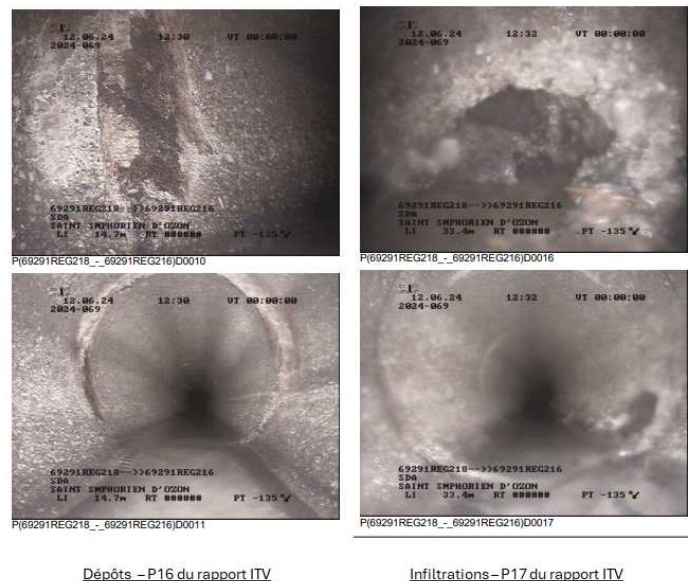
Cette conduite est dégradée, des zones d'infiltrations au niveau des fissures et dépôts adhérents ont été repérées. Une réhabilitation a minima des zones de défauts est à envisager voir une réhabilitation complète.

Figure 37 : Défauts sur le tronçon 208 – Rue Alphonse Daudet

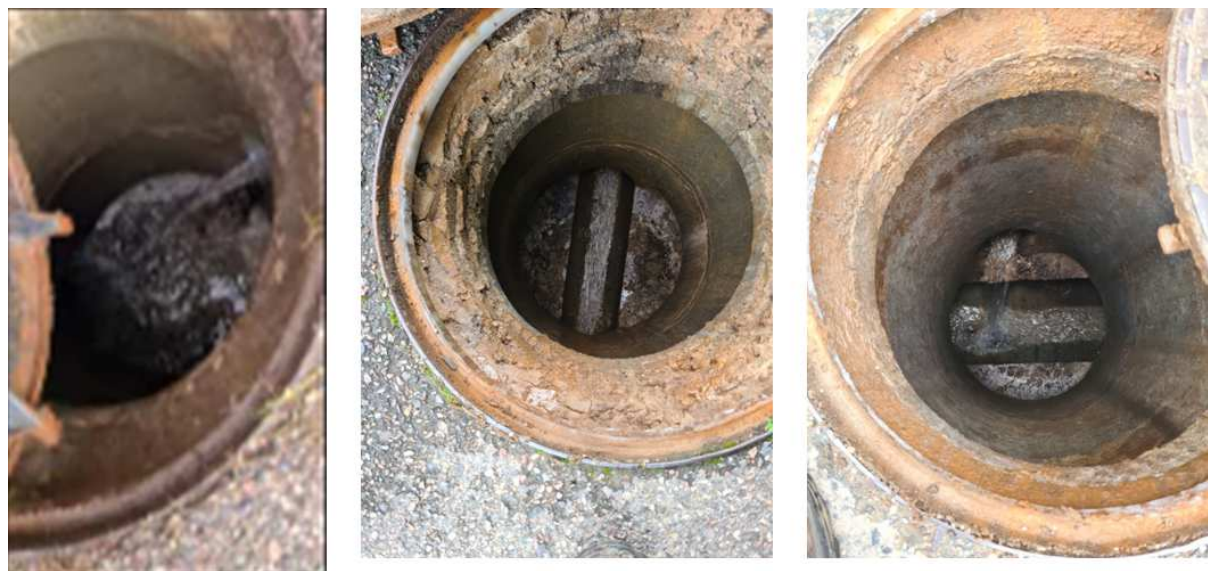
Lors de la nocturne, réalisée en 2022, un débit important avait été identifié Impasse Percouillat sur Marennes. De nouvelles investigations ont été réalisées en mars 2024 pour vérifier cet important débit. Il semblerait qu'un drain soit connecté au regard de tête et déverse à débit quasi-constant dans le réseau d'assainissement communal de Marennes.

Regard en tête  
(Photo issue d'une vidéo)

Figure 39 : Photos issues de l'inspection terrain Impasse Percouillat.
