<p align="center">Communauté de communes de la Veyle</p> <p align="center">Etude diagnostic du système d'assainissement de Saint-Cyr-sur-Menthon</p> <p align="center">Fiche descriptive de station de pompage</p>	<p align="center">PR Les Deschamps</p>
--	---	---	---

Localisation : Lotissement Les Deschamps **Commune :** Saint-Cyr-sur-Menthon
Intervenants : BAB/DAMS **Date visite :** lundi 9 août 2021 **Système d'assainissement :** Chef-lieu

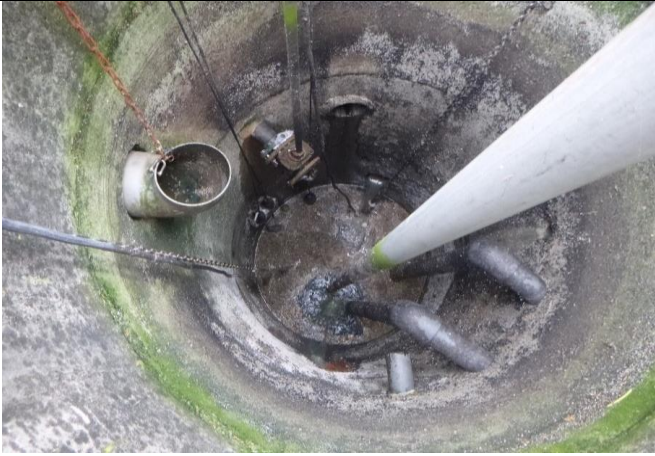
<p align="center"><i>Vue Intérieure</i></p>

Caractéristiques du groupe de pompage							
Pompes							
Numéro	Modèle	Débit (m³/h)	HMT (m)	Année	Etat vanne	Etat Clapet Anti-retour	Observations
1	-	16	-	-	Bon	Bon	Il a été déterminé qu'une des deux pompes ou clapet anti-retour serait dysfonctionnel
2	-	10	-	-	Bon	Peut être mauvais

Travaux et remarques	
Remarques :	Travaux préconisés :
Une des deux pompes ou alors clapet-anti retour est dysfonctionnel.	Remplacer la pompe ou le clapet anti-retur défectueux.
