Localisation : Entre route de Loëze et route de la Tuilerie      Système d'assainissement : Chef-lieu  
 Date : 25/05/2022      Entreprise : ALPS

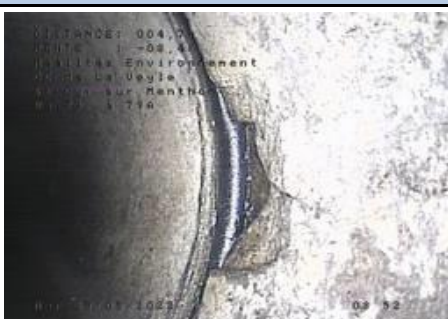
| Anomalies d'exploitation | | | | | | | | | | | Totaux |
|--|---|---|--|---|---|---|--|---|---|--|---|
| Dégradation de surface entre R79 et R68E | | | Ecoulement continu d'eau claire entre R79 et R68E | | | | Joint d'étanchéité apparent entre R79 et R68E | | | | |

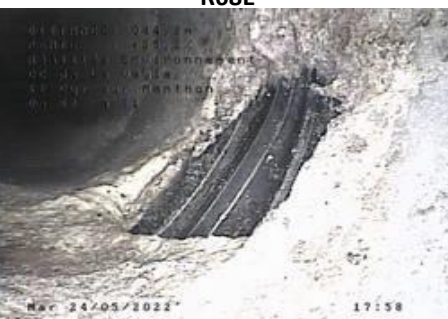
| Anomalies d'exploitation | | | | | | | | | | | Totaux |
|--|---|---|--|---|---|---|--|---|---|--|---|
| Rupture avec réparation ponctuelle entre R82 et R81 | | | Déplacement d'assemblage léger entre R68D et R68E | | | | | | | | |

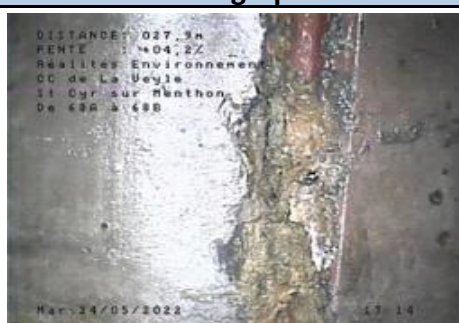
### Concrétions avec suspicion d'infiltration - entre R68A et R68B

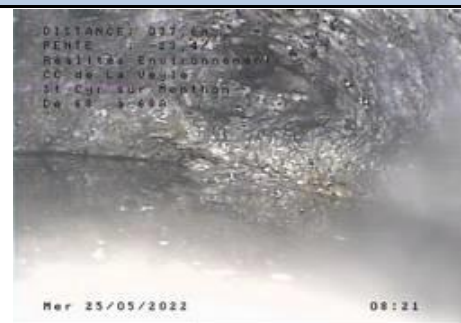
Dépôt adhérent avec possible présence de racines car complètement bouché - entre R68A et R68B

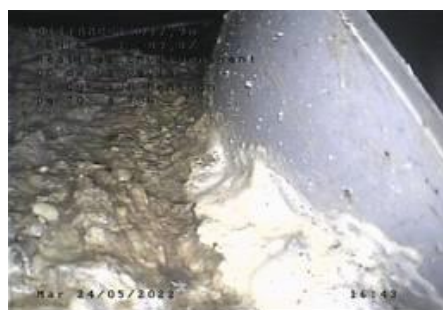
**Infiltration constatée au droit du R70A**

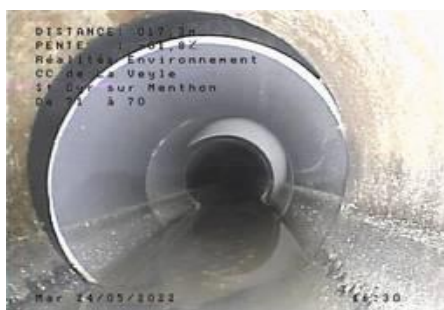
**Double changement de matériaux sans regard de visite avec défaut et vide apparent à la jonction des canalisation Fonte--> PVC--> Fonte à un mètre d'intervalle. Entre R71 et R70**

| Le tronçon connaît de nombreuses problématiques que ce soit de nombreuses fissures/ruptures, des déplacement d'assemblage et de gros dépôts. Il est préconisé de remplacer les tronçons défectueux. | | | |

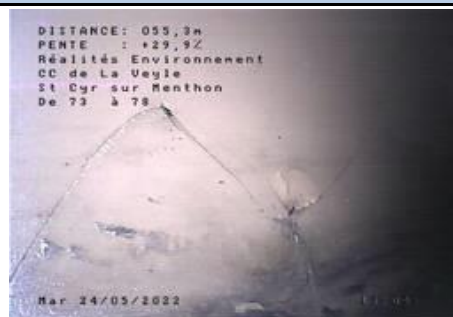
**Une quinzaines de fissures de cette  
ampleur - entre R73 et R78**

Le tronçon est dégradés par une multiture d'anomalies de type fissures avec infiltrations avérées. Il est conseillé de remplacer la totalité du tronçon.

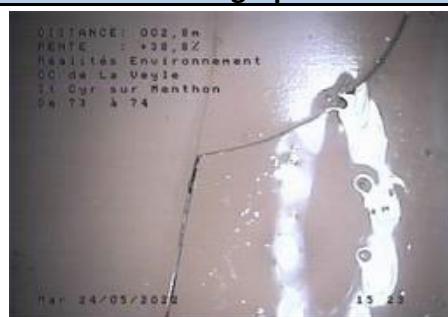
**7 Fissures dont 3 avec infiltration constatée- entre R73 et R74**

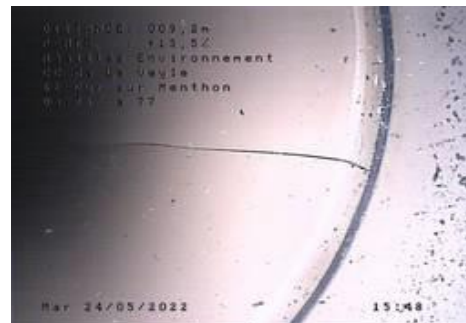
**4 fissures de cette ampleur - entre R76 et R77**

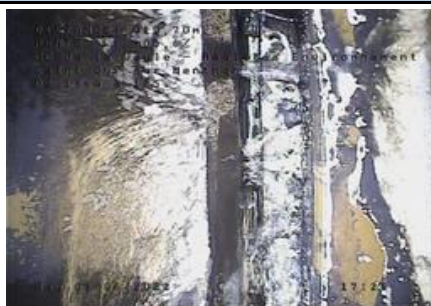
**Infiltration constatée - entre R186A et R185**

| Deux infiltrations ont été constatées entre les regards R186A et R185 apportant les eaux claires observées durant la sectorisation nocturne. Une réhabilitation par l'intérieure est envisageable. | | | |

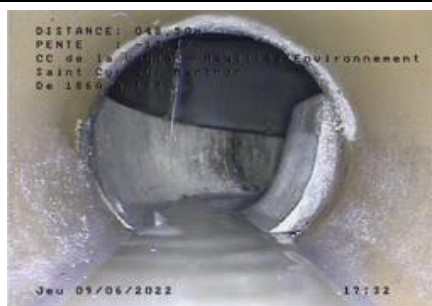
### Goutte à goutte constaté à l'arrivée dans le regard R185

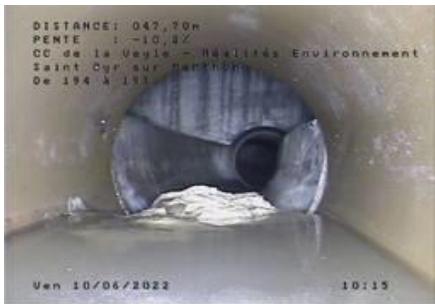
| Anomalies d'exploitation | | | | | | | | | | | Totaux |
|--|---|---|--|---|---|--|---|---|---|---|---|
| Déplacement d'assemblage - entre R194 et R193 | | | Infiltration constatée - entre R183 et R184 | | | Infiltration goutte à goutte constatée à la jonction du regard R185 | | | | | |

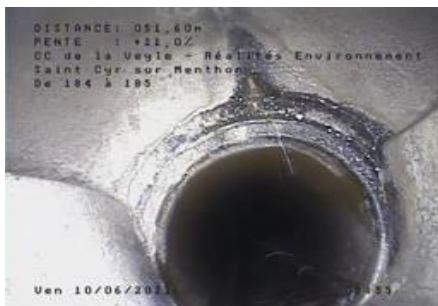
| Anomalies d'exploitation | | | | | | | | | | | Totaux |
|--|---|---|--|---|---|--|---|---|---|---|---|
| Infiltration au droit du regard R185 | | | | | | | | | | | |

| Anomalies d'exploitation | | | | | | | | | | | Totaux |
|--|---|---|--|---|---|--|---|---|---|---|---|
| Quelques petites anomalies avec infiltration constatées apportant le débit observé durant la sectorisation nocturne. Une réhabilitation par l'intérieure est envisageable.Le regard n°185 dera être étanchéifié. | | | | | | | | | | | |

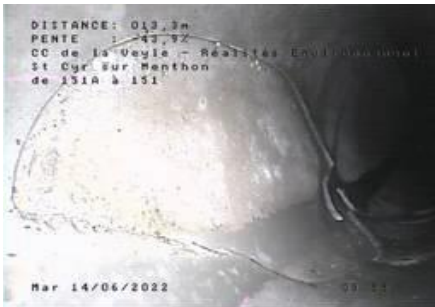
| Anomalies d'exploitation | | | | | | | | | | | Totaux |
|---|---|---|---|---|---|--|--|--|--|--|---|
| <div><div></div><div></div></div> <div><div>Rupture avec réparation ponctuelle - entre R151 et R151A</div><div>Vue d'un emboîtement ovalisé - entre R160 et R151A</div></div> | | | | | | | | | | | |

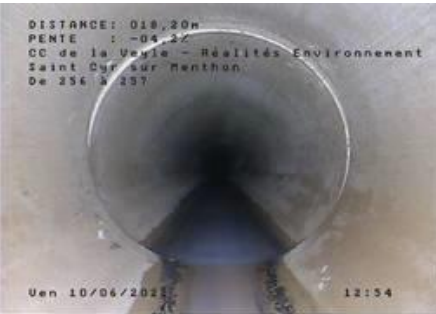
| Anomalies d'exploitation | | | | | | | | | | | Totaux |
|---|---|---|---|---|---|--|---|---|---|---|---|
| Déplacement d'assemblage - entre R256 et R257 | | | | | | | | | | | |

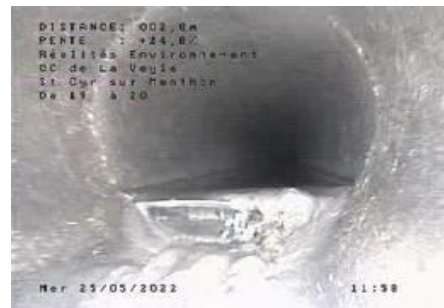
| Anomalies d'exploitation | | | | | | | | | | | Totaux |
|--|---|---|--|---|---|---|---|---|--|---|---|
| Dépôt dur retenant les effluents - entre R19 et R20 | | | | | | Dégradation de surface - entre R21 et R22 | | | | | |

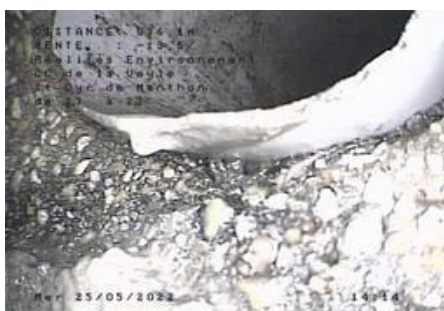
| Anomalies d'exploitation | | | | | | | | | | | Totaux |
|--|---|---|--|---|---|---|---|---|--|---|---|
| Infiltration constatée - entre R23 et R22 | | | Racine avec infiltration constatée - entre R23 et R22 | | | Infiltration constatée - entre R23 et R23A | | | | | |

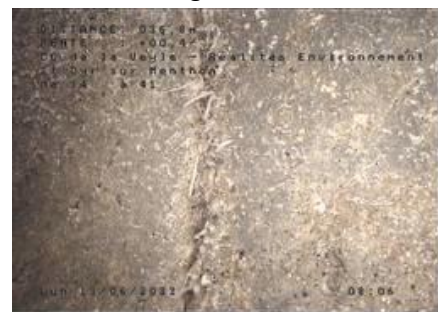
| Anomalies d'exploitation | | | | | | | | | | | Totaux | | |
|--|---|---|---|---|---|---|---|---|--|--|---|---|--|
| Racines - entre R34 et R41 | | | Rupture/effondrement avec concrétions - entre R42 et R43 | | | Etat du tampon du regard R43 | | | | | | | |
