COMMUNAUTÉ DE COMMUNES DU CANTON DE MONTLUEL

DIGUES DE LA SEREINE ET DU COTEY

DIAGNOSTIC DE L'ÉTAT DES DIGUES

Réf. K825.R01 – octobre 2014  
DYNAMIQUE HYDRO

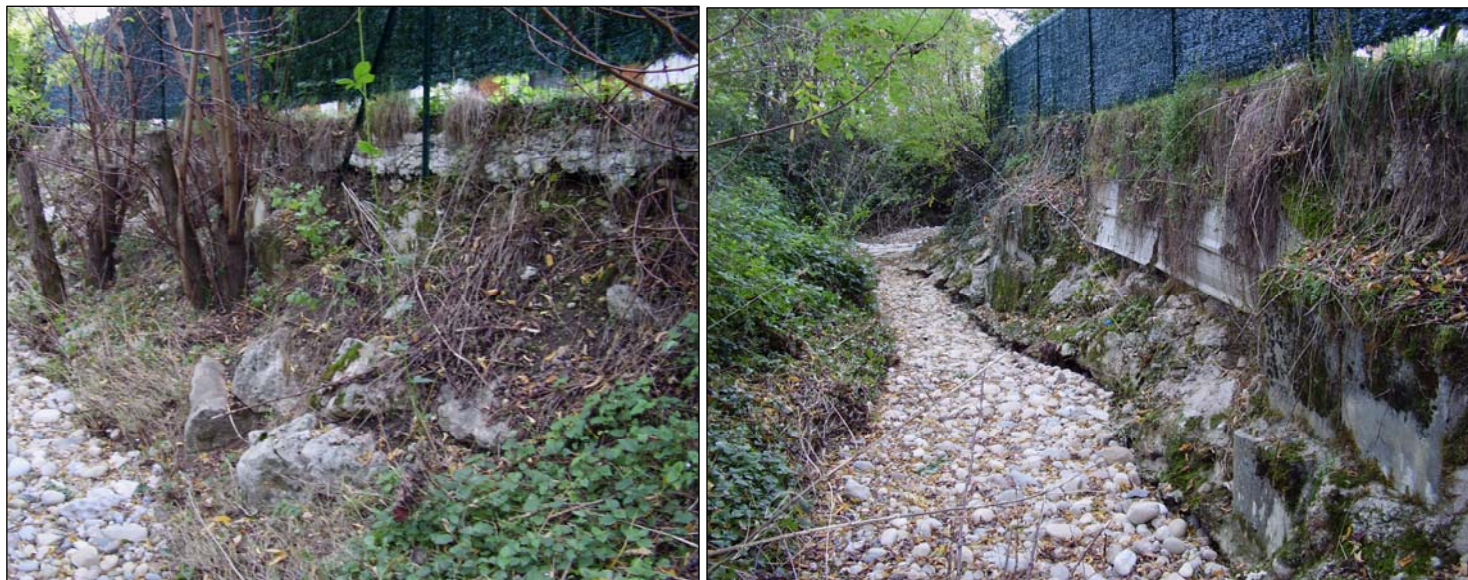
AVOUX – rive droite – MONTLUEL – Tresset  
protections berge et talus digue ± élaborées  
*N.B. Début déchaussement pied de protection*

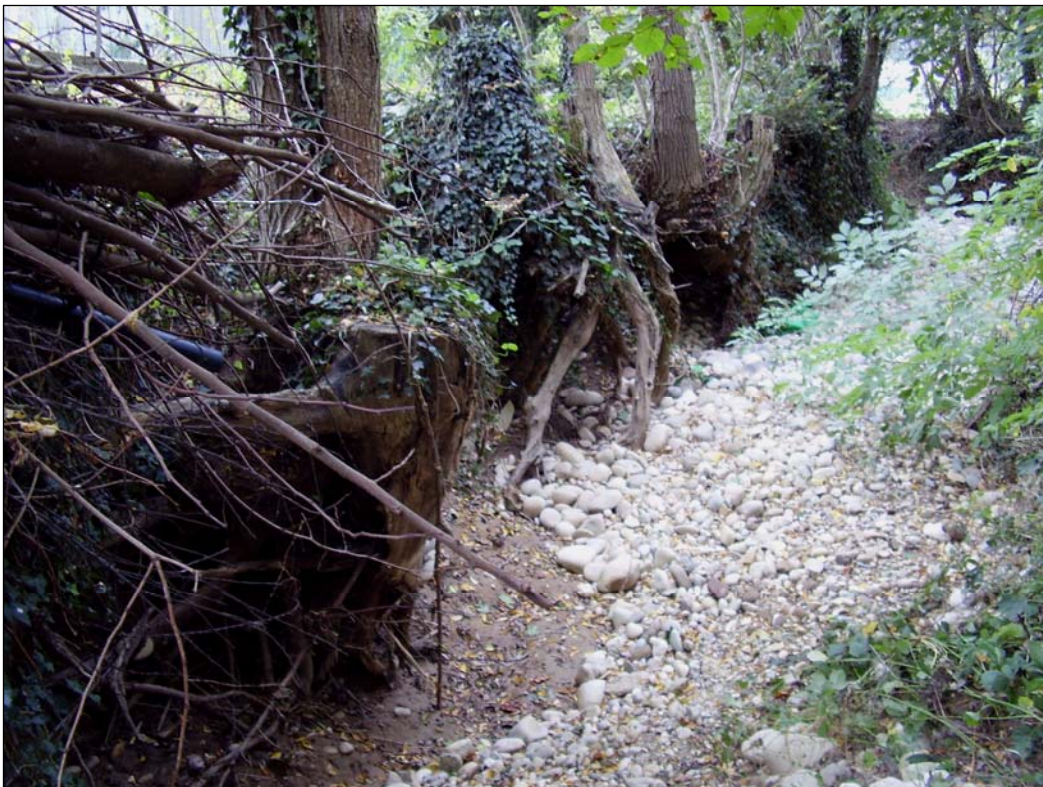
AVOUX – amont du pont de la RD61  
érosion en rive gauche côté lotissement DAGNEUX

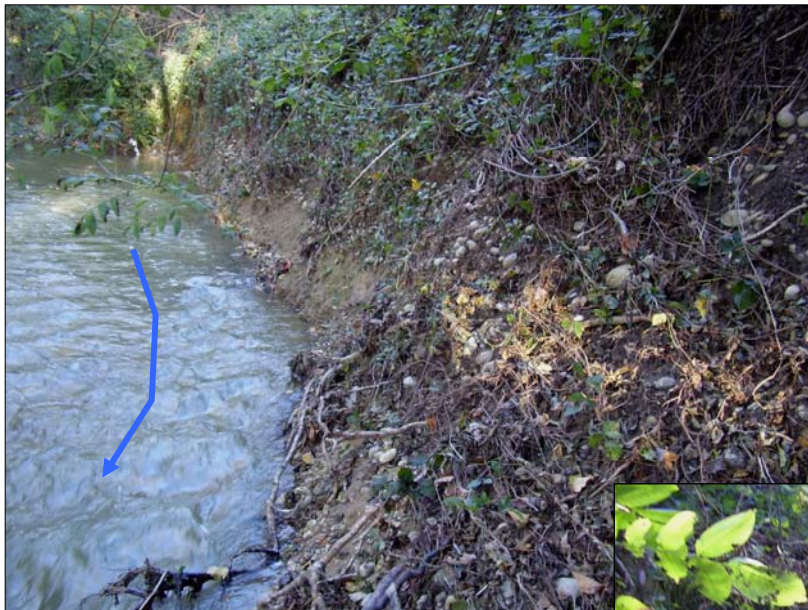
| désordres identifiés | érosion du talus amont et de la berge<br>avec talus et berge pratiquement verticaux | | | 3 |
| autres remarques<br>et risques | risque important de rupture de digue par érosion | | | 3 |

SEREINE – rive gauche  
Prés Seigneurs  
le long de la voie ferrée

2 vues des désordres par  
érosion ayant supprimé le  
franc-bord (2 anses d'érosion)

- ⇒ un examen des enjeux pour la voie ferrée.
- ⇒ de procéder une consolidation des points les plus faibles de la berge et du talus amont de digue. Ces travaux nous semblent urgents si les enjeux sont forts.
- ⇒ de mettre en place progressivement le contrôle de la végétation (qui masque peut-être des défauts de la crête) et un entretien adapté.

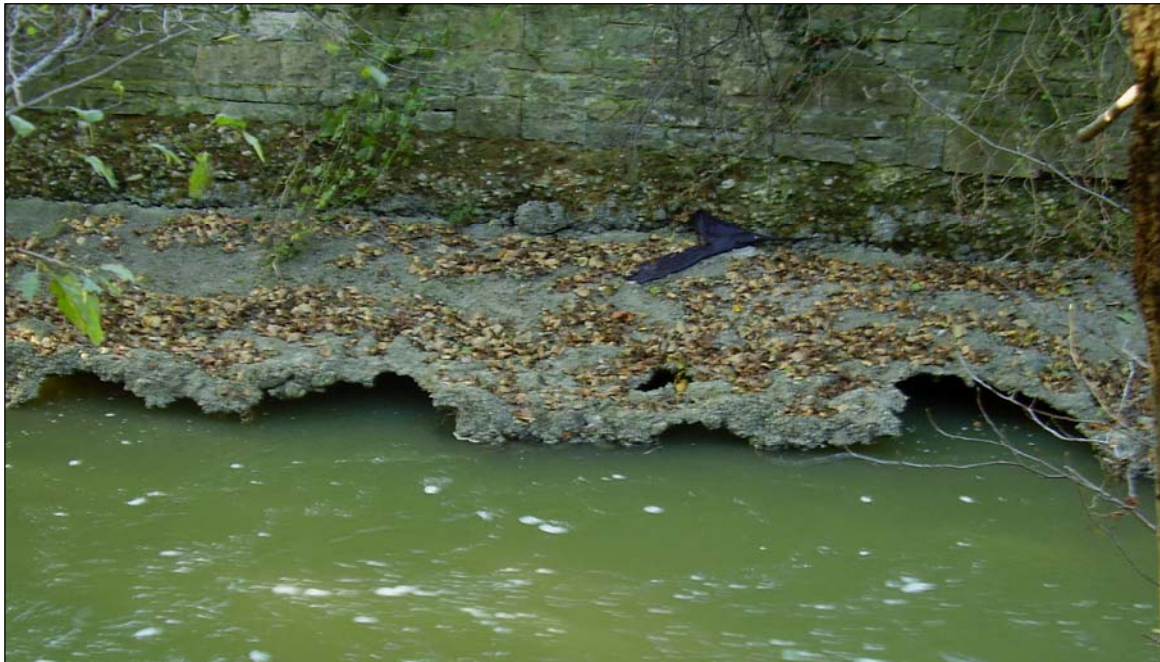
SEREINE – rive droite – MONTLUEL – Allée des Saules

déchaussement du glacis en pied de mur de rive droite

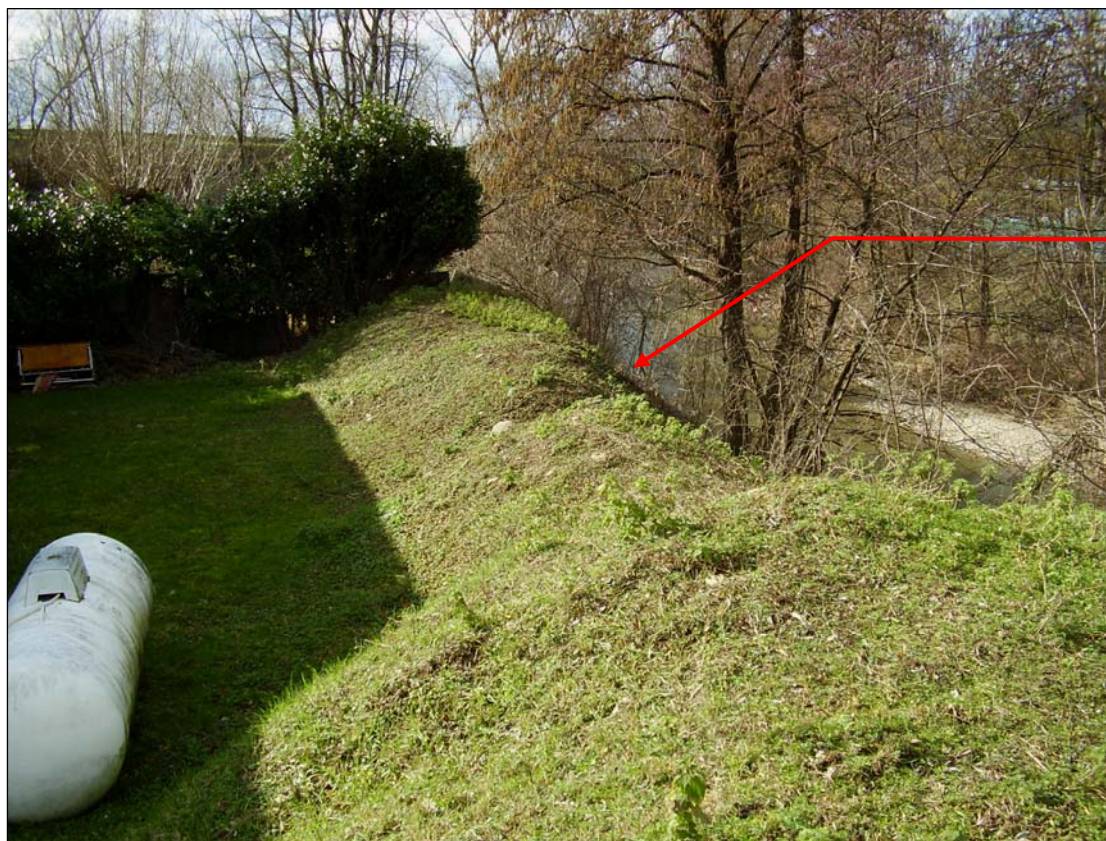
SEREINE – rive gauche – LA BOISSE – Aval du pont CARRIER

digue entretenue sur une faible longueur – inaccessible rapidement  
*présence d'un point bas cicatrisé dans la crête*

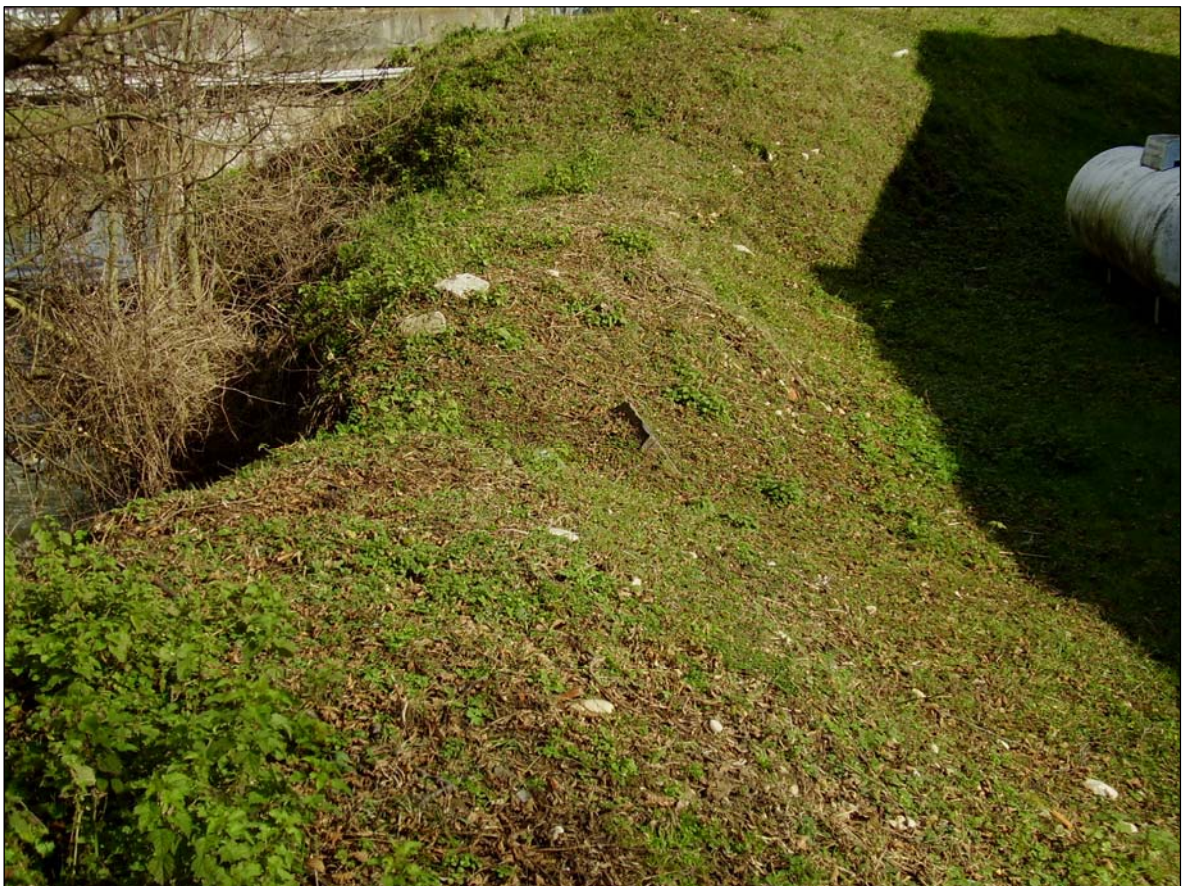
| désordres identifiés | 1 point bas dans la crête<br>point bas pas très récent car végétalisé | | | 5 |

SEREINE – rive gauche – LA BOISSE – Aval du pont CARRIER

talus amont de digue érodé au niveau du point bas

- ⇒ un complément d'observations est indispensable pour cette digue de rive gauche, sous réserve des conditions d'accès.

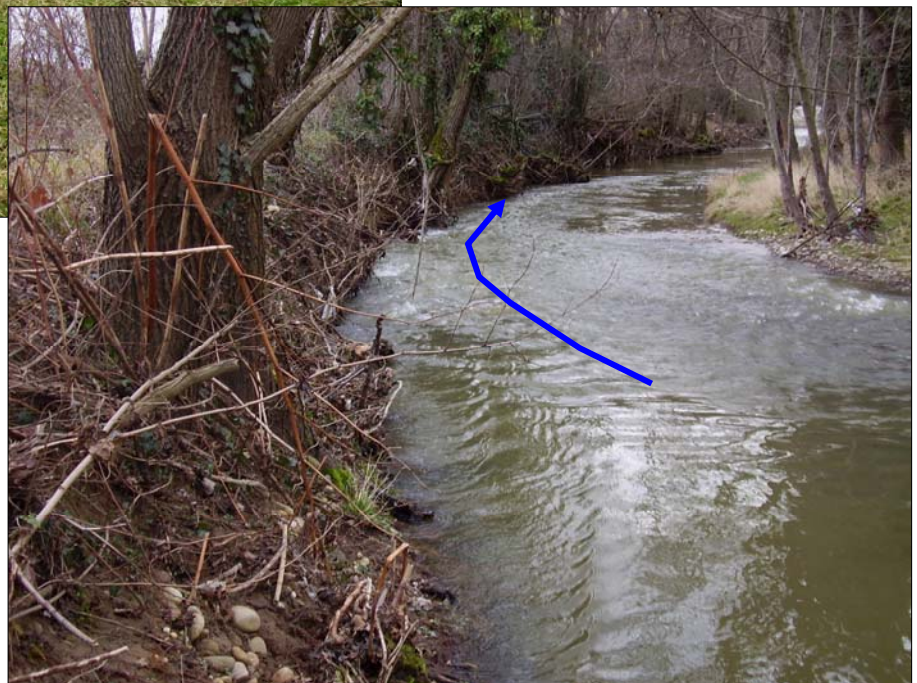
SEREINE – rive gauche  
Tronçon S10g

exemple de travail de sappe du  
pied de berge à l'extrados d'un  
coude du cours d'eau

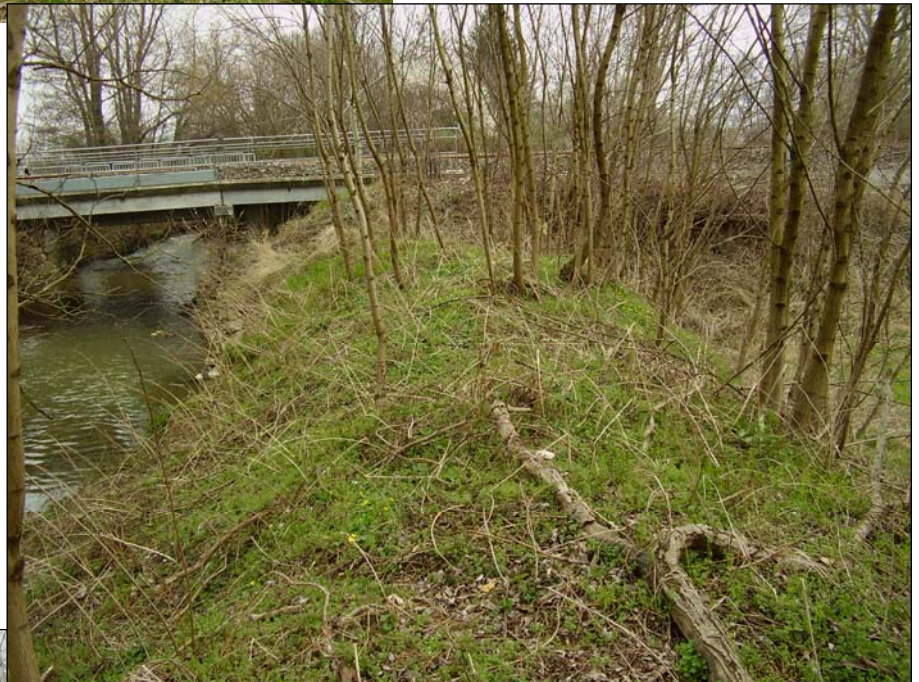
SEREINE – rive droite –  
Tronçon S07d – LA BOISSE  
Pré Mayeux

fin de tronçon avec digue  
chaotique  
*point bas au raccordement  
avec remblai SNCF*

| désordres identifiés | <i>fin de tronçon : digue chaotique</i> | | | 4 |

- (5) Les phénomènes d'érosion de la berge peuvent affecter la digue par érosion régressive ou par petits glissements. C'est le cas notamment en fin de tronçon. Il est possible qu'en cas de rupture de la digue les eaux reviennent contre les maisons situées à l'amont de ce point.

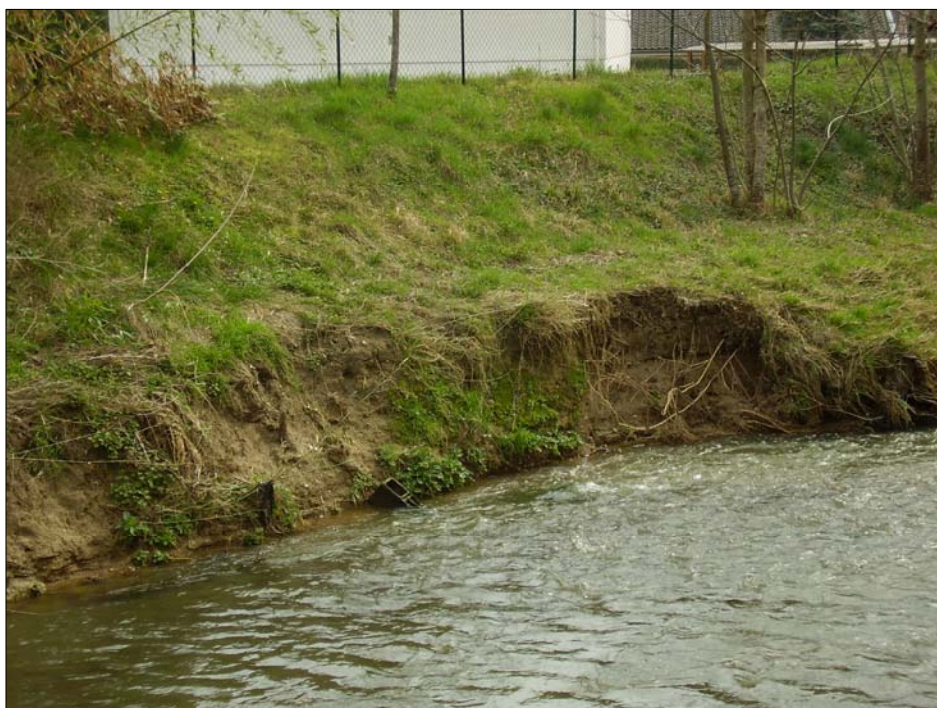
SEREINE – RIVE GAUCHE  
Tronçon S07d – LA BOISSE

exemple d'érosion de berge  
diminuant la largeur du franc-  
bord

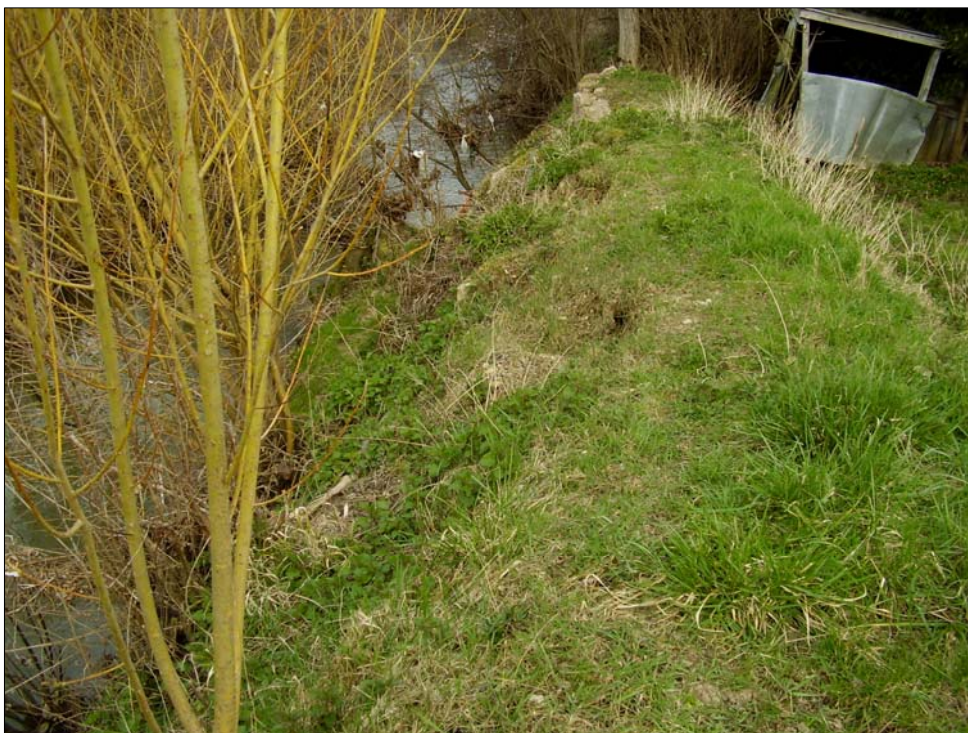
- (5) Les désordres constatés sont aussi des désordres par glissement du talus amont sous l'effet de sape du pied de berge par l'érosion. La berge est souvent très verticale voire en surplomb lorsque l'érosion du pied est très forte.
- (6) Nous avons noté la présence de points bas dans la crête (érosion par débordement ?).
- (7) Nous avons noté l'existence de réparations de désordres qui nous semble mal adaptées. Il s'agit par exemple de mise en place de blocs rajoutant du poids en crête ou en tête de talus dans un secteur en glissement effectif ou potentiel.

SEREINE – rive gauche –  
Tronçon S06g

glissement de talus amont  
réduction de la largeur en  
crête

- ⇒ l'examen des enjeux pour les ouvrages de l'autoroute et de la ligne TGV en particulier, et d'une façon générale.
- ⇒ une stabilisation des berges dans les secteurs où la digue est fortement menacée.
- ⇒ si nécessaire en fonction des enjeux, une reconstruction de la digue dans les secteurs où elle est très dégradée par les désordres existants.

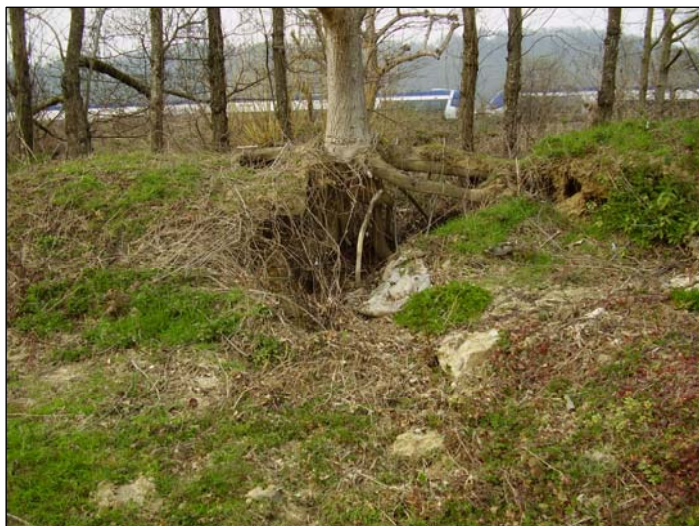
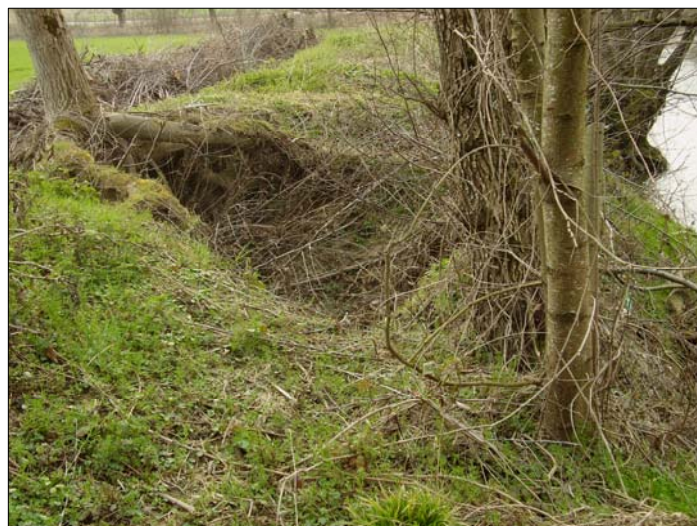
SEREINE – rive gauche – Tronçon S06g  
désordre important type renard d'érosion interne

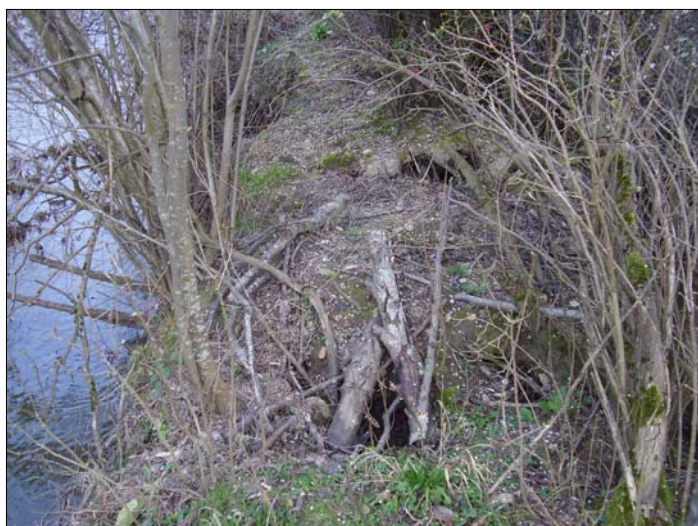
SEREINE – rive gauche – Tronçon S06g  
désordres importants liés à terriers fouisseurs

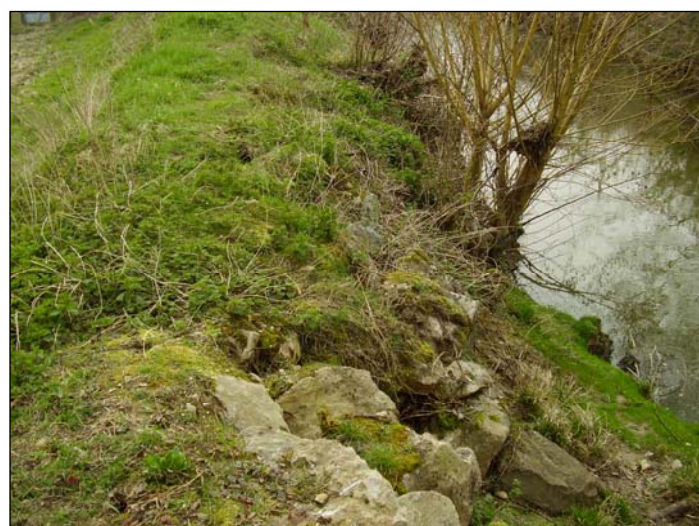
SEREINE – rive gauche – Tronçon S06g  
traitement inadapté de désordre / digue

N.B. Les petites réparations de fortune peuvent être inutiles, voire néfastes.

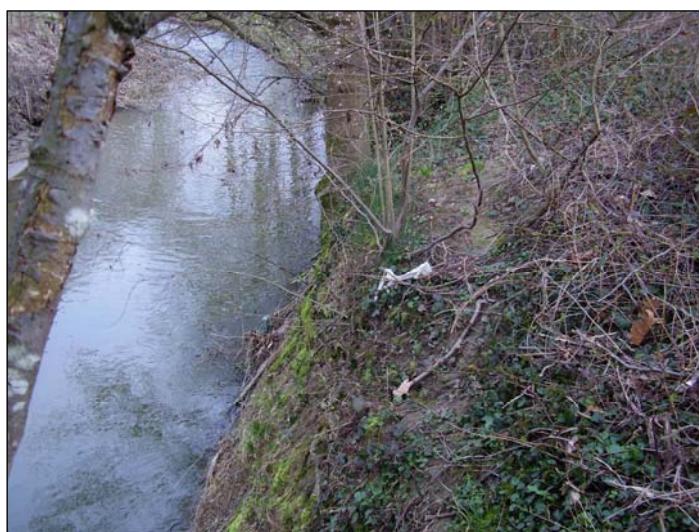
SEREINE – rive gauche – Tronçon S06g  
talus et berge pente très élevée

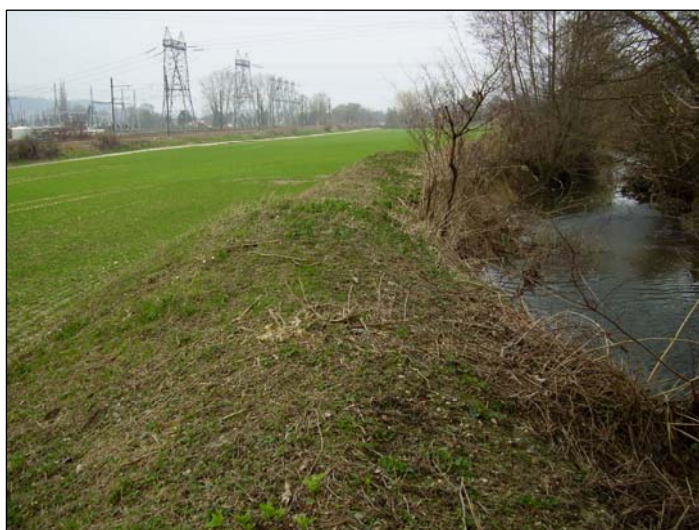
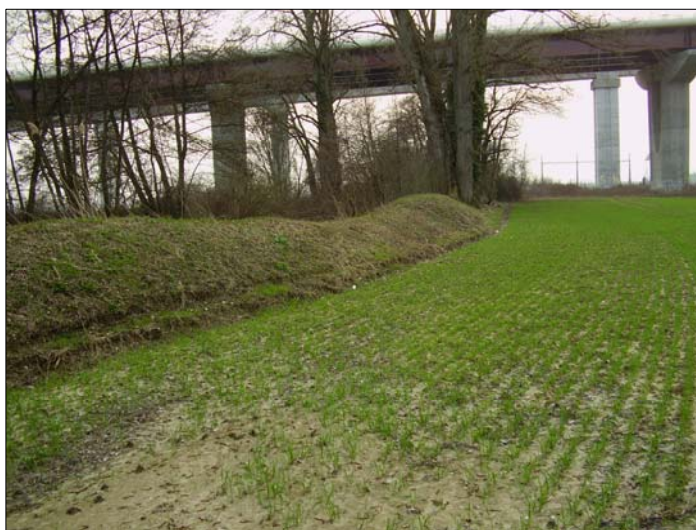
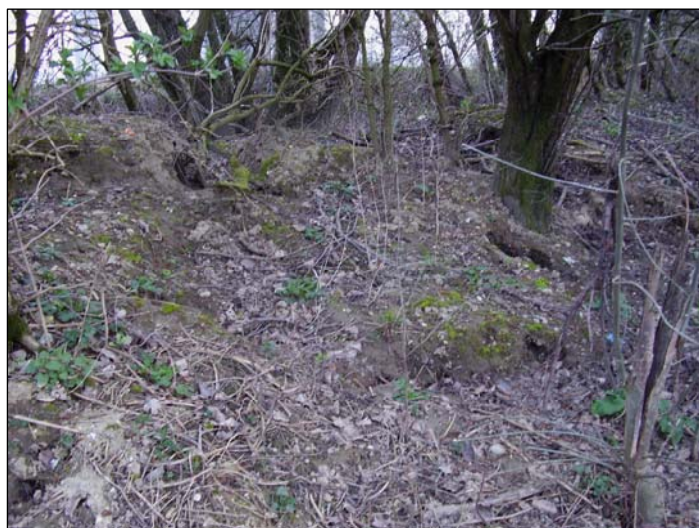
SEREINE – rive droite – Tronçon S06d  
ci-dessus digue avec variation importante du niveau de crête  
ci-dessous à gauche : secteur avec désordres anciens (terriers)

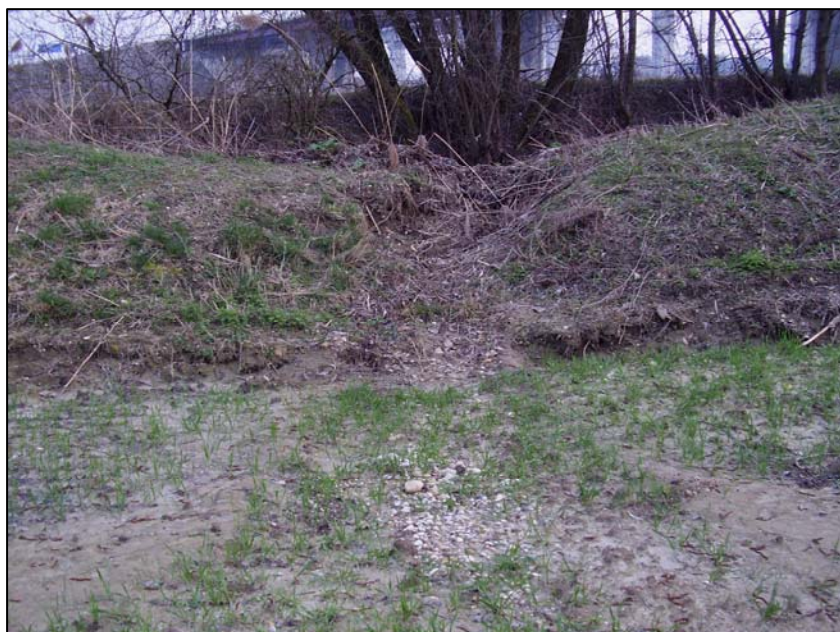
ci-contre exemple de brèche d'érosion avec transports de matériaux dans la culture

| désordres identifiés | deux brèches d'érosion avec transport et<br>dépôt de matériaux graveleux dans culture | | | 4 |

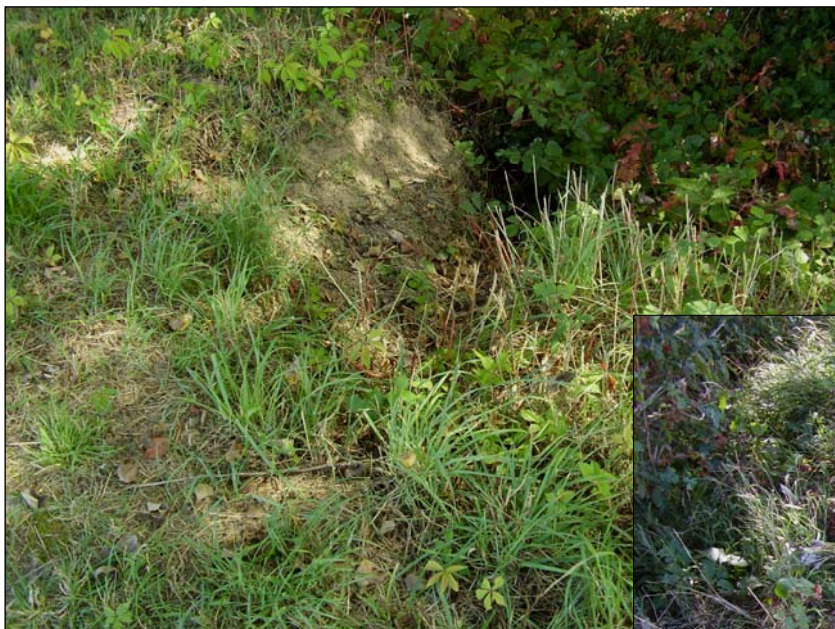
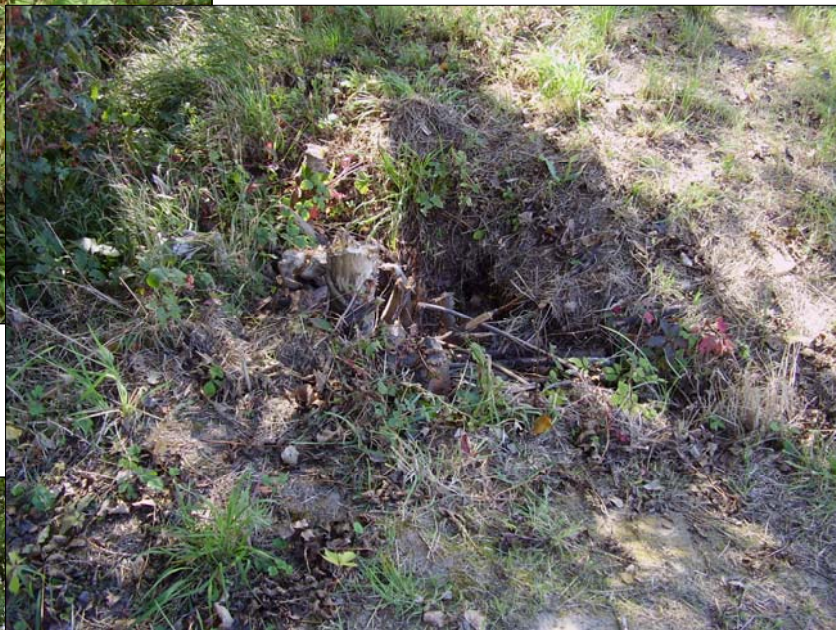
SEREINE – rive droite – Tronçon S05d  
désordres dans la digue :  
échancrures ci-contre  
trous ci-dessous

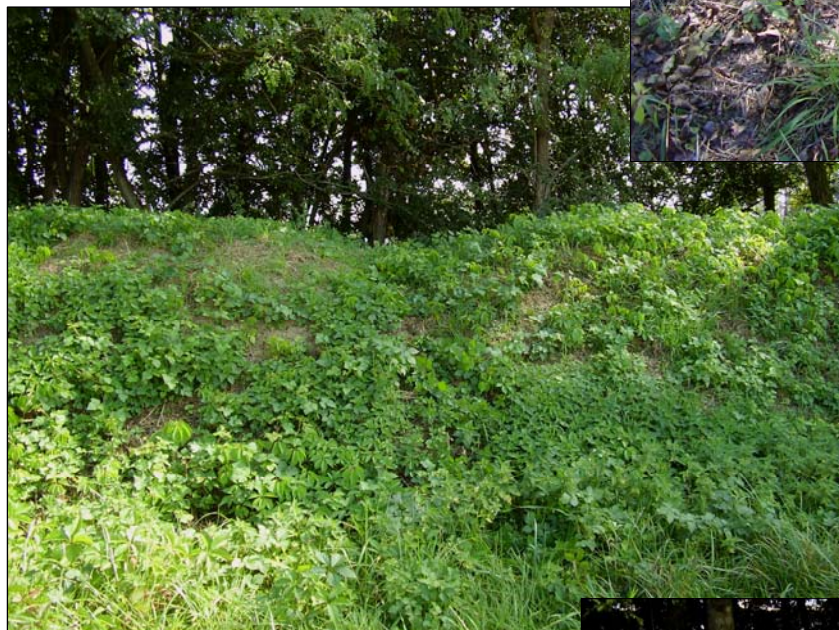
SEREINE – rive droite – Tronçon S05d  
désordres dans la digue :  
point bas ci-contre  
plus ou moins cicatrisé  
ancien point de débordement ?

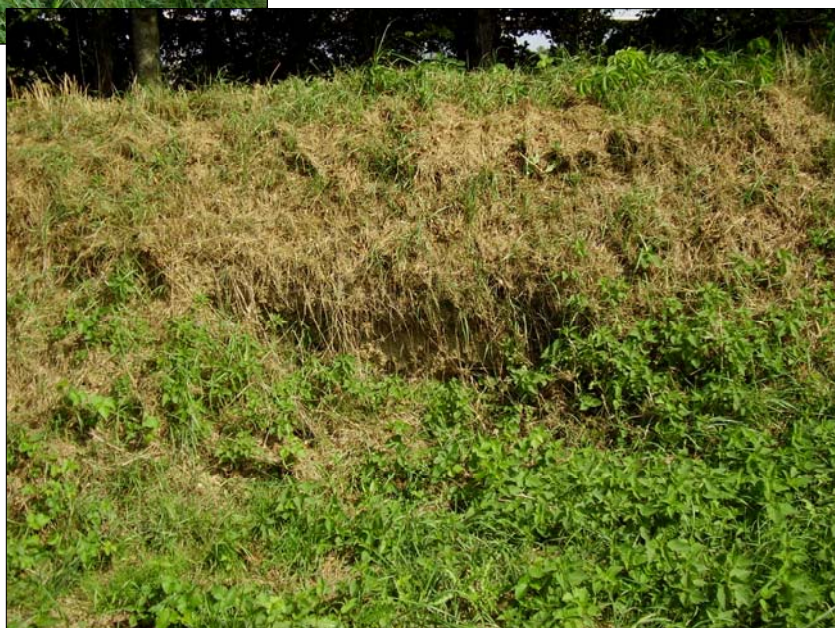
SEREINE – rive droite – Tronçon S05d  
désordres dans la digue :  
marche d'escalier avec  
terre viable en pied de talus
