## ETUDE DE FAISABILITE D'AMENAGEMENT DE LA DUREZE A GENILAC A DES FINS HYDRAULIQUE, ECOLOGIQUE ET PAYSAGERE

### PHASE 1 : ETAT DES LIEUX & DIAGNOSTIC

*Octobre 2015*

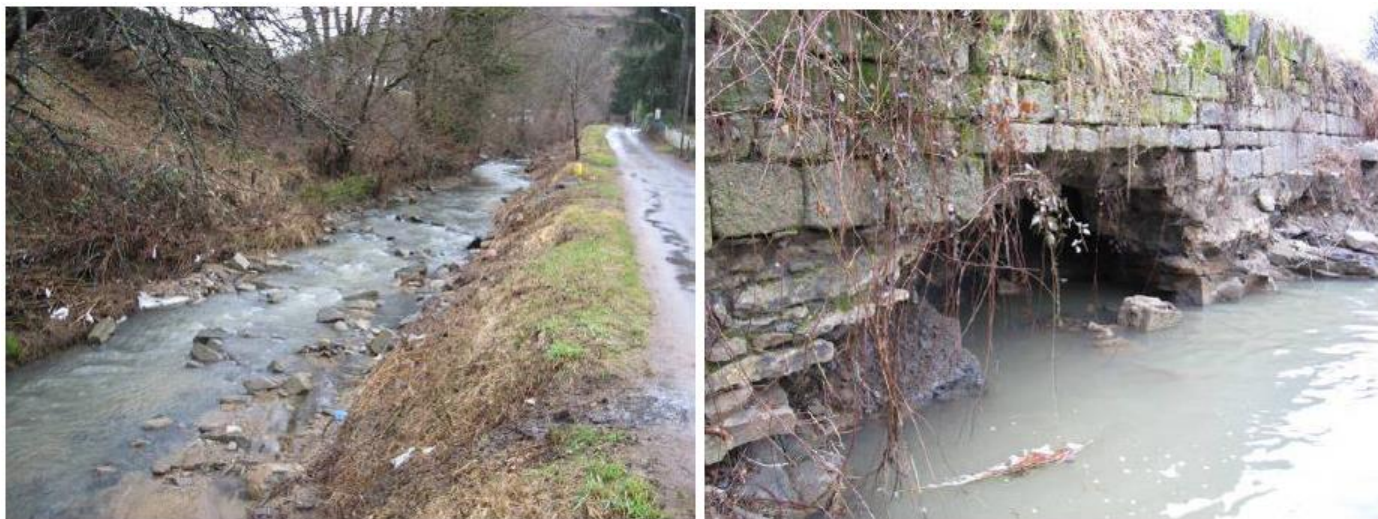
**Secteur 2 :** Ce secteur pose problème en deux points. Au premier, la berge rive gauche (au-delà de laquelle se trouve un lotissement) est largement plus basse que celle de rive droite et le niveau d'eau de 2008 est arrivé à plein bord. Au second, les écoulements sur le seuil situé à ce niveau ont largement érodé la berge rive gauche lors de la dernière crue.

**Secteur 3 :** L'habitation entourée ici, située en rive droite, peut voir une large partie de son terrain inondé par la Durèze, les débordements en rive gauche étant impossibles.

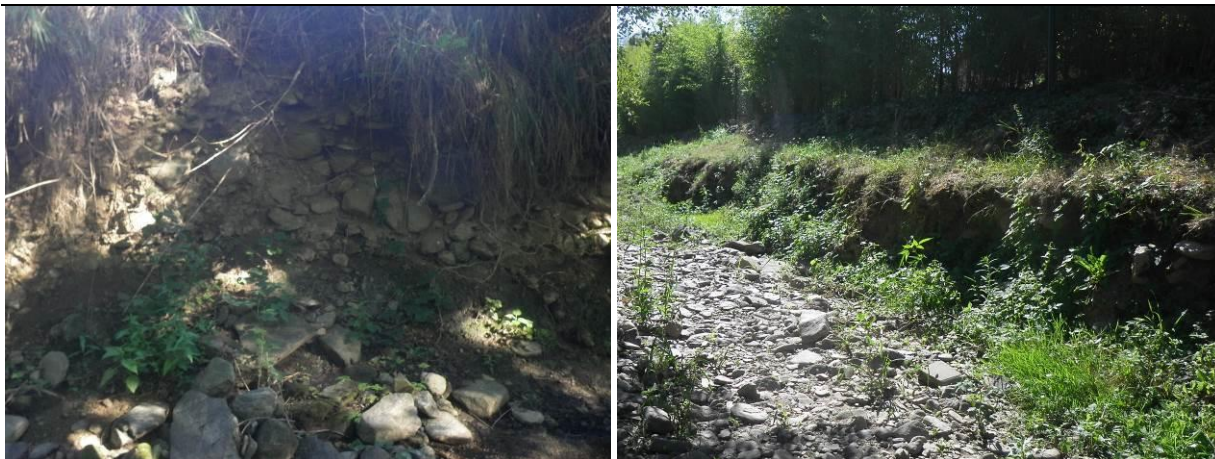
1. En rive gauche à l'amont de la zone d'étude : la zone d'érosion s'étend sur environ 35 m. Elle se situe en zone agricole, la berge est verticale. Le substrat est constitué de pierres grossières dans une matrice limoneuse, ce qui confère à cette érosion une certaine capacité en recharge sédimentaire, somme toute limitée au regard du linéaire qu'elle constitue...
2. En rive droite à l'aval du pont de la route du Mont du Feu : il s'agit d'une érosion de faible hauteur, sur une quinzaine de mètres de longueur, surmonté par un grillage de délimitation d'un jardin.

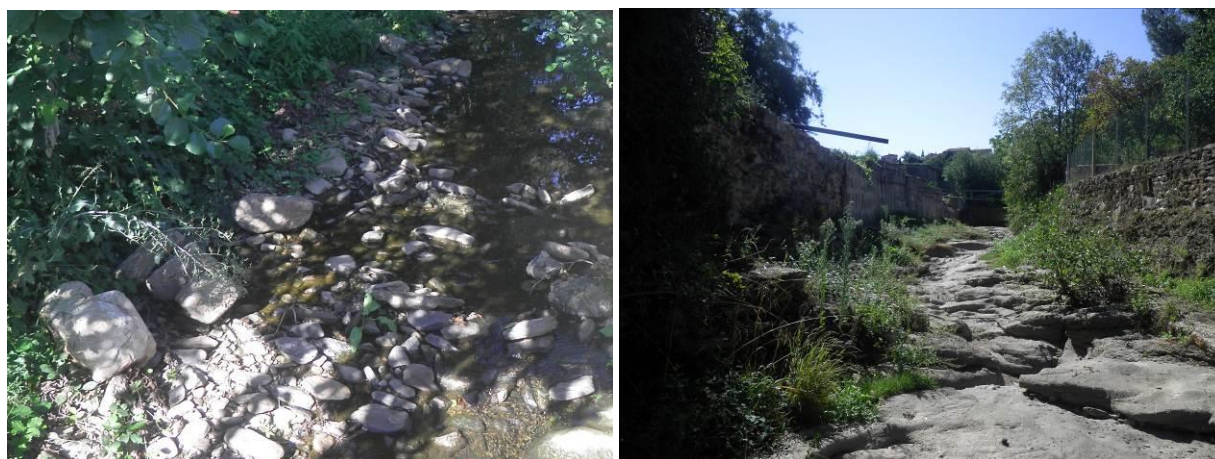
Les matériaux en place semblent vite chassés vers l'aval, lorsqu'ils ne sont pas imbriqués dans une matrice très dure s'apparentant à un "béton".

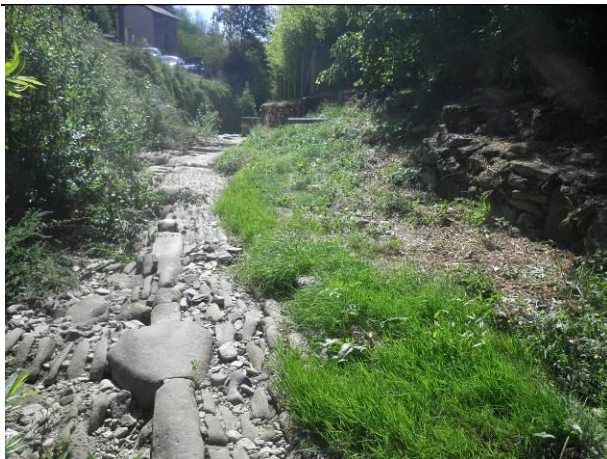
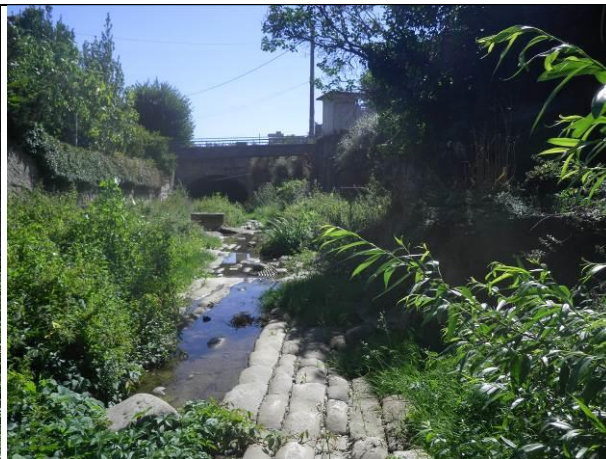
Le lit mineur a fait l'objet d'un **pavage** lors de l'exploitation minière de la région. Ce pavage est maintenant discontinu : il a récemment fait l'objet de sa suppression lors des récents travaux de mise en place du collecteur d'eau usée sous le lit de la Durèze.

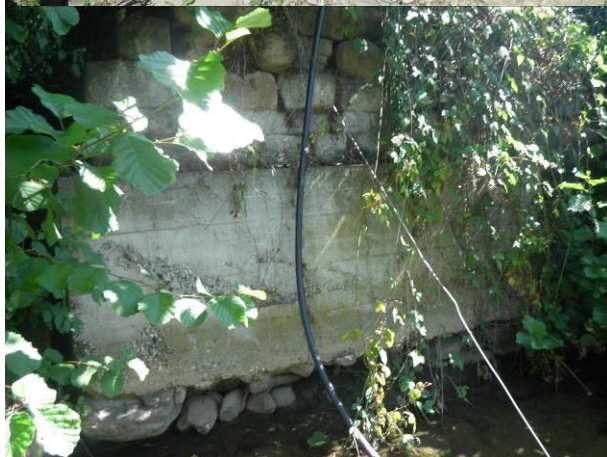
Enfin, **plusieurs signes d'incision du lit mineur ont été relevés** : déchaussement d'ouvrage, mur affouillé...

Ces signes sont néanmoins peu nombreux, malgré un déficit sédimentaire évident. Ceci s'explique par le blocage artificiel du lit et des berges (pavage, protections de berges), mais également par le substratum affleurant, dont la nature géologique présente une bonne résistance à l'érosion du cours d'eau.

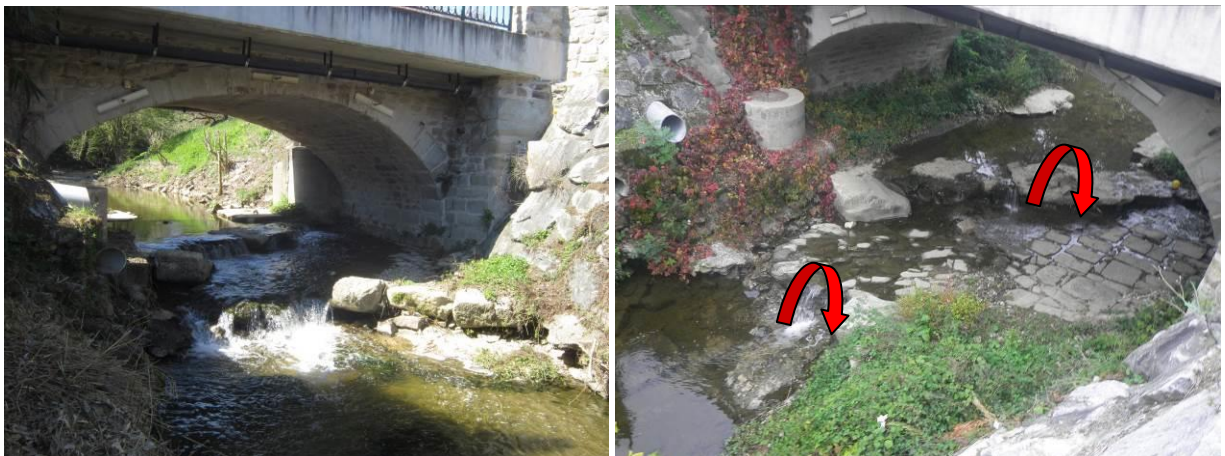
#### 5.1.3.2    **Obstacle 2**

**Ce radier est transparent au transit sédimentaire mais infranchissable de manière temporaire, pour les faibles gammes de débit.**

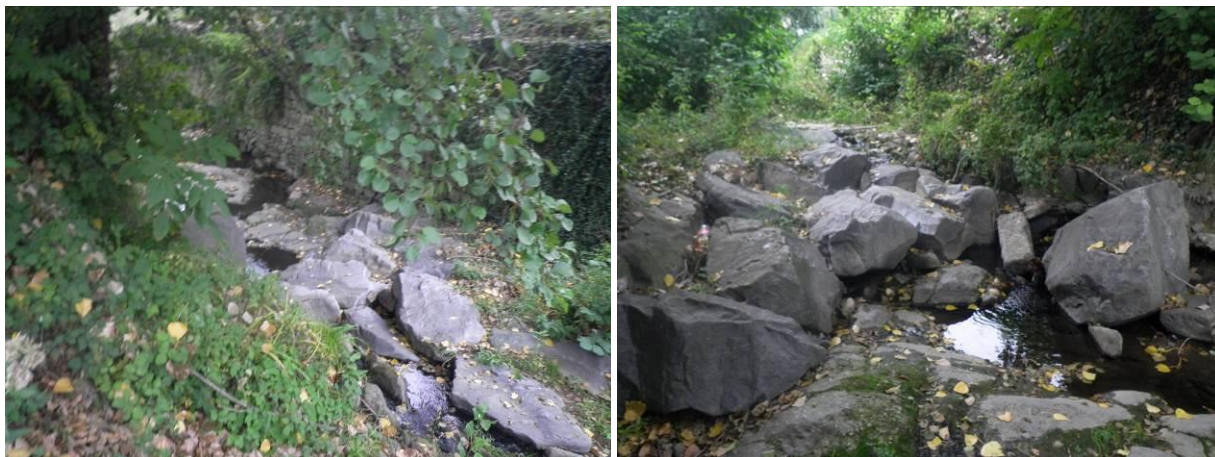
#### 5.1.3.3    **Obstacle 3**

Il s'agit d'un amas de blocs de gros calibre, probablement issu d'une protection de berge détruite. La chute induite, de l'ordre de 50 cm, semble temporairement infranchissable pour les faibles débits.

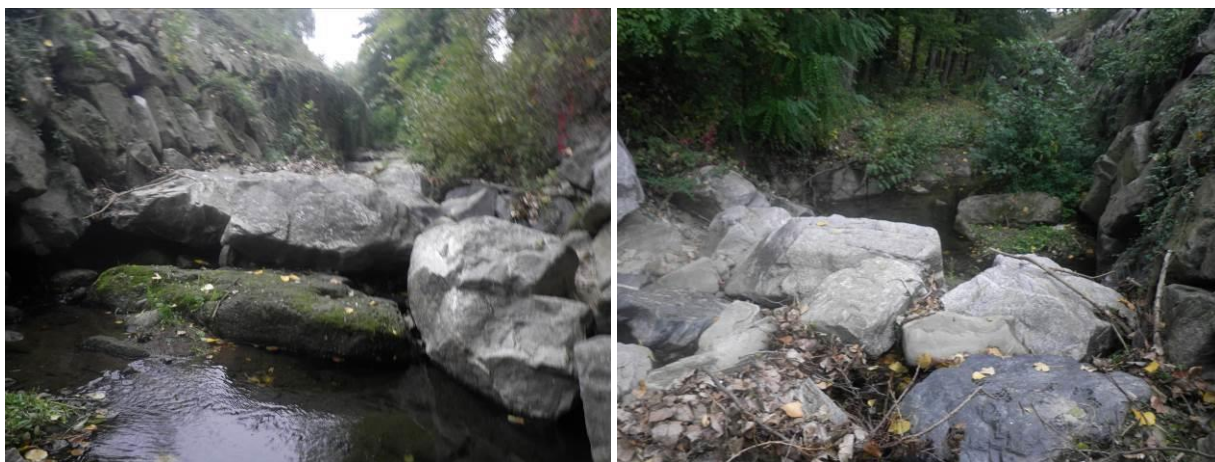
#### 5.1.3.4    **Obstacle 4**

Similaire à l'obstacle précédent, il est également constitué de gros blocs. Il est possible qu'un cheminement hydraulique rende franchissable cet amas de bloc, qui ne constituerait alors pas un obstacle à la franchissabilité piscicole, mais dans des conditions de débits importants que nous n'avons pas pu observer lors de nos différents passages sur le terrain (aout et octobre 2015).

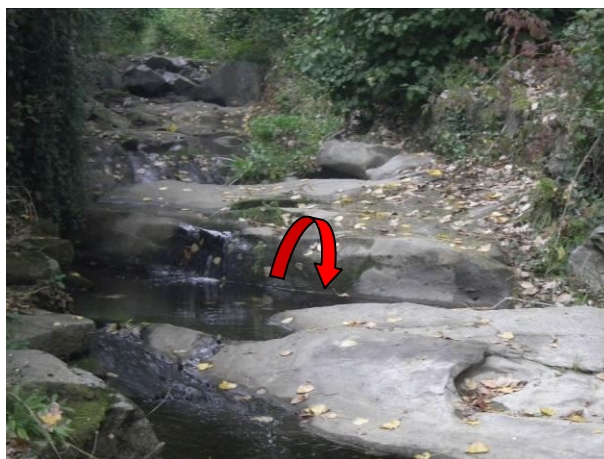
A noter que l'incision du lit mineur et l'affleurement du substratum entre ces deux seuils est à l'origine de marches "naturelles" infranchissables en période de faibles débits :

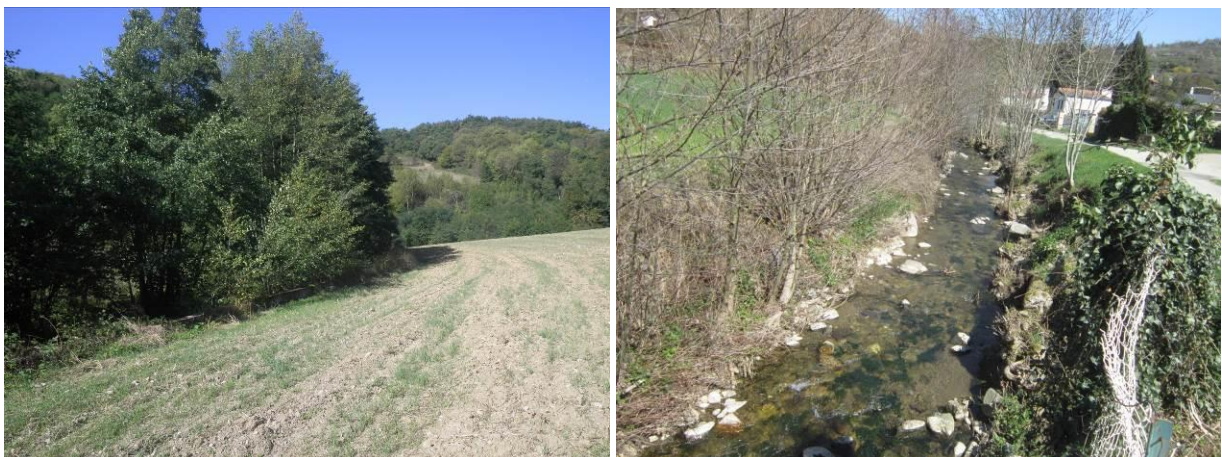
1. La zone amont, depuis le démarrage du chemin jusqu'au premier méandre : la ripisylve est ici présente de manière satisfaisante, quasiment continue sur les deux berges. L'occupation des sols ne lui permet pas de s'élargir (chemin en rive droite, parcelle agricole en rive gauche. Les essences en place sont représentatives et adaptées au contexte ripicole. **A noter la présence d'un foyer isolé de renouée du Japon, tout à fait restreint et le seul relevé jusqu'à l'amont de l'autoroute.**

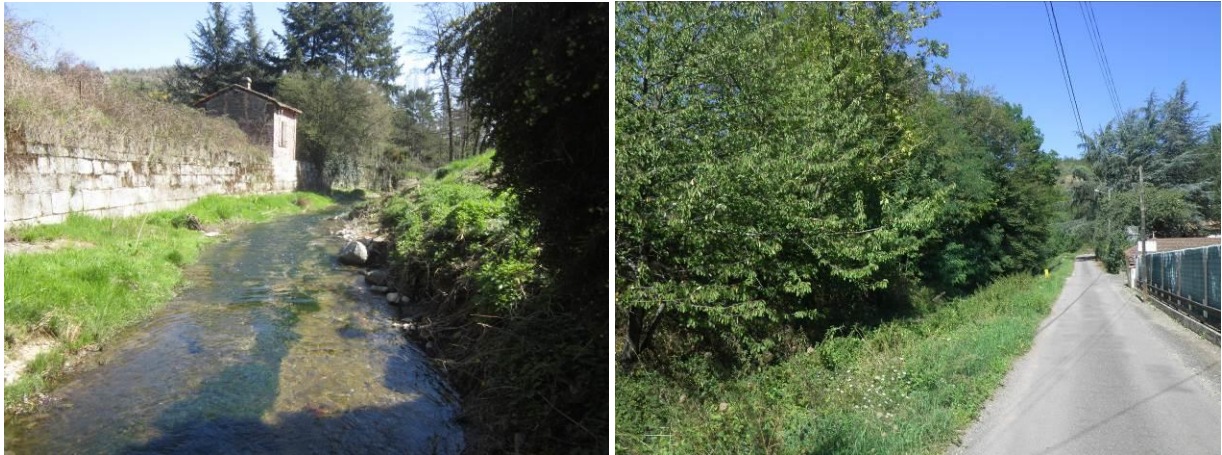
2. L'entrée dans la zone des lotissements s'accompagne d'une dégradation de la ripisylve : considérée comme absente en rive gauche, excepté çà et là un arbre isolé ou des repousses en lit mineur, la rive droite présente elle une ripisylve plus fournie. La hauteur de la berge lui permet un développement en largeur, néanmoins, les essences constitutives de la ripisylve sont un mélange d'aulnes, de frênes fortement colonisés par le Robinier et quelques ailantes. A noter néanmoins quelques beaux sujets de frênes qui présentent un intérêt à la fois sur le plan paysager, structurel et écologique.

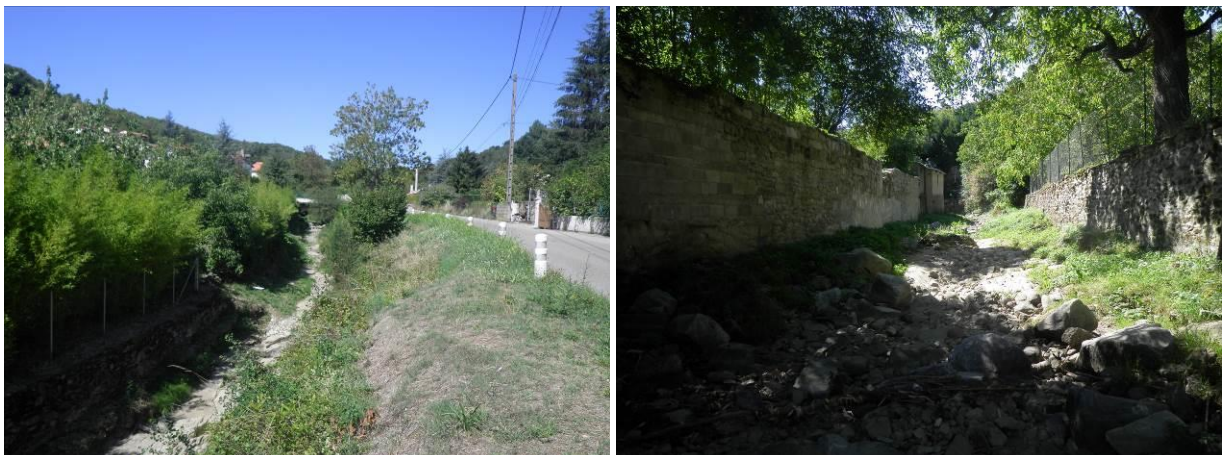
3. A partir de l'aval de la route du Mont du Feu, le lit mineur très artificialisé et contraint entre des protections de berges hétérogènes ne permet pas le développement d'une ripisylve.

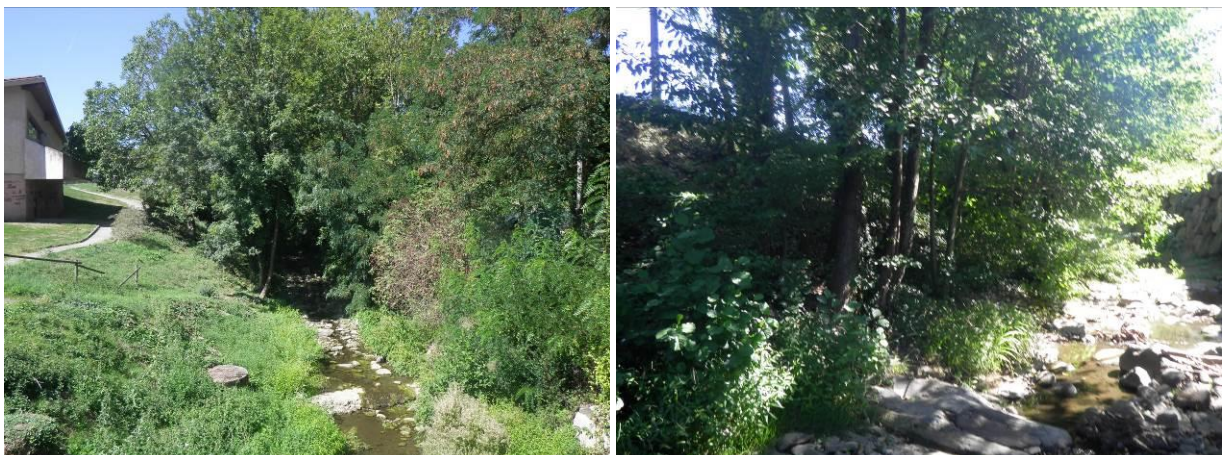
4. A l'amont du pont de la Route de la Durèze, la rive gauche bénéficie d'une absence de protection de berge, alors colonisée par une ripisylve bien développée, continue. Du point de vue des essences, les frênes et les aulnes sont bien représentés mais parsemés de robiniers en grand nombre également.

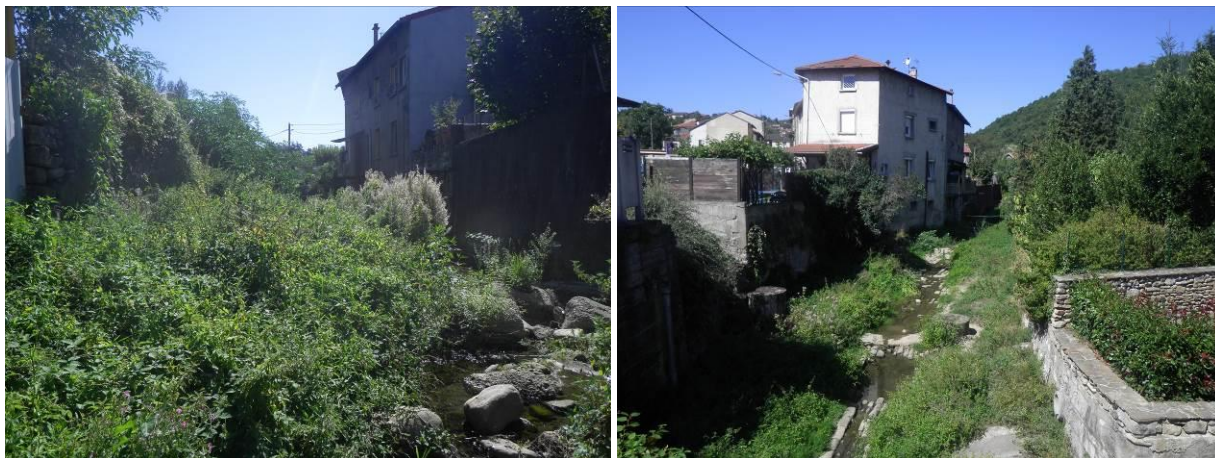
5. A l'aval de la route de la Durèze, et ce jusqu'à l'autoroute, la situation est similaire au secteur cité ci-dessus au point 3.

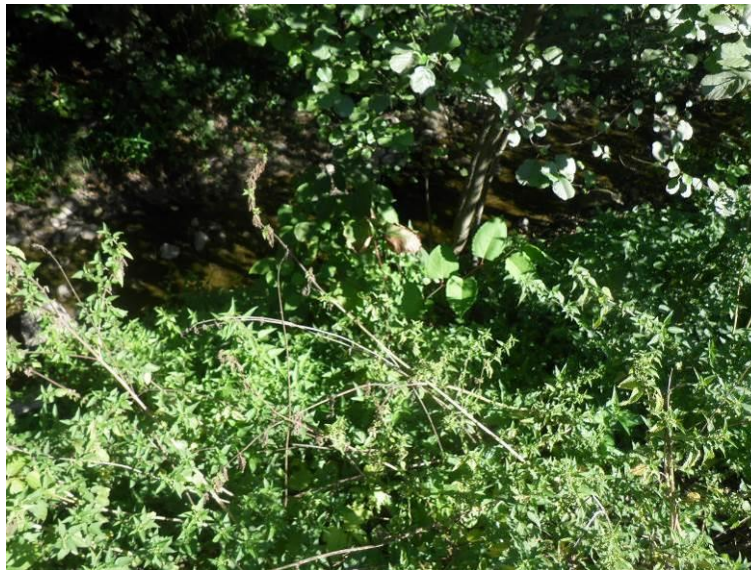
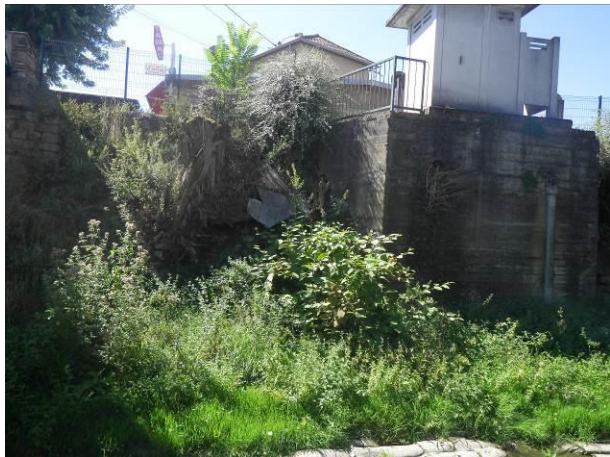
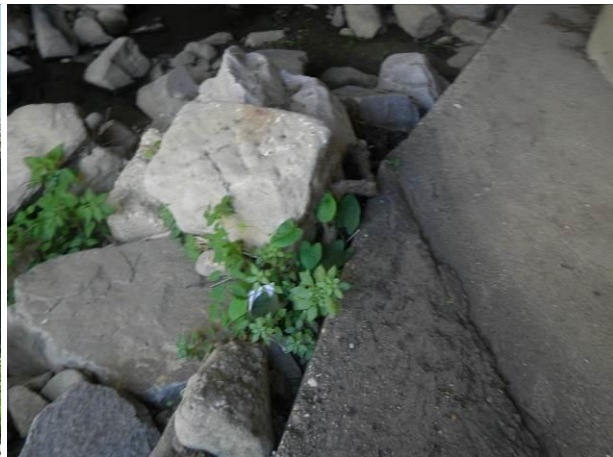
- **Renouée du Japon** : un foyer ponctuel et très réduit en amont de la zone d'étude : il s'agit du seul foyer que nous avons relevé sur l'ensemble du cours de la Durèze, jusqu'à la passerelle piétonne située à l'amont de l'autoroute où un autre foyer plus important est présent. **L'enjeu de ce foyer pourrait être important, sous réserve que le cours amont de la Durèze ne soit pas lui-même contaminé.**

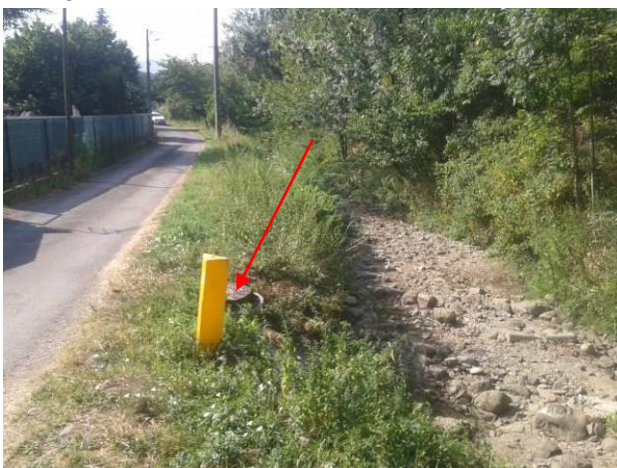
Vue du collecteur dans le corps de berge rive gauche

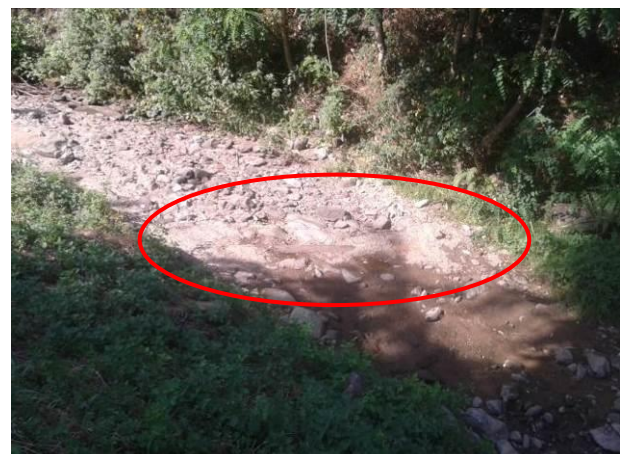
Vue de l'antenne traversant le lit mineur

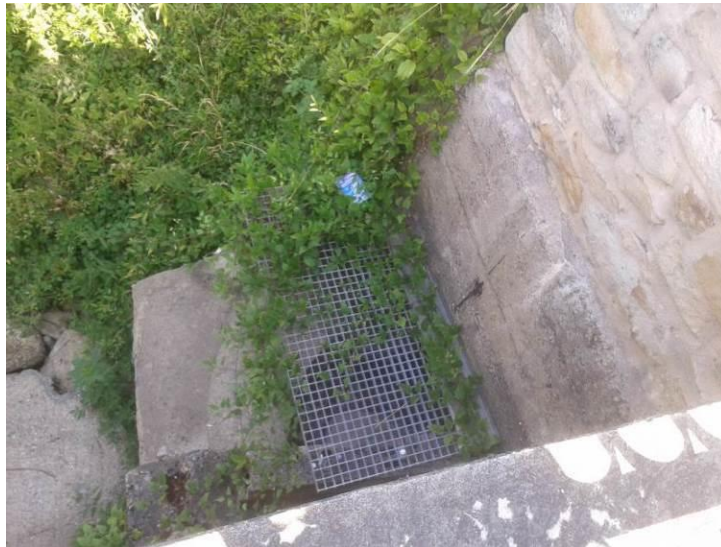
Vue du déversoir d'orage n°2 (numérotation schéma directeur)

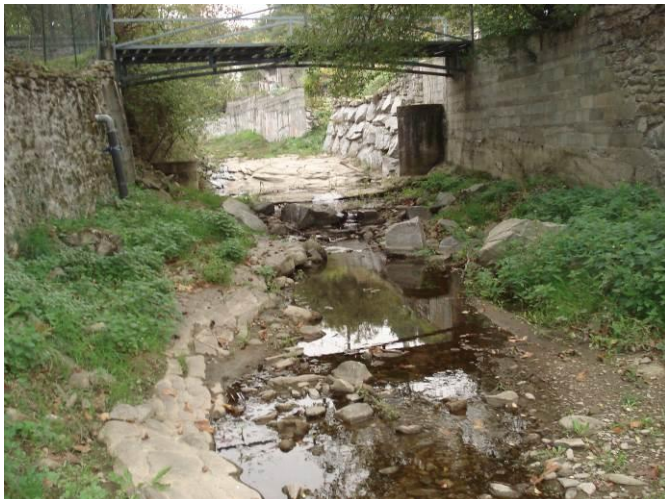
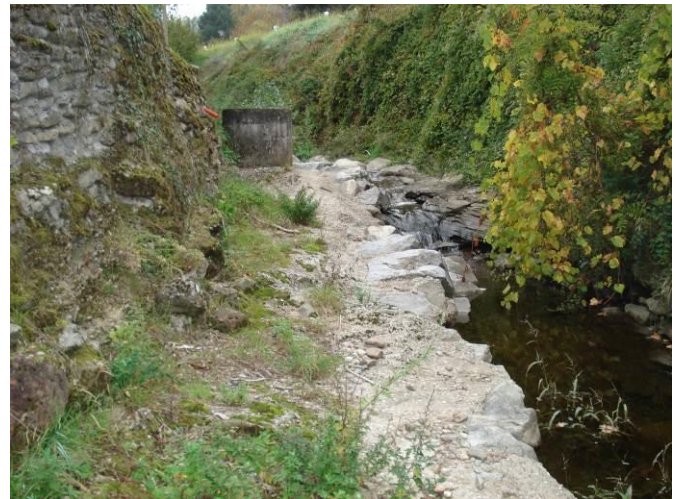
Vues du collecteur

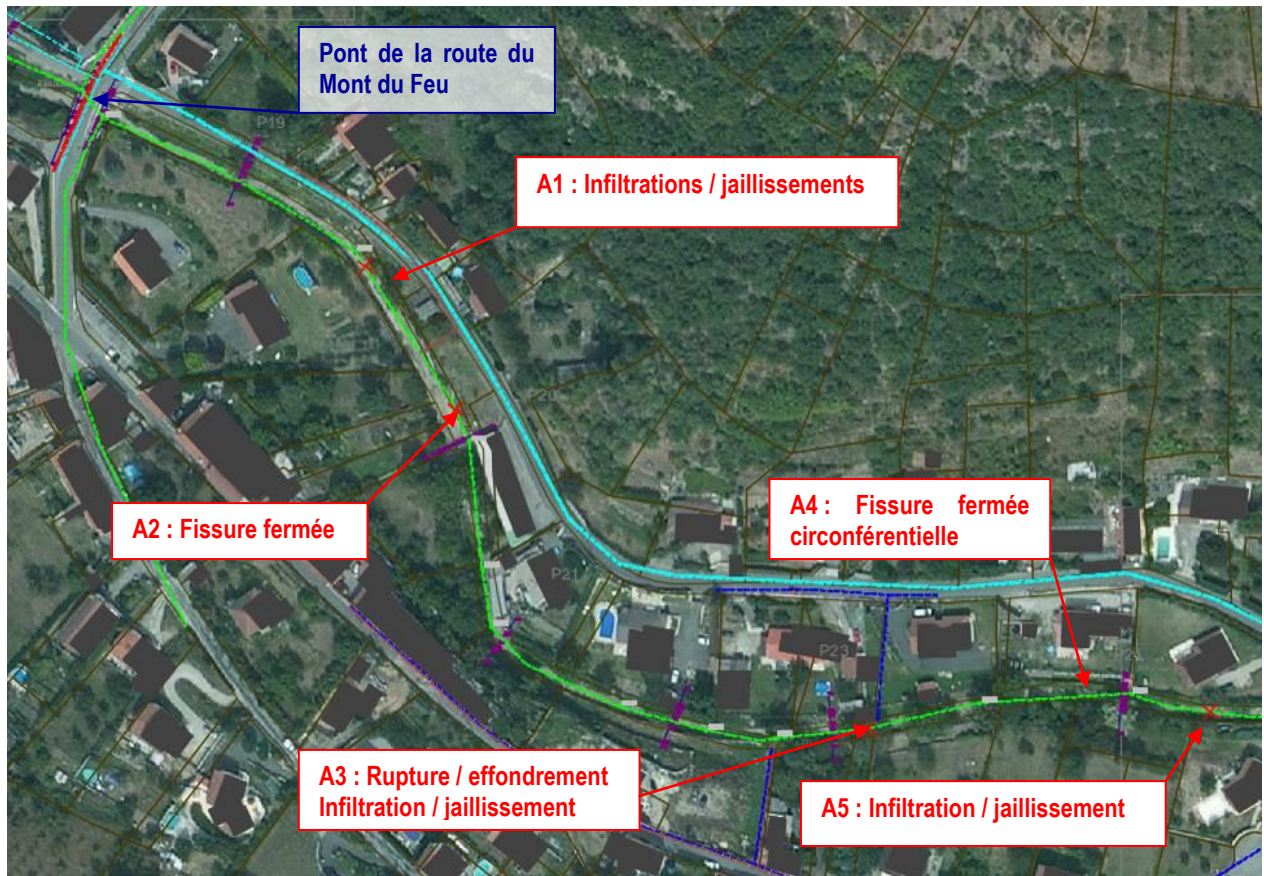
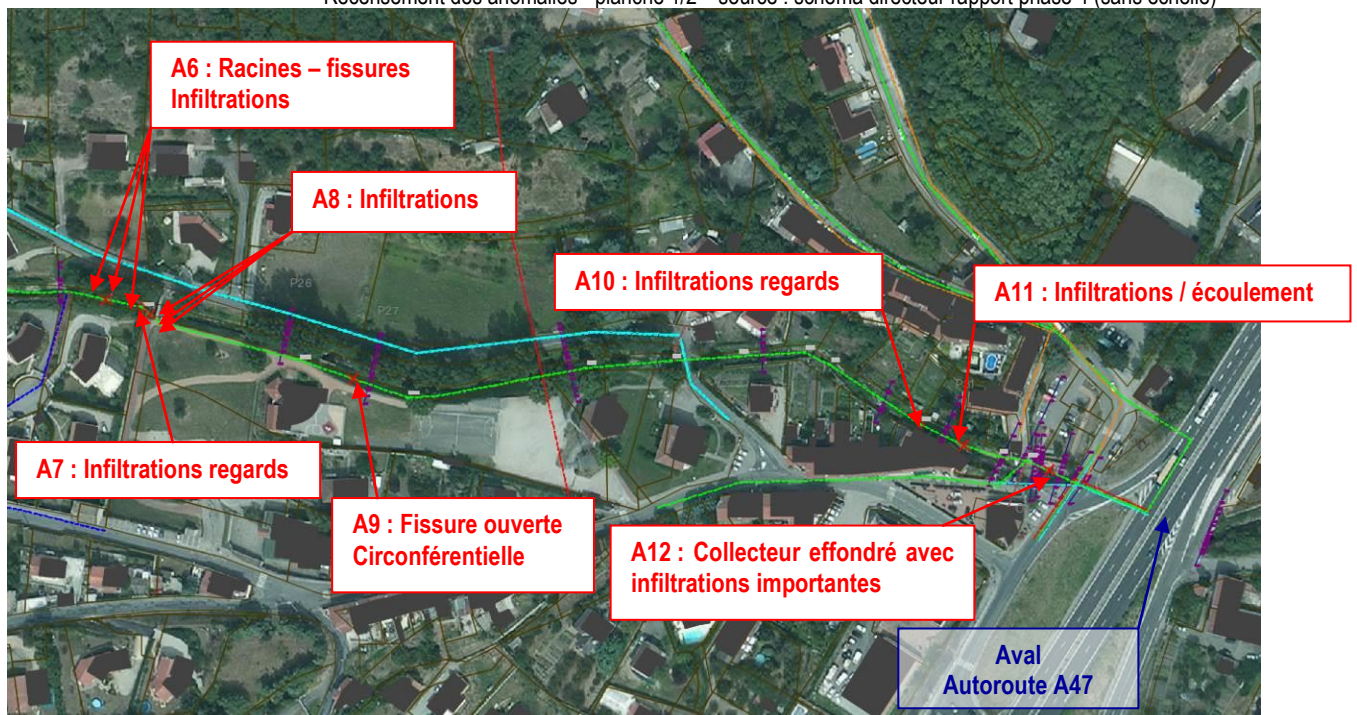
Recensement des anomalies - planche 1/2 – source : schéma directeur rapport phase 4 (sans échelle)

Recensement des anomalies - planche 2/2 – source : schéma directeur rapport phase 4 (sans échelle)

| Nature de l'anomalie | | Nombre d'anomalie successives | Intervention proposée | Contraintes & enjeux | Quantité | Coût unitaire € HT | Coût de l'intervention € HT |
|---|---|---|---|---|---|---|---|
| A1 | Infiltrations / jaillissements | 1 | Chemisage ponctuel par pose de manchette | - Pas d'accès direct au lit mineur ;<br>- Distance du regard le plus proche < 5m. | 1 u | 1 500 € | 1 500 € |
| A2 | Fissure fermée | 1 | Chemisage ponctuel par pose de manchette | - Pas d'accès direct au lit mineur ;<br>- Distance du regard le plus proche < 5m. | 1 u | 1 500 € | 1 500 € |
| A3 | Rupture / effondrement / Infiltrations / jaillissements | 3 | Dépose de la conduite en amiante ciment et remplacement pour conduite fonte Ø300 | - Pas d'accès direct au lit mineur ;<br>- Mise en place d'un dispositif de pompage pour maintien de l'écoulement ;<br>- Dépose de matériaux amiantés (sous section 3) | 10 ml | 2 200 € | 22 000 € |
| A4 | Fissure fermée circonférentielle | 1 | Chemisage ponctuel par pose de manchette | - Pas d'accès direct au lit mineur ;<br>- Distance du regard le plus proche < 40m. | 1 u | 1 500 € | 1 500 € |
| A5 | Infiltrations / jaillissements | 1 | Chemisage ponctuel par pose de manchette | - Pas d'accès direct au lit mineur ;<br>- Distance du regard le plus proche < 5m. | 1 u | 1 500 € | 1 500 € |
| A6 | Racines / fissures / infiltrations | 3 | Dépose de la conduite en amiante ciment et remplacement pour conduite fonte Ø300 | - Pas d'accès direct au lit mineur ;<br>- Mise en place d'un dispositif de pompage pour maintien de l'écoulement ;<br>- Dépose de matériaux amiantés (sous section 3) | 10 ml | 2 200 € | 22 000 € |
| A7 | Infiltrations dans regard | 1 | Dépose et remplacement du regard | - Pas d'accès direct au lit mineur ;<br>- Mise en place d'un dispositif de pompage pour maintien de l'écoulement ;<br>- Dépose de matériaux amiantés (sous section 3) | 1 u | 5 000 € | 5 000 € |
| A8 | Rupture / effondrement / Infiltrations / jaillissements | 3 | Dépose de la conduite en amiante ciment et remplacement pour conduite fonte Ø300 | - Pas d'accès direct au lit mineur ;<br>- Mise en place d'un dispositif de pompage pour maintien de l'écoulement ;<br>- Dépose de matériaux amiantés (sous section 3) | 10 ml | 2 200 € | 22 000 € |
| A9 | Fissure ouverte circonférentielle / défaut d'étanchéité | 2 | Chemisage ponctuel par pose de manchette | - Pas d'accès direct au lit mineur ;<br>- Distance du regard le plus proche < 10m. | 2 u | 1 500 € | 3 000 € |
| A10 | Infiltrations dans regard | 1 | Dépose et remplacement du regard | - Pas d'accès direct au lit mineur ;<br>- Mise en place d'un dispositif de pompage pour maintien de l'écoulement ;<br>- Dépose de matériaux amiantés (sous section 3) | 1 u | 5 000 € | 5 000 € |
| A11 | Infiltrations / écoulements | 1 | Chemisage ponctuel par pose de manchette | - Pas d'accès direct au lit mineur ;<br>- Distance du regard le plus proche < 5m. | 1 u | 1 500 € | 1 500 € |
| A12 | Rupture / effondrement / Infiltrations / jaillissements | 2 | Dépose de la conduite en amiante ciment et remplacement pour conduite fonte Ø300 | - Pas d'accès direct au lit mineur ;<br>- Mise en place d'un dispositif de pompage pour maintien de l'écoulement ;<br>- Dépose de matériaux amiantés (sous section 3) | 10 ml | 2 200 € | 22 000 € |
