Communauté de Communes Saône – Beaujolais

## Réhabilitation de la continuité écologique sur l'Ardières

### PHASE 1 CONNAISSANCE GÉNÉRALE, TECHNIQUE ET ADMINISTRATIVE DES OUVRAGES

C2015-046-01

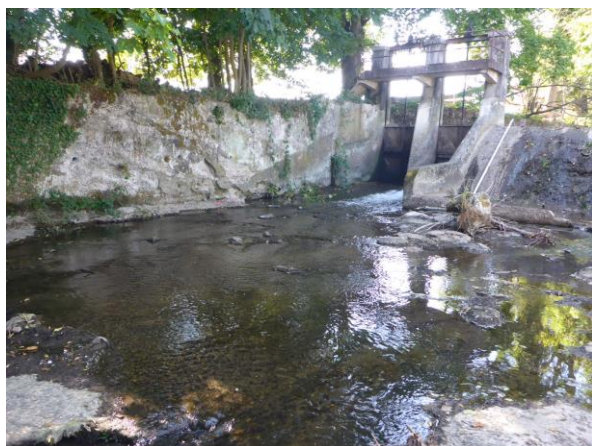
*Bajoyer rive droite et vannes de vidange*

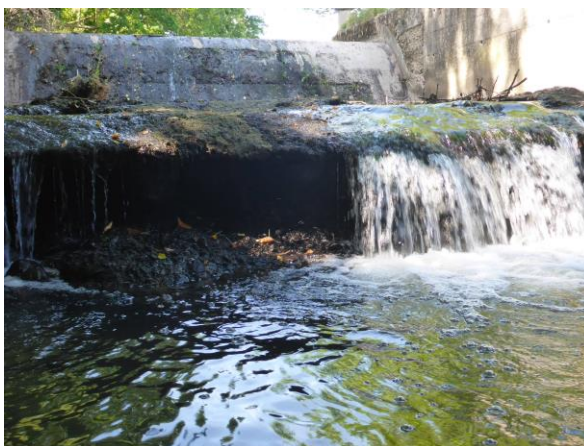
*Affouillement du radier*

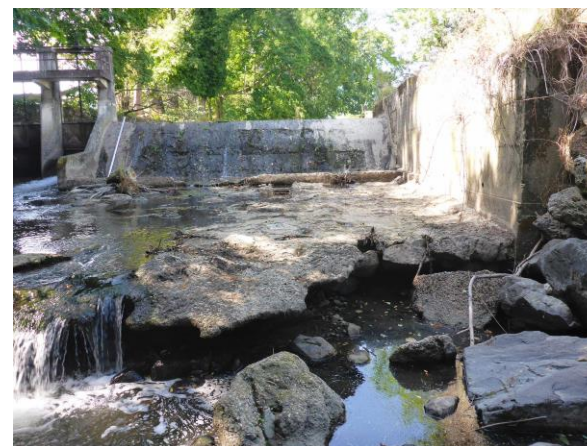
*Seuil, radier et bajoyer rive gauche*

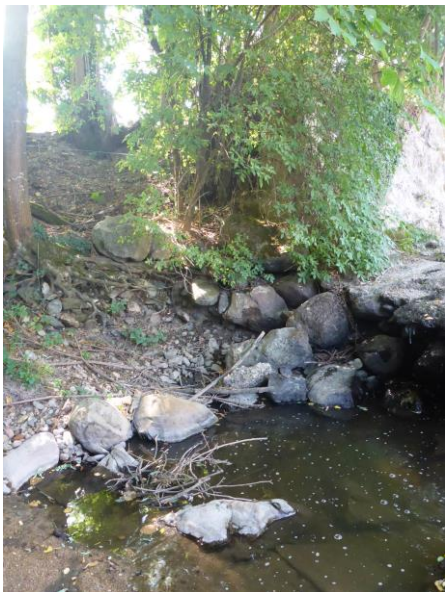
*Berge rive droite aval*

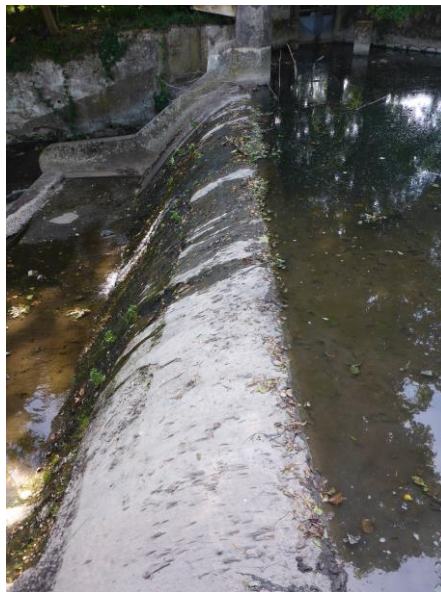
*Crête du seuil*

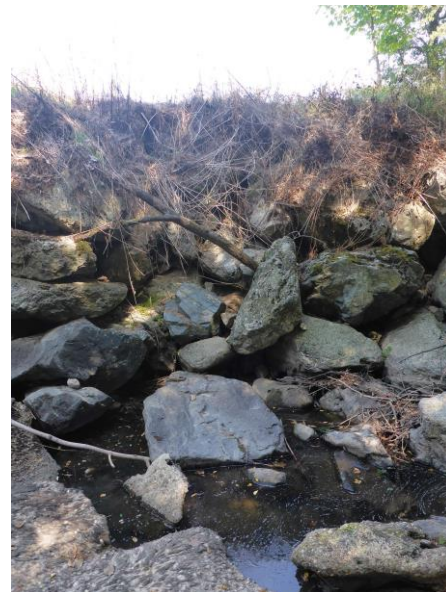
*Berge rive gauche aval*

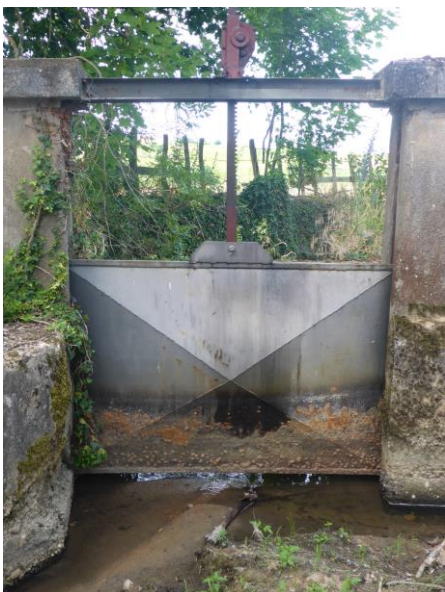
*Vanne du bief de la Terrière*

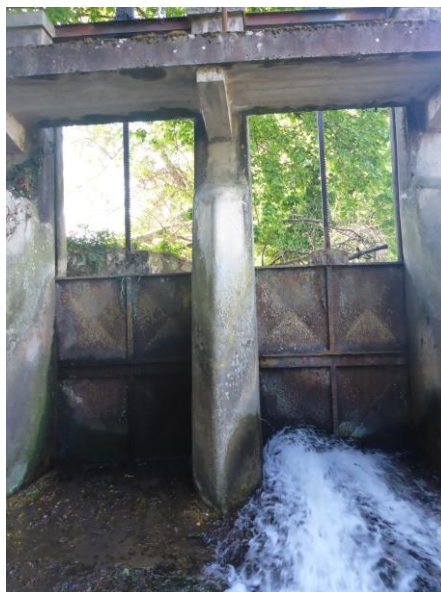
*Vannes de vidange*

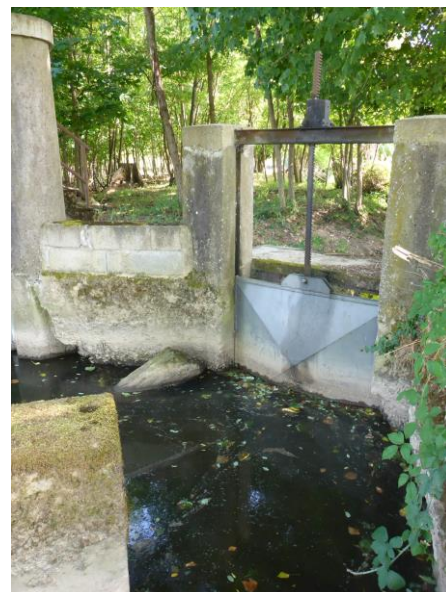
*Vanne du bief des Moulins*

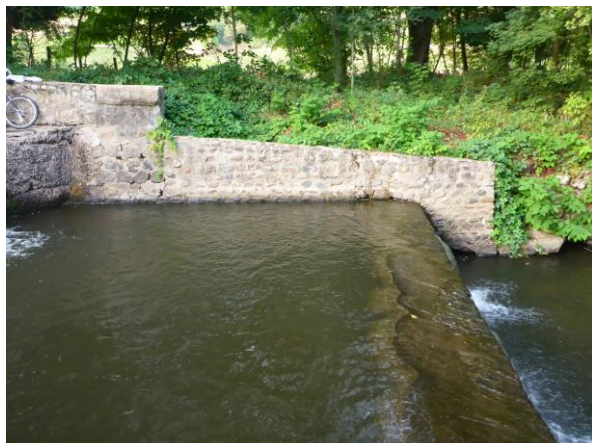
*Bajoyer rive gauche*

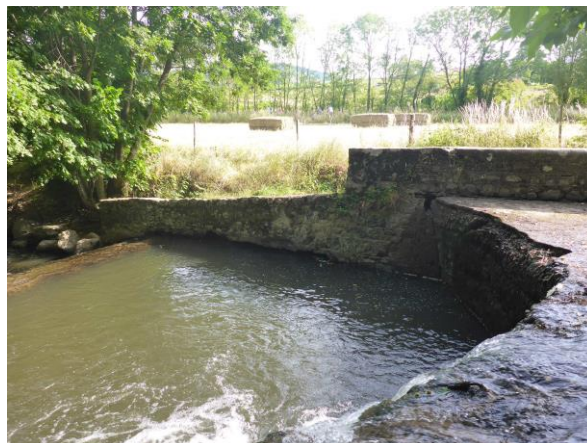
*Bajoyer rive droite aval*

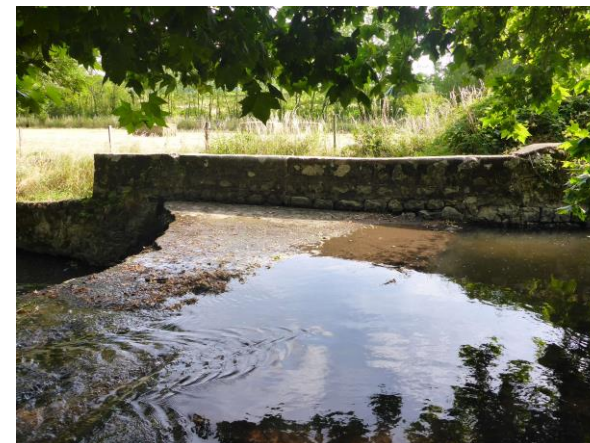
*Crête du seuil amont et bajoyer rive droite amont*

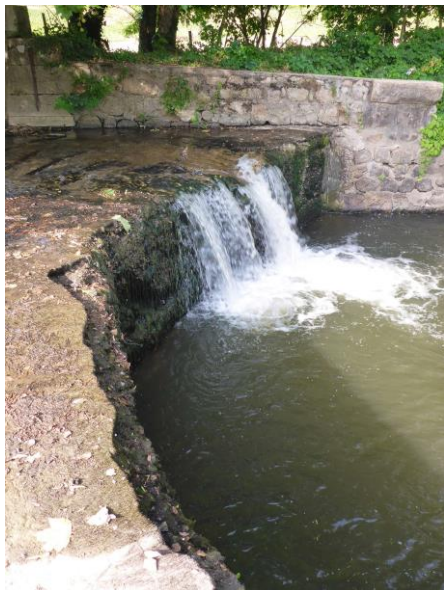
*Crête du seuil amont*

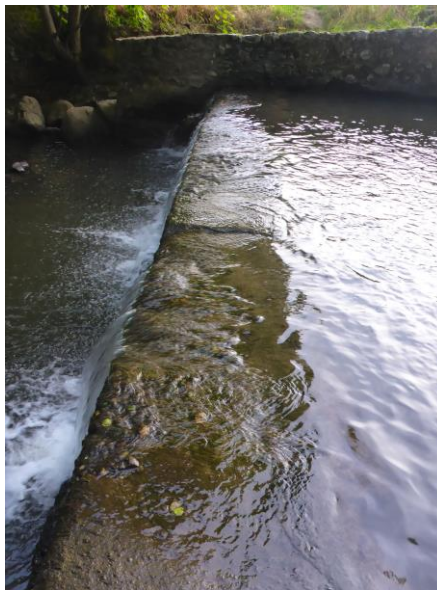
*Crête du seuil aval*

- **Parement aval :**
  - avec une marche d'escalier (0,8 m sous la crête) ;
  - bon état apparent, mais le parement n'a pas été « sondé » comme à l'amont ;

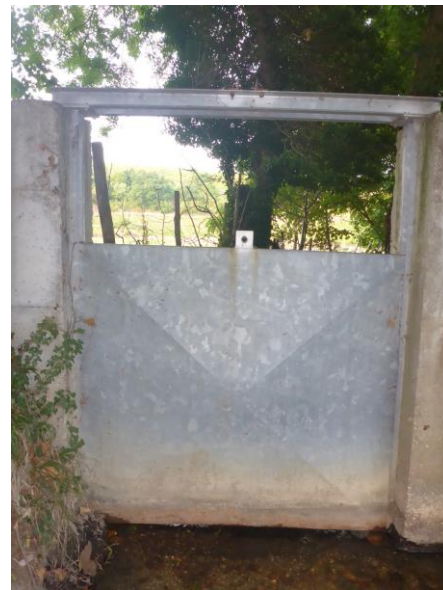
*Vanne du bief*

Les **derniers travaux** effectués date de **2000** et ont fait suite à la crue du mois de juin qui l'avait endommagé : bajoyers repris ; vanne actuelle de prise d'eau du bief installée.

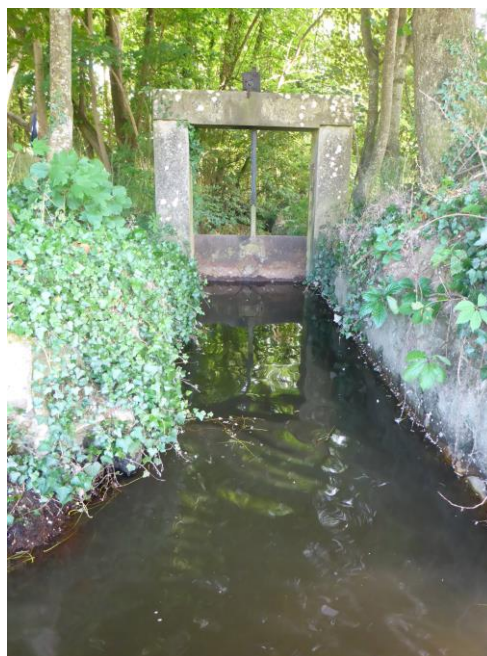
À une trentaine de mètres de la prise d'eau, une vanne de décharge permet un retour de l'écoulement vers l'Ardières (*cf. photo ci-contre*). Elle est ouverte environ une fois par an pour nettoyer cette partie amont du bief.

*Vanne de décharge sur le bief*

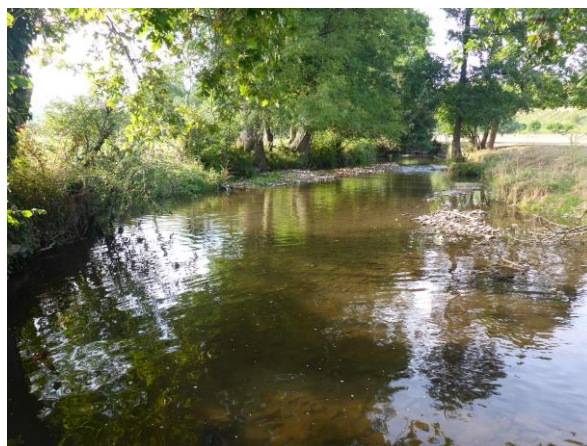
*Impact du seuil du lavoir du Colombier (ROE60138)*

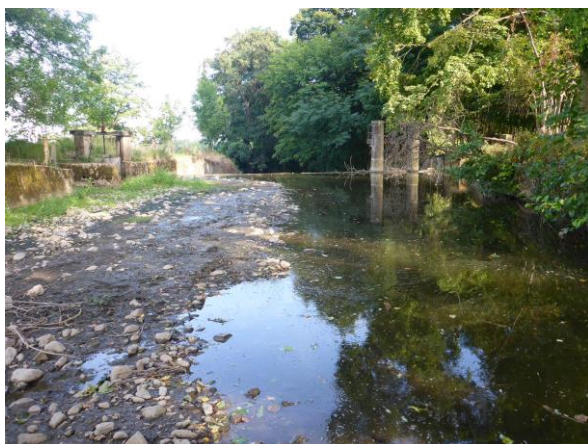
*Dépôts en rive gauche en amont du seuil*

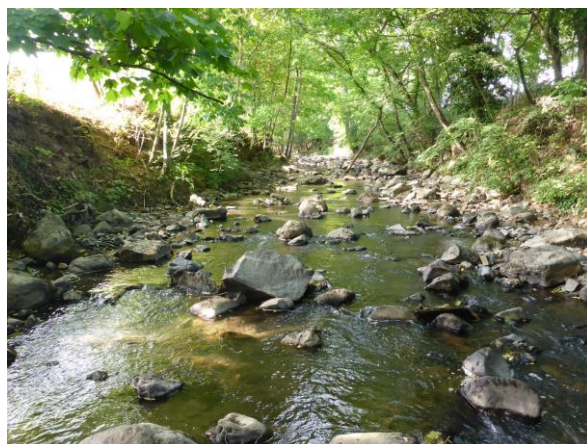
En aval du seuil, cet impact se confirme par un constat de déficit sédimentaire de charge grossière dans le lit de l'Ardières jusqu'à la confluence avec le ruisseau des Samsons : le substrat apparaît majoritairement composé de gros blocs constituant un pavage du lit, et la présence de graves et galets y est faible.

*Lit pavé de blocs en aval du seuil*

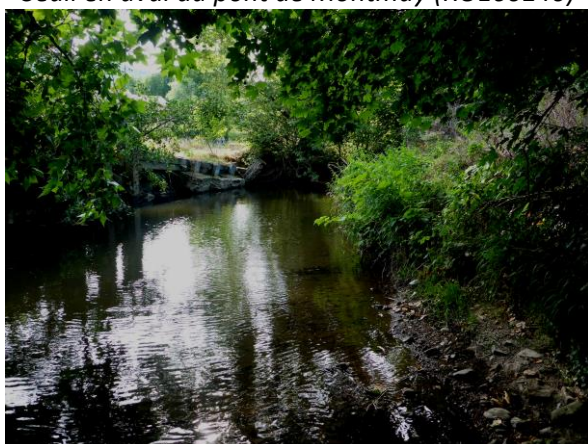
L'ensablement du lit devient beaucoup plus significatif sur les 50 m en amont du seuil, soit sur le secteur de retenue où la ligne d'eau est directement influencée en condition de basses et moyennes eaux. À part localement au droit d'un « trou d'eau » d'un pied de berge en extrados, la lame d'eau à l'étiage reste de l'ordre de 50 cm, et constitue ce qu'on appelle la pelle hydraulique amont du seuil.

*Effet plan d'eau sur 50 m à l'amont du seuil Montmay*

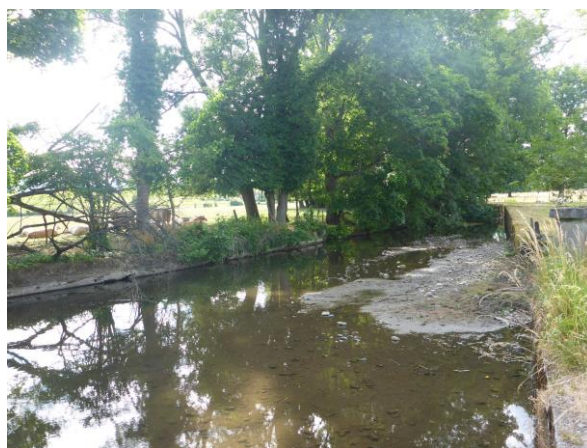
*Effet plan d'eau sur 50 m à l'amont du seuil  
Montmay*

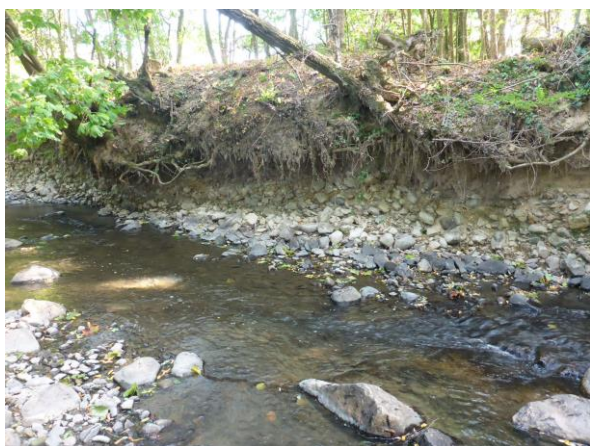
En aval du seuil, le lit est marqué par une pente plus forte, structuré par des blocs pavant le fond du lit et dominant la composition granulométrique du substrat ; les écoulements sont rapides et peu variés ; le lit est encaissé voire incisé ; les berges sont érodées ; la ripisylve est perchée. L'attractivité du cours d'eau pour les milieux aquatiques est ainsi limitée, et la qualité physique apparaît dégradée.

*Érosion de berge à l'aval du seuil*

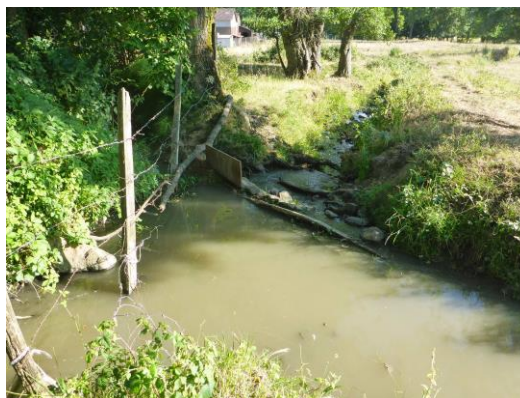
- **Impacts des biefs** : augmentation de la température de l'eau du fait d'eaux beaucoup plus calmes et d'une quasi-absence de ripisylve et d'ombrage le long des biefs ; dégradation de la qualité de l'eau par augmentation de la turbidité liée au piétinement des biefs par le bétail pour l'abreuvement.

*Bief de Montmay en aval d'une prairie pâturée*
