# **MOULINS, SEUILS ET BARRAGES**

## **SYNTHESE**

### **- OUVRAGES DU BASSIN VERSANT DU CIRON -**

Etude des seuils et barrages du bassin versant du Ciron  
Préparation à l'état des lieux du SAGE Ciron  
Février – septembre 2007

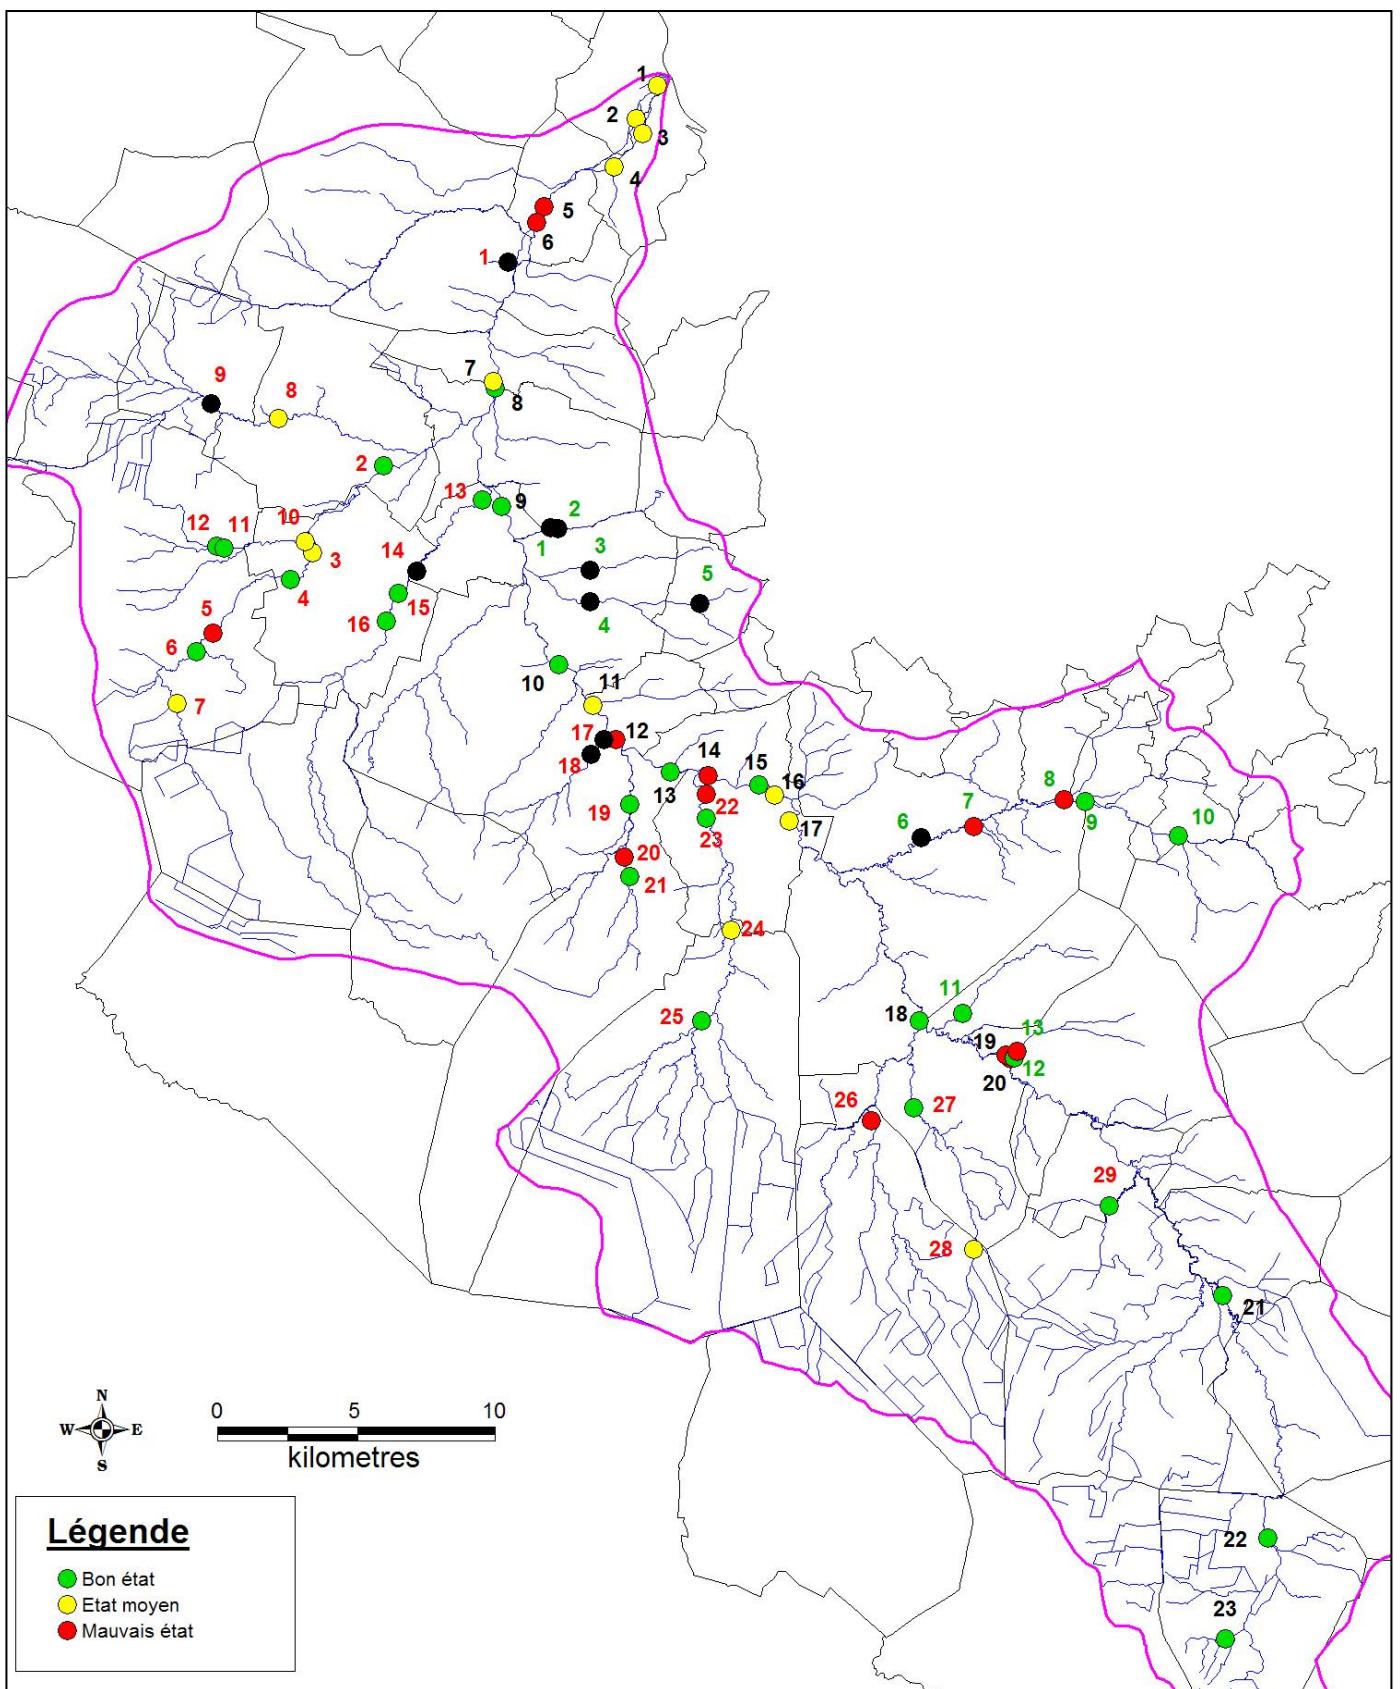
**Figure 3 : Etat général des ouvrages du bassin versant du Ciron**

Sur les 54 ouvrages visités, la moitié sont en bon état, 14 présentent un état qualifié de moyen, et 13 sont en mauvais état (figure 3).

En grande majorité (12 sur 13), les ouvrages en mauvais état sont d'anciens moulins abandonnés depuis plusieurs décennies. Seuls les moulins de Lassalle et de Labarie sont encore habités. Le moulin de Lassalle présente de grosses dégradations sur 2 des 3 ouvrages qui le composent, et le barrage du moulin de Labarie est en cours de ruine.

Les moulins, dont les travaux ont porté sur la totalité de la structure bétonnée et des équipements de régulation des niveaux d'eau, sont en bon état. C'est le cas des moulins de Castaing, de l'Auvergne et de Chaulet. Seul le moulin de Caussarieu présente un état moyen de part la formation d'un gros renard hydraulique sur la partie médiane du barrage (probablement due à une malfaçon).

Les moulins qui n'ont été restauré qu'en partie (reprise superficielle des maçonneries, remplacement des équipements de régulation des niveaux d'eau ou mise en place d'équipements de franchissement) présente tous un état moyen. C'est le cas des moulins des Moines, de Sanches, de la Fonderie et de Tierrouge. Le moulin de Lassalle est globalement en mauvais état. Sur ce moulin, les restaurations n'ont porté que sur le déversoir situé en rive droite, qui est en bon état. Ce sont les parties non restaurées, le moulin et le déversoir rive gauche, qui sont en mauvais état.

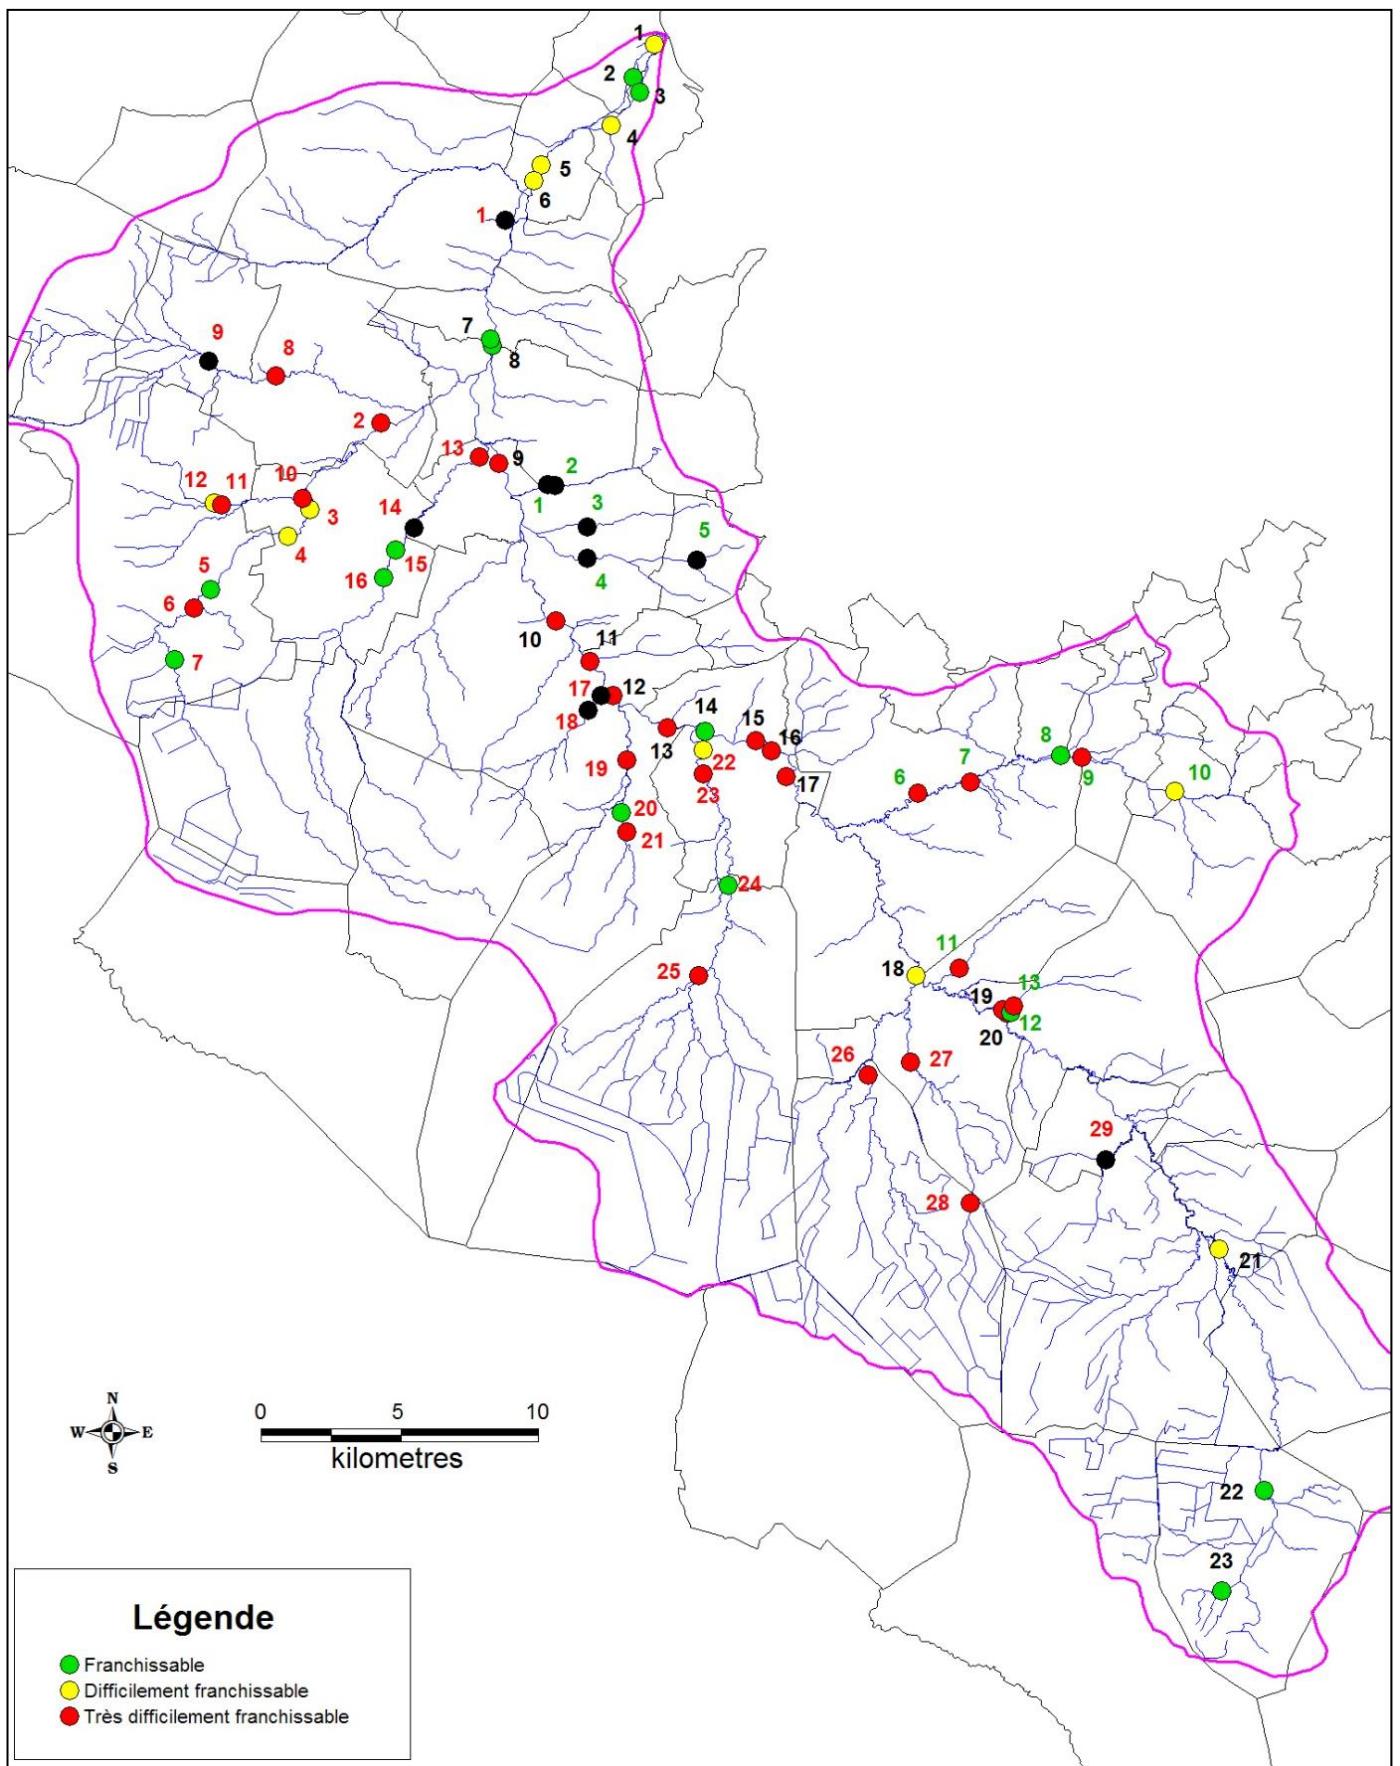
**Figure 4 : Franchissabilité des ouvrages à la montaison pour l'anguille**

Sur les 54 ouvrages diagnostiqués, 15 sont franchissables, 11 sont difficilement franchissables et 28 sont très difficilement franchissables (figure 4).

Sur la partie aval du Ciron, dès les 10 premiers kilomètres, ont remarqué la présence d'une série de 4 ouvrages difficilement franchissables.

Le premier ouvrage très difficilement franchissable apparaît très tôt sur le Ciron, à environ 25 km de la confluence avec la Garonne. Il s'agit du barrage de Villandraut qui est suivi dans le secteur des gorges par une série de 7 ouvrages très difficilement franchissables.

Sur les principaux affluents (Hure, Ballion, Bageran, Gouaneyre, Barthos) le premier obstacle à la migration est toujours très difficilement franchissable ce qui réduit énormément les possibilités de colonisation des cours d'eau du bassin versant.

Si l'on part du principe que ces obstacles très difficilement franchissables constituent un verrou pour la migration à la montaison de l'anguille, sur les 1185 km de cours d'eau du bassin versant seulement 140 km sont accessible pour cette espèce, soit environ 12% du linéaire de cours d'eau.

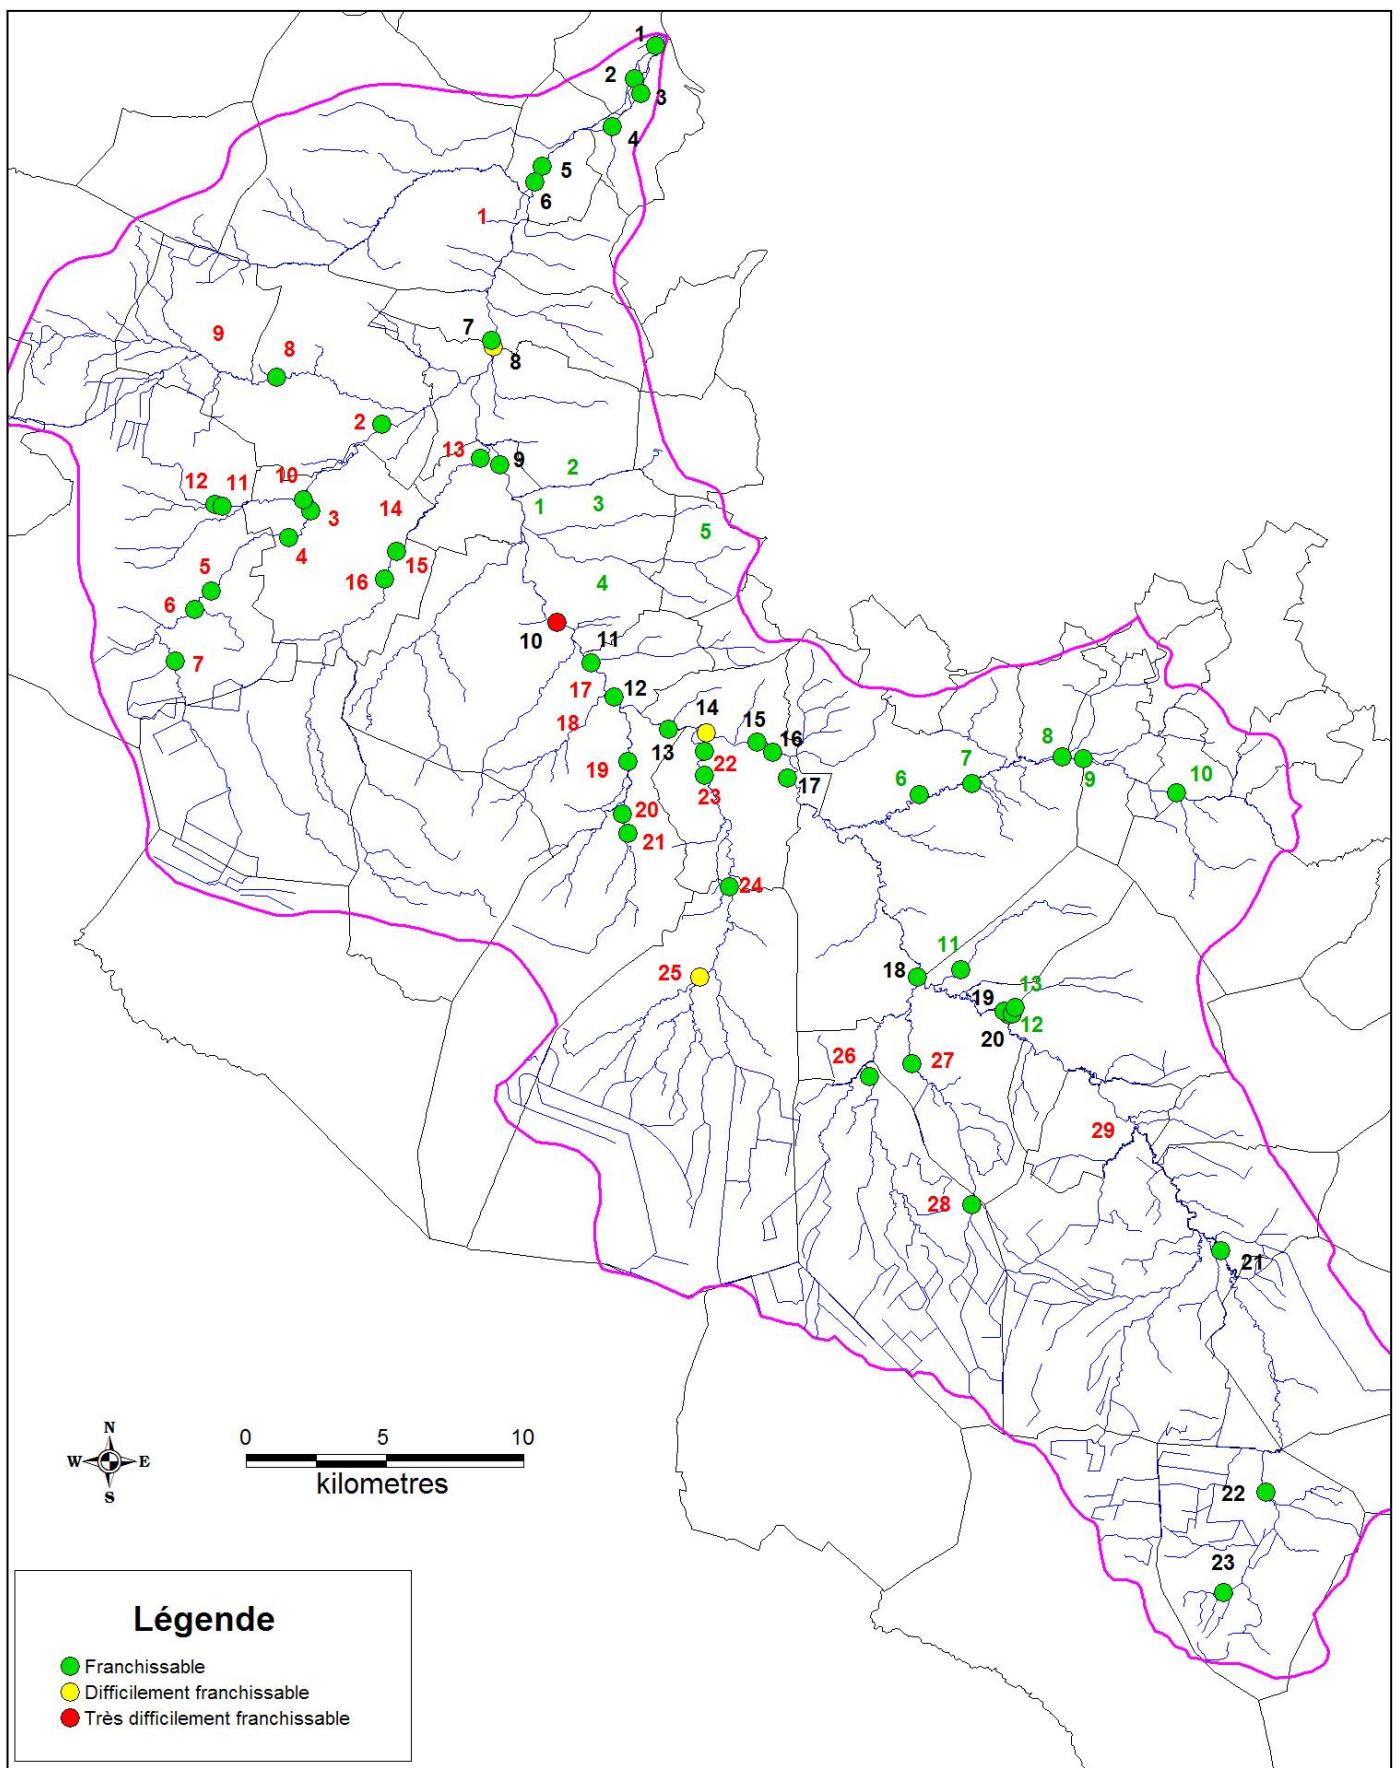
**Figure 5 : Franchissabilité des ouvrages à la dévalaison pour l'anguille**

Sur les 54 ouvrages diagnostiqués, 4 constituent un obstacle à la dévalaison de l'anguille (figure 5). L'ouvrage le plus impactant semble être le barrage de La Trave situé à Uzeste. Pour ces 4 ouvrages, il est néanmoins nécessaire de préciser les caractéristiques des turbines afin de pouvoir, lorsque les formules de calcul seront disponibles, déterminer précisément le taux de mortalité engendré par l'ouvrage et affiner ainsi le diagnostic.

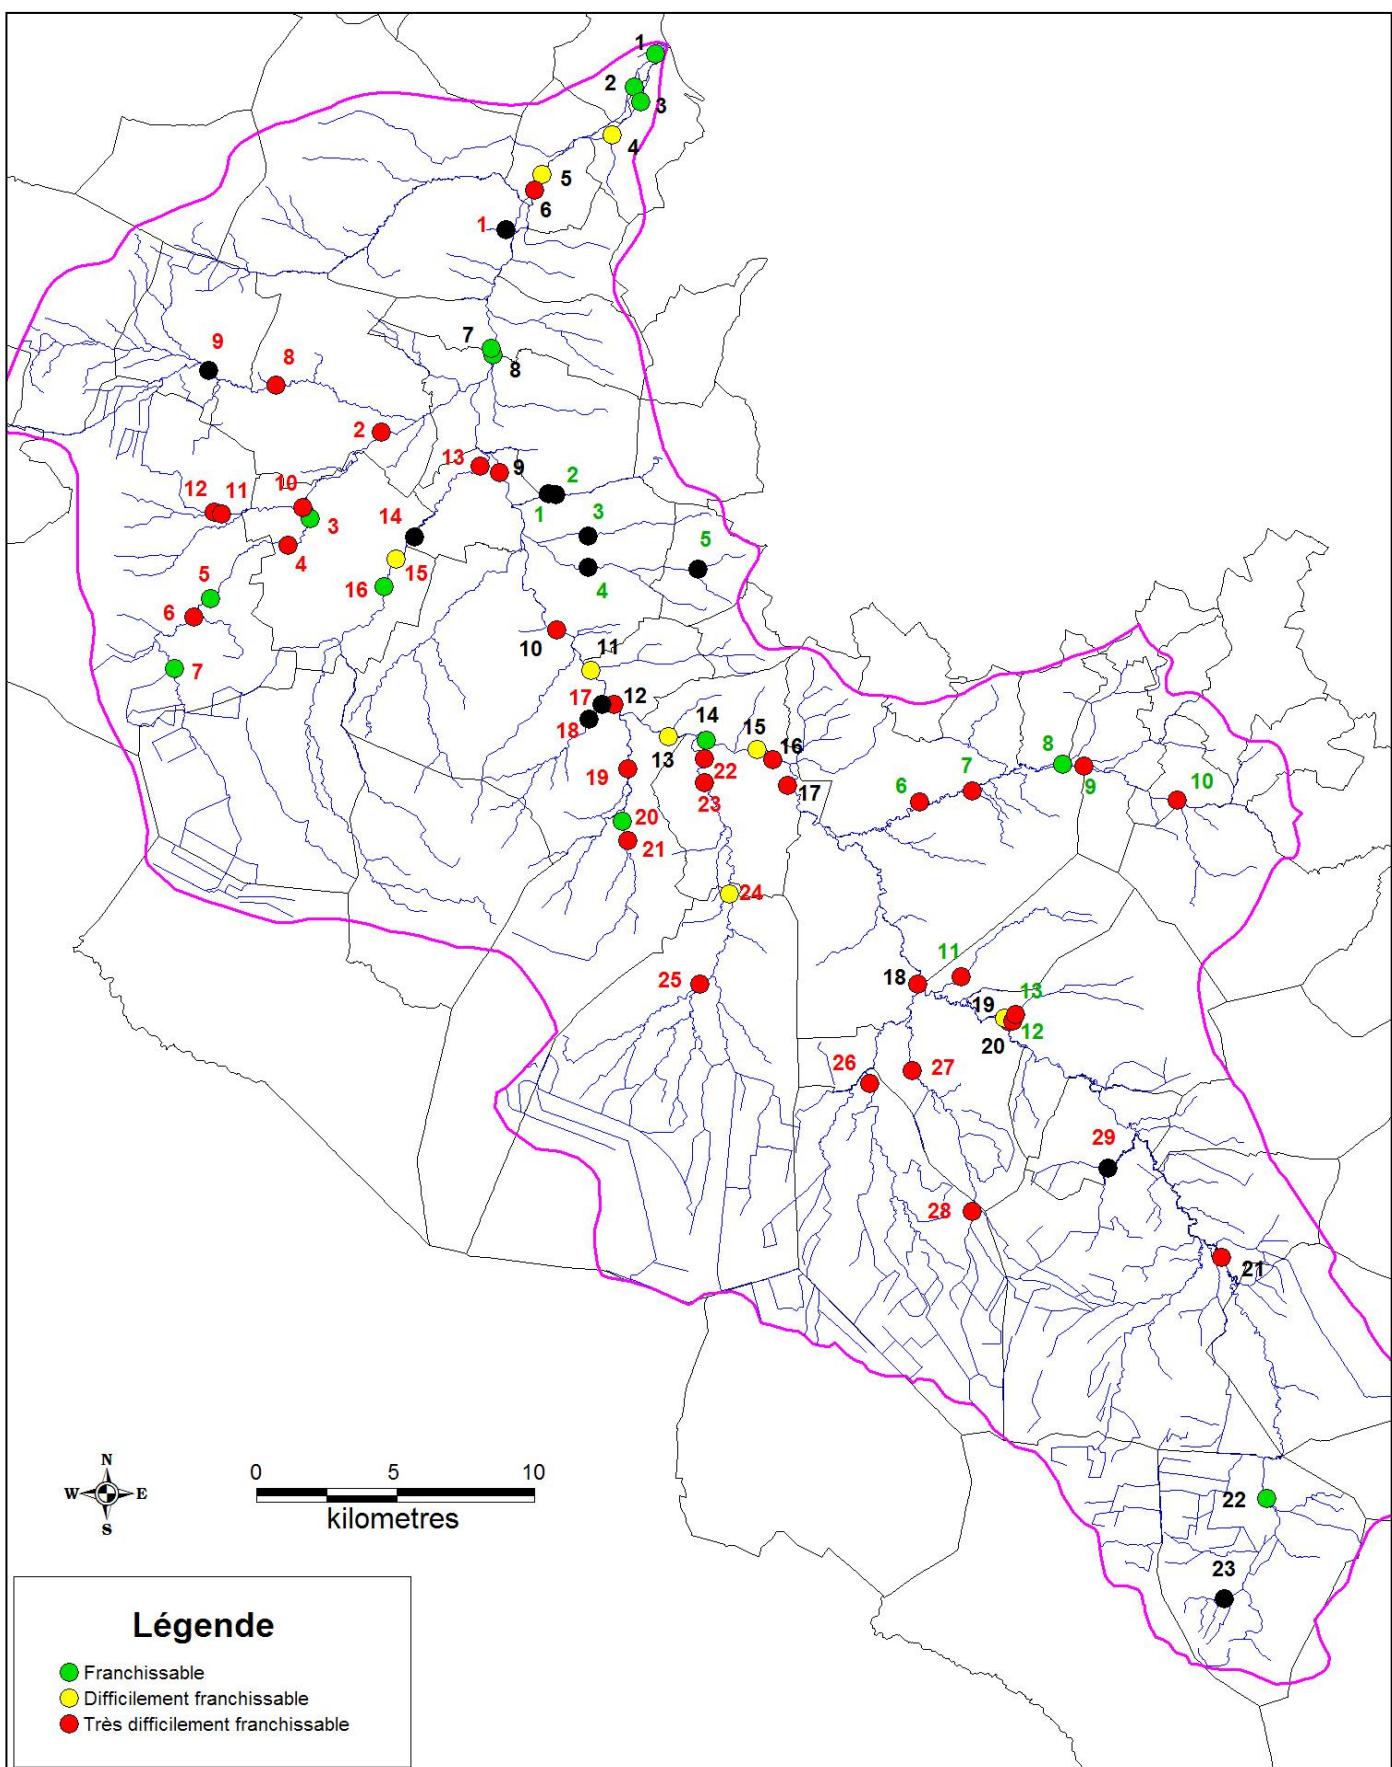
**Figure 6 : Franchissabilité des ouvrages à la montaison pour les lamproies**

Sur les 54 ouvrages étudiés, 13 sont franchissables, 8 sont classés comme difficilement franchissables, et 33 sont très difficilement franchissable (figure 6).

Pour cette espèce, la migration vers les zones de reproduction est entravée très tôt sur le Ciron au niveau du moulin de Lassalle et du seuil « Menault », classés respectivement difficilement franchissable et très difficilement franchissable. A ce niveau, seulement 27 km de cours d'eau sont accessibles soit seulement 2% de linéaire total.

La configuration particulière du Ciron (plusieurs bras) au niveau de ces 2 ouvrages, doit tout de même permettre à une très faible partie de la population de continuer sa migration jusqu'au barrage de Villandraut, classé très difficilement franchissable. Dans ce cas le plus favorable, 140 km sont accessible, soit environ 12% du linéaire total de cours d'eau du bassin versant.

Dans tous les cas, les zones de frayères les plus intéressantes pour cette espèce (sur le Ciron entre le barrage de Villandraut et le barrage de La Trave, et sur le bassin versant de la Hure) ne sont pas ou très peu accessibles.

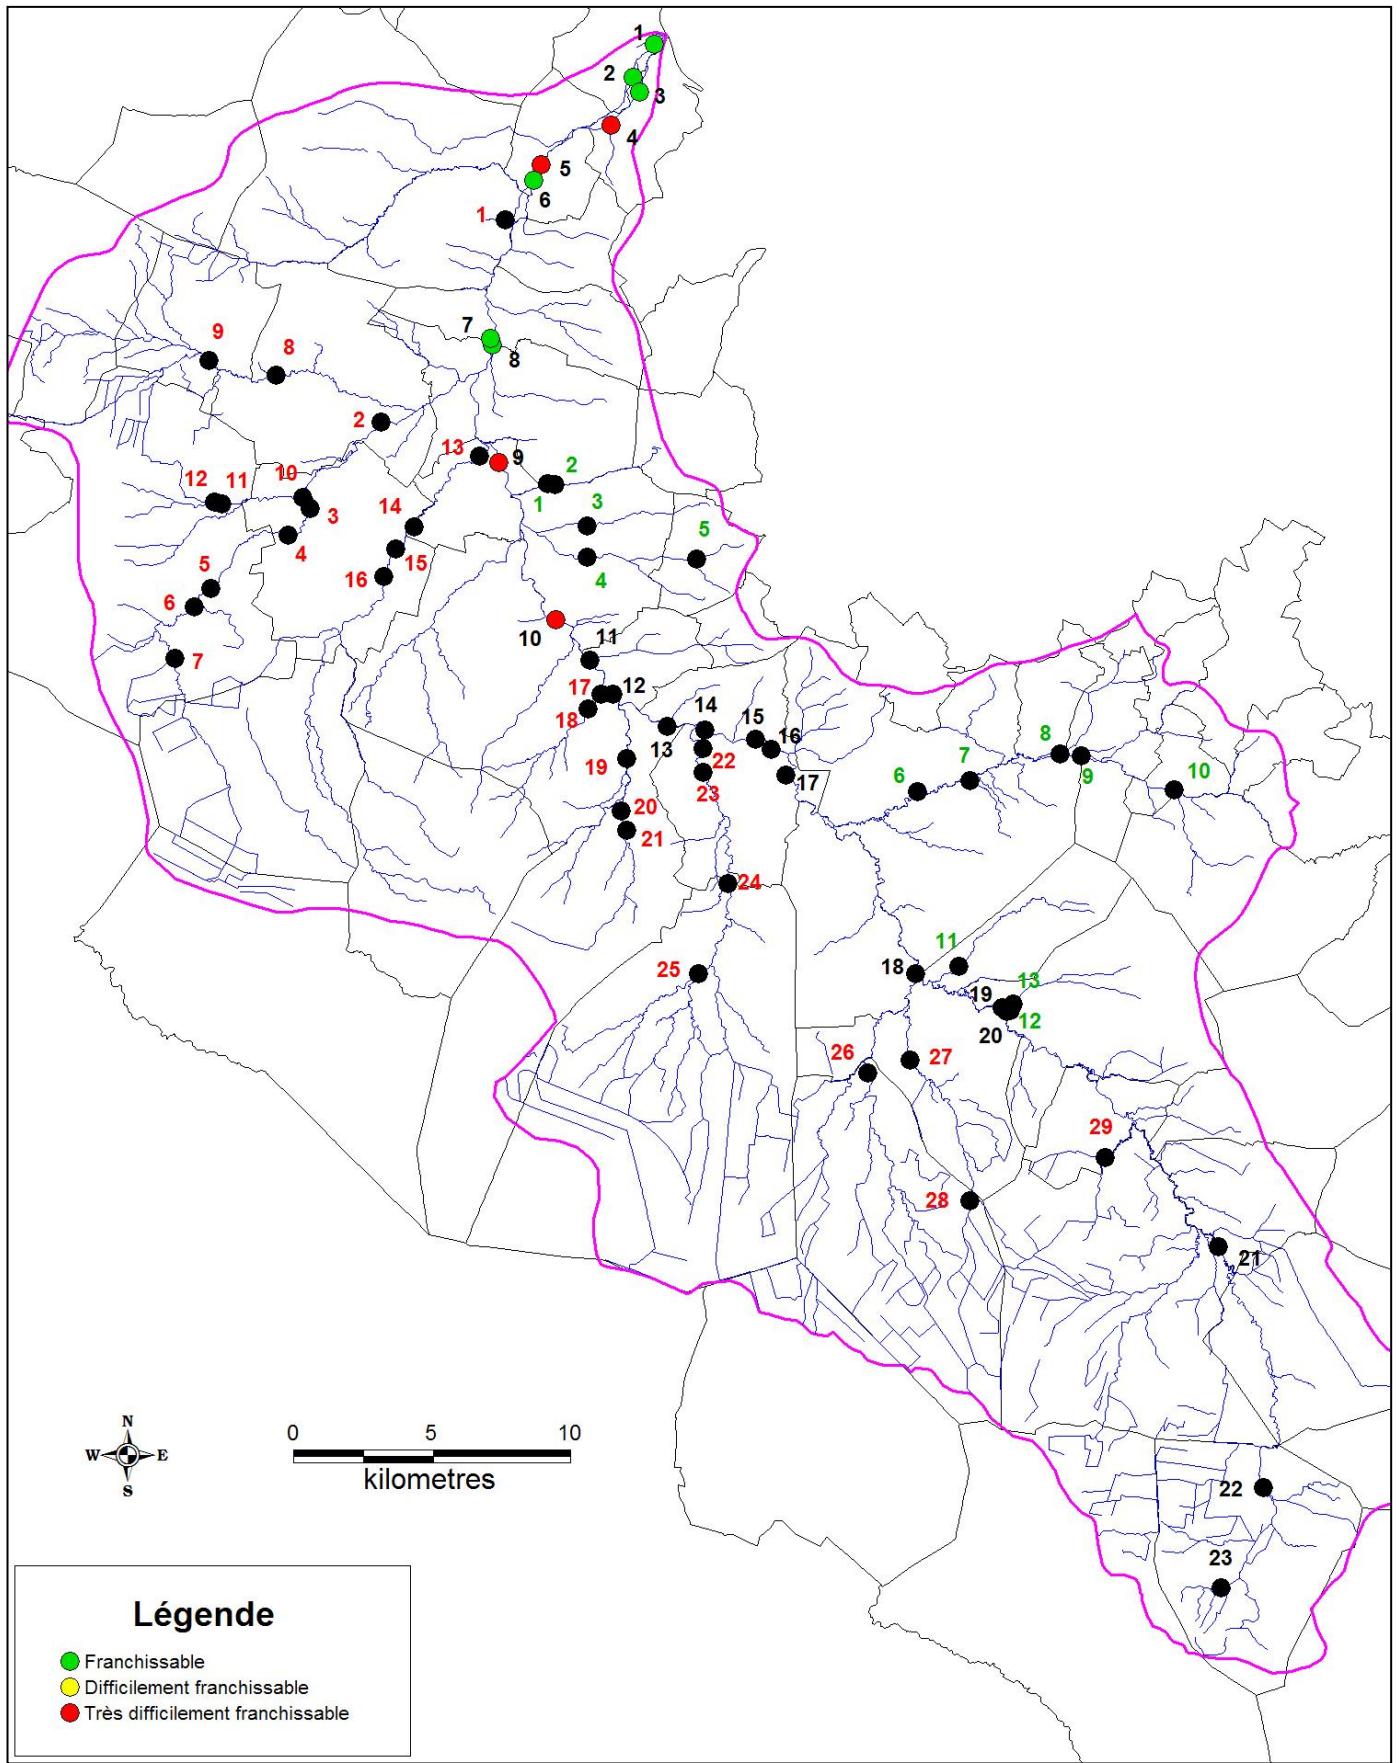
**Figure 7 : Franchissabilité des ouvrages à la montaison pour la truite**

Sur les 10 ouvrages pris en compte, 6 sont classés franchissables et 4 très difficilement franchissables (figure 7).

Deux ouvrages très difficilement franchissables pour cette espèce apparaissent très tôt, mais étant situés respectivement sur le bras droit du Ciron pour le moulin de Lamothe, et sur le bras gauche pour le moulin de Lassalle, une partie de la population doit réussir à contourner ces ouvrages.

L'ouvrage qui constitue un véritable obstacle à la migration de l'espèce est le barrage de Villandraut. L'espèce est donc bloquée avant de pouvoir atteindre ces zones de frayère les plus favorables, situées en amont de cet ouvrage.

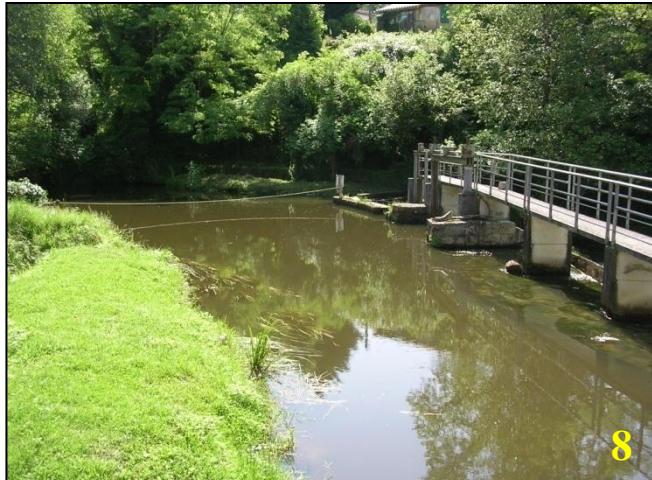
Figure 8 : Retenue peu ensablée (moulin de Chaulet).

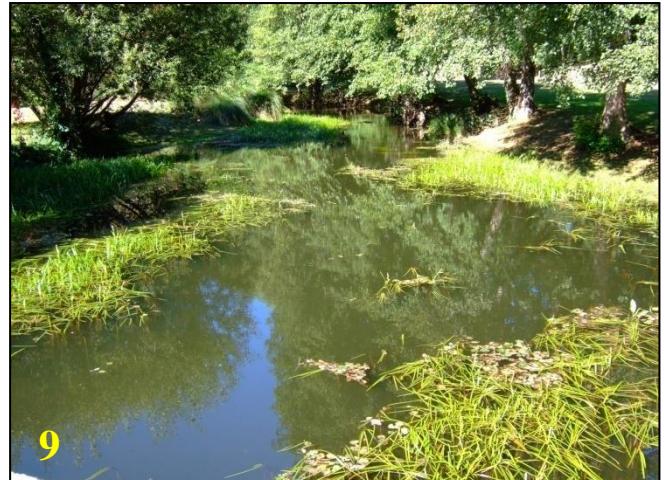
Figure 9 : Retenue moyennement ensablée (moulin du Marian).

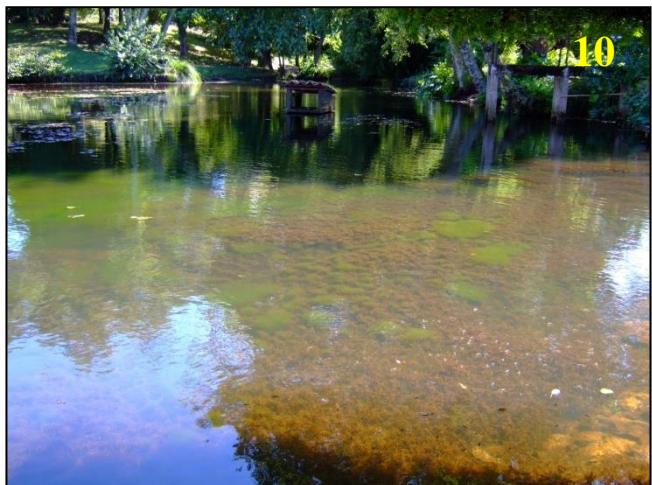
**3- Très ensablé** : Bief quasiment comblé. Accumulation de sable et de vase très importante sur la majeure partie de la surface de la retenue.

Figure 10 : Retenue très ensablée (moulin du bourg à Lucmau).
