MOULINS, SEUILS ET BARRAGES DES AFFLUENTS RIVE GAUCHE DU CIRON

- Fiches descriptives -

Etude des seuils et barrages du bassin versant du Ciron
Préparation à l'état des lieux du SAGE Ciron
Février – septembre 2007

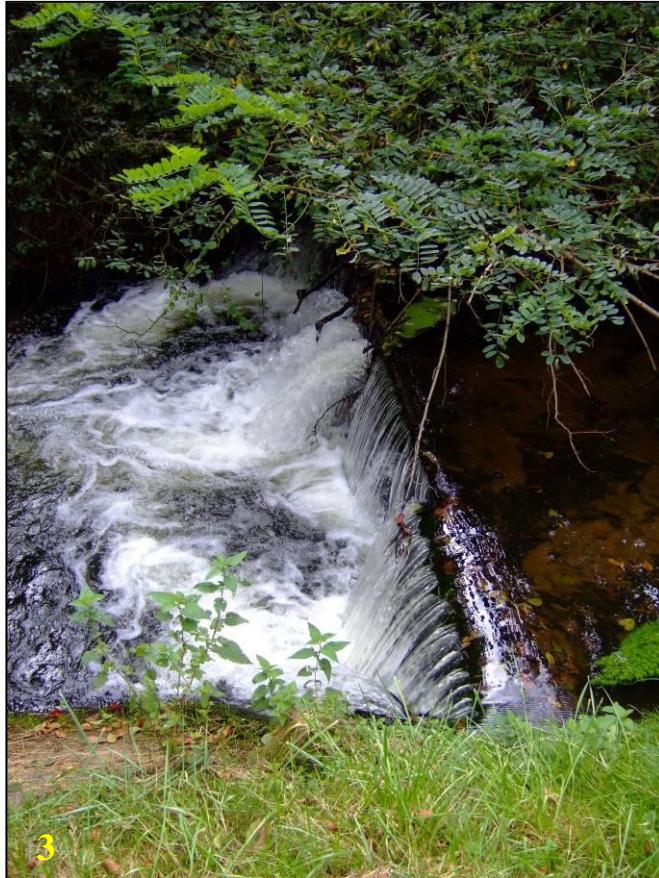
Fiche n° 3 : Seuil du bourg de St Léger de Balson

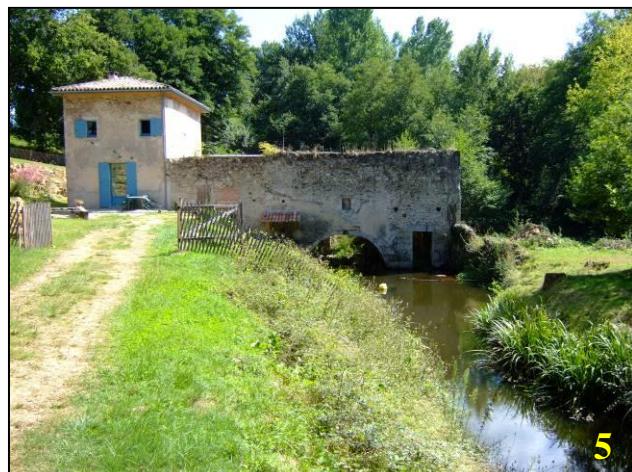
Photo 5 : Vue du moulin et de l'ancien canal de fuite

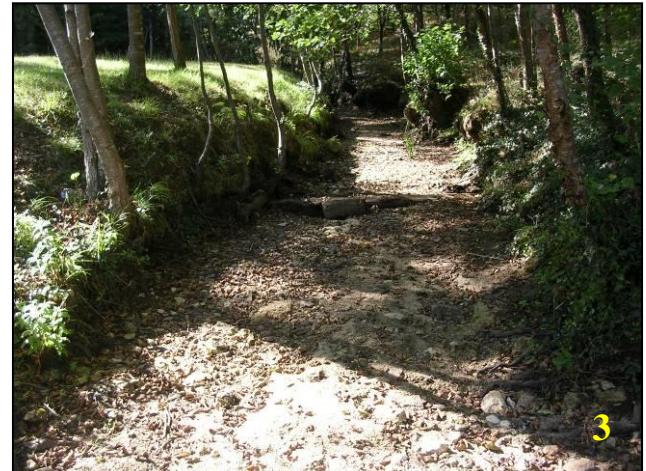
Photo 3 : Vue des berges à l'aval de l'ouvrage
