Diagnostic et Schéma Directeur du système d'assainissement de la commune d'ODENAS

Destinataires		
Madame GEOFFRAY Evelyne, Maire d'ODENAS		
Date	Etabli par	Visa
06/02/2024	Carla SUCAMELI	CSU

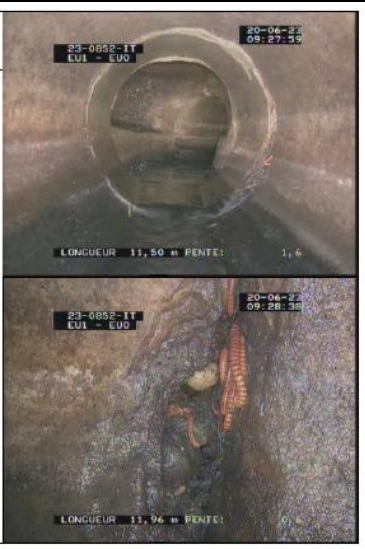
OBSERVATIONS : BACB - Assemblage - Effondrement partiel à 3h - Longueur de 50mm - Perforation BAP - Assemblage - Vide visible par le défaut à 3h

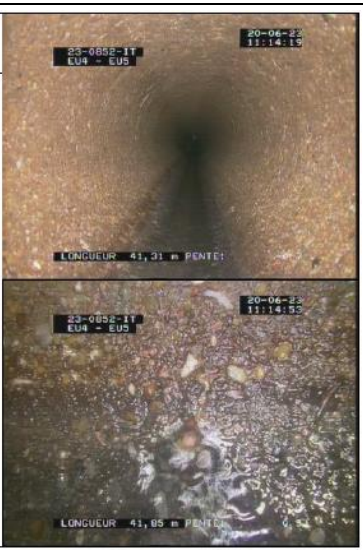
EU4 → EU5	Flache	45,79 m de EU4	2/5	DISTANCE : 45.79 m	PHOTO : 65	GRAVITE : 4

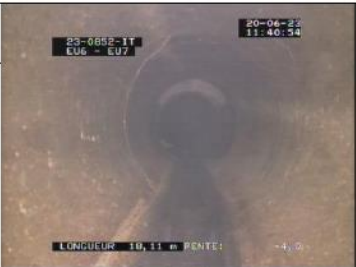
EU6 → EU7	Fissure hélicoïdale ouverte (largeur 100 mm)	18,85 m de EU6	3/5	DISTANCE : 18.85 m	PHOTO : 88/89/90	GRAVITE : 3

OBSERVATIONS : BABCD - Assemblage - Fissure hélicoïdale ouverte de 7h à 11h - Largeur de 100mm

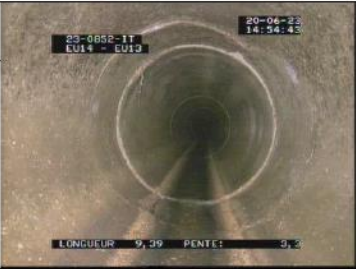
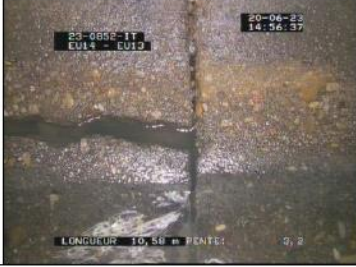
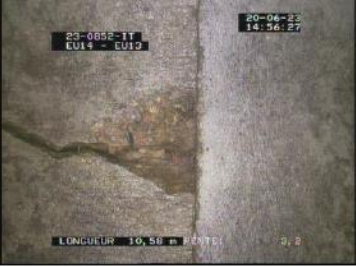
DISTANCE : 10.58 m PHOTO : 162/163/164 GRAVITE : 3 OBSERVATIONS : BACB - Assemblage - Fin : Effondrement partiel de 12h à 12h

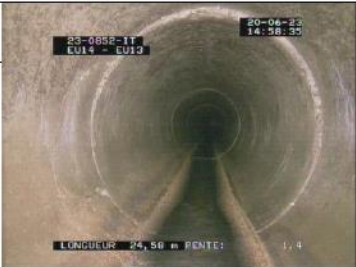
EU13 → EU14	Effondrement partiel et fissure circonférentielle ouverte de 10 mm de largeur	24,60 m de EU14	3/5	DISTANCE : 24.60 m PHOTO : 165/166 GRAVITE : 3

OBSERVATIONS : BACB - Début : Effondrement partiel de 12h à 12h BACB - Fissure circonférentielle ouverte de 12h à 12h - Largeur de 10mm

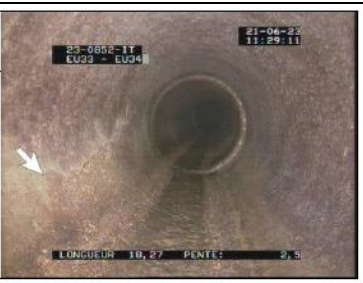
EU33 → EU34	Fissure longitudinale ouverte de 3 mm de largeur	19,03 m de EU33	3/5	<p>DISTANCE : 19.03 m PHOTO : 358/359 GRAVITE : 3</p> <p>OBSERVATIONS : BABCA - Début : Fissure longitudinale ouverte de 9h - Largeur de 3mm</p>

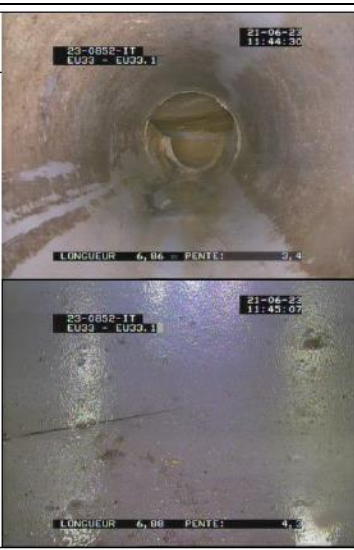
EU33 → EU33.1	Fissure longitudinale ouverte	7,16 m de EU33	3/5	<table border="1"> <tr> <td data-bbox="978 193 1202 256">DISTANCE : 7.16 m</td> <td data-bbox="1202 193 1377 256">PHOTO : 379/380</td> <td data-bbox="1377 193 1554 256"></td> </tr> <tr> <td colspan="3" data-bbox="978 256 1554 738"> OBSERVATIONS : BABCA - Fin : Fissure longitudinale ouverte à 6h </td> </tr> </table>	DISTANCE : 7.16 m	PHOTO : 379/380		OBSERVATIONS : BABCA - Fin : Fissure longitudinale ouverte à 6h

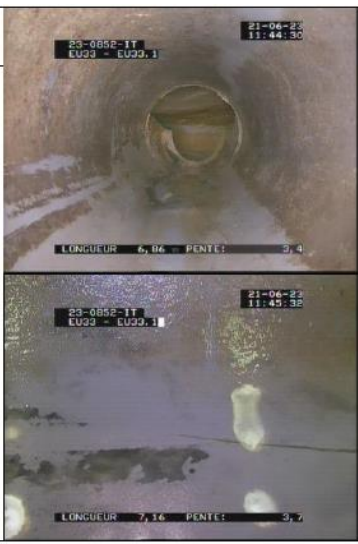
DISTANCE : 7.16 m	PHOTO : 379/380										
OBSERVATIONS : BABCA - Fin : Fissure longitudinale ouverte à 6h											
EU33 → EU33.1	Infiltration par écoulement continu	Regard EU33.1	3/5	<table border="1"> <tr> <td data-bbox="978 748 1202 812">DISTANCE : 7.97 m</td> <td data-bbox="1202 748 1377 812">PHOTO : 382/383</td> <td data-bbox="1377 748 1554 812">GRAVITE : 3</td> </tr> <tr> <td colspan="3" data-bbox="978 812 1554 1292"> OBSERVATIONS : BDB - Remarque générale - Fin de l'inspection. BBFC - Assemblage - Infiltration par écoulement continu à 6h </td> </tr> </table>	DISTANCE : 7.97 m	PHOTO : 382/383	GRAVITE : 3	OBSERVATIONS : BDB - Remarque générale - Fin de l'inspection. BBFC - Assemblage - Infiltration par écoulement continu à 6h

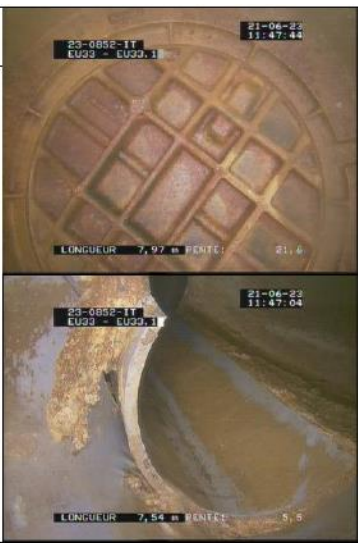
DISTANCE : 7.97 m	PHOTO : 382/383	GRAVITE : 3									
OBSERVATIONS : BDB - Remarque générale - Fin de l'inspection. BBFC - Assemblage - Infiltration par écoulement continu à 6h

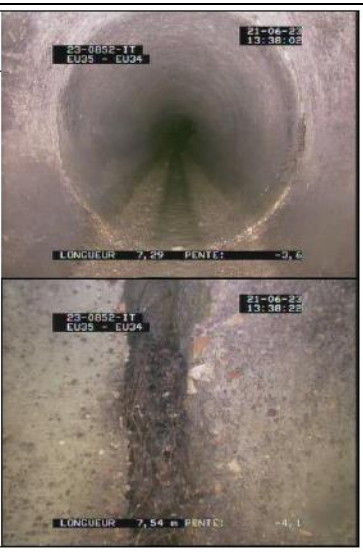
EU34 → EU35	Présence de radicelles	9,59 m de EU35	3/5	<p>DISTANCE : 9.59 m PHOTO : 394/395 GRAVITE : 3</p> <p>OBSERVATIONS : BBAB - Assemblage - Présence de radicelles - Réduction de la section de 10%</p>

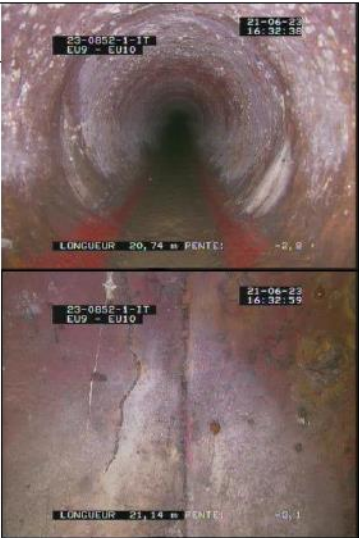
DISTANCE : 21.14 m	PHOTO : 74/75	GRAVITE : 3									
OBSERVATIONS : BBFA - Assemblage - Suintement - lente pénétration d'eau à 5h											
EU9 → EU10	Suintement, lente pénétration d'eau	27,17 m de EU6	3/5	<table border="1"> <tr> <td data-bbox="958 751 1189 807">DISTANCE : 27.17 m</td> <td data-bbox="1189 751 1361 807">PHOTO : 76/77</td> <td data-bbox="1361 751 1541 807">GRAVITE : 3</td> </tr> <tr> <td colspan="3" data-bbox="958 807 1541 1289"> OBSERVATIONS : BBFA - Assemblage - Suintement - lente pénétration d'eau à 5h </td> </tr> </table>	DISTANCE : 27.17 m	PHOTO : 76/77	GRAVITE : 3	OBSERVATIONS : BBFA - Assemblage - Suintement - lente pénétration d'eau à 5h

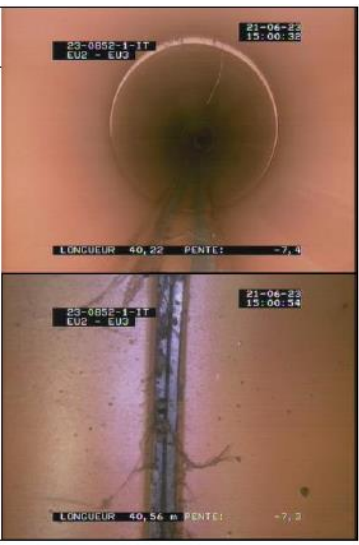
OBSERVATIONS : BBAB - Assemblage - Présence de radicelles à 12h

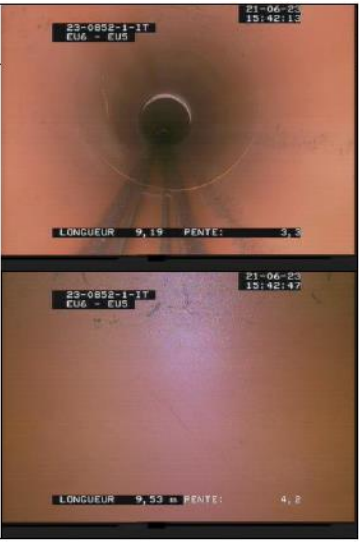
EU5 → EU6	Décentrage radial	2,66 m de EU6	2/5	<table border="1" data-bbox="965 197 1534 256"> <tr> <td data-bbox="965 197 1189 256">DISTANCE : 2.66 m</td> <td data-bbox="1189 197 1361 256">PHOTO : 27/28</td> <td data-bbox="1361 197 1534 256">GRAVITE : 4</td> </tr> </table> <p data-bbox="965 256 1534 343">OBSERVATIONS : BAJB - Assemblage - Décentrage (radial) - Distance de 15mm BDA - Assemblage - Photographie générale - Vue du premier joint</p>	DISTANCE : 2.66 m	PHOTO : 27/28	GRAVITE : 4	 
DISTANCE : 2.66 m	PHOTO : 27/28	GRAVITE : 4						
EU5 → EU6	Fissure complexe ouverte d'une largeur de 3 mm	9,53 m de EU6	3/5	<table border="1" data-bbox="965 751 1534 810"> <tr> <td data-bbox="965 751 1189 810">DISTANCE : 9.53 m</td> <td data-bbox="1189 751 1361 810">PHOTO : 33/34</td> <td data-bbox="1361 751 1534 810">GRAVITE : 3</td> </tr> </table> <p data-bbox="965 810 1534 880">OBSERVATIONS : BABCC - Début : Fissure complexe ouverte - Largeur de 3mm</p>	DISTANCE : 9.53 m	PHOTO : 33/34	GRAVITE : 3

DISTANCE : 9.53 m	PHOTO : 33/34	GRAVITE : 3
