VERSION : 02 – 14/03/2017

## COMMUNE D'ANNONAY

Etude patrimoniale des réseaux d'eau potable

Phase 2 : Analyse des données

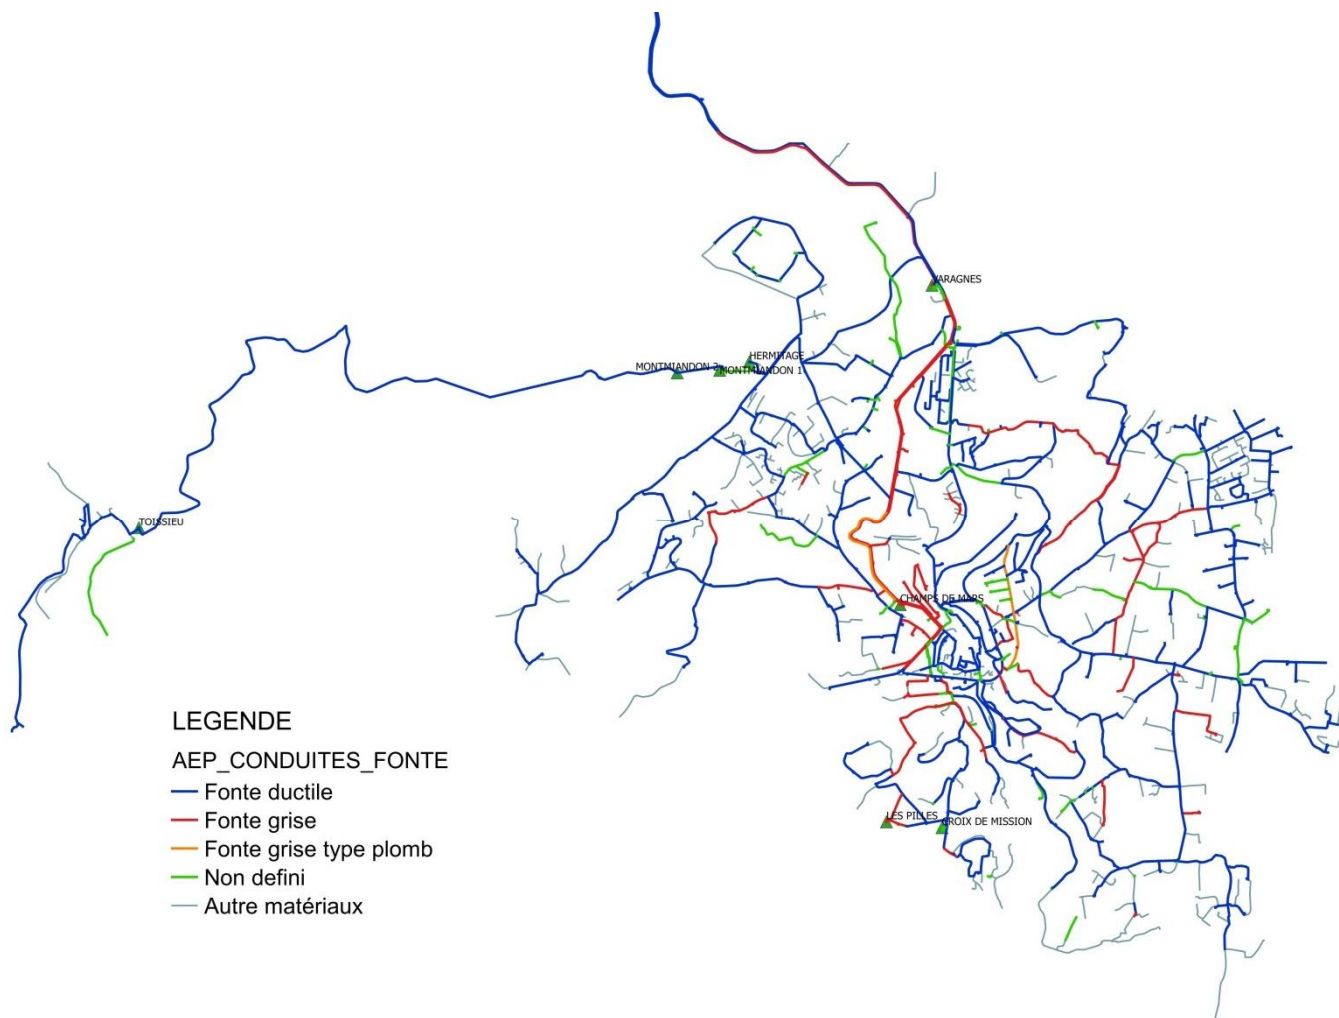
Figure 2 – Carte de répartition de la nature des conduites en fonte (Annexe 02)

Considérant cette dernière approximation, nous pouvons estimer que près de **28,9 % du linéaire** est constitué de **fonte grise**. Au-delà d'une certaine ancienneté, ce matériau est sujet à des ruptures brutales.

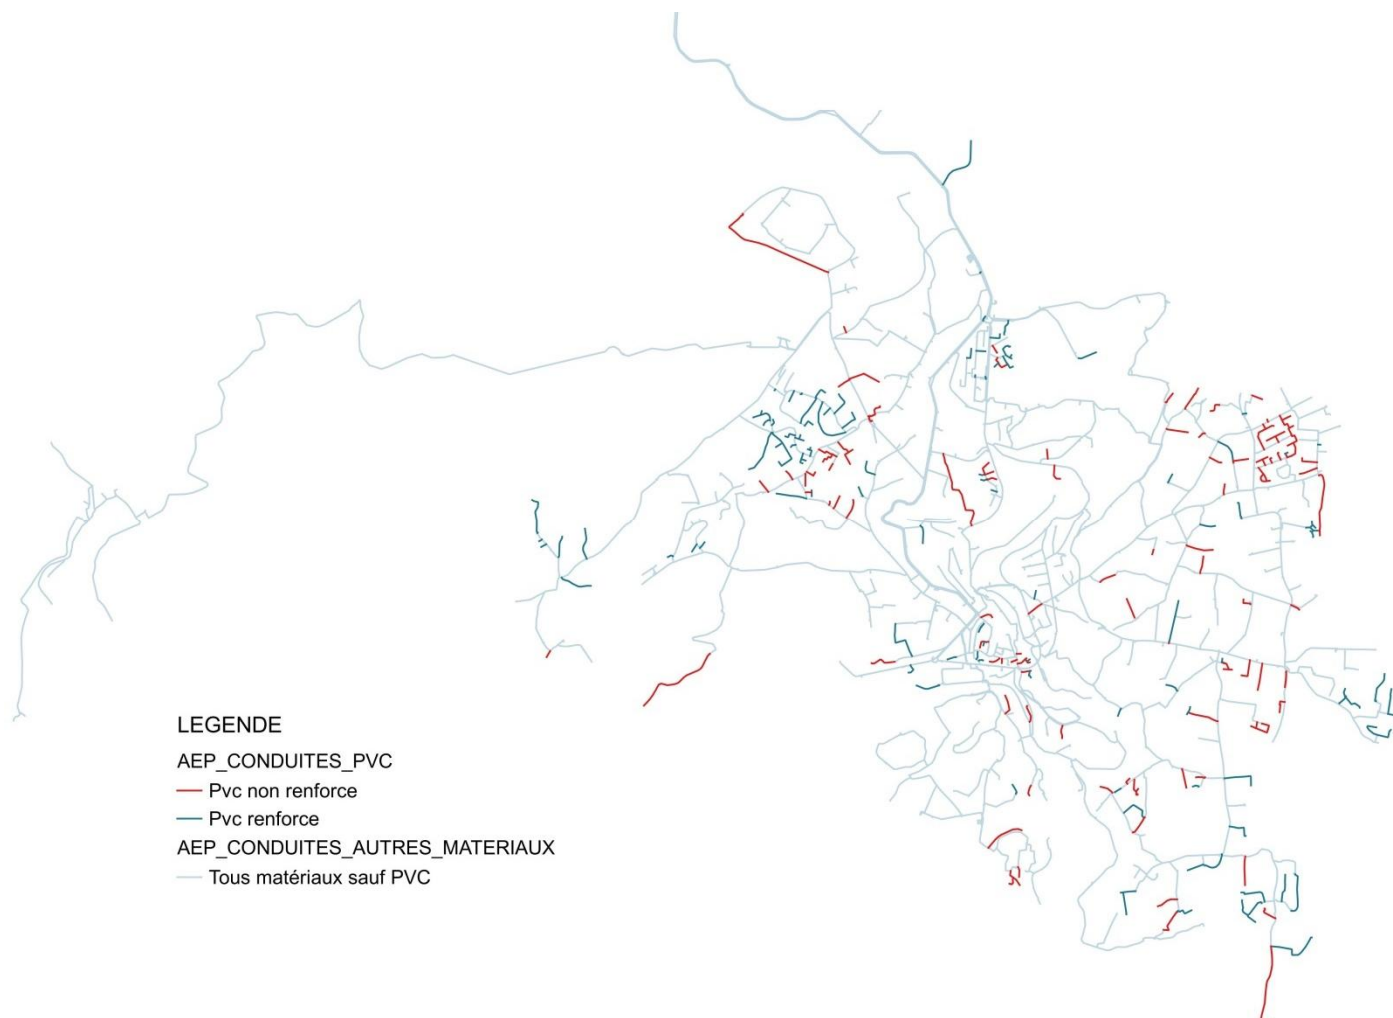
Figure 3 – Carte de répartition de la nature des conduites en PVC (Annexe 03)

La présence du PVC antérieur à 1980 est aujourd'hui remise en cause pour des raisons de risque de relargage de monomère de chlorure de vinyle (CVM). Par conséquent, il est admis que ces conduites sont à remplacer à moyen terme. Le PVC identifié « renforcé » dans la base de donnée, correspond au PVC récent, c'est-à-dire postérieur à 1980 et donc sans risque de relargage de CVM.

Les conduites à joints collés, généralement posées entre 1960 et 1980, sont considérées à risque sur le long terme. Ils peuvent être à l'origine de fuites et la durée de vie théorique de ces conduites en est réduite (estimée à 40 ans).

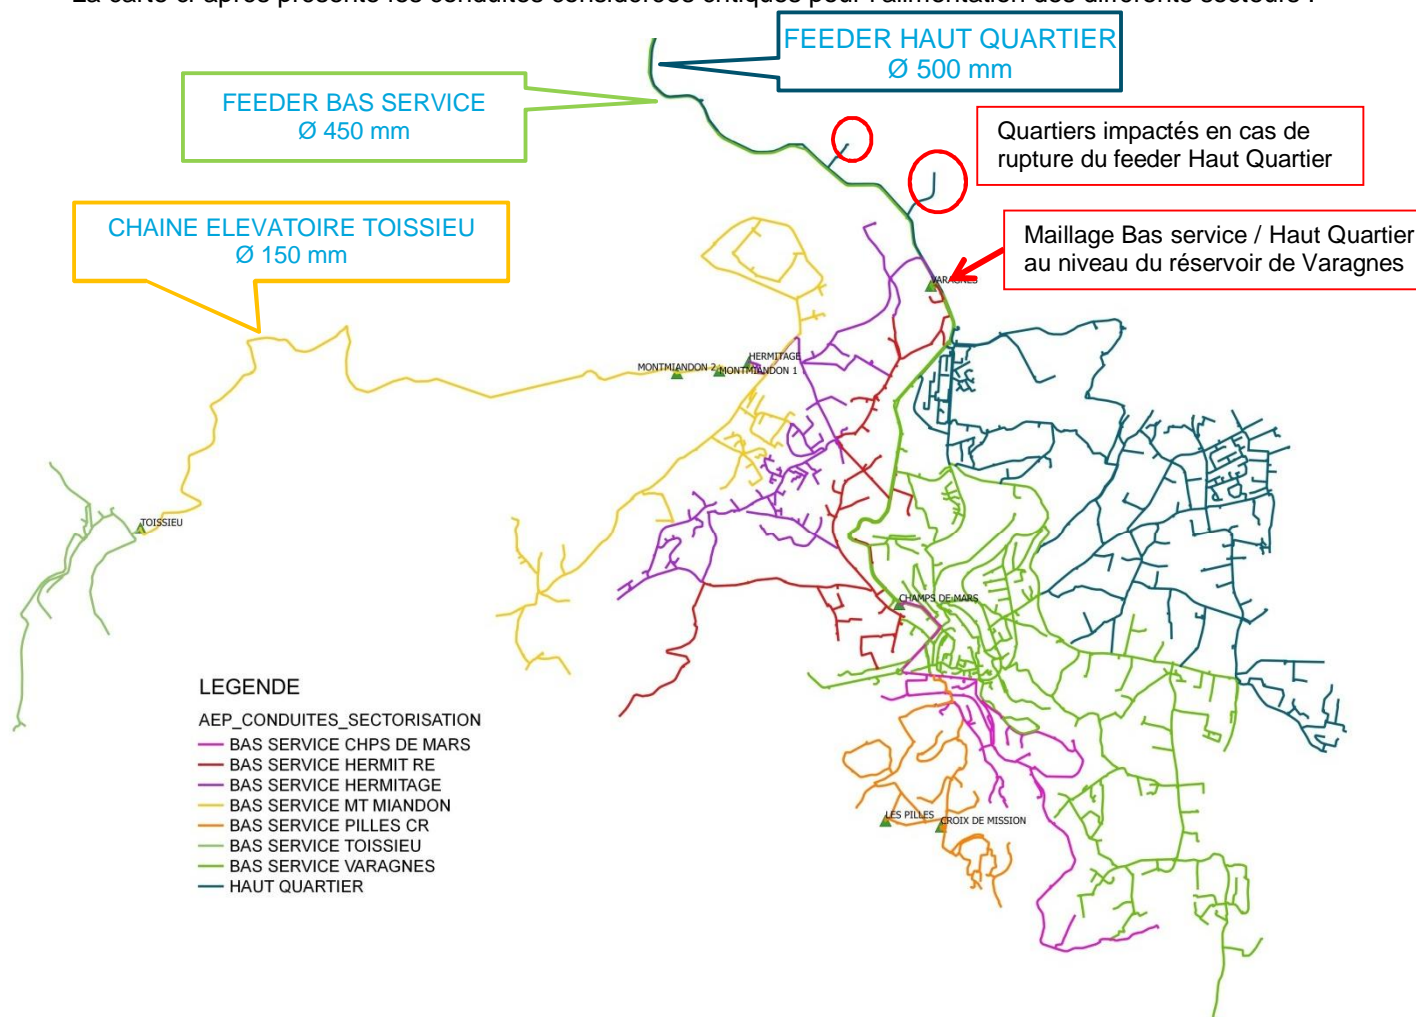
Figure 18 – Carte de situation des conduites sensibles pour l'adduction

Trois conduites peuvent être recensées comme présentant un risque pour l'alimentation des usagers en cas de rupture :

La modélisation du réseau, dans le cadre du schéma directeur, a permis de simuler deux situations de crise, correspondant chacune à la rupture d'un des deux feeders cités ci-dessus. Dans les deux cas, le maillage entre les deux services au niveau du réservoir de Varagnes permet de subvenir aux besoins du reste du réseau.

Toutefois en cas de rupture du feeder du Haut Quartier, et selon l'emplacement de la rupture, des abonnés raccordés directement sur le feeder avenue Ferdinand Janvier (8 abonnés) et le quartier Grosberty, situés en amont du maillage, pourraient être impactés. Grosberty comporte des usagers particuliers et une zone d'activité (pas de gros consommateurs recensés), soit 14 abonnés.

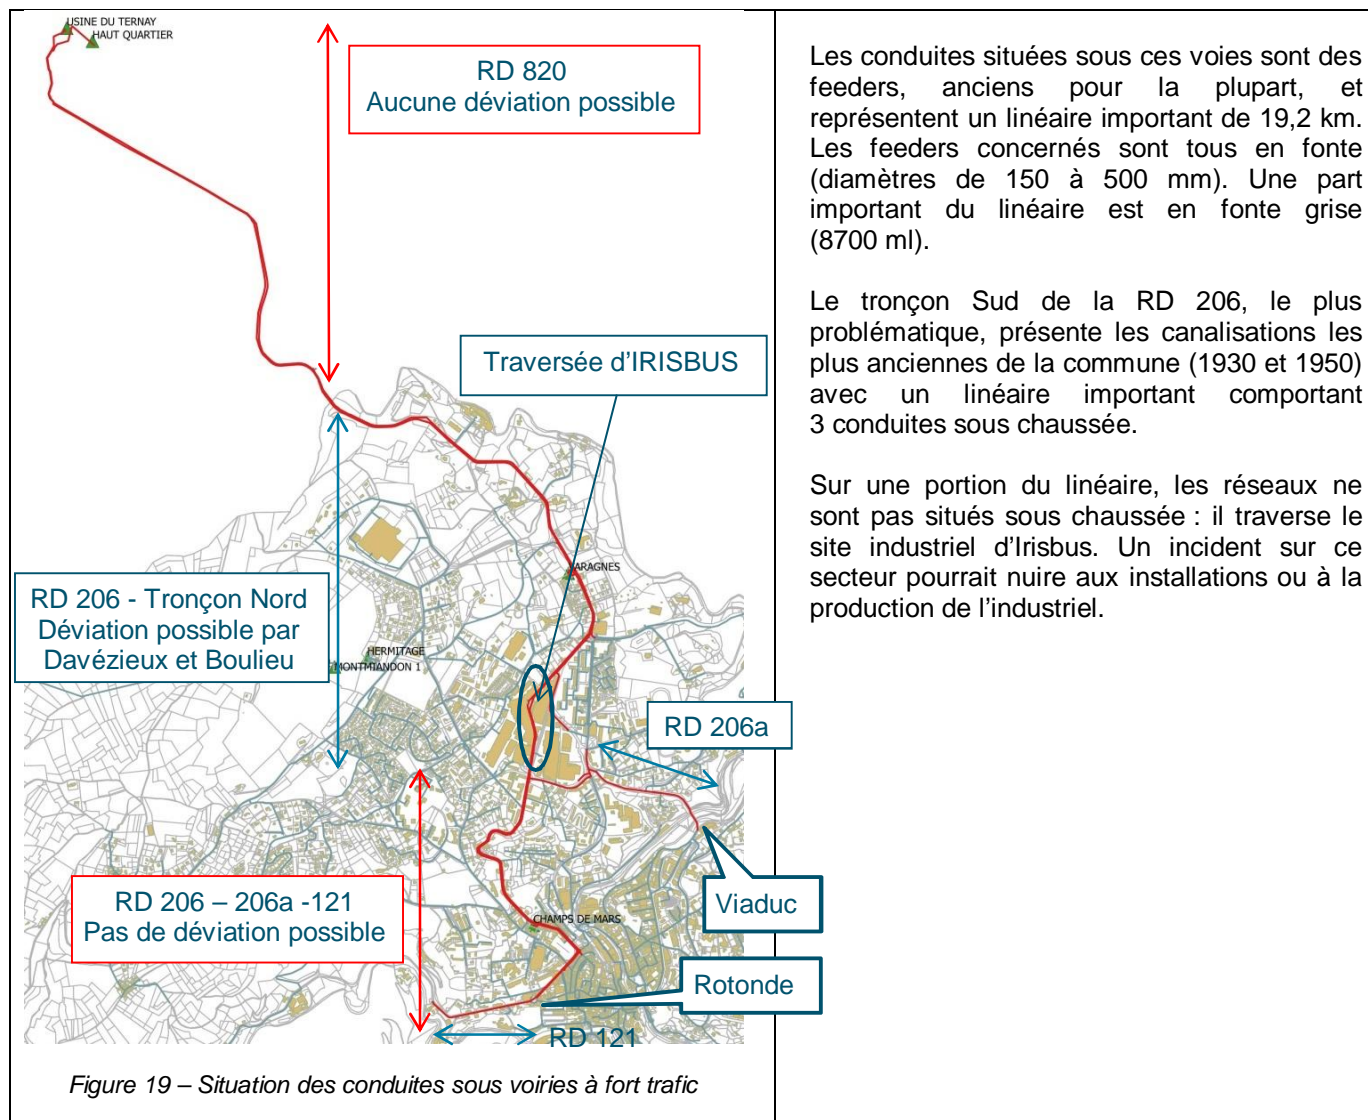
Les conduites situées sous ces voies sont des feeders, anciens pour la plupart, et représentent un linéaire important de 19,2 km. Les feeders concernés sont tous en fonte (diamètres de 150 à 500 mm). Une part importante du linéaire est en fonte grise (8700 ml).

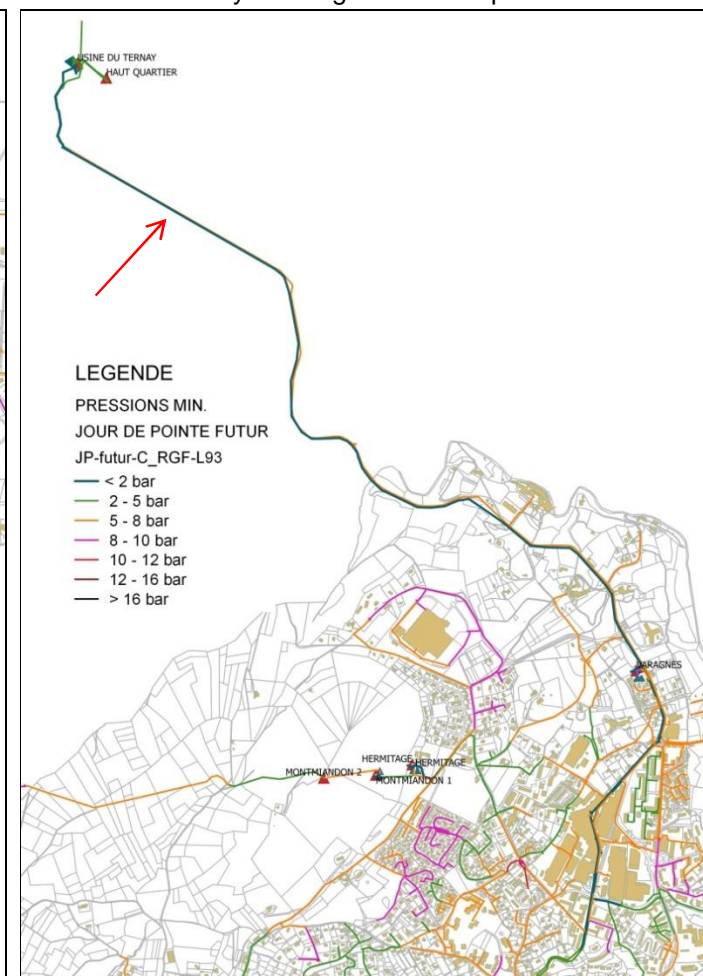
Figure 33 - Carte des pressions minimales en jour de pointe futur – Feeder

Le réservoir de Varagnes est alimenté gravitairement depuis l'usine de production du Ternay. Le feeder joignant ces 2 points présente des pressions faibles (< 2 bars). Elles sont constantes (jour moyen ou de pointe) et conditionnées par le niveau de la bache du Ternay.

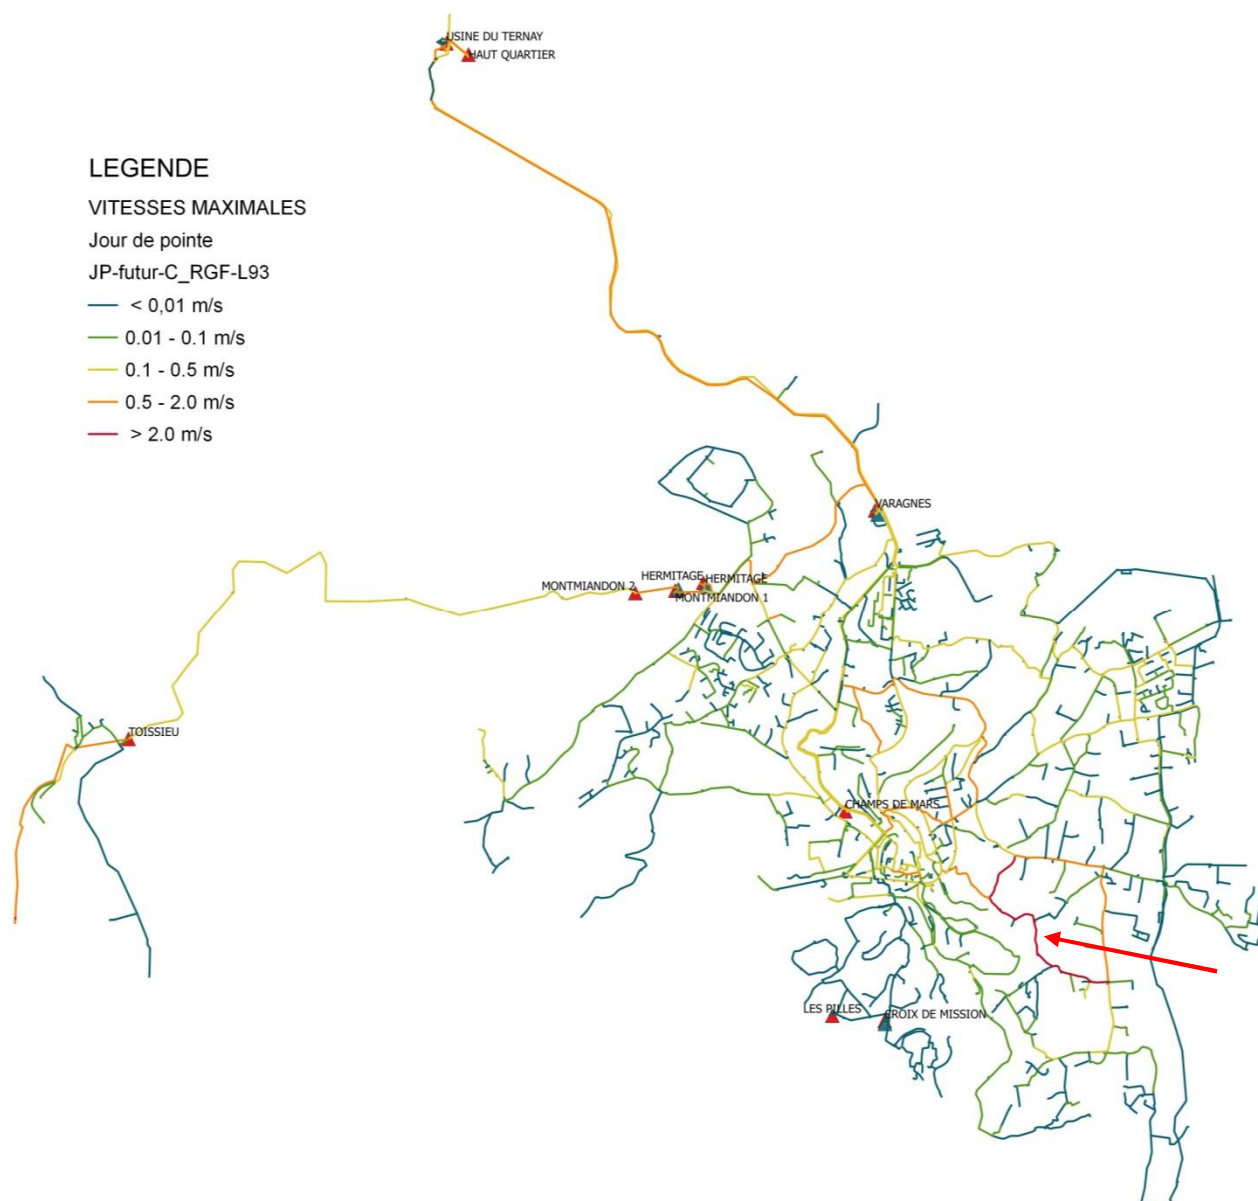
Figure 34 – Carte des vitesses maximales en jour de pointe en situation future (Annexe 11)

Une seule conduite, aux environs de la rue Alphonse Daudet, présente une vitesse élevée (vitesses maximales de l'ordre de 3 m/s). Les vitesses constatées en jour moyen futur et en jour de pointe actuel sont sensiblement différentes, puisque dans ces deux cas, la conduite susdite ne présente pas de vitesse supérieure à 0,15 m/s. Les conditions d'augmentation de la vitesse dans cette conduite se produisent donc spécifiquement dans des situations de fonctionnement très défavorables (jour de pointe futur).

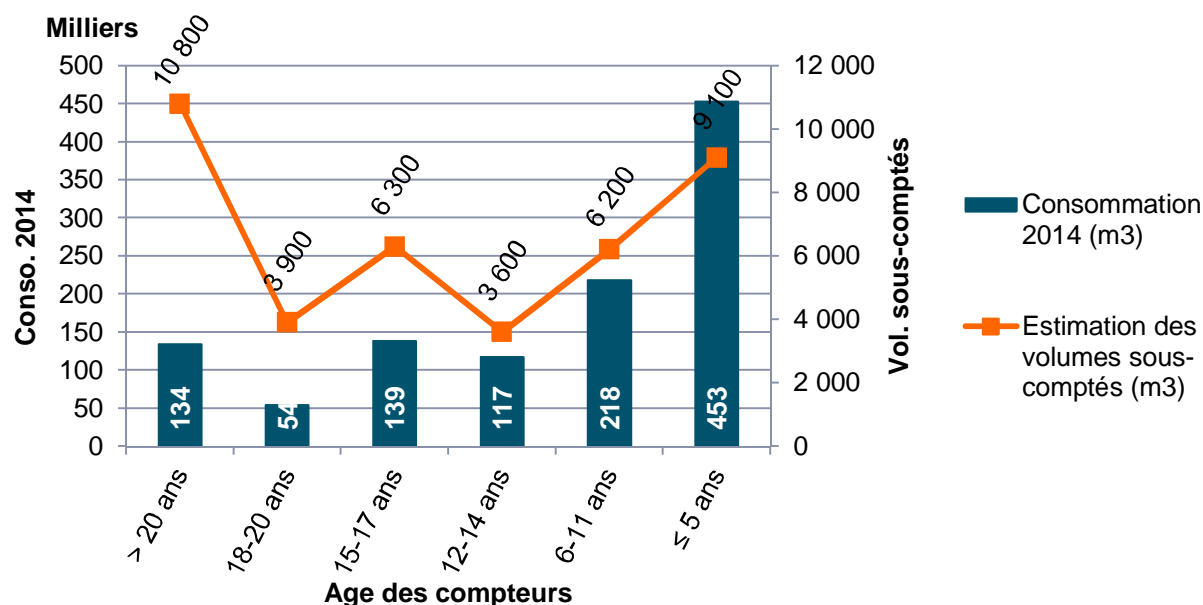
En 2014, les compteurs dont l'âge était supérieur à 15 ans représentaient 29 % des volumes consommés et 53 % des volumes sous-comptés.

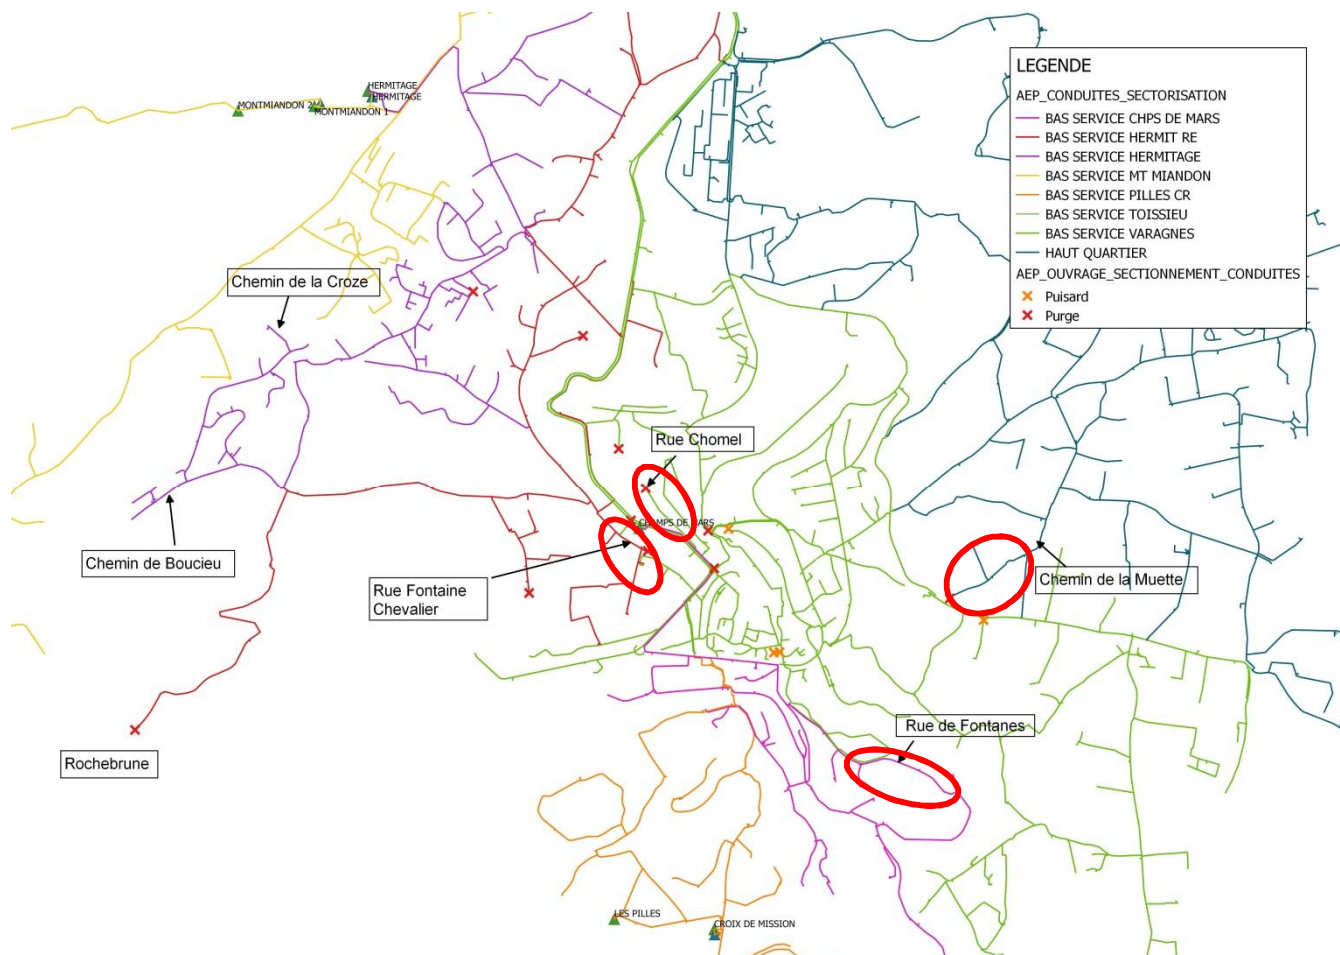
Figure 43 – Carte des secteurs sensibles aux eaux chargées (Annexe 13)

L'exploitant, qui attribue ces problèmes de turbidité au réseau (eaux rouges), procède à des purges manuelles du réseau, à une fréquence pouvant être bimestrielle sur certains secteurs. Certaines purges fonctionnent en continu plus de 6 mois par an, ce qui conduit à des pertes en eau qui peuvent s'avérer significatives, bien que peu quantifiables.

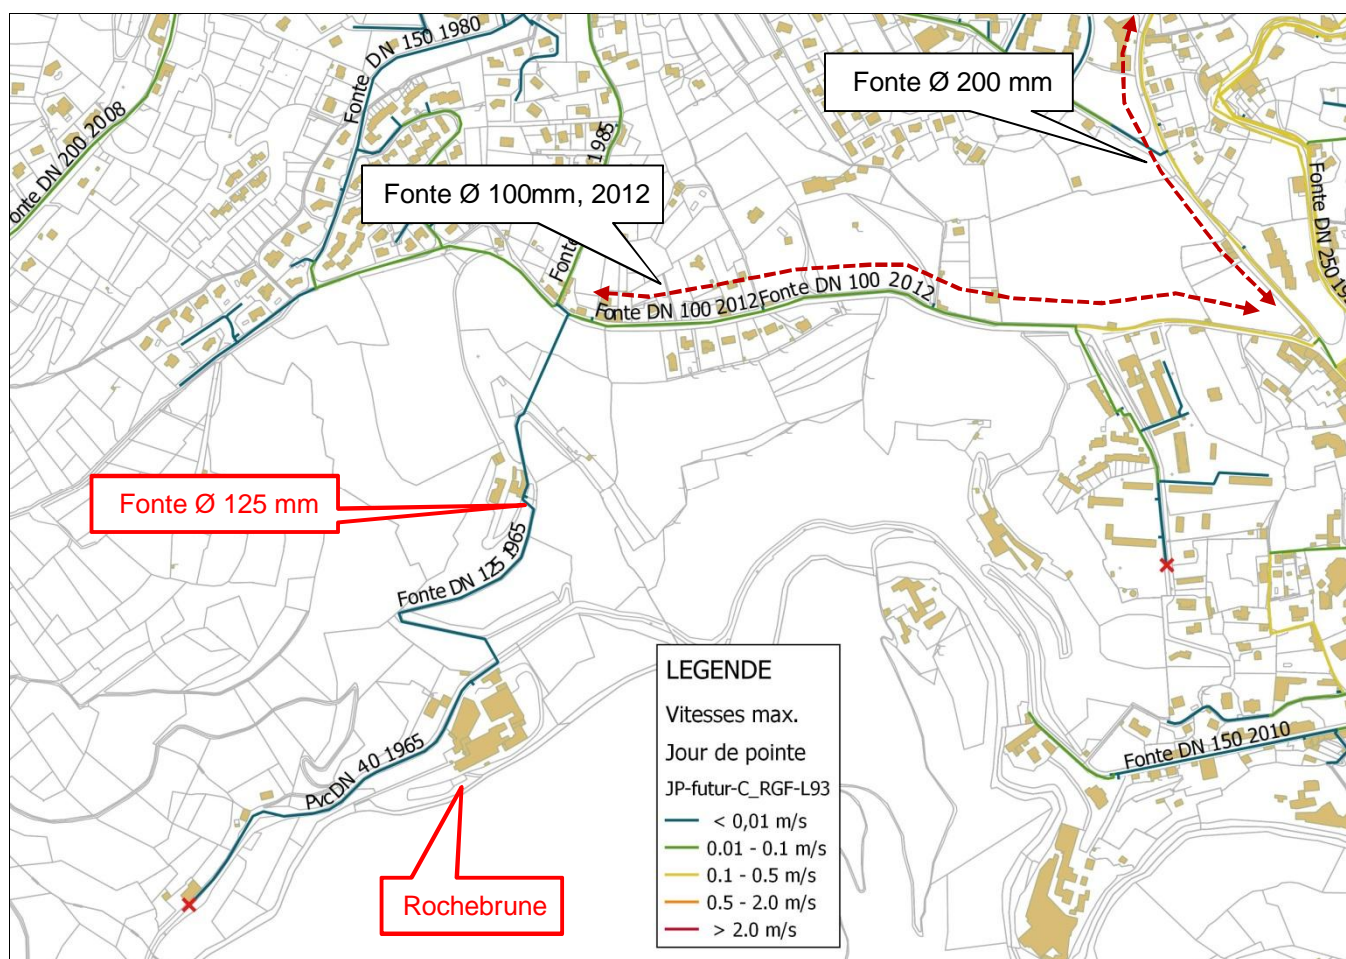
Figure 50 – Vitesses maximales d'écoulement sur le secteur de Rochebrune

L'antenne finale de Rochebrune est constituée d'une conduite en fonte Ø125 mm qui date de 1965 (à priori fonte ductile) et terminée par un PVC Ø 40 mm daté de 1965 (PVC non renforcé). Cette antenne est alimentée par une conduite récente en fonte Ø 100 mm.

Les vitesses dans cette canalisation pourraient être à l'origine des défauts de qualité d'eau du secteur.

Les problèmes de qualité rencontrés à Rochebrune pourraient corroborer cette hypothèse.

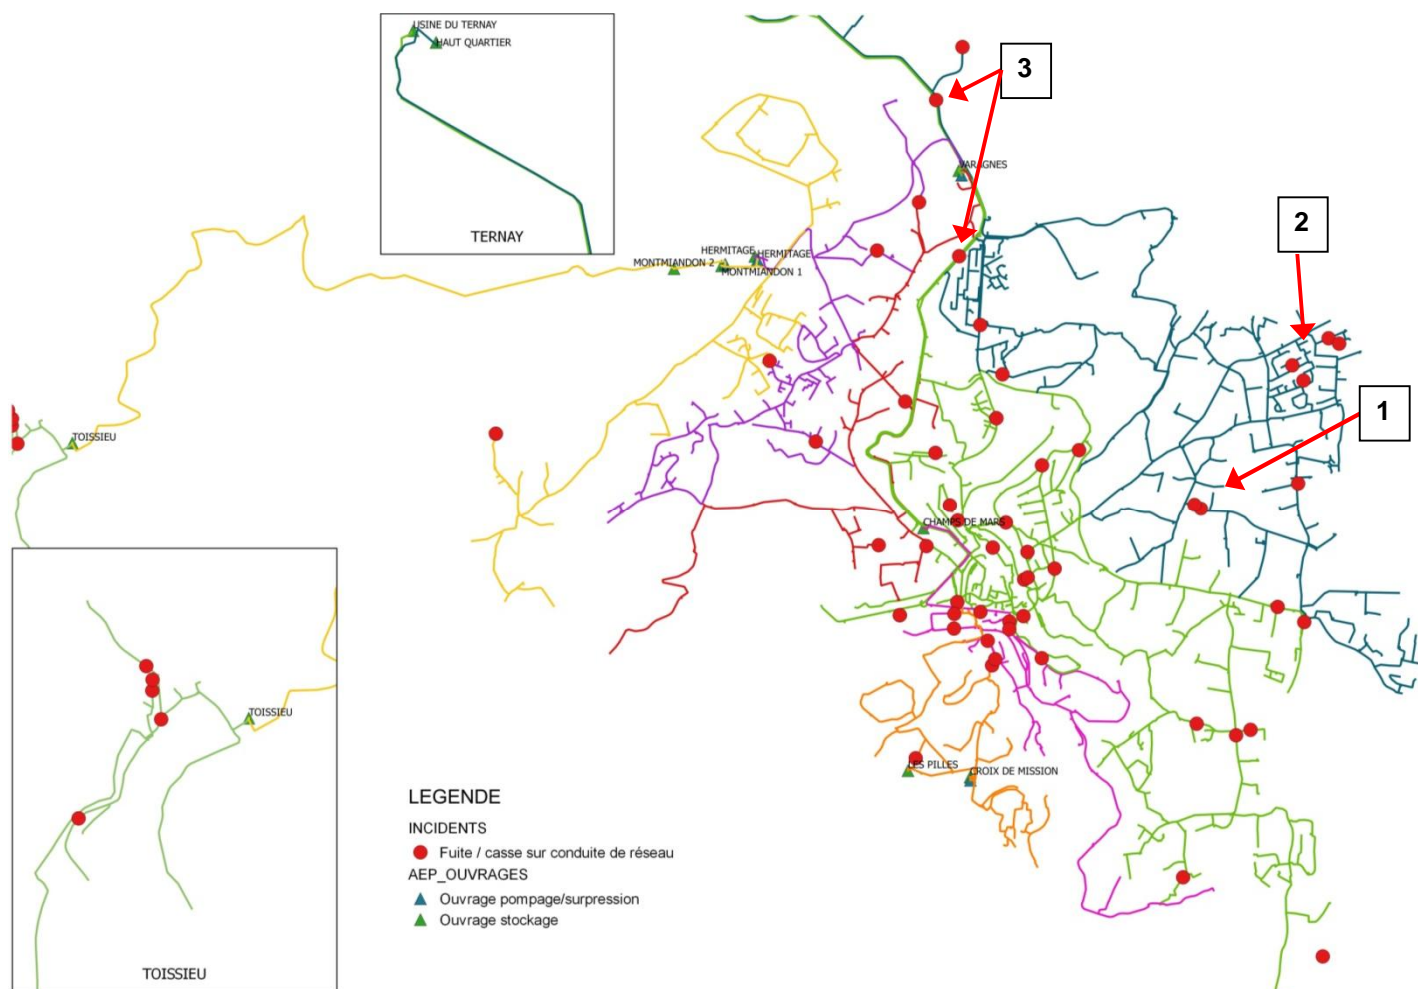
Figure 51 – Localisation des incidents survenus entre 2010 et 2015 (Annexe 14)

- 62 casses / fuites sur conduite,
- 41 casses / fuites sur branchement.
