AUDIT DES STATIONS D'EPURATION DE LA COMMUNE DE ROISEY

- STATION DU BOURG**
- STATION DE BRIAT**
- STATION DE LA TRONCHIA**

A : Chaponnay Le 30/04/15		Département : Maîtrise d'oeuvre

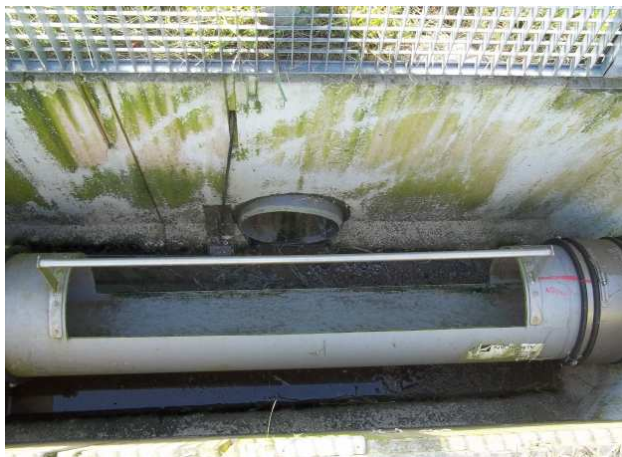
1.5.2 DEVERSOIR EN TETE DE STATION

Description	
Le DO est situé en aval du dégrilleur, les effluents déversés sont donc dégrillés.

Fonctionnement	
<p>Déversoir à la limite du déversement malgré l'absence de précipitations.</p> <p>Ce déversoir est équipé d'une détection de surverse permettant de comptabiliser le nombre et le temps de déversements.</p> <p>Toutefois, cette détection était hors service lors de la visite</p> <p>Ce déversoir permet de protéger les filtres plantés de roseaux en cas d'à-coups hydraulique en dirigeant les eaux excédentaires directement dans la lagune.</p>	
Exploitation	
RAS	
Amélioration fonctionnement	
Réparer la détection de surverse afin d'estimer la fréquence des déversements d'eaux brutes au milieu naturel.	
Amélioration sécurité	
RAS

- Réparant la détection de surverse au niveau du déversoir en tête de station,
- Remplaçant les compteurs de bâchées des chasses,
- Retirant l'îlot de roseaux dans la lagune,
- Retirant régulièrement les lentilles piégées dans le regard de sortie du canal de mesure « sortie lagune »,
- Nettoyant régulièrement le canal de mesure « entrée lagune » situé en amont du déversoir DVO2.

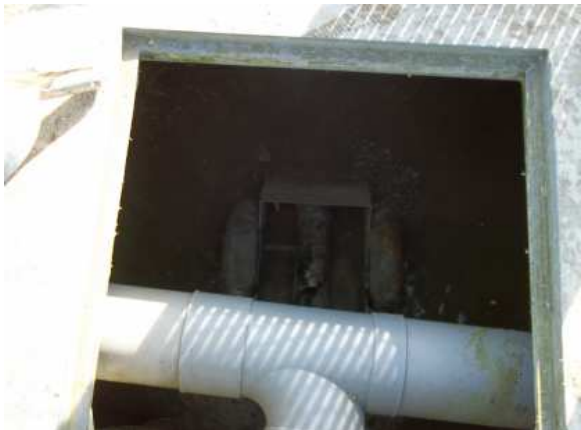
I.5.3 ALIMENTATION 1^{ER} ETAGE

Fonctionnement	
<p>Bon fonctionnement du système de bâchée.</p> <p>Affichage du compteur de bâchées peu lisible (présence d'humidité).</p>	
Exploitation	
<p>Vérification du bon fonctionnement lors de chaque visite</p> <p>Vérification du bon état des flexibles</p> <p>Nettoyage régulier du réservoir de chasse.</p> <p>Relève hebdomadaire du compteur de bâchées.</p>	
Amélioration fonctionnement	
Remplacer le compteur de bâchées	
Amélioration sécurité	
RAS

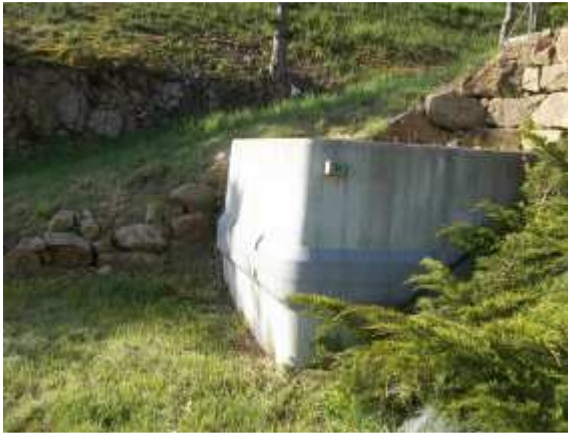
I.5.6 ALIMENTATION 2^{ème} ETAGE

Fonctionnement	
<p>Bon fonctionnement du système de bâchée</p> <p>Compteur de bâchées hors service.</p>	
Exploitation	
<p>Vérification du bon fonctionnement lors de chaque visite</p> <p>Vérification du bon état des flexibles</p>	
Amélioration fonctionnement	
<p>Réparer ou remplacer le compteur de bâchées.</p>	
Amélioration sécurité	
<p>RAS</p>

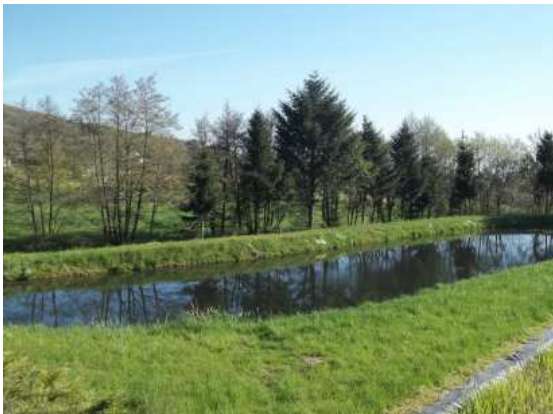
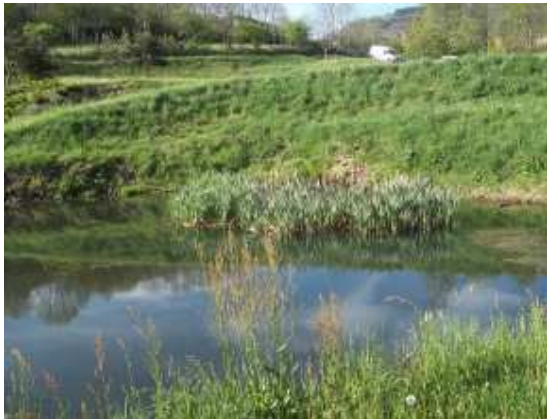
I.5.11 LAGUNE

Fonctionnement	
Couleur verte synonyme d'une bonne oxygénation. Légère présence de lentilles à la surface.	
Exploitation	
RAS	
Amélioration fonctionnement	
Retirer les roseaux présents dans le bassin	
Amélioration sécurité	
RAS

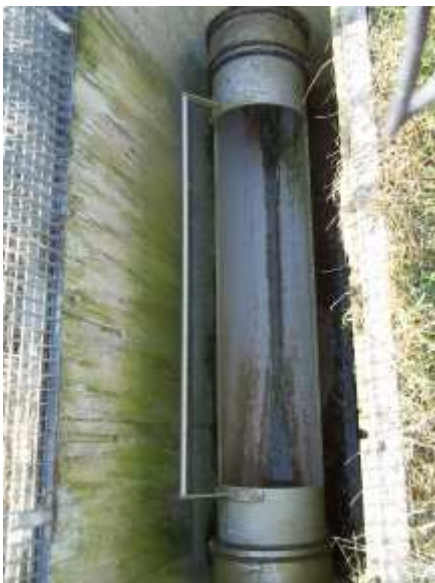
I.5.13 DEVERSOIR (DVO2)

Fonctionnement	
<p>Ce déversoir est équipé d'une détection de surverse permettant de comptabiliser le nombre et le temps de déversements. Bon fonctionnement de la détection</p>	
Exploitation	
<p>Relève hebdomadaire des compteurs de la détection</p>	
Amélioration fonctionnement	
<p>RAS</p>	
Amélioration sécurité	
<p>RAS</p>

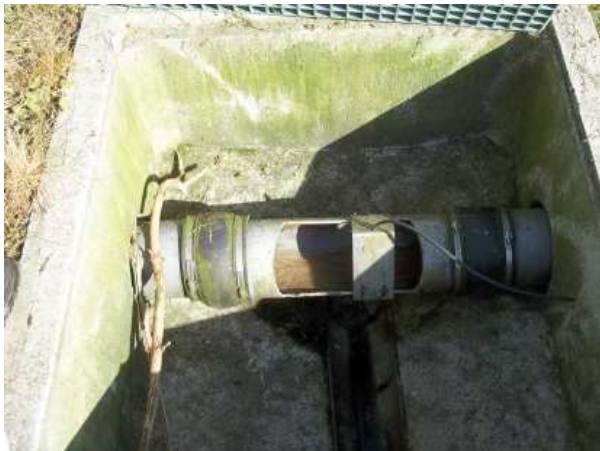
II.5.2 DEVERSOIR EN TETE DE STATION

Description	
<p>Le DO est situé en aval du dégrilleur, les effluents déversés sont donc dégrillés.</p> <p>Présence de d'une sonde de détection permettant de comptabiliser le nombre et la durée des déversements.</p>

Fonctionnement	
<p>La sonde de détection étant installé au niveau de la lame déversante, cela favorise :</p> <ul style="list-style-type: none"> - L'accroche de déchets grossiers sur la sonde pouvant engendrer des déversements par temps sec - La détection de déversements fictifs si des lingettes se déposent sur la sonde (défaut constaté par l'exploitant) 	
Exploitation	
RAS	
Amélioration fonctionnement	
Installer la détection directement dans la canalisation de décharge.	
Amélioration sécurité	
RAS

- Déplaçant la détection de surverse dans la canalisation de décharge pour éviter de comptabiliser des déversements fictifs,
- Installant un compteur de bâchées au niveau de l'ouvrage de chasse du 2^{ème} étage pour détecter rapidement tous dysfonctionnement,
- Augmentant le volume de bâchée du 1^{er} étage et en revoyant la planéité des dalles anti-affouillement pour améliorer la répartition des ouvrages

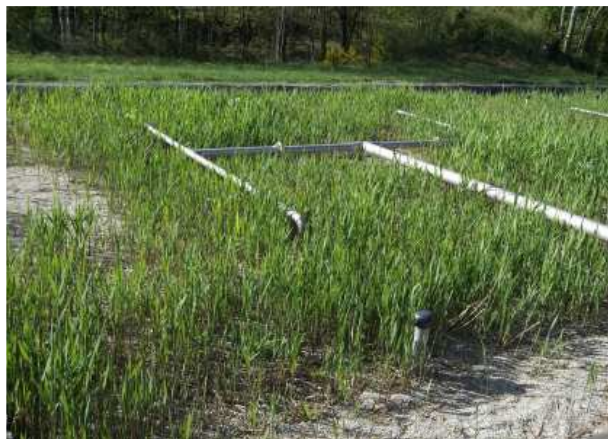
II.5.6 1^{er} ETAGE DE FILTRATION

Fonctionnement	
<p>Bon fonctionnement.</p> <p>Développement correct des roseaux. On constate toutefois quelques « trous » sur le casier n°2 ne devant pas être préjudiciable au fonctionnement de l'ouvrage</p> <p>Bonne percolation des effluents lors de la visite.</p> <p>La répartition des boues moyenne. La boue est essentiellement accumulée autour des points d'injection</p> <p>Absence de plantes adventices.</p> <p>Bon état de la géomembrane.</p>	
Exploitation	
<p>Réalisation de l'alternance d'alimentation deux fois par semaine (lundi et jeudi).</p> <p>Désherbage manuel régulier</p>	
Amélioration fonctionnement	
<p>Pour améliorer la répartition des effluents, il faudrait envisager de :</p> <ul style="list-style-type: none"> - Augmenter le volume de la bâchée pour obtenir une lame d'eau supérieure tout en ne dépassant pas les 5 cm/m2, - Revoir la planéité des dalles anti-affouillement.

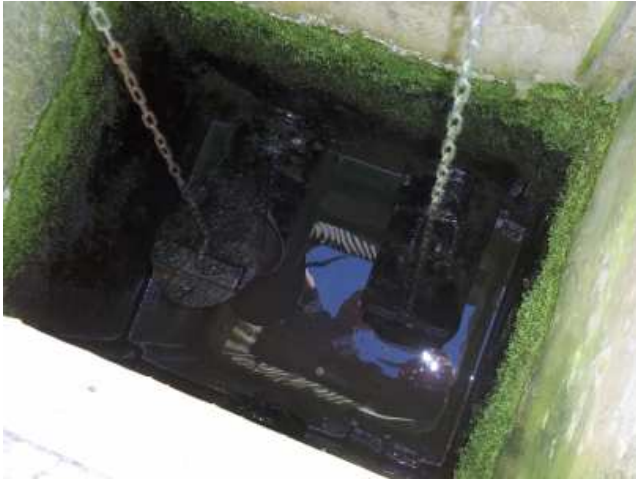
II.5.8 REGARD DE REPARTITION 2^{ème} ETAGE

Fonctionnement	
Bon fonctionnement mais on constate une présence importante de mousse sur les parois	
Exploitation	
Réalisation de l'alternance d'alimentation une fois par semaine (le jeudi).	
Amélioration fonctionnement	
RAS	
Amélioration sécurité	
RAS

Il faudrait également nettoyer à la haute pression l'ouvrage de répartition du 2^{ème} étage et le canal de sortie pour retirer la mousse et ainsi préserver les bétons du génie civil.

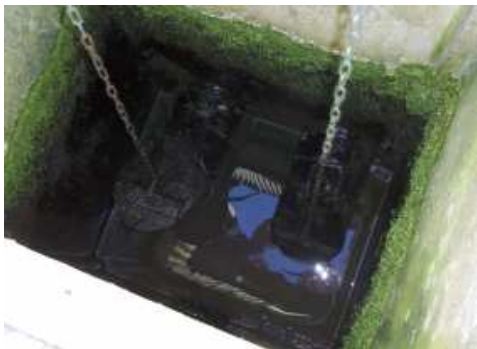
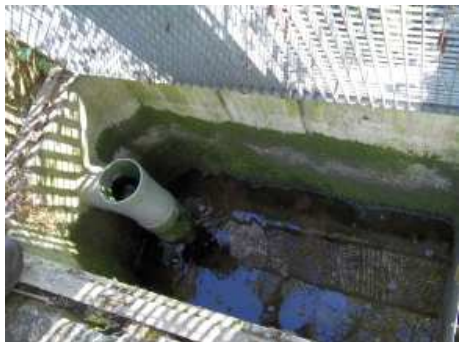
II.5.11 ETAT GENIE CIVIL

Description	
<p>Le génie civil est en bon état mais la présence de mousse importante au niveau du regard de répartition du 2^{ème} étage et du canal de sortie.</p> <p>Le nettoyage au karcher est recommandé pour enlever les mousses et préserver les bétons</p>

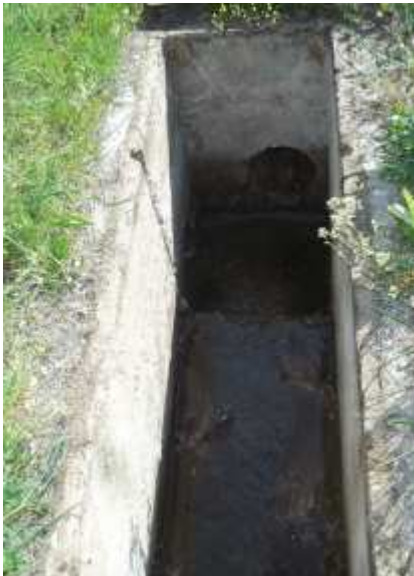
III.5.1 ARRIVEE DES EAUX BRUTES

Description	
<p>Les eaux brutes sont acheminées de façon gravitaire dans un canal d'entrée permettant l'installation d'un déversoir pour mesurer les débits lors des bilans réglementaire.</p> <p>Ce canal est équipé d'un bypass. En cas de forts à-coups hydraulique (précipitations), une partie des eaux brutes est directement dirigée vers le 2^{ème} bassin</p>

Fonctionnement	
RAS	
Exploitation	
RAS	
Amélioration fonctionnement	
La mise en place d'un dégrilleur manuel pourrait être envisagée pour éviter de retrouver des déchets grossiers à la surface de la première lagune	
Amélioration sécurité	
RAS

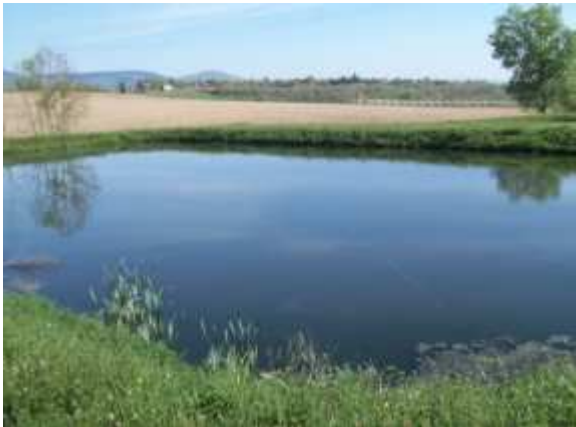
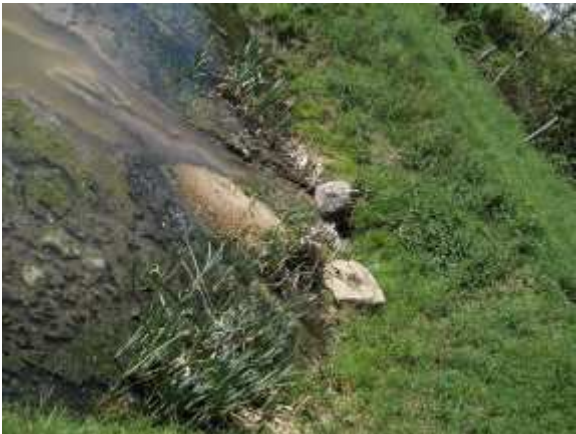
III.5.2 1^{er} BASSIN

Fonctionnement	
<p>Encrassement important en entrée</p> <p>Présence maîtrisée de roseaux en périphérie.</p> <p>Absence de coudes plongeants en sortie de bassin.</p> <p>Bon état des berges</p>	
Exploitation	
<p>Entretien des abords correctement effectué.</p> <p>Bathymétrie effectuée en 2011 (taux de boue 18%)</p>	
Amélioration fonctionnement	
<ul style="list-style-type: none"> - La mise en place d'un piège à flottants pourrait être envisagée pour retenir les flottants si la pose d'un dégrilleur manuel est impossible au niveau du canal d'entrée, - Remettre des coudes plongeants en sortie de bassin, - Procéder au curage du cône de sédimentation. 	
Amélioration sécurité	
RAS

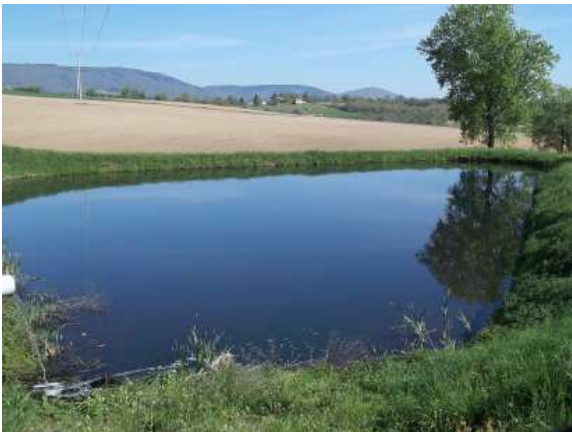
III.5.3 2^{ème} BASSIN

Fonctionnement	
<p>Absence de coudes plongeants en sortie pour éviter les possibles départs de lentilles au milieu naturel.</p> <p>Couleur verte synonyme d'une bonne oxygénation.</p> <p>Forte présence algale</p> <p>Bonne état des berges.</p> <p>Entretien des abords correctement effectué.</p>	
Exploitation	
RAS	
Amélioration fonctionnement	
- Remettre des coudes plongeants en sortie de bassin.	
Amélioration sécurité	
RAS

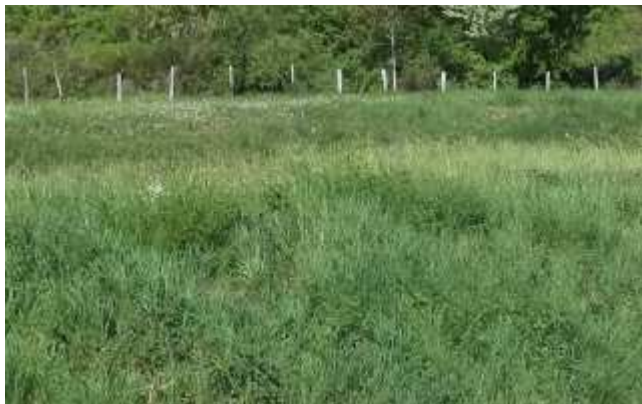
III.5.5 SECURITE

Description	
<p>Les lagunes sont clôturées par clôture agricole ce qui n'est pas réglementaire : une clôture 2m de hauteur doit interdire l'accès d'autant plus que le risque de noyade est important sur ces bassins.</p>

Concernant la sécurité, les lagunes sont clôturées par clôture agricole ce qui n'est pas réglementaire : une **clôture 2m de hauteur doit interdire l'accès** d'autant plus que le risque de noyade est important sur ces bassins.
