ROISEY

Tronçon 2 - Rte de Briat

Réseau Eaux Usées

Rapport Technique n°16 45 089 – T2 – 02

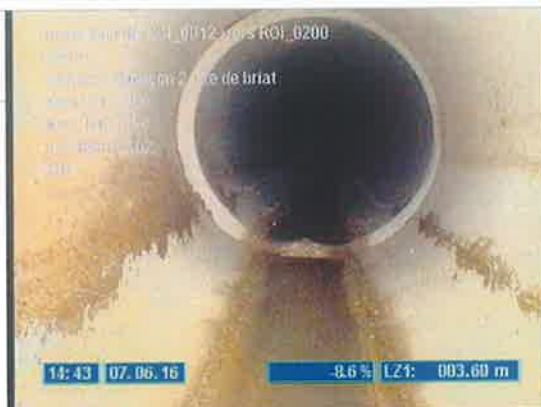
PHOTO : 1

BAJC - Déviation angulaire à 3h

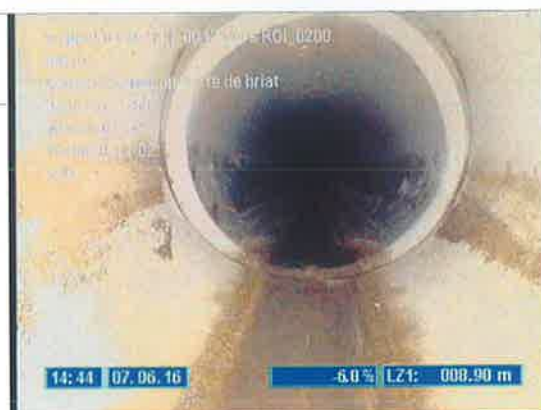
PHOTO : 2

BAJC - Déviation angulaire à 6h

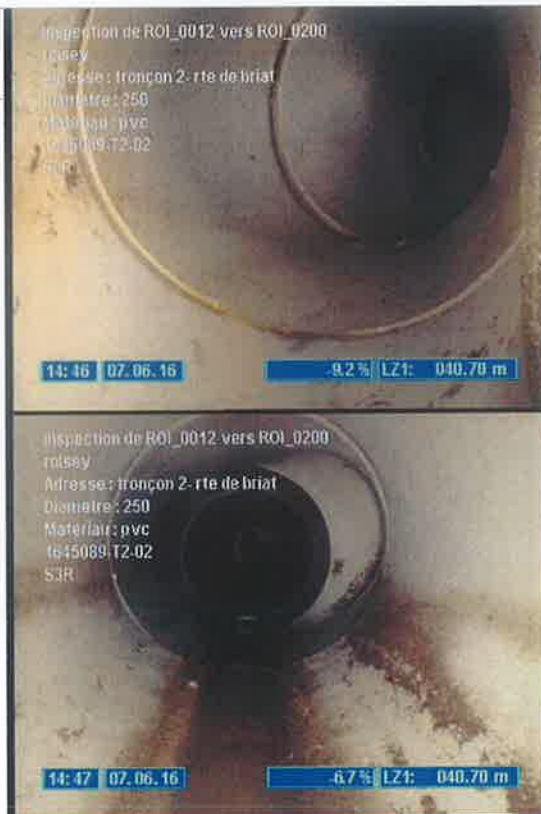
PHOTO : 3/4

GRAVITE : 5

BCAAA - Raccordement par culotte - Ouvert à 3h

BBFC - Infiltration par écoulement continu - dans le branchement

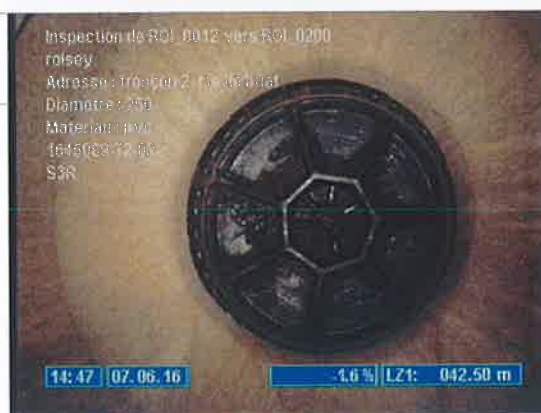
PHOTO : 5

BCEA - Regard de visite d'arrivée - Référence du noeud ROI_0200

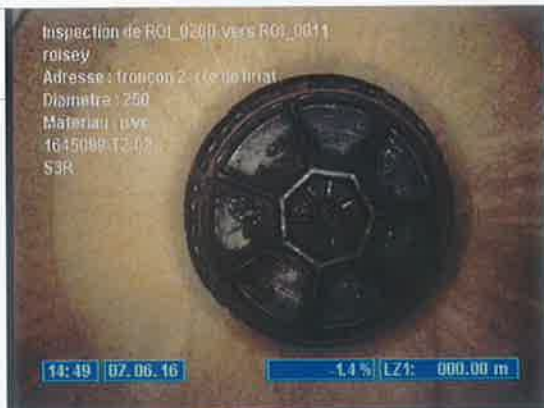
PHOTO : 6

BCDA - Regard de visite de départ - Référence du noeud ROI_0200

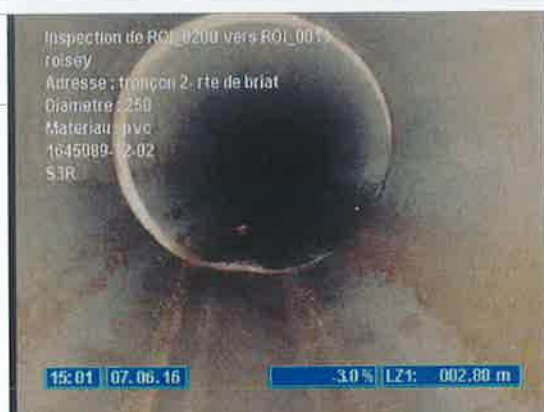
PHOTO : 7

BAJC - Déviation angulaire à 3h

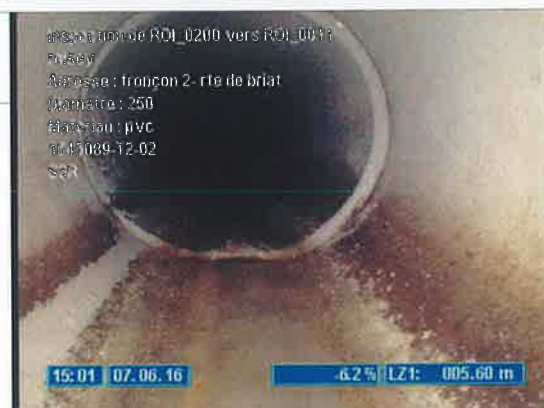
PHOTO : 8

BAJC - Déviation angulaire à 9h

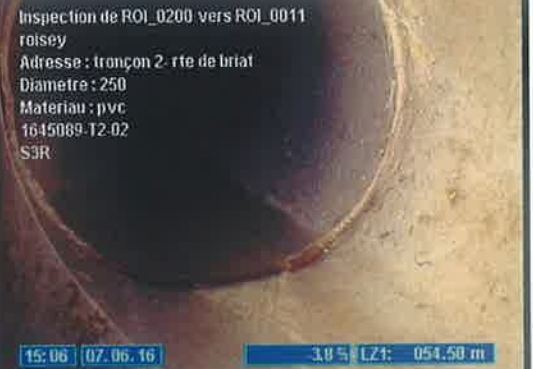
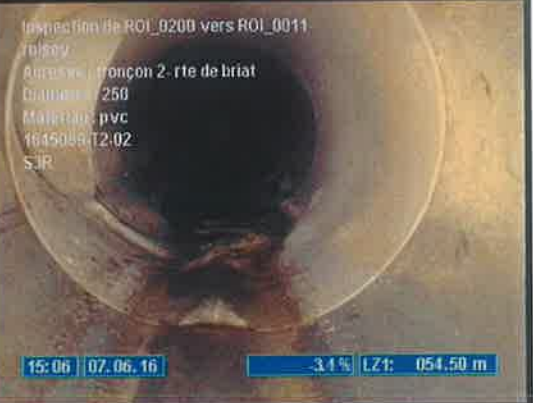
PHOTO : 13/14

GRAVITE : 4

BCAAA - Raccordement par culotte - Ouvert à 9h

BBFC - Infiltration par écoulement continu - par le branchement

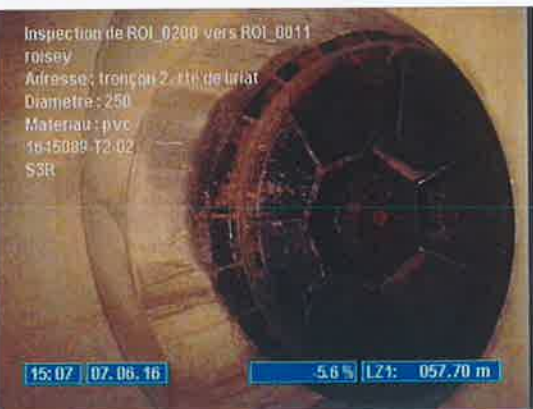
PHOTO : 15

BCEA - Regard de visite d'arrivée - Référence du noeud ROI_0011
