ROISEY

Réseau Eaux Usées

Inspection Télévisée

RAPPORT D'INSPECTION TELEVISEE N° 1645089-T3-02

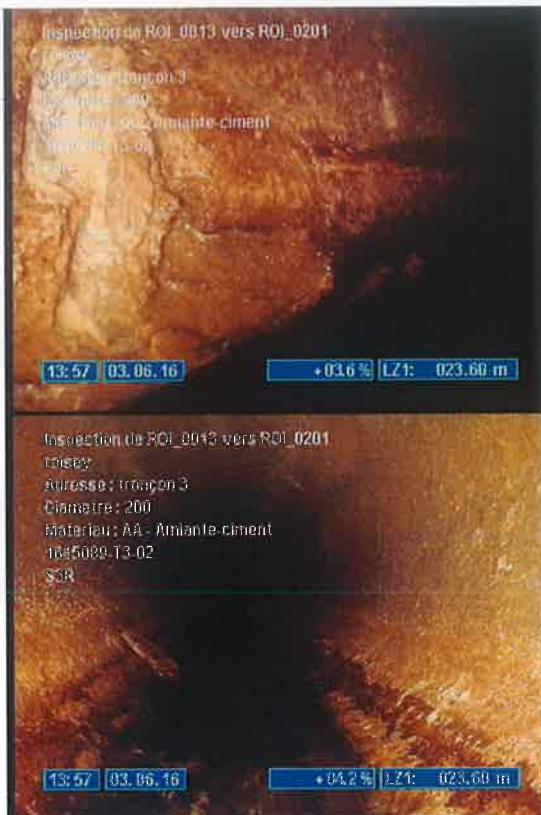
PHOTO : 1/2

GRAVITE : 4

BAFBE - Dégradation de surface, écaillage sans cause évidente à 7h

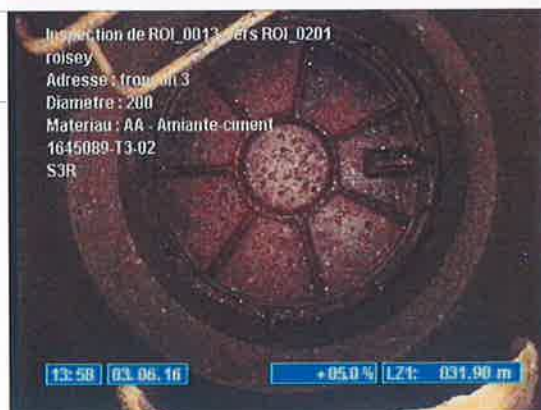
PHOTO : 3

BCEA - Regard de visite d'arrivée - Référence du noeud ROI_0201

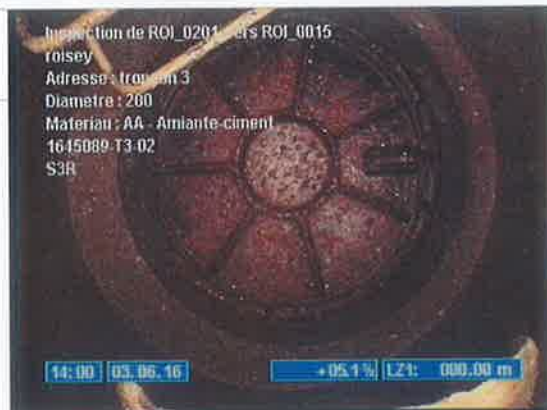
PHOTO : 4

BCDA - Regard de visite de départ - Référence du noeud ROI_0201

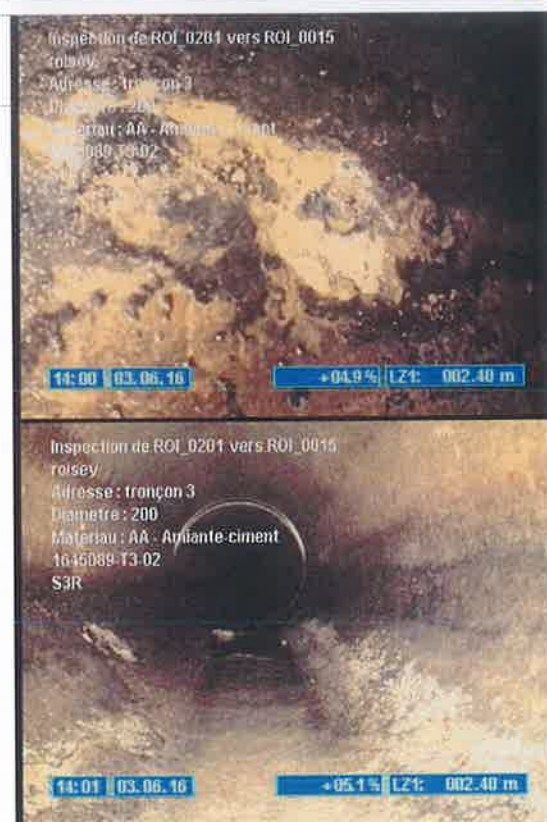
PHOTO : 5/6

GRAVITE : 4

BAFAE - Dégradation de surface, rugosité accrue sans cause évidente à 8h

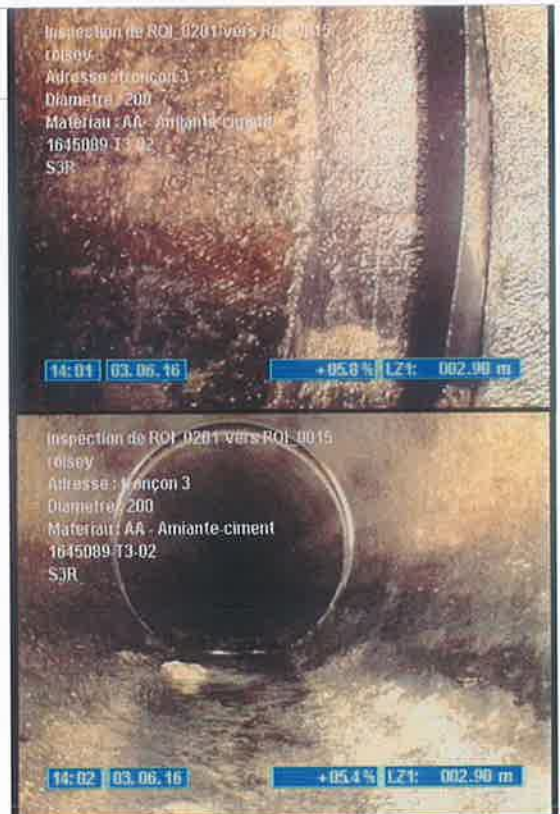
PHOTO : 7/8

GRAVITE : 4

BAJA - Deboîtement (longitudinal)

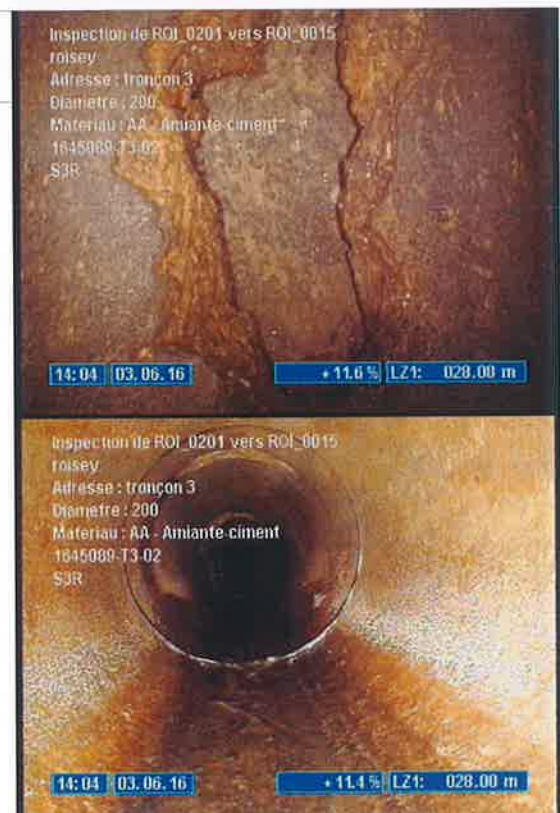
PHOTO : 9/10

GRAVITE : 4

BAFBE - Dégradation de surface, écaillage sans cause évidente à 12h

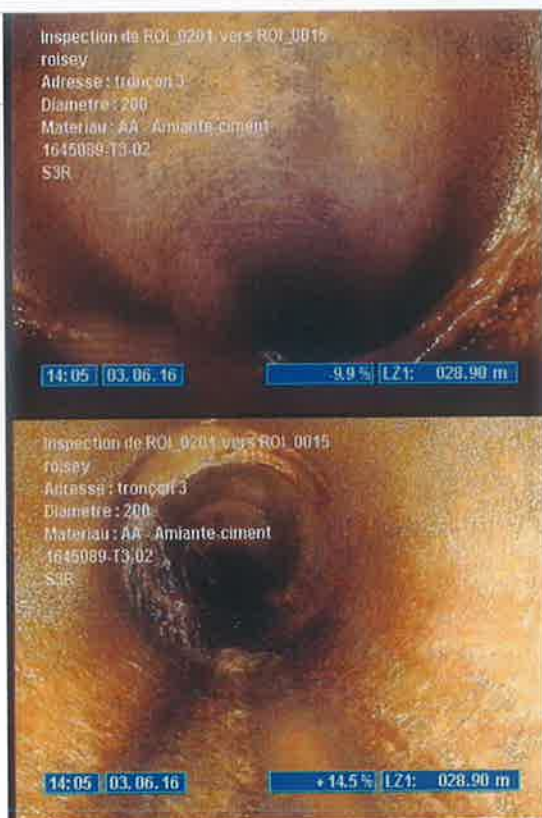
PHOTO : 11/12

GRAVITE : 4

BBFC - Infiltration par écoulement continu à 10h - dans le branchement

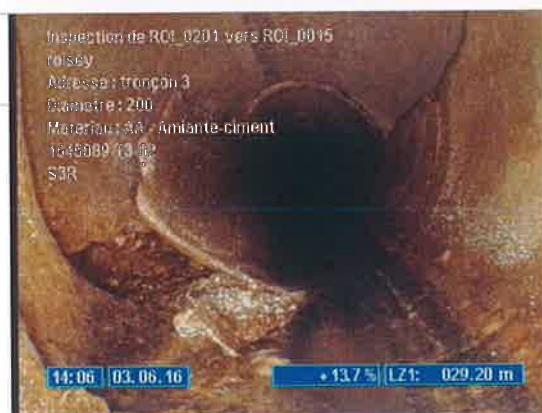
PHOTO : 13/14

GRAVITE : 3

BCBF - Réparation ponctuelle : revêtement localisé de raccordement ("chapeau")

BAFIE - Dégradation de surface sans cause évidente, paroi manquante

BAO - Sol visible par le défaut

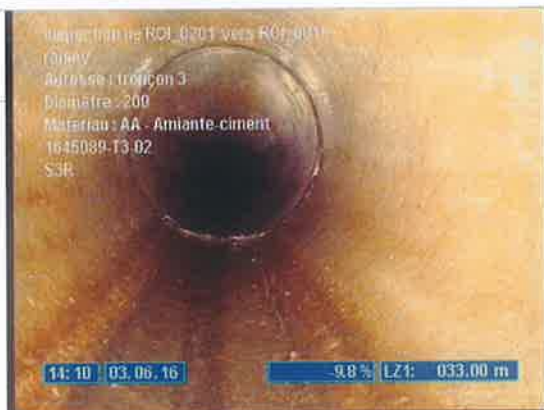
PHOTO : 15

BAJC - Déviation angulaire à 6h

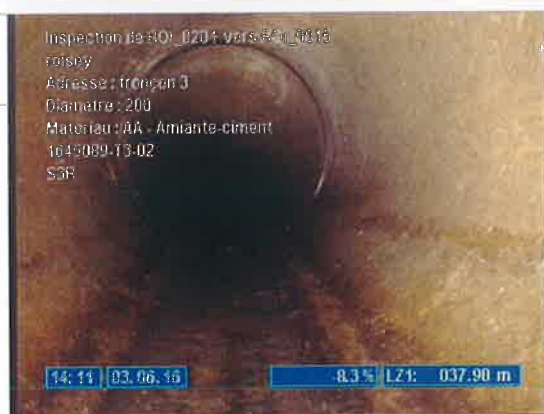
PHOTO : 16

GRAVITE : 6

BAJC - Déviation angulaire à 6h

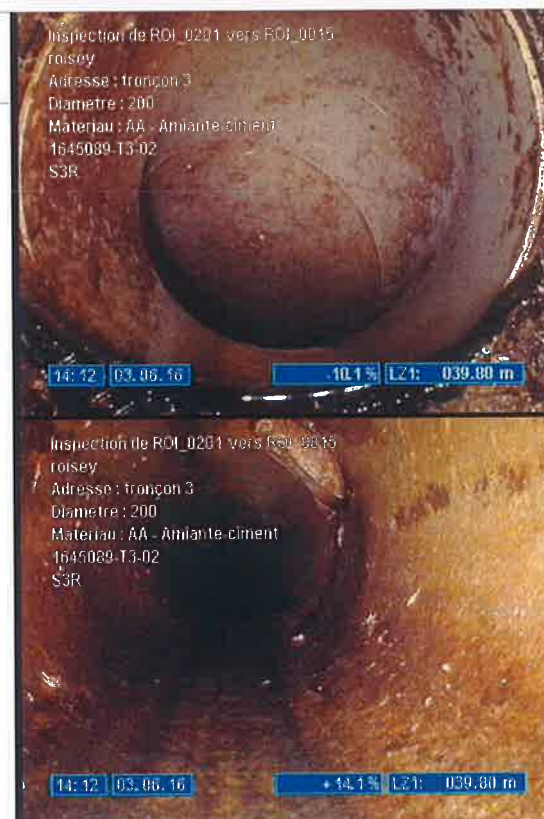
PHOTO : 17/18

BCACA - Raccordement par selle burinée - Ouvert à 3h

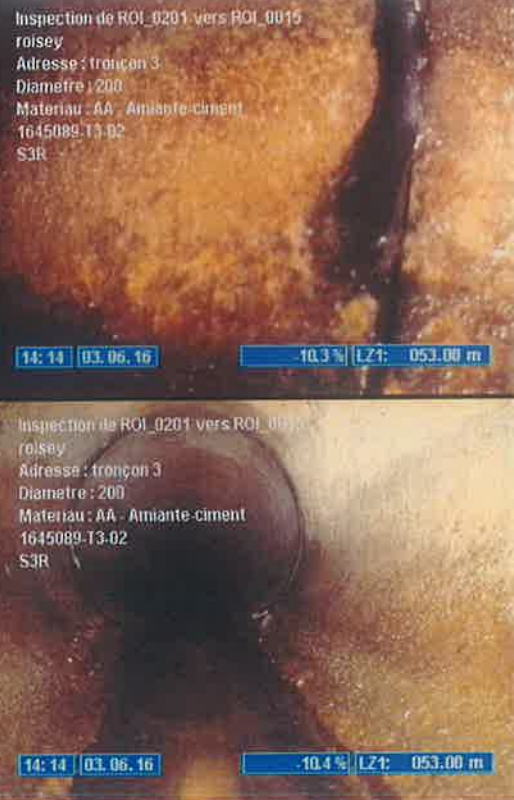
PHOTO : **19/20**

GRAVITE : **4**

BAIAD - Anneau d'étanchéité pénétrant et rompu à 4h

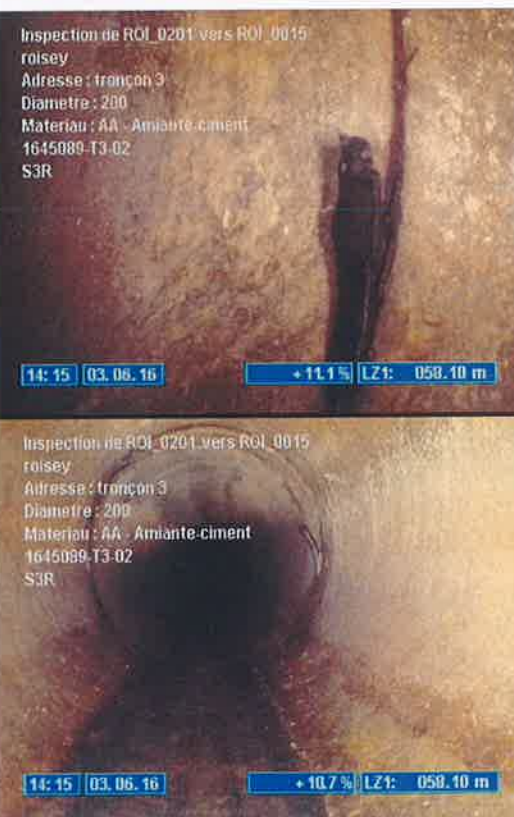
PHOTO : **21/22**

GRAVITE : **4**

BAIAD - Anneau d'étanchéité pénétrant et rompu à 3h

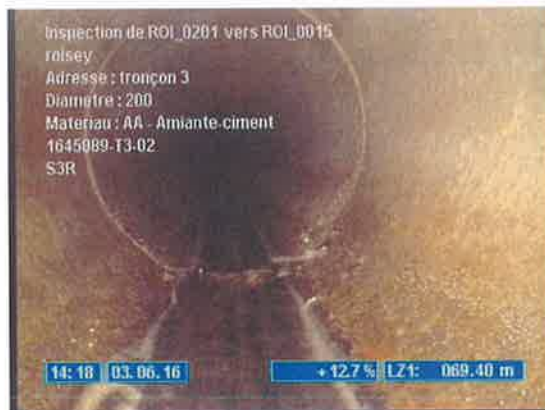
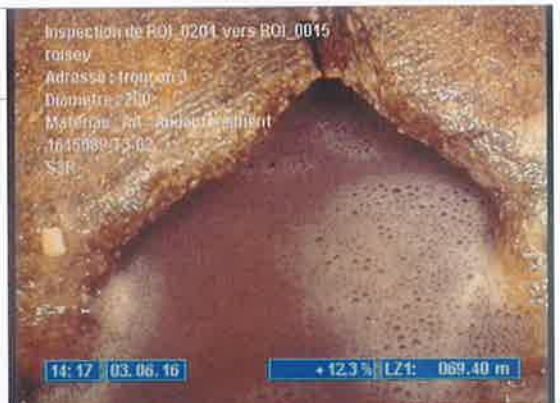
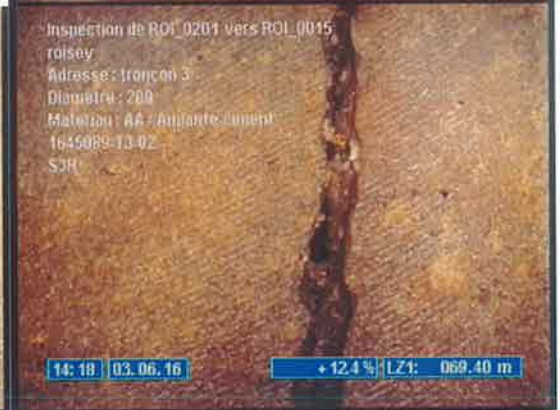
PHOTO : 23/24/25

GRAVITE : 2

BAFIE - Dégradation de surface sans cause évidente, paroi manquante à 5h

BABCB - Fissure circonférentielle ouverte de 12h à 12h

BAO - Sol visible par le défaut

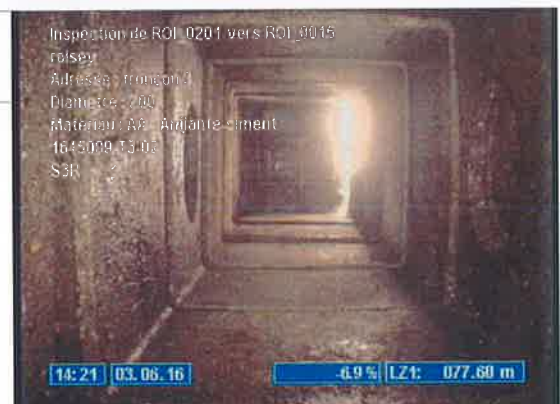
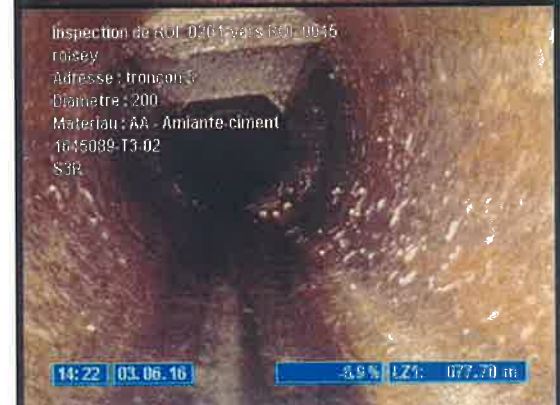
PHOTO : 26/27

BDB - Remarque générale - regard intermediaire
