ROISEY

Tronçon 4

Réseau Eaux Usées

RAPPORT D'INSPECTION TELEVISEE **N° 1645089-T4-02**

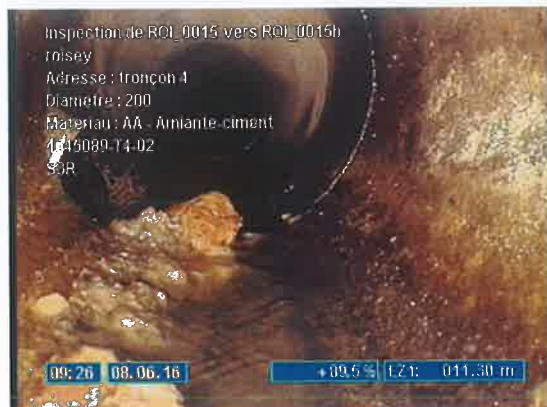
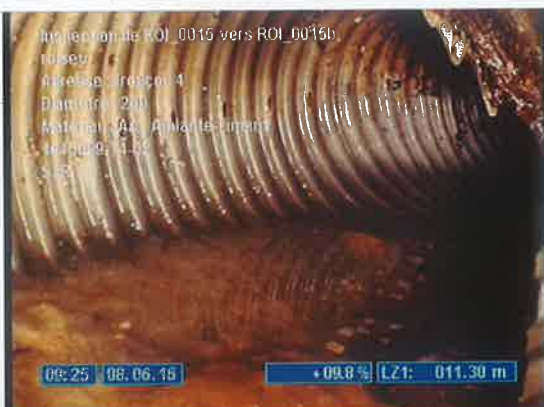
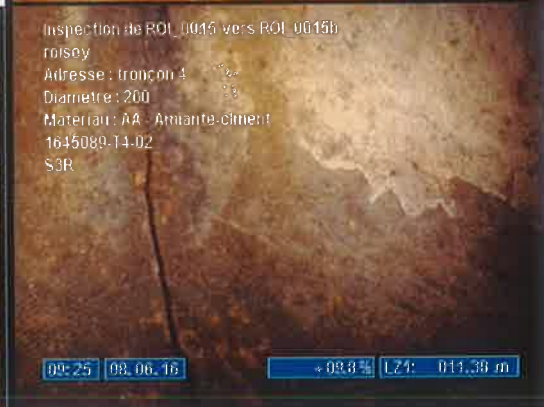
PHOTO : 3/4/5

BCAEA - Raccordement par piquage direct buriné - Ouvert à 9h
BABCB - Fissure circonférentielle ouverte de 2h à 10h

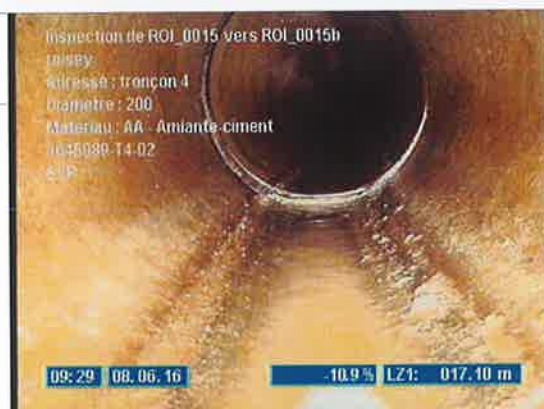
PHOTO : 6

BAJC - Déviation angulaire à 3h

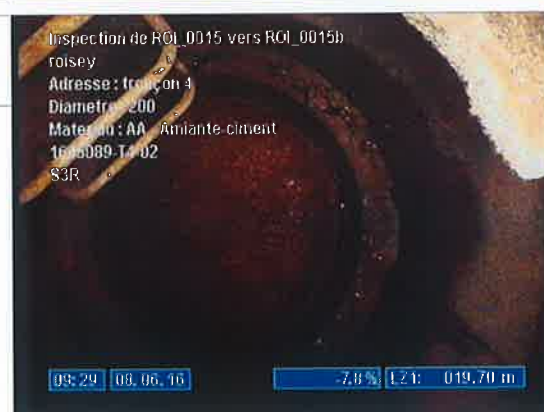
PHOTO : 7

BCEA - Regard de visite d'arrivée - Référence du noeud ROI_0015b

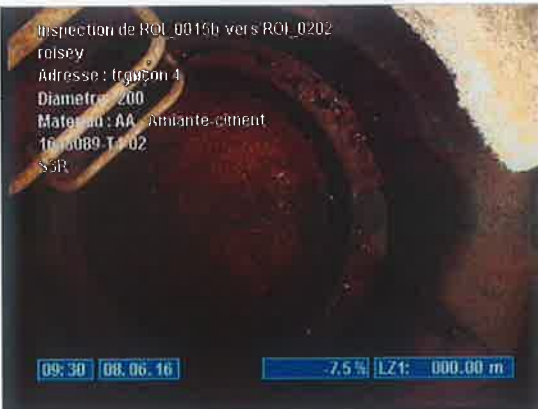
DISTANCE : 0.00 m	PHOTO : 8	
OBSERVATIONS : BCDA - Regard de visite de départ - Référence du noeud ROI_0015b

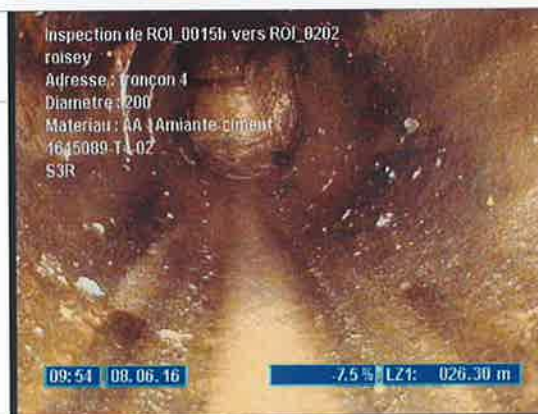
DISTANCE : 27.30 m	PHOTO : 11	
OBSERVATIONS : BCEA - Regard de visite d'arrivée - Référence du noeud ROI_0202

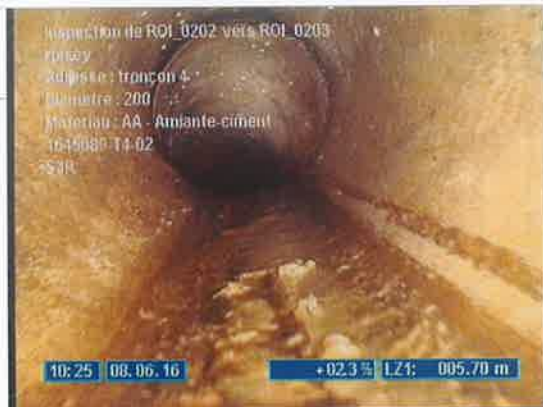
PHOTO : 12

BAJC - Déviation angulaire à 7h

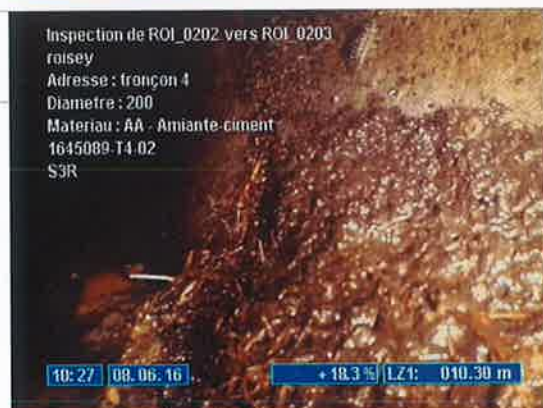
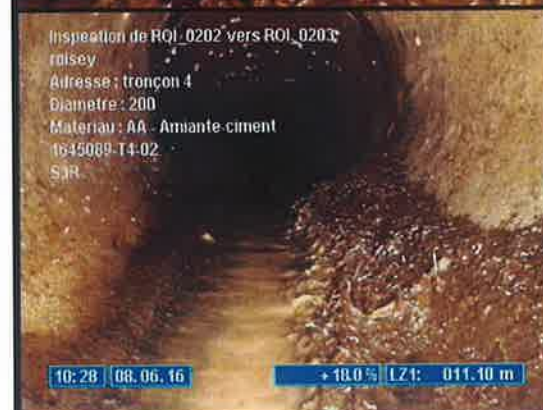
PHOTO : 13/14

BBAC - Assemblage - Présence d'un ensemble complexe de racines

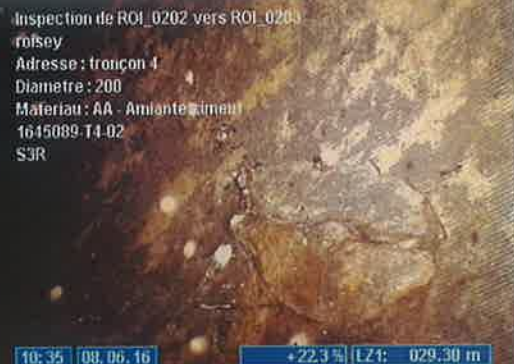
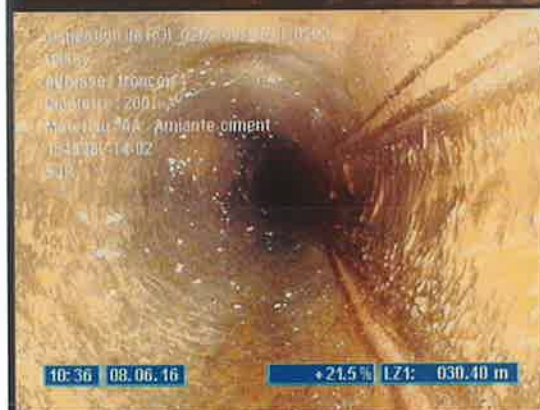
PHOTO : 15/16

BAFKE - Dégradation de surface sans cause évidente, poinçonnement (renflement interne) à 12h

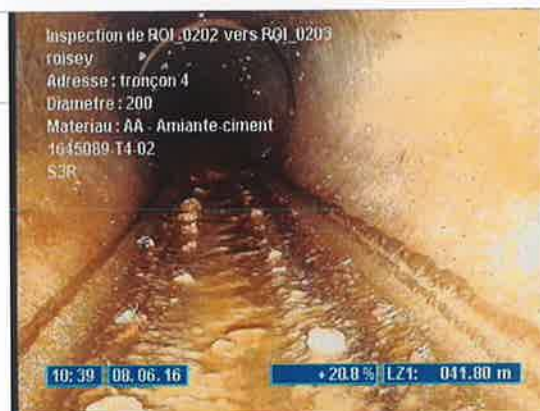
PHOTO : 17

BAJC - Déviation angulaire à 6h

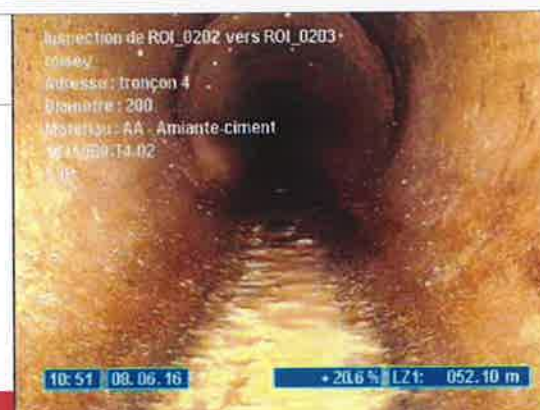
PHOTO : 18

BDCZA - Inspection abandonnée, inspection objective avant d'avoir atteint le noeud d'arrivée

ABANDON INSPECTION
