**ROISEY**

**Route de bossin / Rte de l'aucize - Tronçon 6**

**Réseau Eaux Usées**

**Rapport Technique n°16 45 089 – T6 – 02**

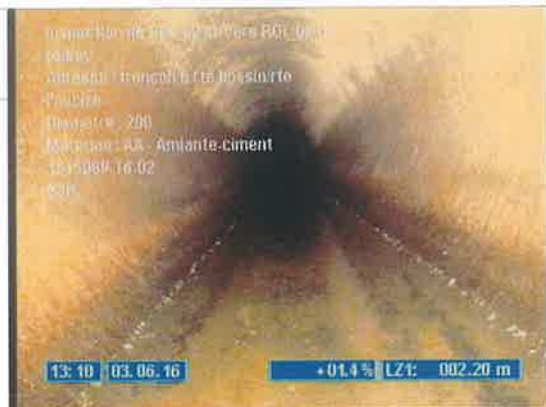
PHOTO : 1

GRAVITE : 4

**BDDC - Niveau d'eaux usées troubles - Niveau 5%**

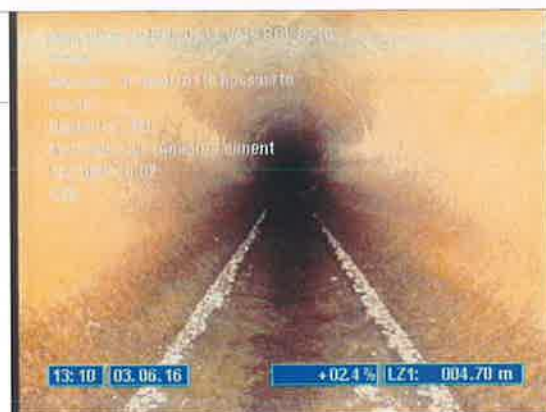
PHOTO : 2

**BDDC - Niveau d'eaux usées troubles - Niveau 0%**

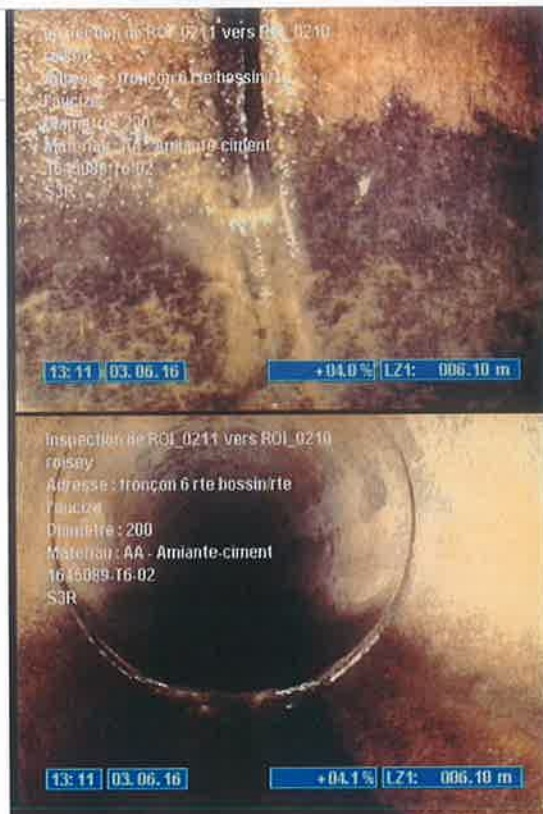
**DISTANCE : 6.10 m**
**PHOTO : 3/4**
**GRAVITE : 6**
**OBSERVATIONS :**
**BAJC - Déviation angulaire à 6h**

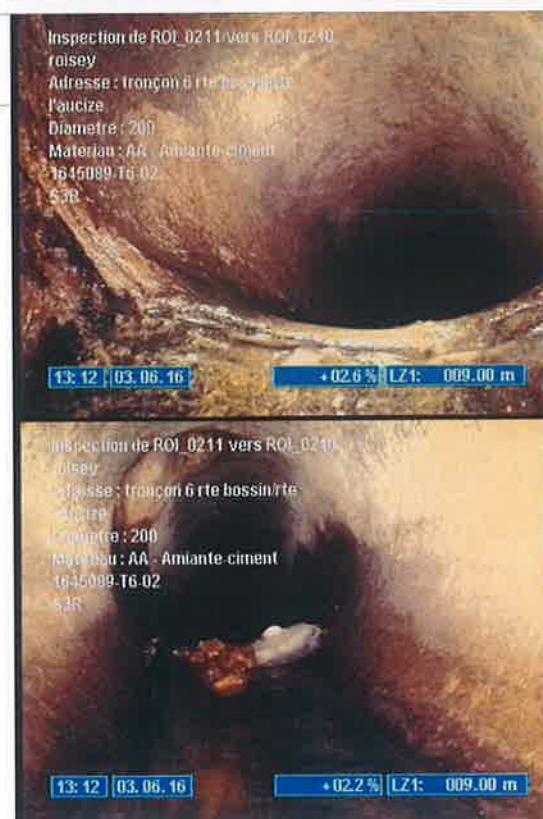
**DISTANCE : 9.00 m**
**PHOTO : 5/6**
**OBSERVATIONS :**
**BCAEA - Raccordement par piquage direct buriné - Ouvert à 10h**

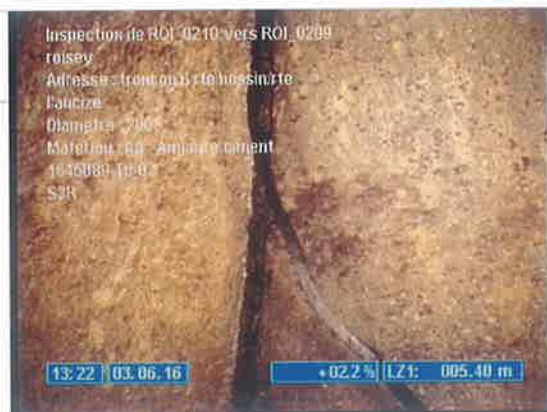
PHOTO : 19/20

GRAVITE : 4

**BAIAD - Anneau d'étanchéité pénétrant et rompu à 3h**

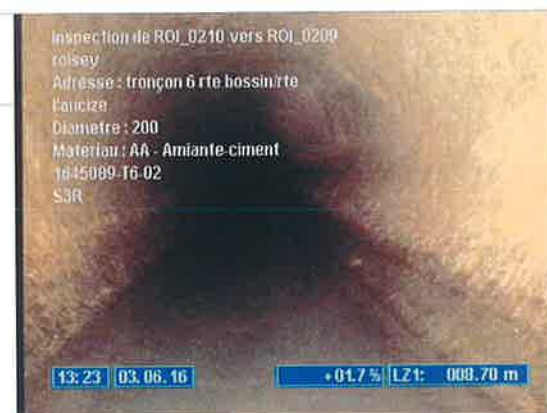
PHOTO : 21

GRAVITE : 4

**BDDC - Niveau d'eaux usées troubles - Niveau 10%**

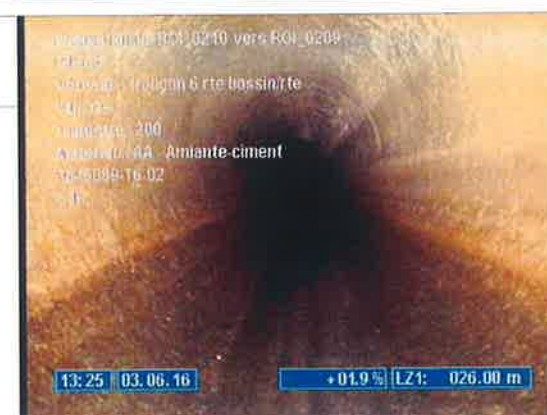
PHOTO : 22

**BDDC - Niveau d'eaux usées troubles - Niveau 0%**

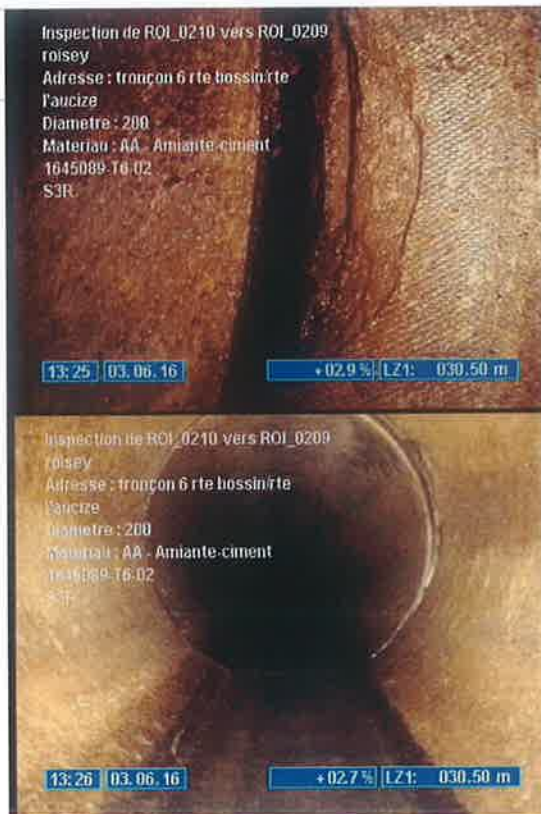
PHOTO : **23/24**

**BAFZE - Dégradation de surface sans cause évidente, autres dégradations à 3h - épaufrure**

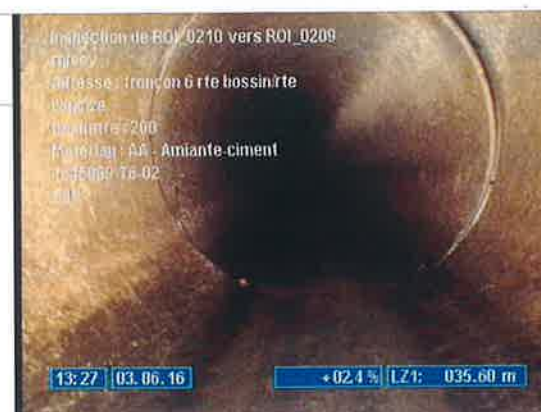
PHOTO : **26**

GRAVITE : **6**

**BAJC - Déviation angulaire à 9h**

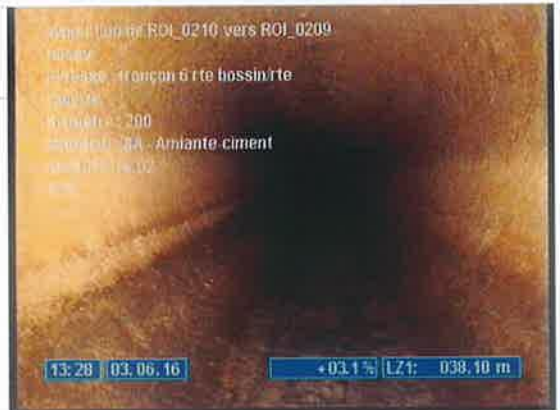
**PHOTO : 27**

**GRAVITE : 4**

**BDDC - Niveau d'eaux usées troubles - Niveau 0%**

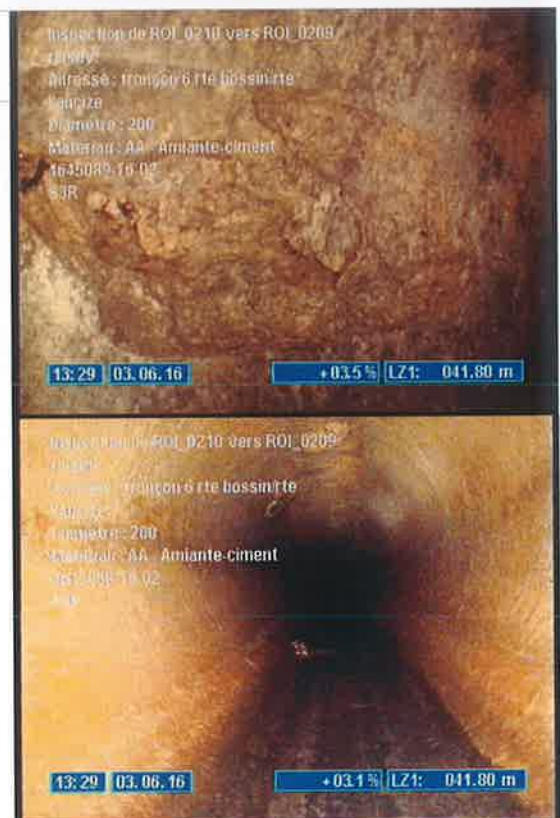
**PHOTO : 28/29**

**BAFBE - Dégradation de surface, écaillage sans cause évidente à 12h**

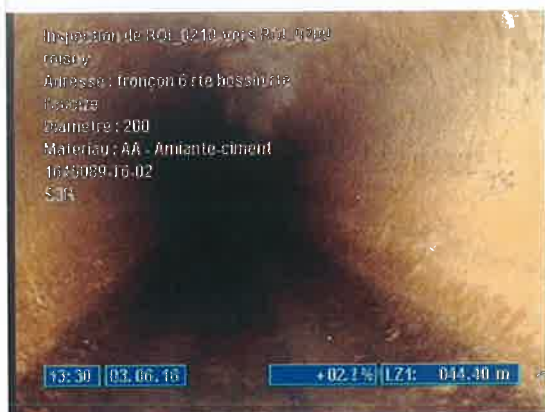
PHOTO : 30/31

GRAVITE : 4

**BAFKE - Dégradation de surface sans cause évidente, poinçonnement (renflement interne) à 12h**

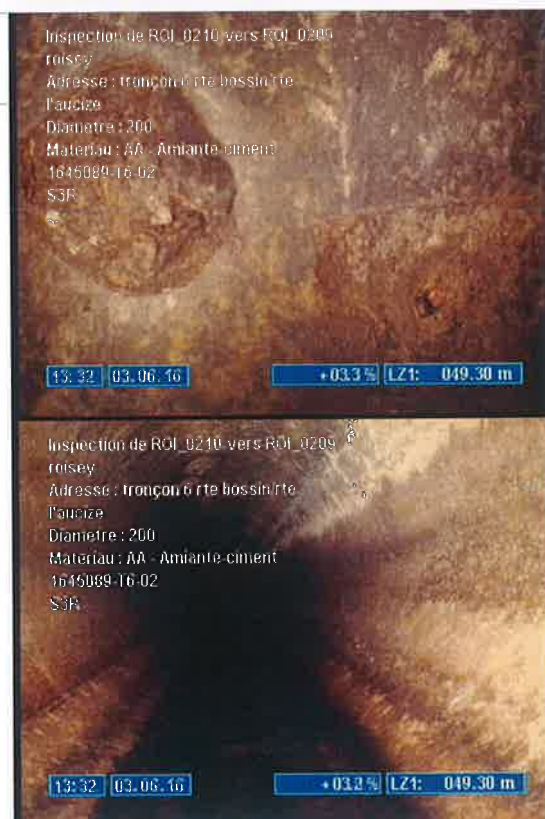
PHOTO : 32/33

GRAVITE : 4

**BAFBE - Dégradation de surface, écaillage sans cause évidente à 12h**

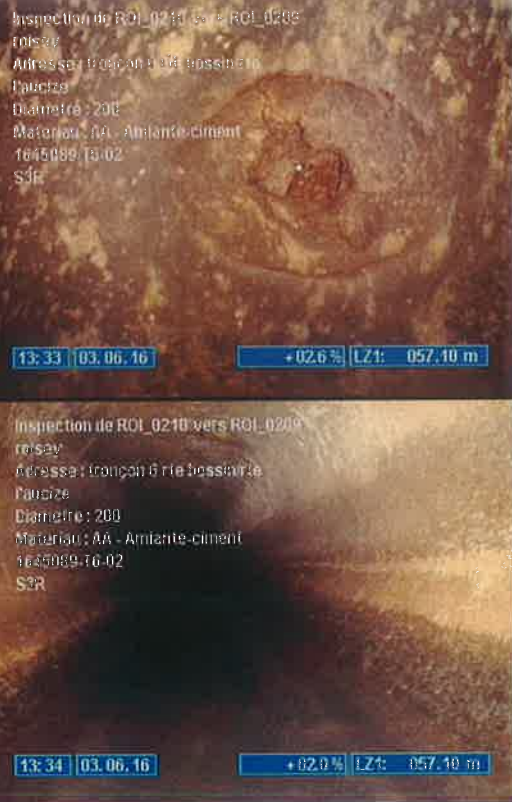
**PHOTO : 34/35**

**GRAVITE : 4**

**BAFBE - Dégradation de surface, écaillage sans cause évidente à 12h**

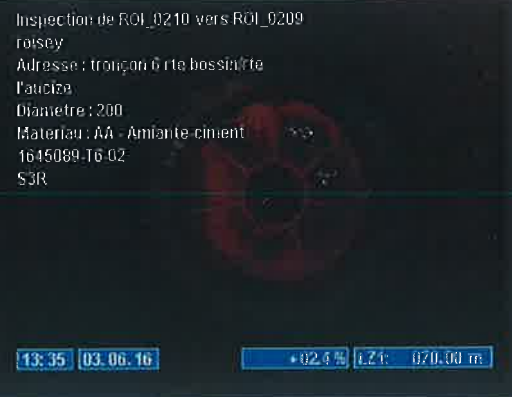
**PHOTO : 36**

**BCEA - Regard de visite d'arrivée - Référence du noeud ROI\_0209**
