ROISEY

Tronçon 5 - Rte de Bassey

Réseau Eaux Usées

RAPPORT D'INSPECTION TELEVISEE N° 1645089-t5-02

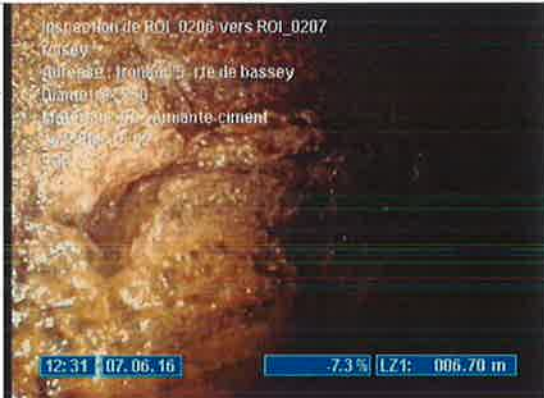
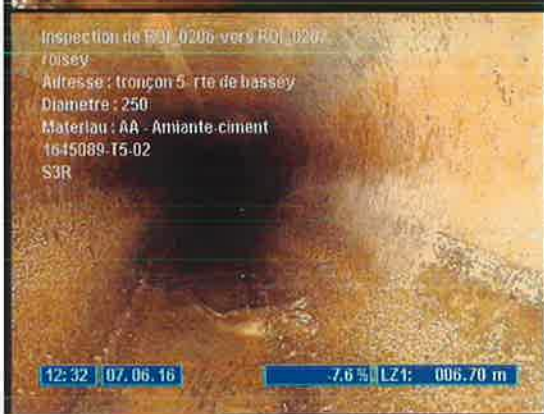
OBSERVATIONS : BAFKE - Dégradation de surface sans cause évidente, poinçonnement (renflement interne) à 5h

6.70	BAFKE - Dégradation de surface sans cause évidente, poinçonnement (renflement interne) à 5h	4	10
					7.60	BAFBE - Dégradation de surface, écaillage sans cause évidente à 5h	4	11

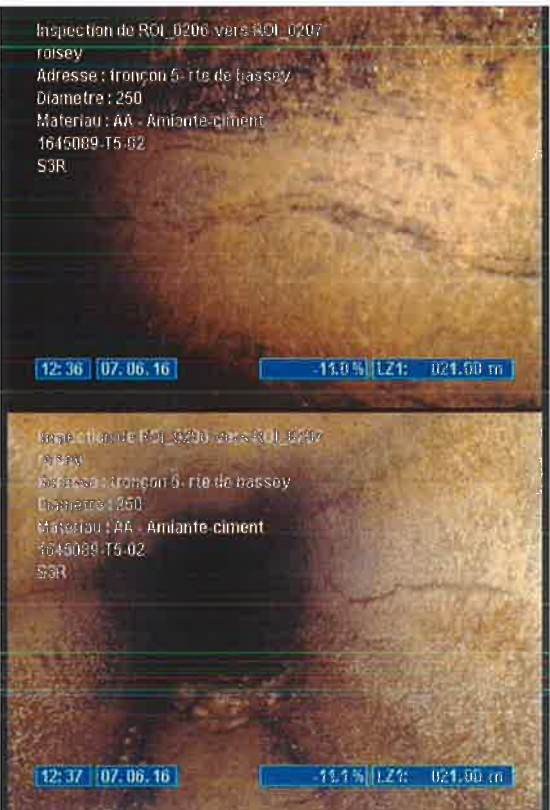
OBSERVATIONS : BABBE - Fissure radiale fermée à partir d'un point (en étoile) à 6h

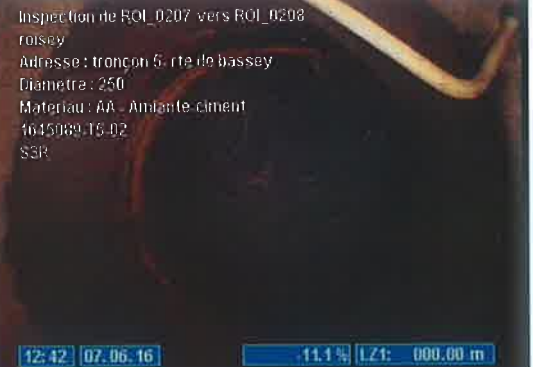
PHOTO : 23

BCDA - Regard de visite de départ - Référence du noeud ROI_0207

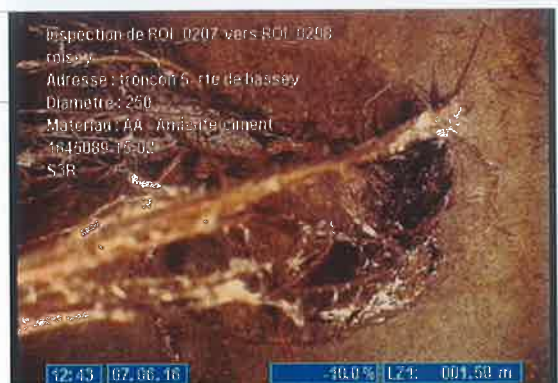
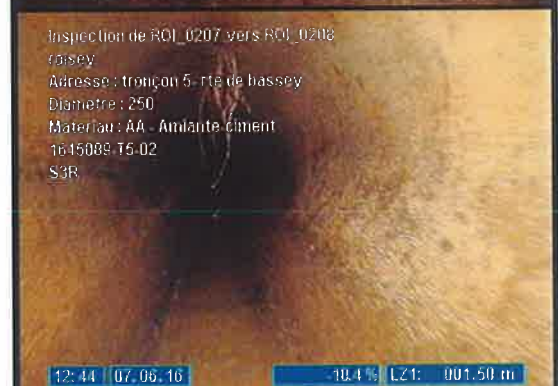
PHOTO : 24/25

GRAVITE : 3

BAFZE - Dégradation de surface sans cause évidente, autres dégradations à 12h - perforation

BBAC - Présence d'un ensemble complexe de racines

1.50	BAFZE - Dégradation de surface sans cause évidente, autres dégradations à 12h - perforation BBAC - Présence d'un ensemble complexe de racines	3	17

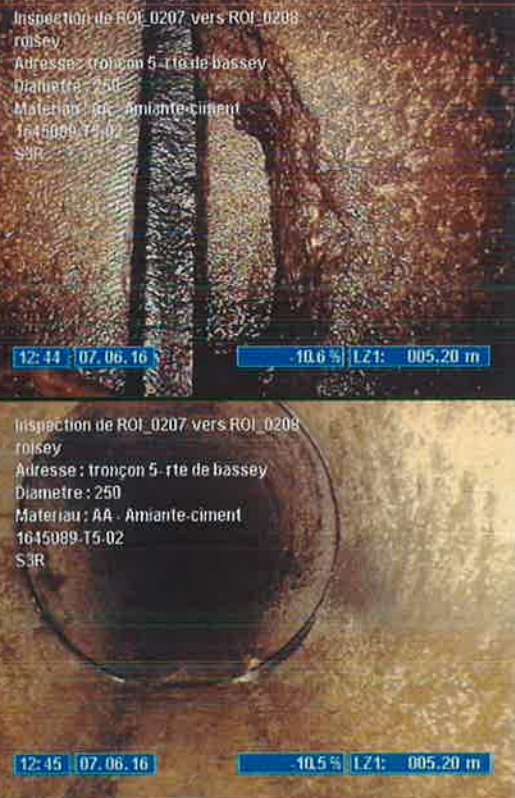
PHOTO : 26/27

GRAVITE : 4

BAFZE - Dégradation de surface sans cause évidente, autres dégradations à 4h - épaufrure

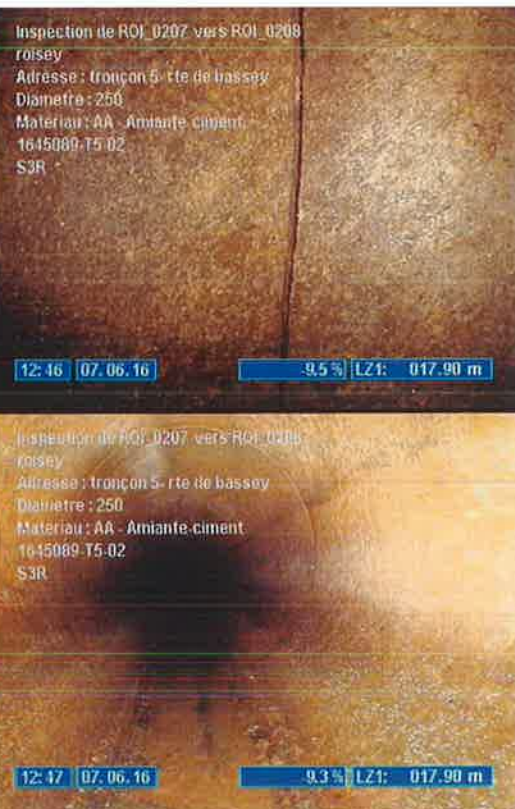
PHOTO : 28/29

GRAVITE : 4

BABCB - Fissure circonférentielle ouverte de 12h à 12h

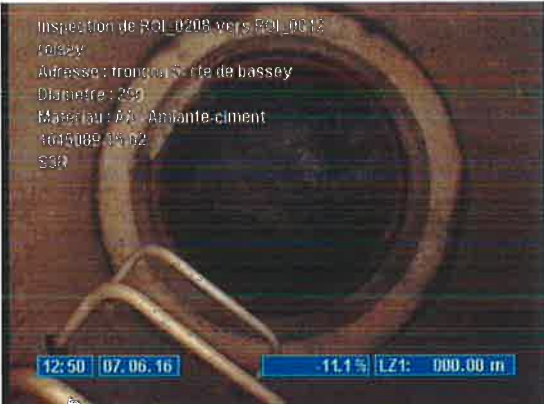
DISTANCE : 0.00 m	PHOTO : 33

OBSERVATIONS : BCDA - Regard de visite de départ - Référence du noeud ROI_0208

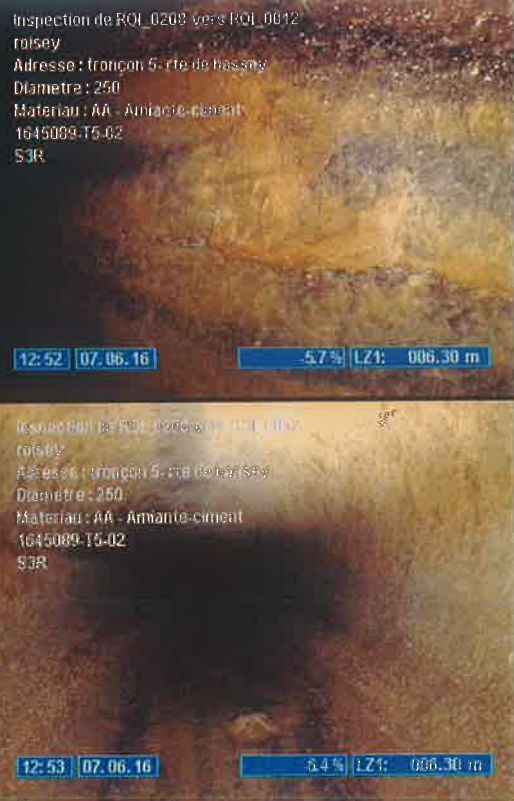
BAFBA - Dégradation de surface, écaillage par abrasion à 6h
BABBA - Fissure longitudinale fermée à 6h

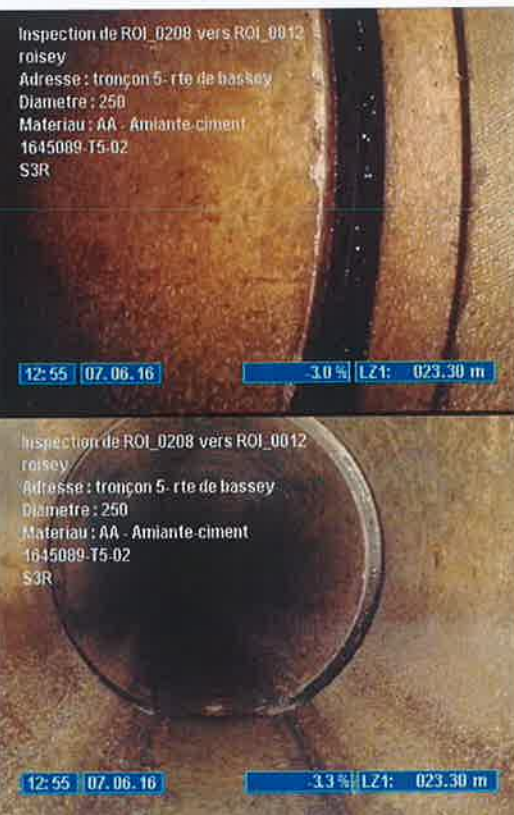
DISTANCE : 23.30 m **PHOTO : 38/39**

BAJC - Déviation angulaire à 9h

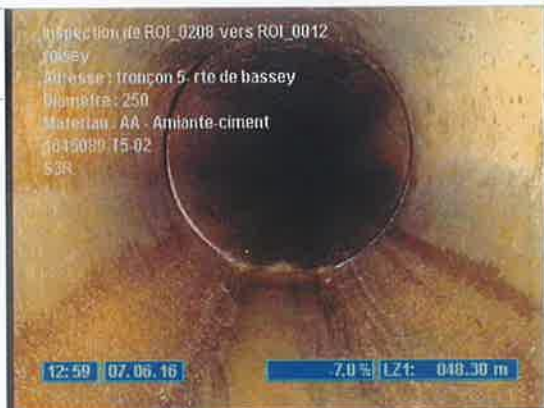
BAJC - Déviation angulaire à 3h

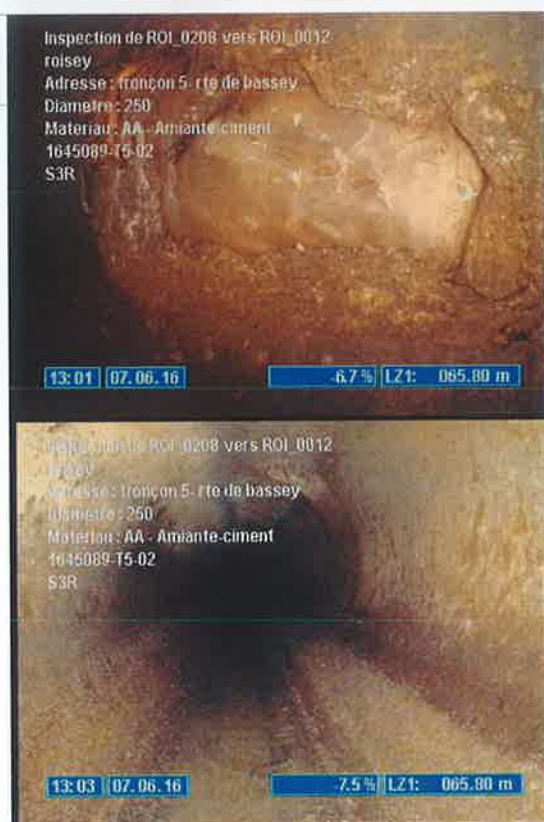
PHOTO : 45/46

BAFZE - Dégradation de surface sans cause évidente, autres dégradations à 1h - perforation

BBAB - Présence de racicules

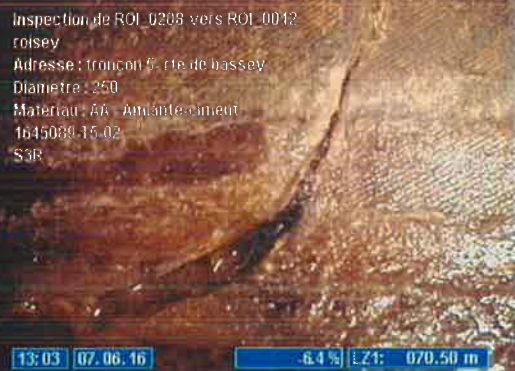
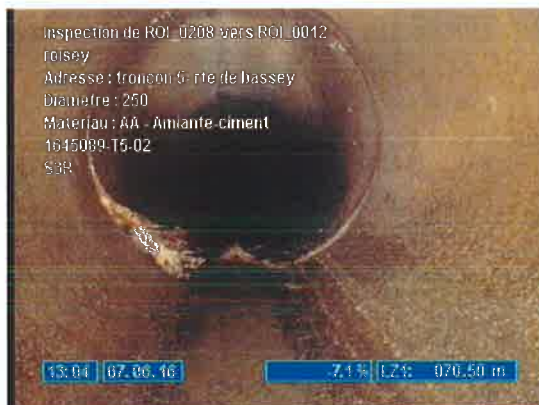
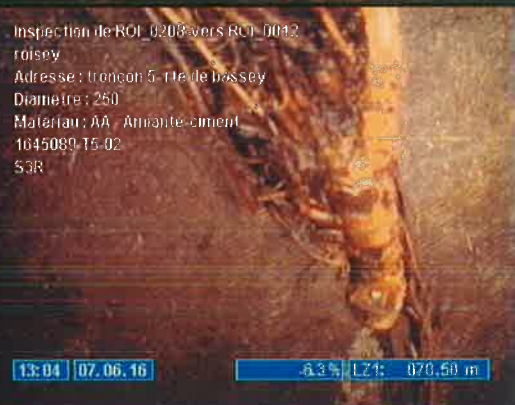
BABCB - Fissure circonférentielle ouverte de 12h à 12h

BBAA - Présence d'une grosse racine isolée

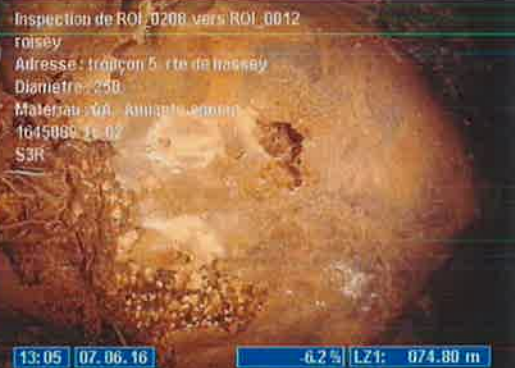
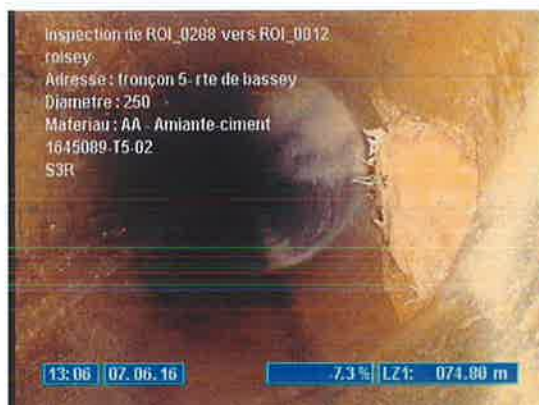
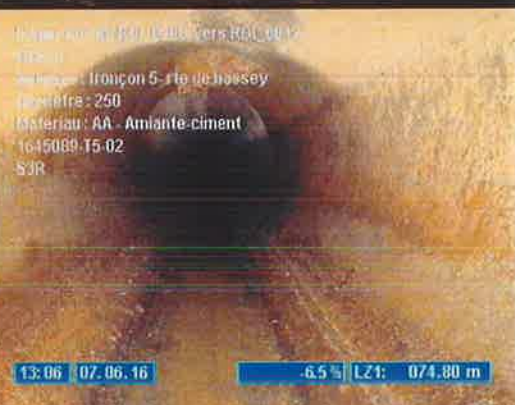
PHOTO : **50/51/52**

BAFIE - Dégradation de surface sans cause évidente, paroi manquante à 12h

BAO - Sol visible par le défaut

70.50	BABCB - Fissure circonférentielle ouverte de 12h à 12h BBAA - Présence d'une grosse racine isolée	3	26
					74.80	BAFIE - Dégradation de surface sans cause évidente, paroi manquante à 12h	2	26

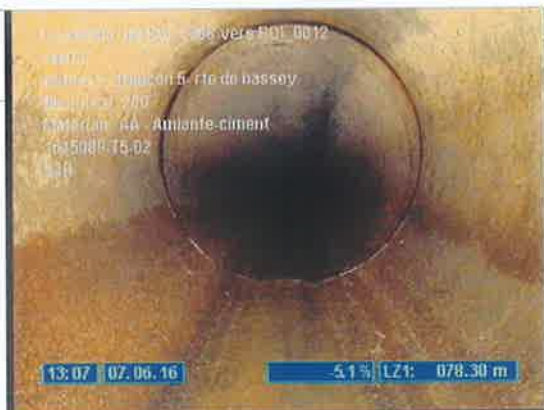
BAJC - Déviation angulaire à 6h

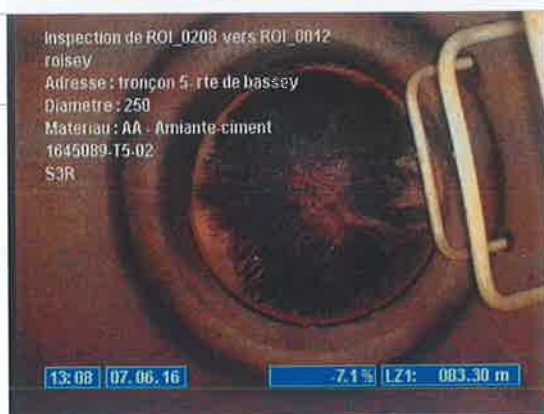
PHOTO : **54**

BCEA - Regard de visite d'arrivée - Référence du noeud ROI_0012
