ROISEY

**Partie R318 à R324 - R318 à R320 - D03 amont
aval / R235 – R242 / R225 à R226**

Rapport Technique n°16 45 089 - 02

RAPPORT D'INSPECTION TELEVISEE

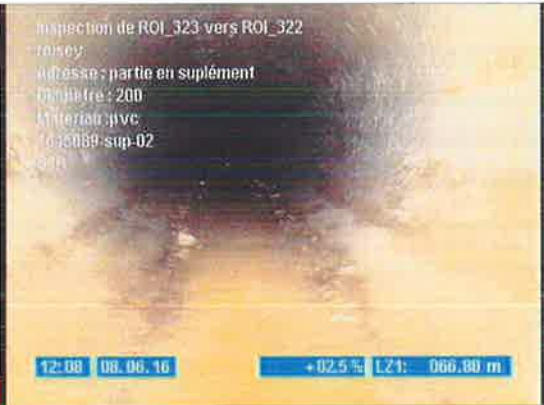
OBSERVATIONS : BDCAA - Inspection abandonnée à cause d'une obstruction, inspection objective avant d'avoir atteint le noeud d'arrivée					
ABANDON INSPECTION

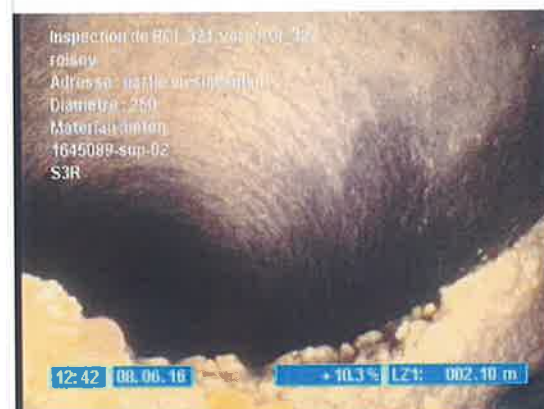
BAP - Vide visible par le défaut

BABCA - Fissure longitudinale ouverte à 3h

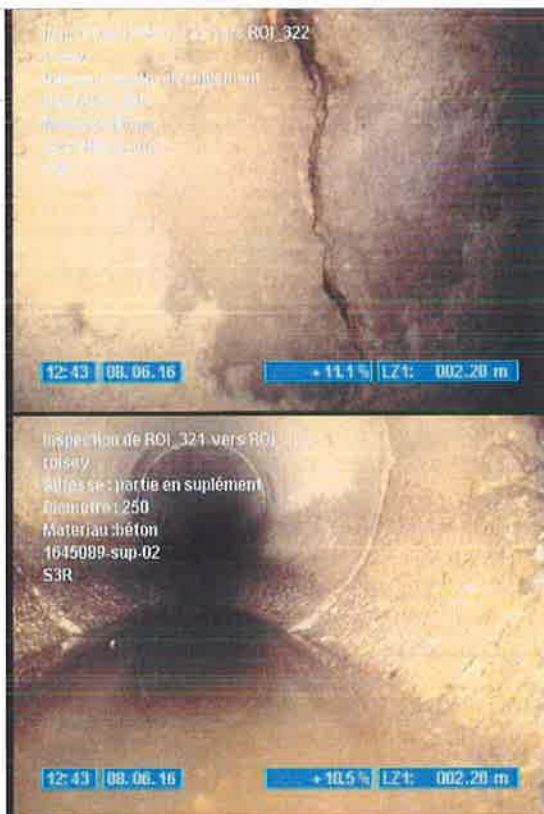
DISTANCE : 2.20 m

BABCB - Fissure circonférentielle ouverte de 12h à 12h

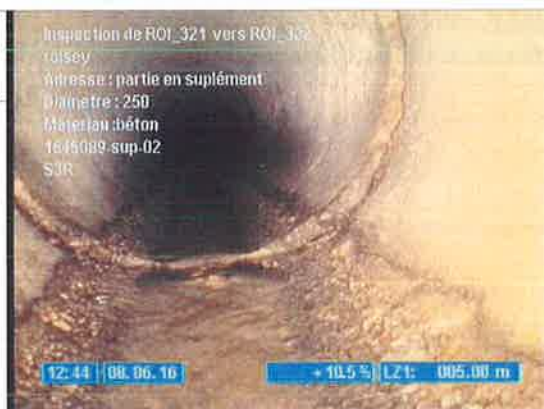
DISTANCE : 5.00 m

BDDC - Niveau d'eaux usées troubles - Niveau 0%

BAFCA - Dégradation de surface, granulats exposés par abrasion à 6h

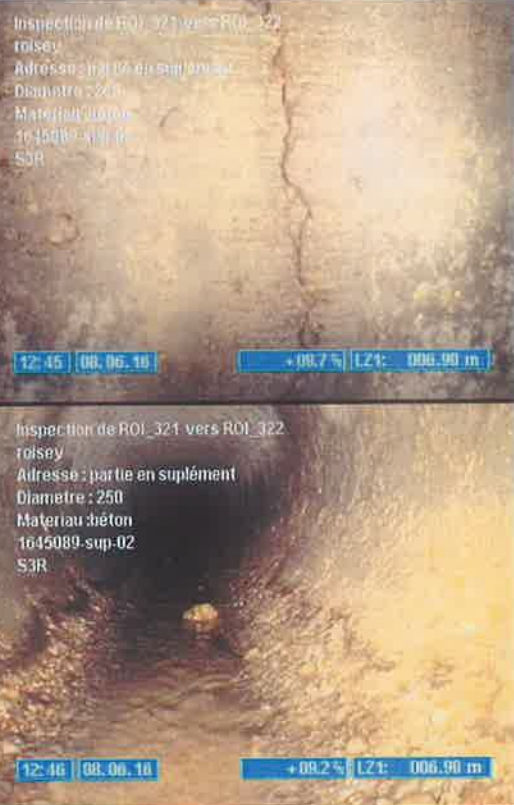
DISTANCE : **6.90 m**

BABBB - Fissure circonférentielle fermée de 12h à 12h

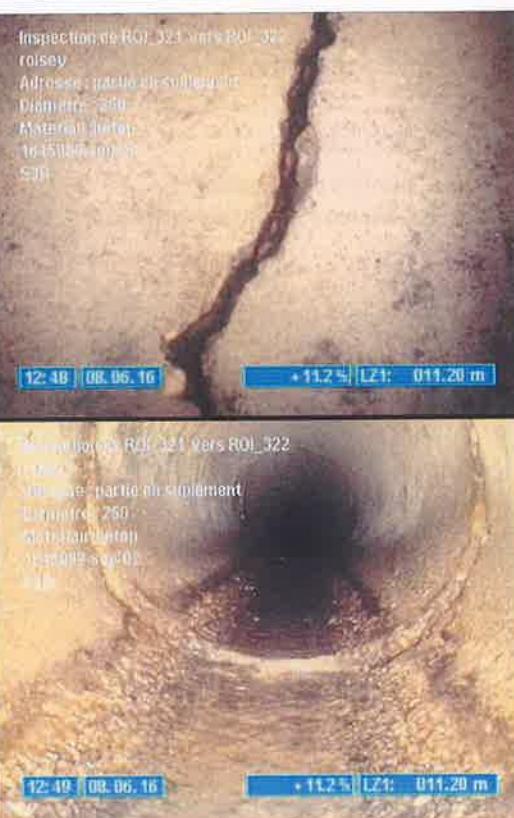
DISTANCE : **11.20 m**

BACA - Rupture de 12h à 12h

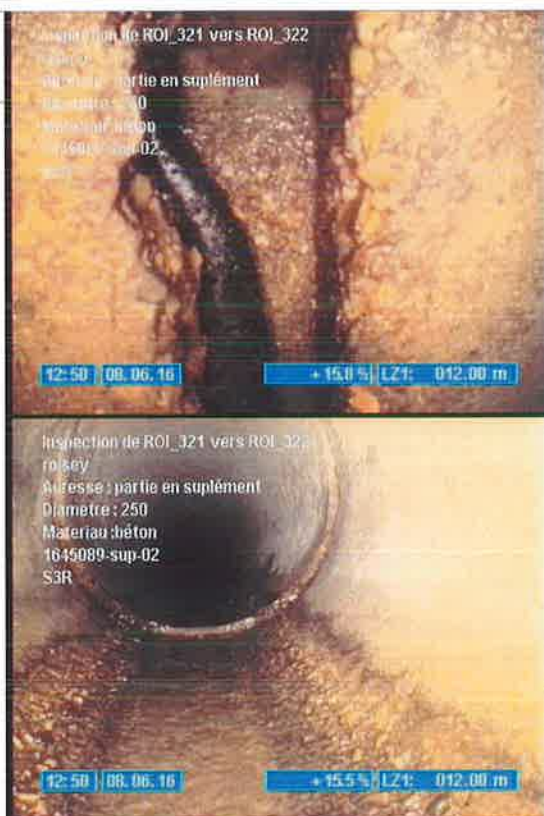
DISTANCE : 12.00 m PHOTO : 23/24 GRAVITE : 4

BAJB - Décentrage (radial)

BAFZE - Dégradation de surface sans cause évidente, autres dégradations à 7h - épaufrure

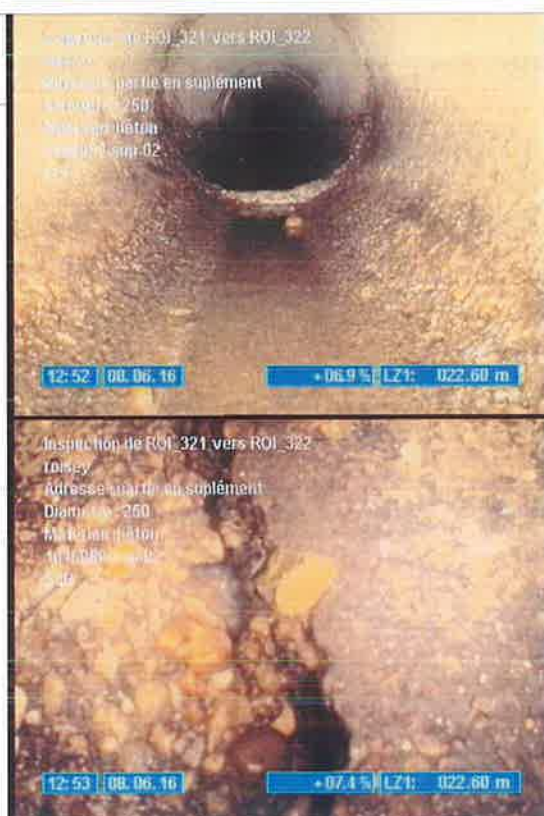
DISTANCE : 22.60 m PHOTO : 25/26 GRAVITE : 3

BAJB - Décentrage (radial)
BABCB - Fissure circonférentielle ouverte de 12h à 12h

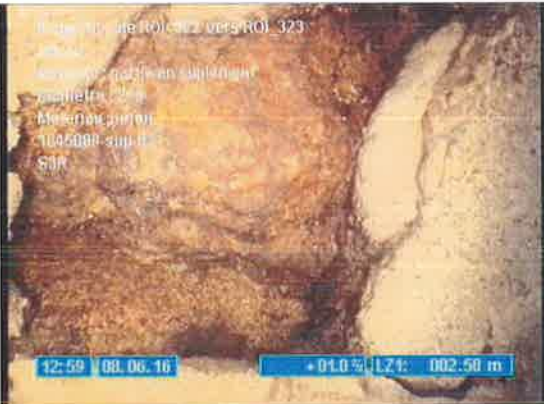
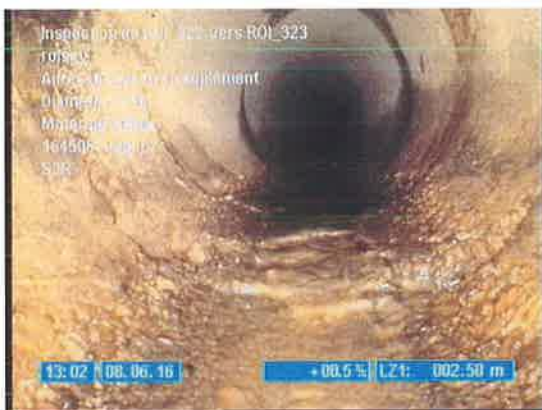
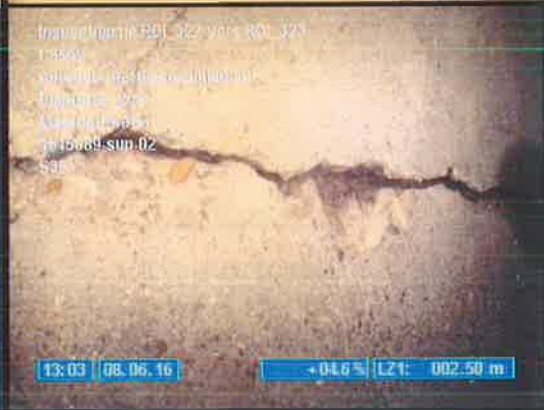
DISTANCE : 2.50 m	PHOTO : 29/30/31	GRAVITE : 2

OBSERVATIONS : BAFIE - Dégradation de surface sans cause évidente, paroi manquante BACA - Rupture BABCC - Fissure complexe ouverte de 12h à 12h - fissure multiple BAO - Sol visible par le défaut

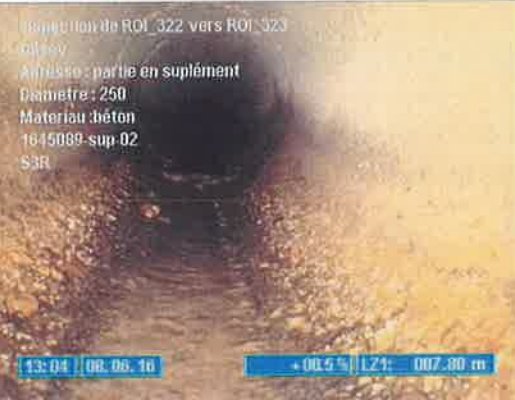
DISTANCE : **7.70 m**

BAFCA - Dégradation de surface, granulats exposés par abrasion

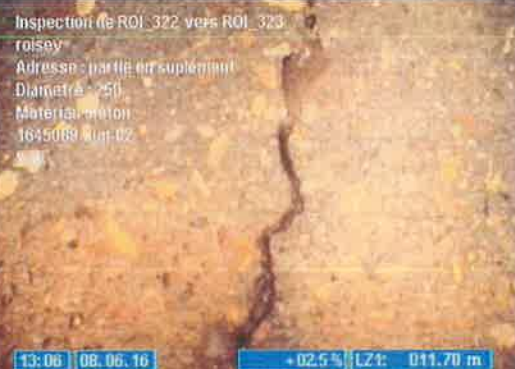
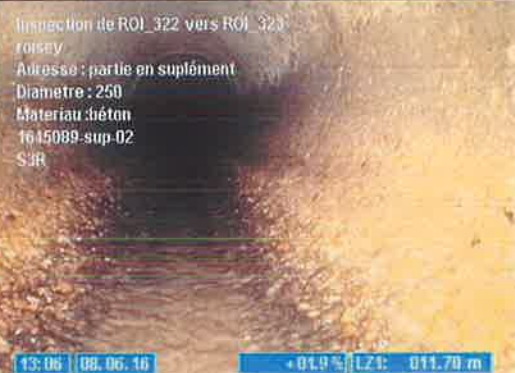
DISTANCE : **11.70 m**

BABCB - Fissure circonférentielle ouverte de 12h à 12h

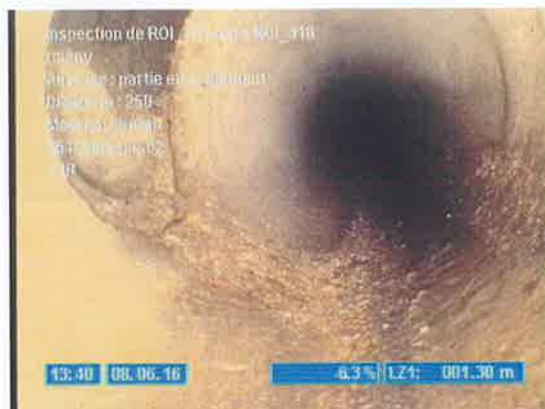
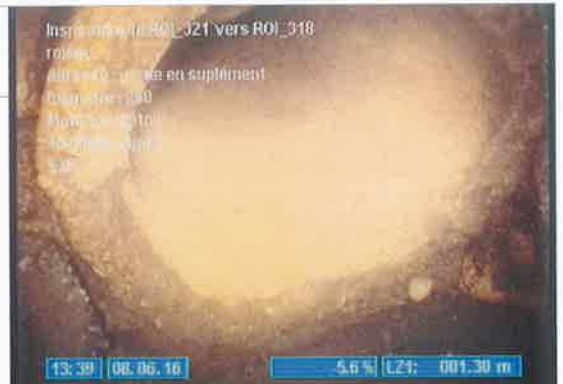
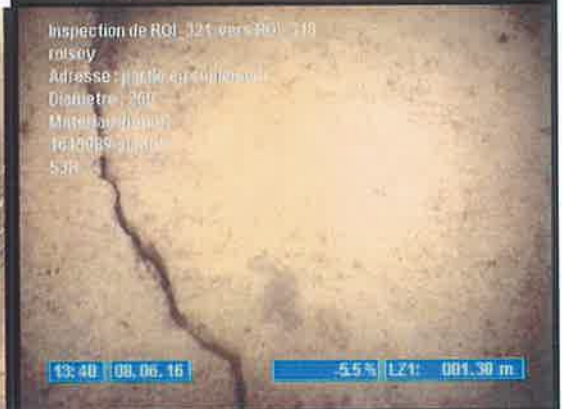
BCAEA - Raccordement par piquage direct buriné - Ouvert à 10h
BABCB - Fissure circonférentielle ouverte de 12h à 12h

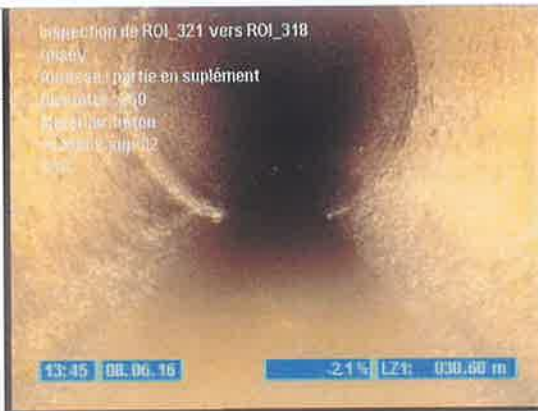
DISTANCE : 30.60 m	PHOTO : 58

<p>Inspection de ROI_321 vers ROI_318 roisey Adresse : partie en supplément Diamètre : 250 Matériau : béton 1645089-sup-02 S3R</p> <p>13:45 08.06.16 -21% LZ1: 030.60 m</p>
OBSERVATIONS : BAJC - Déviation angulaire à 3h

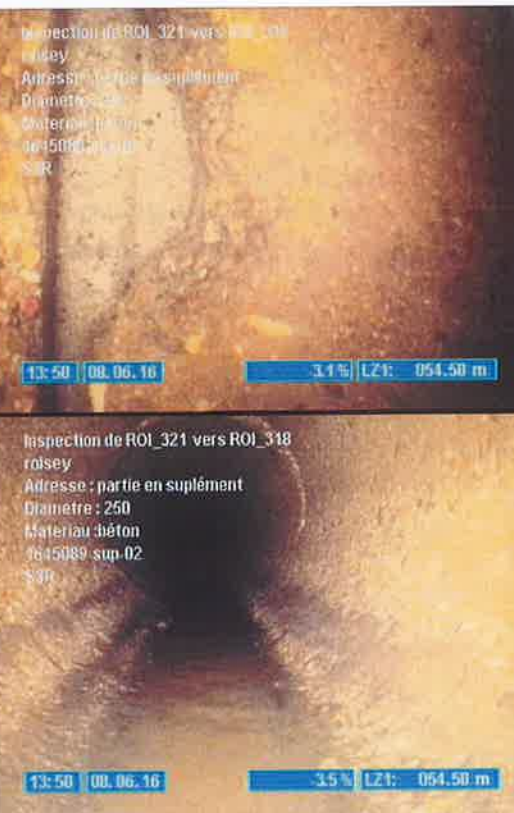
DISTANCE : **54.50 m**

BAFZE - Dégradation de surface sans cause évidente, autres dégradations à 12h - épaufrure

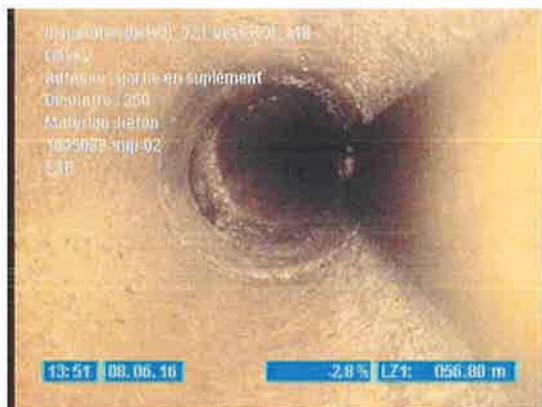
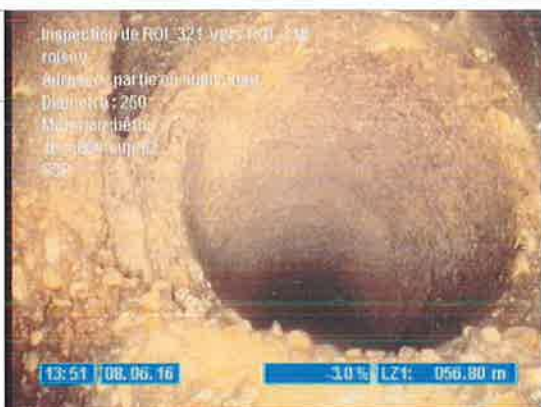
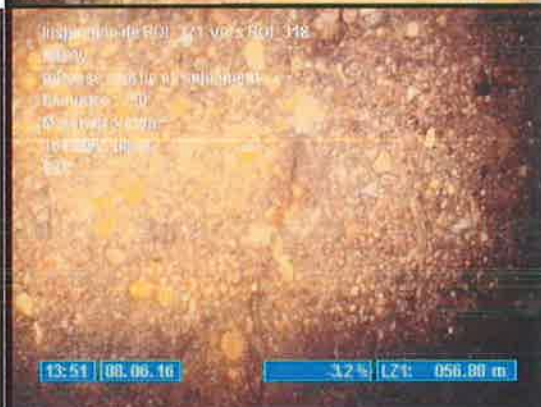
DISTANCE : 56.80 m
PHOTO : 70/71/72
GRAVITE : 4
OBSERVATIONS :
BCAEA - Raccordement par piquage direct buriné - Ouvert à 9h
BABBB - Fissure circonférentielle fermée à 11h

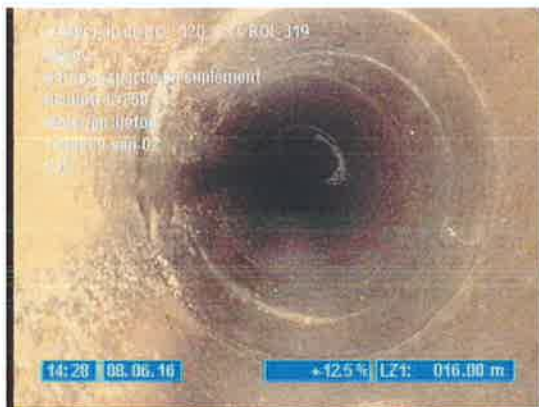
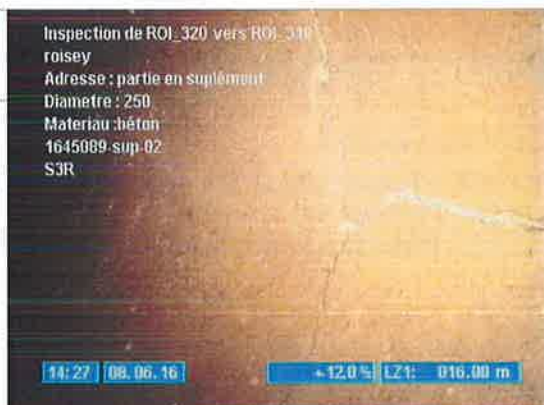
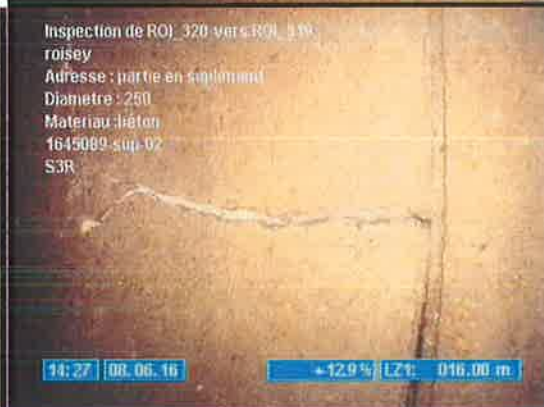
OBSERVATIONS :
BABCC - Assemblage - Fissure complexe ouverte de 12h à 12h

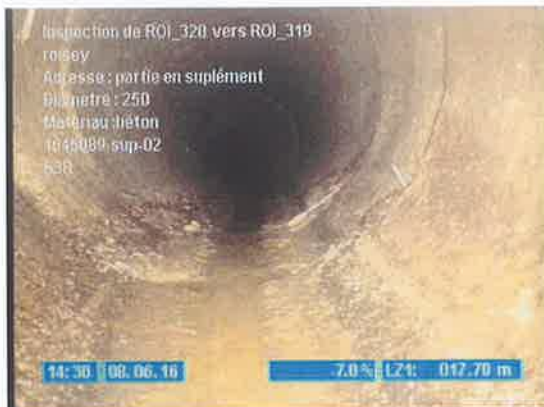
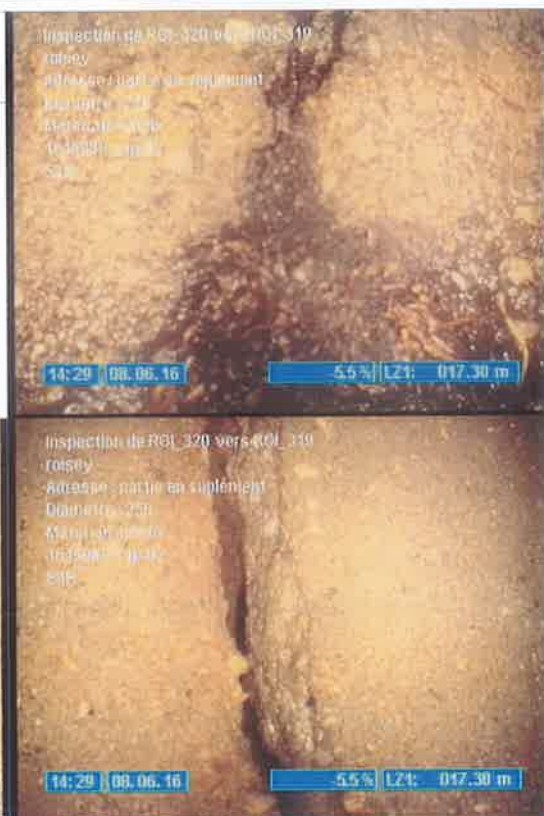
BAO - Sol visible par le défaut

BABCB - Fissure circonférentielle ouverte de 12h à 12h

BBAB - Présence de racinelles

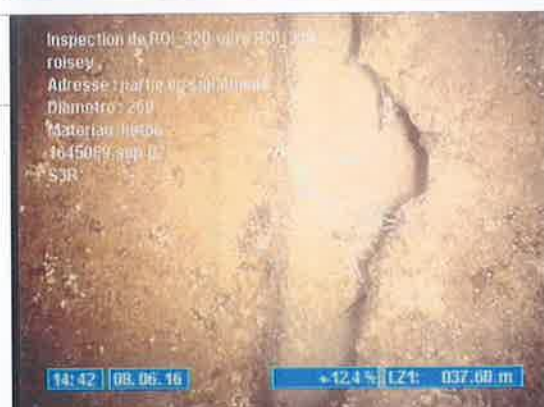
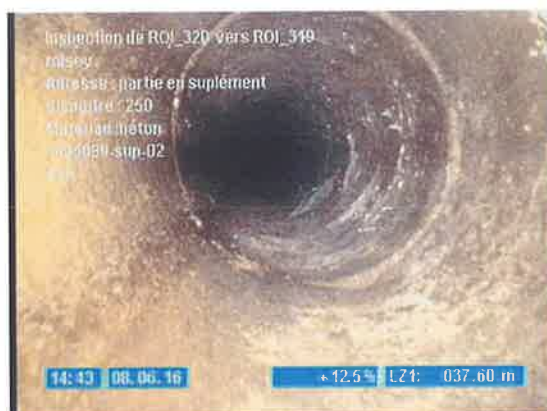
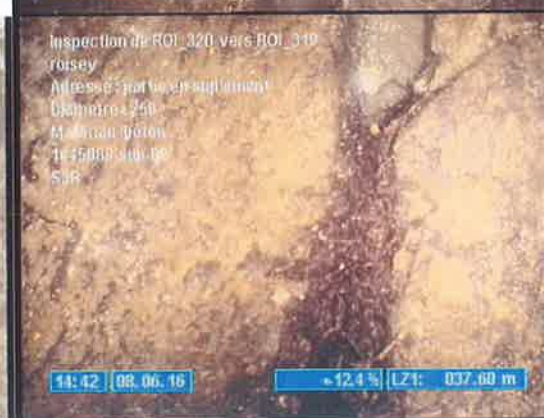
BAFZE - Assemblage - Dégradation de surface sans cause évidente, autres dégradations à 3h - épaufrure

BBAB - Présence de radicelles

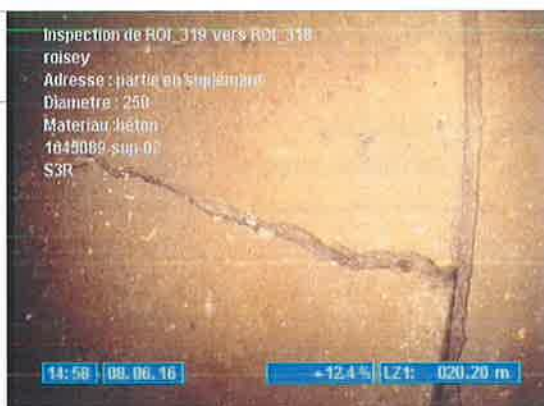
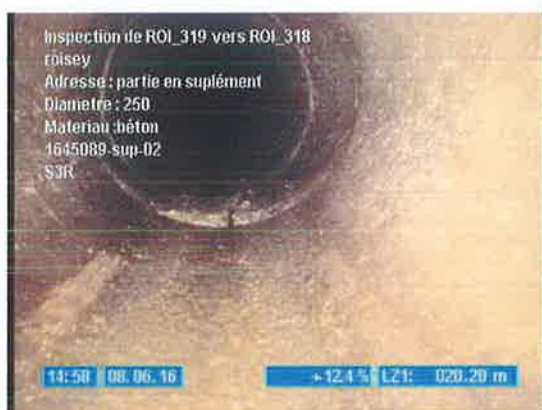
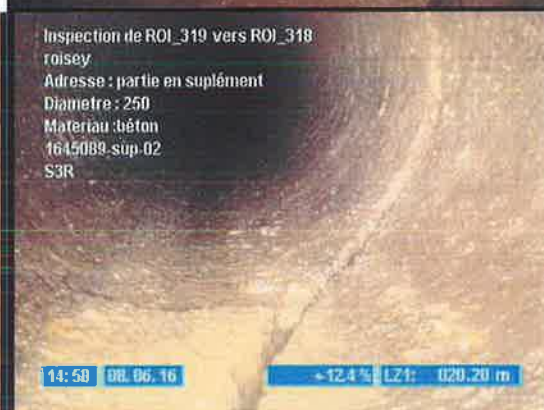
BACA - Rupture de 12h à 12h

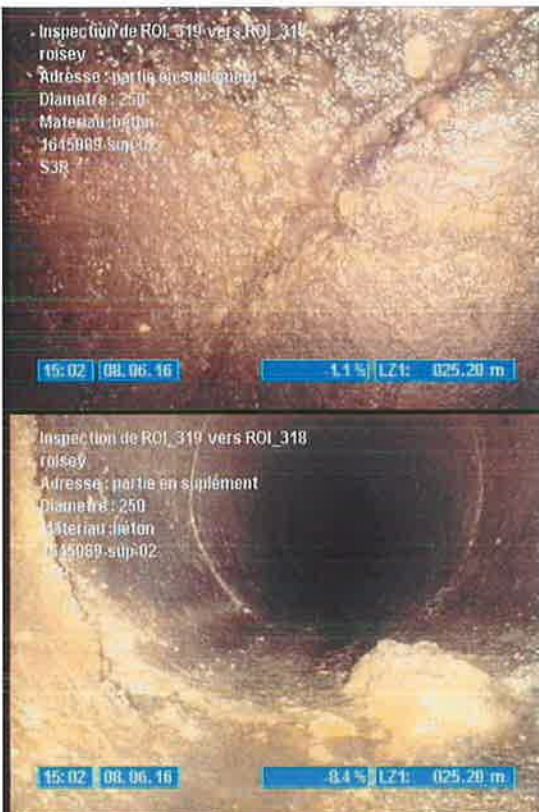
OBSERVATIONS :
BABCC - Fissure complexe ouverte de 2h à 10h

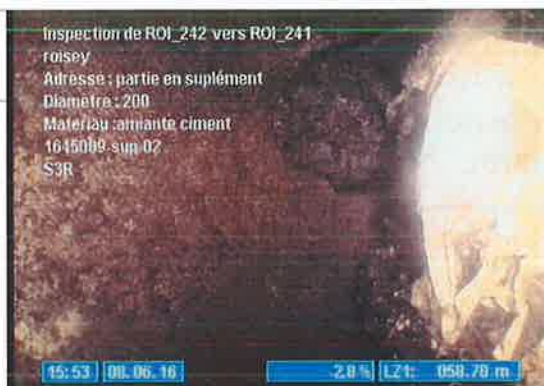
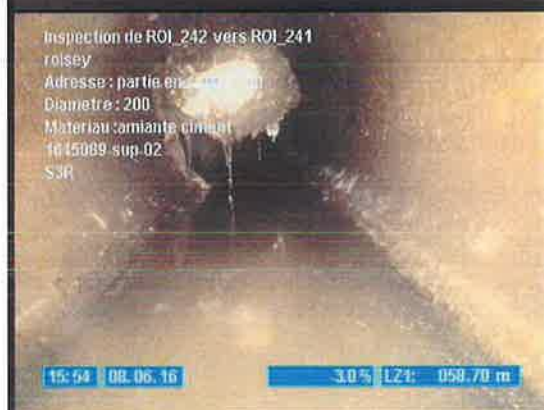
DISTANCE : **58.70 m** PHOTO : **145/146** GRAVITE : **3**

OBSERVATIONS :
BAFZE - Dégradation de surface sans cause évidente, autres dégradations à 12h - perforation
BBAC - Présence d'un ensemble complexe de racines - Réduction de la section de 60%

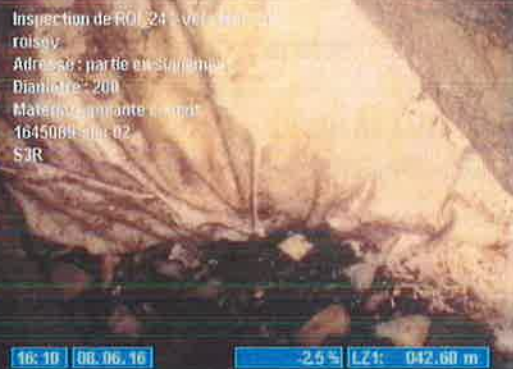
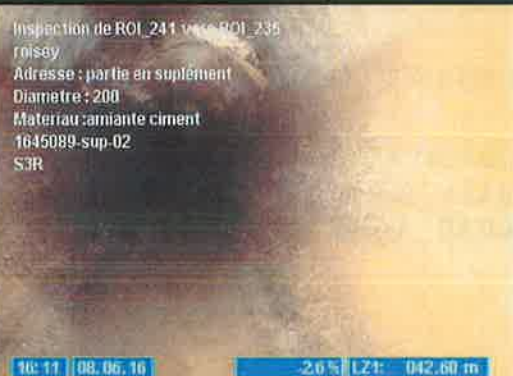
BAFIE - Dégradation de surface sans cause évidente, paroi manquante à 1h

BAO - Sol visible par le défaut

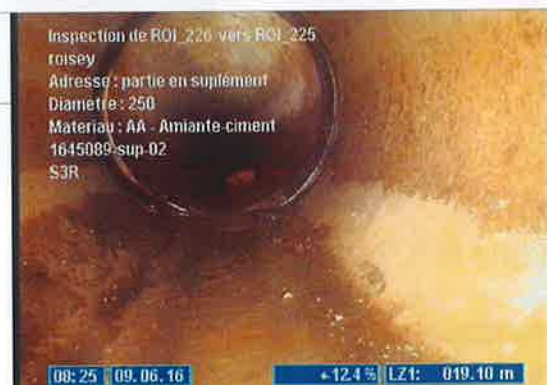
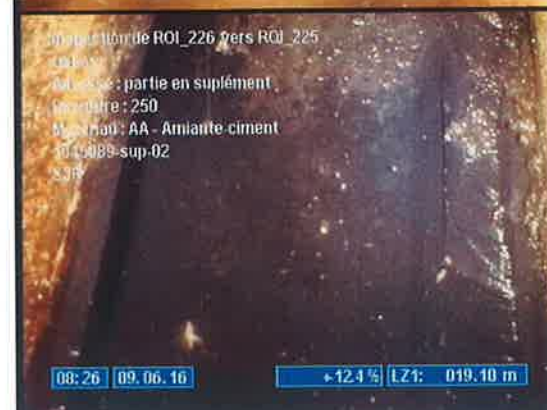
BAJA - Deboîtement (longitudinal) - Emboîtement insuffisant

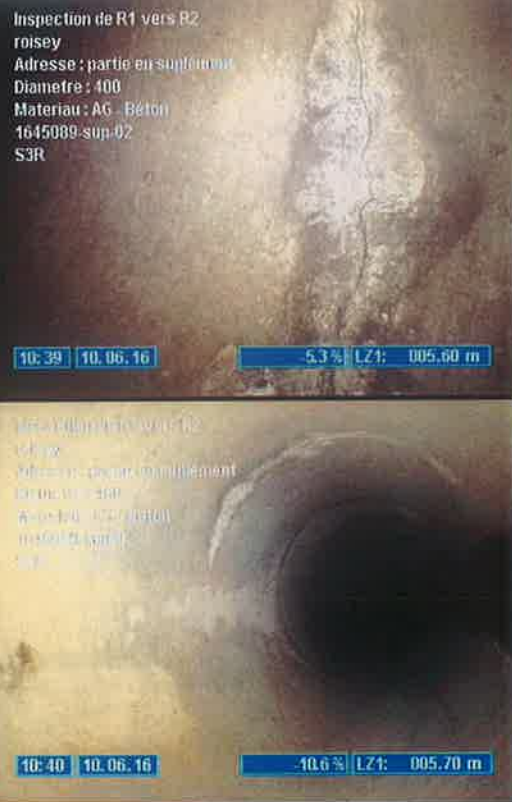
BABBB - Fissure circonférentielle fermée de 1h à 5h

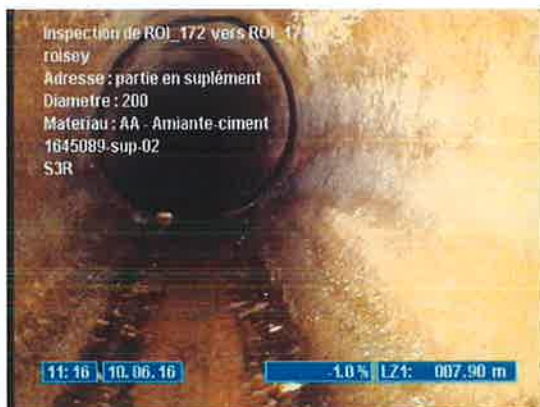
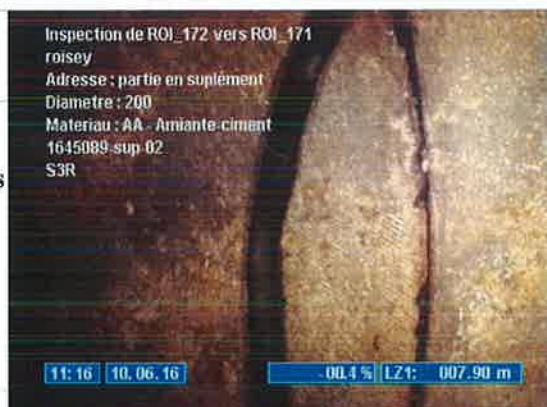
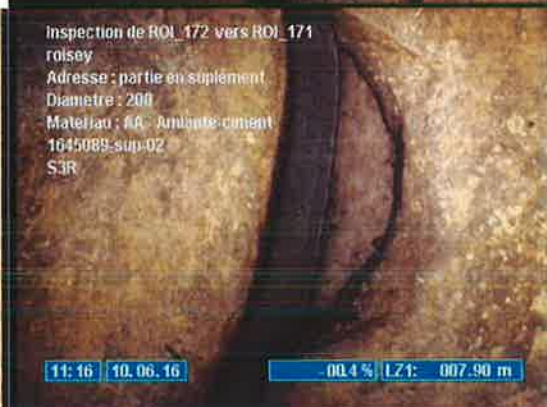
BAFZE - Assemblage - Dégradation de surface sans cause évidente, autres dégradations à 2h - épaufrure
