## **AUDIT DES STATIONS D'EPURATION DE LA COMMUNE DE VERANNE**

- STATION DU BOURG**
- STATION DE NURIEUX**
- STATION DE LOYE**

A : Chaponnay      Le 30/04/15		Département : Maîtrise d'oeuvre

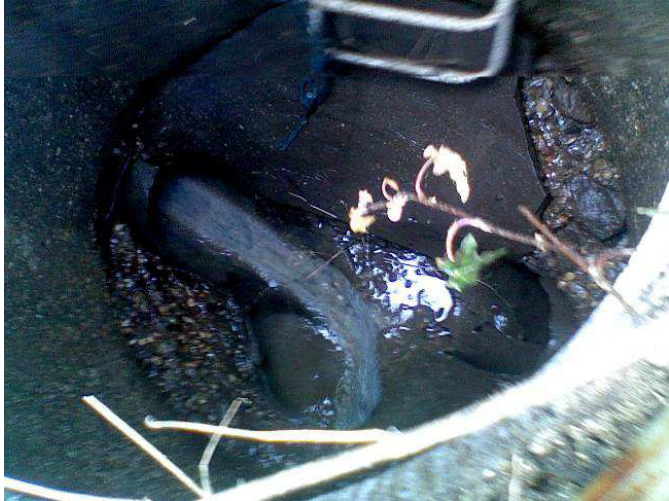
### 1.5.1 DEVERSOIR EN TETE DE STATION

Description	
<p>Ce déversoir est sur le réseau. Les eaux brutes déversées au milieu naturel ne sont donc pas dégrillées.</p>

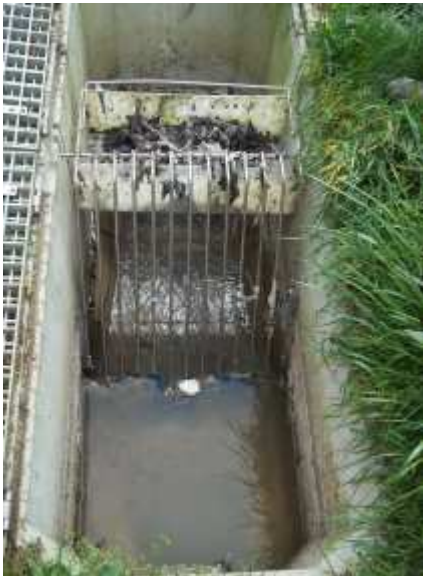
### 1.5.2 DEGRILLEUR

Description	
<p>Dégrilleur manuel d'entrefer 40 mm Il n'y a pas de canalisation de by-pass en cas de colmatage de la grille</p>

Fonctionnement	
RAS	
Exploitation	
RAS	
Amélioration fonctionnement	
- Mise en place d'une canalisation de by-pass en cas de colmatage de la grille	
Amélioration sécurité	
RAS

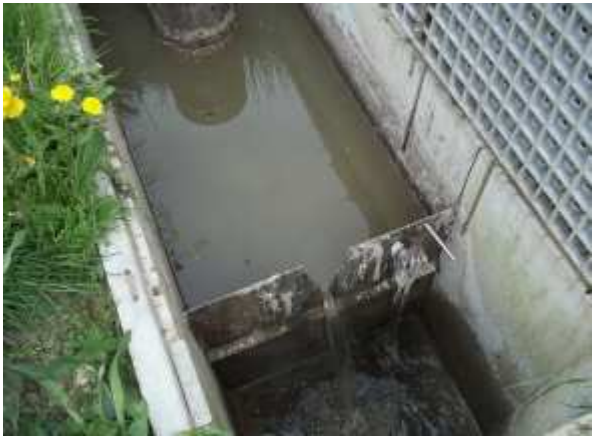
### 1.5.3 CANAL DE MESURE

Fonctionnement	
<ul style="list-style-type: none"> <li>- Trace de mise en charge avec débordement par-dessus le déversoir engendré par un angle de l'échancrure insuffisante,</li> <li>- Vidange impossible malgré la vanne de vidange ouverte : diamètre de la canalisation de vidange insuffisant. Débit de vidange inférieur au débit d'arrivée ne permettant pas de vider le canal d'approche pour le nettoyer,</li> <li>- Angle du déversoir insuffisant</li> </ul>	
Exploitation	
Nettoyage difficile du fait de la vidange du canal d'approche impossible.	
Amélioration fonctionnement	
<ul style="list-style-type: none"> <li>- Pour pouvoir procéder au nettoyage du canal, il faudrait augmenter le diamètre de la vanne de vidange ou la doubler,</li> <li>- Augmenter l'angle de l'échancrure du déversoir ainsi que la hauteur maximale admissible pour éviter les débordements.</li> </ul>

- Retirant les roseaux dans les 3 bassins pour utiliser l'intégralité des surfaces disponibles pour le traitement,
- Curant le cône de sédimentation du 1<sup>er</sup> bassin,
- En augmentant l'angle du déversoir triangulaire en entrée de station pour éviter les débordements et pouvoir mesurer les forts débits,
- Augmentant le diamètre de la vanne de vidange ou en la doublant pour pouvoir réaliser le nettoyage régulier du canal d'approche.

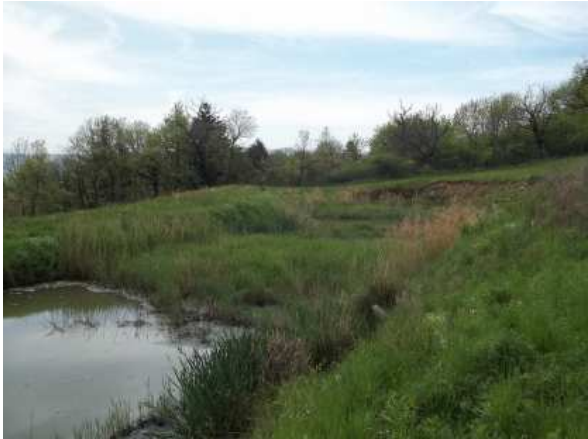
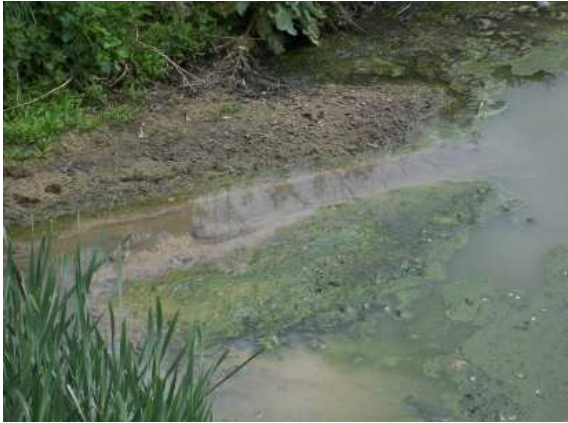
### I.5.4 1<sup>er</sup> BASSIN

Fonctionnement	
<p>La lagune est envahie de roseaux sur plus des 2/3 de la surface ce qui réduit la surface disponible pour le traitement</p> <p>On constate un fort encrassement en entrée du bassin (voir photo)</p> <p>Le bassin semble chargé en boue malgré un curage réalisé en 2013</p>	
Exploitation	
RAS.	
Amélioration fonctionnement	
<ul style="list-style-type: none"> <li>- Il faut enlever les roseaux afin d'utiliser l'intégralité de la surface du bassin pour le traitement,</li> <li>- Il faut également faire curer le cône de sédimentation en entrée du bassin,</li> </ul>	
Amélioration sécurité	
RAS

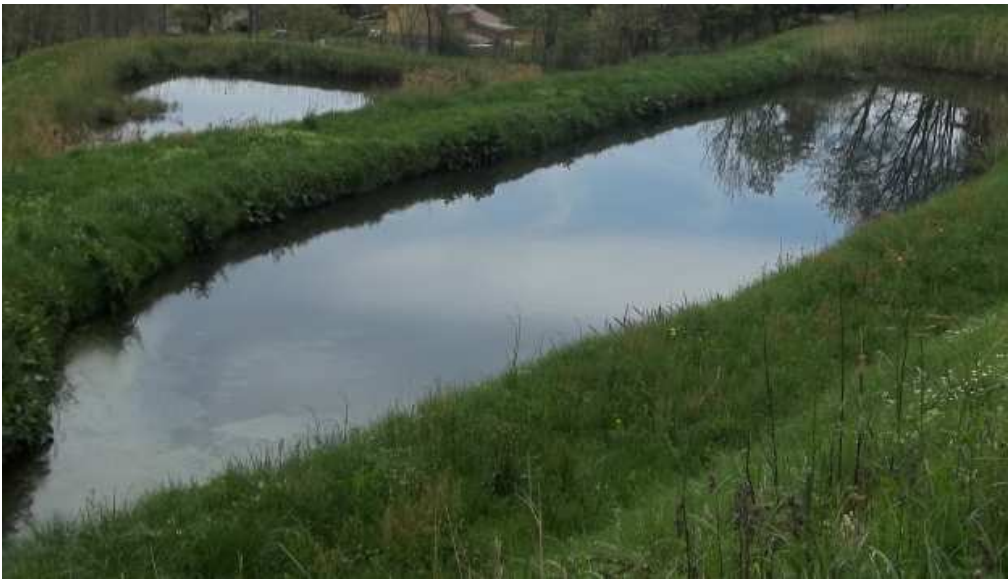
### I.5.5 2<sup>ème</sup> BASSIN

Fonctionnement
Présence de roseaux en périphérie du bassin mais en moindre quantité par rapport au 1 <sup>er</sup> bassin.
Exploitation
RAS.
Amélioration fonctionnement
Retirer les roseaux pour les mêmes raisons que sur le 1 <sup>er</sup> bassin.
Amélioration sécurité
RAS

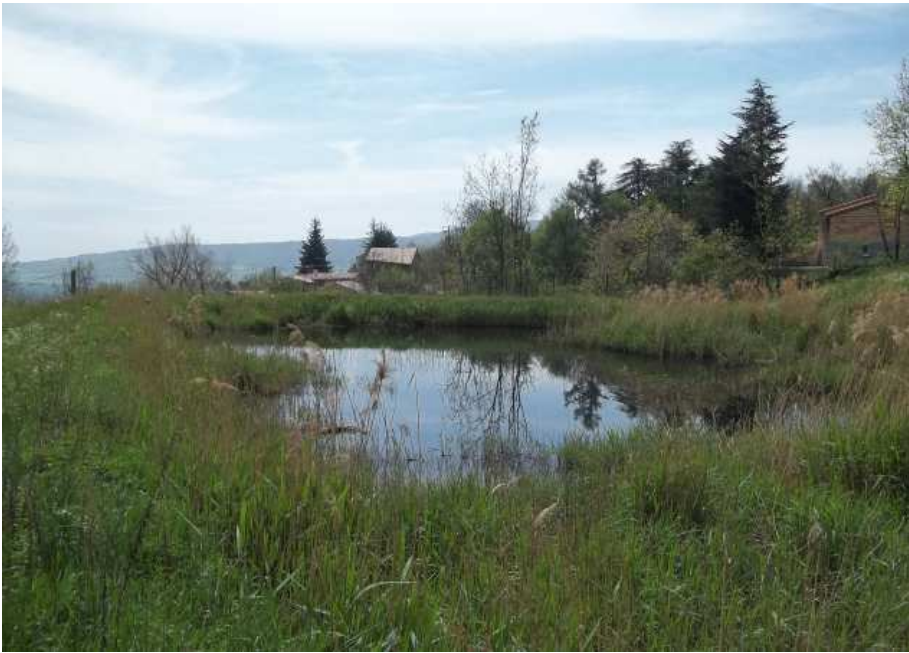
### 1.5.6 3<sup>ème</sup> BASSIN

Fonctionnement
Présence importante de roseaux en périphérie du bassin mais tout de même en moindre quantité par rapport au 1 <sup>er</sup> bassin.
Exploitation
RAS.
Amélioration fonctionnement
Retirer les roseaux pour les mêmes raisons que sur les autres bassins.
Amélioration sécurité
RAS

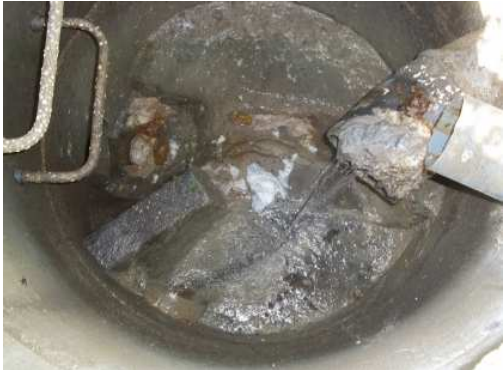
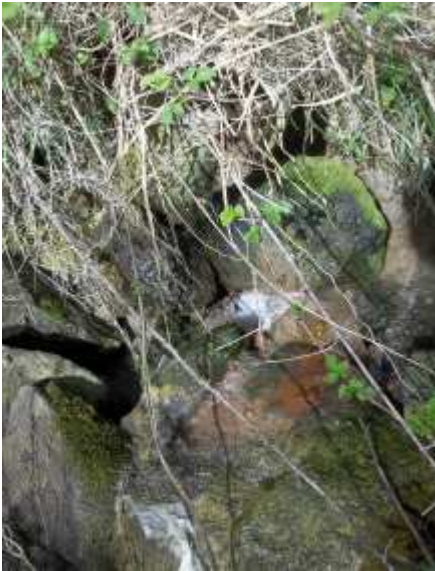
### II.5.1 DEVERSOIR EN TETE DE STATION

Fonctionnement	
<p>Ouvrage fortement encrassé.</p> <p>Déversoir actif : déversement d'eaux brutes au milieu naturel</p> <p>Le déversement d'eaux brutes au milieu naturel a l'air récurrent au regard de l'encrassement constaté au niveau de l'exutoire.</p> <p>Ces déversements temps sec s'explique par la configuration du point. Les effluents bruts chutent directement sur la lame du déversoir en cas de faible débit.</p>	
Exploitation	
RAS	
Amélioration fonctionnement	
<p>- Il faudrait « rallonger » les canalisations des arrivées pour que l'effluent ne chute plus sur la lame du déversoir.</p>	
Amélioration sécurité	
RAS

La configuration du déversoir en tête de station favorise les déversements d'eaux brutes au milieu naturel même par temps sec comme c'était le cas lors de la visite.

- Modifier le regard d'entrée station notamment en « rallongeant » les canalisations d'arrivée pour éviter les déversements d'eaux brutes par temps sec,
- Augmenter les fréquences de vidange et de nettoyage de la fosse septique et du préfiltre,
- Installer un compteur de bâchées sur le système de bâchée pour pouvoir procéder à son nettoyage
- Réaliser le curage des drains pour essayer de décolmater le massif filtrant,
- Réaliser l'alternance d'alimentation du filtre une fois par semaine pour améliorer l'oxygénation du massif.

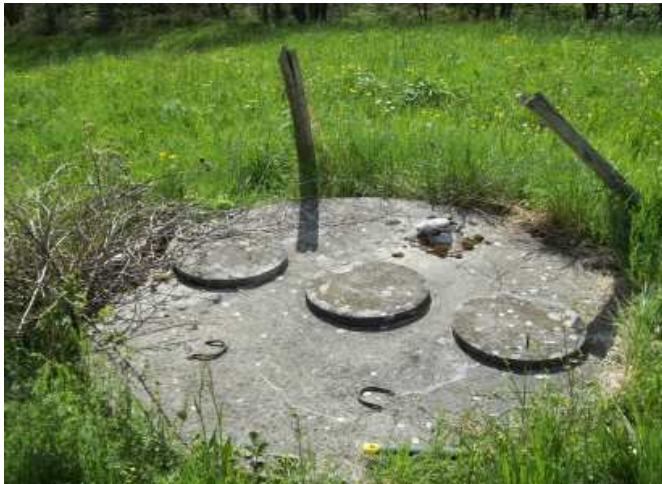
## II.5.2 FOSSE SEPTIQUE

Description	
Ouvrage en GC enterré.

Fonctionnement	
RAS.	
Exploitation	
Réalisation d'une vidange tous les 2 ans.	
Amélioration fonctionnement	
Passer à une fréquence annuelle pour la vidange	
Amélioration sécurité	
Le site n'est pas sécurisé par une clôture. Il faudrait au minimum cadenasser les trappes de visites de l'ouvrage

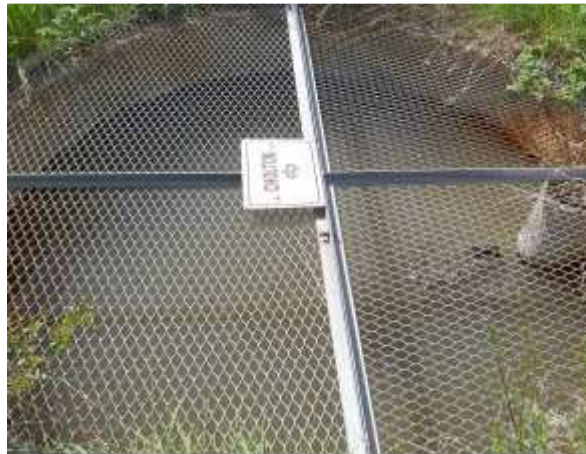
### II.5.3 PREFILTRE

Description	
Ouvrages en génie civil.

RAS	
Exploitation	
Nettoyage partiel de la pouzzolane une fois tous les 2 ans.	
Amélioration fonctionnement	
- Passer à une fréquence annuelle (au minimum) de nettoyage du préfiltre.	
Amélioration sécurité	
<p>Le site n'est pas sécurisé par une clôture.</p> <p>Il faudrait au minimum cadenasser les trappes de visites de l'ouvrage</p>

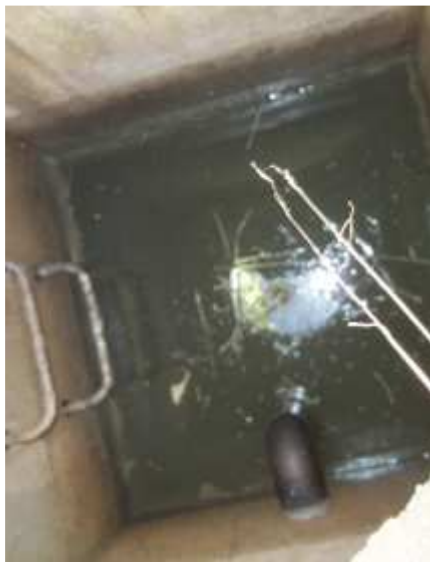
### II.5.5 REGARD DE REPARTITION

Fonctionnement	
Mise en charge de l'ouvrage suite au colmatage du filtre enterré.	
Exploitation	
Du fait de la mise en charge de l'ouvrage, l'alternance d'alimentation des différentes parties du filtre n'est plus réalisée	
Amélioration fonctionnement	
Réalisation de l'alternance une fois par semaine. (action impossible tant que le filtre est colmaté).	
Amélioration sécurité	
Le site n'est pas sécurisé par une clôture. Il faudrait au minimum cadenasser les trappes de visites de l'ouvrage

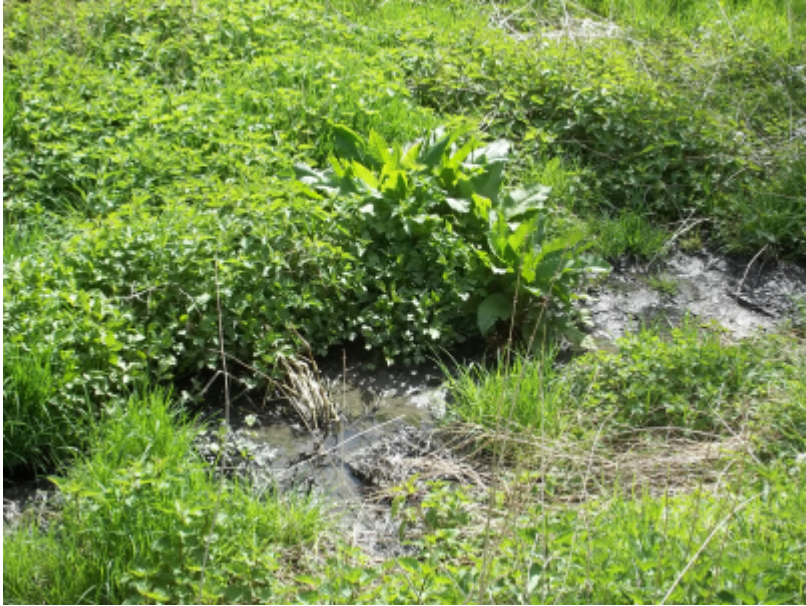
### II.5.6 FILTRE ENTERRE

Fonctionnement
Mauvais fonctionnement, colmatage du filtre engendrant un débordement en entrée de l'ouvrage.
Exploitation
RAS
Amélioration fonctionnement
<ul style="list-style-type: none"><li>- Aucune amélioration du fonctionnement n'est possible.</li></ul>
Amélioration sécurité
Le site n'est pas sécurisé par une clôture.

La visite du site montre un dysfonctionnement important du système épuratoire. En effet, le filtre enterré est colmaté ce qui entraîne sa mise en charge et la présence d'eaux à sa surface

Au regard de la vétusté des ouvrages et de ce colmatage il semble difficile d'améliorer le fonctionnement et la qualité du traitement.

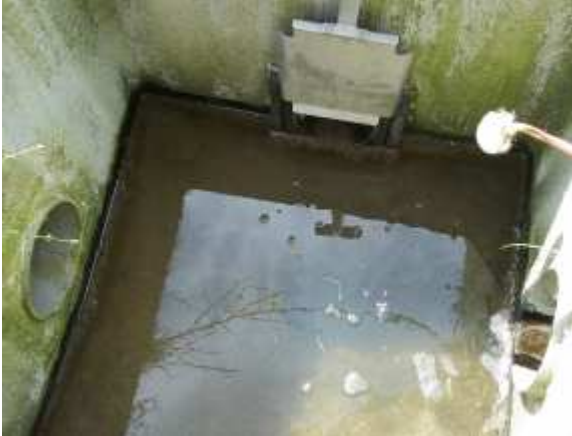
### III.5.2 DEVERSOIR EN TETE DE STATION

Description	
Le DO est situé en aval du dégrilleur, les effluents déversés sont donc dégrillés.

Fonctionnement	
Léger encrassement du regard	
Exploitation	
RAS	
Amélioration fonctionnement	
Prévoir curage du déversoir	
Amélioration sécurité	
RAS

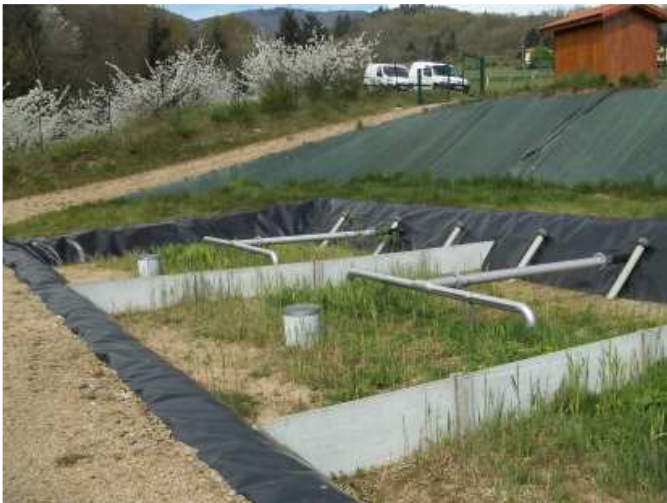
### III.5.5 1<sup>er</sup> ETAGE DE FILTRATION

Fonctionnement	
<p>Bon fonctionnement.</p> <p>Faible développement des roseaux.</p> <p>Bonne percolation des effluents lors de la visite.</p> <p>Faible présence de boues.</p> <p>Forte présence de plantes adventices.</p>	
Exploitation	
Réalisation de l'alternance d'alimentation deux fois par semaine (lundi et jeudi).	
Amélioration fonctionnement	
Intensifier les désherbages manuels pour permettre la colonisation des surfaces par les roseaux	
Amélioration sécurité	
RAS

On constate toutefois un faible développement des roseaux sur le 1<sup>er</sup> étage et une très faible présence de boue à la surface des casiers.

Cette constatation peut s'expliquer par la faible charge hydraulique et polluante entrante sur la station.

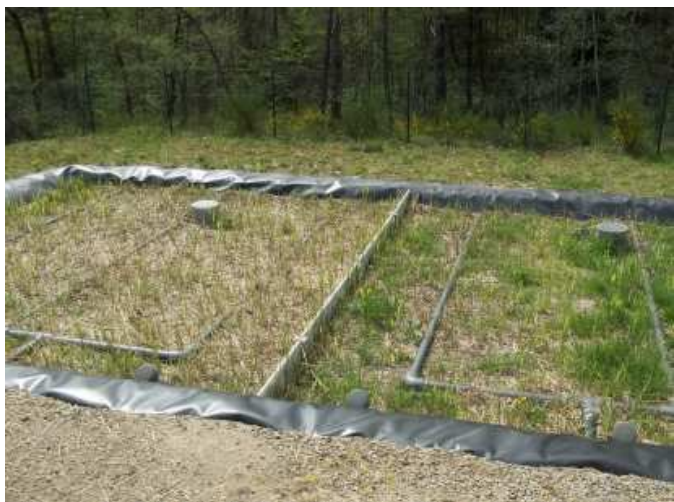
### III.5.8 2<sup>ème</sup> ETAGE DE FILTRATION

Fonctionnement	
<p>Bon fonctionnement.</p> <p>Bon développement des roseaux.</p> <p>Bonne percolation des effluents.</p> <p>Bonne répartition des effluents à la surface.</p> <p>Présence importante de mauvaises herbes pouvant à termes réduire la capacité d'infiltration des effluents.</p>	
Exploitation	
Réalisation de l'alternance d'alimentation une fois par semaine (le vendredi).	
Amélioration fonctionnement	
Intensifier le désherbage manuel des casiers pour favoriser la colonisation des surfaces par les roseaux.	
Amélioration sécurité	
RAS

Toutefois, il faudrait intensifier le désherbage manuel sur les étages de filtration pour :

- Favoriser le développement des roseaux,
- Eviter tout risque de colmatage ce qui entrainerait une nette dégradation de la qualité de l'eau épurée.
