# Étude diagnostique du système d'assainissement du Syndicat de Luxiol Verne et des communes associées

Schéma Directeur d'Assainissement

## RAPPORT DE PHASE 3

Communauté de Communes Doubs Baumois

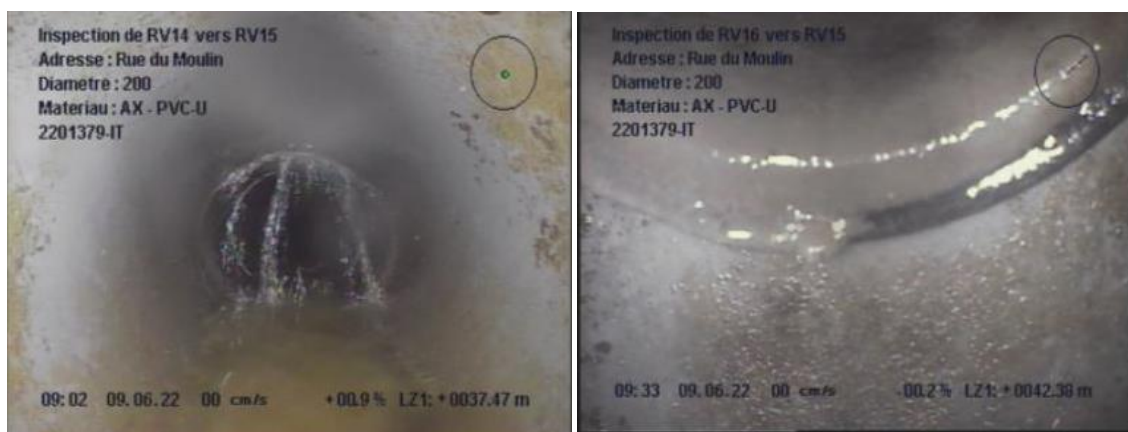
Globalement, les inspections télévisées n'ont pas mis en évidence de défaut structural sur le collecteur d'eaux usées. Cependant, plusieurs canalisations de branchements apports des eaux claires parasites.

Le collecteur de la rue du Moulin est en **BON ETAT**, cependant, les branchements apportant les eaux claires sont à reprendre.

Figure 2 : Illustration d'une intrusion d'eaux claires parasites par branchement – Rue du Moulin

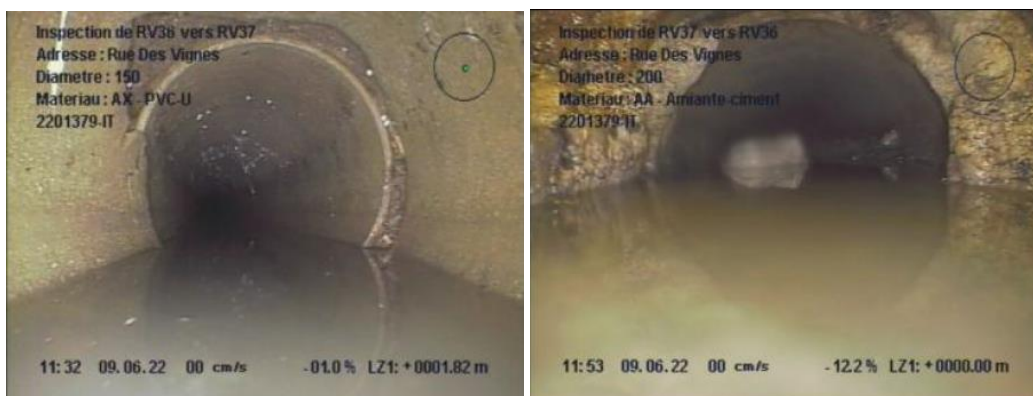
Les inspections ont démontré d'important dépôts de gravier et de sables, ce qui démontre qu'un apport d'eaux pluviales (grille, ...) est présent sur le collecteur. Sur certains tronçons, la caméra n'a pas pu progresser en raison d'une quantité de dépôts trop importante. On note que la canalisation amiante-ciment est déboîtée.

La canalisation en amiante-ciment et donc en **MAUVAIS ETAT**.

Figure 5 : Illustration de la canalisation en amiante-ciment – Rue des Vignes

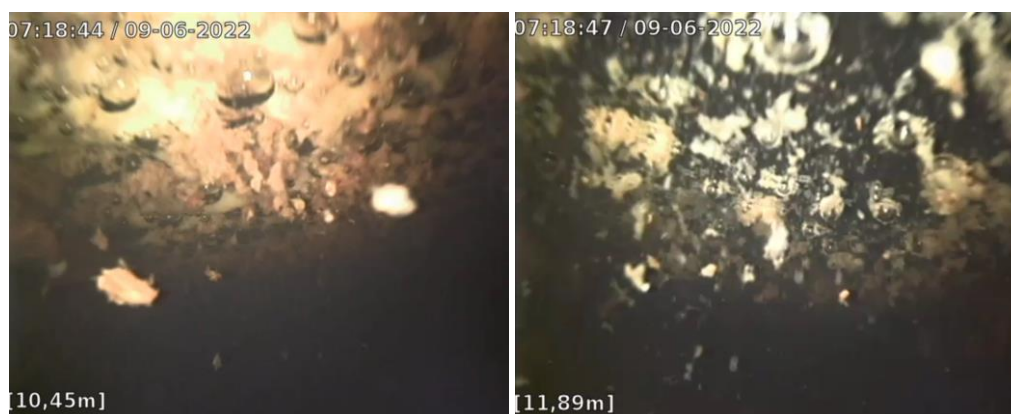
La canalisation de branchement arrivant dans le regard RV14 a fait l'objet d'un contrôle, car les inspections nocturnes avaient mis en évidence un apport d'eaux claires parasites provenant de celle-ci.

Les inspections télévisées ont mis en évidence un flashe, créant une rétention d'eau dans la canalisation.

Cette rétention n'a pas permis de déterminer précisément l'état de la canalisation car le niveau d'effluent était trop important. Néanmoins, l'effluent semble clair et dilué.

La canalisation en PVC 125 mm et donc en **MAUVAIS ETAT**.

Figure 6 : Illustration de la canalisation de branchement en PVC - Rue du Moulin

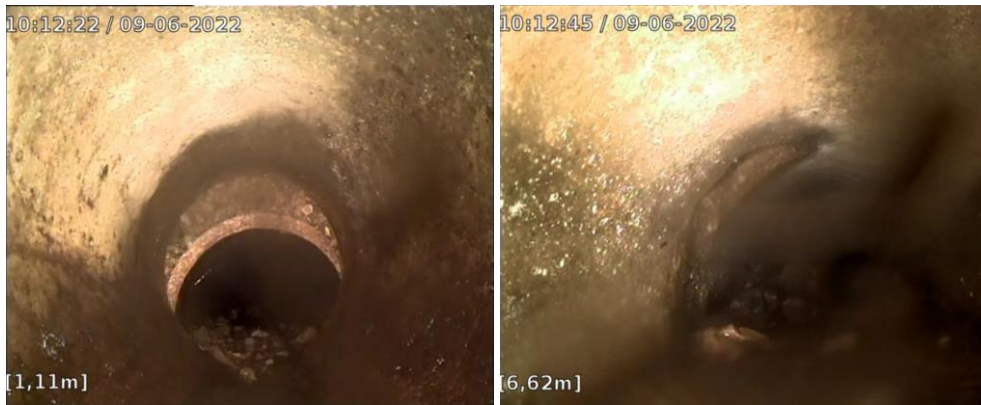
La canalisation de branchement arrivant dans le regard RV26 a fait l'objet d'un contrôle car les inspections nocturnes avaient mis en évidence un apport d'eaux claires parasites.

Les inspections télévisées ont mis en évidence un important déboitement de canalisation, des dépôts importants de graviers et une perforation de la canalisation.

La canalisation en amiante-ciment 100 mm et donc en **MAUVAIS ETAT**.

*Figure 7 : Illustration de la canalisation de branchement en amiante-ciment - Rue principale*

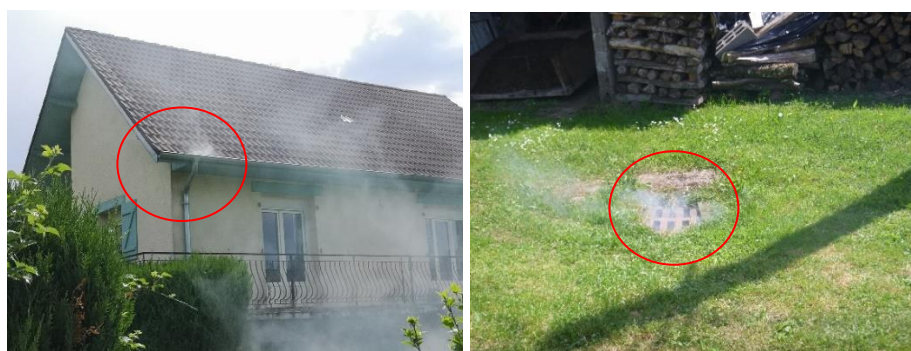
Les tests à la fumée réalisés par ARTELIA ont mis en évidence 69 anomalies sur les secteurs investigués pouvant être classés en trois groupes :

- Mauvaise étanchéité d'un branchement EP sur le réseau EU ;
- Raccordement d'un avaloir, d'une grille, d'un chemin de grille, d'un siphon de sol sur le réseau EU ;
- Raccordement d'une gouttière sur le réseau EU.

Figure 8 : Exemples d'anomalies repérées sur la commune de Verne
