**RAPPORT D'INSPECTION TELEVISUELLE**  
**N°13 FAC 007 ITV A012**

Commune :	GROSPIERRIS
Adresse des travaux :	Hameau de Comps
Date des travaux :	15-janv.-13
Numéro d'Affaire :	N°13 FAC 007 ITV A012

Maître d'Ouvrage :	MAIRIE DE GROSPIERRIS
Maître d'Œuvre :	NALDHO
Entreprise de T.P. :

Objectif de l'inspection :	Diagnostic de réseau
Nature des effluents :	Faux Usées

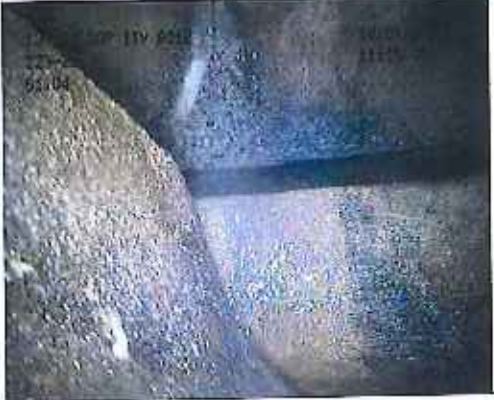
PHOTO : 58	DISTANCE : 61.45 m de 223

OBSERVATIONS :		
Inspection objective terminée		
Arrivée dans R220		
Fin d'inspection		
Dégradation du revêtement sur la totalité du tronçon

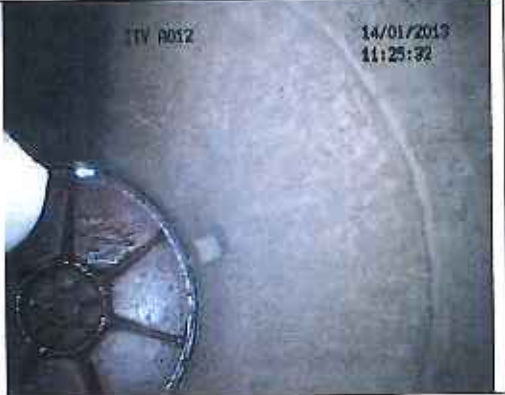
PHOTO : 55	DISTANCE : 27.85 m de 218

OBSERVATIONS : <b>Inspection objective terminée</b> <b>Arrivée dans R219</b> <b>Fin d'inspection</b> <b>Dégradation du revêtement sur la totalité du tronçon</b>

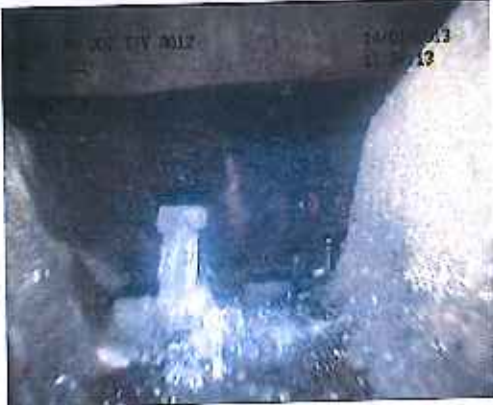
<b>OBSERVATIONS :</b> <b>Inspection objective terminée</b> <b>Arrivée dans R221</b> <b>Fin d'inspection</b> <b>Dégradation du revêtement sur la totalité du tronçon</b>

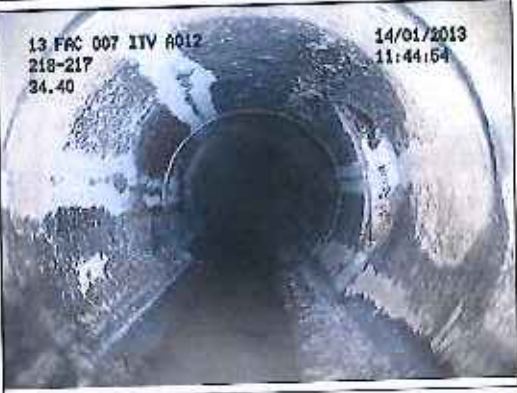
PHOTO : <b>6</b>	DISTANCE : <b>34.90 m de 218</b>

OBSERVATIONS :		
<b>Raccordement indirect par culotte à 3h</b>

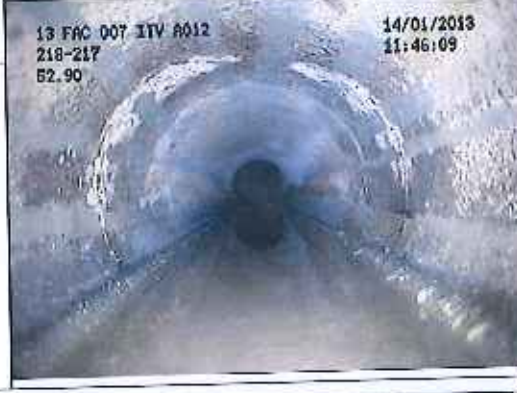
PHOTO : <b>7</b>	DISTANCE : <b>53.05 m de 218</b>

OBSERVATIONS :		
<b>Fissure circulaire ouverte de 12h à 12h</b>		
<b>Flache ponctuelle sur 1m; niveau d'eau maximum 10%</b>

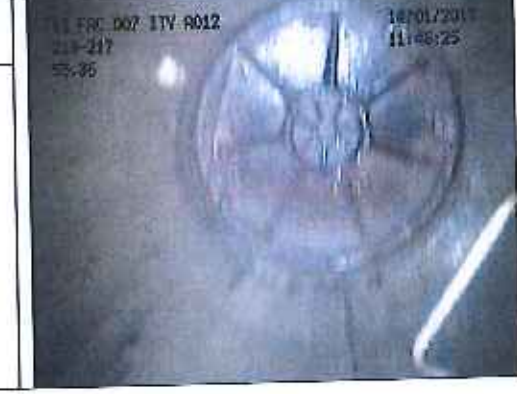
PHOTO : <b>54</b>	DISTANCE : <b>55.50 m de 218</b>

OBSERVATIONS :		
<b>Inspection objective terminée</b>		
<b>Arrivée dans R217</b>		
<b>Fin d'inspection</b>		
<b>Dégradation du revêtement sur la totalité du tronçon</b>

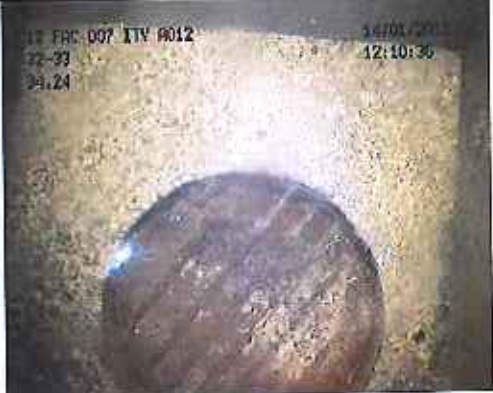
PHOTO : <b>45</b>	DISTANCE : <b>34.25 m de 32</b>

OBSERVATIONS : <b>Inspection objective terminée</b> <b>Arrivée dans R33</b> <b>Fin d'inspection</b> <b>Dégradation du revêtement sur la totalité du tronçon</b>

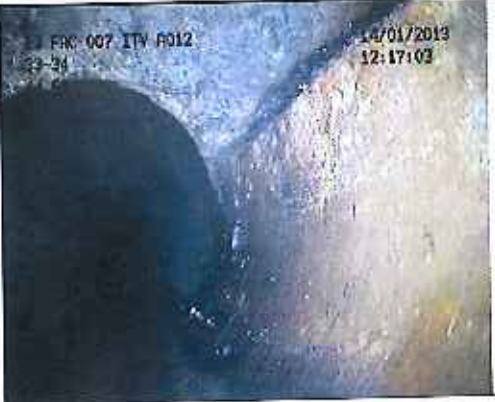
<b>PHOTO : 46</b>	<b>DISTANCE : 44.70 m de 33</b>

<b>OBSERVATIONS :</b> <b>Inspection objective terminée</b> <b>Arrivé dans R34</b> <b>Fin d'inspection</b> <b>Dégradation du revêtement sur la totalité du tronçon</b>

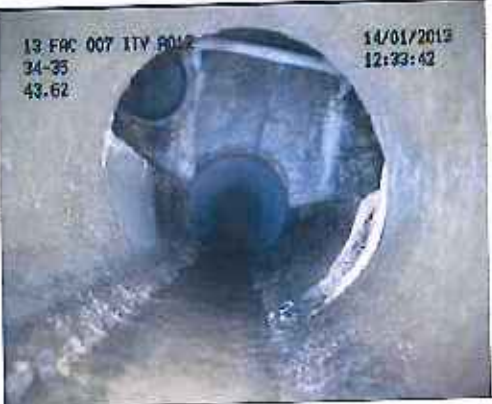
PHOTO : <b>47</b>	DISTANCE : <b>42.30 m de 34</b>

OBSERVATIONS : <b>Inspection objective terminée</b> <b>Arrivée dans R35</b> <b>Fin d'inspection</b> <b>Dégradation du revêtement sur la totalité du tronçon</b>

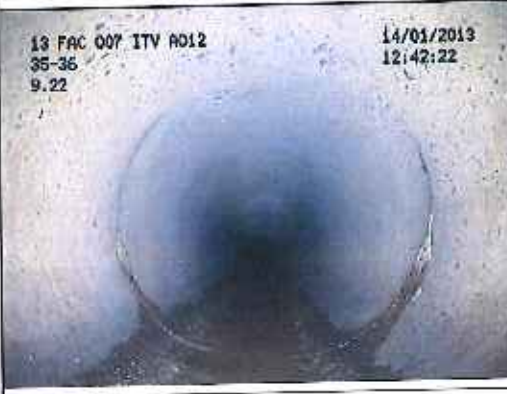
<b>PHOTO : 11</b>	<b>DISTANCE : 9.20 m de 35</b>

<b>OBSERVATIONS :</b> <b>Fissure circulaire ouverte de 12h à 12h</b> <b>Traces d'infiltrations</b> <b>Caméra bloquée</b> <b>Plus de câble</b> <b>Fin d'inspection</b>

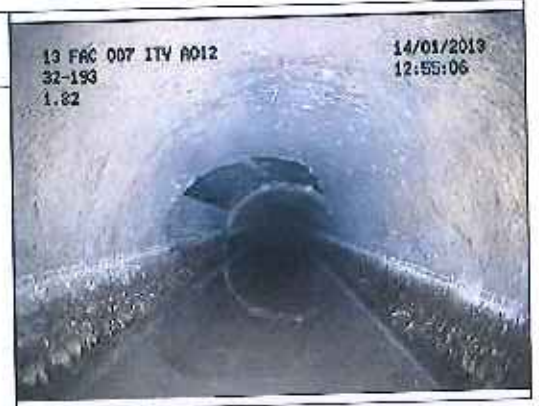
PHOTO : **14**

**Fissure circulaire ouverte de 12h à 12h**

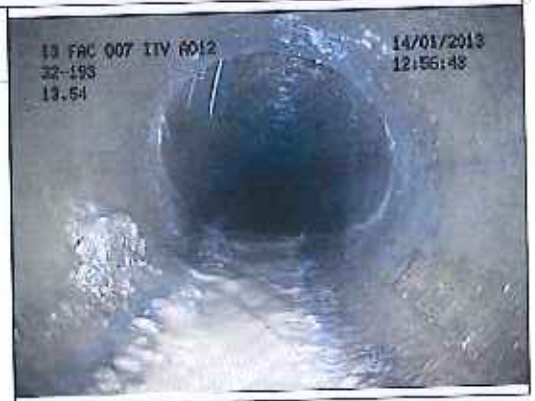
PHOTO : **48**

**Fin d'inspection**

**Dégradation du revêtement sur la totalité du tronçon**

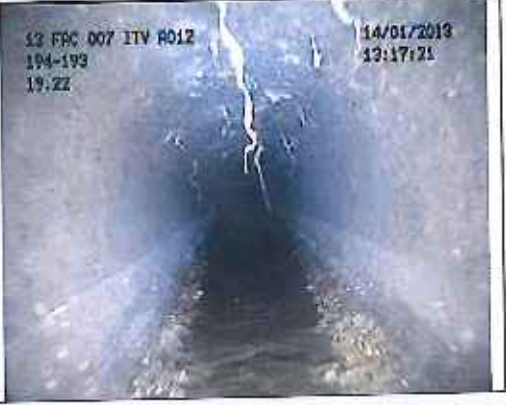
PHOTO : 51	DISTANCE : 19.20 m de 194

OBSERVATIONS : Flache début		
PHOTO : 17	DISTANCE : 21.85 m de 194

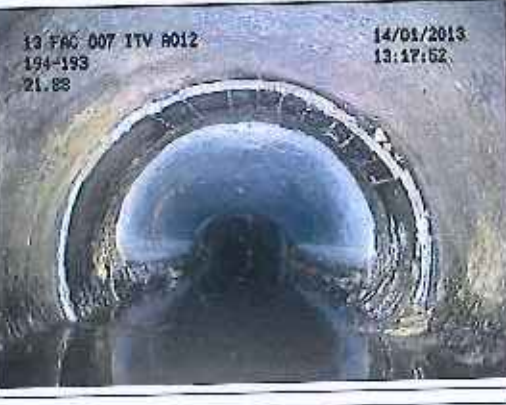
OBSERVATIONS : Infiltrations importante à 11h Décalage vertical		
PHOTO : 18	DISTANCE : 23.10 m de 194

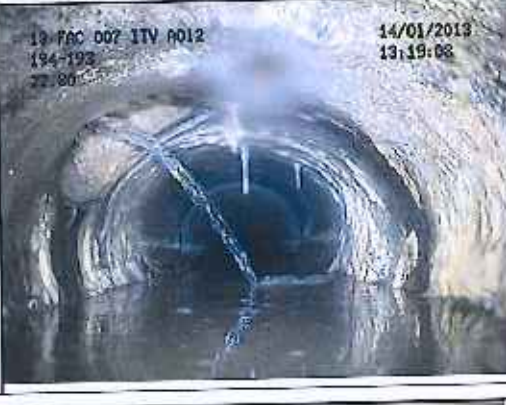
OBSERVATIONS : Infiltrations importante Raccordement indirect par culotte à 11h Flache, hauteur d'eau maximum 35%		
PHOTO : 52	DISTANCE : 38.30 m de 194

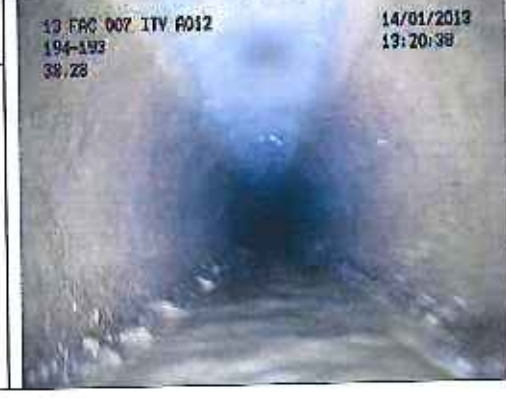
OBSERVATIONS : Flache fin

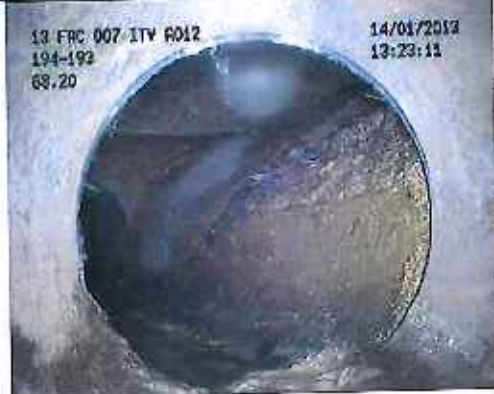
<b>PHOTO : 53</b>	<b>DISTANCE : 68.20 m de 194</b>

<b>OBSERVATIONS :</b> <b>Inspection objective terminée</b> <b>Arrivée dans R193</b> <b>Fin d'inspection</b>

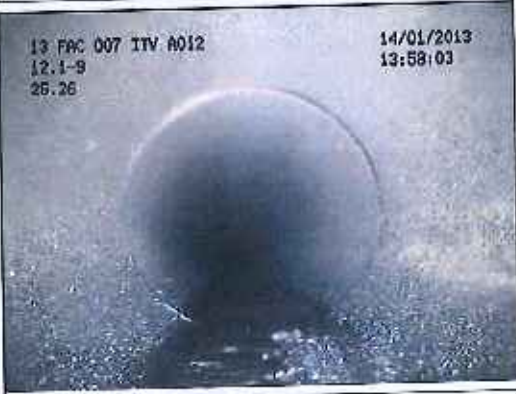
<b>PHOTO : 24</b>	<b>DISTANCE : 25.75 m de 12.1</b>	<b>13 FAC 007 ITV A012</b> <b>12.1-9</b> <b>25.26</b>	<b>14/01/2013</b> <b>13:58:03</b>
<b>OBSERVATIONS :</b> <b>Modification angulaire sur la gauche</b>

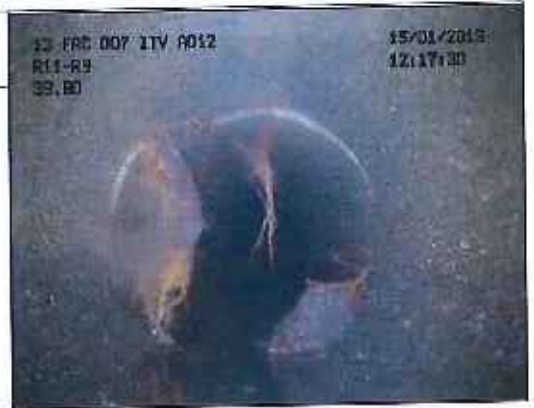
PHOTO : **31**

**Arrivée dans R9**  
**Retenue d'eau ponctuelle, niveau 10%**  
**Fin d'inspection**  
**Dégradation du revêtement sur la totalité du tronçon**

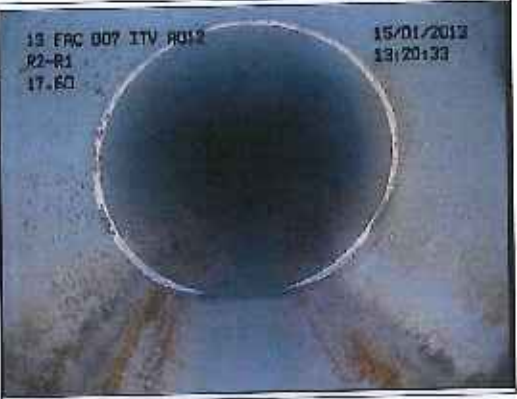
<b>PHOTO : 37</b>	<b>DISTANCE :18.15 m de R123</b>

<b>OBSERVATIONS :</b> <b>Déformation à 6h</b>		
<b>PHOTO : 38</b>	<b>DISTANCE :21.10 m de R123</b>

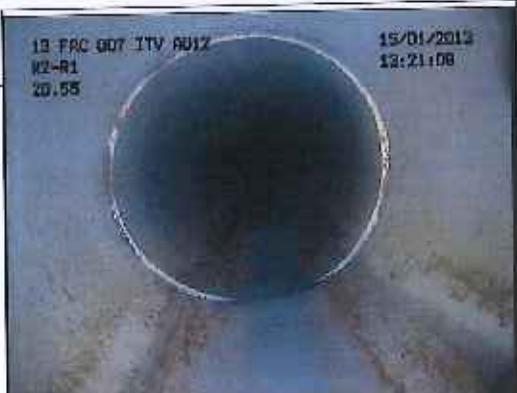
<b>OBSERVATIONS :</b> <b>Déformation à 6h</b>		
<b>PHOTO : 39</b>	<b>DISTANCE :32.75 m de R123</b>

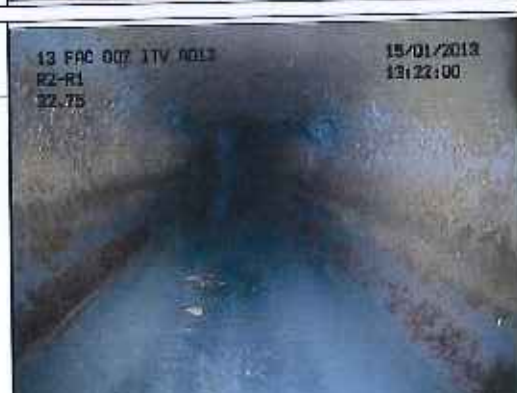
<b>OBSERVATIONS :</b> <b>Flache ponctuelle sur 1m; niveau d'eau maximum 10 %</b>		
<b>PHOTO : 40</b>	<b>DISTANCE :35.95 m de R123</b>

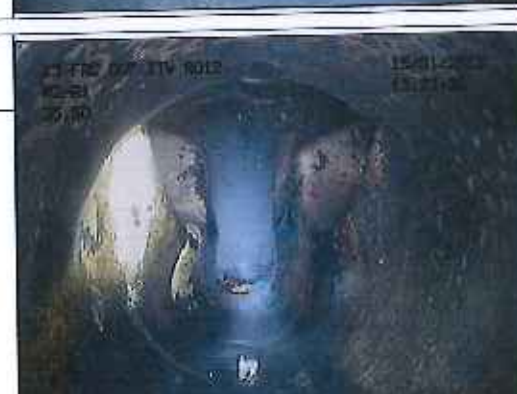
<b>OBSERVATIONS :</b> <b>Arrivée dans R1</b> <b>Fin d'inspection</b>

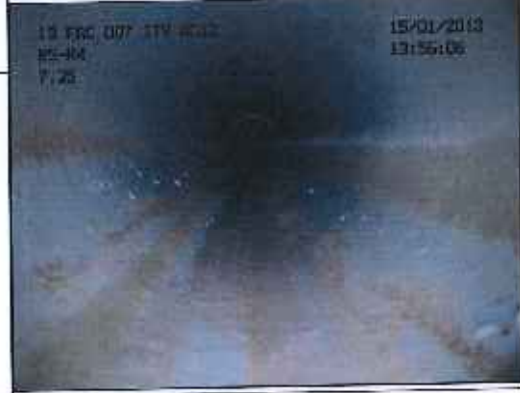
PHOTO : 41	DISTANCE : 7.25 m de R125

OBSERVATIONS : Pente trop forte, Caméra bloquée, reprise depuis R3 et R4 impossible Fin d'inspection		13 FAC 007 ITV A012 R5-R4 7.20 15/01/2013 13:56:06
