## **VILLE DE MONTELIMAR**

### **ETUDE DE DIAGNOSTIC ET SCHEMA AEP**

#### **ANNEXE 2 – COMPTE RENDU DE LA VISITE DES OUVRAGES**

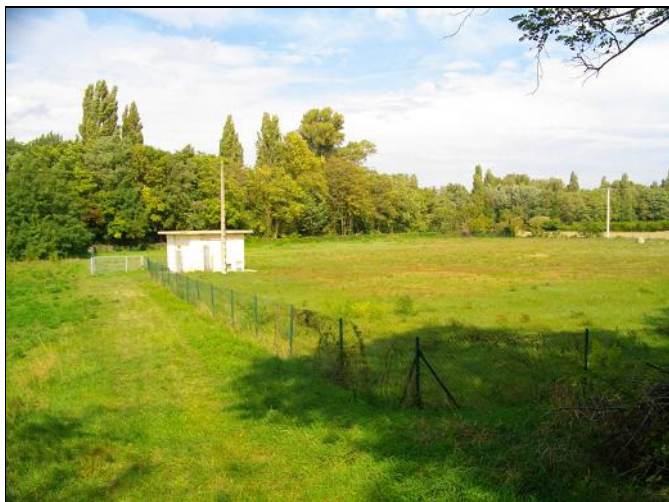
| <b>1.2 Etat constaté pendant la visite</b> | | | |
|---|---|---|---|
| Génie civil | | Bon | Remarque : Fissure à l'entrée au niveau du toit |

Vue extérieure

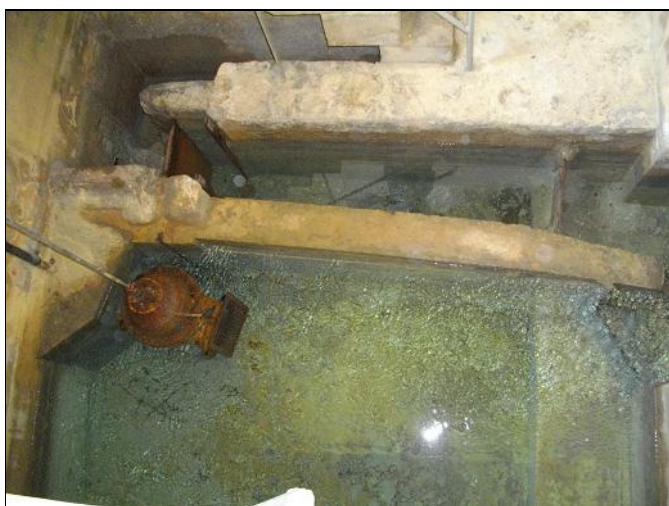
Ouvrage de départ

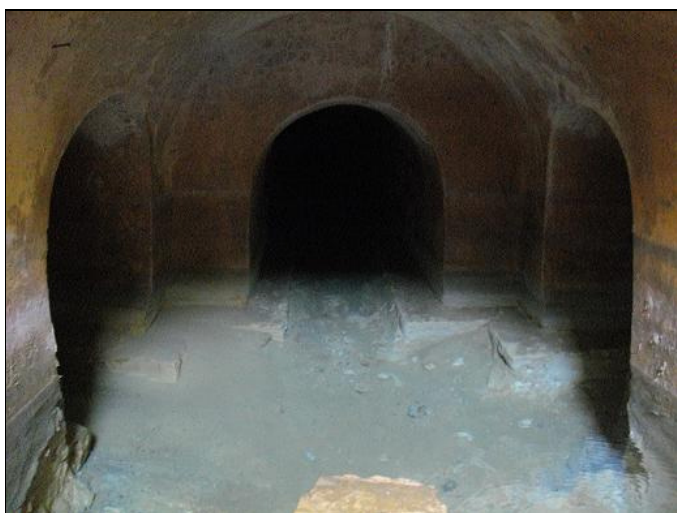
Arrivée des drains

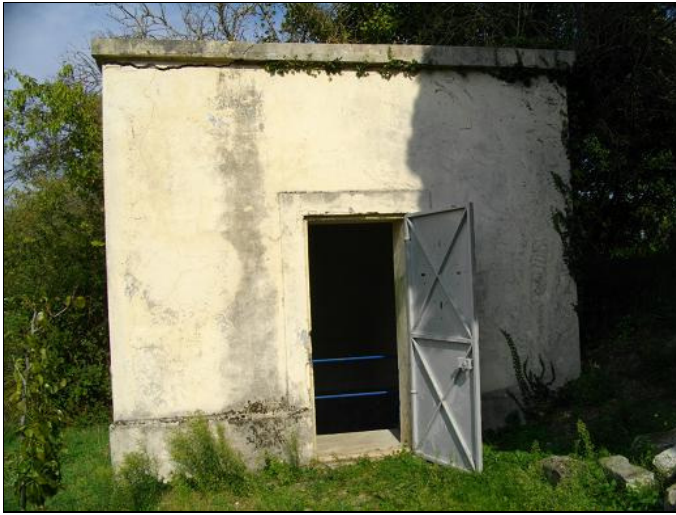
| <b>2.2 Etat constaté pendant la visite</b> | | | |
|---|---|---|---|
| Génie civil | X | Bon | Remarques :<br>Toiture à reprendre |

Vue extérieure

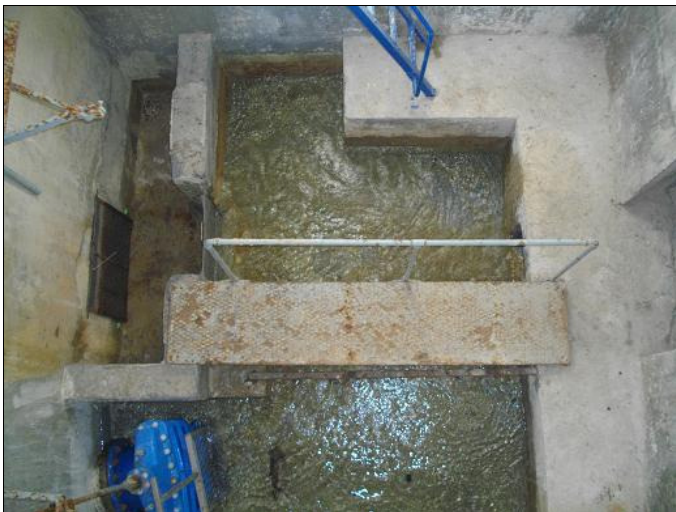
L'ouvrage de départ

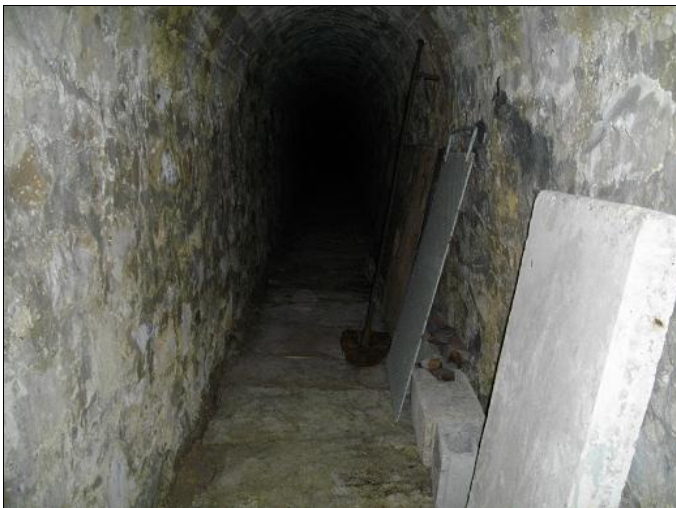
| <b>2.2 Etat constaté pendant la visite</b> | | | |
|---|---|---|---|
| Entretien et sécurité | X | Equipement en bon état | Remarques : Plinthe au bas du<br>garde-corps.<br>Garde-corps et échelle à reprendre |

Galerie de visite du drain.

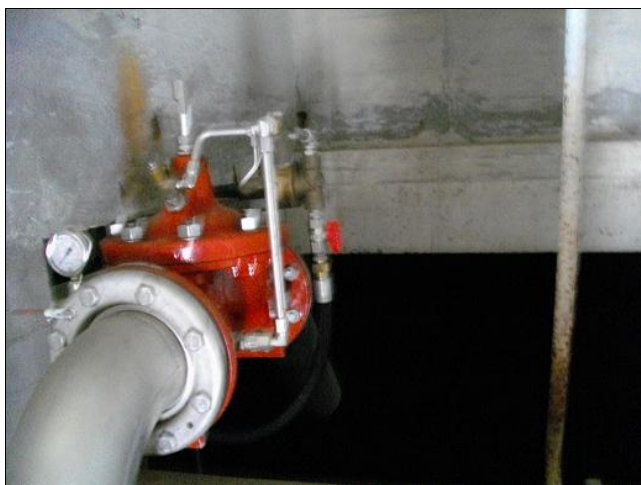
Hydrosavy stabilisateur amont

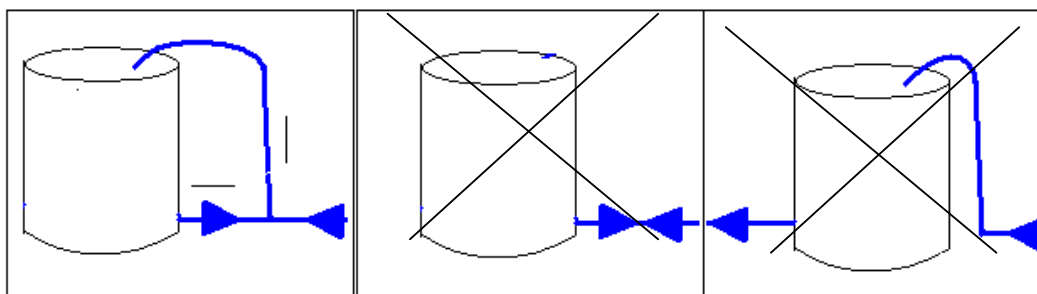
#### 4.3 Principe d'alimentation

Fuite existante sur le refoulement : environ 10 m<sup>3</sup> par jour.

Deux petites fuites ont déjà été réparées.

Travaux envisagés pour la recherche de fuites : raccorder le compteur entre la distribution et le refoulement à la télégestion : ce compteur permet de mesurer le volume qui remplit la conduite de refoulement lorsque les pompes de la Dame sont à l'arrêt.

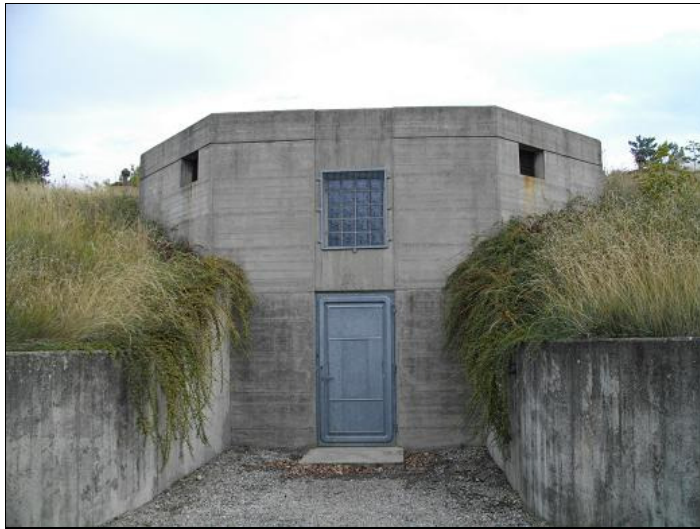
| 5.2 Etat constaté pendant la visite | | | |
|---|---|---|---|
| Génie civil | | Bon | Remarques : Travaux de réparation effectués.<br>Reste quelques fissures. |

Vue extérieure

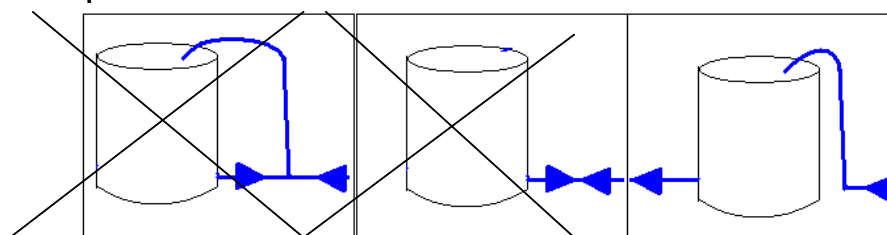
### 10.3 Principe d'alimentation

La réserve incendie est utilisée pour de la distribution : la vanne est ouverte.  
Par contre, la consigne de démarrage des pompes prend en compte le volume de la réserve incendie : ceci est fait pour éviter les dépôts en fond de réservoir.

- Installation d'un débitmètre sur le départ Beausseret.
- Installation d'un débitmètre sur le départ les Clées.

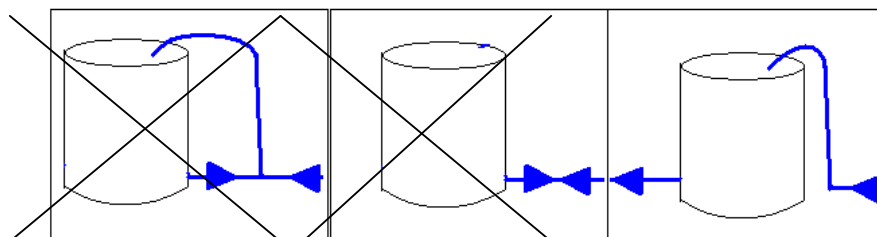
**11.2 Principe d'alimentation**

Fuite existante sur le refoulement : environ 10 m<sup>3</sup> par jour.

Deux petites fuites ont déjà été réparées.

Travaux envisagés pour la recherche de fuites : raccorder le compteur entre la distribution et le refoulement à la télégestion : ce compteur permet de mesurer le volume qui remplit la conduite de refoulement lorsque les pompes de la Dame sont à l'arrêt.

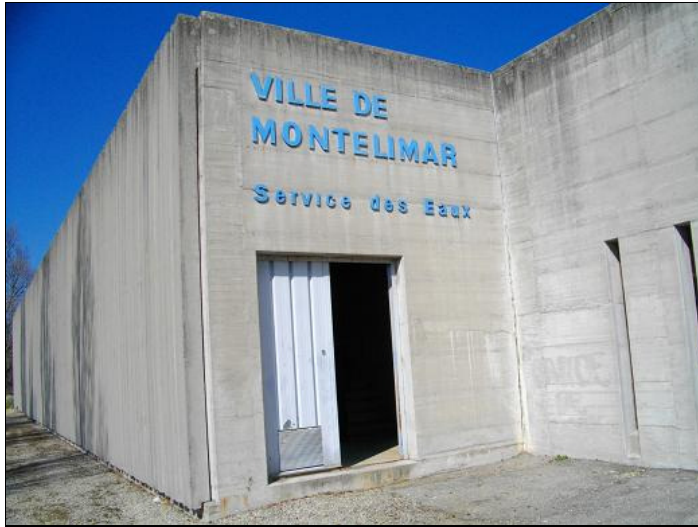
| <b>11.1 Etat constaté pendant la visite</b> | | | |
|---|---|---|---|
| Génie civil | X | Bon | Remarques : toute petite fissure colmatée récemment ; à contrôler. |

Vue extérieure du réservoir
